# Naturnahe Umgestaltung des Kaitzbachs im Naturbad Mockritz

## Feststellungsentwurf

## ERLÄUTERUNGSBERICHT

Auftraggeber	Landeshauptstadt Dresden Umweltamt Postfach 120020 01001 Dresden
Entwurfsplanung	Rehwaldt Landschaftsarchitekten Dipl.-Ing. Till Rehwaldt Freier Garten- und Landschaftsarchitekt Bautzner Straße 133 01099 Dresden
Verfasser	Rehwaldt Landschaftsarchitekten Dipl.-Ing. Till Rehwaldt Freier Garten- und Landschaftsarchitekt Bautzner Straße 133 01099 Dresden
Projektleitung	Dipl.-Ing. Mattes Hoffmann, Garten- und Landschaftsarchitekt
Bearbeitung	Cand. B.Sc. Henriette Niehues Dipl.-Ing. Mattes Hoffmann, Garten- und Landschaftsarchitekt
Stand	30.04.2018

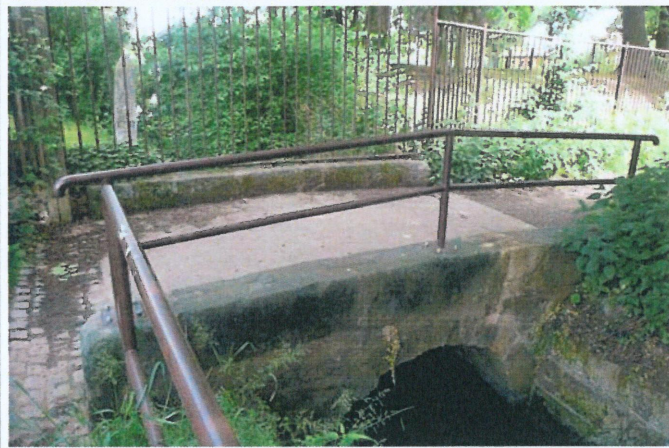
Historische Brücke des Kaitzbaches unmittelbar vor der Grenze des Naturbades

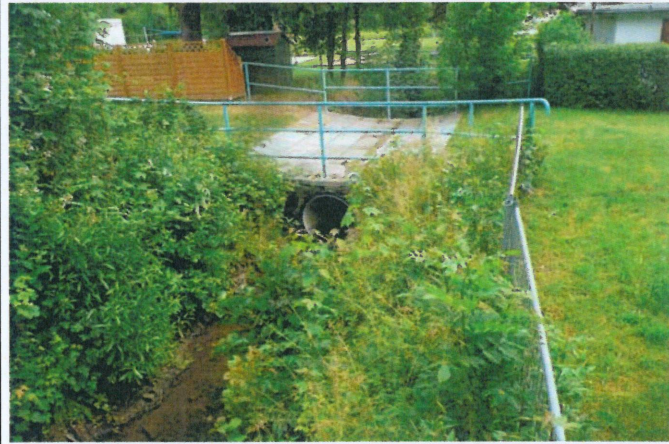
Verrohrung im Bereich der Zufahrt zur den Erholungsgrundstücken

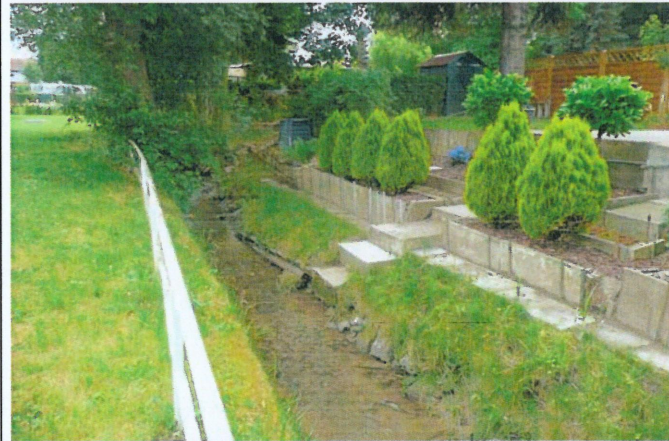
Bebauung der Ufer im Bereich der Erholungsgrundstücke

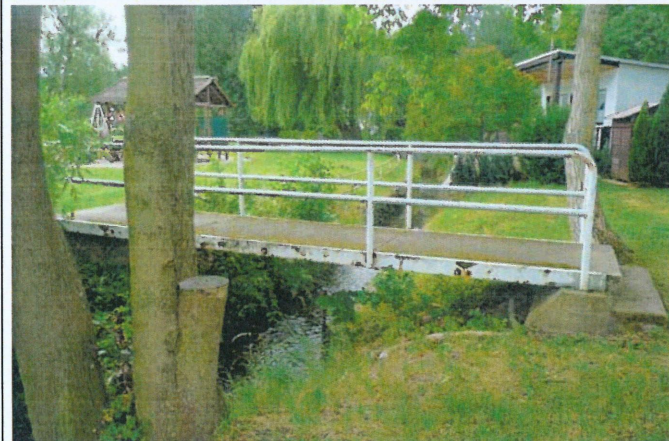
Fußgängerbrücke im Bereich der Erholungsgrundstücke

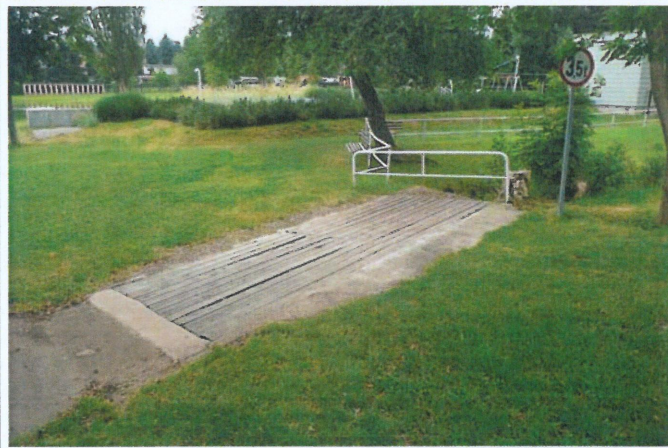
Beginn der  
Überdeckelung im  
Naturbad Mockritz

Über 180 m verläuft der Bach unterirdisch in einem überdeckelten Kanal. Das Bauwerk sowie nahezu sämtliche Ufermauern am Bach sind stark auffällig. Der Teich im Naturbad wird vom Tiefen Börner gespeist, einem Nebenfluss des Kaitzbachs. Der Überlauf erfolgt wiederum in den Kaitzbach.

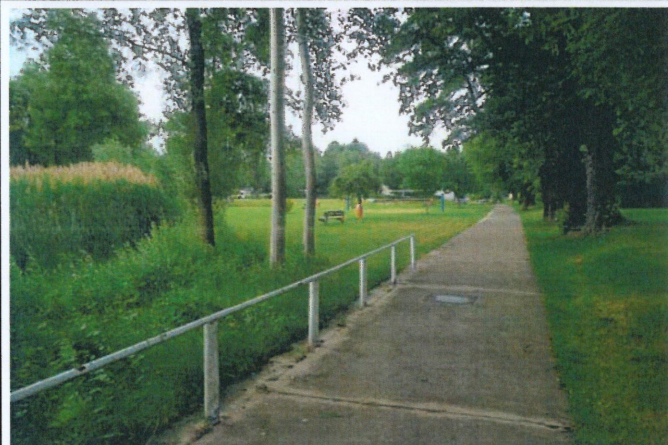
Überdeckelung des  
Kaitzbaches im Naturbad  
Mockritz, Nutzung als  
Weg, im Hintergrund der  
Liegewiesenbereich

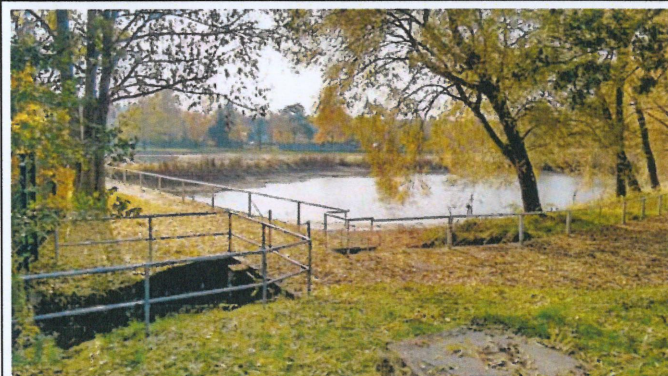
Kaitzbach am Ende der  
Überdeckelung im  
Naturbad Mockritz, als  
„Biotop“ ausgewiesener  
Teich neben dem  
eigentlichen Badeteich
