Naturnahe Umgestaltung des Kaitzbachs im Naturbad Dresden-Mockritz

Feststellungsentwurf

ÖKOLOGISCHER FACHBEITRAG ZUR ENTWURFSPLANUNG ERLÄUTERUNGSBERICHT

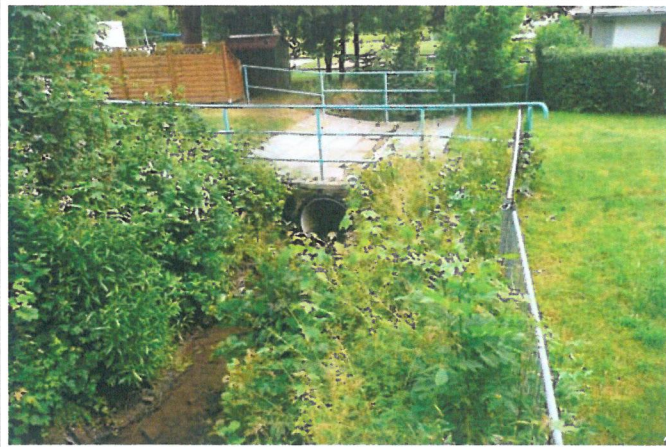
Verrohrung im Bereich
der Zufahrt zur den
Erholungsgrundstücken

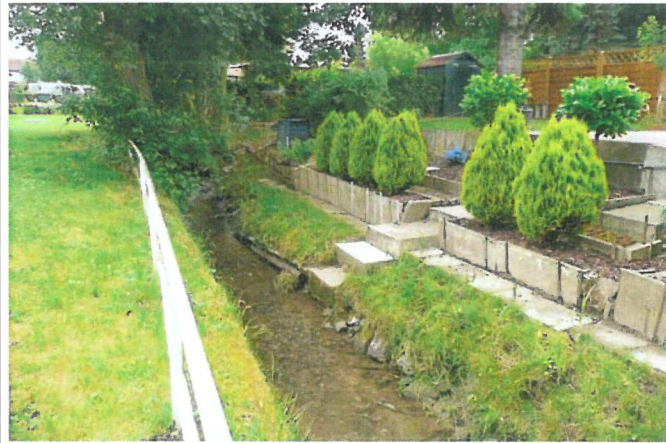
Individuelle Bebauung der
Ufer im Bereich der
Erholungsgrundstücke

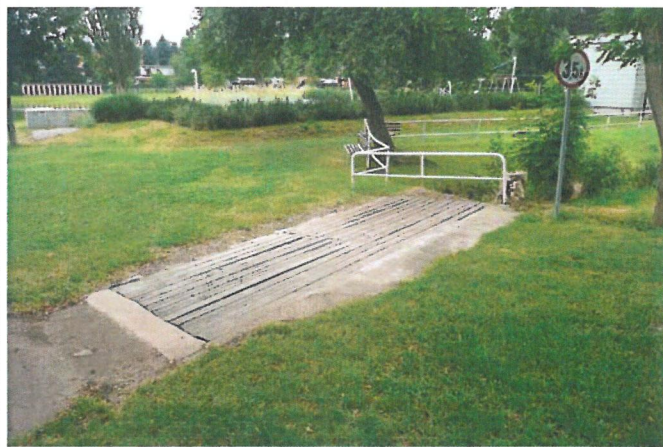
Beginn der Verdolung im Naturbad Mockritz

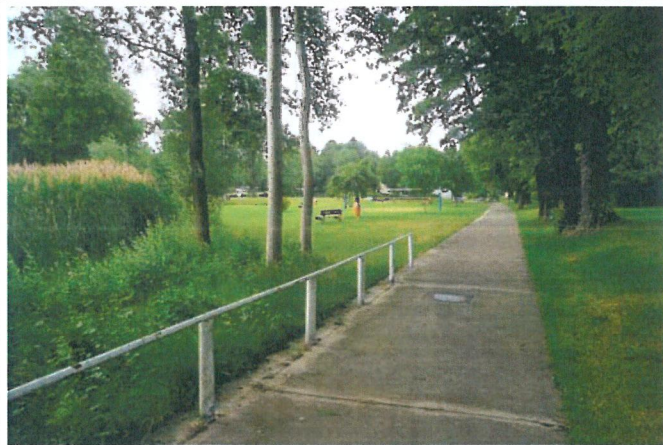
Verdolung des Kaitzbaches im Naturbad Mockritz, Nutzung als Weg, im Hintergrund der Liegewiesenbereich

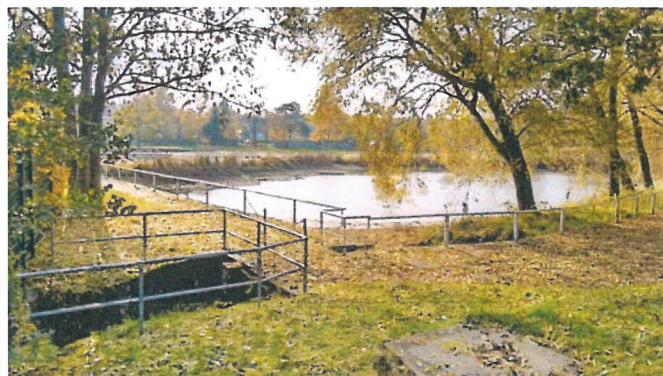
Kaitzbach am Ende der Verdolung im Naturbad Mockritz, als „Biotop“ ausgewiesener Teich neben dem eigentlichen Badeteich

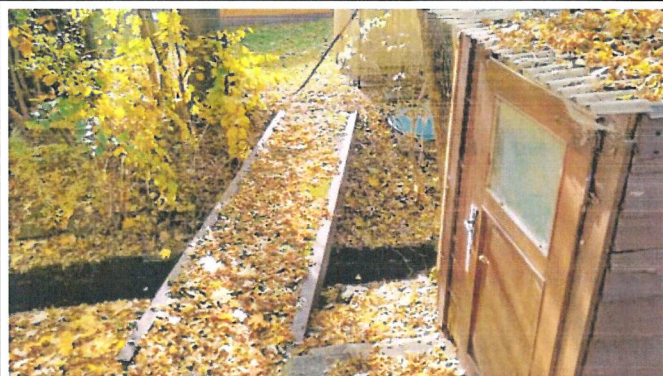
Erholungsgrundstücke am Naturbad Mockritz, Ufermauern, Bebauung im Uferrandstreifen, Bestandsbrücken
