Königsbrücker Straße (Süd) zwischen Albertplatz und Stauffenbergallee

Landschaftspflegerischer Fachbeitrag

Unterlage 19.1

Erläuterungsbericht
November 2018

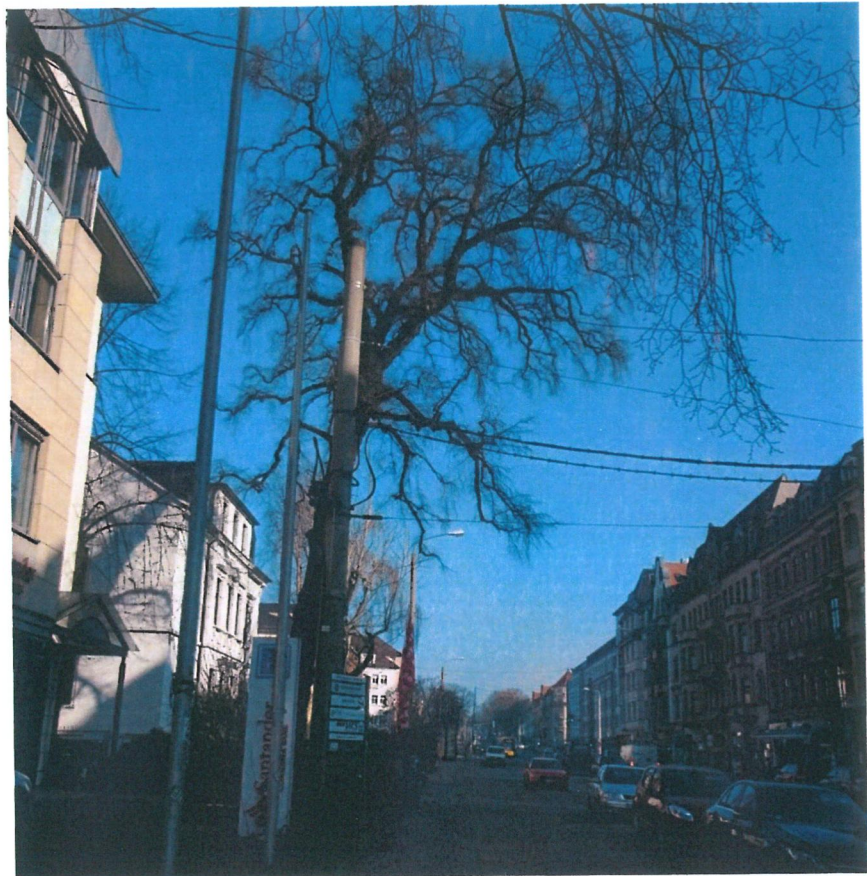
Die „Flatter-Ulme Königsbrücker Straße 49“ steht seit dem 15. Januar 2015 als Naturdenkmal unter Schutz.

Als Naturdenkmal gilt die gesamte Fläche unter der Baumkrone (Kronentraufbereich) zuzüglich 5 Meter im Umkreis, mindestens jedoch 15 Meter im Umkreis der Stammmitte (Wurzel- beziehungsweise Schutzbereich) (vgl. §1 der Verordnung).

Abbildung 2: geschützte Flatter-Ulme (*Ulmus laevis*)

Ein Gutachten aus dem Jahr 2008 bewertete die zu diesem Zeitpunkt gegebene Standfestigkeit und den allgemeinen Erhaltungszustand. Im Ergebnis dessen wird der Flatter-Ulme die Vitalitätsstufe 1 (leicht geschwächt bzw. schwach geschädigt) zugeordnet, was für eine allgemein so stark (krankheitsgefährdete) Baumart an einem extrem eingegengten städtischen Standort außerordentlich gut ist. Wegen des exponierten Standorts und auf Grund ihrer Dimensionen ist sie aus stadtgestalterischer und aus stadtoökologischer Sicht besonders wertvoll und unbedingt erhaltenswürdig.
