Königsbrücker Straße (Süd) zwischen Albertplatz und Stauffenbergallee

Unterlage 19.3.1

Alternativenprüfung für die artenschutzrechtliche
Ausnahme

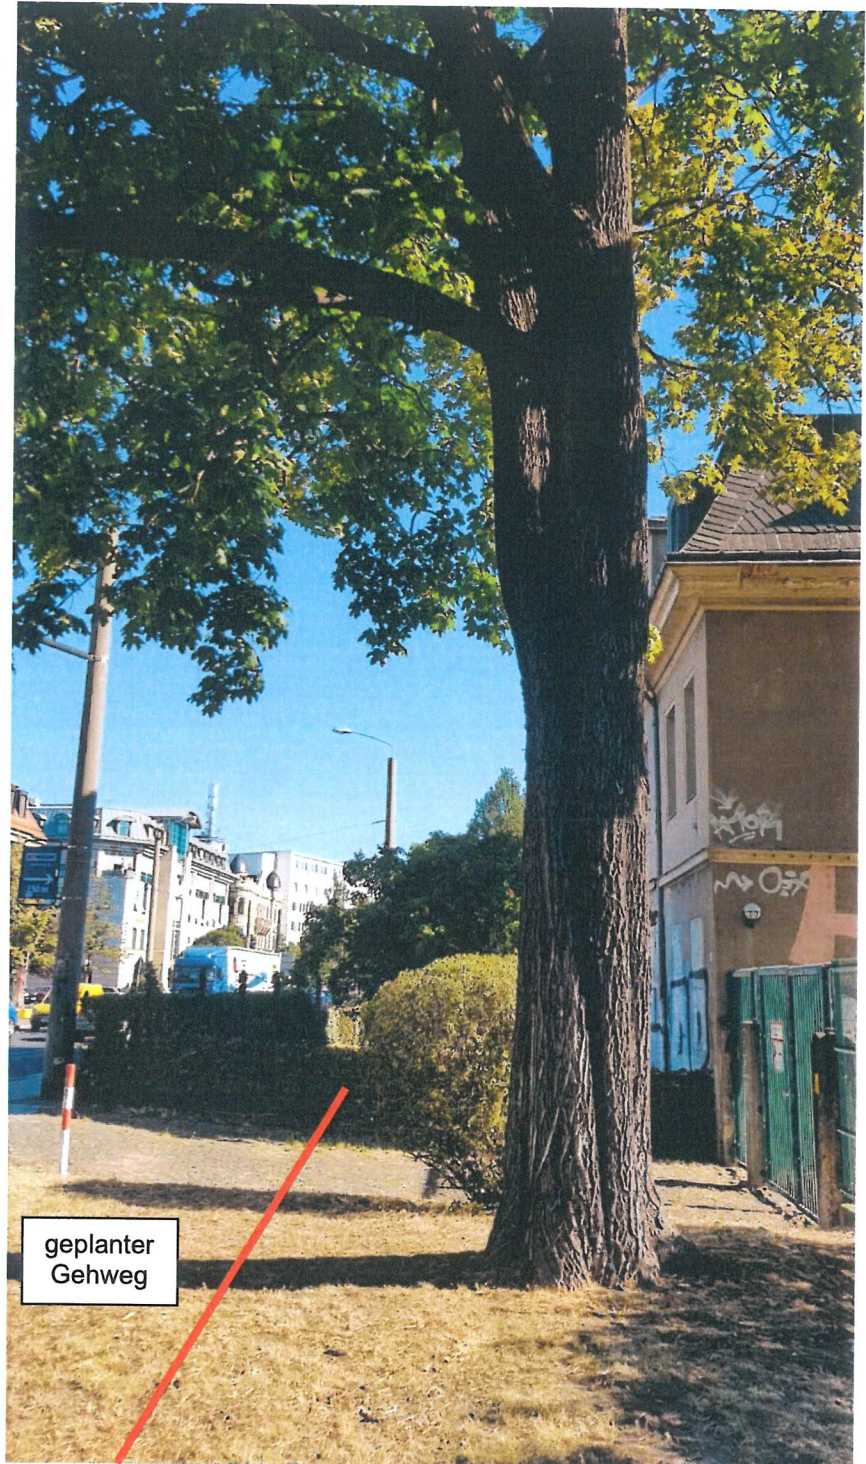
Baum – Nr. 102 ist ein Spitz-Ahorn, der sehr raumprägend in der Rücklage der Königsbrücker Straße steht. Spitz-Ahorne bilden ein unregelmäßiges Herzsenskerwurzelssystem mit sehr starker Betonung des Horizontalwurzelwerkes. In den oberen Bodenschichten bis in 0,7 m Tiefe befinden sich starke horizontal und vertikal gekrümmte Hauptwurzeln.

Bei Variante 8.4 im Variantenvergleich der Voruntersuchung gibt es keine unmittelbare Beanspruchung des Standortes durch die Verkehrsflächen. Der Baumstandort befindet sich ca. 3 m entfernt hinter der neuen Gehwegrücklage. Aus diesem Grund wurde in der Voruntersuchung eingeschätzt, dass er erhalten werden kann. Mit fortschreitender Planung konkretisierten sich die Belange und Anforderungen der Medien-träger, so dass mit heutigem Wissensstand abzuschätzen ist, dass auch bei Variante 8.4 der Spitz-Ahorn nicht zu halten wäre. Momentan hat er seine Wurzeln allseits ausgebreitet, hauptsächlich in einer 6 m breiten Rasenfläche bis zum derzeitigen Gehweg. Diese würde zu mindestens 3 m beansprucht, so dass die Wurzeln in diesem Bereich entfernt werden müssten. Hinzu kommt, dass bei Variante 8.4 der für Medienleitungen zur Verfügung stehende unterirdische Raum neben den Gleisen viel schmaler wäre, und somit weitaus mehr Leitungen in den Gehweg verlegt werden müssten. Eventuell müsste auch der öffentliche Grünstreifen zwischen Gehweg und Baum mit Leitungen belegt werden. Massive Wurzelverluste mit der Beeinträchtigung der Verkehrssicherheit wären die Folge und eine Fällung auch hier notwendig.

Fazit: Eine Baumerhaltung von Nr. 102 auch bei Variante 8.4 lässt sich nicht sicher prognostizieren.

Foto 1: Baum-Nr. 102 mit geplanter Gehwegrücklage der Variante 8.4

Bei Variante 8.7 ist er zur Fällung vorgesehen, da er mittig im neuen Gehweg stehen würde und diese Baumaßnahme massive Schädigungen am Wurzelsystem hervorrufen würde. Auch die geplanten Medienleitungen (z.B. Gas) würden bis in eine Tiefe von mehr als einem Meter zu Wurzelverlusten führen, welche die Standsicherheit gefährden. Die Fällung ist unter diesen Bedingungen unvermeidbar.

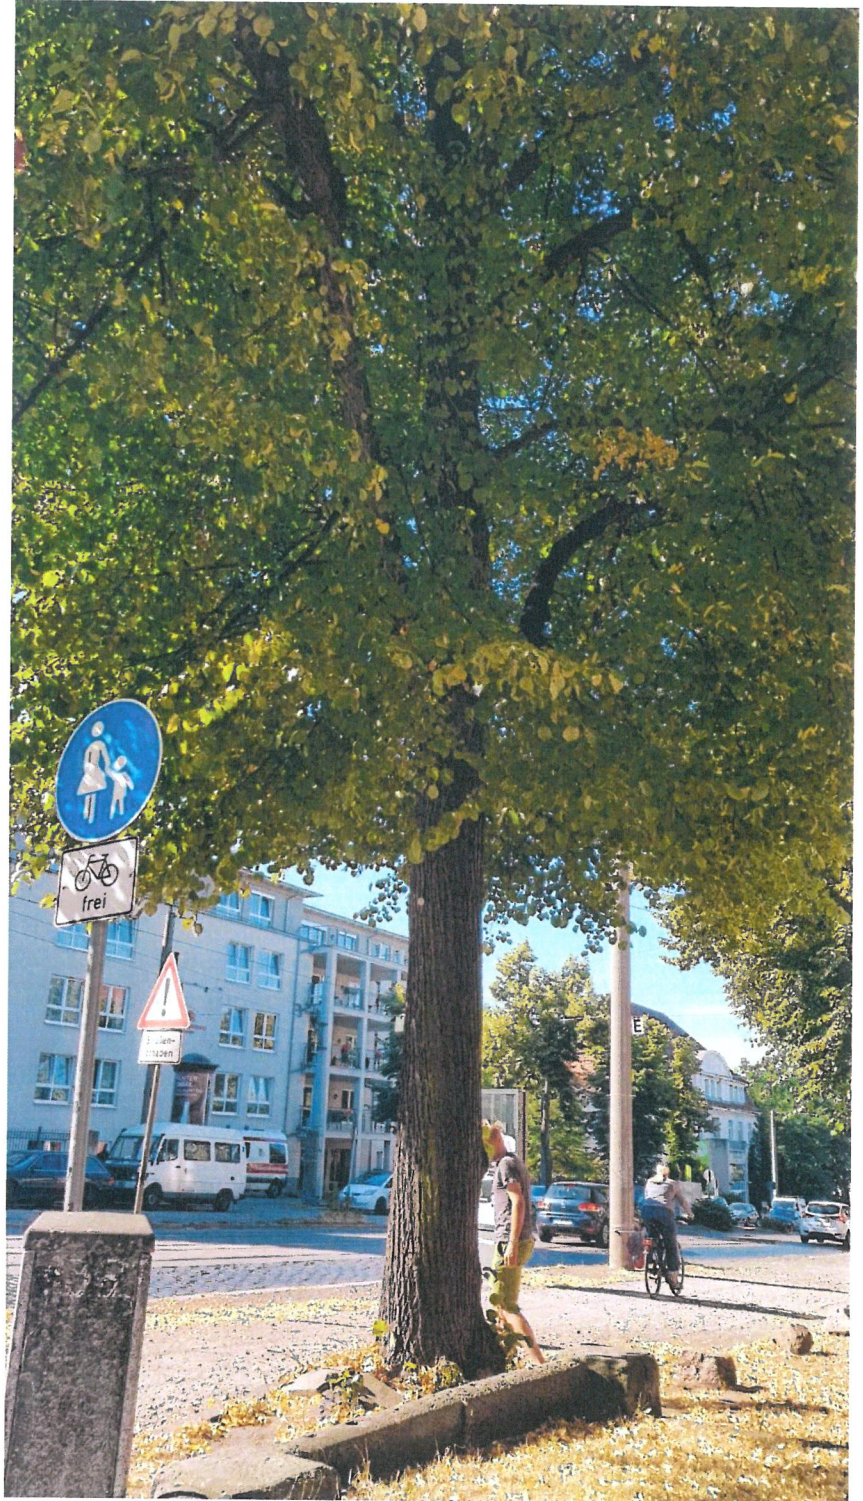
Baum – Nr. 216 ist eine Winter-Linde. Sie steht als Straßenbaum auf der Westseite der Königsbrücker Straße unterhalb der Lärchenstraße vor der Gehwegrücklage.

Winter-Linden bilden ein unregelmäßiges Herzwurzelsystem. Charakteristische Hauptseitenwurzeln und Herzwurzeln sind meist kurz und gedrungen und zweigen sich frühzeitig auf, so dass weder horizontal noch vertikal größere Reichweiten erlangt werden. Es überwiegt ein sehr hoher Feinwurzelanteil, der auf sandigem Lehm bis in Bodentiefen von 1,30 m Tiefe reicht.

Bei Variante 8.4 im Variantenvergleich der Voruntersuchung war die Erhaltung der Winter-Linde vorgesehen, da ihr Zustand erhaltenswürdig ist. Die Anordnung der geplanten Verkehrsflächen ist in etwa vergleichbar mit Variante 8.7. Daher können die oben getroffenen Aussagen zu den Belangen und Anforderungen der Medienträger auch auf Variante 8.4 übertragen werden, so dass mit heutigem Planungsstand abzuschätzen ist, dass auch bei Variante 8.4 dieser Baum nicht zu halten wäre. Im gesamten Gehweg würden Tiefbauarbeiten für Medienneuverlegungen stattfinden. Massive Wurzelverluste mit der Beeinträchtigung der Verkehrssicherheit wären die Folge und eine Fällung auch hier notwendig.

Fazit: Eine Baumerhaltung von Nr. 216 auch bei Variante 8.4 lässt sich nicht sicher prognostizieren.

Foto 3: Baum-Nr. 216

Bei Variante 8.7 ist er zur Fällung vorgesehen, da er zwar wie heute auch schon in der neuen Gehwegrücklage steht, die Durchführung der Baumaßnahme jedoch massive Schädigungen am Wurzelsystem hervorrufen würde. Vor allem die geplanten Medienleitungen würden bis in eine Tiefe von mehr als einem Meter zu Wurzelverlusten führen, welche die Standsicherheit gefährden. Eine Verlegung von Leitungen in der Straße wurde ebenfalls geprüft, diese Möglichkeiten sind im aktuellen Planfeststellungsentwurf bereits umgesetzt (z.B. Mischwasserkanal DN 1200, Gasleitung unter Fahrbahn und Radweg). Dennoch müssen alle übrigen Medienleitungen im Gehweg verlegt werden. Unter diesen Bedingungen ist die Fällung unvermeidbar. Die Situation verschärfend kommt hinzu, dass der Gehweg schmaler als im Bestand ausgebildet wird, um einen Radweg neu zu etablieren.
