FOTODOKUMENTATION
Wolkenburg Schloss – Treppe Schloss

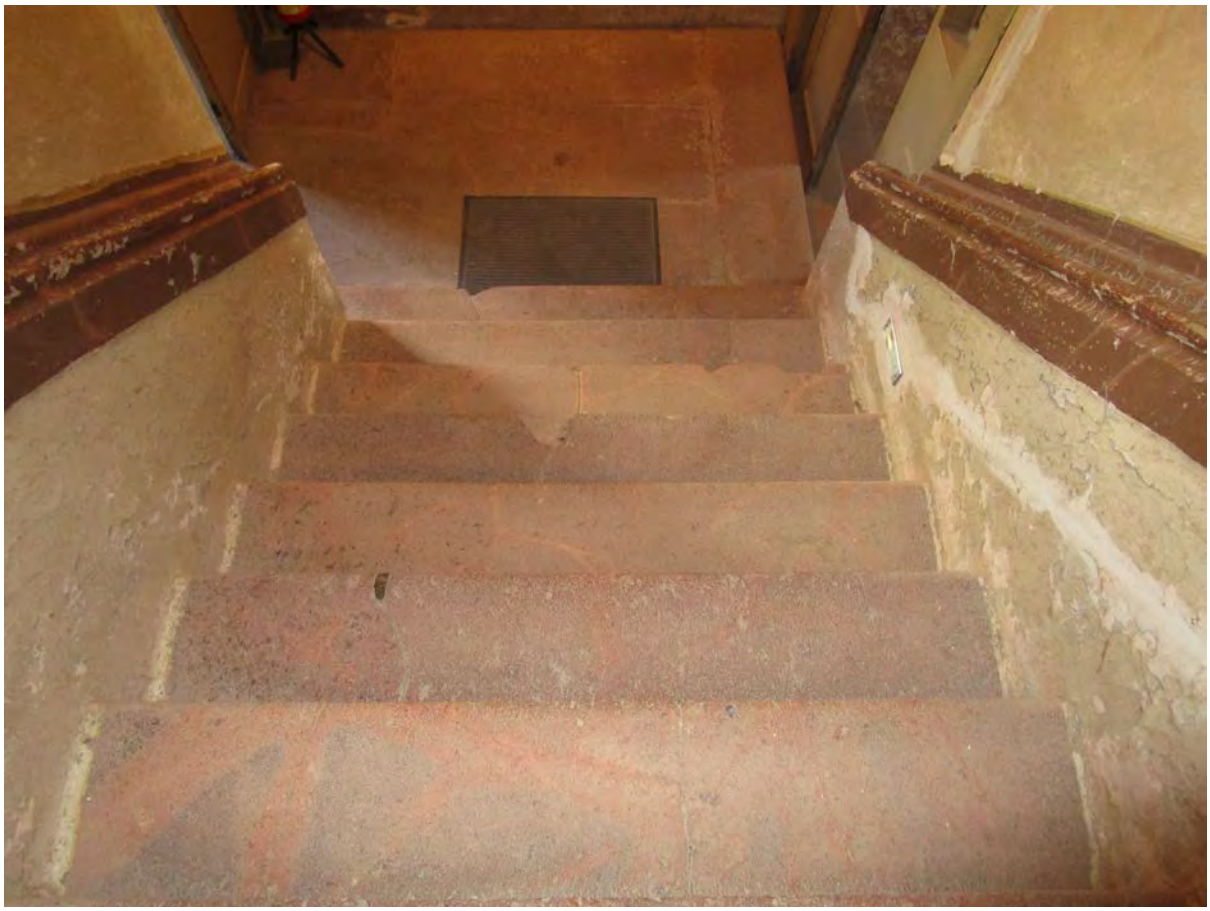
Treppe Schloss – Treppenabgang OG zu EG Schadstellen
