**Schadstofferberhebung**  
für das Sanierungsobjekt  
Grundschule „Magdeburger Straße“  
01587 Riesa, Magdeburger Straße 5

**GA-Nr. 5/18419/Sc**

**Ort/Datum:** Meißen, 29.03.2023

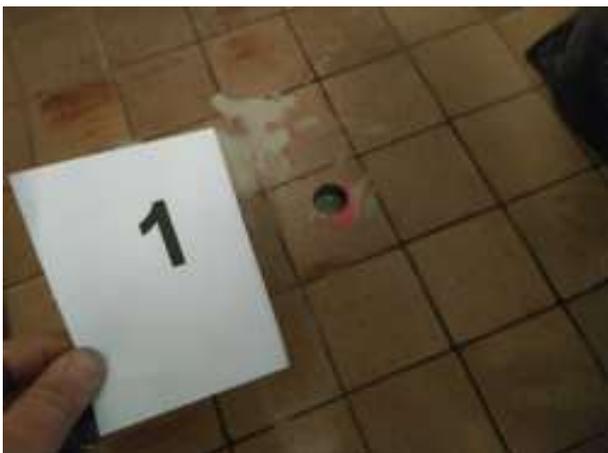
<b>Farbe</b>	grau	<b>Geruch</b>	unauffällig
<b>Konsistenz Korngröße</b>	fest, Bohrkern	<b>sonstiges</b>	
<b>Beschreibung des Beprobungsregimes</b>			
<b>Probenahme aus (Haufwerk, Schurf, o.ä.)</b>	Kernbohrung		
<b>X Einzelprobe</b>	<b>Probenmenge</b>	ca. 300 g	
<b>Mischprobe</b>	<b>Anzahl der Einzelproben</b>		
	<b>Einzelprobenmenge</b>		
	<b>Mischprobenmenge</b>		
<b>Geräte/Hilfsmittel</b>	Kernbohrgerät		
<b>Beobachtungen bei der Probenahme</b>	-		
<b>Voruntersuchungen</b>	keine		
<b>Untersuchungslabor</b>	M.U.T. GmbH, GBA mbH	<b>Datum Probenübergabe</b>	17.02.2023
<b>Bemerkungen/Hinweise</b>	-		
<b>Probenehmer (Firma/Name)</b>	M.U.T. Meißner Umwelttechnik GmbH Kretzschmar	17.02.2023 Datum/Unterschrift

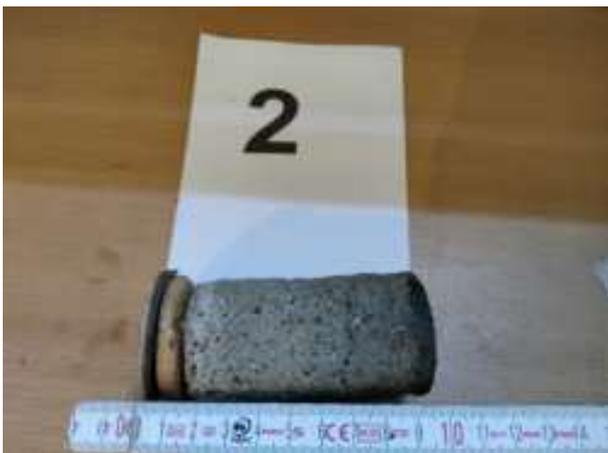
<b>Beschreibung des Materials/ Abfalls bei der Probenahme</b>			
<b>Farbe</b>	grau, schwarz	<b>Geruch</b>	unauffällig, Trennlage teerig
<b>Konsistenz Korngröße</b>	fest, Bohrkern	<b>sonstiges</b>	
<b>Beschreibung des Beprobungsregimes</b>			
<b>Probenahme aus (Haufwerk, Schurf, o.ä.)</b>	Kernbohrung		
<b>X Einzelprobe</b>	<b>Probenmenge</b>	ca. 400 g	
<b>Mischprobe</b>	<b>Anzahl der Einzelproben</b>		
	<b>Einzelprobenmenge</b>		
	<b>Mischprobenmenge</b>		
<b>Geräte/Hilfsmittel</b>	Kernbohrgerät		
<b>Beobachtungen bei der Probenahme</b>	-		
<b>Voruntersuchungen</b>	keine		
<b>Untersuchungslabor</b>	M.U.T. GmbH, GBA mbH	<b>Datum Probenübergabe</b>	17.02.2023
<b>Bemerkungen/Hinweise</b>	-		
<b>Probenehmer (Firma/Name)</b>	M.U.T. Meißner Umwelttechnik GmbH Kretzschmar	17.02.2023 Datum/Unterschrift

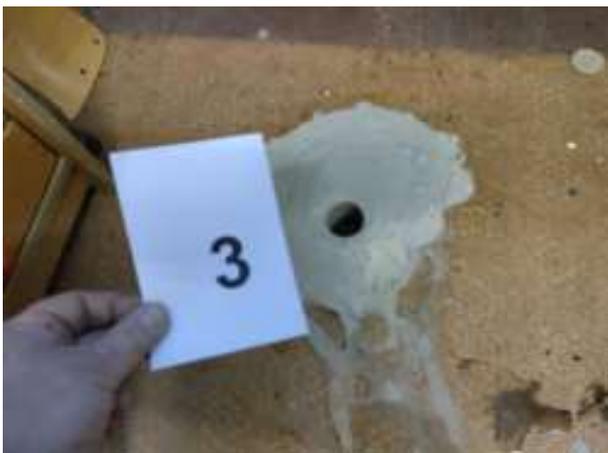
<b>Farbe</b>	grau, schwarz	<b>Geruch</b>	unauffällig, Trennlage teerig
<b>Konsistenz Korngröße</b>	fest, Bohrkern	<b>sonstiges</b>	
<b>Beschreibung des Beprobungsregimes</b>			
<b>Probenahme aus (Haufwerk, Schurf, o.ä.)</b>	Kernbohrung		
<b>X Einzelprobe</b>	<b>Probenmenge</b>	ca. 400 g	
<b>Mischprobe</b>	<b>Anzahl der Einzelproben</b>		
	<b>Einzelprobenmenge</b>		
	<b>Mischprobenmenge</b>		
<b>Geräte/Hilfsmittel</b>	Kernbohrgerät		
<b>Beobachtungen bei der Probenahme</b>	-		
<b>Voruntersuchungen</b>	keine		
<b>Untersuchungslabor</b>	M.U.T. GmbH, GBA mbH	<b>Datum Probenübergabe</b>	17.02.2023
<b>Bemerkungen/Hinweise</b>	-		
<b>Probenehmer (Firma/Name)</b>	M.U.T. Meißner Umwelttechnik GmbH Kretzschmar	17.02.2023 Datum/Unterschrift

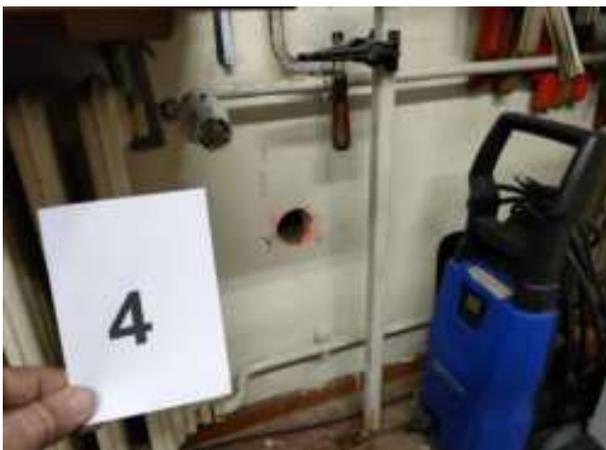
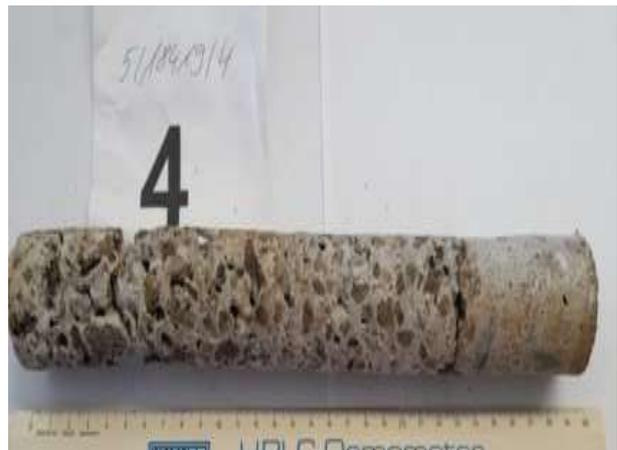
<b>Beschreibung des Materials/ Abfalls bei der Probenahme</b>			
<b>Farbe</b>	grau, schwarz	<b>Geruch</b>	unauffällig, Außenanstrich schwach teerig
<b>Konsistenz Korngröße</b>	fest, Bohrkern	<b>sonstiges</b>	
<b>Beschreibung des Beprobungsregimes</b>			
<b>Probenahme aus (Haufwerk, Schurf, o.ä.)</b>	Kernbohrung		
<b>X Einzelprobe</b>	<b>Probenmenge</b>	ca. 800 g	
<b>Mischprobe</b>	<b>Anzahl der Einzelproben</b>		
	<b>Einzelprobenmenge</b>		
	<b>Mischprobenmenge</b>		
<b>Geräte/Hilfsmittel</b>	Kernbohrgerät		
<b>Beobachtungen bei der Probenahme</b>	-		
<b>Voruntersuchungen</b>	keine		
<b>Untersuchungslabor</b>	M.U.T. GmbH, GBA mbH	<b>Datum Probenübergabe</b>	17.02.2023
<b>Bemerkungen/Hinweise</b>	-		
<b>Probenehmer (Firma/Name)</b>	M.U.T. Meißner Umwelttechnik GmbH Kretzschmar	17.02.2023 Datum/Unterschrift

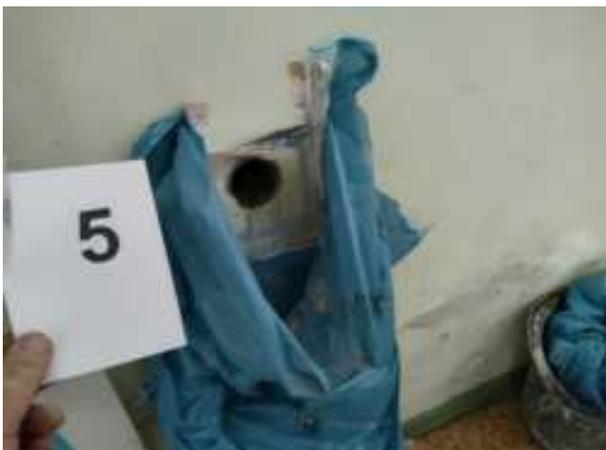
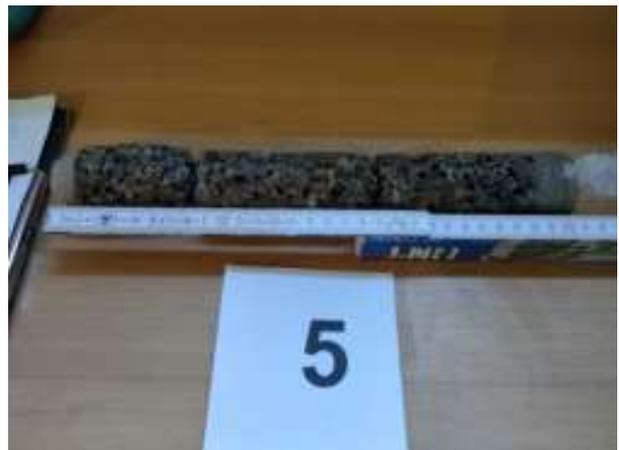
<b>Beschreibung des Materials/ Abfalls bei der Probenahme</b>			
<b>Farbe</b>	grau, schwarz	<b>Geruch</b>	unauffällig
<b>Konsistenz Korngröße</b>	fest, Bohrkern	<b>sonstiges</b>	
<b>Beschreibung des Beprobungsregimes</b>			
<b>Probenahme aus (Haufwerk, Schurf, o.ä.)</b>	Kernbohrung		
<b>X Einzelprobe</b>	<b>Probenmenge</b>	ca. 800 g	
<b>Mischprobe</b>	<b>Anzahl der Einzelproben</b>		
	<b>Einzelprobenmenge</b>		
	<b>Mischprobenmenge</b>		
<b>Geräte/Hilfsmittel</b>	Kernbohrgerät		
<b>Beobachtungen bei der Probenahme</b>	-		
<b>Voruntersuchungen</b>	keine		
<b>Untersuchungslabor</b>	M.U.T. GmbH, GBA mbH	<b>Datum Probenübergabe</b>	17.02.2023
<b>Bemerkungen/Hinweise</b>	-		
<b>Probenehmer (Firma/Name)</b>	M.U.T. Meißner Umwelttechnik GmbH Kretzschmar	17.02.2023 Datum/Unterschrift

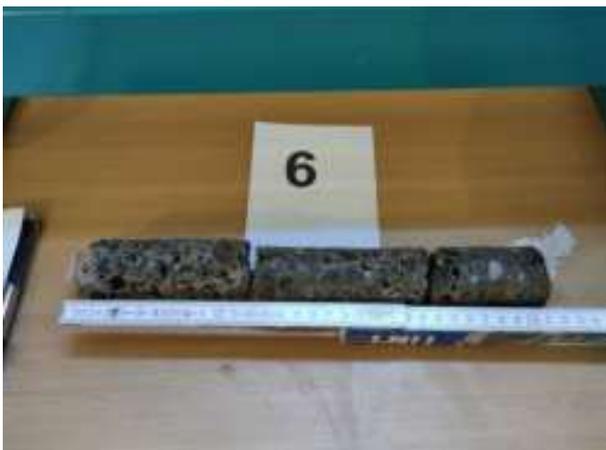
<b>Beschreibung des Materials/ Abfalls bei der Probenahme</b>			
<b>Farbe</b>	grau, schwarz	<b>Geruch</b>	unauffällig
<b>Konsistenz Korngröße</b>	fest, Bohrkern	<b>sonstiges</b>	
<b>Beschreibung des Beprobungsregimes</b>			
<b>Probenahme aus (Haufwerk, Schurf, o.ä.)</b>	Kernbohrung		
<b>X Einzelprobe</b>	<b>Probenmenge</b>	ca. 800 g	
<b>Mischprobe</b>	<b>Anzahl der Einzelproben</b>		
	<b>Einzelprobenmenge</b>		
	<b>Mischprobenmenge</b>		
<b>Geräte/Hilfsmittel</b>	Kernbohrgerät		
<b>Beobachtungen bei der Probenahme</b>	-		
<b>Voruntersuchungen</b>	keine		
<b>Untersuchungslabor</b>	M.U.T. GmbH, GBA mbH	<b>Datum Probenübergabe</b>	17.02.2023
<b>Bemerkungen/Hinweise</b>	-		
<b>Probenehmer (Firma/Name)</b>	M.U.T. Meißner Umwelttechnik GmbH Kretzschmar	17.02.2023 Datum/Unterschrift

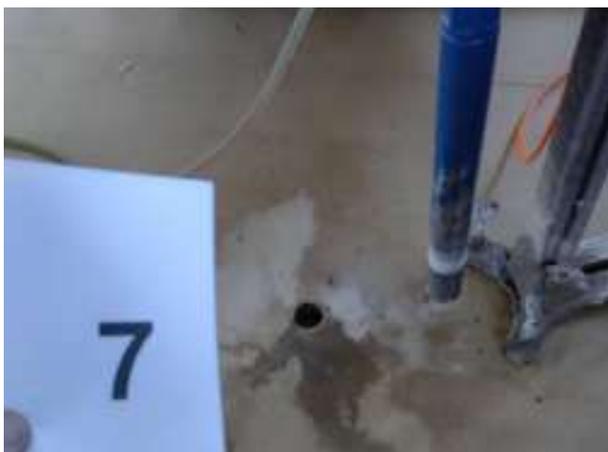
<b>Beschreibung des Materials/ Abfalls bei der Probenahme</b>			
<b>Farbe</b>	grau	<b>Geruch</b>	unauffällig
<b>Konsistenz Korngröße</b>	fest, Bohrkern	<b>sonstiges</b>	
<b>Beschreibung des Beprobungsregimes</b>			
<b>Probenahme aus (Haufwerk, Schurf, o.ä.)</b>	Kernbohrung		
<b>X Einzelprobe</b>	<b>Probenmenge</b>	ca. 300 g	
<b>Mischprobe</b>	<b>Anzahl der Einzelproben</b>		
	<b>Einzelprobenmenge</b>		
	<b>Mischprobenmenge</b>		
<b>Geräte/Hilfsmittel</b>	Kernbohrgerät		
<b>Beobachtungen bei der Probenahme</b>	-		
<b>Voruntersuchungen</b>	keine		
<b>Untersuchungslabor</b>	M.U.T. GmbH, GBA mbH	<b>Datum Probenübergabe</b>	17.02.2023
<b>Bemerkungen/Hinweise</b>	-		
<b>Probenehmer (Firma/Name)</b>	M.U.T. Meißner Umwelttechnik GmbH Kretzschmar	17.02.2023 Datum/Unterschrift

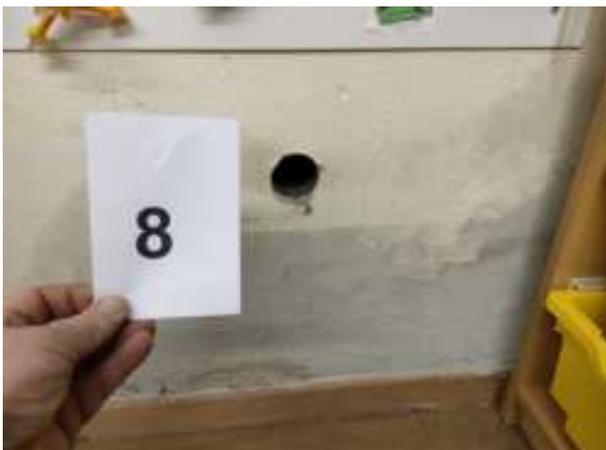
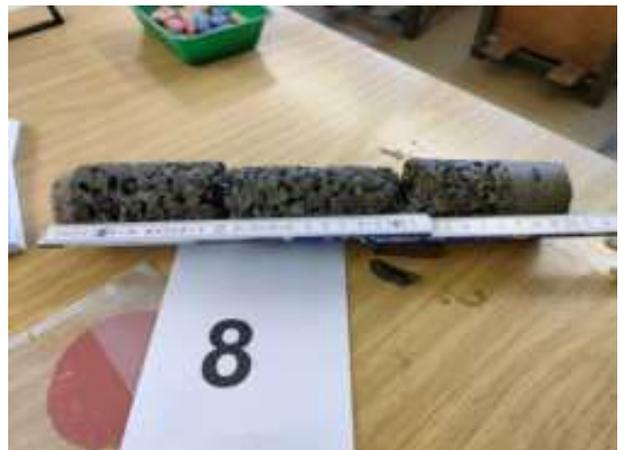
<b>Beschreibung des Materials/ Abfalls bei der Probenahme</b>			
<b>Farbe</b>	grau	<b>Geruch</b>	unauffällig
<b>Konsistenz Korngröße</b>	fest, Bohrkern	<b>sonstiges</b>	
<b>Beschreibung des Beprobungsregimes</b>			
<b>Probenahme aus (Haufwerk, Schurf, o.ä.)</b>	Kernbohrung		
<b>X Einzelprobe</b>	<b>Probenmenge</b>	ca. 800 g	
<b>Mischprobe</b>	<b>Anzahl der Einzelproben</b>		
	<b>Einzelprobenmenge</b>		
	<b>Mischprobenmenge</b>		
<b>Geräte/Hilfsmittel</b>	Kernbohrgerät		
<b>Beobachtungen bei der Probenahme</b>	-		
<b>Voruntersuchungen</b>	keine		
<b>Untersuchungslabor</b>	M.U.T. GmbH, GBA mbH	<b>Datum Probenübergabe</b>	17.02.2023
<b>Bemerkungen/Hinweise</b>	-		
<b>Probenehmer (Firma/Name)</b>	M.U.T. Meißner Umwelttechnik GmbH Kretzschmar	17.02.2023 Datum/Unterschrift

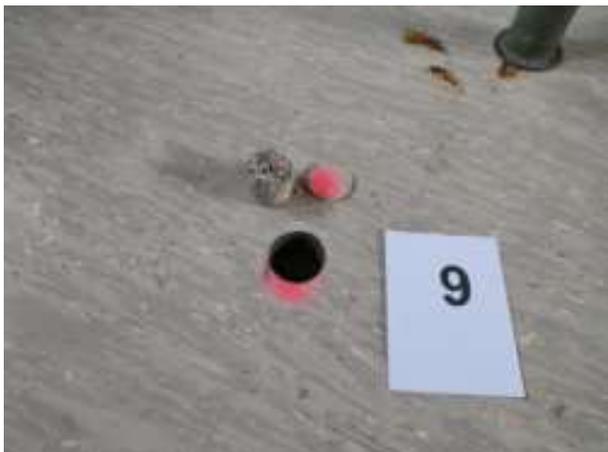
<b>Beschreibung des Materials/ Abfalls bei der Probenahme</b>			
<b>Farbe</b>	grau	<b>Geruch</b>	unauffällig
<b>Konsistenz Korngröße</b>	fest, Bohrkern	<b>sonstiges</b>	
<b>Beschreibung des Beprobungsregimes</b>			
<b>Probenahme aus (Haufwerk, Schurf, o.ä.)</b>	Kernbohrung		
<b>X Einzelprobe</b>	<b>Probenmenge</b>	ca. 300 g	
<b>Mischprobe</b>	<b>Anzahl der Einzelproben</b>		
	<b>Einzelprobenmenge</b>		
	<b>Mischprobenmenge</b>		
<b>Geräte/Hilfsmittel</b>	Kernbohrgerät		
<b>Beobachtungen bei der Probenahme</b>	-		
<b>Voruntersuchungen</b>	keine		
<b>Untersuchungslabor</b>	M.U.T. GmbH, GBA mbH	<b>Datum Probenübergabe</b>	17.02.2023
<b>Bemerkungen/Hinweise</b>	-		
<b>Probenehmer (Firma/Name)</b>	M.U.T. Meißner Umwelttechnik GmbH Kretzschmar	17.02.2023 Datum/Unterschrift

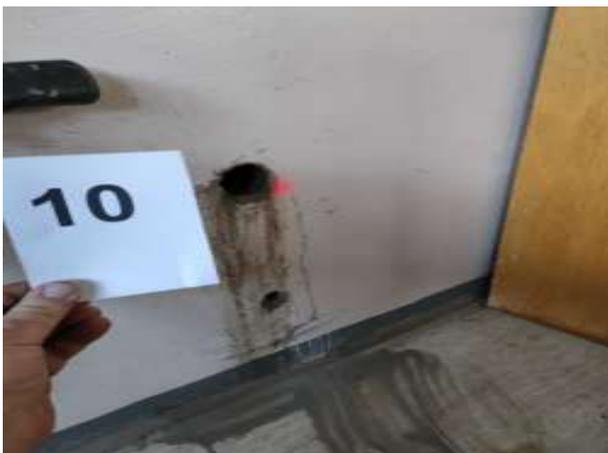
<b>Beschreibung des Materials/ Abfalls bei der Probenahme</b>			
<b>Farbe</b>	grau	<b>Geruch</b>	unauffällig
<b>Konsistenz Korngröße</b>	fest, Bohrkern	<b>sonstiges</b>	
<b>Beschreibung des Beprobungsregimes</b>			
<b>Probenahme aus (Haufwerk, Schurf, o.ä.)</b>	Kernbohrung		
<b>X Einzelprobe</b>	<b>Probenmenge</b>	ca. 800 g	
<b>Mischprobe</b>	<b>Anzahl der Einzelproben</b>		
	<b>Einzelprobenmenge</b>		
	<b>Mischprobenmenge</b>		
<b>Geräte/Hilfsmittel</b>	Kernbohrgerät		
<b>Beobachtungen bei der Probenahme</b>	-		
<b>Voruntersuchungen</b>	keine		
<b>Untersuchungslabor</b>	M.U.T. GmbH, GBA mbH	<b>Datum Probenübergabe</b>	17.02.2023
<b>Bemerkungen/Hinweise</b>	-		
<b>Probenehmer (Firma/Name)</b>	M.U.T. Meißner Umwelttechnik GmbH Kretzschmar	17.02.2023 <i>Kretzschmar</i> Datum/Unterschrift

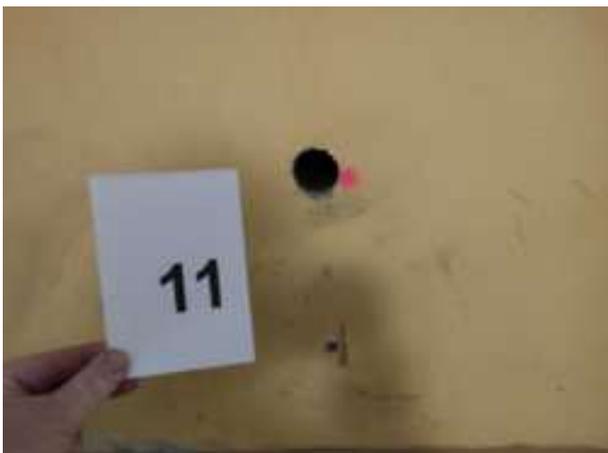
<b>Beschreibung des Materials/ Abfalls bei der Probenahme</b>			
<b>Farbe</b>	grau	<b>Geruch</b>	unauffällig
<b>Konsistenz Korngröße</b>	fest, Bohrkern	<b>sonstiges</b>	
<b>Beschreibung des Beprobungsregimes</b>			
<b>Probenahme aus (Haufwerk, Schurf, o.ä.)</b>	Kernbohrung		
<b>X Einzelprobe</b>	<b>Probenmenge</b>	ca. 800 g	
<b>Mischprobe</b>	<b>Anzahl der Einzelproben</b>		
	<b>Einzelprobenmenge</b>		
	<b>Mischprobenmenge</b>		
<b>Geräte/Hilfsmittel</b>	Kernbohrgerät		
<b>Beobachtungen bei der Probenahme</b>	-		
<b>Voruntersuchungen</b>	keine		
<b>Untersuchungslabor</b>	M.U.T. GmbH, GBA mbH	<b>Datum Probenübergabe</b>	17.02.2023
<b>Bemerkungen/Hinweise</b>	-		
<b>Probenehmer (Firma/Name)</b>	M.U.T. Meißner Umwelttechnik GmbH Kretzschmar	17.02.2023 <i>Kretzschmar</i> Datum/Unterschrift

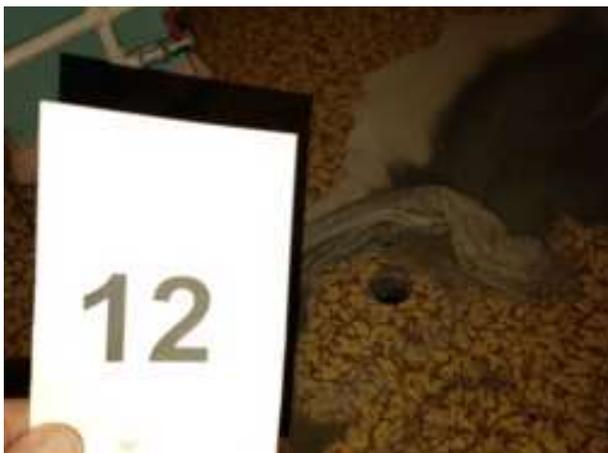
<b>Menge des beprobten Materials/ Abfalls</b>	-		
<b>Beschreibung des Materials/ Abfalls bei der Probenahme</b>			
<b>Farbe</b>	grau, braun, schwarz	<b>Geruch</b>	unauffällig, Trennlage teerig
<b>Konsistenz Korngröße</b>	fest, Bohrkern	<b>sonstiges</b>	
<b>Beschreibung des Beprobungsregimes</b>			
<b>Probenahme aus (Haufwerk, Schurf, o.ä.)</b>	Kernbohrung		
<b>X Einzelprobe</b>	<b>Probenmenge</b>	ca. 400 g	
<b>Mischprobe</b>	<b>Anzahl der Einzelproben</b>		
	<b>Einzelprobenmenge</b>		
	<b>Mischprobenmenge</b>		
<b>Geräte/Hilfsmittel</b>	Kernbohrgerät		
<b>Beobachtungen bei der Probenahme</b>	-		
<b>Voruntersuchungen</b>	keine		
<b>Untersuchungslabor</b>	M.U.T. GmbH, GBA mbH	<b>Datum Probenübergabe</b>	17.02.2023
<b>Bemerkungen/Hinweise</b>	-		
<b>Probenehmer (Firma/Name)</b>	M.U.T. Meißner Umwelttechnik GmbH Kretzschmar	17.02.2023 Datum/Unterschrift

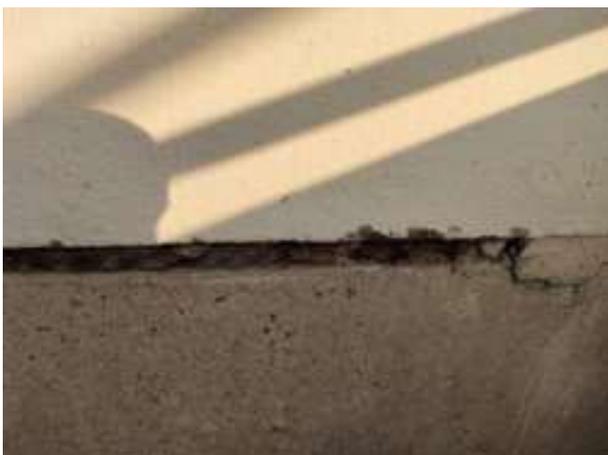
<b>Menge des beprobten Materials/ Abfalls</b>	-		
<b>Beschreibung des Materials/ Abfalls bei der Probenahme</b>			
<b>Farbe</b>	grau	<b>Geruch</b>	unauffällig
<b>Konsistenz Korngröße</b>	fest	<b>sonstiges</b>	
<b>Beschreibung des Beprobungsregimes</b>			
<b>Probenahme aus (Haufwerk, Schurf, o.ä.)</b>	Aufbruch		
<b>X Einzelprobe</b>	<b>Probenmenge</b>	ca. 100 g	
<b>Mischprobe</b>	<b>Anzahl der Einzelproben</b>		
	<b>Einzelprobenmenge</b>		
	<b>Mischprobenmenge</b>		
<b>Geräte/Hilfsmittel</b>	Hammer. Meisel		
<b>Beobachtungen bei der Probenahme</b>	-		
<b>Voruntersuchungen</b>	keine		
<b>Untersuchungslabor</b>	M.U.T. GmbH, GBA mbH	<b>Datum Probenübergabe</b>	17.02.2023
<b>Bemerkungen/Hinweise</b>	-		
<b>Probenehmer (Firma/Name)</b>	<b>M.U.T. Meißner Umwelttechnik GmbH</b> Kretzschmar	17.02.2023 Datum/Unterschrift

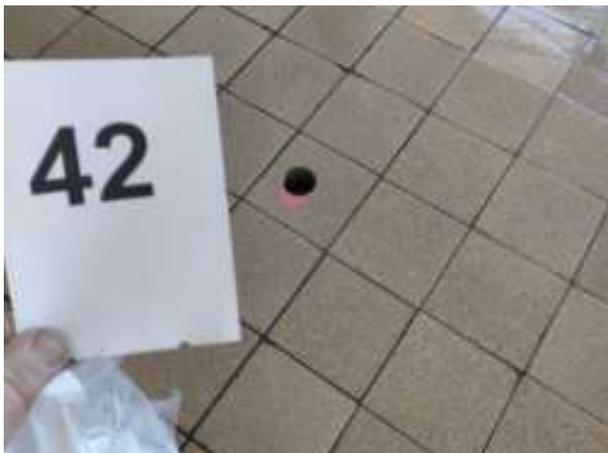
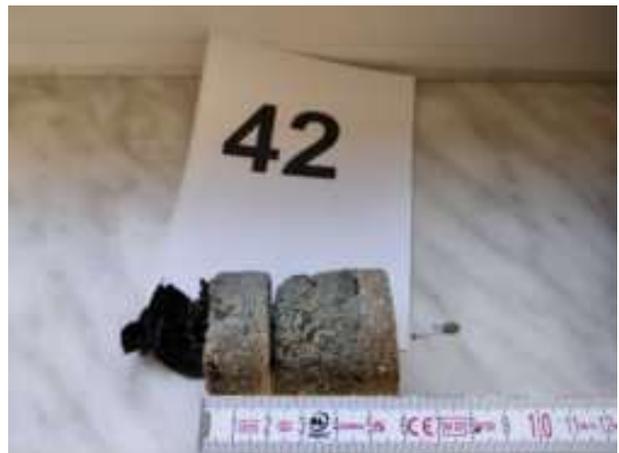
<b>Beschreibung des Materials/ Abfalls bei der Probenahme</b>			
<b>Farbe</b>	grau	<b>Geruch</b>	unauffällig, Trennlage leicht teerig
<b>Konsistenz Korngröße</b>	fest, Bohrkern	<b>sonstiges</b>	
<b>Beschreibung des Beprobungsregimes</b>			
<b>Probenahme aus (Haufwerk, Schurf, o.ä.)</b>	Kernbohrung		
<b>X Einzelprobe</b>	<b>Probenmenge</b>	ca. 300 g	
<b>Mischprobe</b>	<b>Anzahl der Einzelproben</b>		
	<b>Einzelprobenmenge</b>		
	<b>Mischprobenmenge</b>		
<b>Geräte/Hilfsmittel</b>	Kernbohrgerät		
<b>Beobachtungen bei der Probenahme</b>	-		
<b>Voruntersuchungen</b>	keine		
<b>Untersuchungslabor</b>	M.U.T. GmbH, GBA mbH	<b>Datum Probenübergabe</b>	17.02.2023
<b>Bemerkungen/Hinweise</b>	-		
<b>Probenehmer (Firma/Name)</b>	M.U.T. Meißner Umwelttechnik GmbH Kretzschmar	17.02.2023 Datum/Unterschrift

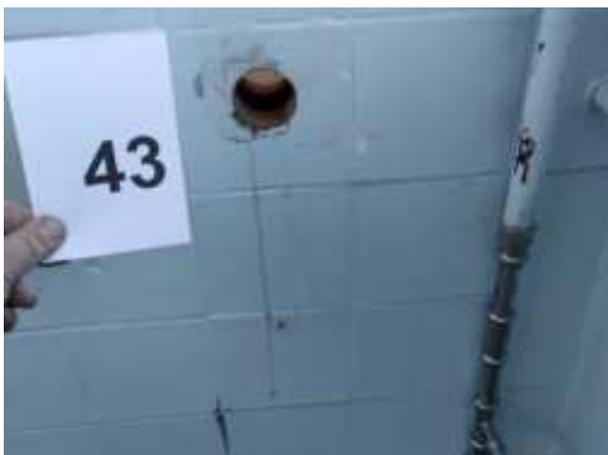
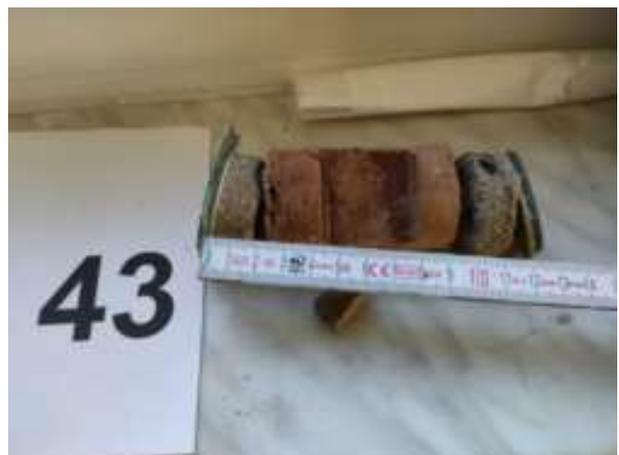
<b>Beschreibung des Materials/ Abfalls bei der Probenahme</b>			
<b>Farbe</b>	grau, rotbraun	<b>Geruch</b>	unauffällig
<b>Konsistenz Korngröße</b>	fest, Bohrkern	<b>sonstiges</b>	
<b>Beschreibung des Beprobungsregimes</b>			
<b>Probenahme aus (Haufwerk, Schurf, o.ä.)</b>	Kernbohrung		
<b>X Einzelprobe</b>	<b>Probenmenge</b>	ca. 400 g	
<b>Mischprobe</b>	<b>Anzahl der Einzelproben</b>		
	<b>Einzelprobenmenge</b>		
	<b>Mischprobenmenge</b>		
<b>Geräte/Hilfsmittel</b>	Kernbohrgerät		
<b>Beobachtungen bei der Probenahme</b>	-		
<b>Voruntersuchungen</b>	keine		
<b>Untersuchungslabor</b>	M.U.T. GmbH, GBA mbH	<b>Datum Probenübergabe</b>	17.02.2023
<b>Bemerkungen/Hinweise</b>	-		
<b>Probenehmer (Firma/Name)</b>	M.U.T. Meißner Umwelttechnik GmbH Kretzschmar	17.02.2023 Datum/Unterschrift

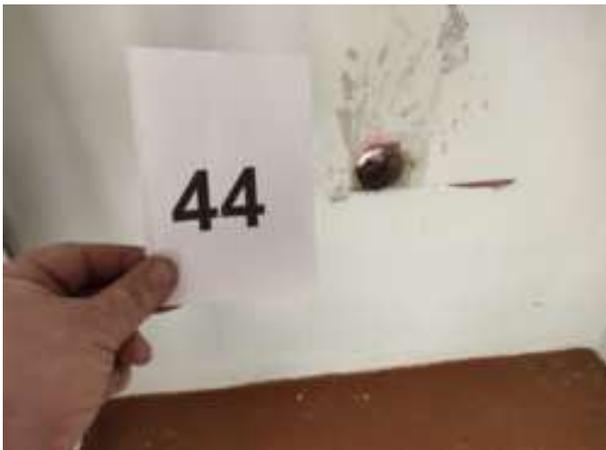
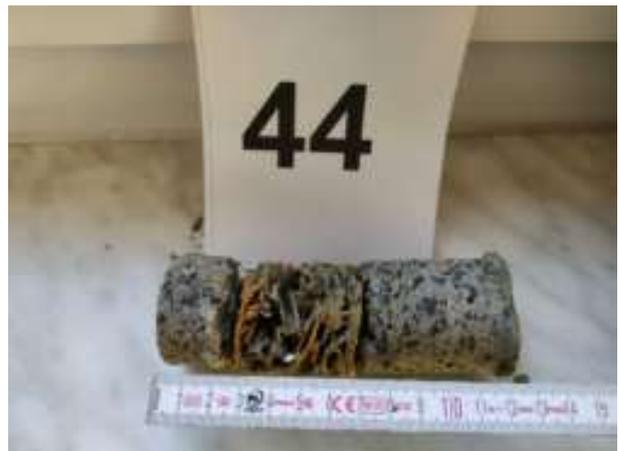
<b>Beschreibung des Materials/ Abfalls bei der Probenahme</b>			
<b>Farbe</b>	grau	<b>Geruch</b>	unauffällig
<b>Konsistenz Korngröße</b>	fest, Bohrkern	<b>sonstiges</b>	
<b>Beschreibung des Beprobungsregimes</b>			
<b>Probenahme aus (Haufwerk, Schurf, o.ä.)</b>	Kernbohrung		
<b>X Einzelprobe</b>	<b>Probenmenge</b>	ca. 400 g	
<b>Mischprobe</b>	<b>Anzahl der Einzelproben</b>		
	<b>Einzelprobenmenge</b>		
	<b>Mischprobenmenge</b>		
<b>Geräte/Hilfsmittel</b>	Kernbohrgerät		
<b>Beobachtungen bei der Probenahme</b>	-		
<b>Voruntersuchungen</b>	keine		
<b>Untersuchungslabor</b>	M.U.T. GmbH, GBA mbH	<b>Datum Probenübergabe</b>	17.02.2023
<b>Bemerkungen/Hinweise</b>	-		
<b>Probenehmer (Firma/Name)</b>	M.U.T. Meißner Umwelttechnik GmbH Kretzschmar	17.02.2023 Datum/Unterschrift

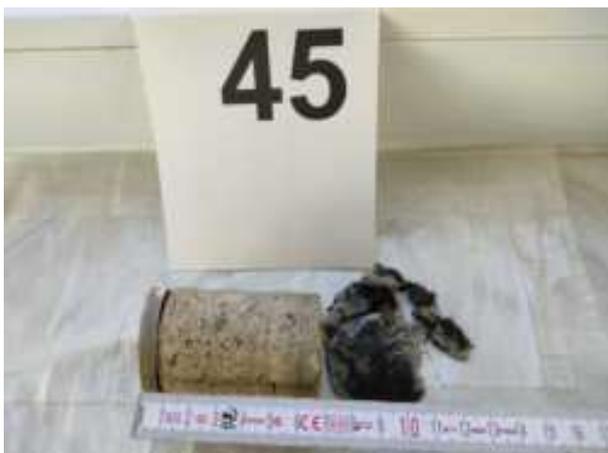
<b>Beschreibung des Materials/ Abfalls bei der Probenahme</b>			
<b>Farbe</b>	grau	<b>Geruch</b>	unauffällig, Trennlage leicht teerig
<b>Konsistenz Korngröße</b>	fest, Bohrkern	<b>sonstiges</b>	
<b>Beschreibung des Beprobungsregimes</b>			
<b>Probenahme aus (Haufwerk, Schurf, o.ä.)</b>	Kernbohrung		
<b>X Einzelprobe</b>	<b>Probenmenge</b>	ca. 300 g	
<b>Mischprobe</b>	<b>Anzahl der Einzelproben</b>		
	<b>Einzelprobenmenge</b>		
	<b>Mischprobenmenge</b>		
<b>Geräte/Hilfsmittel</b>	Kernbohrgerät		
<b>Beobachtungen bei der Probenahme</b>	-		
<b>Voruntersuchungen</b>	keine		
<b>Untersuchungslabor</b>	M.U.T. GmbH, GBA mbH	<b>Datum Probenübergabe</b>	17.02.2023
<b>Bemerkungen/Hinweise</b>	-		
<b>Probenehmer (Firma/Name)</b>	M.U.T. Meißner Umwelttechnik GmbH Kretzschmar	17.02.2023 Datum/Unterschrift

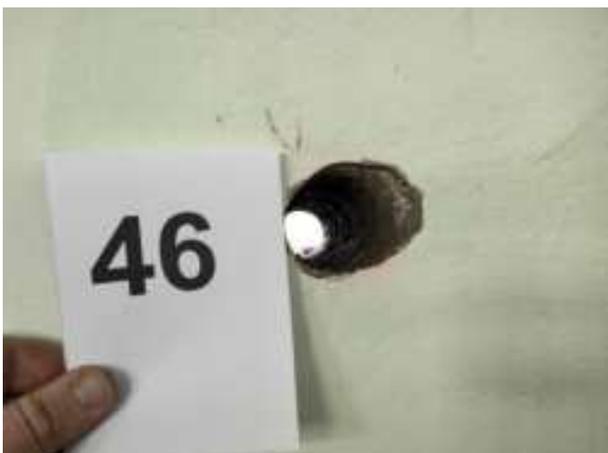
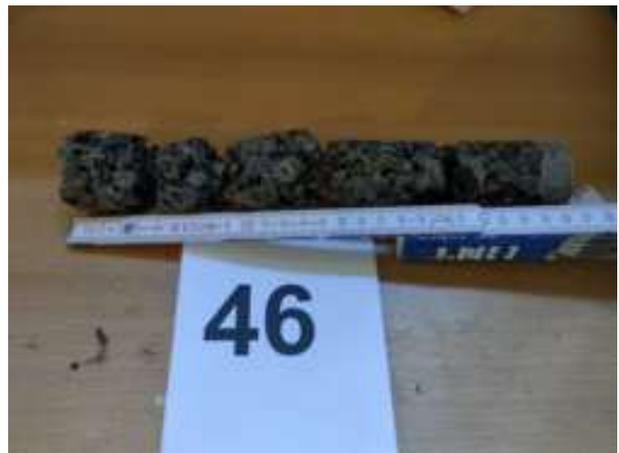
<b>Beschreibung des Materials/ Abfalls bei der Probenahme</b>			
<b>Farbe</b>	grau	<b>Geruch</b>	unauffällig
<b>Konsistenz Korngröße</b>	fest, Bohrkern	<b>sonstiges</b>	
<b>Beschreibung des Beprobungsregimes</b>			
<b>Probenahme aus (Haufwerk, Schurf, o.ä.)</b>	Kernbohrung		
<b>X Einzelprobe</b>	<b>Probenmenge</b>	ca. 600 g	
<b>Mischprobe</b>	<b>Anzahl der Einzelproben</b>		
	<b>Einzelprobenmenge</b>		
	<b>Mischprobenmenge</b>		
<b>Geräte/Hilfsmittel</b>	Kernbohrgerät		
<b>Beobachtungen bei der Probenahme</b>	-		
<b>Voruntersuchungen</b>	keine		
<b>Untersuchungslabor</b>	M.U.T. GmbH, GBA mbH	<b>Datum Probenübergabe</b>	17.02.2023
<b>Bemerkungen/Hinweise</b>	-		
<b>Probenehmer (Firma/Name)</b>	M.U.T. Meißner Umwelttechnik GmbH Kretzschmar	17.02.2023 Datum/Unterschrift

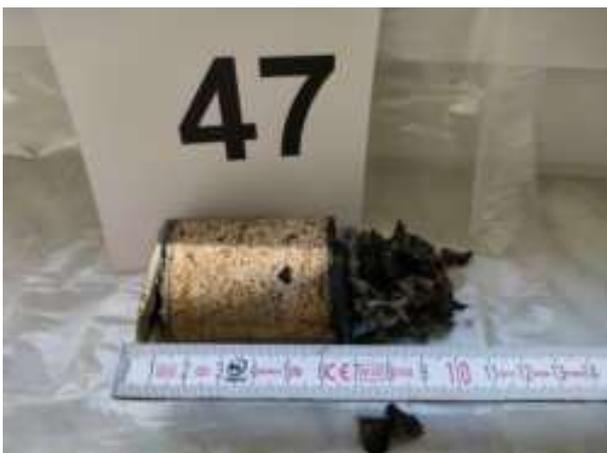
<b>Beschreibung des Materials/ Abfalls bei der Probenahme</b>			
<b>Farbe</b>	grau	<b>Geruch</b>	unauffällig, Trennlage leicht teerig
<b>Konsistenz Korngröße</b>	fest, Bohrkern	<b>sonstiges</b>	
<b>Beschreibung des Beprobungsregimes</b>			
<b>Probenahme aus (Haufwerk, Schurf, o.ä.)</b>	Kernbohrung		
<b>X Einzelprobe</b>	<b>Probenmenge</b>	ca. 300 g	
<b>Mischprobe</b>	<b>Anzahl der Einzelproben</b>		
	<b>Einzelprobenmenge</b>		
	<b>Mischprobenmenge</b>		
<b>Geräte/Hilfsmittel</b>	Kernbohrgerät		
<b>Beobachtungen bei der Probenahme</b>	-		
<b>Voruntersuchungen</b>	keine		
<b>Untersuchungslabor</b>	M.U.T. GmbH, GBA mbH	<b>Datum Probenübergabe</b>	17.02.2023
<b>Bemerkungen/Hinweise</b>	-		
<b>Probenehmer (Firma/Name)</b>	M.U.T. Meißner Umwelttechnik GmbH Kretzschmar	17.02.2023 Datum/Unterschrift

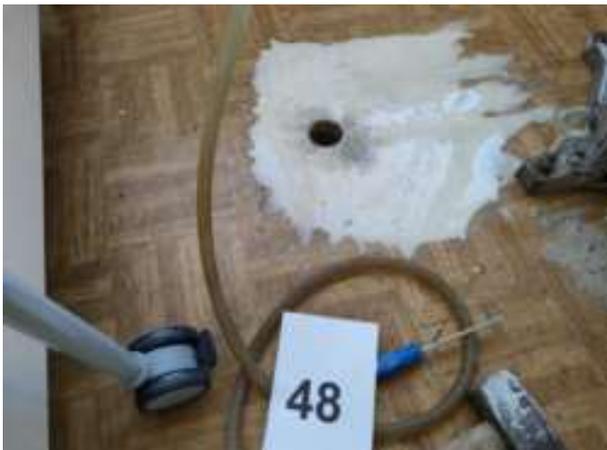
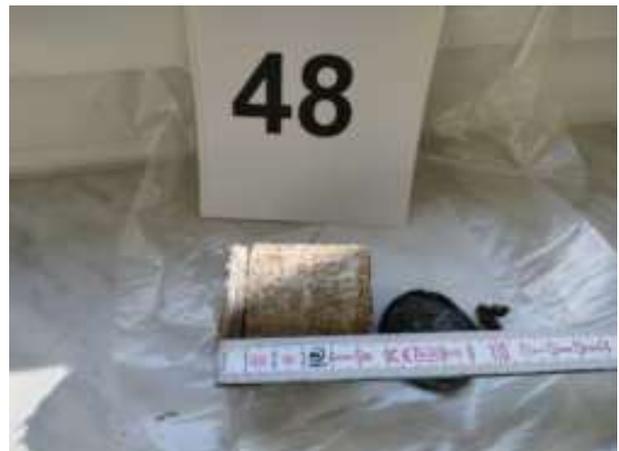
<b>Beschreibung des Materials/ Abfalls bei der Probenahme</b>			
<b>Farbe</b>	grau	<b>Geruch</b>	unauffällig, Trennlage leicht teerig
<b>Konsistenz Korngröße</b>	fest, Bohrkern	<b>sonstiges</b>	
<b>Beschreibung des Beprobungsregimes</b>			
<b>Probenahme aus (Haufwerk, Schurf, o.ä.)</b>	Kernbohrung		
<b>X Einzelprobe</b>	<b>Probenmenge</b>	ca. 300 g	
<b>Mischprobe</b>	<b>Anzahl der Einzelproben</b>		
	<b>Einzelprobenmenge</b>		
	<b>Mischprobenmenge</b>		
<b>Geräte/Hilfsmittel</b>	Kernbohrgerät		
<b>Beobachtungen bei der Probenahme</b>	-		
<b>Voruntersuchungen</b>	keine		
<b>Untersuchungslabor</b>	M.U.T. GmbH, GBA mbH	<b>Datum Probenübergabe</b>	17.02.2023
<b>Bemerkungen/Hinweise</b>	-		
<b>Probenehmer (Firma/Name)</b>	M.U.T. Meißner Umwelttechnik GmbH Kretzschmar	17.02.2023 Datum/Unterschrift

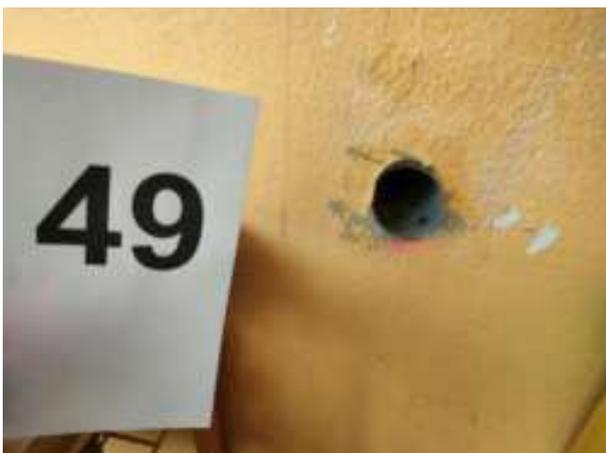
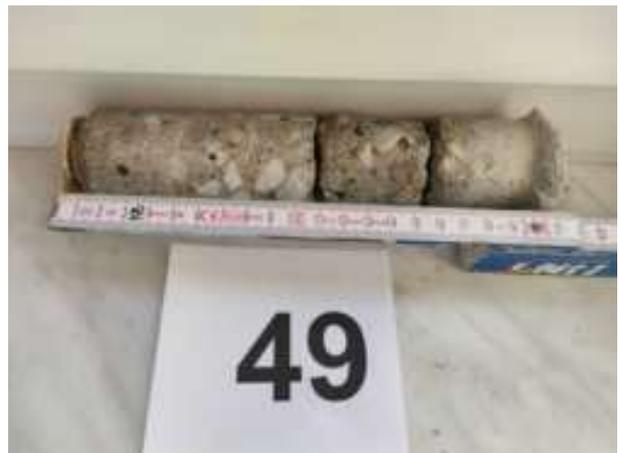
<b>Beschreibung des Materials/ Abfalls bei der Probenahme</b>			
<b>Farbe</b>	grau	<b>Geruch</b>	unauffällig
<b>Konsistenz Korngröße</b>	fest, Bohrkern	<b>sonstiges</b>	
<b>Beschreibung des Beprobungsregimes</b>			
<b>Probenahme aus (Haufwerk, Schurf, o.ä.)</b>	Kernbohrung		
<b>X Einzelprobe</b>	<b>Probenmenge</b>	ca. 600 g	
<b>Mischprobe</b>	<b>Anzahl der Einzelproben</b>		
	<b>Einzelprobenmenge</b>		
	<b>Mischprobenmenge</b>		
<b>Geräte/Hilfsmittel</b>	Kernbohrgerät		
<b>Beobachtungen bei der Probenahme</b>	-		
<b>Voruntersuchungen</b>	keine		
<b>Untersuchungslabor</b>	M.U.T. GmbH, GBA mbH	<b>Datum Probenübergabe</b>	17.02.2023
<b>Bemerkungen/Hinweise</b>	-		
<b>Probenehmer (Firma/Name)</b>	M.U.T. Meißner Umwelttechnik GmbH Kretzschmar	17.02.2023 Datum/Unterschrift

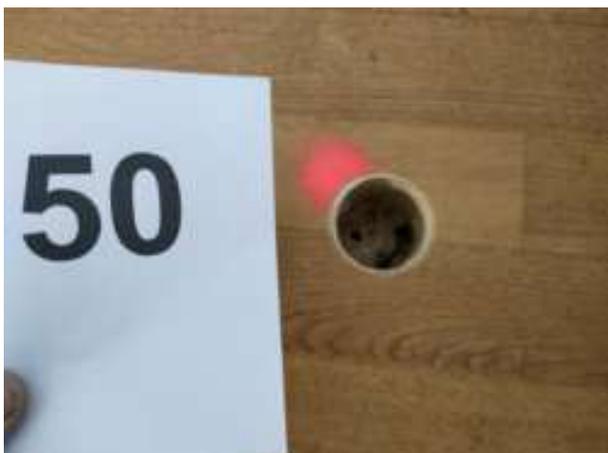
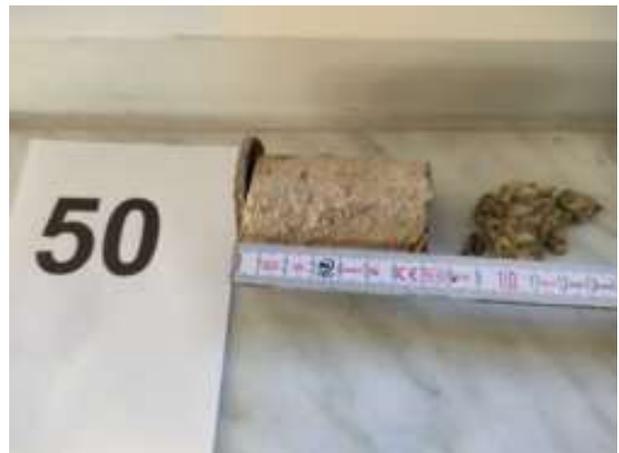
<b>Beschreibung des Materials/ Abfalls bei der Probenahme</b>			
<b>Farbe</b>	grau	<b>Geruch</b>	unauffällig, Trennlage leicht teerig
<b>Konsistenz Korngröße</b>	fest, Bohrkern	<b>sonstiges</b>	
<b>Beschreibung des Beprobungsregimes</b>			
<b>Probenahme aus (Haufwerk, Schurf, o.ä.)</b>	Kernbohrung		
<b>X Einzelprobe</b>	<b>Probenmenge</b>	ca. 300 g	
<b>Mischprobe</b>	<b>Anzahl der Einzelproben</b>		
	<b>Einzelprobenmenge</b>		
	<b>Mischprobenmenge</b>		
<b>Geräte/Hilfsmittel</b>	Kernbohrgerät		
<b>Beobachtungen bei der Probenahme</b>	-		
<b>Voruntersuchungen</b>	keine		
<b>Untersuchungslabor</b>	M.U.T. GmbH, GBA mbH	<b>Datum Probenübergabe</b>	17.02.2023
<b>Bemerkungen/Hinweise</b>	-		
<b>Probenehmer (Firma/Name)</b>	M.U.T. Meißner Umwelttechnik GmbH Kretzschmar	17.02.2023 Datum/Unterschrift

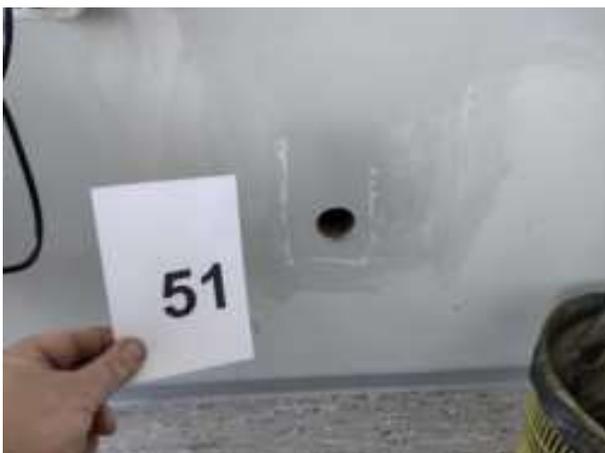
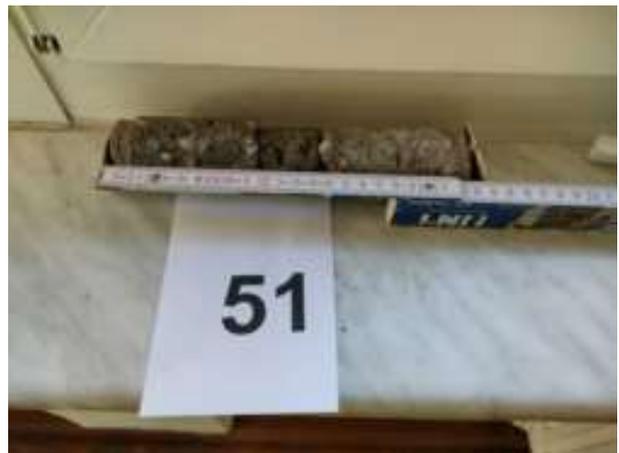
<b>Beschreibung des Materials/ Abfalls bei der Probenahme</b>			
<b>Farbe</b>	grau	<b>Geruch</b>	unauffällig
<b>Konsistenz Korngröße</b>	fest, Bohrkern	<b>sonstiges</b>	
<b>Beschreibung des Beprobungsregimes</b>			
<b>Probenahme aus (Haufwerk, Schurf, o.ä.)</b>	Kernbohrung		
<b>X Einzelprobe</b>	<b>Probenmenge</b>	ca. 600 g	
<b>Mischprobe</b>	<b>Anzahl der Einzelproben</b>		
	<b>Einzelprobenmenge</b>		
	<b>Mischprobenmenge</b>		
<b>Geräte/Hilfsmittel</b>	Kernbohrgerät		
<b>Beobachtungen bei der Probenahme</b>	-		
<b>Voruntersuchungen</b>	keine		
<b>Untersuchungslabor</b>	M.U.T. GmbH, GBA mbH	<b>Datum Probenübergabe</b>	17.02.2023
<b>Bemerkungen/Hinweise</b>	-		
<b>Probenehmer (Firma/Name)</b>	M.U.T. Meißner Umwelttechnik GmbH Kretzschmar	17.02.2023 Datum/Unterschrift

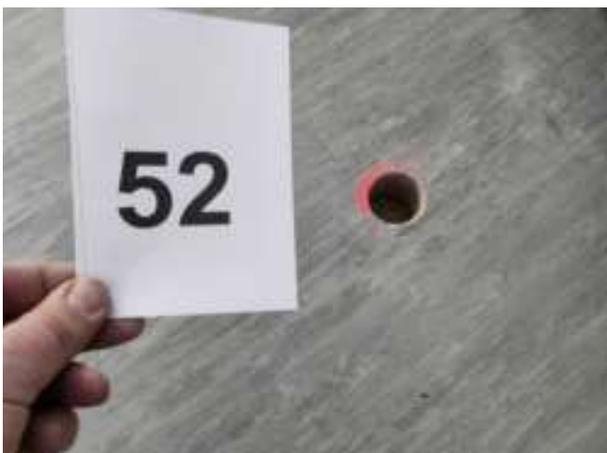
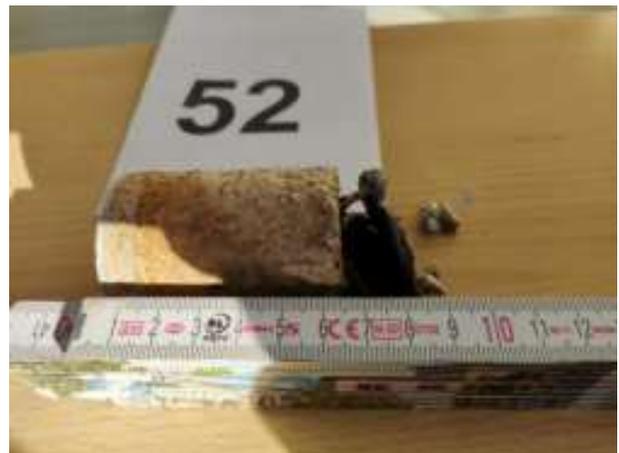
<b>Beschreibung des Materials/ Abfalls bei der Probenahme</b>			
<b>Farbe</b>	grau	<b>Geruch</b>	unauffällig, Trennlage leicht teerig
<b>Konsistenz Korngröße</b>	fest, Bohrkern	<b>sonstiges</b>	
<b>Beschreibung des Beprobungsregimes</b>			
<b>Probenahme aus (Haufwerk, Schurf, o.ä.)</b>	Kernbohrung		
<b>X Einzelprobe</b>	<b>Probenmenge</b>	ca. 300 g	
<b>Mischprobe</b>	<b>Anzahl der Einzelproben</b>		
	<b>Einzelprobenmenge</b>		
	<b>Mischprobenmenge</b>		
<b>Geräte/Hilfsmittel</b>	Kernbohrgerät		
<b>Beobachtungen bei der Probenahme</b>	-		
<b>Voruntersuchungen</b>	keine		
<b>Untersuchungslabor</b>	M.U.T. GmbH, GBA mbH	<b>Datum Probenübergabe</b>	17.02.2023
<b>Bemerkungen/Hinweise</b>	-		
<b>Probenehmer (Firma/Name)</b>	M.U.T. Meißner Umwelttechnik GmbH Kretzschmar	17.02.2023 Datum/Unterschrift

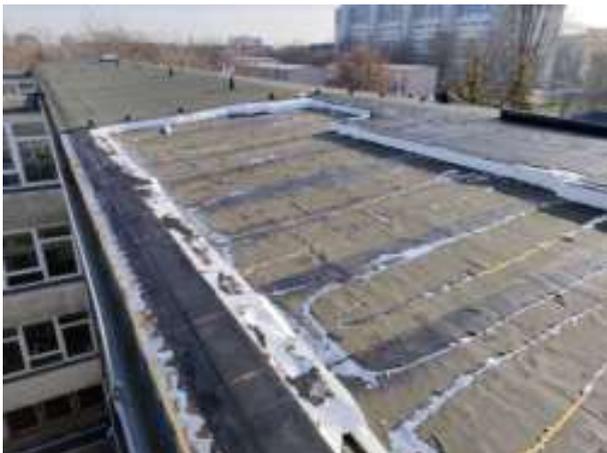
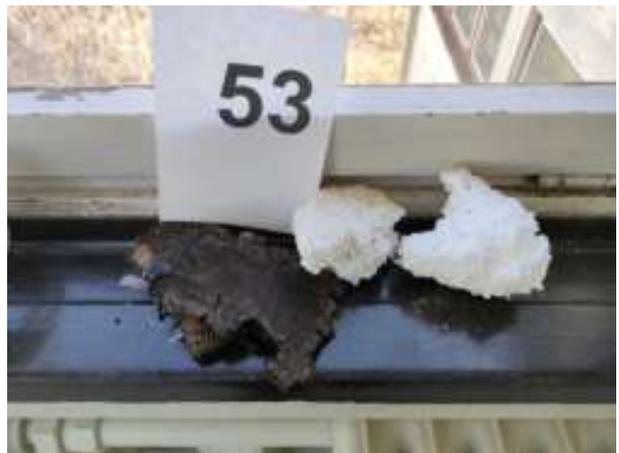
<b>Beschreibung des Materials/ Abfalls bei der Probenahme</b>			
<b>Farbe</b>	grau, weiß, schwarz	<b>Geruch</b>	unauffällig, leicht teerig
<b>Konsistenz Korngröße</b>	fest	<b>sonstiges</b>	
<b>Beschreibung des Beprobungsregimes</b>			
<b>Probenahme aus (Haufwerk, Schurf, o.ä.)</b>	Aufbruch		
<b>X Einzelprobe</b>	<b>Probenmenge</b>	ca. 300 g	
<b>Mischprobe</b>	<b>Anzahl der Einzelproben</b>		
	<b>Einzelprobenmenge</b>		
	<b>Mischprobenmenge</b>		
<b>Geräte/Hilfsmittel</b>	-		
<b>Beobachtungen bei der Probenahme</b>	-		
<b>Voruntersuchungen</b>	keine		
<b>Untersuchungslabor</b>	M.U.T. GmbH, GBA mbH	<b>Datum Probenübergabe</b>	17.02.2023
<b>Bemerkungen/Hinweise</b>	-		
<b>Probenehmer (Firma/Name)</b>	M.U.T. Meißner Umwelttechnik GmbH Kretzschmar	17.02.2023 Datum/Unterschrift

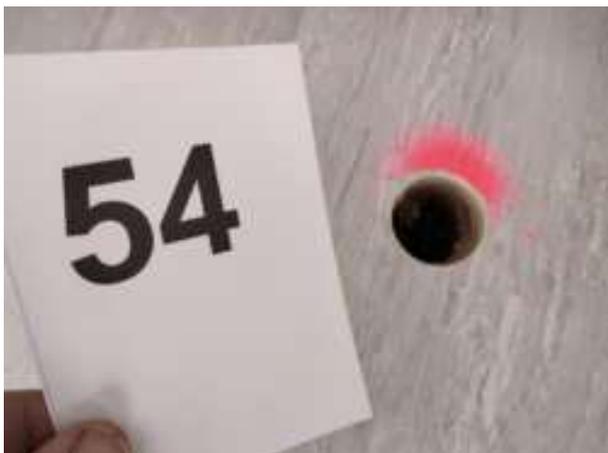
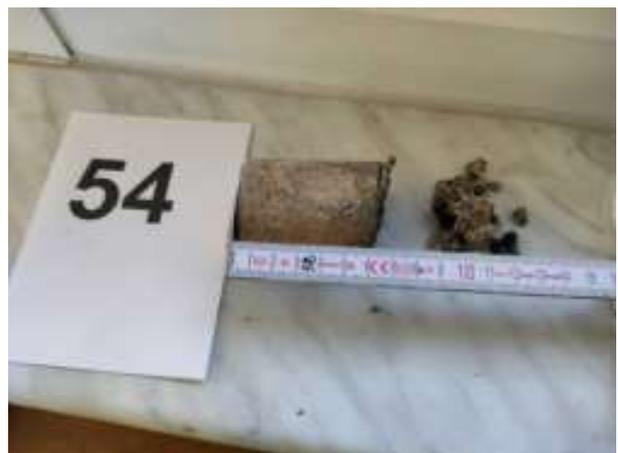
<b>Beschreibung des Materials/ Abfalls bei der Probenahme</b>			
<b>Farbe</b>	grau	<b>Geruch</b>	unauffällig, Trennlage leicht teerig
<b>Konsistenz Korngröße</b>	fest, Bohrkern	<b>sonstiges</b>	
<b>Beschreibung des Beprobungsregimes</b>			
<b>Probenahme aus (Haufwerk, Schurf, o.ä.)</b>	Kernbohrung		
<b>X Einzelprobe</b>	<b>Probenmenge</b>	ca. 300 g	
<b>Mischprobe</b>	<b>Anzahl der Einzelproben</b>		
	<b>Einzelprobenmenge</b>		
	<b>Mischprobenmenge</b>		
<b>Geräte/Hilfsmittel</b>	Kernbohrgerät		
<b>Beobachtungen bei der Probenahme</b>	-		
<b>Voruntersuchungen</b>	keine		
<b>Untersuchungslabor</b>	M.U.T. GmbH, GBA mbH	<b>Datum Probenübergabe</b>	17.02.2023
<b>Bemerkungen/Hinweise</b>	-		
<b>Probenehmer (Firma/Name)</b>	M.U.T. Meißner Umwelttechnik GmbH Kretzschmar	17.02.2023 Datum/Unterschrift

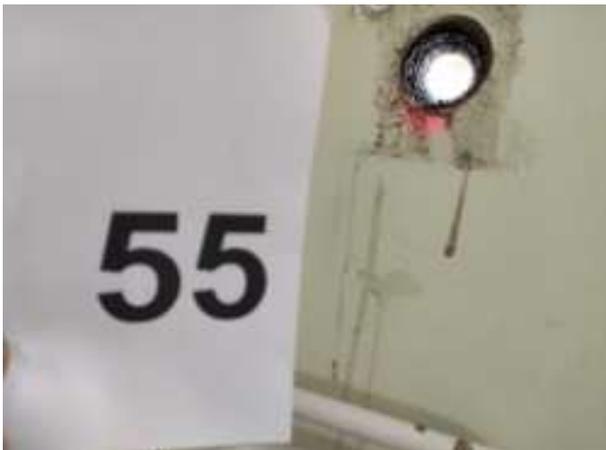
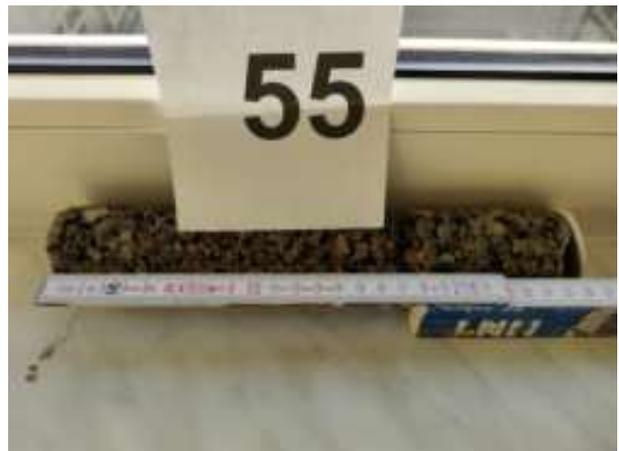
<b>Beschreibung des Materials/ Abfalls bei der Probenahme</b>			
<b>Farbe</b>	grau	<b>Geruch</b>	unauffällig
<b>Konsistenz Korngröße</b>	fest, Bohrkern	<b>sonstiges</b>	
<b>Beschreibung des Beprobungsregimes</b>			
<b>Probenahme aus (Haufwerk, Schurf, o.ä.)</b>	Kernbohrung		
<b>X Einzelprobe</b>	<b>Probenmenge</b>	ca. 600 g	
<b>Mischprobe</b>	<b>Anzahl der Einzelproben</b>		
	<b>Einzelprobenmenge</b>		
	<b>Mischprobenmenge</b>		
<b>Geräte/Hilfsmittel</b>	Kernbohrgerät		
<b>Beobachtungen bei der Probenahme</b>	-		
<b>Voruntersuchungen</b>	keine		
<b>Untersuchungslabor</b>	M.U.T. GmbH, GBA mbH	<b>Datum Probenübergabe</b>	17.02.2023
<b>Bemerkungen/Hinweise</b>	-		
<b>Probenehmer (Firma/Name)</b>	M.U.T. Meißner Umwelttechnik GmbH Kretzschmar	17.02.2023 Datum/Unterschrift

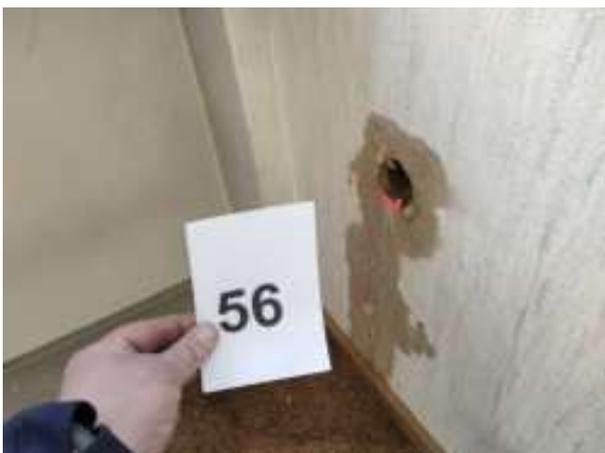
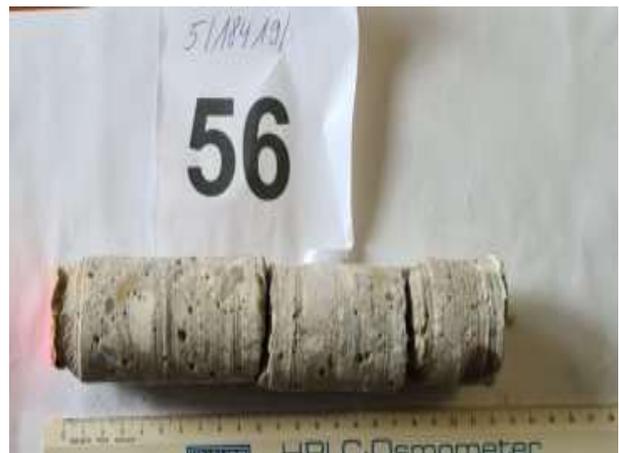
<b>Beschreibung des Materials/ Abfalls bei der Probenahme</b>			
<b>Farbe</b>	grau	<b>Geruch</b>	unauffällig
<b>Konsistenz Korngröße</b>	fest, Bohrkern	<b>sonstiges</b>	
<b>Beschreibung des Beprobungsregimes</b>			
<b>Probenahme aus (Haufwerk, Schurf, o.ä.)</b>	Kernbohrung		
<b>X Einzelprobe</b>	<b>Probenmenge</b>	ca. 600 g	
<b>Mischprobe</b>	<b>Anzahl der Einzelproben</b>		
	<b>Einzelprobenmenge</b>		
	<b>Mischprobenmenge</b>		
<b>Geräte/Hilfsmittel</b>	Kernbohrgerät		
<b>Beobachtungen bei der Probenahme</b>	-		
<b>Voruntersuchungen</b>	keine		
<b>Untersuchungslabor</b>	M.U.T. GmbH, GBA mbH	<b>Datum Probenübergabe</b>	17.02.2023
<b>Bemerkungen/Hinweise</b>	-		
<b>Probenehmer (Firma/Name)</b>	M.U.T. Meißner Umwelttechnik GmbH Kretzschmar	17.02.2023 Datum/Unterschrift

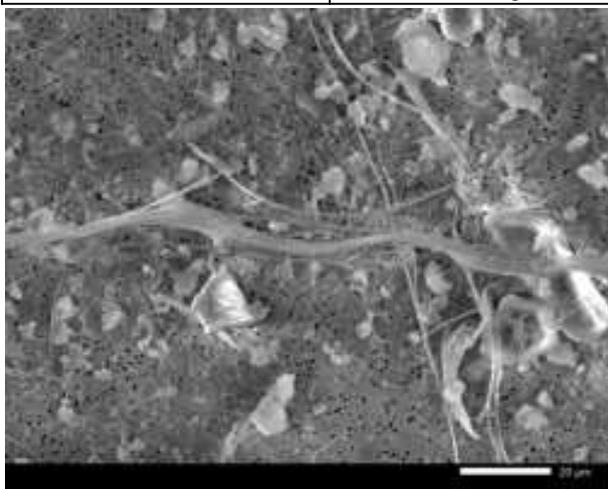
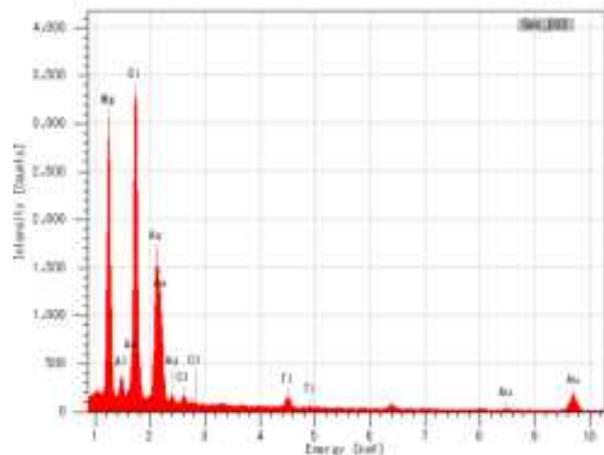
Analyse	Befund	Verfahren	NWG*
Asbestnachweis	Chrysotilasbest nachgewiesen	VDI 3866-5 Anh. B <sup>a</sup> [9]	0,001 %
KMF-Nachweis	KMF nicht nachgewiesen	VDI 3866-5 Anh. B <sup>a</sup> [9]	0,001 %

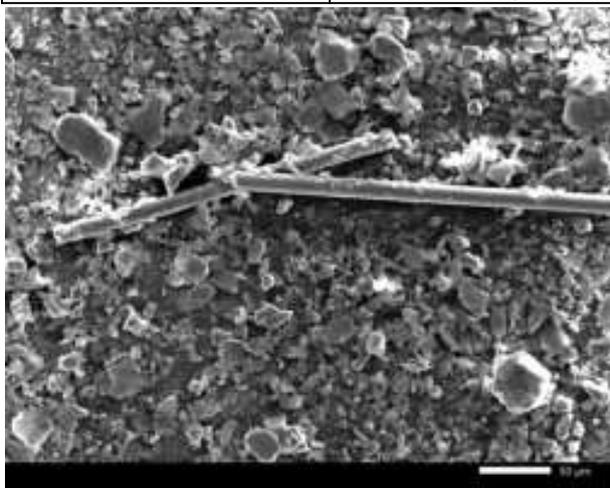
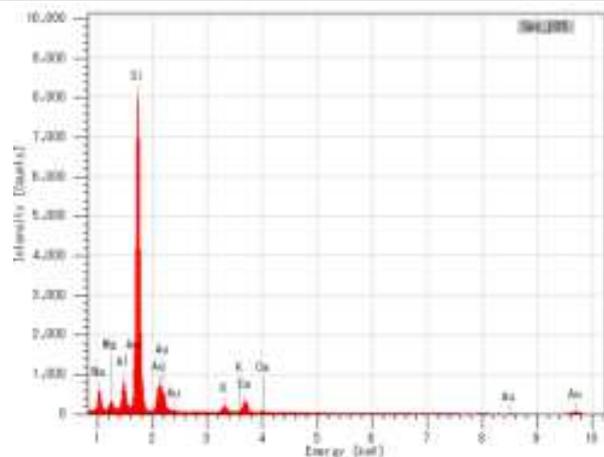
Analyse	Befund	Verfahren	NWG*
Asbestnachweis	Asbest nicht nachgewiesen	VDI 3866-5 Anh. B <sup>a</sup> [9]	0,001 %
KMF-Nachweis	KMF nachgewiesen (keine WHO-Fasern)	VDI 3866-5 Anh. B <sup>a</sup> [9]	0,001 %

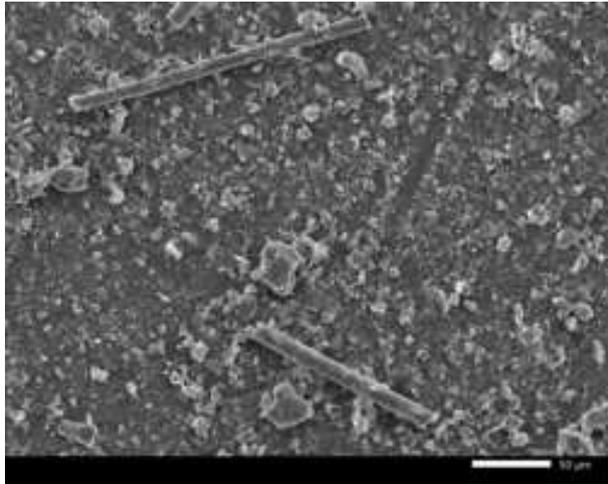
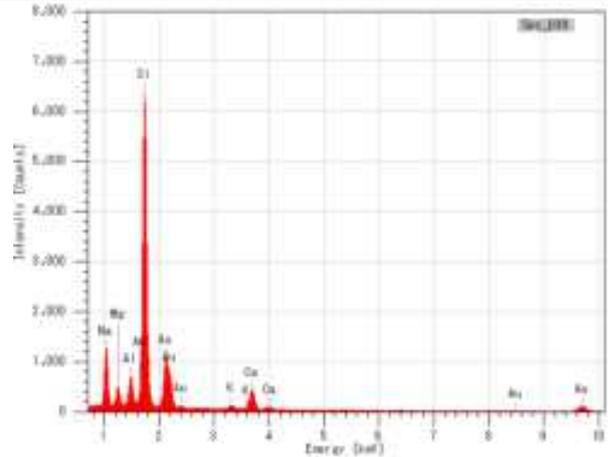
Analyse	Befund	Verfahren	NWG*
Asbestnachweis	Asbest nicht nachgewiesen	VDI 3866-5 Anh. B <sup>a</sup> [9]	0,001 %
KMF-Nachweis	KMF nachgewiesen (keine WHO-Fasern)	VDI 3866-5 Anh. B <sup>a</sup> [9]	0,001 %

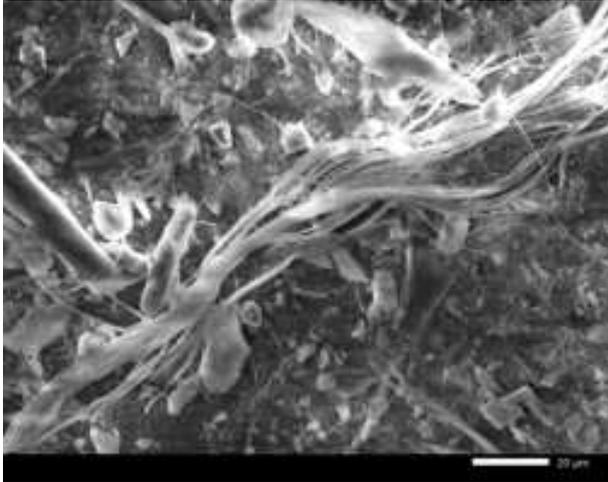
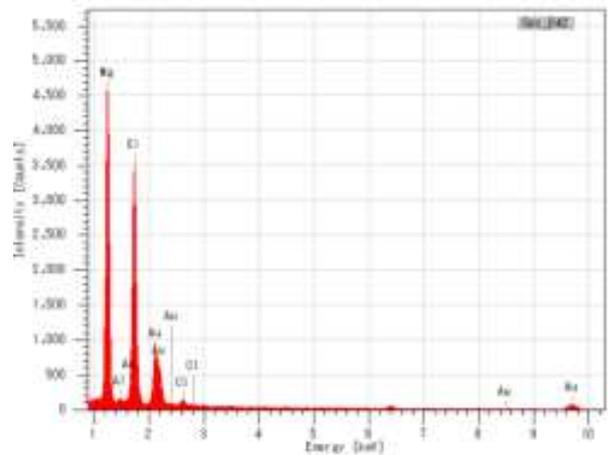
Analyse	Befund	Verfahren	NWG*
Asbestnachweis	Chrysotilasbest nachgewiesen	VDI 3866-5 Anh. B <sup>a</sup> [9]	0,001 %
KMF-Nachweis	KMF nicht nachgewiesen	VDI 3866-5 Anh. B <sup>a</sup> [9]	0,001 %

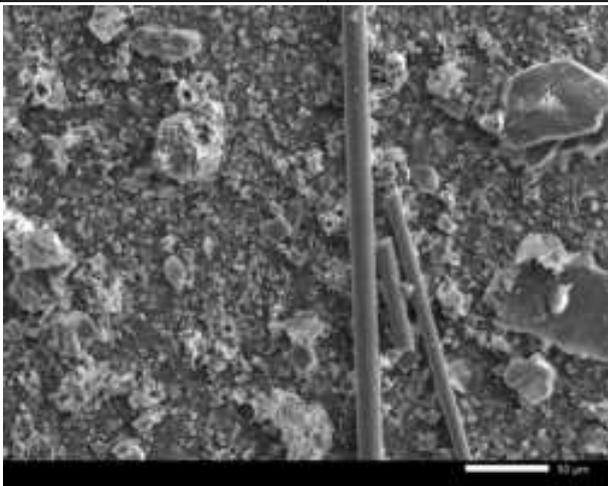
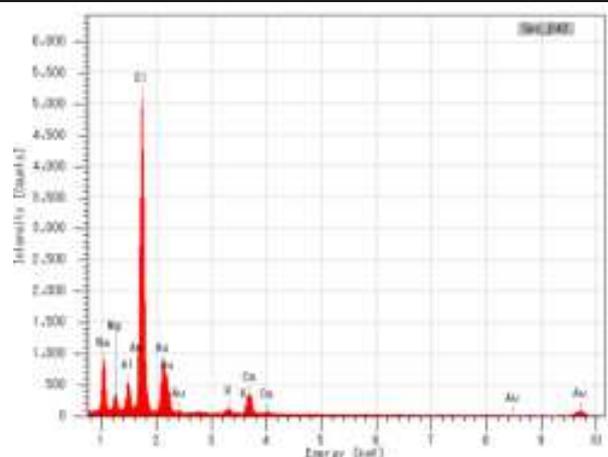
Analyse	Befund	Verfahren	NWG*
Asbestnachweis	Asbest nicht nachgewiesen	VDI 3866-5 Anh. B <sup>a</sup> [9]	0,001 %
KMF-Nachweis	KMF nachgewiesen (keine WHO-Fasern)	VDI 3866-5 Anh. B <sup>a</sup> [9]	0,001 %

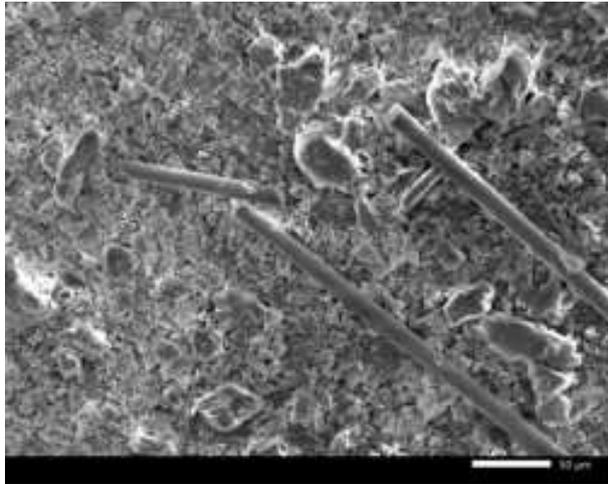
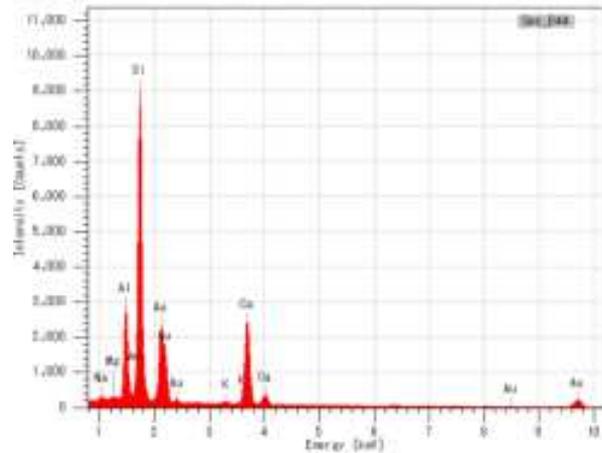
Analyse	Befund	Verfahren	NWG*
Asbestnachweis	Asbest nicht nachgewiesen	VDI 3866-5 Anh. B <sup>a</sup> [9]	0,001 %
KMF-Nachweis	KMF nachgewiesen (keine WHO-Fasern)	VDI 3866-5 Anh. B <sup>a</sup> [9]	0,001 %
