**Schadstofferberhebung**  
für das Sanierungsobjekt  
Grundschule „Magdeburger Straße“  
01587 Riesa, Magdeburger Straße 5

**GA-Nr. 5/18419/Sc**

**Ort/Datum:** Meißen, 29.03.2023

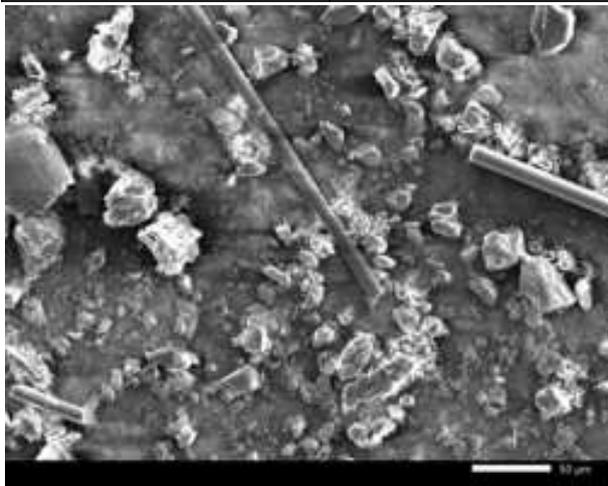
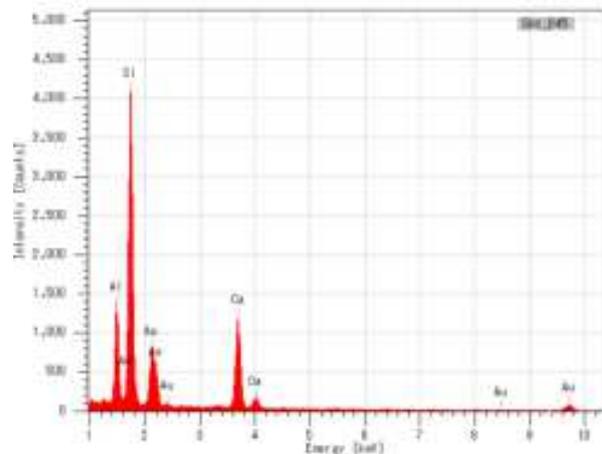
Analyse	Befund	Verfahren	NWG*
Asbestnachweis	Asbest nicht nachgewiesen	VDI 3866-5 Anh. B <sup>a</sup> [9]	0,001 %
KMF-Nachweis	KMF nachgewiesen (keine WHO-Fasern)	VDI 3866-5 Anh. B <sup>a</sup> [9]	0,001 %

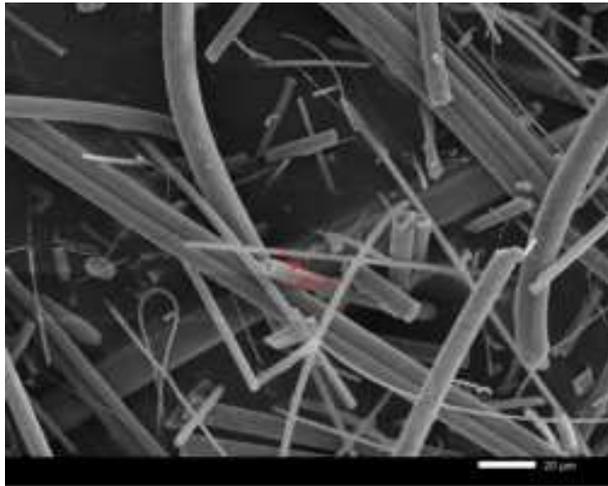
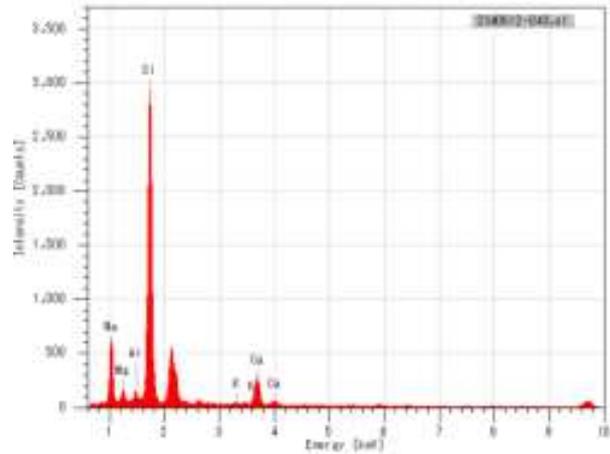
<b>2340612-043</b>	
Angaben des Kunden:	5/18419/85
Probenvorbereitung:	Asbest Materialprobe (VDI 3866-5 erw.) <sup>a</sup> : Zerkleinerung, Heißveraschung, Goldbeschichtung KMF Materialprobe (VDI 3866-5 erw.) <sup>a</sup> : Zerkleinerung, Heißveraschung, Goldbeschichtung

Analyse	Befund	Verfahren	NWG*
Asbestnachweis Asbestgehalt (Schätz.)	Asbest nicht nachgewiesen -	VDI 3866-5 erw. <sup>a</sup> [9]	0,1 %
KMF-Nachweis	KMF nachgewiesen (WHO-Fasern)	VDI 3866-5 erw. <sup>a</sup> [9]	0,1 %

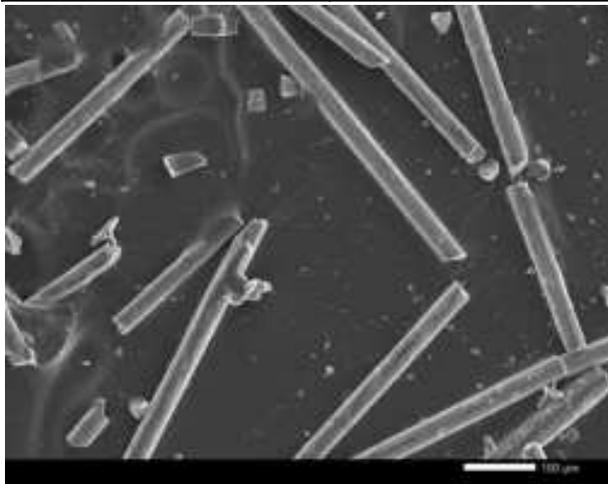
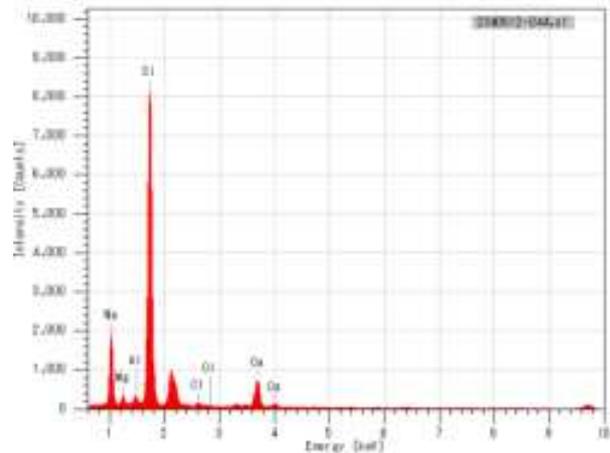
<b>2340612-044</b>	
Angaben des Kunden:	5/18419/86
Probenvorbereitung:	Asbest Materialprobe (VDI 3866-5 erw.) <sup>a</sup> : Zerkleinerung, Heißveraschung, Goldbeschichtung KMF Materialprobe (VDI 3866-5 erw.) <sup>a</sup> : Zerkleinerung, Heißveraschung, Goldbeschichtung

Analyse	Befund	Verfahren	NWG*
Asbestnachweis Asbestgehalt (Schätz.)	Asbest nicht nachgewiesen -	VDI 3866-5 erw. <sup>a</sup> [9]	0,1 %
KMF-Nachweis	KMF nachgewiesen (keine WHO-Fasern)	VDI 3866-5 erw. <sup>a</sup> [9]	0,1 %

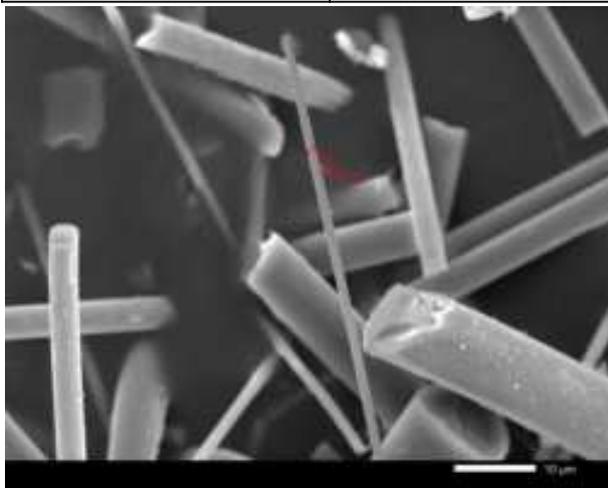
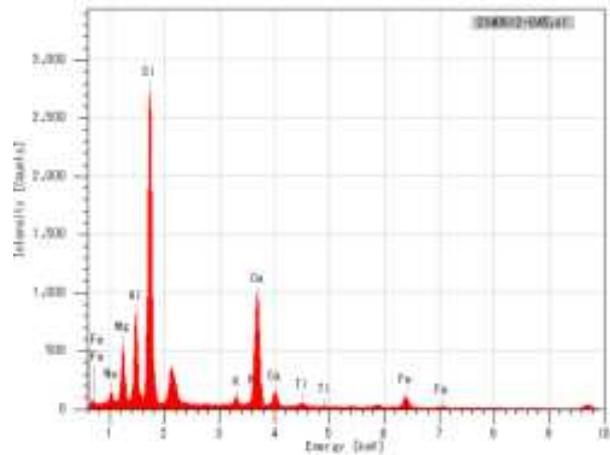
2340612-045	
Angaben des Kunden:	5/18419/87
Probenvorbereitung:	Asbest Materialprobe (VDI 3866-5 erw.) <sup>a</sup> : Zerkleinerung, Heißveraschung, Goldbeschichtung KMF Materialprobe (VDI 3866-5 erw.) <sup>a</sup> : Zerkleinerung, Heißveraschung, Goldbeschichtung

Analyse	Befund	Verfahren	NWG*
Asbestnachweis Asbestgehalt (Schätz.)	Asbest nicht nachgewiesen -	VDI 3866-5 erw. <sup>a</sup> [9]	0,1 %
KMF-Nachweis	KMF nachgewiesen (WHO-Fasern)	VDI 3866-5 erw. <sup>a</sup> [9]	0,1 %
