# Grundschule Riesa

mit Neubau einer 1-Feld-Sporthalle - Magdeburger Straße 5, 01587 Riesa

## Fotodokumentation Bestand

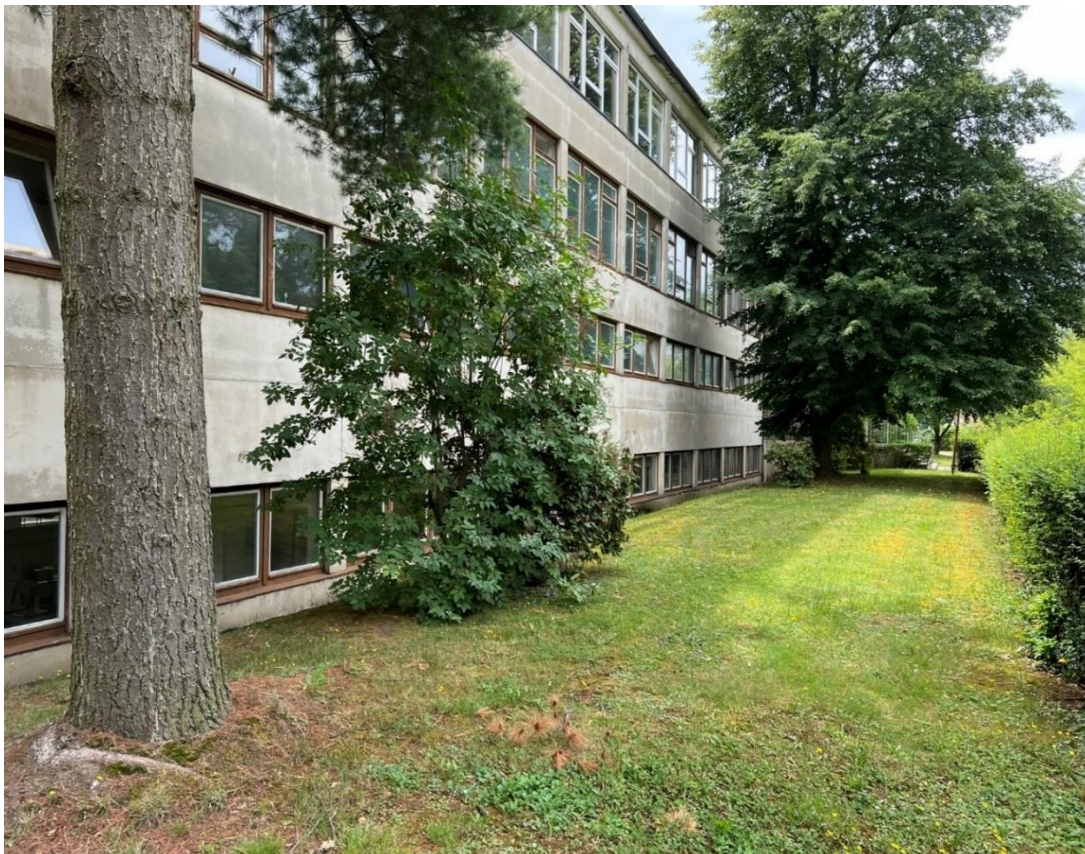
Geländesituation zum Gebäude Nordfassade

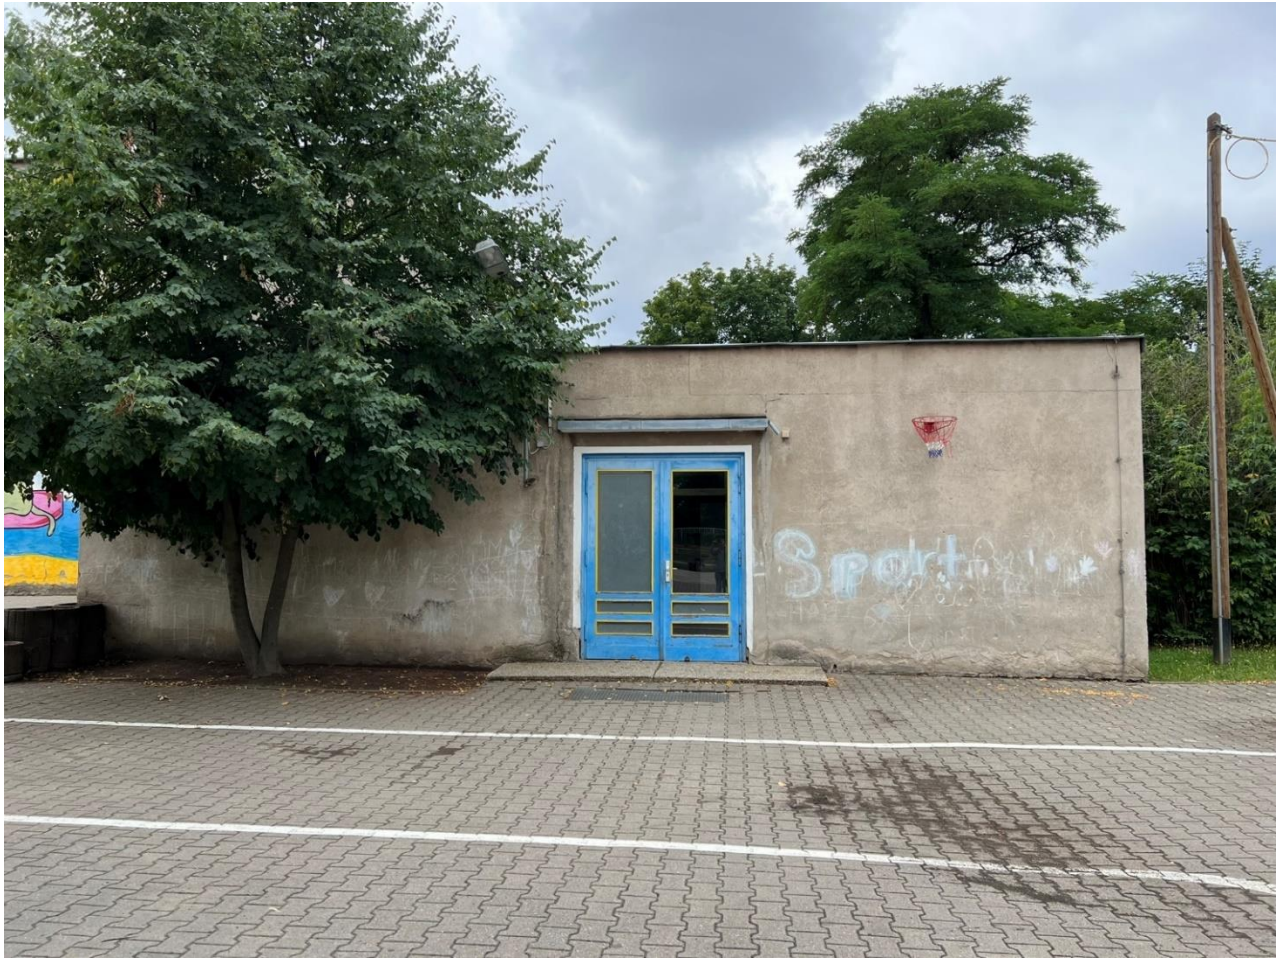
Sporthalle Zugang Ostfassade

Sporthalle Ostseite mit Theaterbühne

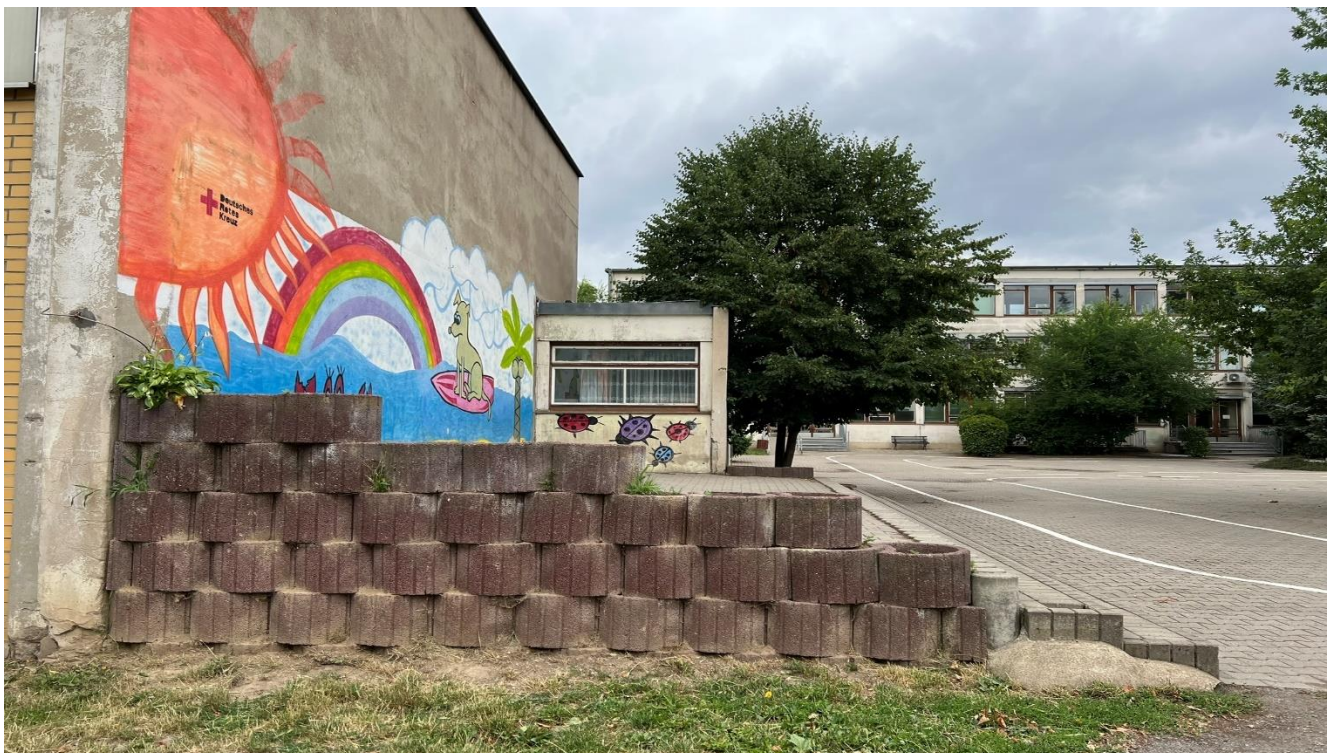
Sporthalle/ Schulhof, Blick von Süden

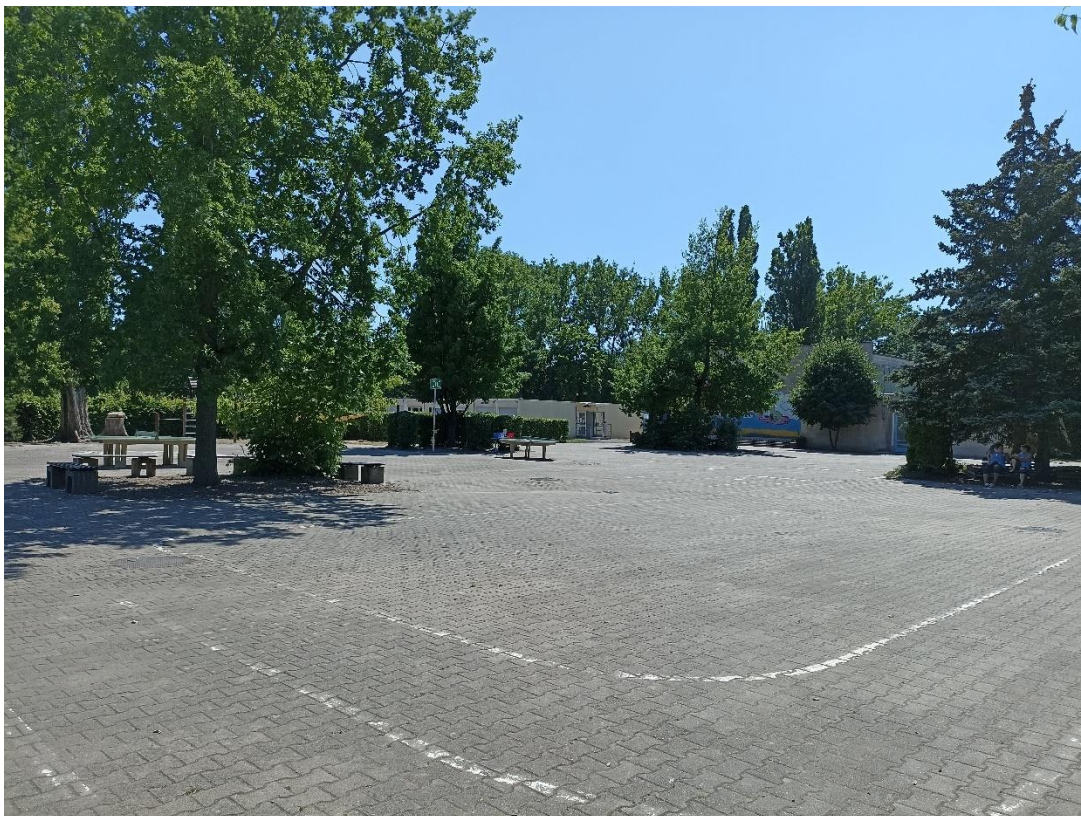
Freianlage/ Schulhof, Blick nach Süd-Westen

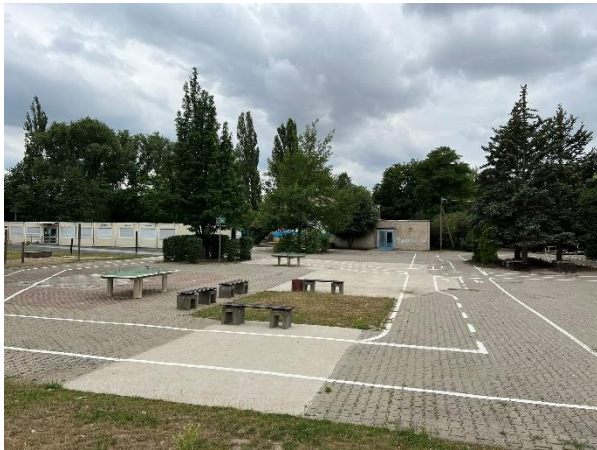
Freianlage/ Schulhof, Blick nach Westen zur Sporthalle

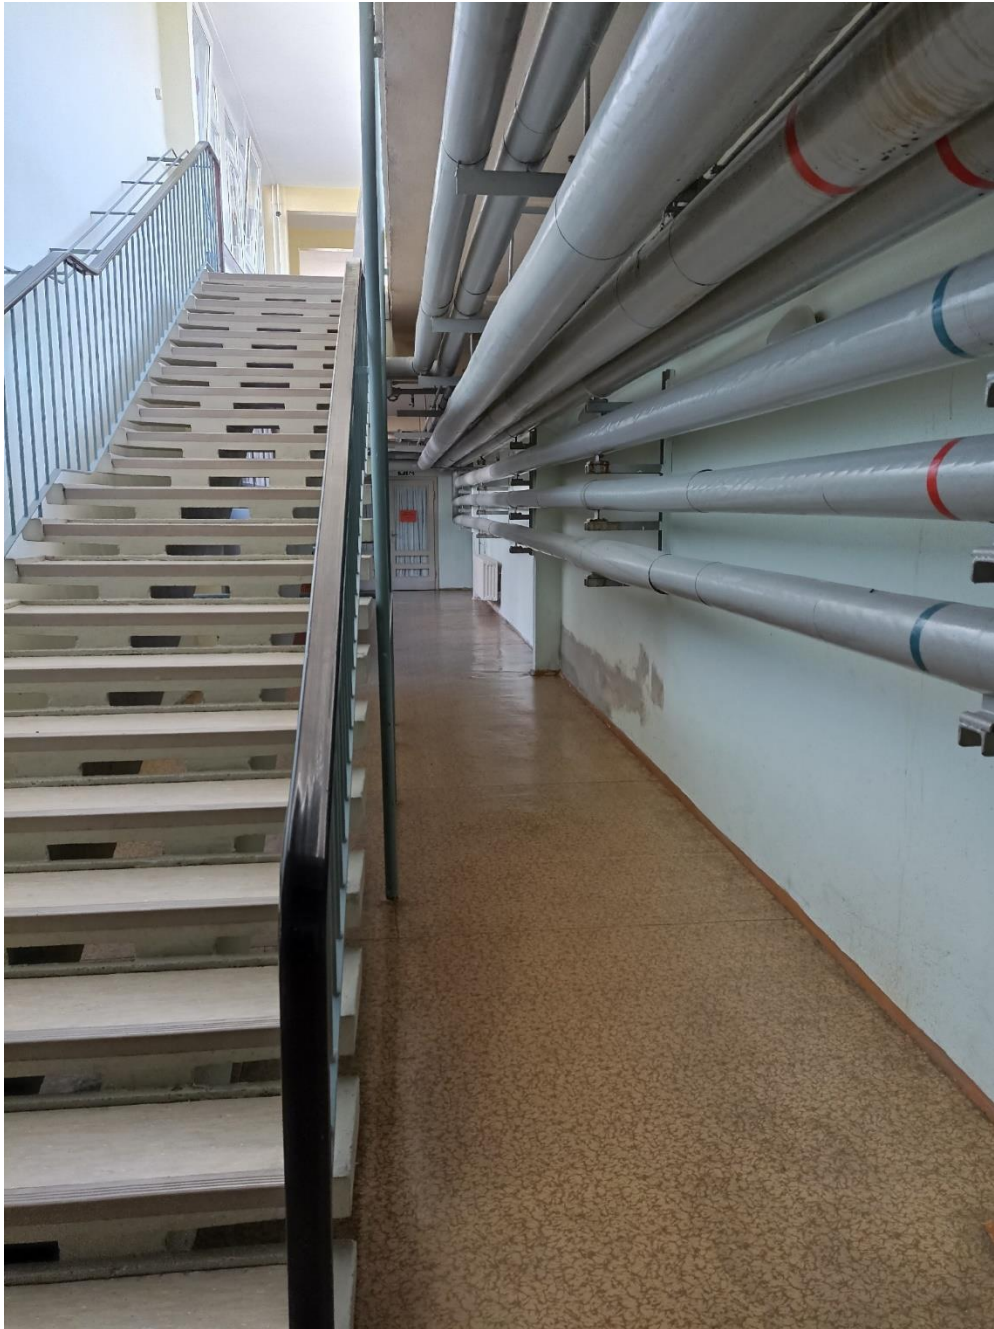
Schulgebäude Kellergeschoss Treppenaufgang

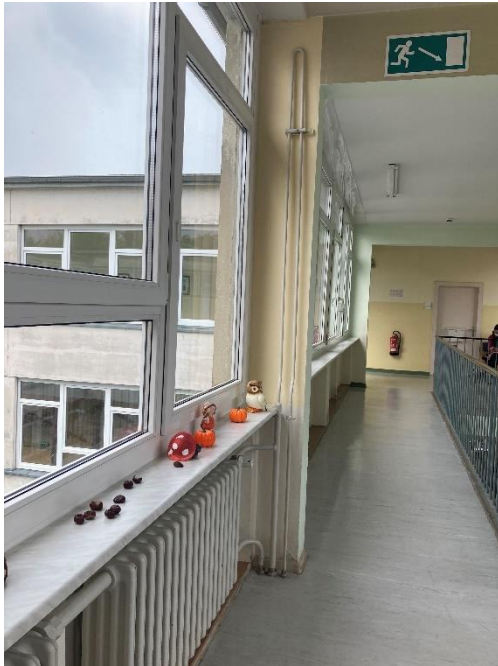
Fenster Flur, Kunststoff in Teilbereich

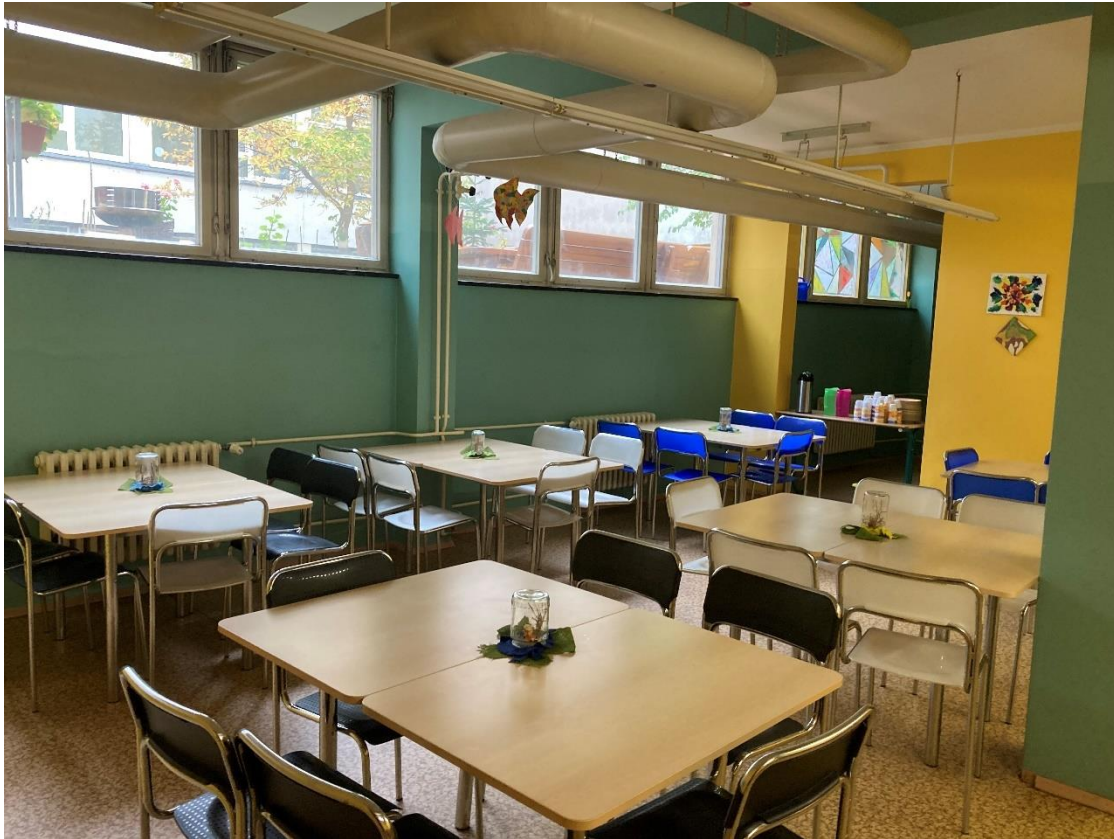
KG Speiseraum, Blick in den Innenhof

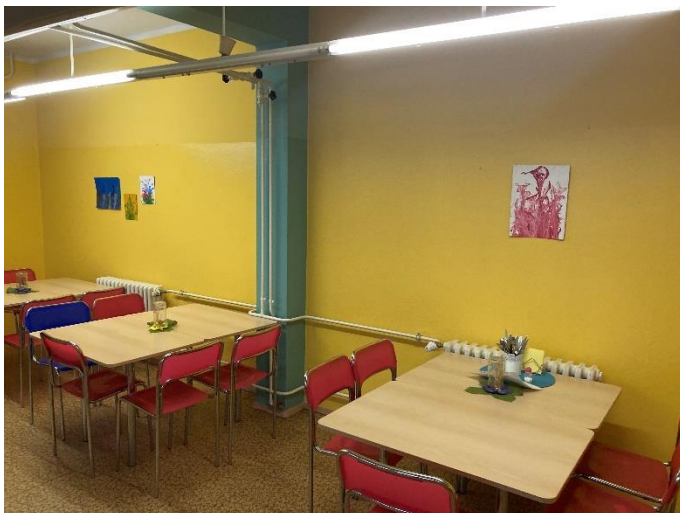
KG Wand Südfassade Speiseraum
