Liebenauschule Neckartailfingen

Untersuchung weiterer möglicher Schadstoffrisiken

Orientierende Schadstoff-Untersuchung der Bausubstanz

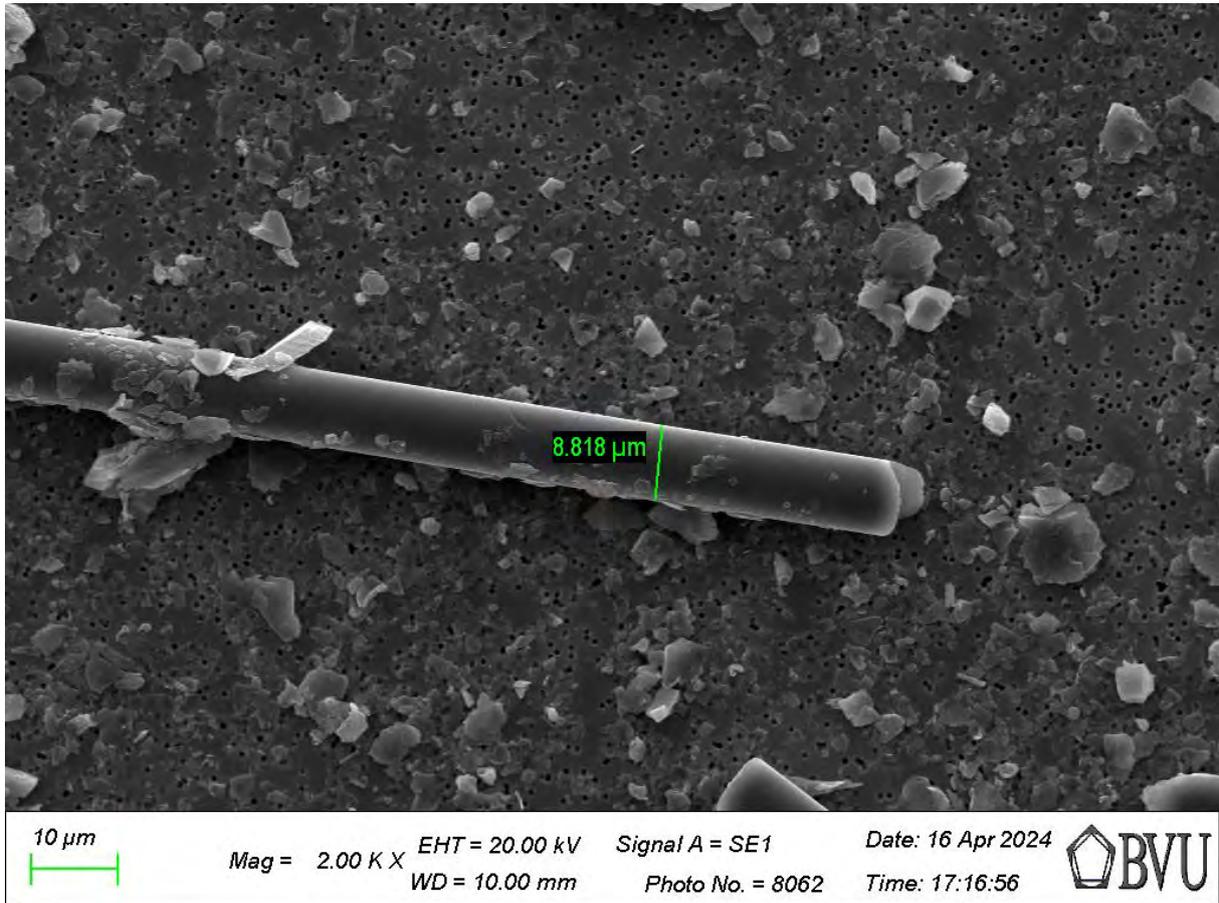
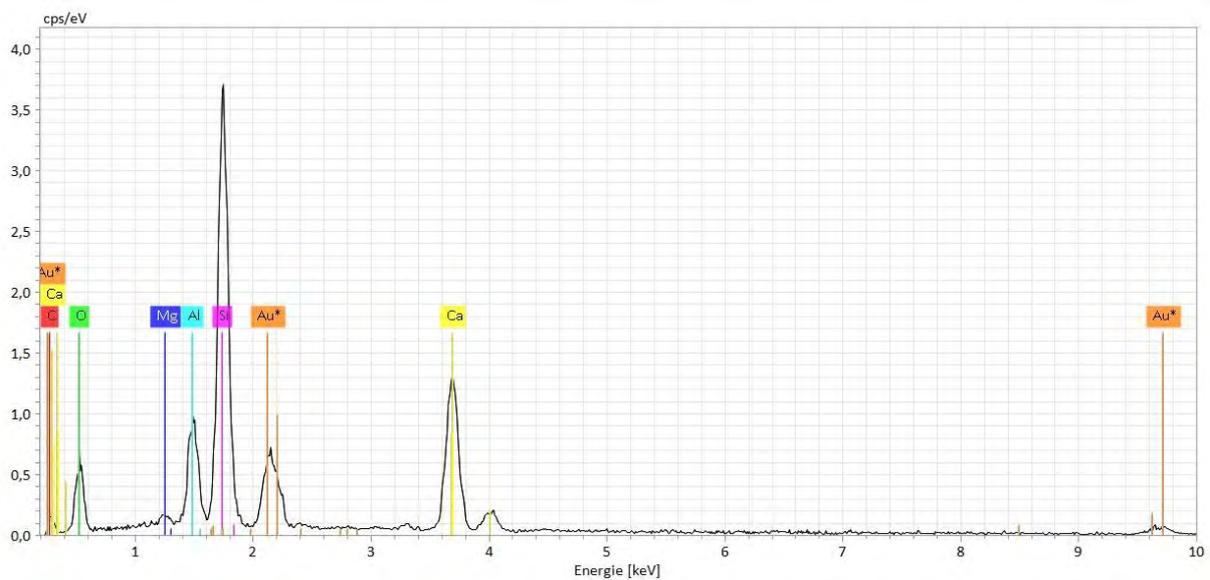
Anlage zum Analysenbericht Nr. 503/7236

Auftraggeber : Dr. C. Kolckmann
 Projekt : Liebenauschule
 Projekt-Nr. :
 Art der Probenahme : PN98 Art der Probe : Bausubstanz
 Originalbezeich. : Dach üb 1. OG Ost Bitumenabdicht oben
 Probenehmer : von Seiten des Auftraggebers
 Entnahmedatum : Probeneingang : 12.04.2024
 Probenbezeich. : 503/7236 Untersuch.-zeitraum : 12.04.2024 – 23.04.2024
 Präparation :
 Untersuchung als normale Materialprobe (Bruchflächenuntersuchung bzw. Direktpräparation) - NG 1,0 % (w/w)
 Untersuchung als Streupräparat einer Materialprobe oder Staubprobe - NG 0,1 % (w/w)
 Veraschung, Säurebehandlung, Filtration aus einer Suspension auf einen Kernporenfilter - NG 0,001 % (w/w)

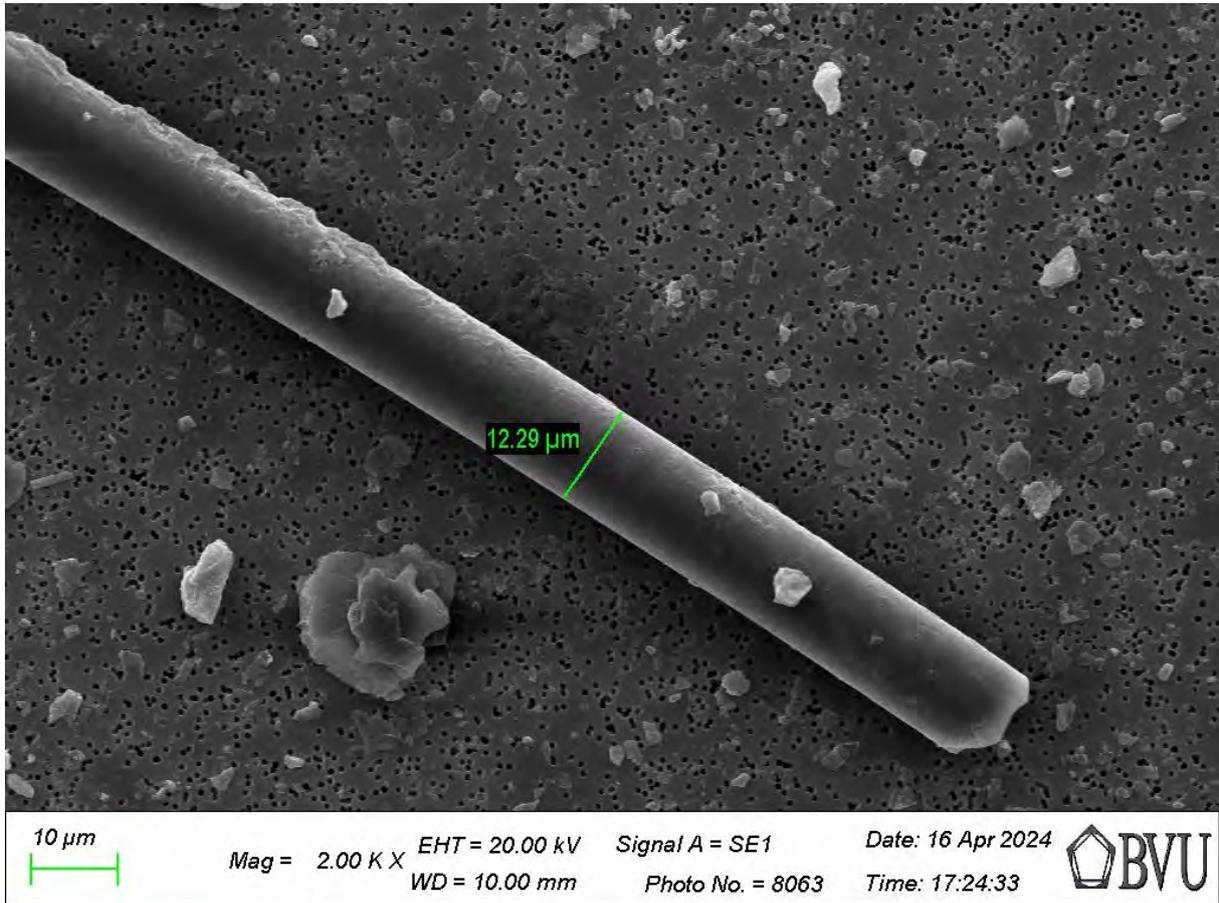
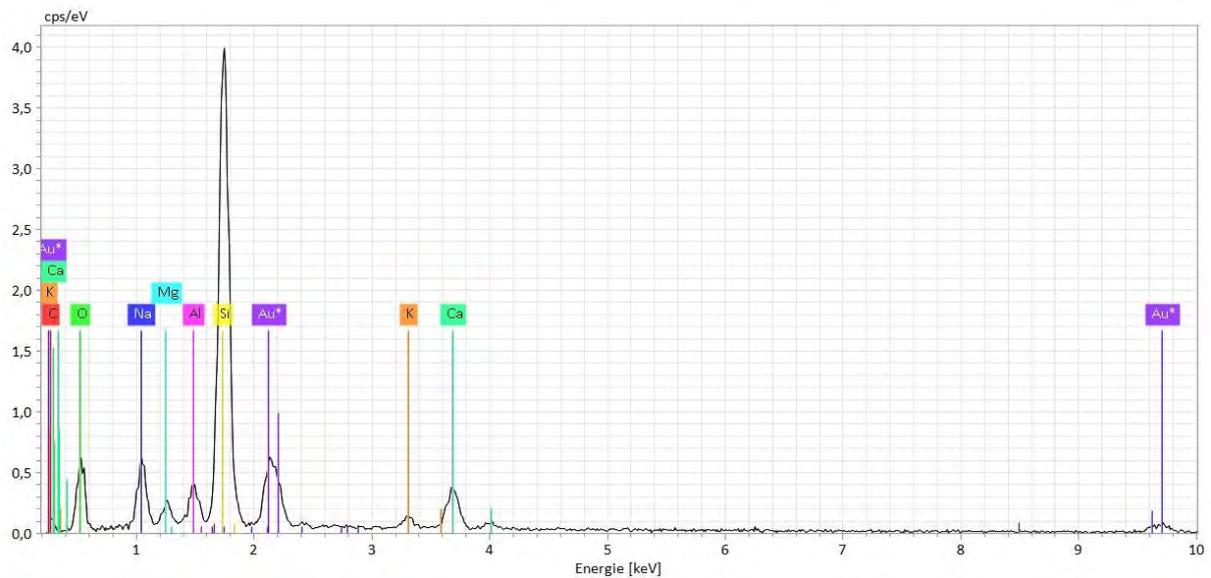
Anlage zum Analysenbericht Nr. 503/7237

Auftraggeber : Dr. C. Kolckmann
Projekt : Liebenauschule
Projekt-Nr. :
Art der Probenahme : PN98 Art der Probe : Bausubstanz
Originalbezeich. : Dach üb 1. OG Ost Bitumenabdicht unten
Probenehmer : von Seiten des Auftraggebers
Entnahmedatum : Probeneingang : 12.04.2024
Probenbezeich. : 503/7237 Untersuch.-zeitraum : 12.04.2024 – 23.04.2024
Präparation :
 Untersuchung als normale Materialprobe (Bruchflächenuntersuchung bzw. Direktpräparation) - NG 1,0 % (w/w)
 Untersuchung als Streupräparat einer Materialprobe oder Staubprobe - NG 0,1 % (w/w)
 Veraschung, Säurebehandlung, Filtration aus einer Suspension auf einen Kernporenfilter - NG 0,001 % (w/w)

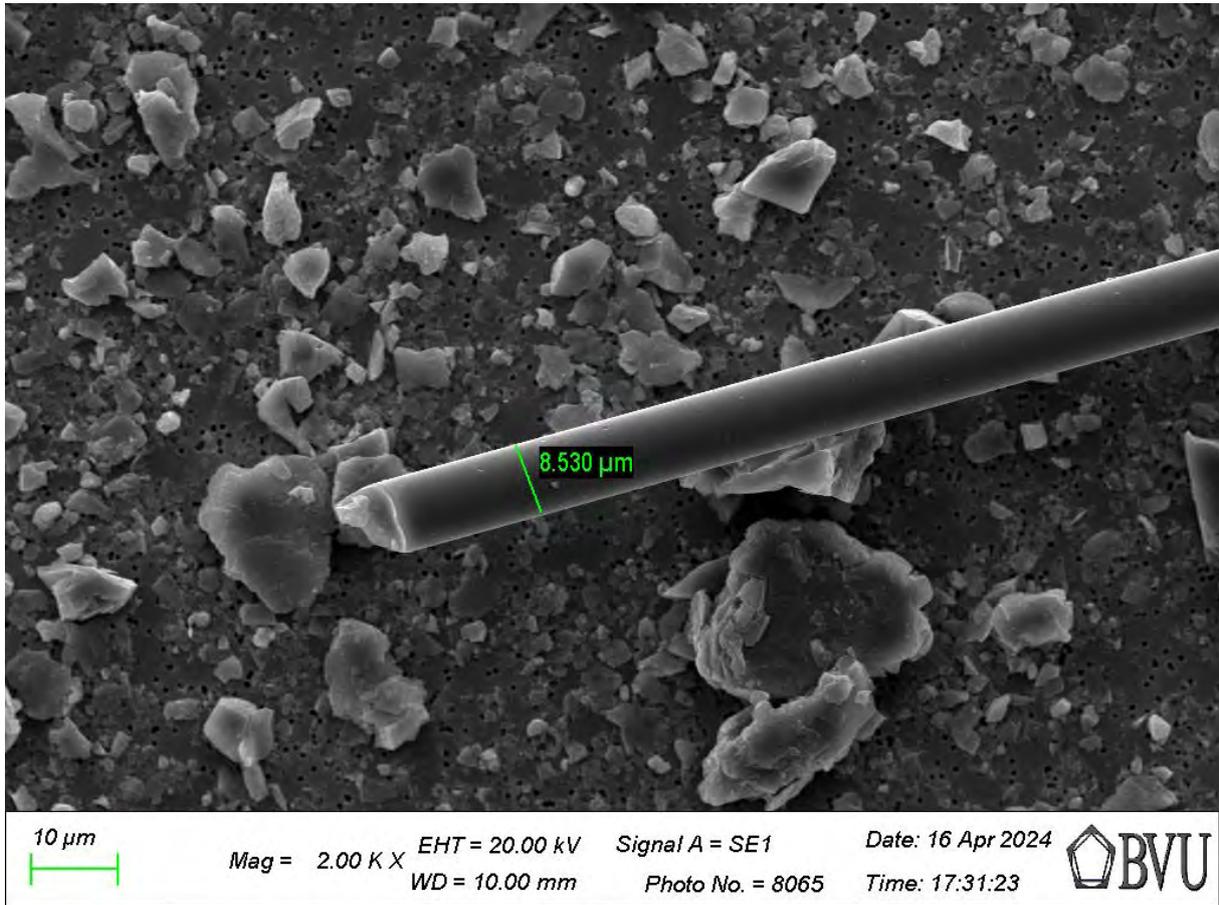
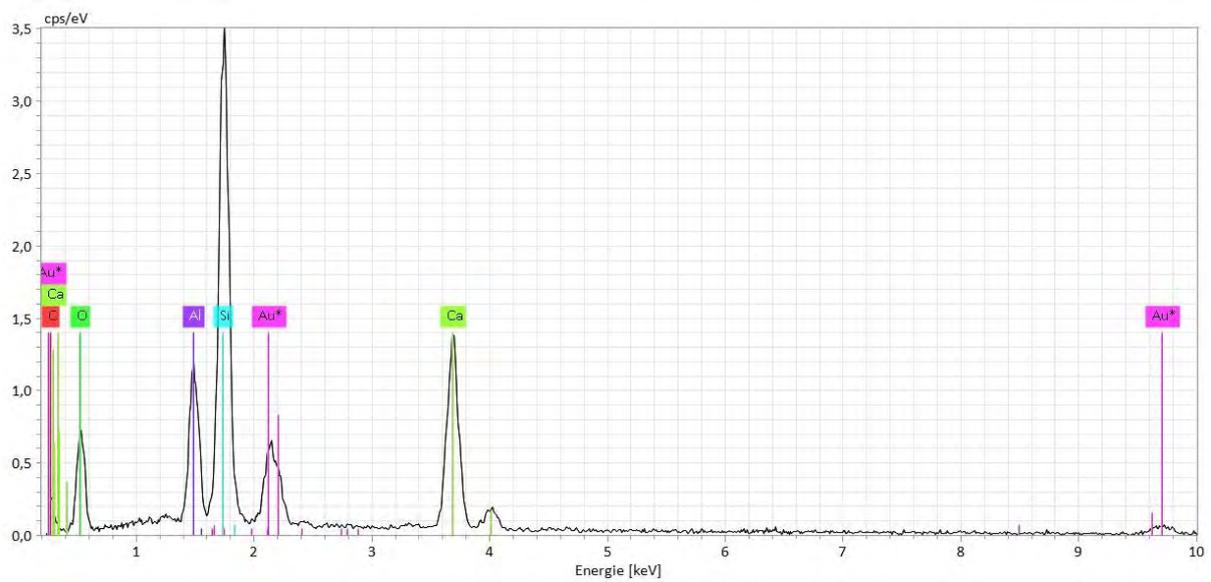
Mineralische Faser

Asbesthaltige Materialien sind als Fassadenplatten und teilweise in Bitumenabdichtungen (Dach über 1.OG Nord, unten) vorhanden. Asbesthaltige Stoffe müssen nach TRGS 519 vor dem eigentlichen Abbruch ausgebaut werden. Die Arbeiten sind bei der Gewerbeaufsicht anzumelden. Die übrigen untersuchten Proben (Bitumenabdichtungen, Gussasphalt, Bodenbeläge, Kleber) waren Asbestfrei.

Auftraggeber : Dr. C. Kolckmann
Projekt : Liebenauschule
Projekt-Nr. :
Art der Probenahme : PN98 Art der Probe : Bausubstanz
Originalbezeich. : Dach üb 1. OG Nord Bitumenabdicht unten
Probenehmer : von Seiten des Auftraggebers
Entnahmedatum : Probeneingang : 12.04.2024
Probenbezeich. : 503/7238 Untersuch.-zeitraum : 12.04.2024 – 23.04.2024
Präparation :
 Untersuchung als normale Materialprobe (Bruchflächenuntersuchung bzw. Direktpräparation) - NG 1,0 % (w/w)
 Untersuchung als Streupräparat einer Materialprobe oder Staubprobe - NG 0,1 % (w/w)
 Veraschung, Säurebehandlung, Filtration aus einer Suspension auf einen Kernporenfilter - NG 0,001 % (w/w)

Asbesthaltige Stoffe müssen nach TRGS 519 vor dem eigentlichen Abbruch ausgebaut werden. Die Arbeiten sind bei der Gewerbeaufsicht anzumelden.

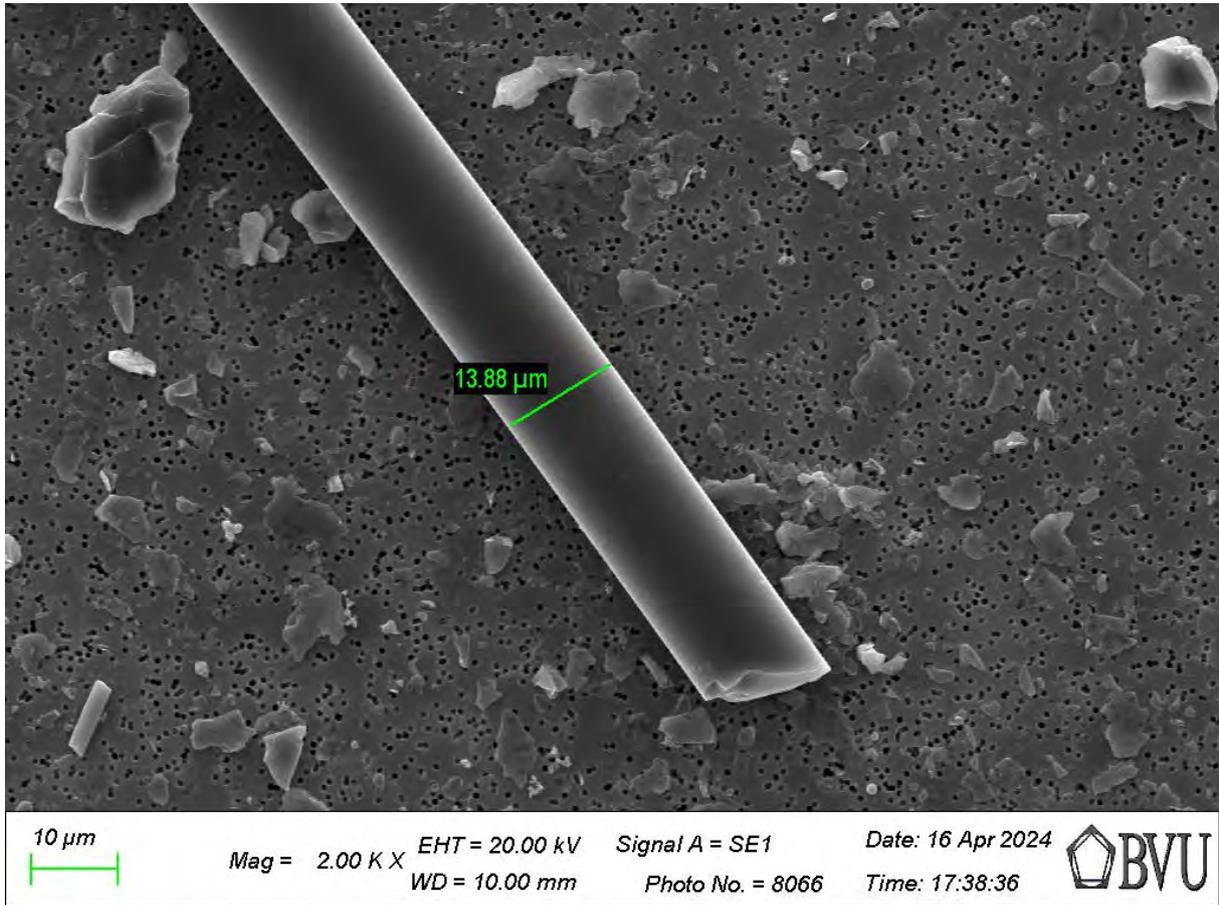
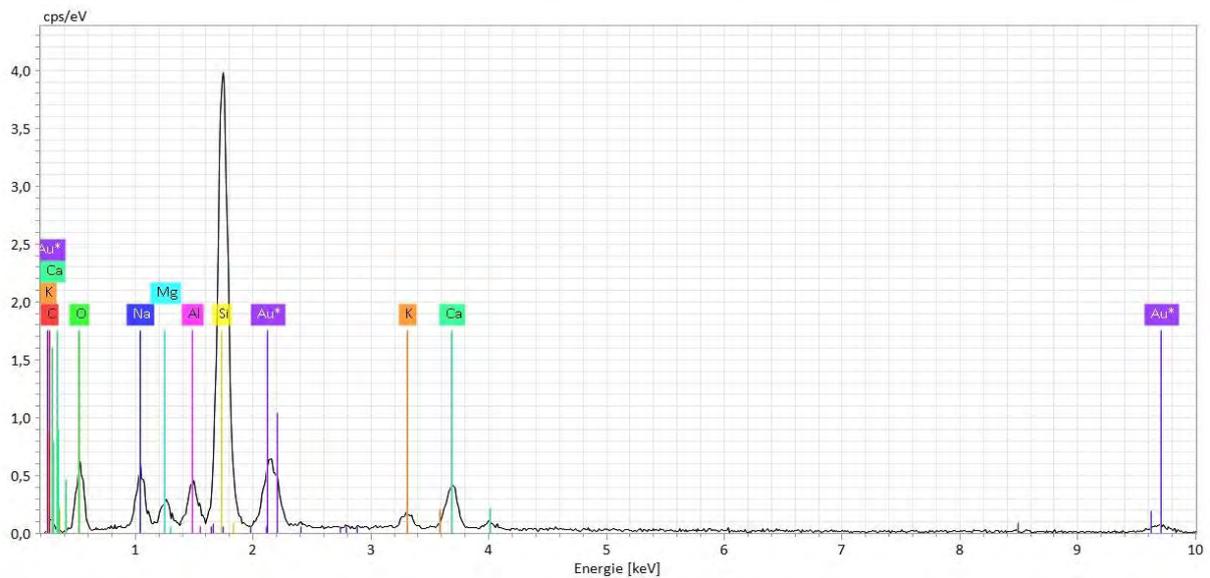
Anlage zum Analysenbericht Nr. 503/7239

Auftraggeber : Dr. C. Kolckmann
Projekt : Liebenauschule
Projekt-Nr. :
Art der Probenahme : PN98 Art der Probe : Bausubstanz
Originalbezeich. : Dach üb 1. OG Nord Bitumenabdicht oben
Probenehmer : von Seiten des Auftraggebers
Entnahmedatum : Probeneingang : 12.04.2024
Probenbezeich. : 503/7239 Untersuch.-zeitraum : 12.04.2024 – 23.04.2024
Präparation :
 Untersuchung als normale Materialprobe (Bruchflächenuntersuchung bzw. Direktpräparation) - NG 1,0 % (w/w)
 Untersuchung als Streupräparat einer Materialprobe oder Staubprobe - NG 0,1 % (w/w)
 Veraschung, Säurebehandlung, Filtration aus einer Suspension auf einen Kernporenfilter - NG 0,001 % (w/w)

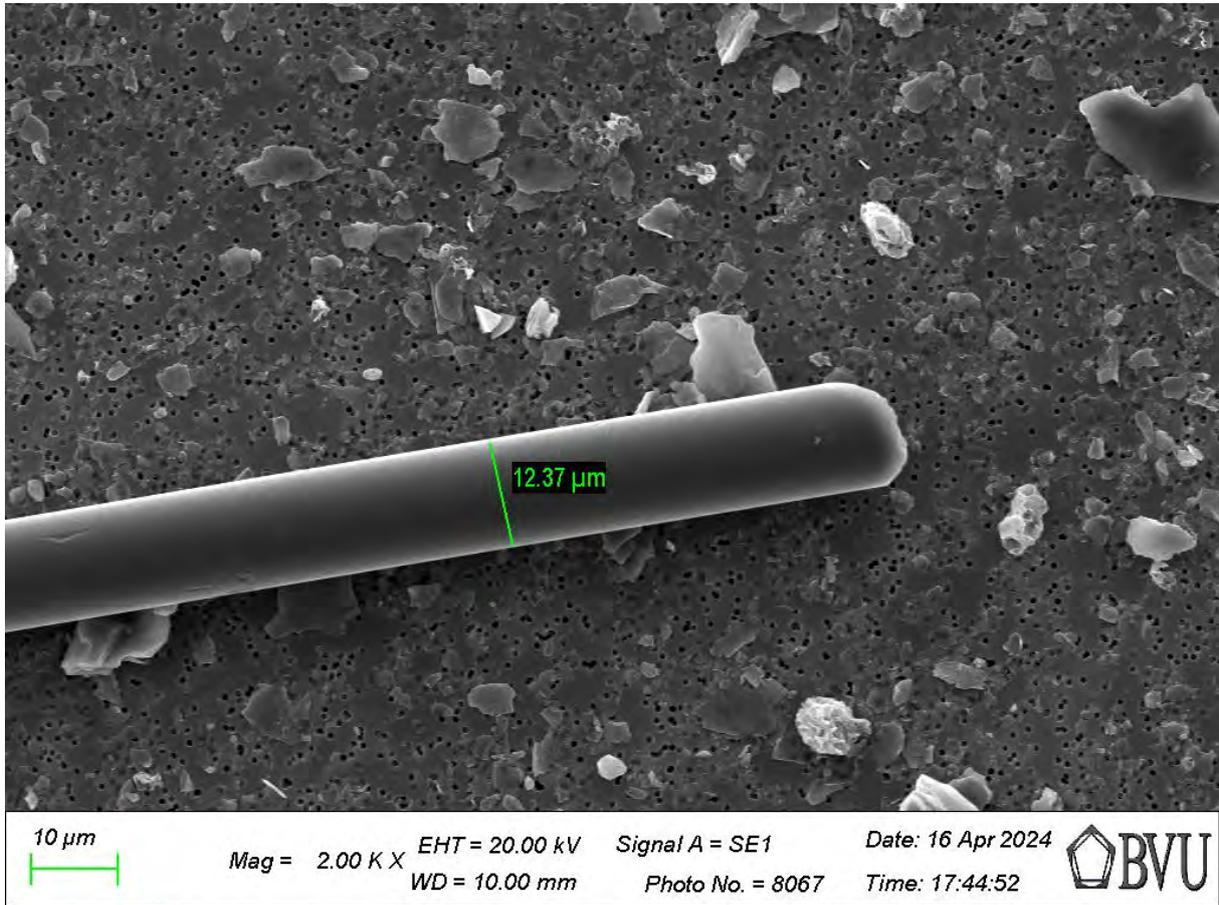
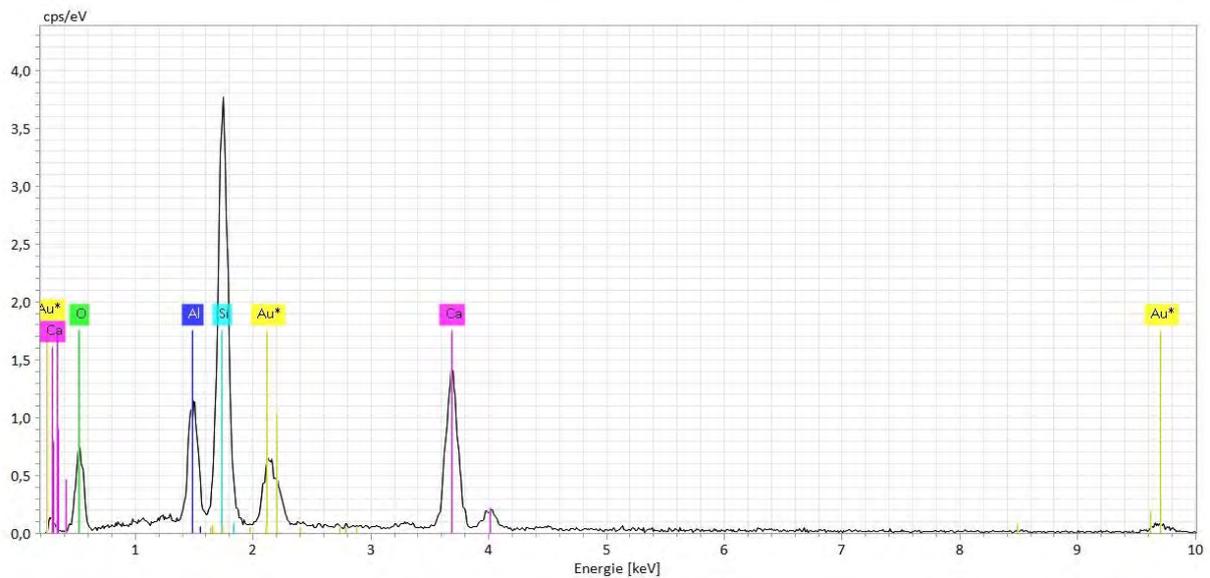
Anlage zum Analysenbericht Nr. 503/7240

Auftraggeber : Dr. C. Kolckmann
Projekt : Liebenauschule
Projekt-Nr. :
Art der Probenahme : PN98 Art der Probe : Bausubstanz
Originalbezeich. : Abdichtung WC Trakt oben
Probenehmer : von Seiten des Auftraggebers
Entnahmedatum : Probeneingang : 12.04.2024
Probenbezeich. : 503/7240 Untersuch.-zeitraum : 12.04.2024 – 23.04.2024
Präparation :
 Untersuchung als normale Materialprobe (Bruchflächenuntersuchung bzw. Direktpräparation) - NG 1,0 % (w/w)
 Untersuchung als Streupräparat einer Materialprobe oder Staubprobe - NG 0,1 % (w/w)
 Veraschung, Säurebehandlung, Filtration aus einer Suspension auf einen Kernporenfilter - NG 0,001 % (w/w)

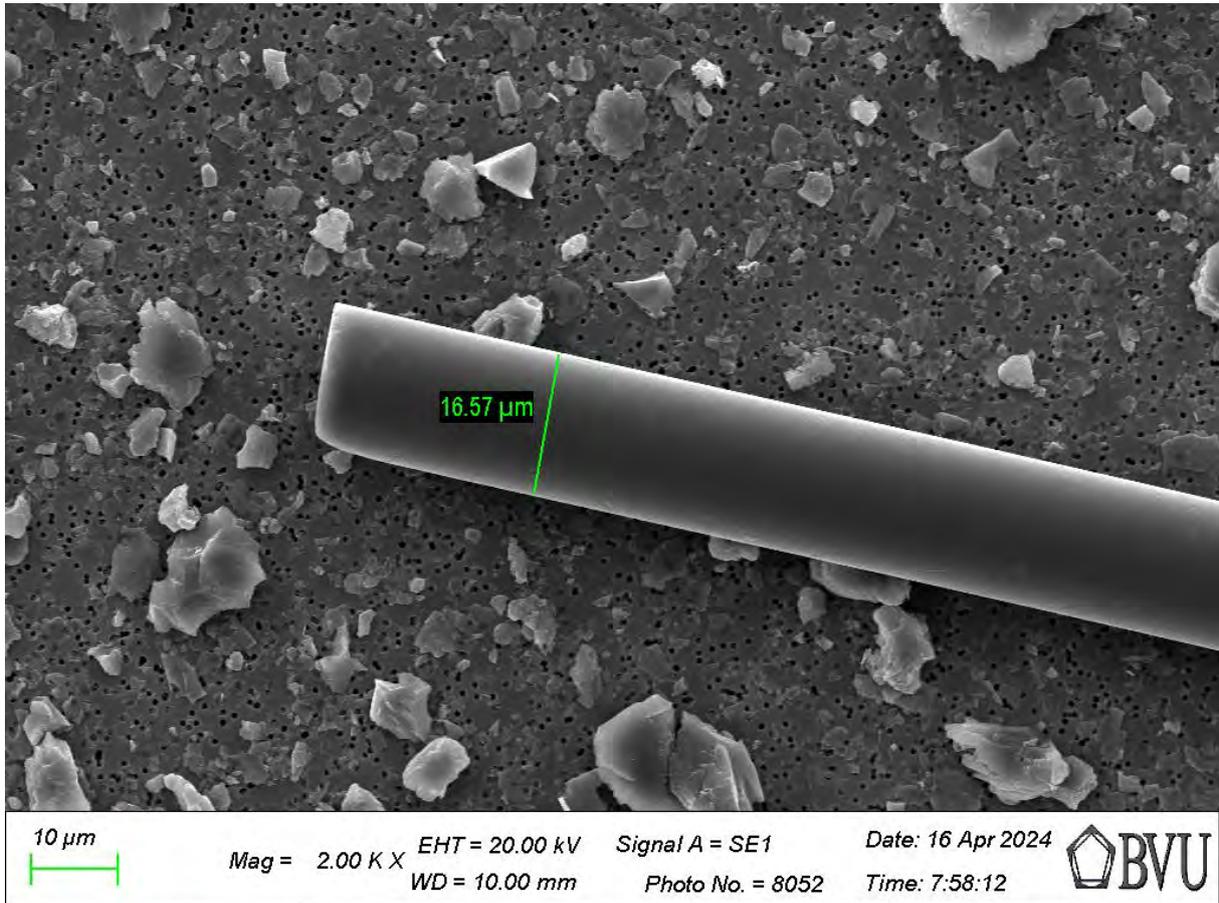
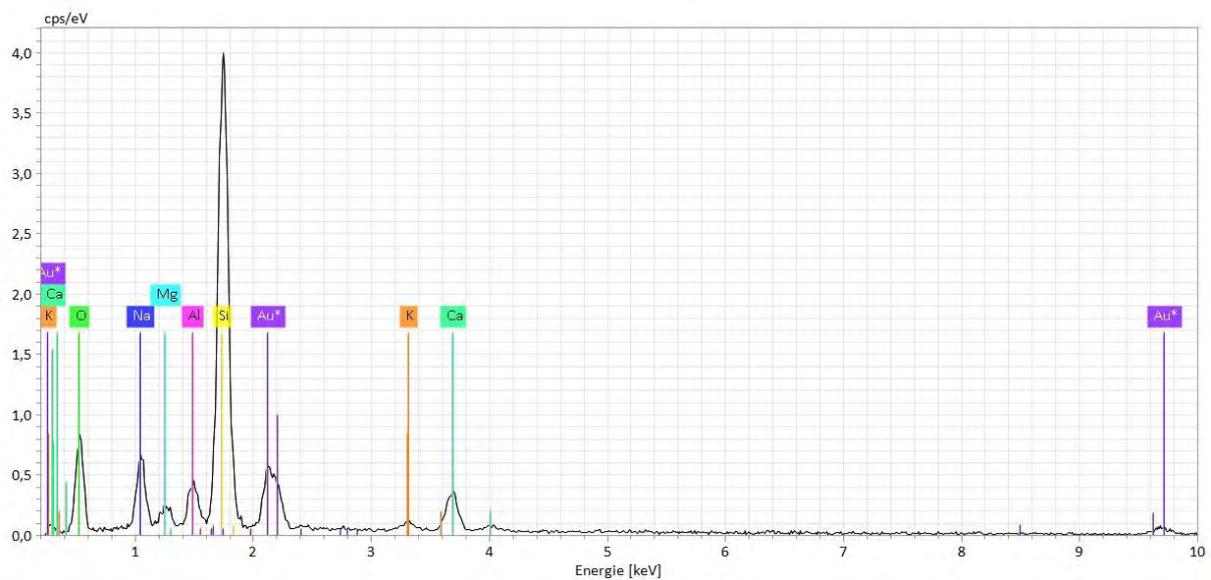
Anlage zum Analysenbericht Nr. 503/7241

Auftraggeber : Dr. C. Kolckmann
Projekt : Liebenauschule
Projekt-Nr. :
Art der Probenahme : PN98 Art der Probe : Bausubstanz
Originalbezeich. : Abdichtung WC Trakt unten
Probenehmer : von Seiten des Auftraggebers
Entnahmedatum : Probeneingang : 12.04.2024
Probenbezeich. : 503/7241 Untersuch.-zeitraum : 12.04.2024 – 23.04.2024
Präparation :
 Untersuchung als normale Materialprobe (Bruchflächenuntersuchung bzw. Direktpräparation) - NG 1,0 % (w/w)
 Untersuchung als Streupräparat einer Materialprobe oder Staubprobe - NG 0,1 % (w/w)
 Veraschung, Säurebehandlung, Filtration aus einer Suspension auf einen Kernporenfilter - NG 0,001 % (w/w)

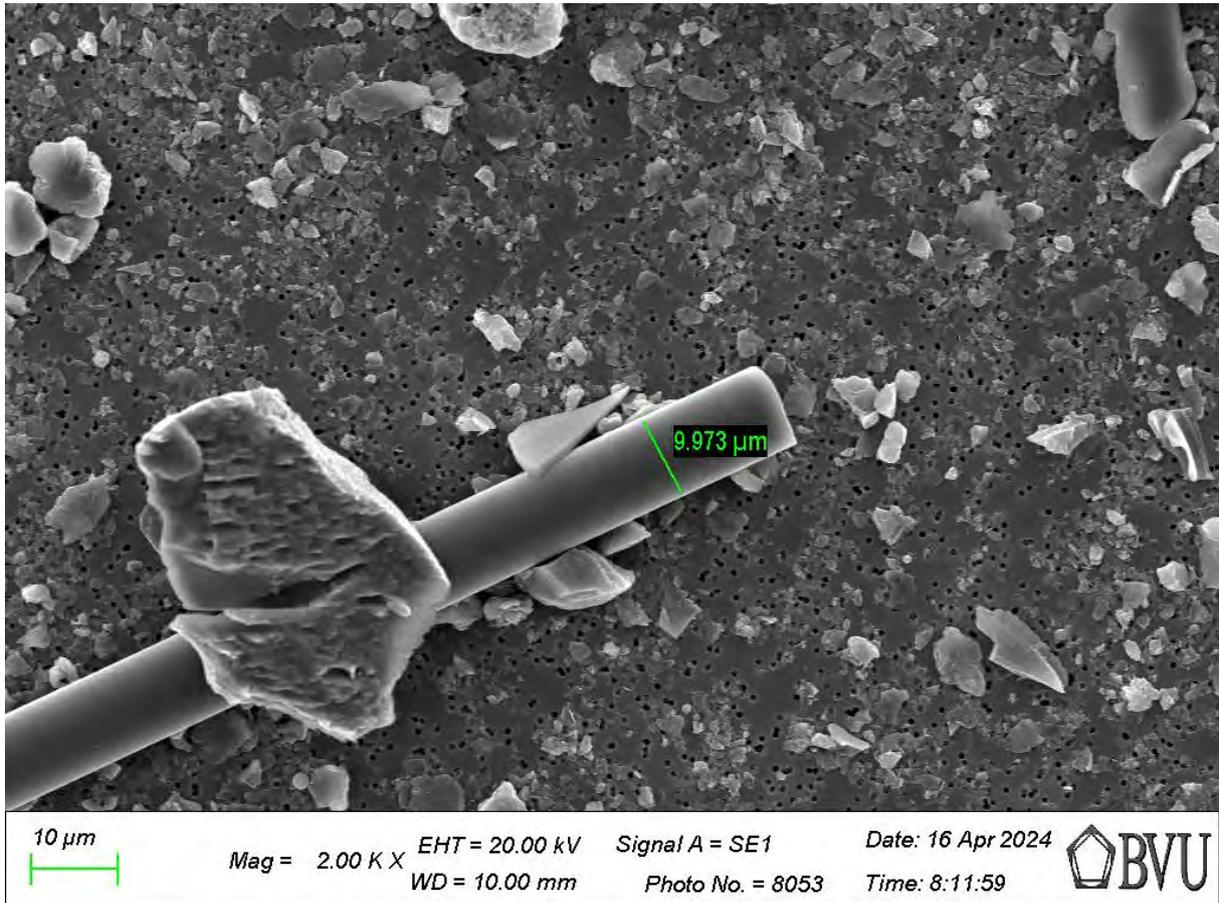
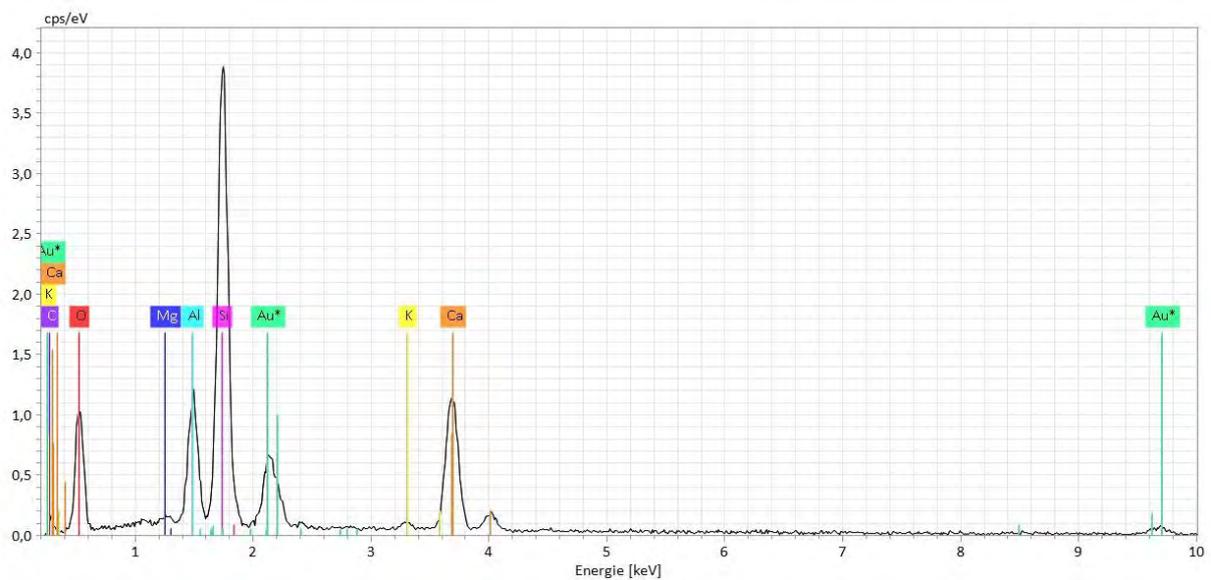
Anlage zum Analysenbericht Nr. 503/7243

Auftraggeber : Dr. C. Kolckmann
Projekt : Liebenauschule
Projekt-Nr. :
Art der Probenahme : PN98 Art der Probe : Bausubstanz
Originalbezeich. : 2. OG Boden Abdichtung altes Dach
Probenehmer : von Seiten des Auftraggebers
Entnahmedatum : Probeneingang : 12.04.2024
Probenbezeich. : 503/7243 Untersuch.-zeitraum : 12.04.2024 – 23.04.2024
Präparation :
 Untersuchung als normale Materialprobe (Bruchflächenuntersuchung bzw. Direktpräparation) - NG 1,0 % (w/w)
 Untersuchung als Streupräparat einer Materialprobe oder Staubprobe - NG 0,1 % (w/w)
 Veraschung, Säurebehandlung, Filtration aus einer Suspension auf einen Kernporenfilter - NG 0,001 % (w/w)
