**Schlossensemble Ivenack
in 17153 Ivenack**

Orangerie

**Ergebnisse der restauratorischen Untersuchung
der Fassade und ausgewählter Innenräume**

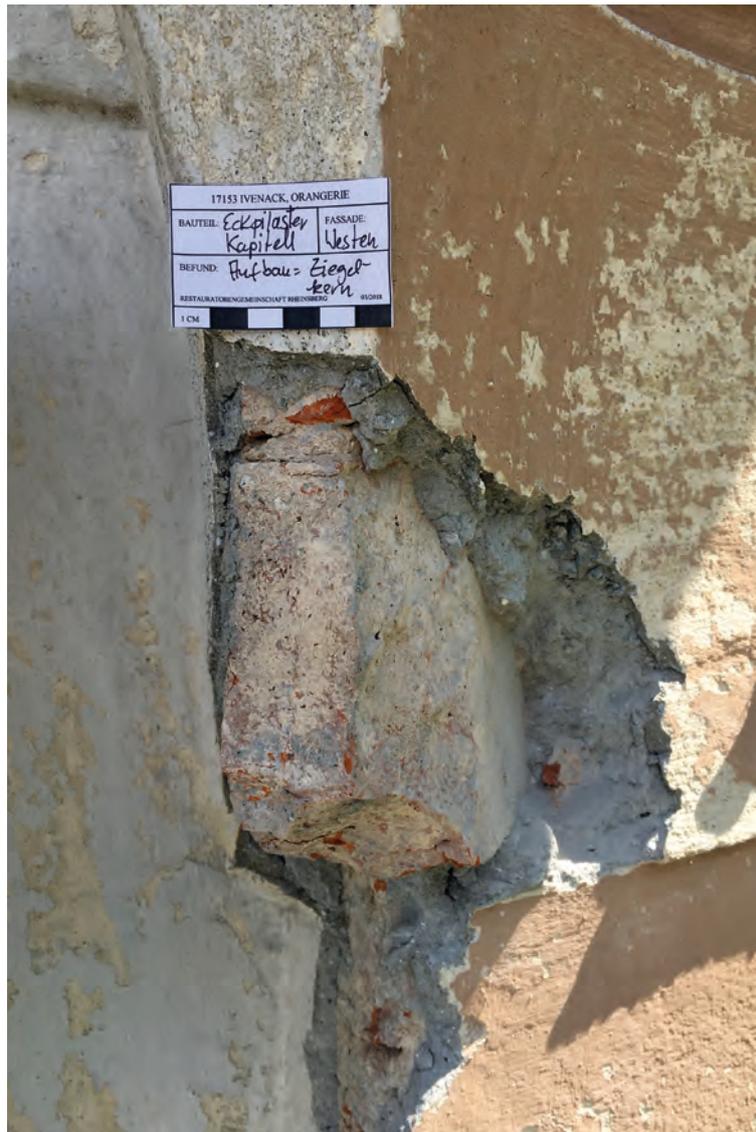
Abb. 29

Bauteil: südlicher Eckpilaster, Kapitell

Befund: Aufbau = bauzeitlicher Ziegelkern (1759) mit Zementputz (1950)

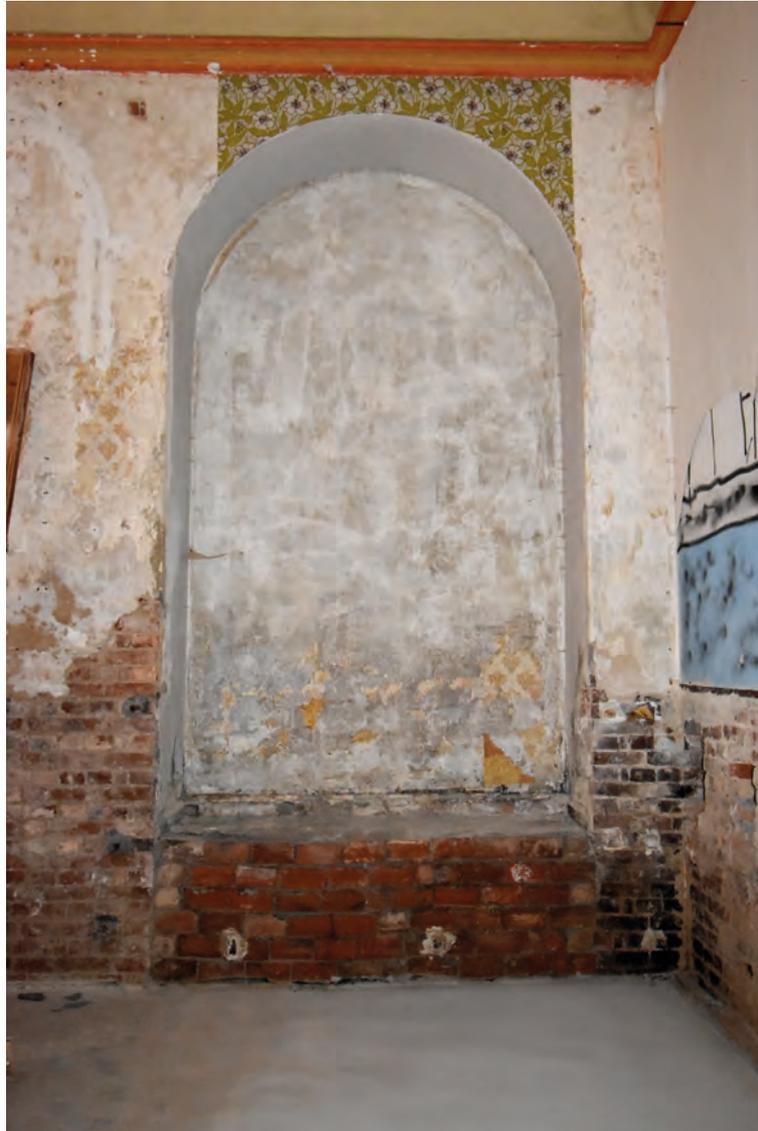
Abb. 48 Raum 0.01, Südwand, westliche Nische, April 2018

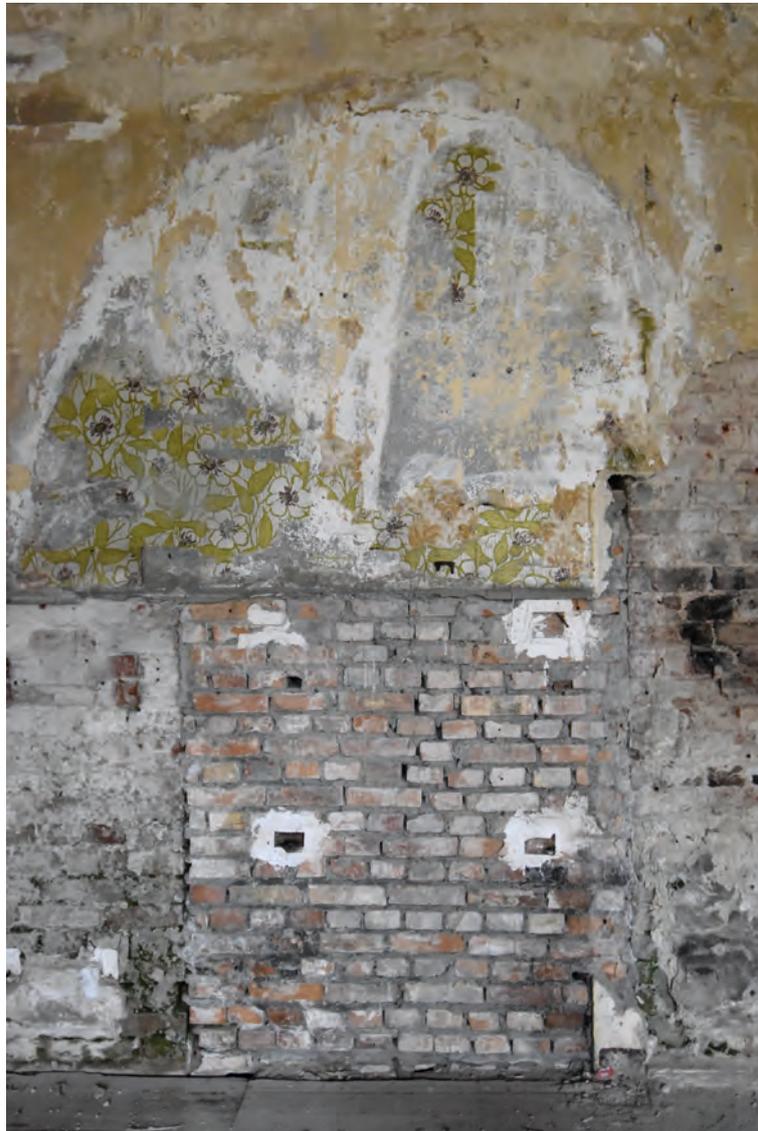
Abb. 49 Raum 0.01, Norden, ehem. Ofenkonche, April 2018

Beheizt wurde die Pflanzenhalle über insgesamt vier Öfen, die an der Nordseite in Ofenkonchen standen. Eine Konche ist heute noch erhalten. Der heute noch erhaltene, graue und feinkörnige Kalkmörtel datiert vermutlich ins 19. Jh., sodass keine Aussage zur bauzeitlichen Farbgebung getroffen werden kann. Als **Erstfassung** auf dem **jüngeren Verputz** wurde auf einer Weißkalkgrundierung ein **helles Grau**

nachgewiesen. Die anderen drei Konchen wurden im Zuge der Umbaumaßnahmen in den 1950er Jahren entfernt und die Öffnungen wandbündig geschlossen.

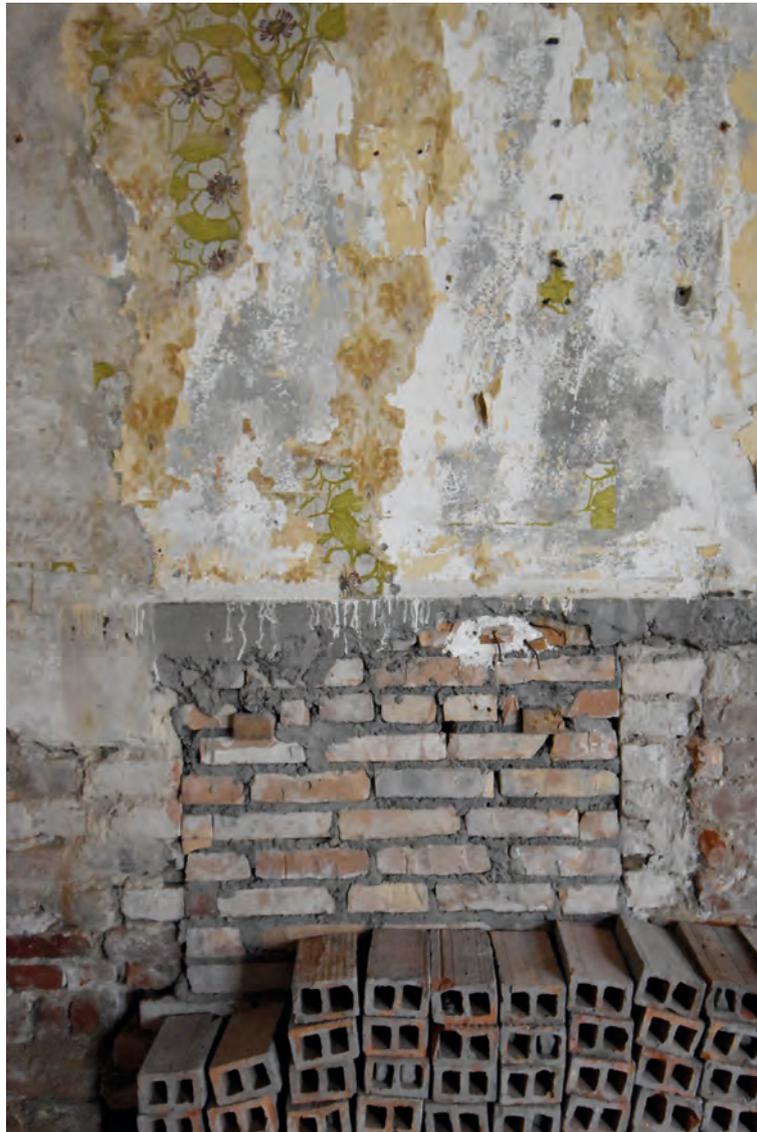
Abb. 50 Raum 0.01, Norden, ehem. Ofenkonche, April 2018

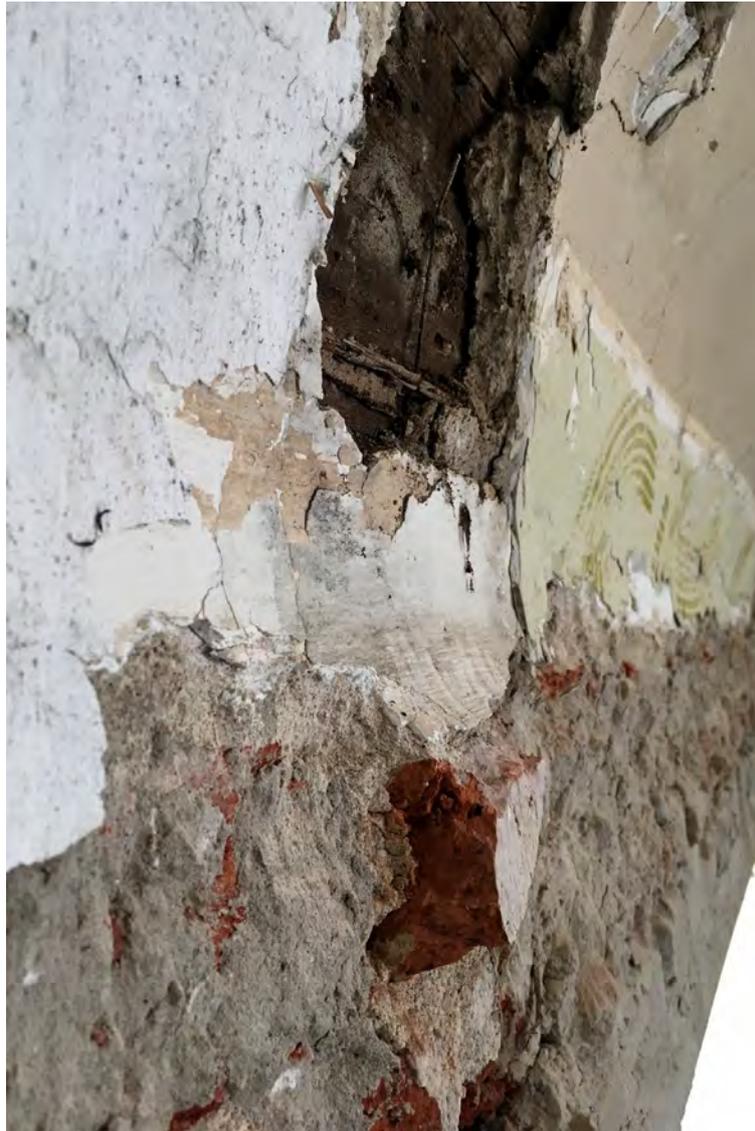
Abb. 54

Bauteil: NW, Bereich unter Voute (R 0.12/0.13)

Befund: Abgearbeitete Ziegel des Abschlussgesimses im Bereich einer Zwischenwand

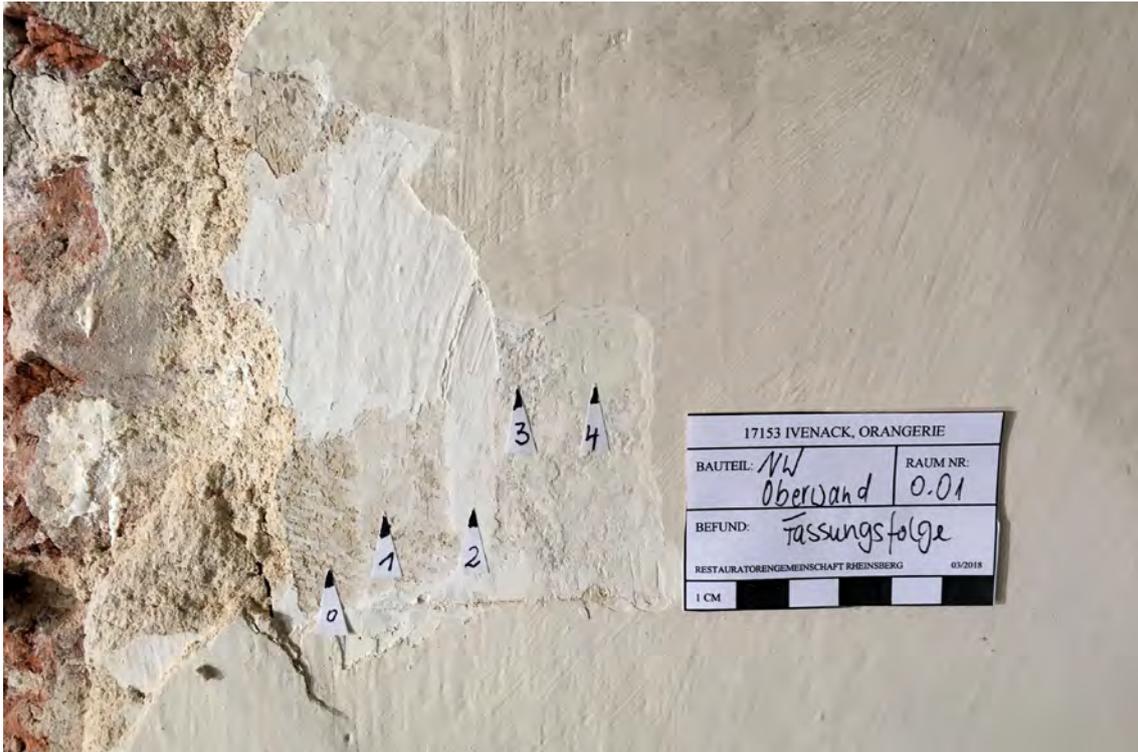
Abb. 59

Bauteil: NW, Oberwand (R 0.12)

Befund: Fassungsfolge

Nr.	Putz/ Fassung	Aussehen	Farbton	Material	Anmerkung
0	I.	ockrig, grobkörnig	-	Kalkmörtel	1759, mit Kalkspatzen
1		helles Beige	NCS S 1005-Y40R	Kalkfarbe	-
2	II.	gebrochenes Weiß	NCS S 0603-Y40R	Kalkfarbe	-
3	III.	hellgrau, feinkörnig	-	Kalkmörtel	1950er Jahre, Reparatur/Neuputz
4		helles Graugrün	NCS S 0804-G90Y	Leimfarbe?	-
