# **Schloss Ivenack in 17153 Ivenack**

## **Ergebnisse der restauratorischen Untersuchung der Fassade**

| SCHLOSS IVENACK IN 17153 IVENACK - NORDFLÜGEL | - |

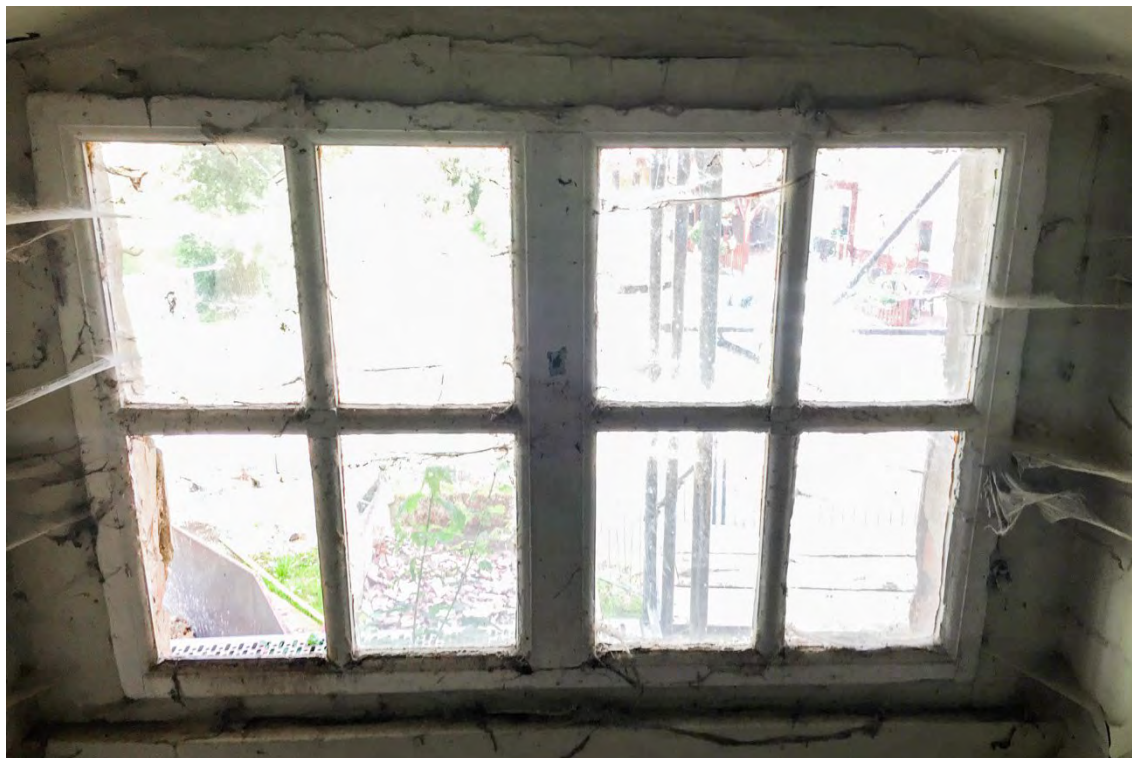
Abb. 73 Nordflügel, Nordseite, Tür, Oberlicht (hier R. 0.51/1.32)

**Fenster** sind aus dieser Bauzeit nicht mehr erhalten, jedoch datiert das heutige **Oberlicht** der **Tür** auf der **Nordseite** des **Nordflügels** wohl in die 1.H. des 18.Jh. und wurde hier zweitverwendet. Das feststehende, optisch zweigeteilte und jeweils vierfach gesprosstes Fenster ist aus Eichenholz gefertigt und weist als **Erstfassung** wohl eine **dunkelbraun pigmentierte Öllasur** auf. Ob es Teil eines Fensters oder immer schon ein Oberlicht einer Tür war, konnte im Rahmen der Untersuchung nicht geklärt werden.

Die **Türöffnung** auf der **Nordseite** des **Nordflügels** ist in dieser Zeit entstanden. Der profilierte Kämpfer und das Oberlicht sind aus Eichenholz gefertigt. Ob diese Bauteile neu angefertigt oder hier zweitverwendet wurden, bleibt offen. Als nachweisliche **Erstfassung** wurde auf dem **Kämpfer** ein **helles Grau** befundet.

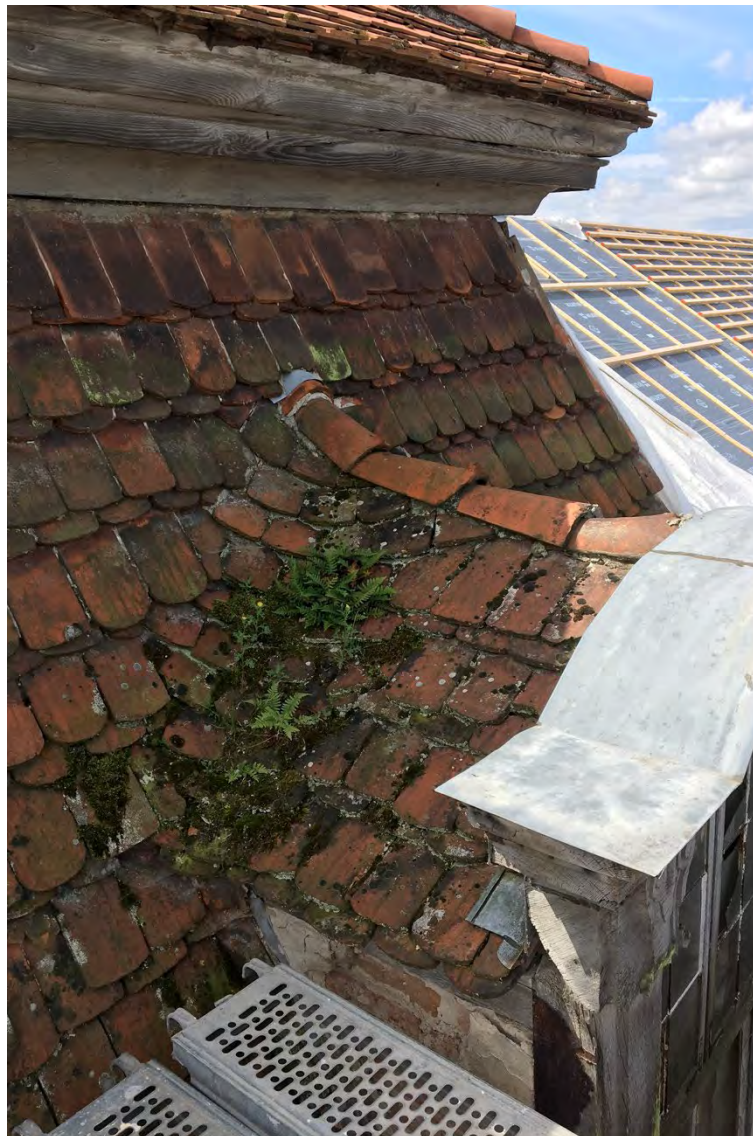
Abb. 77

Befund: profilierte Mansardbalken und bauzeitliche Biberschwanzdeckung (Einbindung Gaube)

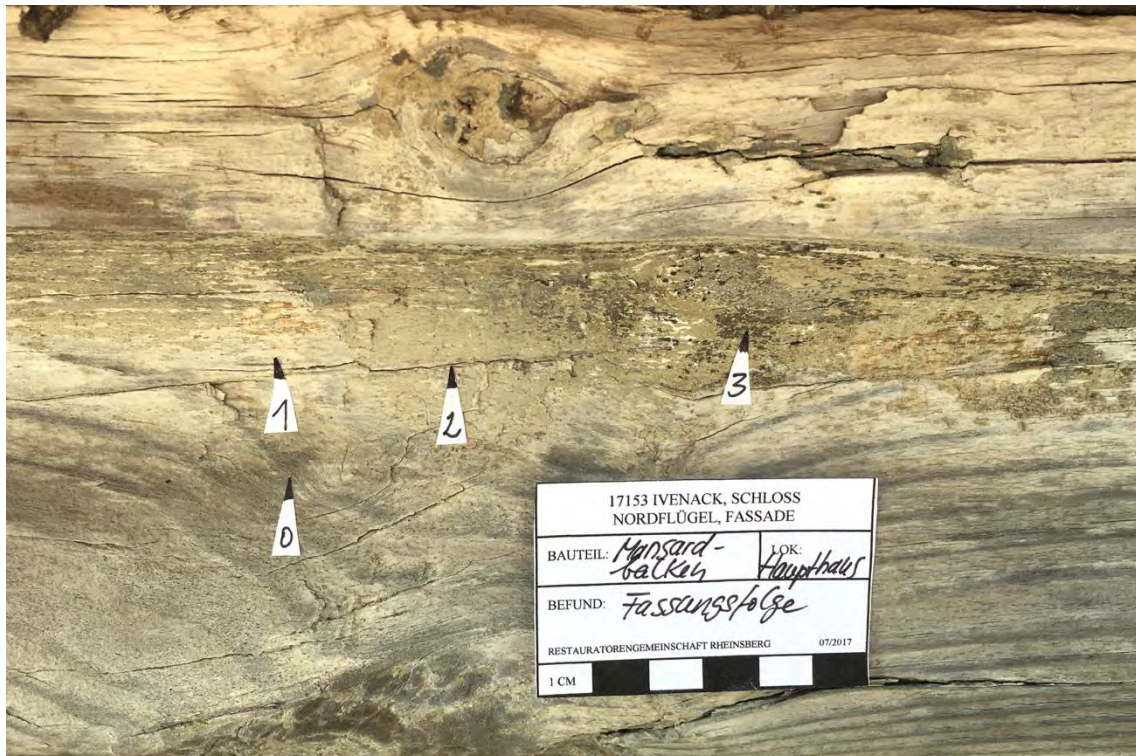
Abb. 79

Befund: Fassungsfolge

Schichtenfolge

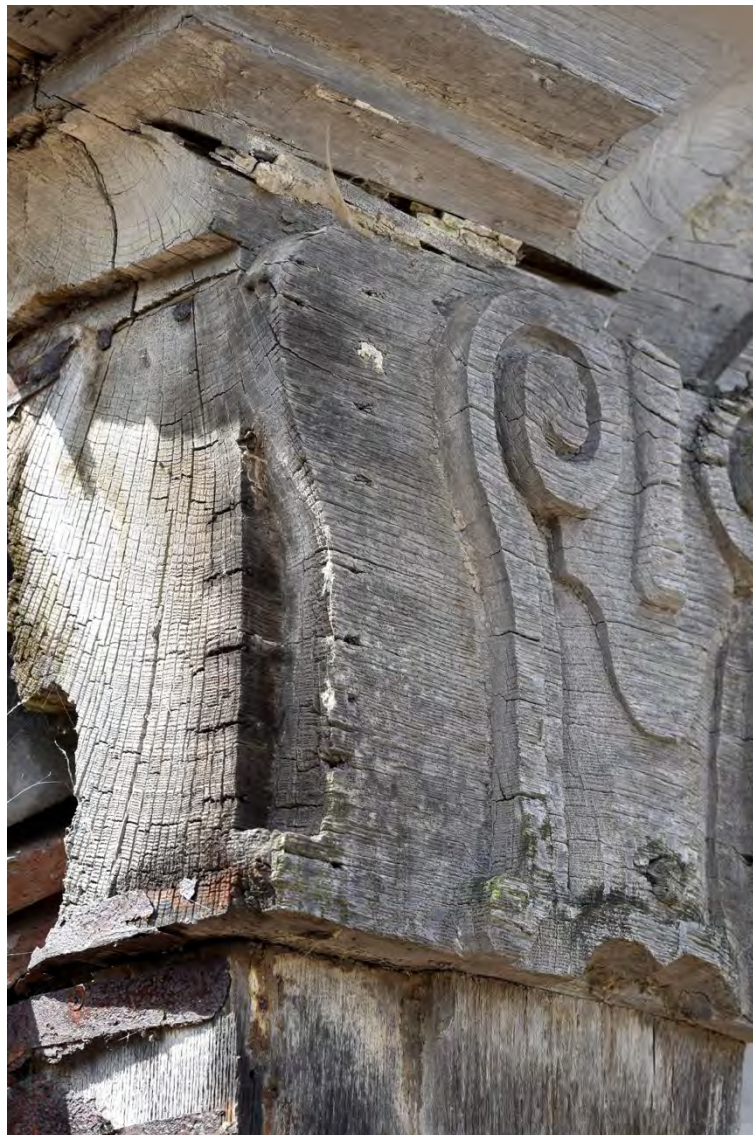
Abb. 80

Lokalisierung: Kernbau, Nordseite

Bauteil: Bereich Mittelrisalit, Dachgaube

Befund: Detail

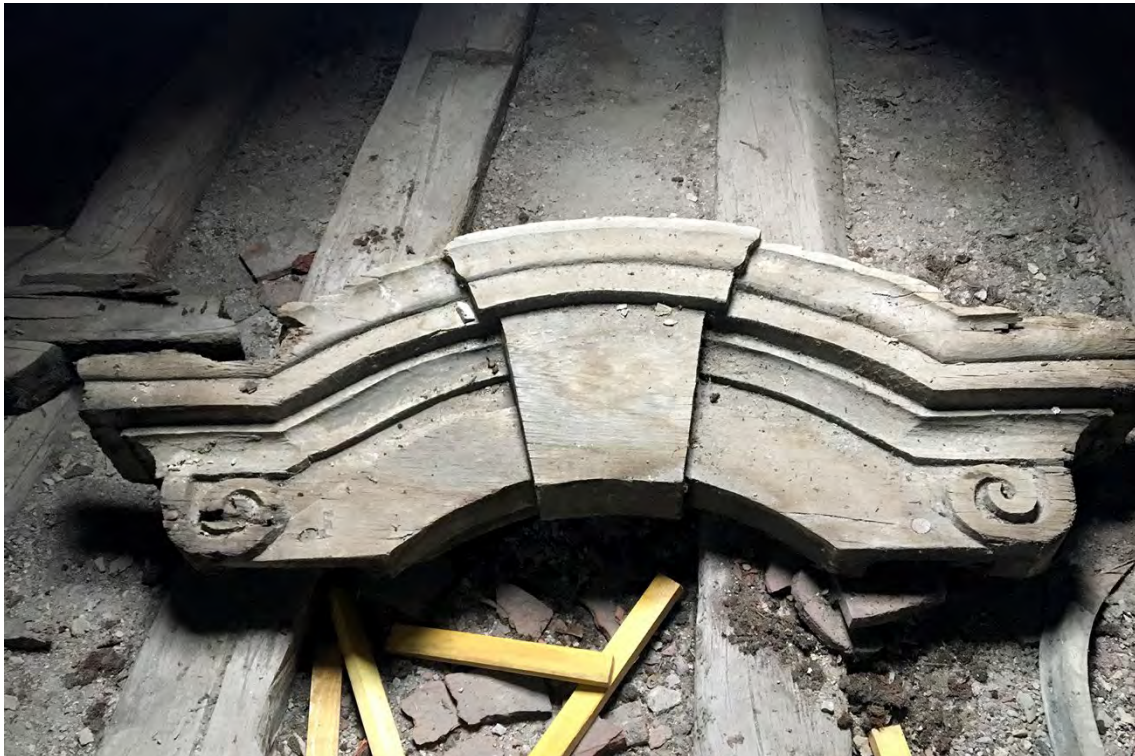
Abb. 82

Lokalisierung: -

Bauteil: Dachgaube

Befund: Bekrönung aus Eichenholz

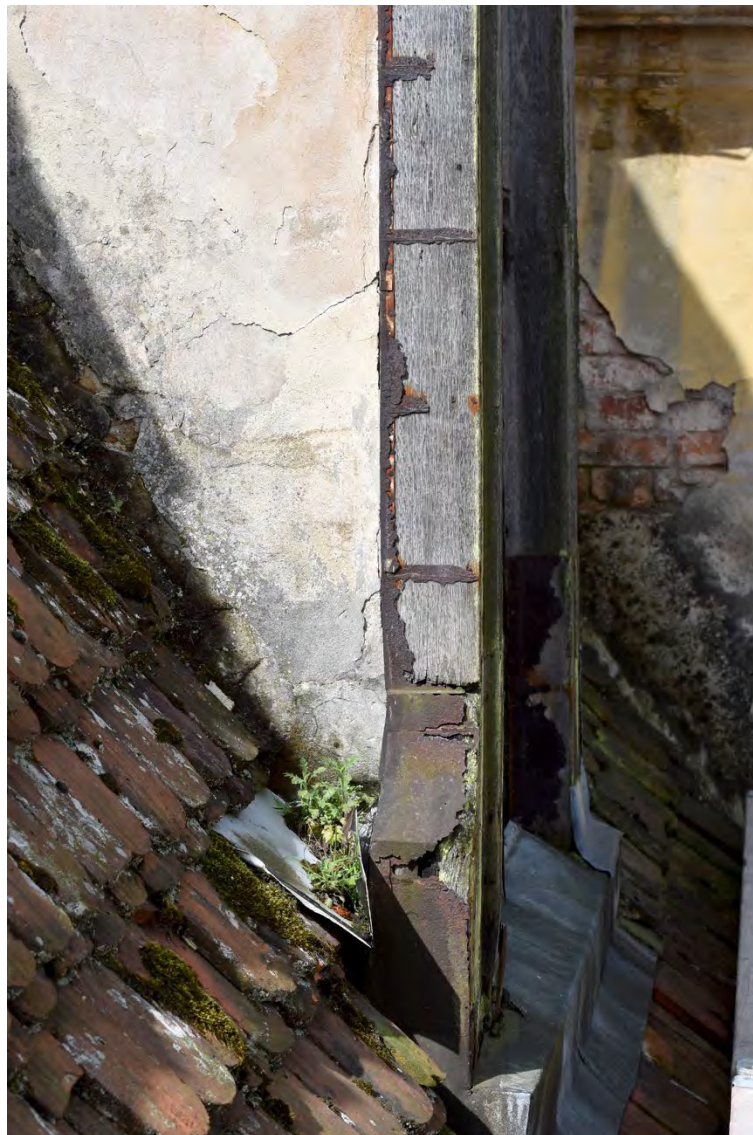
Abb. 83

Lokalisierung: Kernbau, Nordseite

Bauteil: östliche Dachgaube

Befund: Reste der bauzeitlichen Verblechung

Das Eichenblech ist verzinkt und wurde in der Erstfassung der Gaube in Ölfarbe mitgestrichen.

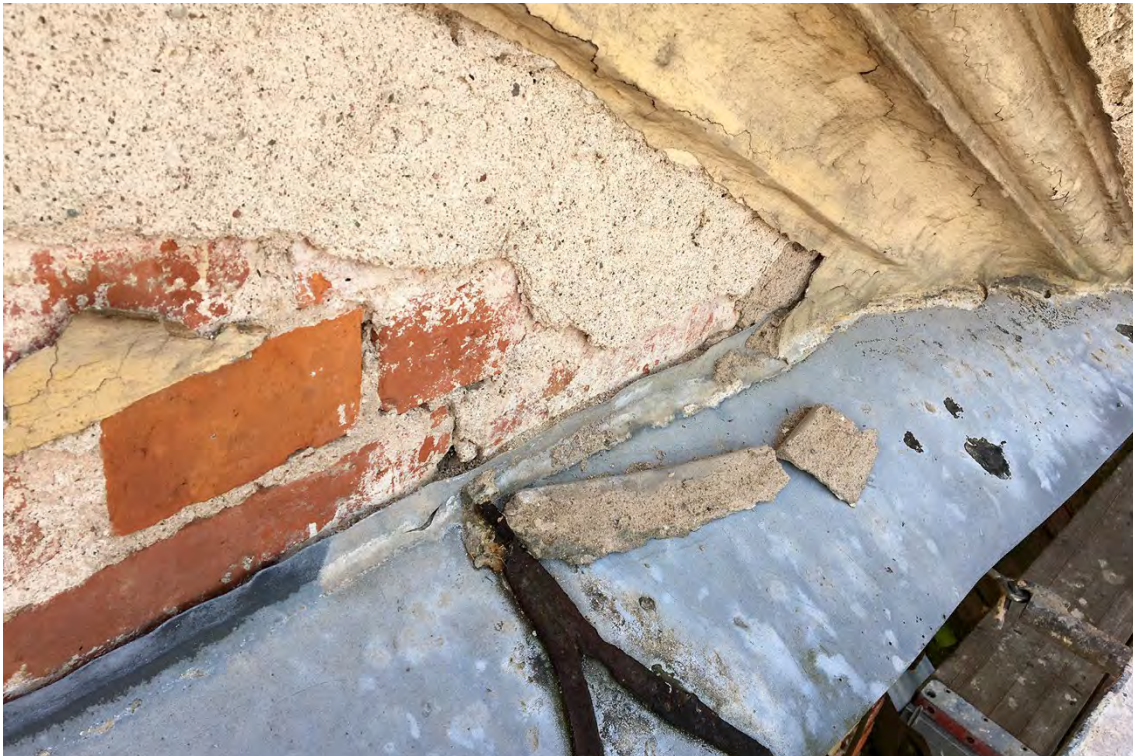
Abb. 86

Lokalisierung: Kernbau, Ostseite, Mittelrisalit

Bauteil: Dreiecksgiebel, unteres Gesimsprofil

Befund: Blechabdeckung, wohl 2.H.19.Jh.

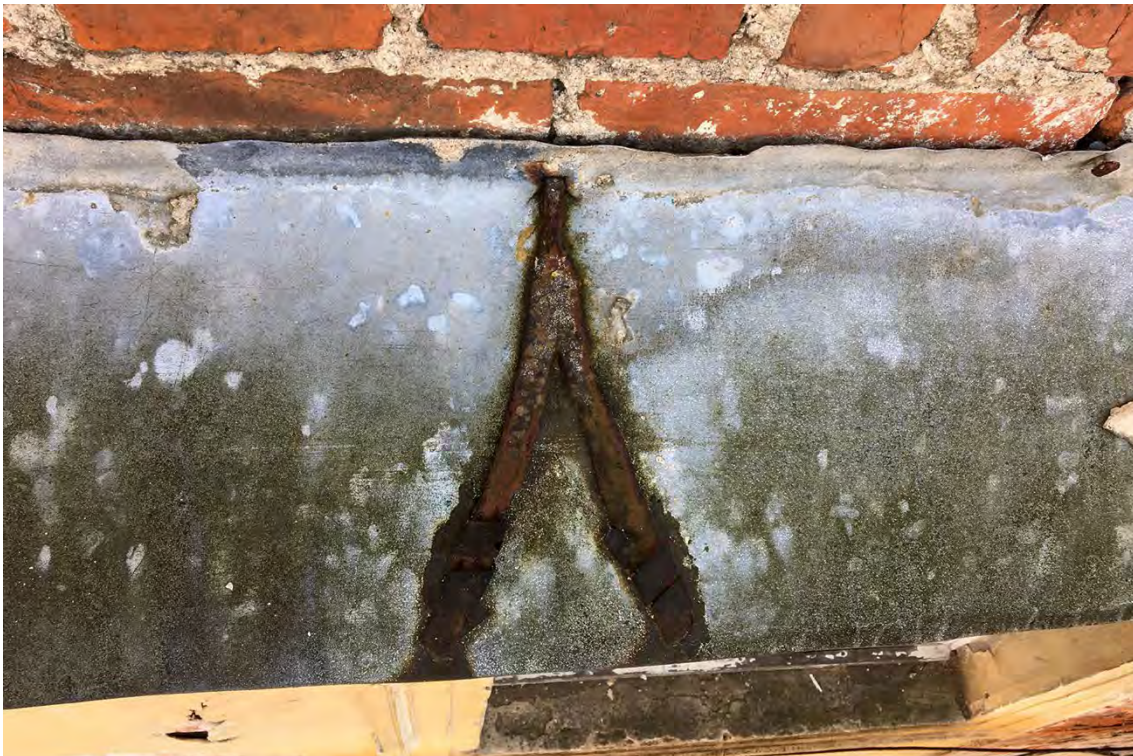
Abb. 87

Lokalisierung: Kernbau, Ostseite, Mittelrisalit

Bauteil: Dreiecksgiebel, unteres Gesimsprofil

Befund: Verblechung mit geschmiedeten Halterungen

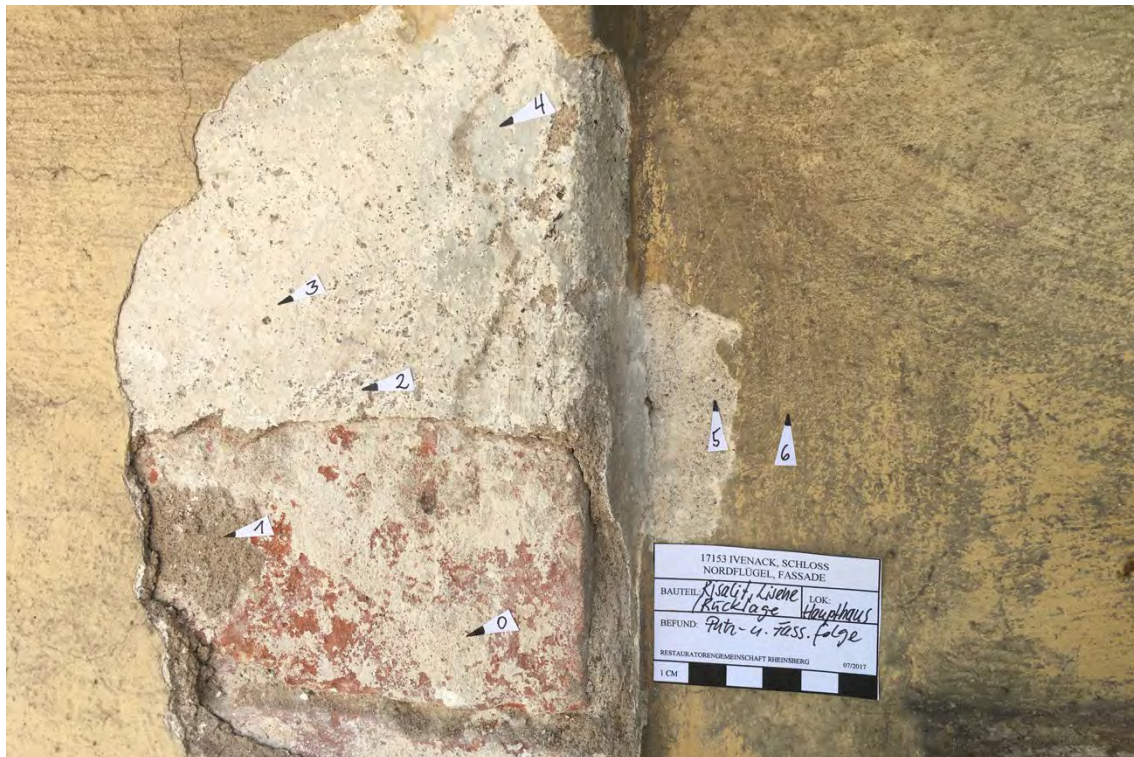
Abb. 88

Lokalisierung: Kernbau, Nordseite

Bauteil: Mittelrisalit, Lisene/Fond

Befund: Fassungsfolge

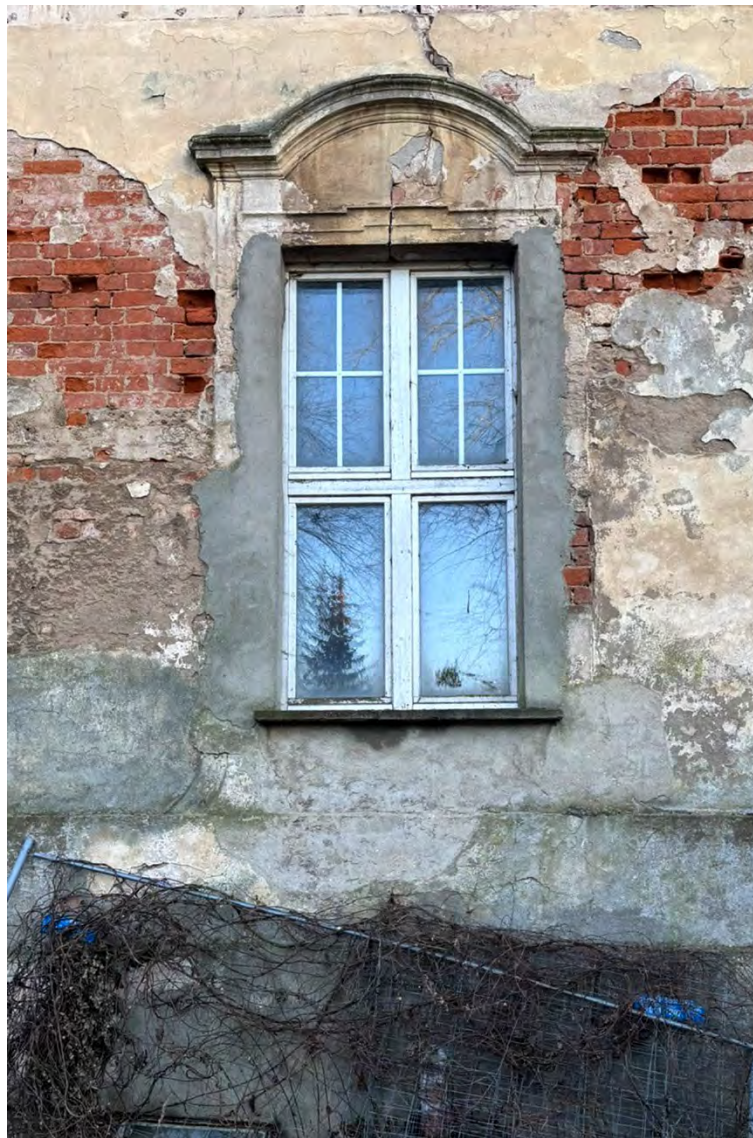
Abb. 89

Lokalisierung: Nordflügel, Nordseite, ehem. Pavillon

Bauteil: EG, Fenster

Befund: Reste der gestalteten Fenstereinfassung

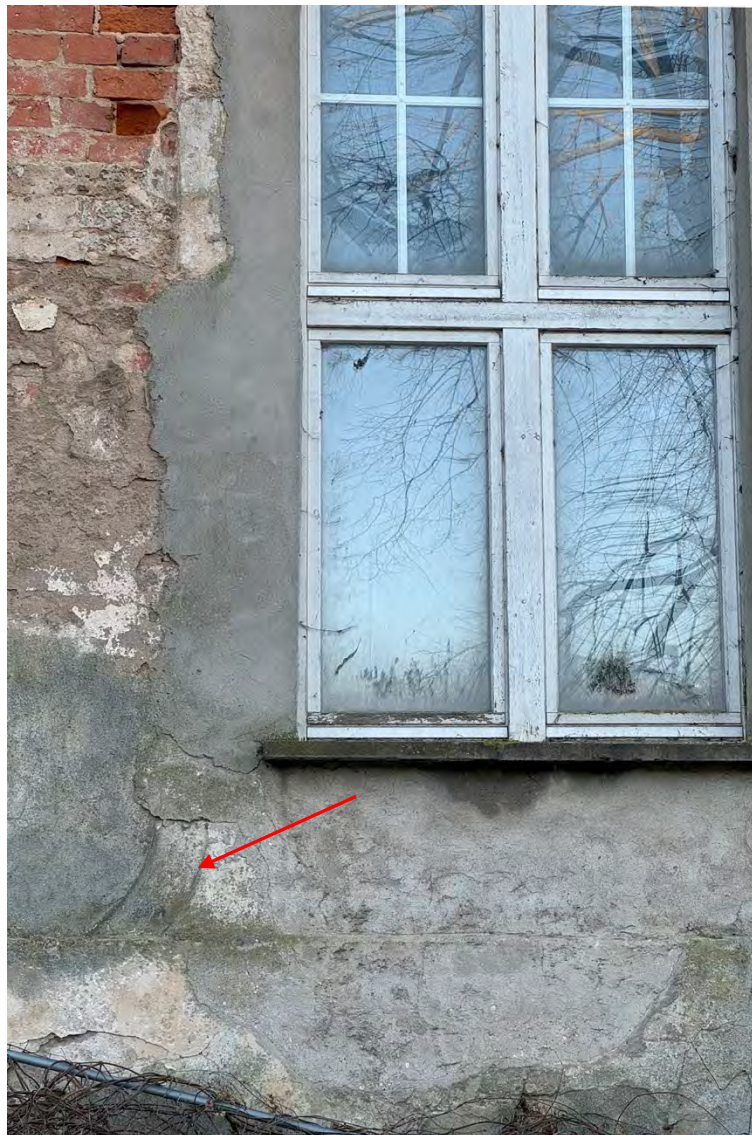
Abb. 90

Lokalisierung: Nordflügel, Nordseite, ehem. Pavillon

Bauteil: EG, Fenster, geputzte Einfassung/Fasche

Befund: Reste des bauzeitlichen unteren Gestaltungsabschlusses

Die ehemals freistehenden und nur mit einem schmalen und eingeschossigen Bogengang mit dem Kerngebäude verbundenen Pavillons sind in drei Fensterachsen gegliedert. Die mittlere Achse ist durch aufwendig gestaltete Fenstereinfassungen betont, von denen heute noch die Bekrönungen, aber so gut wie keine unteren Abschlüsse mehr erhalten sind. Wenige Spuren konnten auf der Nordseite dokumentiert werden.

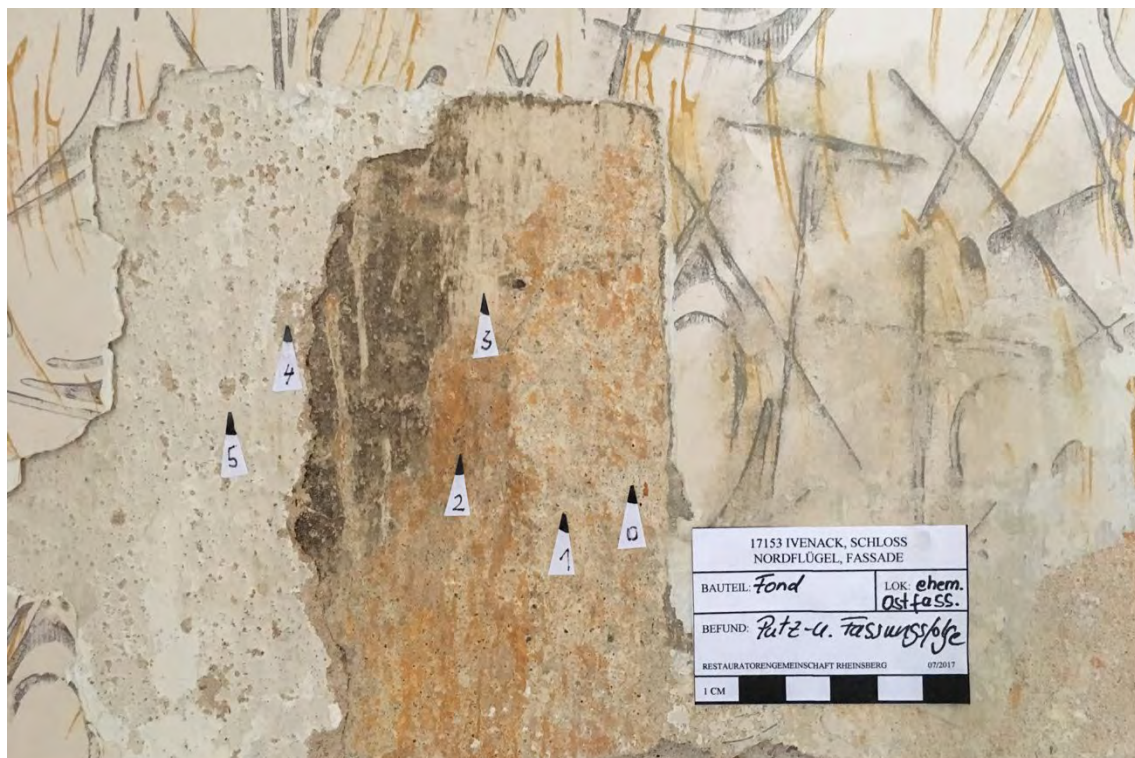
Abb. 95

Lokalisierung: Nordflügel, ehem. Ostfassade Pavillon, heute R. 0.43

Bauteil: WW

Befund: Putz- und Fassungsfolge

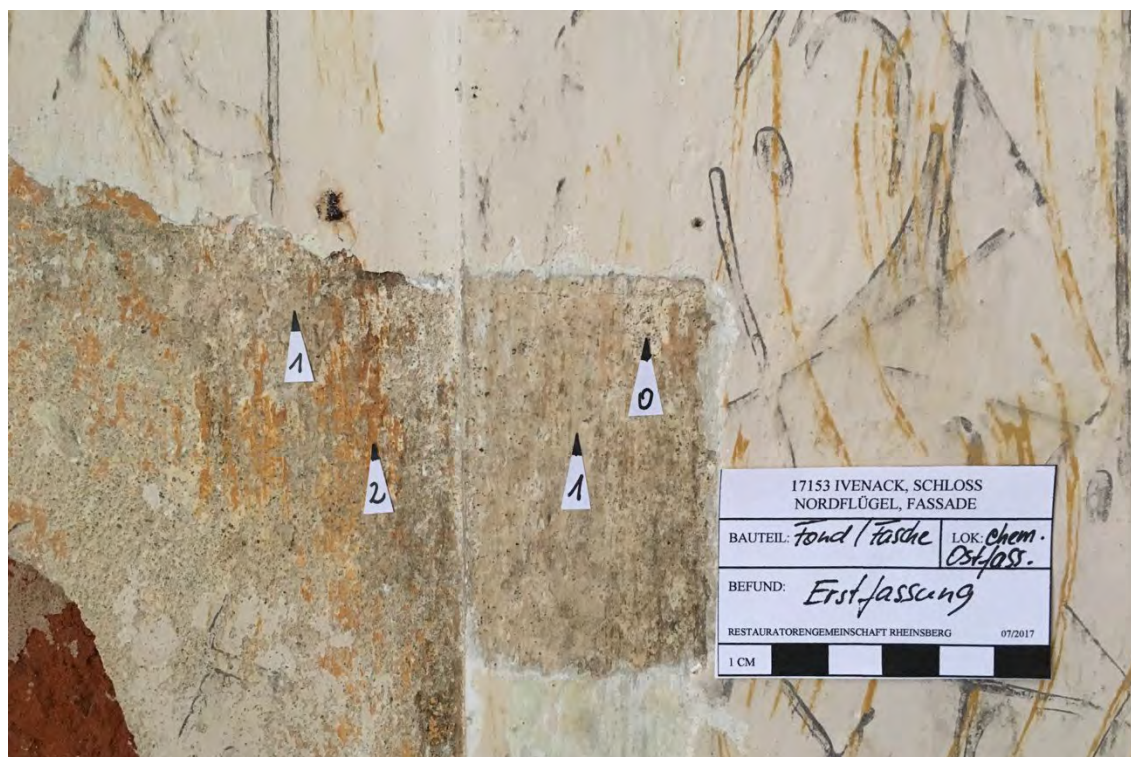
Abb. 96

Bauteil: WW, Fond/Fasche

Befund: Erstfassung auf Kalkputz

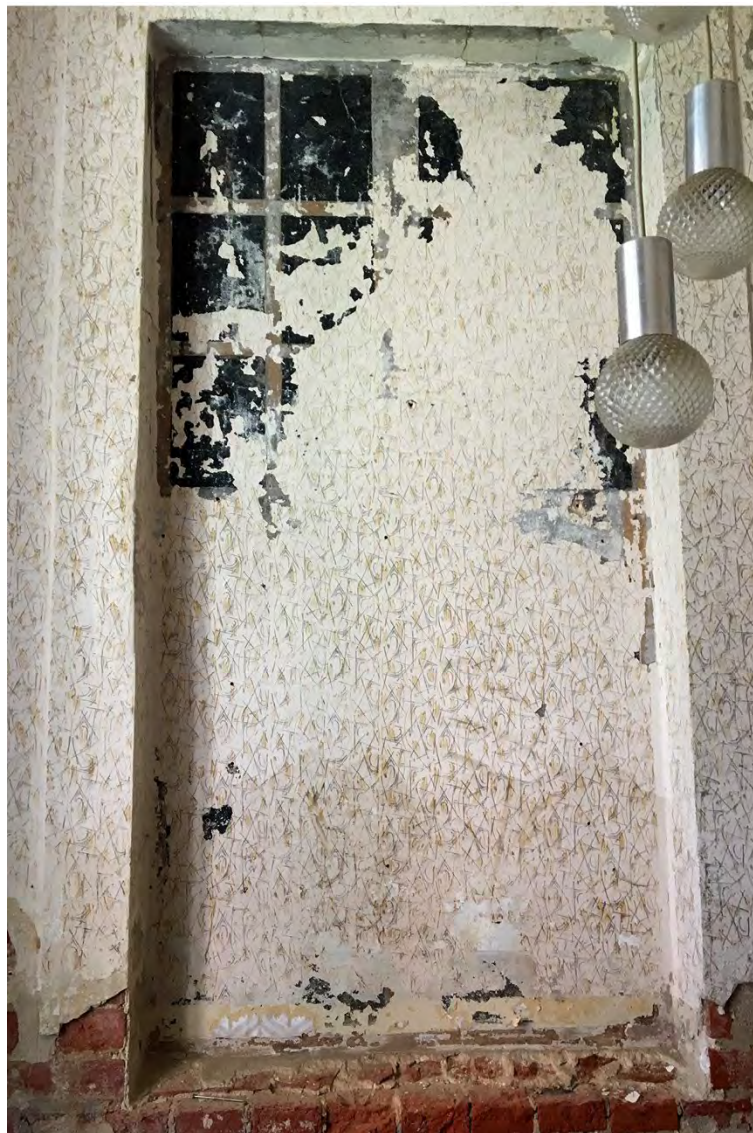
Abb. 97

Bauteil: WW, Blindfenster

Befund: gestaltete Erstfassung = illusionistisch gemaltes Fenster

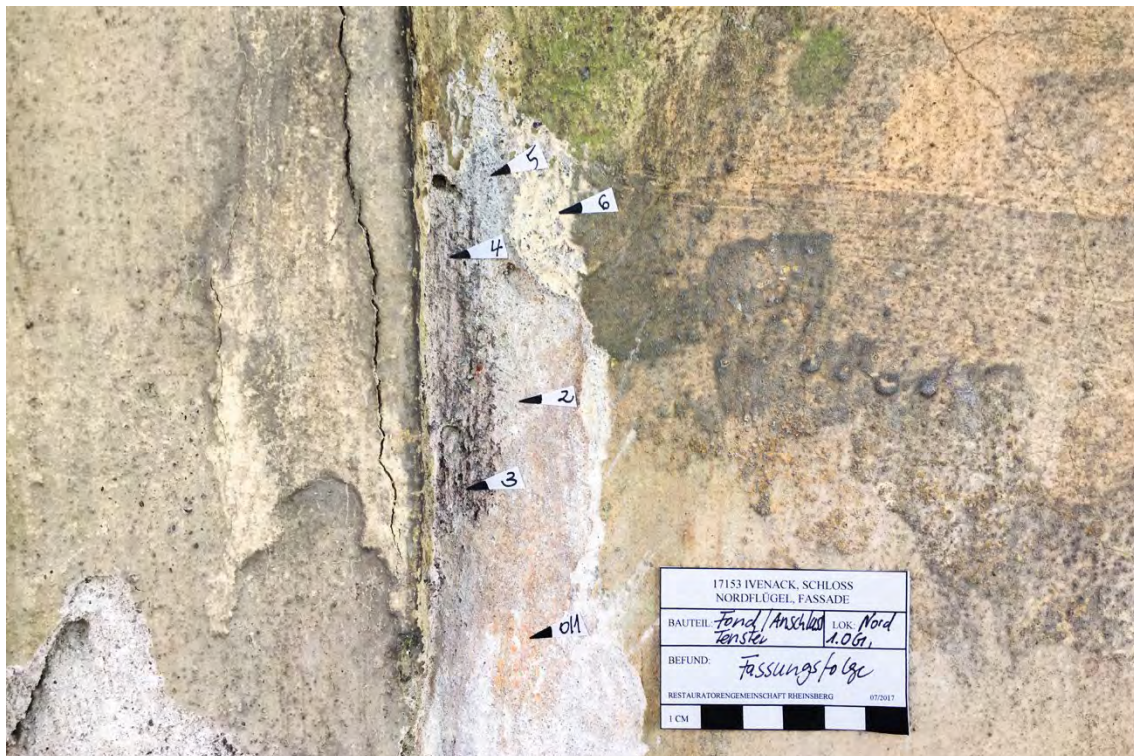
Abb. 102

Lokalisierung: Nordflügel, Nordseite, ehem. Pavillon

Bauteil: OG, Fenster, Fond/Anschluss Fenster

Befund: Fassungsfolge

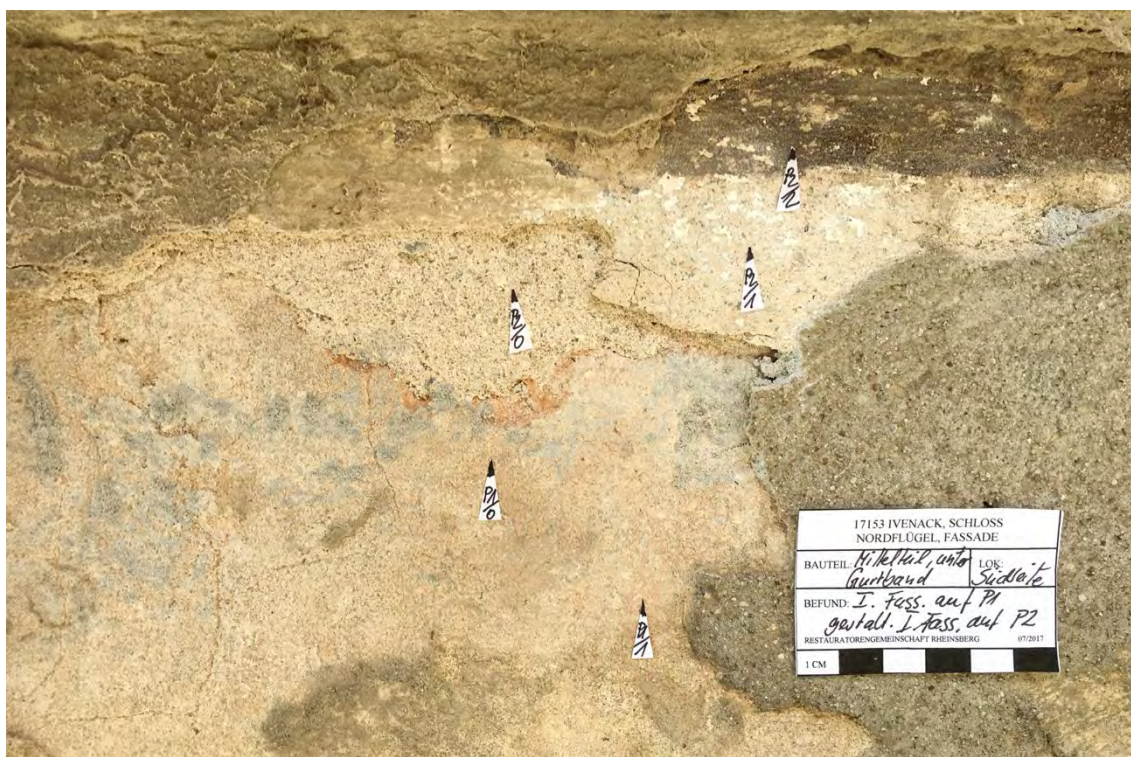
Abb. 103

Lokalisierung: Nordflügel, Südseite, ehem. Pavillon

Bauteil: Fond unter Gurtband

Befund: Putzfolge mit Erstfassung

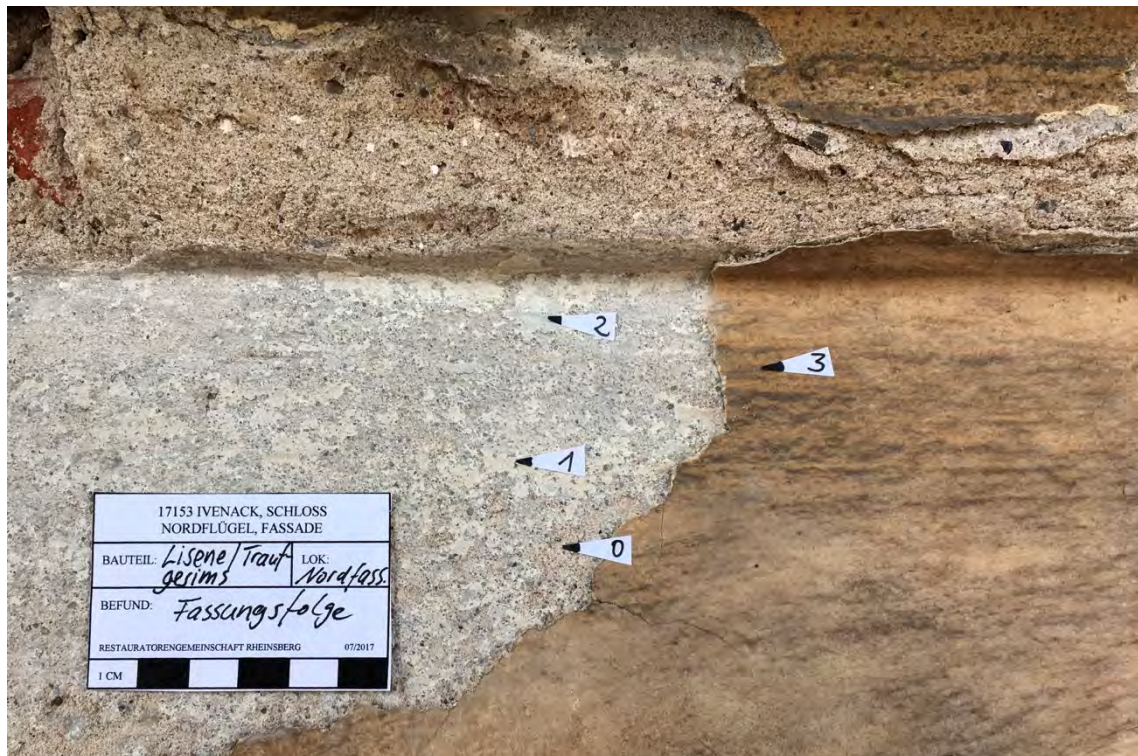
Abb. 106

Lokalisierung: Kernbau, Nordseite

Bauteil: Rücksprung, Traufgesims/Lisene

Befund: Fassungsfolge

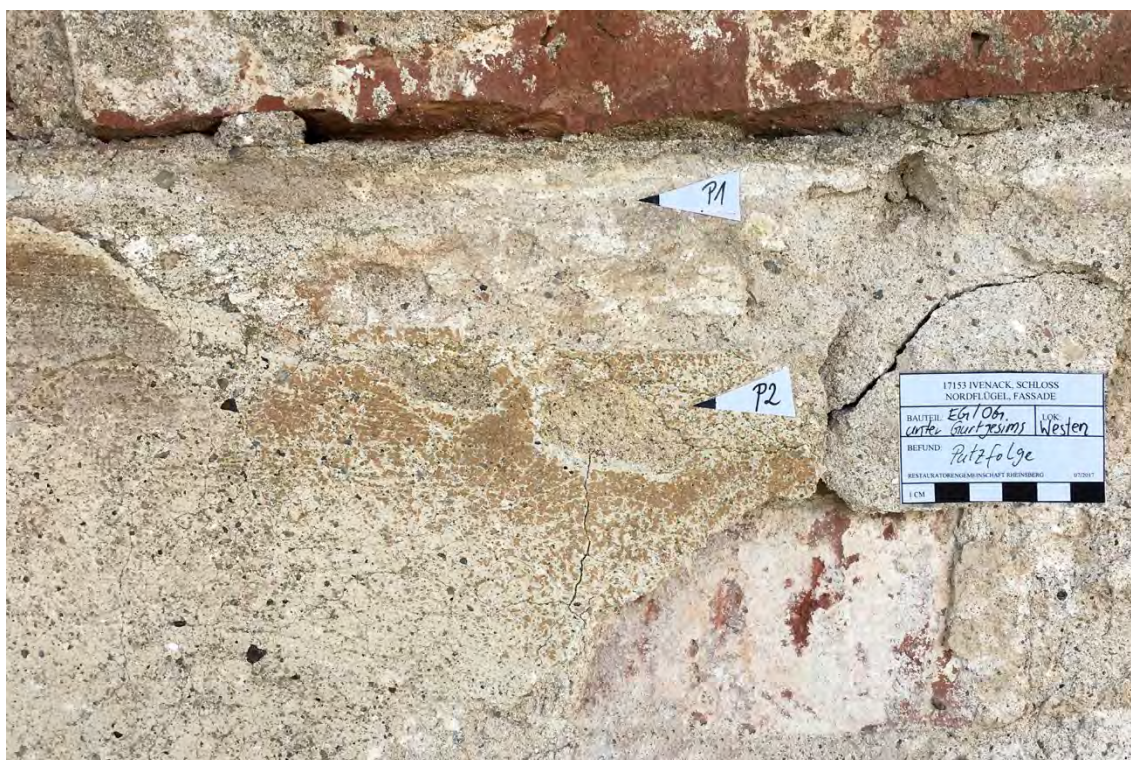
Abb. 107

Lokalisierung: Nordflügel, Westseite  
Bauteil: EG/OG, Bereich unter Gurtband  
Befund: Putzfolge

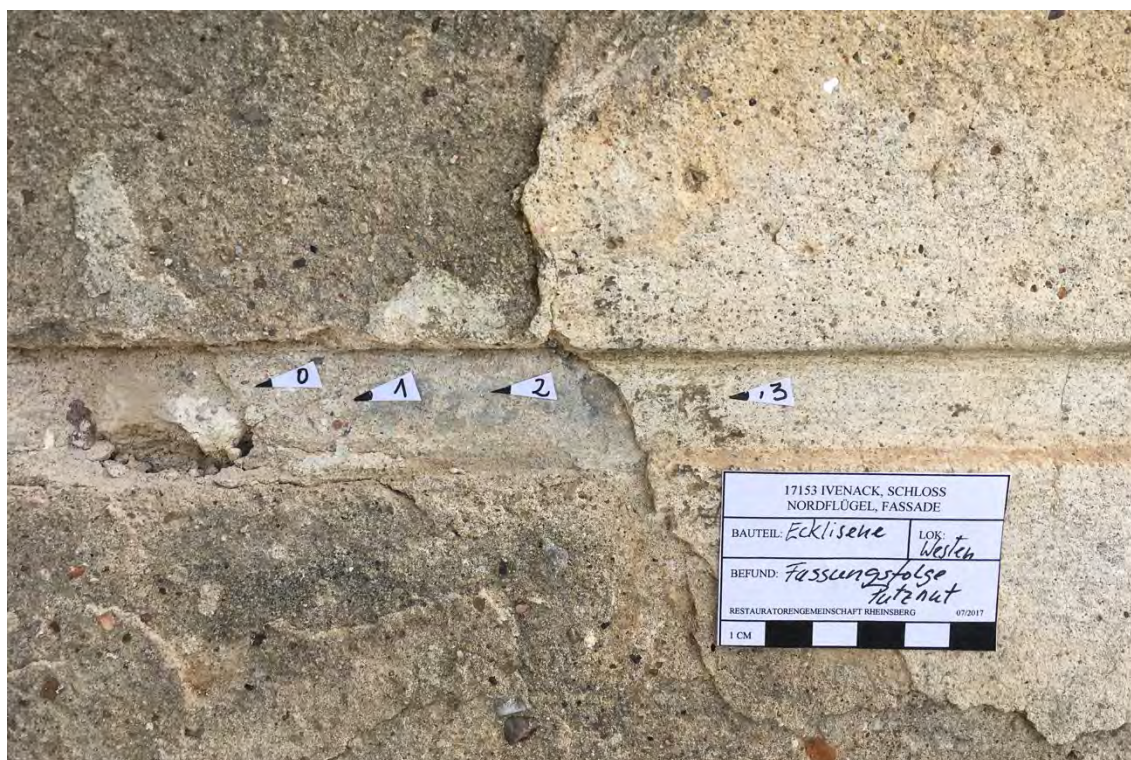
Abb. 110

Lokalisierung: Nordflügel, Westseite  
Bauteil: EG/OG, Ecklisene, Putznut  
Befund: Fassungsfolge

| Nr. | Putz/<br>Fassung | Aussehen | Farbton | Material | Anmerkung |
|---|---|---|---|---|---|
| 3 | III. | hell, grobkörnig<br>Ocker | -<br>NCS S 2030-Y30R | Kalkmörtel<br>Kalkfarbe | um 1880?, glatt gerieben<br>fragmentar da Oberfläche verwittert |

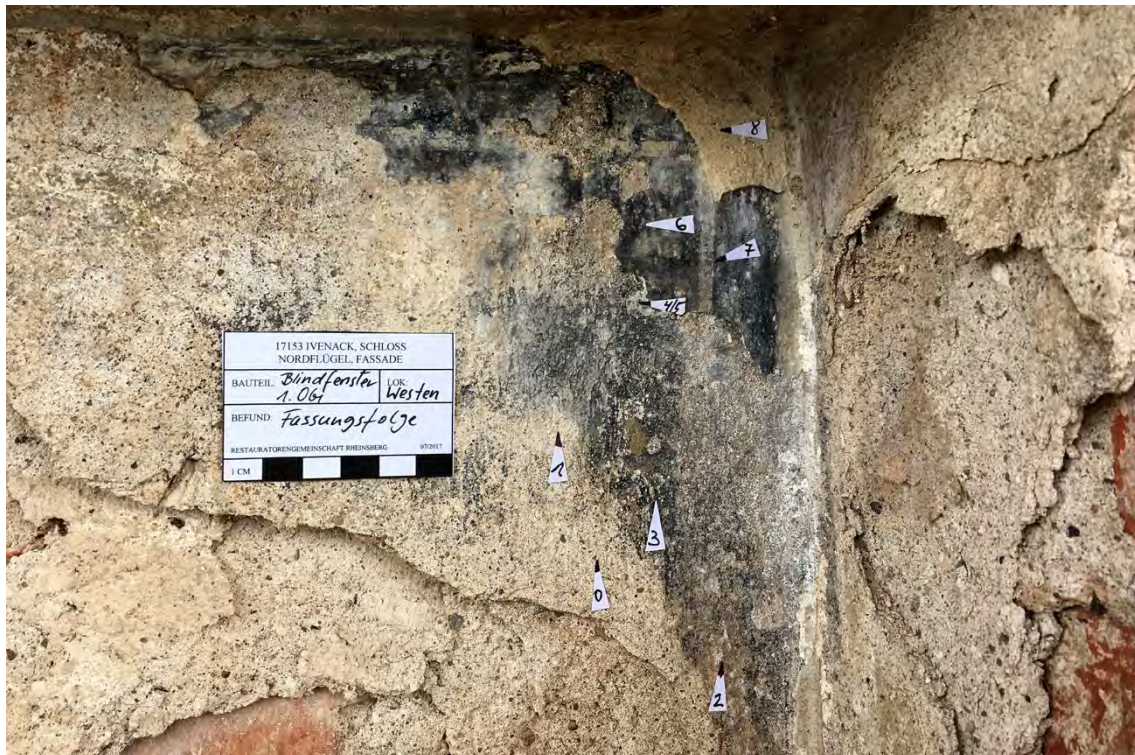
Abb. 111

Lokalisierung: Nordflügel, Westseite

Bauteil: OG, Blindfenster

Befund: Fassungsfolge

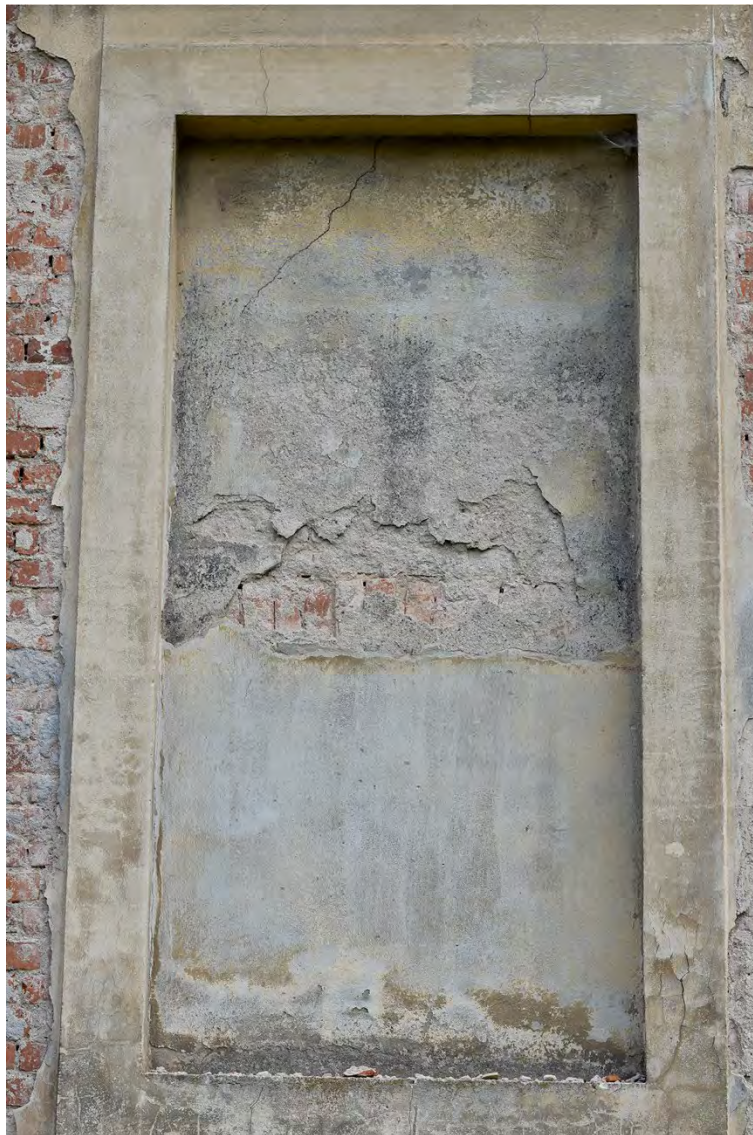
Abb. 112

Bauteil: EG, westlicher Bereich, Blindfenster

Befund: Fragmente eines illusionistisch gemalten Fensters

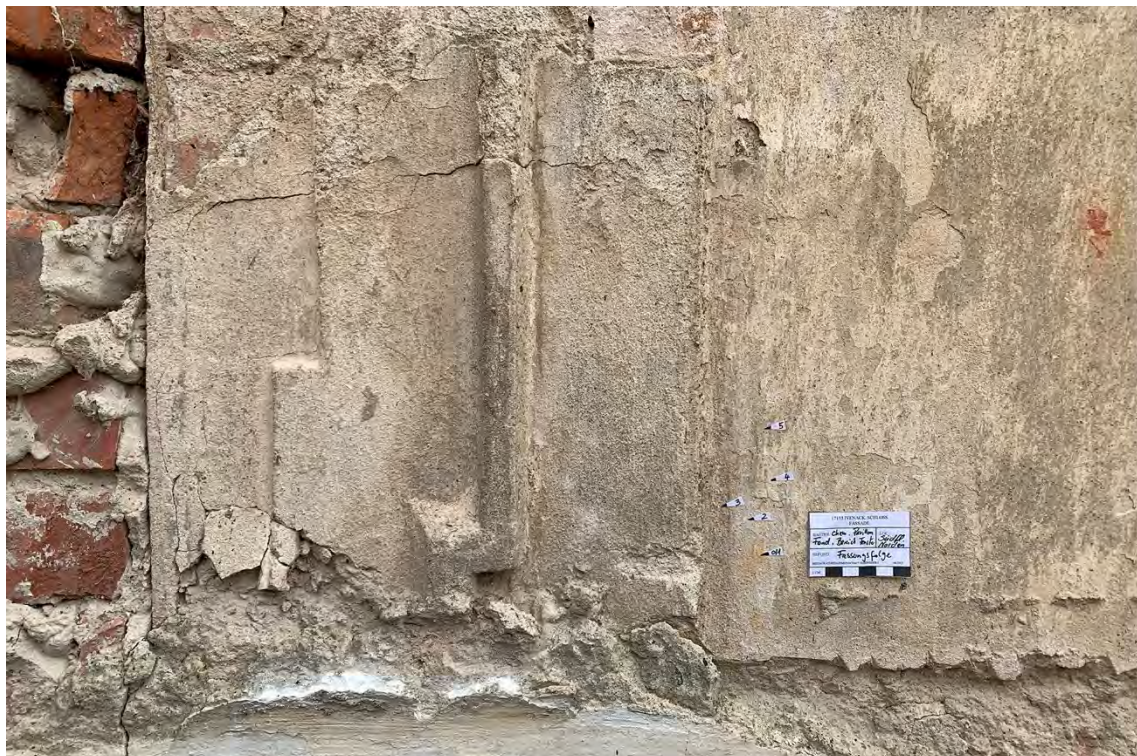
Abb. 113

Lokalisierung: Südflügel, Nordseite, ehem. Pavillon

Bauteil: EG, zugesetztes Fenster

Befund: Reste bauzeitlicher Verputz und profilierte Fensterfasche (ca. 32 cm)

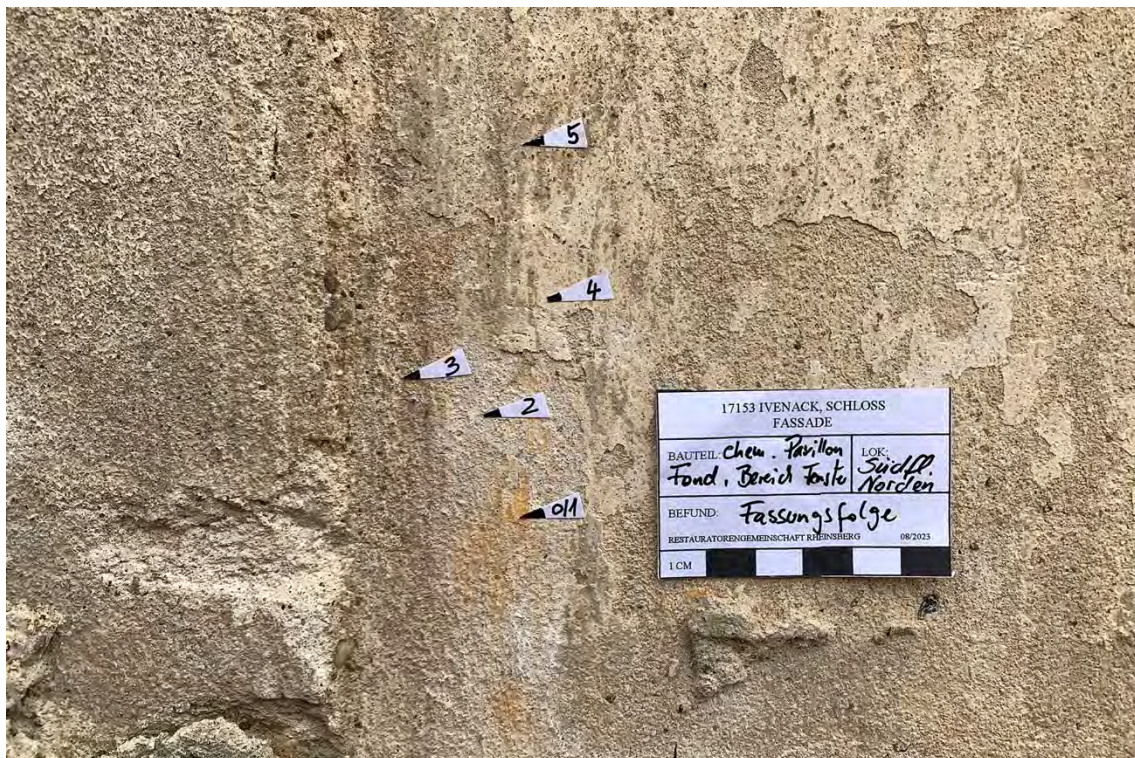
Abb. 114

Lokalisierung: Südflügel, Nordseite, ehem. Pavillon

Bauteil: EG; Fassadenfond/Anschluss Fensterfasche

Befund: Fassungsfolge

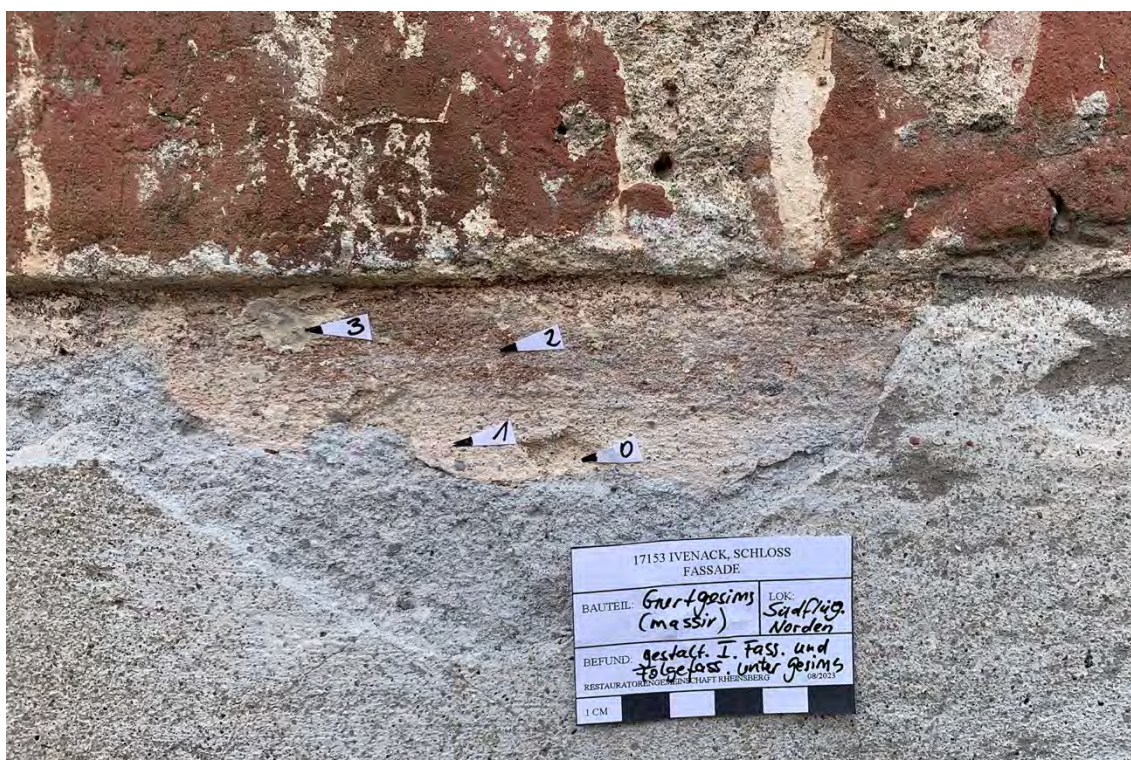
Abb. 116

Lokalisierung: Südflügel, Nordseite

Bauteil: östlicher Bereich, unter massivem Gurtgesims

Befund: gestaltete Erstfassung und Folgefassung

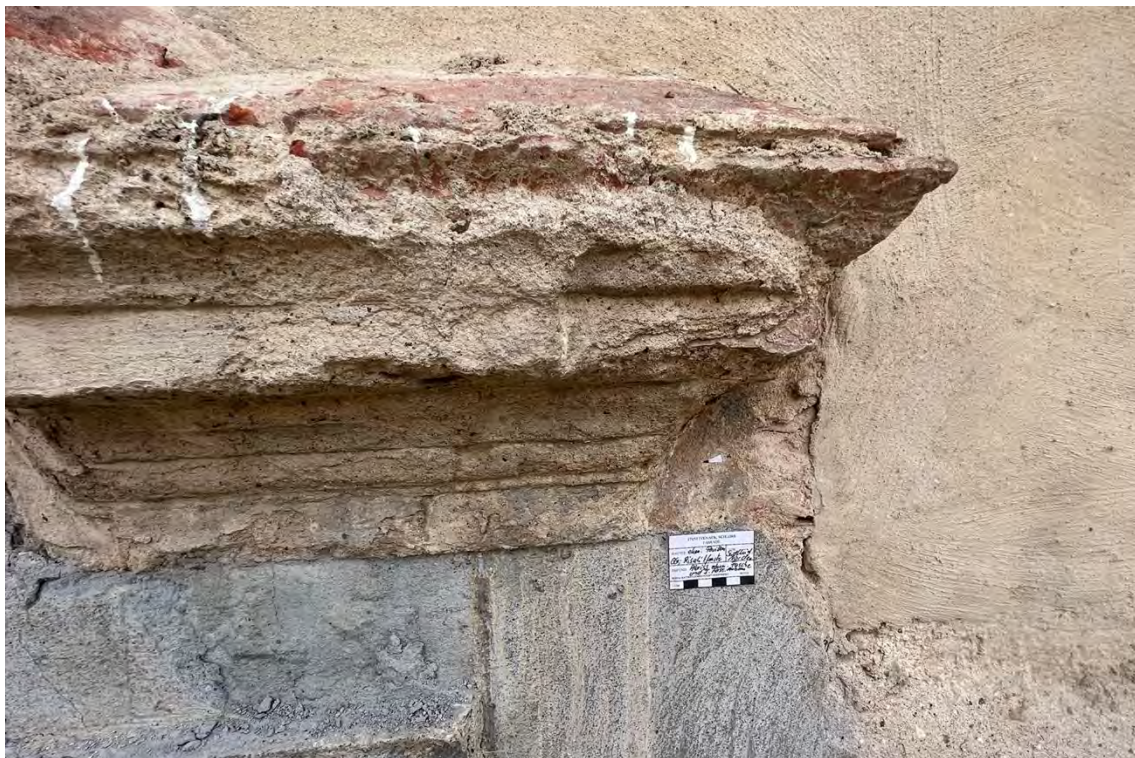
Abb. 117

Lokalisierung: Südflügel, Nordseite, ehem. Pavillon

Bauteil: OG, Fenster, Fiasche/Bekrönung

Befund: gestaltete Zweitfassung = gemalter Schatten
