# **Schloss Ivenack in 17153 Ivenack**

## **Ergebnisse der restauratorischen Untersuchung der Fassade**

| SCHLOSS IVENACK IN 17153 IVENACK - NORDFLÜGEL | - |

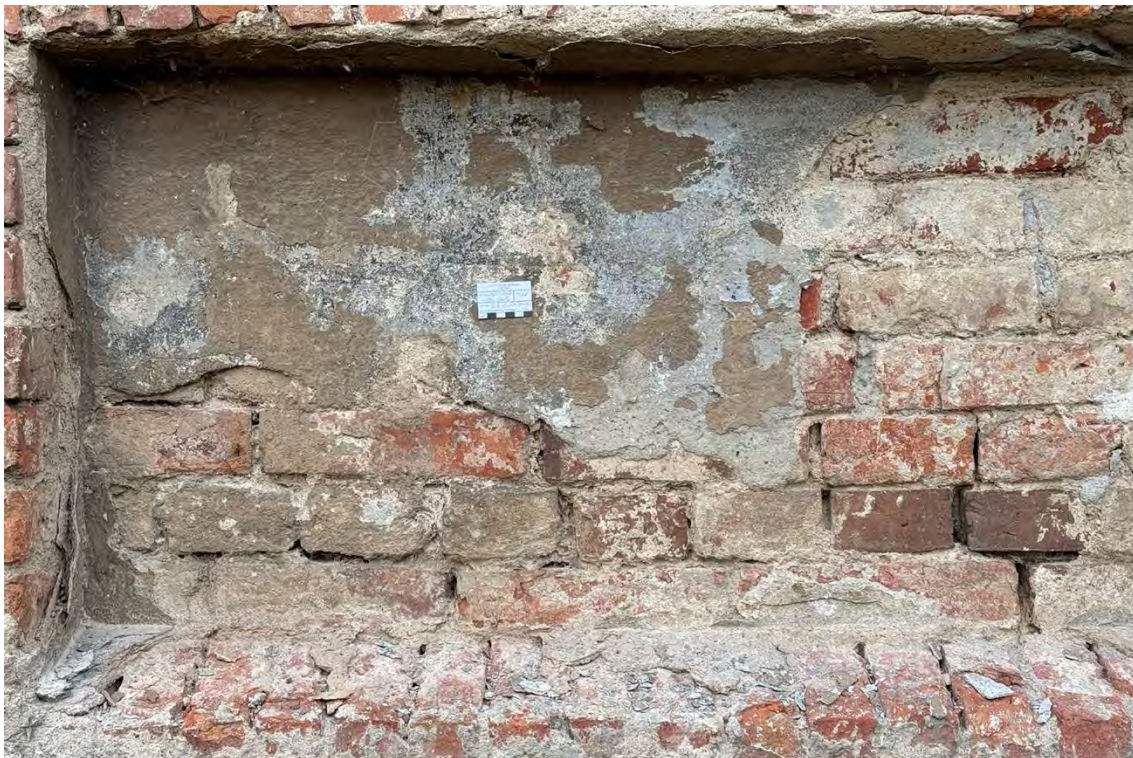
Abb. 120

Lokalisierung: Südflügel, Südseite

Bauteil: westlicher Bereich, KG

Befund: Reste eines illusionistisch gemalten Blindfensters = um 1800

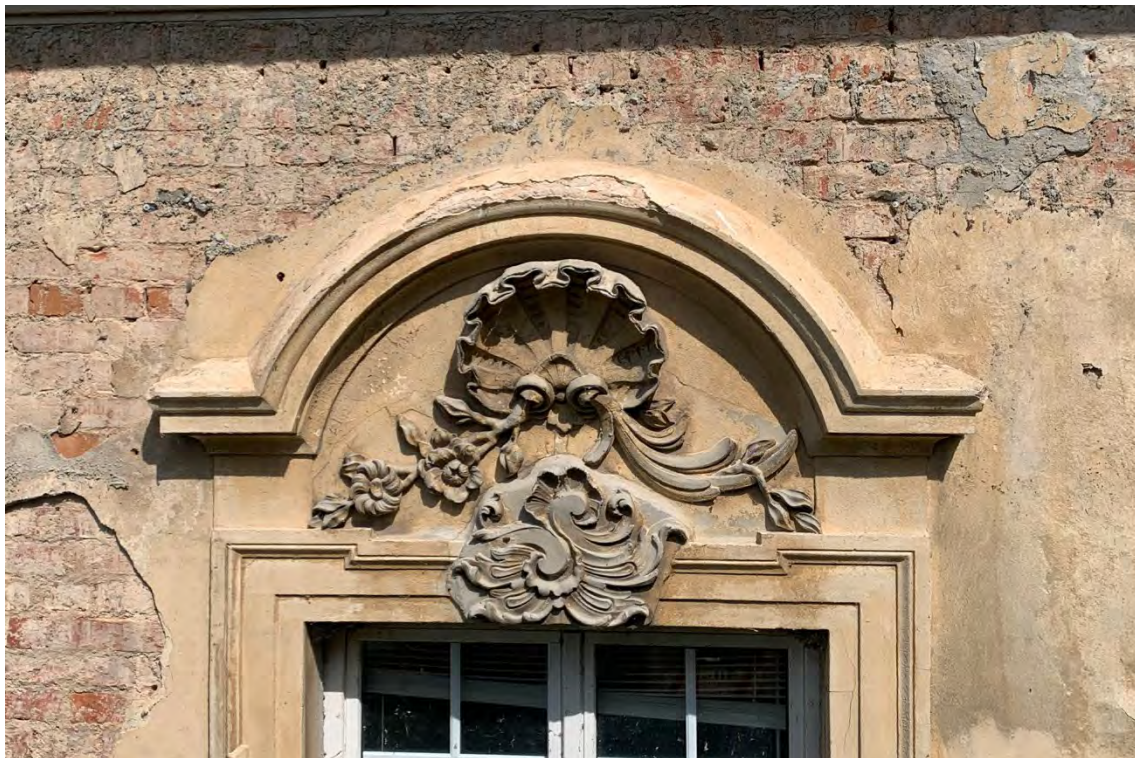
Abb. 123

Lokalisierung: Kernbau, Südseite

Bauteil: OG, Fenster, Fensterbekrönung

Befund: Muschelmotiv mit floralen Girlanden und Kartusche = Kunststein um 1880

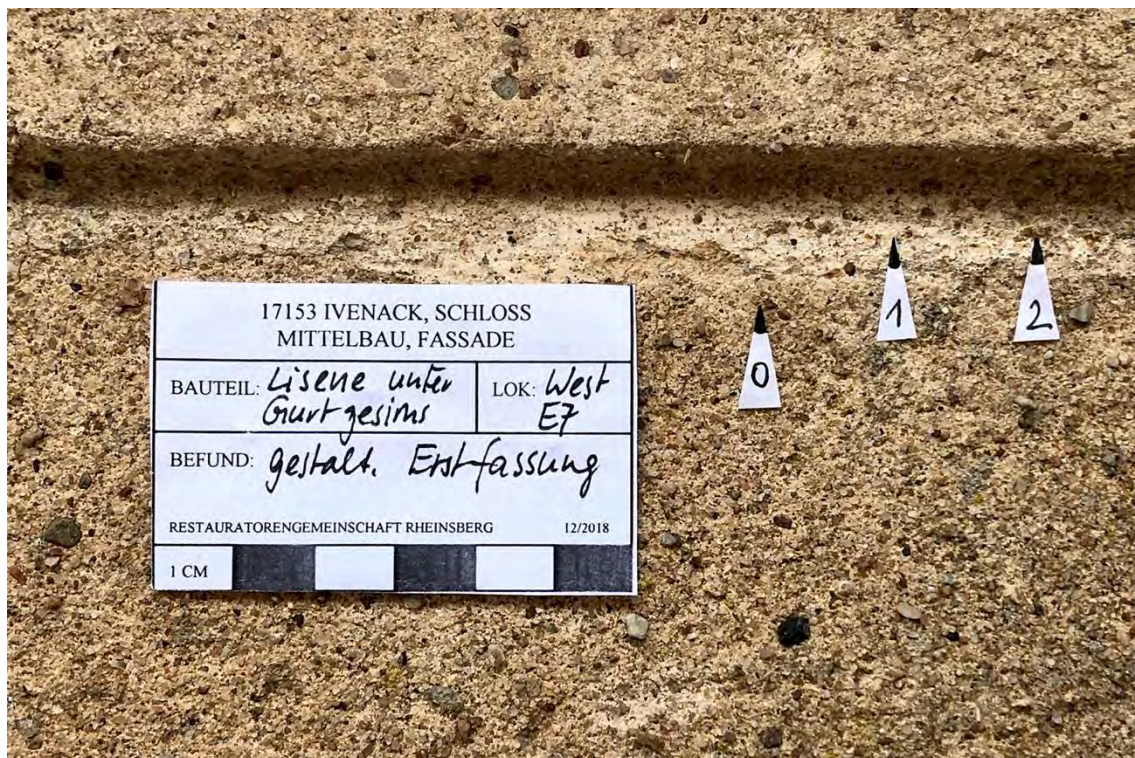
Abb. 125

Lokalisierung: Kernbau, Westseite, Mittelrisalit

Bauteil: Lisene unter Gutgesims

Befund: gestaltete Erstfassung = Schattenstrich, um 1800

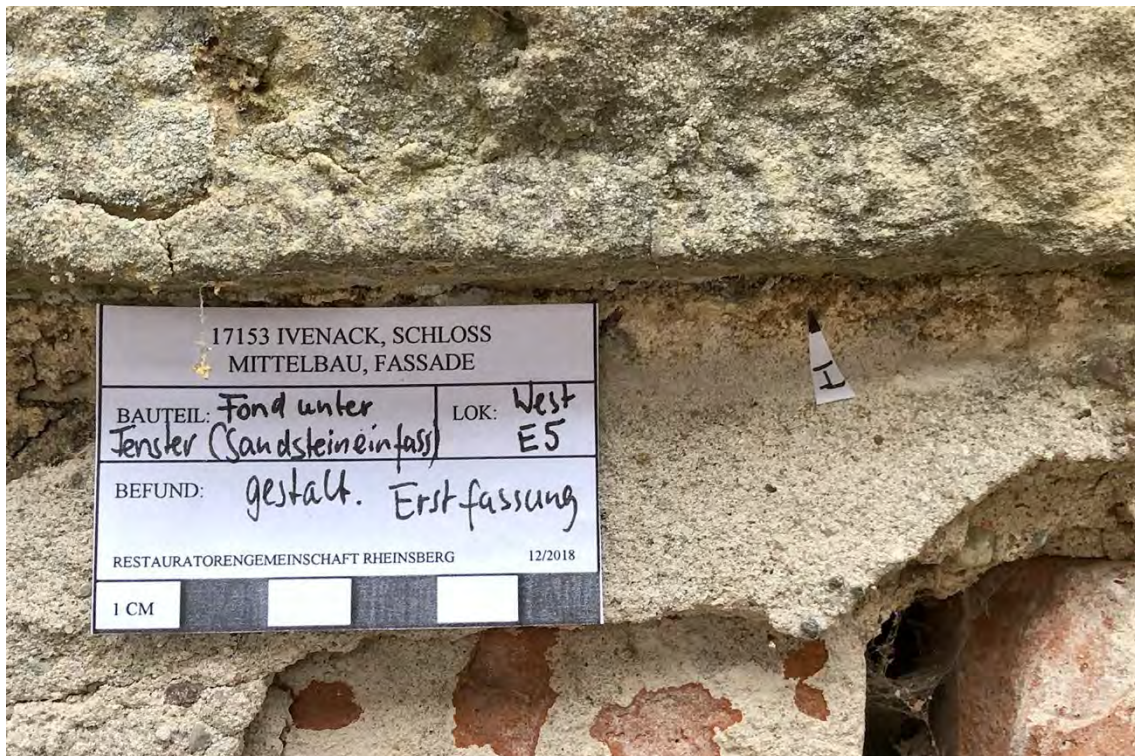
Abb. 126

Lokalisierung: Kernbau, Westseite, Mittelrisalit

Bauteil: Fassadenfond unter Fenster (Sandsteineinfassung)

Befund: Reste der gestalteten Erstfassung = Schattenstrich um 1800

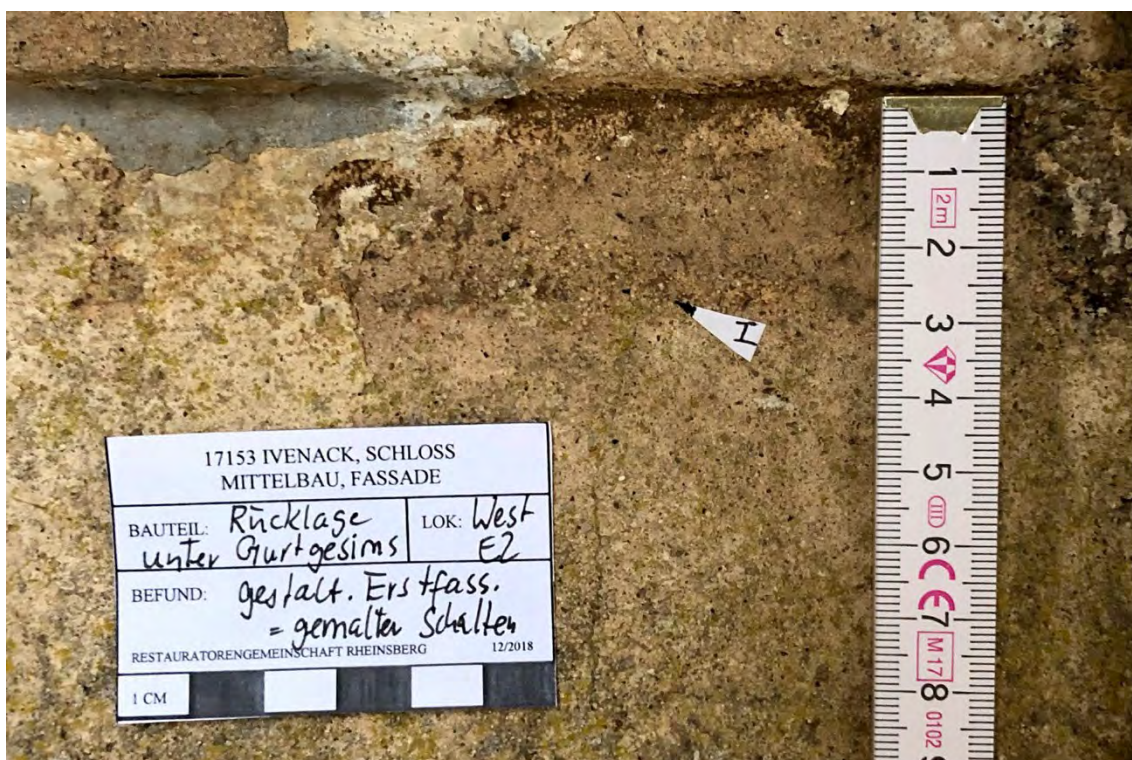
Abb. 127

Lokalisierung: Kernbau, Westseite, Mittelrisalit

Bauteil: Rücklage unter Gurtgesims

Befund: gestaltete Erstfassung = Schattenstrich, um 1800

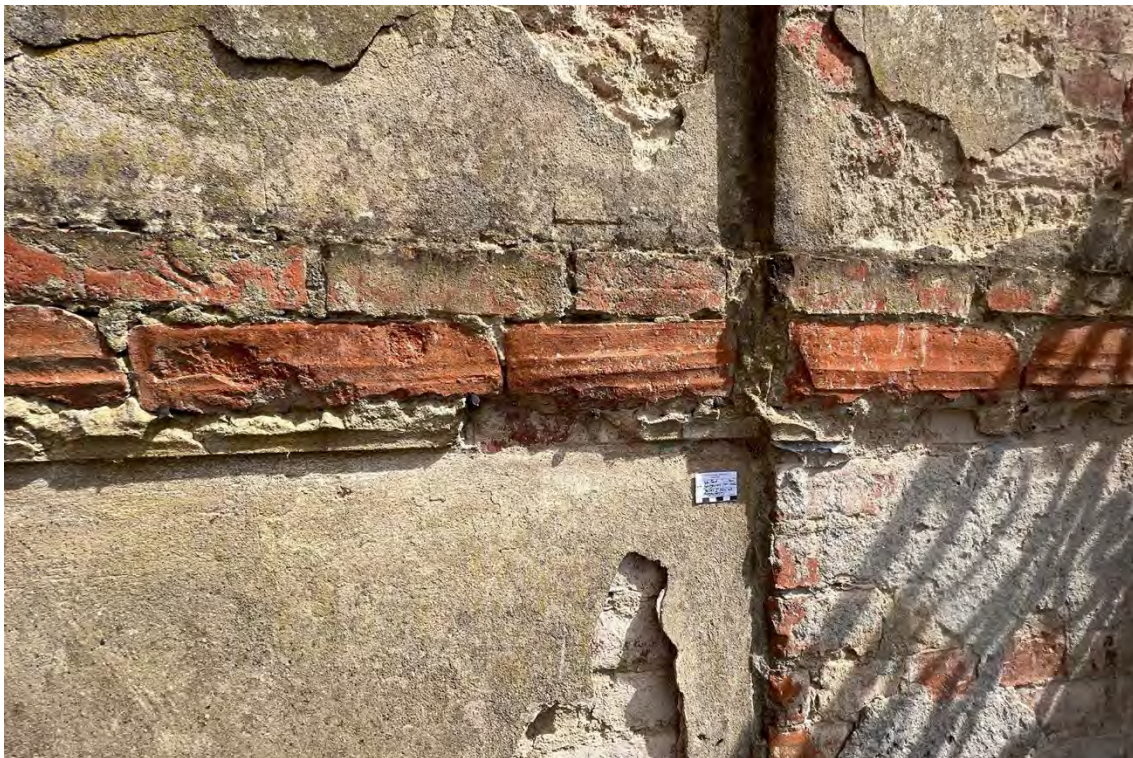
Abb. 128

Lokalisierung: Kernbau, Westseite, Mittelrisalit

Bauteil: Gurtgesims

Befund: nachträglich angesetzte Biberschwanzziegel, um 1800

Im Zuge der Neugestaltung der Fassade mit der westlichen Erweiterung und der Überbauung der ursprünglichen Bogengänge wurden die Gurtgesims massiv und leicht vorkragend mit angelegt. Die Bestandsbauten, wie Kernbau und Pavillons wurden gestalterisch angeglichen, indem die Gurtgesimse aufgeputzt wurden. Hier an der Westfassade wurden Biberschwanzziegel für den Aufbau des Gesimses eingesetzt.

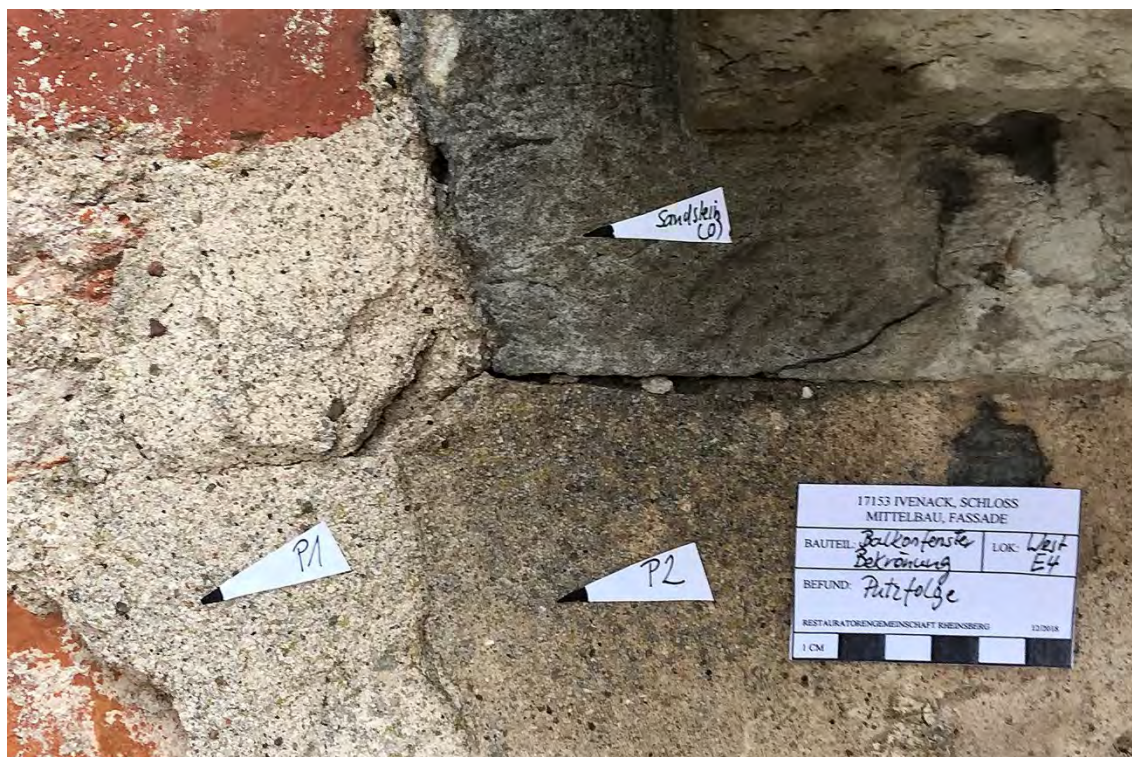
Abb. 131

Lokalisierung: Kernbau, Westseite, Mittelrisalit

Bauteil: OG, Balkontür, Bekrönung

Befund: Putzfolge

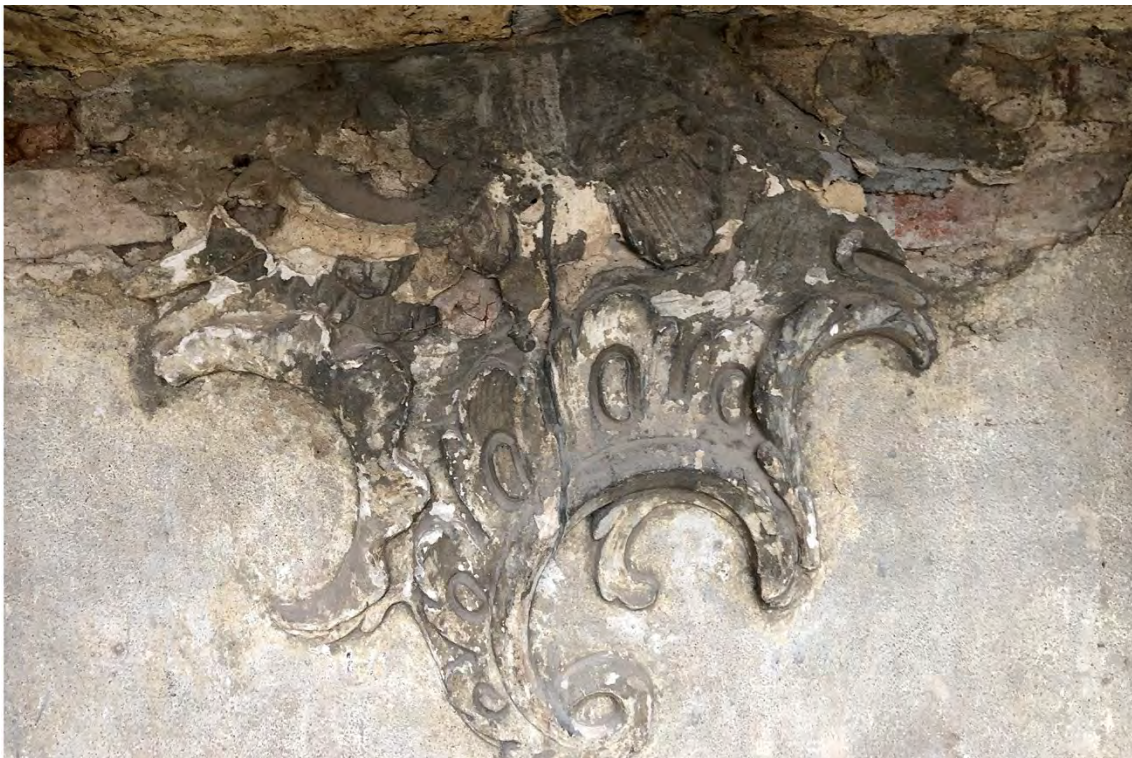
Abb. 132

Lokalisierung: Kernbau, Westseite, Mittelrisalit

Bauteil: OG, Bereich unter Balkon

Befund: bauzeitliche Stuckkartusche

Die Kartusche wurde aus einem hellen, feinkörnigen und vermutlich gipshaltigen Kalkmörtel vor Ort modelliert.

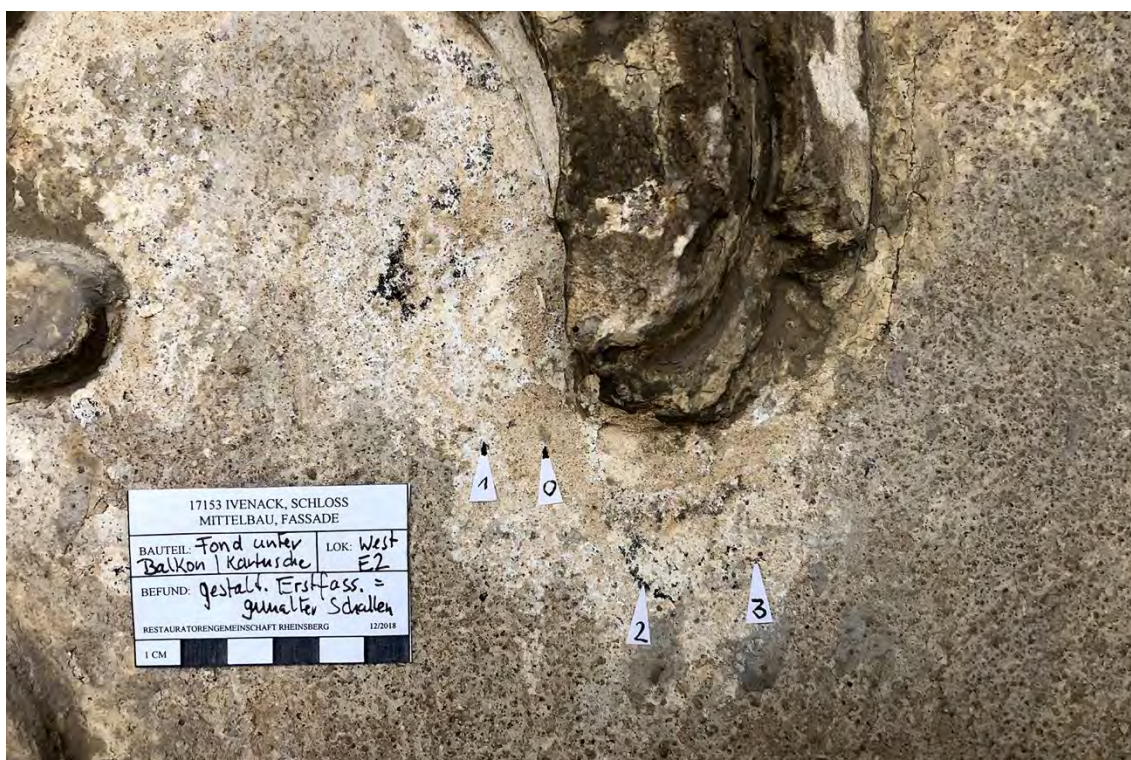
Abb. 133

Lokalisierung: Kernbau, Westseite, Mittelrisalit

Bauteil: EG, Bereich unter Balkon, Stuckkartusche/Anschluss Fassadenfond

Befund: gestaltete Erstfassung = gemalte Schatten, um 1800

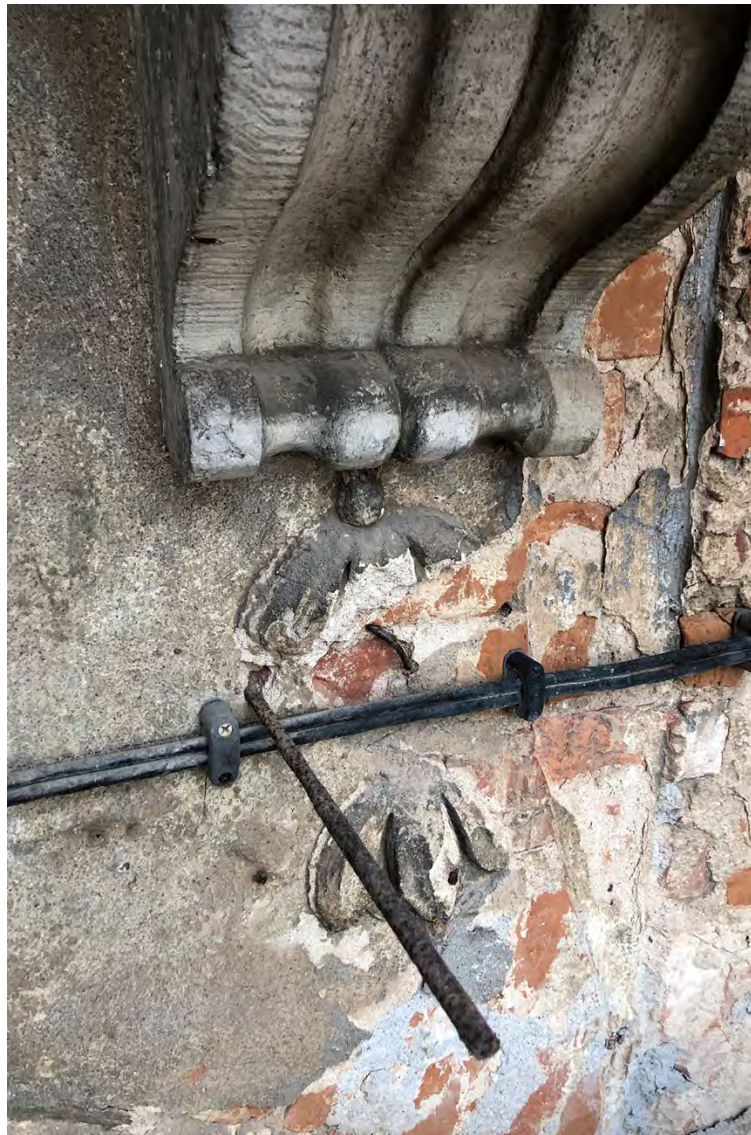
Abb. 134

Lokalisierung: Kernbau, Westseite, Mittelrisalit

Bauteil: EG, Bereich unter Balkon, Konsolen

Befund: Fragmente Fassadenstück = unterer Abschluss

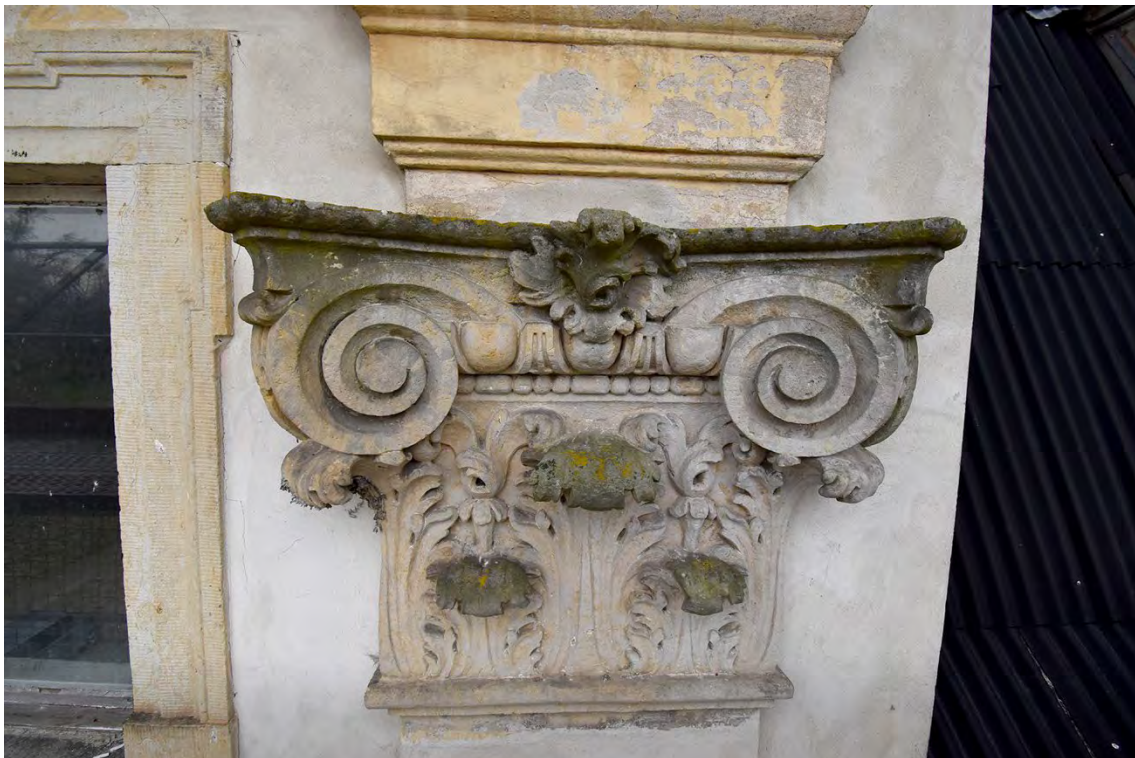
Abb. 142

Bauteil: nördlicher Pilaster

Befund: bauzeitliches Sandstein-Kapitell

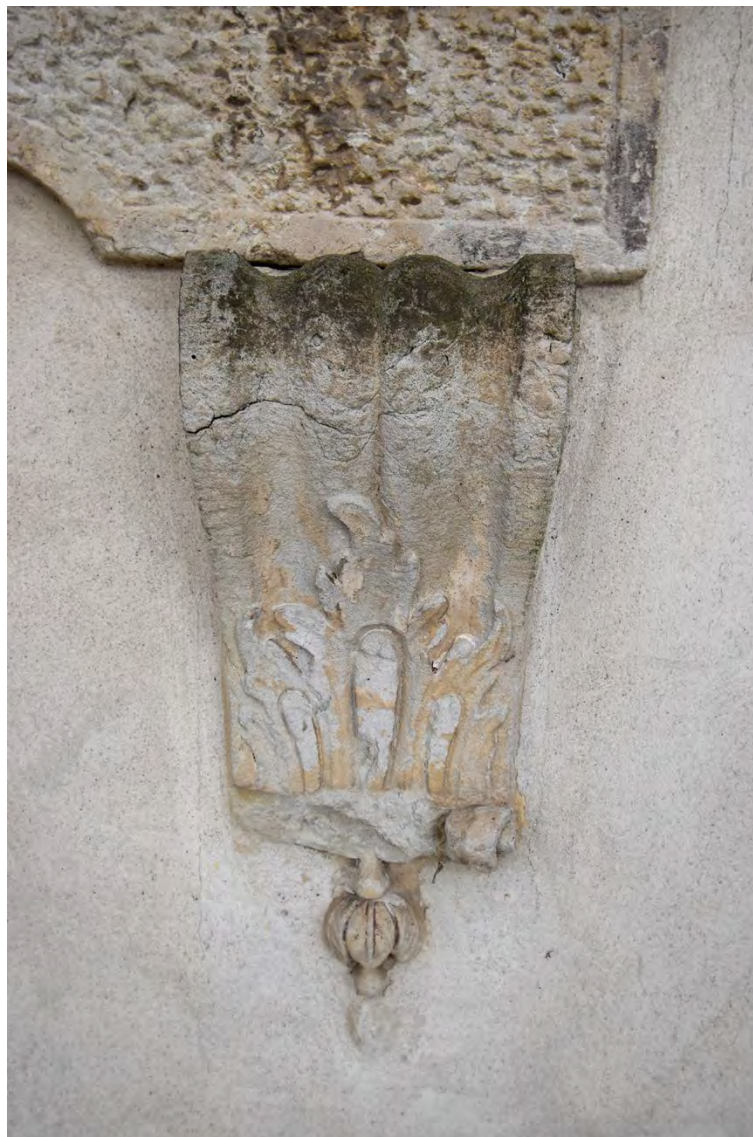
Abb. 145

Bauteil: DG, Fenster, Sandsteineinfassung

Befund: unterer Abschluss

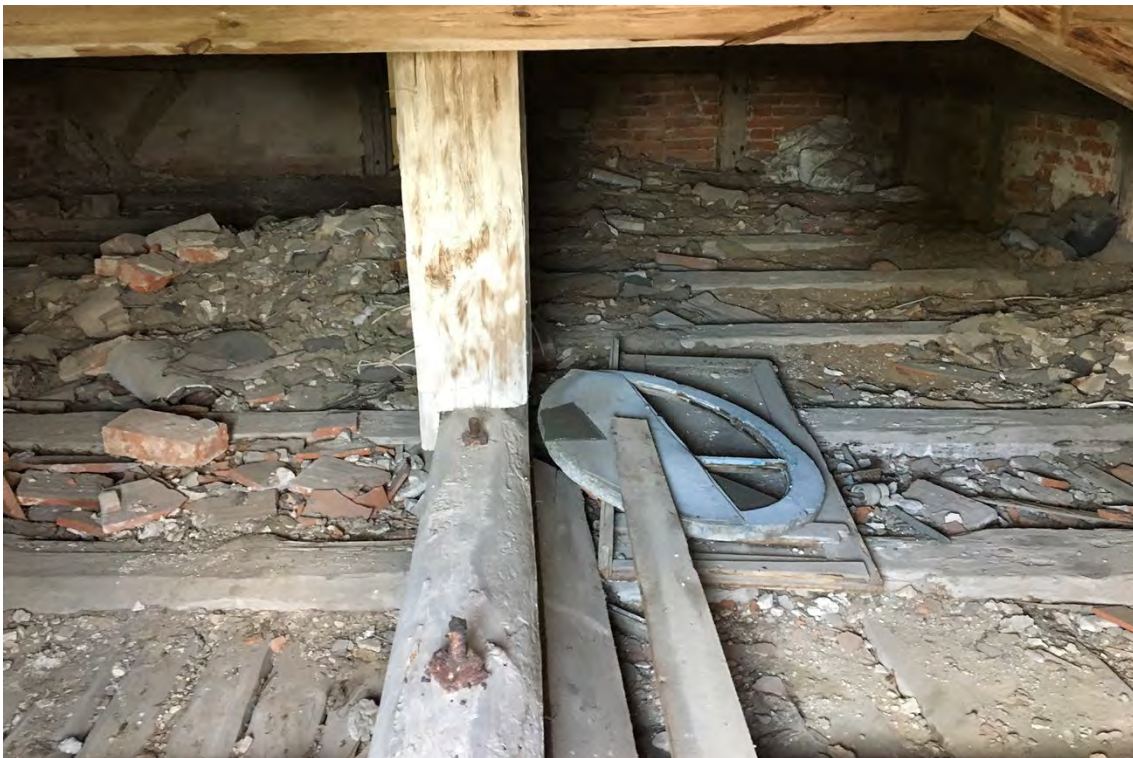
Abb. 146

Lokalisierung: Kernbau, Ostseite,

Bauteil: Dachbodenfund

Befund: ovales Gaubenfenster

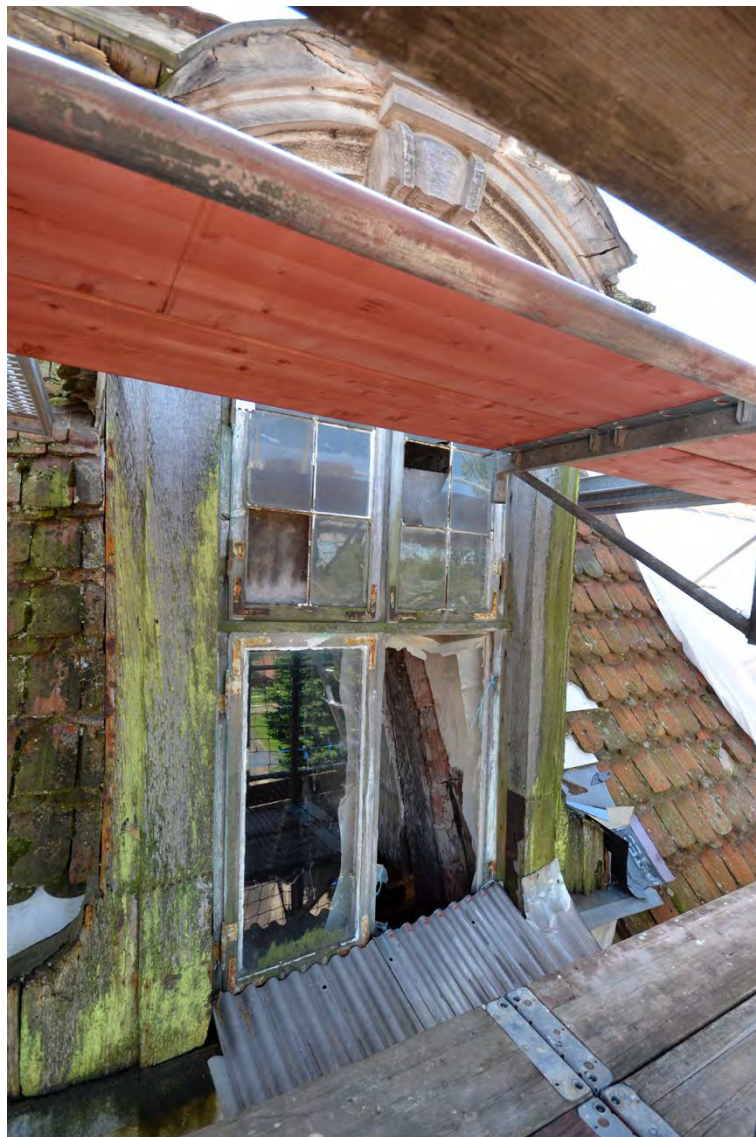
Abb. 147

Lokalisierung: Kernbau, Nordseite

Bauteil: Mansarddach, westliche Dachgaube

Befund: Fenster

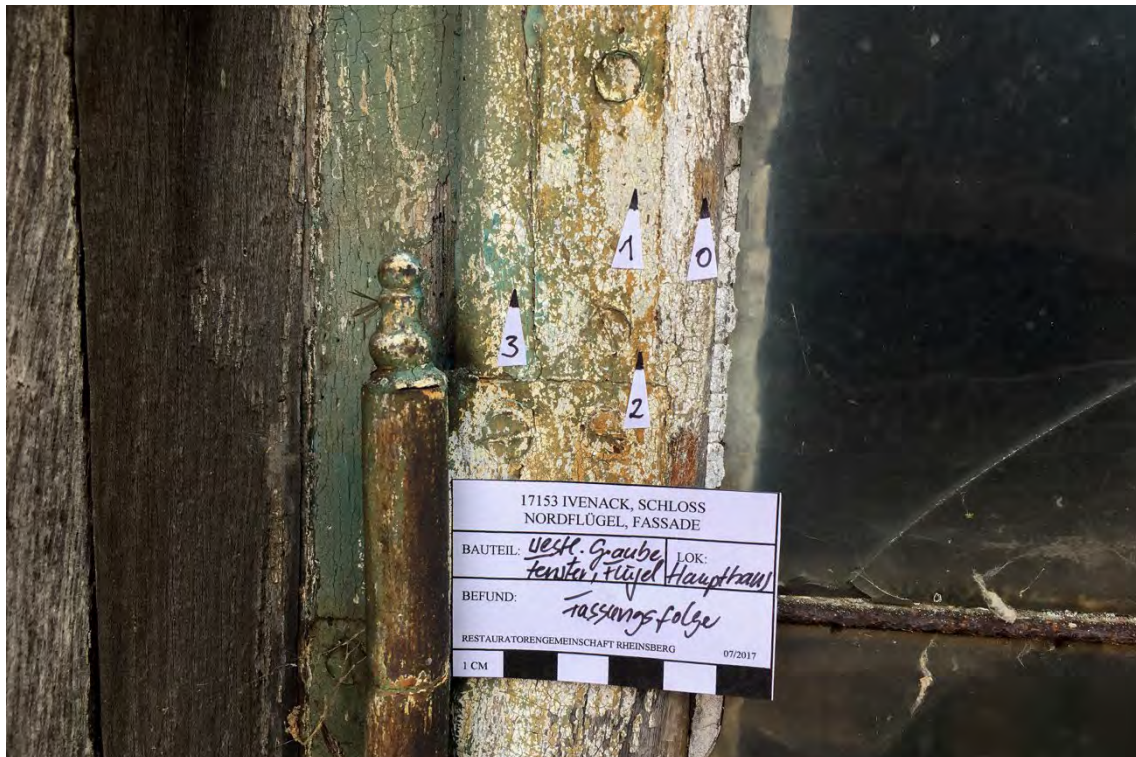
Abb. 148

Bauteil: Bereich Mittelrisalit, westliche Gaube, Fenster, Flügel

Befund: Fassungsfolge

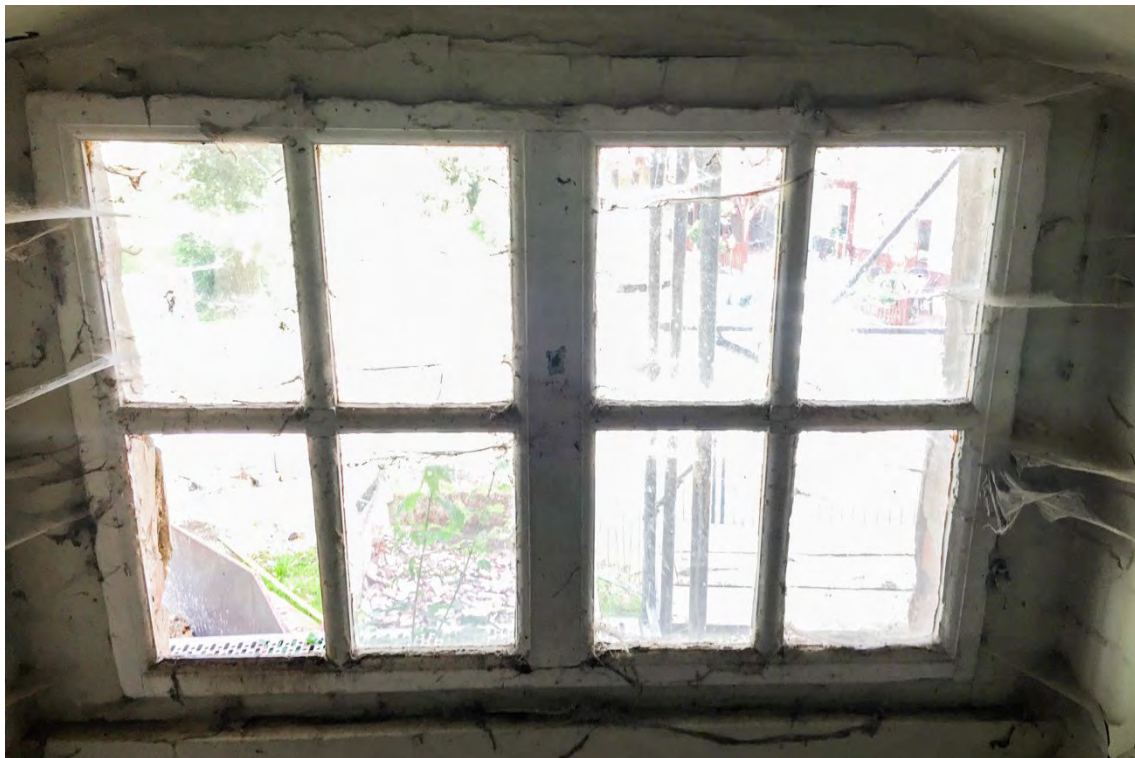
Abb. 149

Lokalisierung: Nordflügel, Nordseite, ehem. Bogengang

Bauteil: EG, Fenster (Innenraum 1.32) = Oberlicht heutiger Tür

Befund: vermutlich bauzeitliches Oberlicht (?)

Das feststehende Oberlicht ist aus Eichenholz gefertigt und mittig in zwei Fensterflächen, die vierfach gesprosst sind, geteilt. Ob es sich schon immer um ein Oberlicht oder ein ehemals größeres Fenster handelt, konnte nicht geklärt werden.

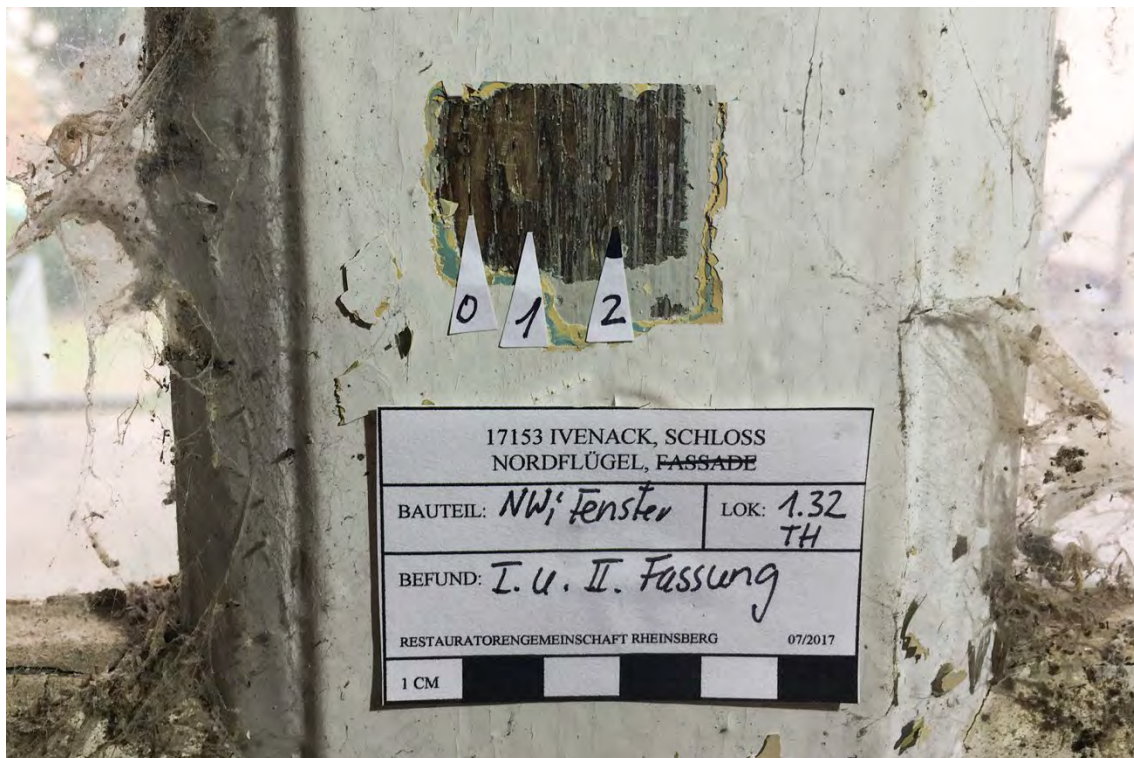
Abb. 150

Lokalisierung: Nordflügel, Nordseite, ehem. Bogengang

Bauteil: EG, Fenster (Innenraum 1.32) = Oberlicht heutige Tür

Befund: Erst- und Zweitfassung

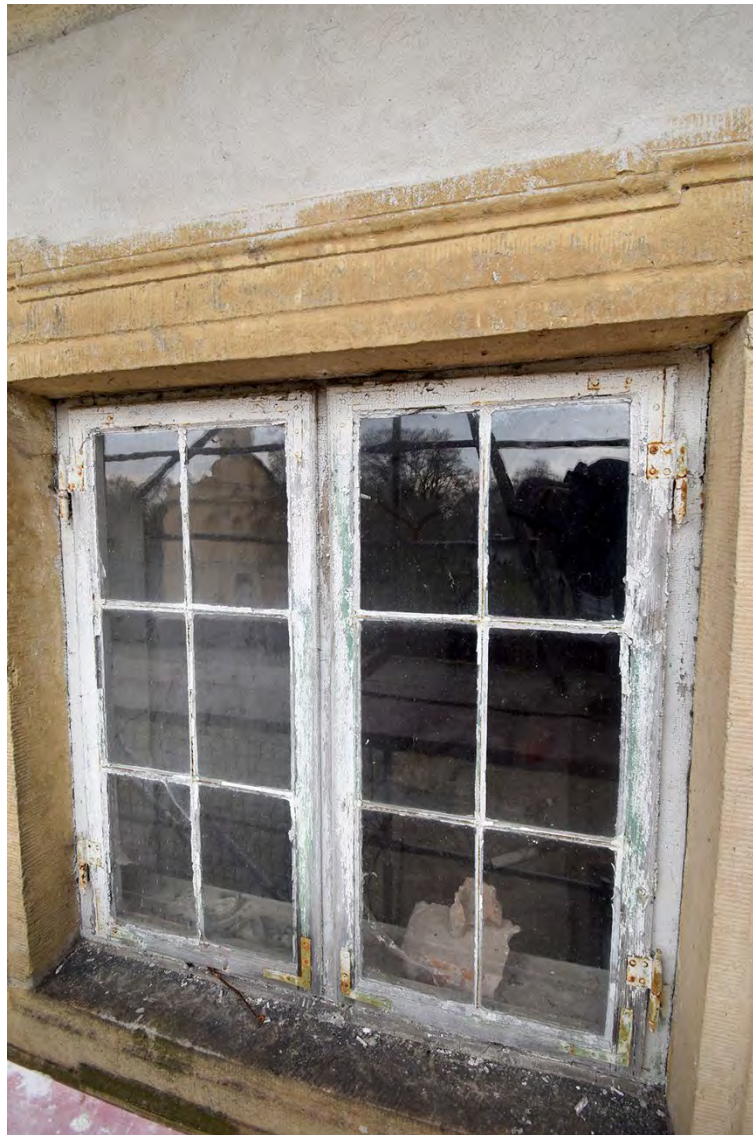
Abb. 151

Lokalisierung: Kernbau, Ostseite

Bauteil: nördlicher Eckrisalit, DG

Befund: nach außen öffnendes, zweiflügeliges Einfachfenster

Der Fensterstock ist aus Kiefernholz und datiert vermutlich in die Umbauphase um 1800. Die Flügel, die durch Metallsprossen sechsteilig gegliedert sind, stammen wohl aus der Zeit um 1880.

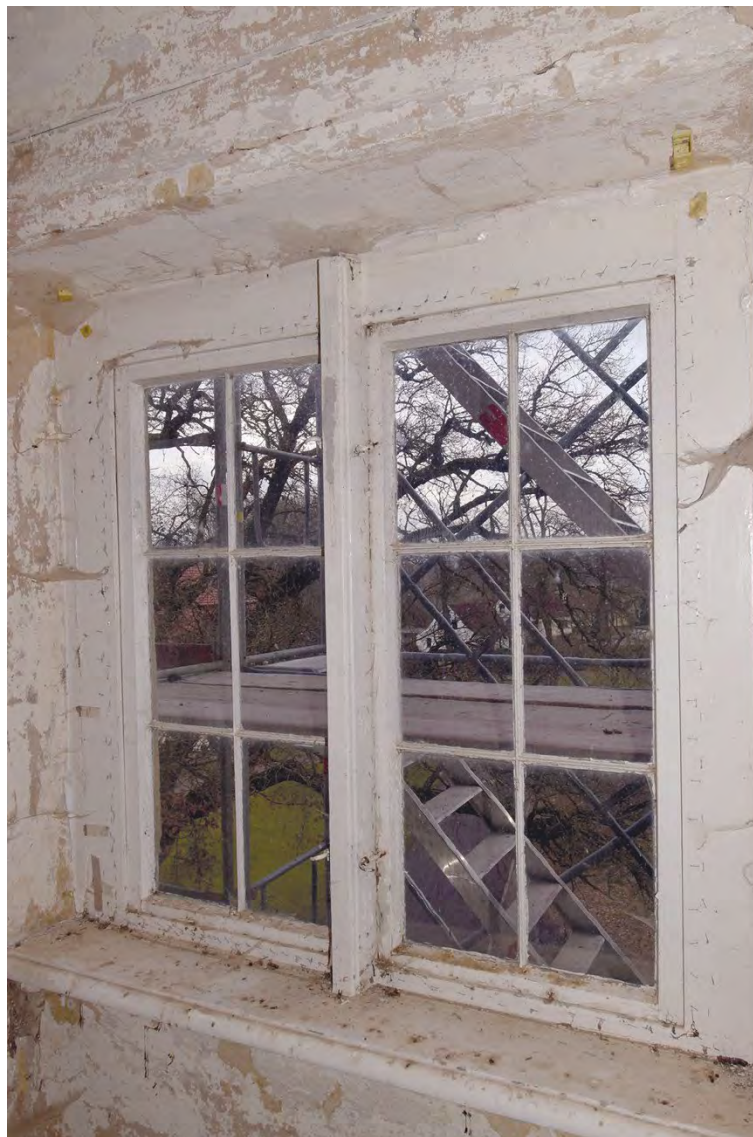
Abb. 152

Lokalisierung: Kernbau, Ostseite

Bauteil: nördlicher Eckkrisalit, DG (Raum D20A), OW

Befund: zweiflügeliges Einfachfenster

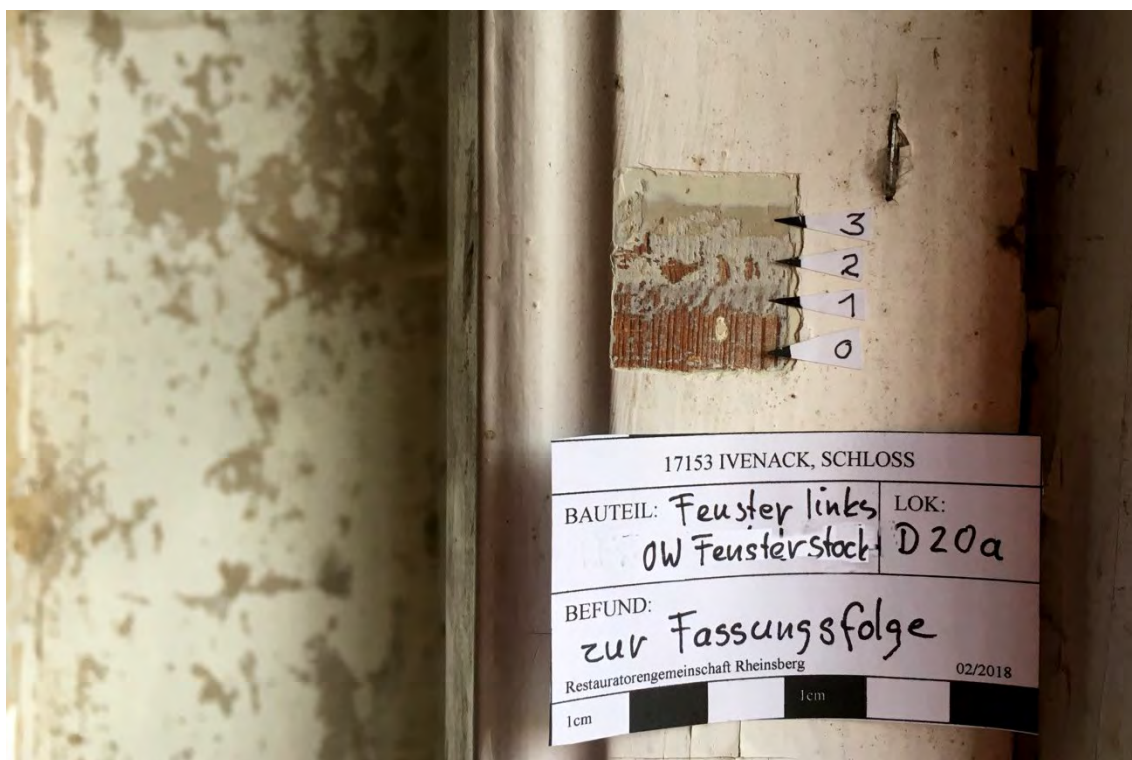
Abb. 153

Lokalisierung: Kernbau, Ostseite

Bauteil: nördlicher Eckkrisalit, DG (Raum D20A), Fenster, Fensterstock

Befund: Fassungsfolge

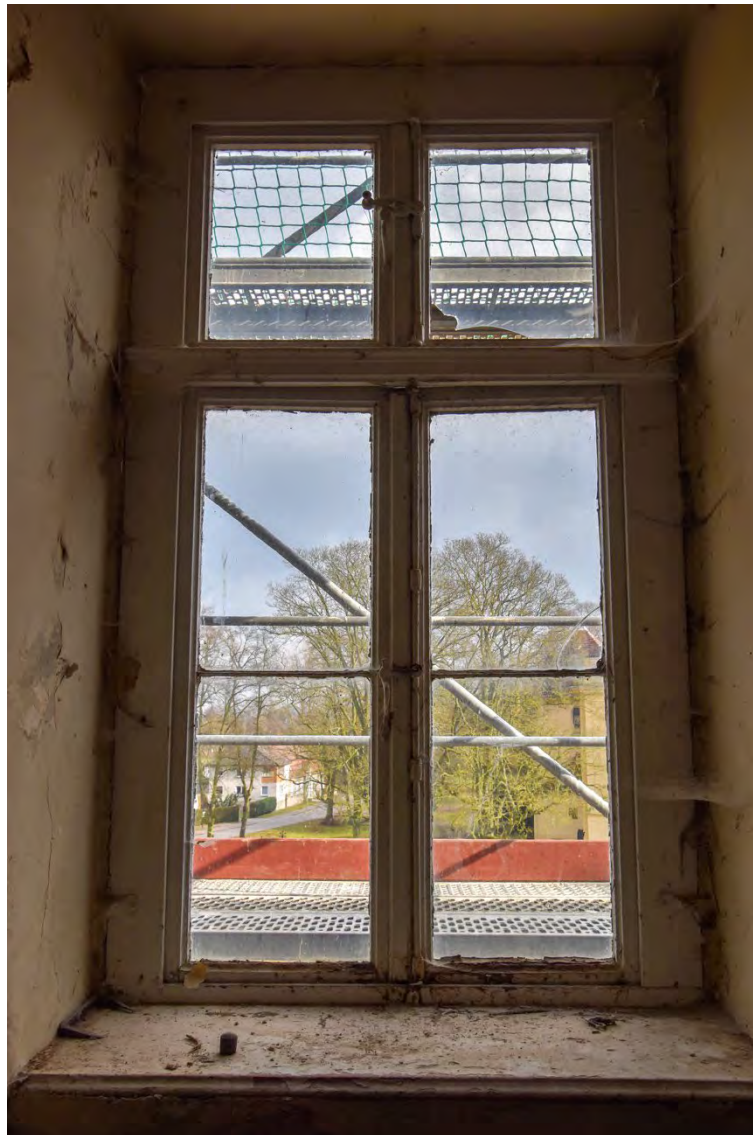
Abb. 154

Lokalisierung: Kernbau, Ostseite

Bauteil: DG (Raum D17), OW, Dachgaube

Befund: vierflügeliges Einfachfenster, um 1880

Das vierflügelige Einfachfenster ist aus Kiefernholz gefertigt und datiert wie die aus Kunststein gefertigte Dachgaube in die Zeit um 1880. Der Kämpfer sitzt im oberen Drittel und die unteren Flügel sind durch Metallsprossen zweigeteilt. Die Espagnoletteverschlüsse sind bauzeitlich.

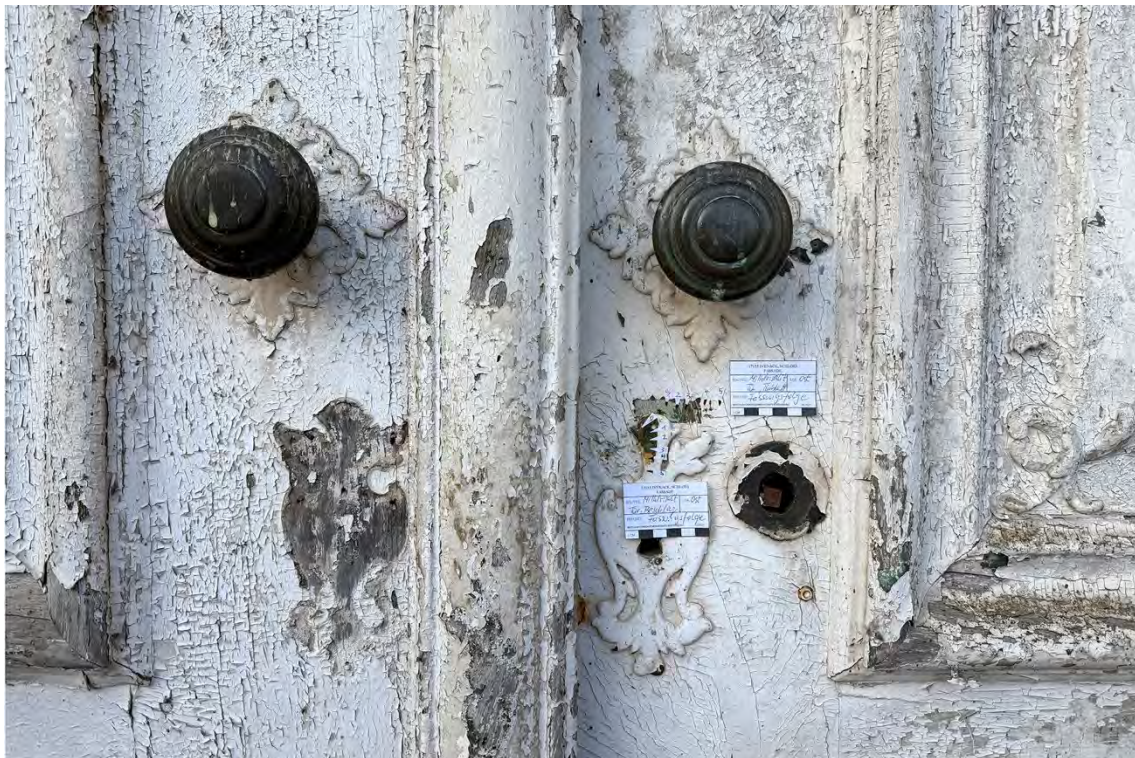
Abb. 156

Lokalisierung: Kernbau, Ostseite

Bauteil: Mittelrisalit, Tür

Befund: originale Beschläge und Ziehknaufe

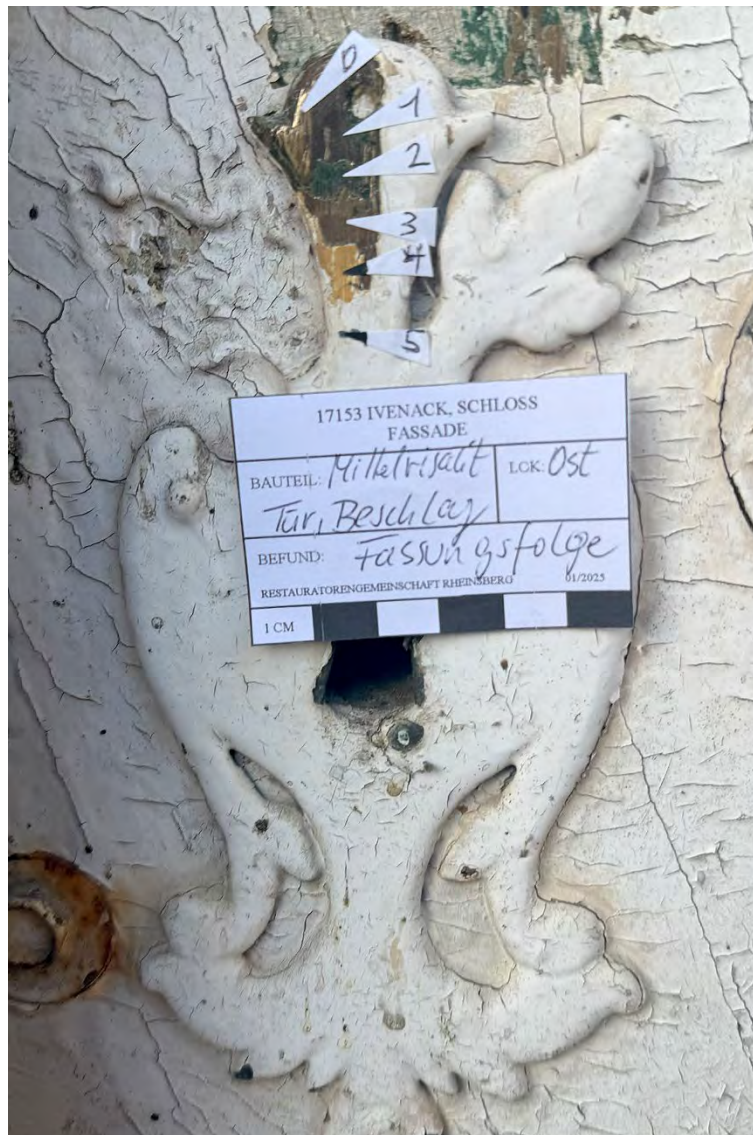
Abb. 157

Lokalisierung: Kernbau, Ostseite

Bauteil: Mittelrisalit, Tür, rechter Flügel

Befund: originaler Beschlag aus Messing

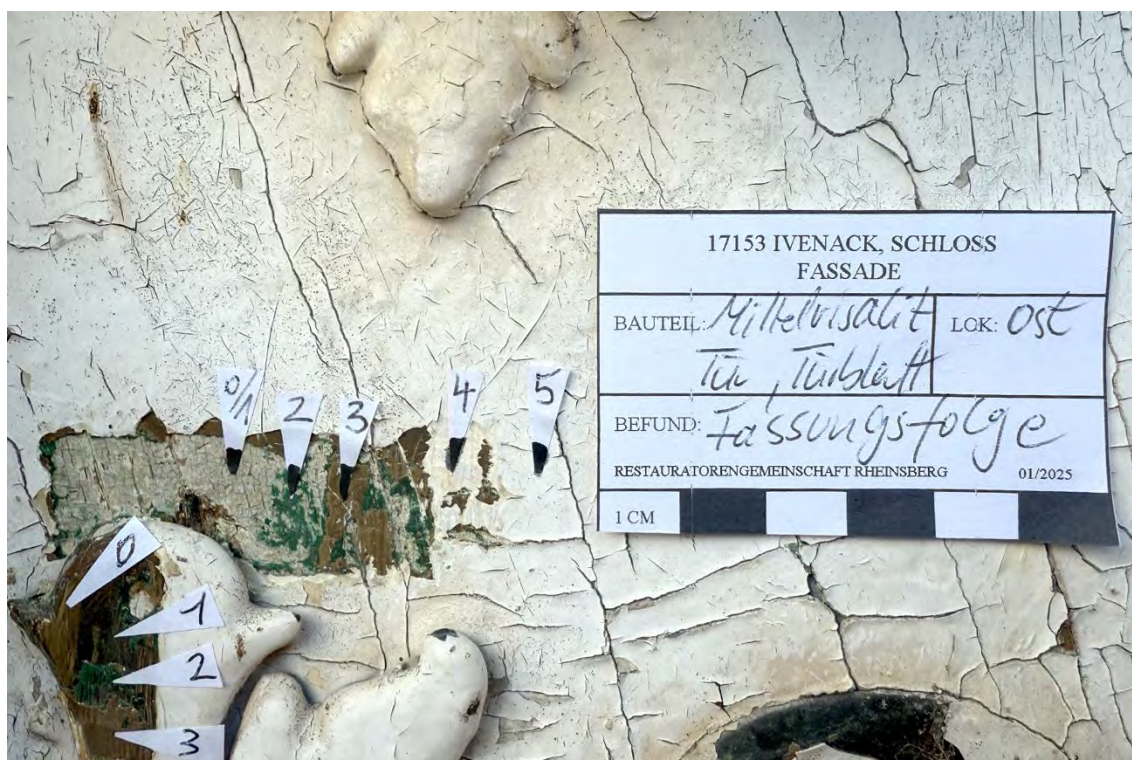
Abb. 159

Lokalisierung: Kernbau, Ostseite

Bauteil: Mittelrisalit, Tür

Befund: originale Beschläge und Ziehknaufe

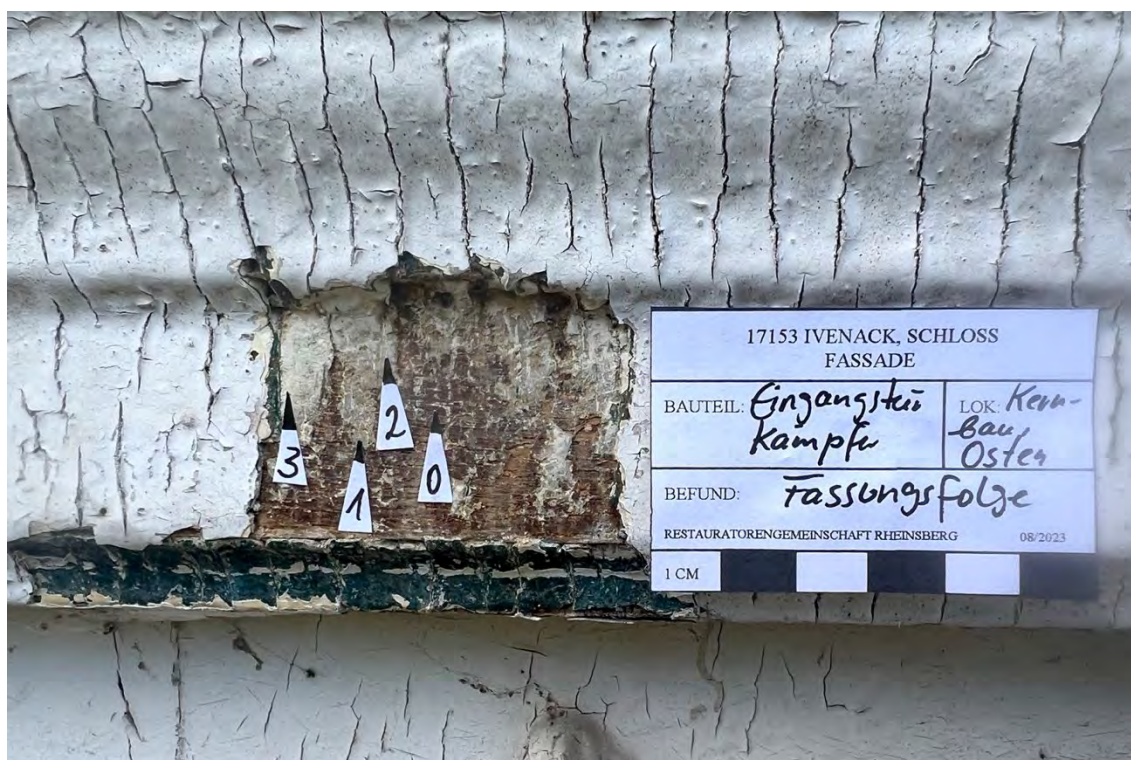
Abb. 160

Bauteil: Tür, Kämpfer

Befund: Fassungsfolge
