# **Schloss Ivenack in 17153 Ivenack**

## **Ergebnisse der restauratorischen Untersuchung der Fassade**

| SCHLOSS IVENACK IN 17153 IVENACK - NORDFLÜGEL | - |

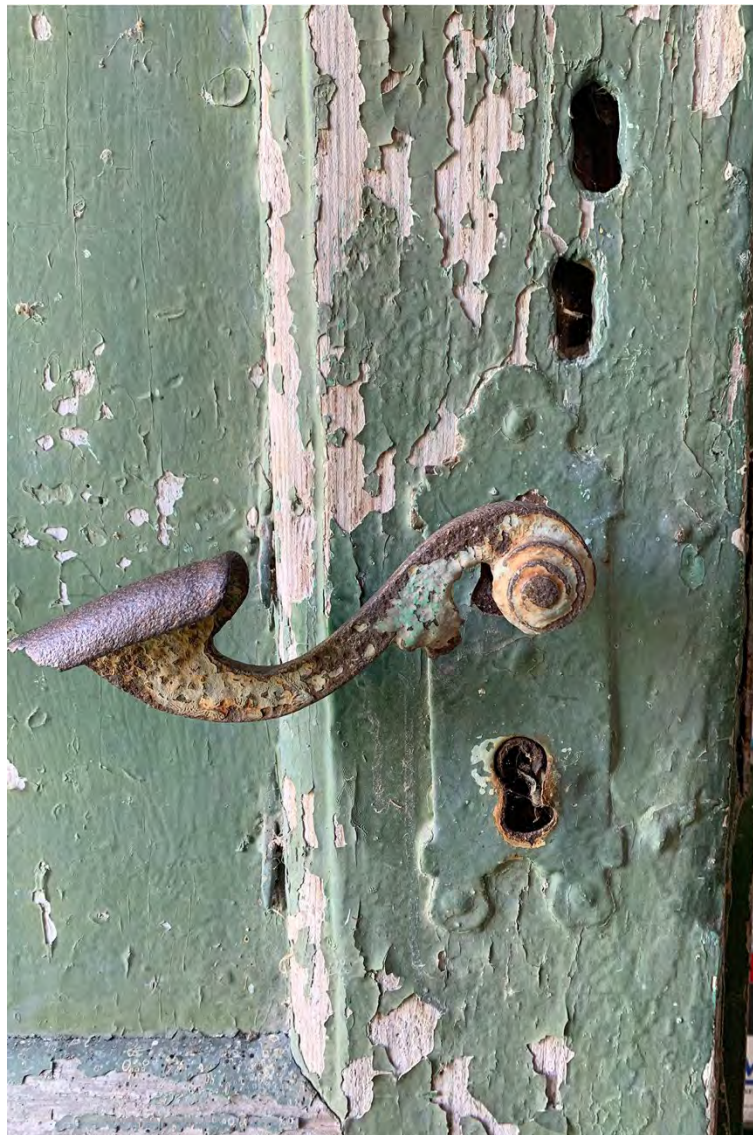
Abb. 164

Bauteil: westlicher Bereich, Tür, Türblatt

Befund: bauzeitliche Drückergarnitur, um 1800

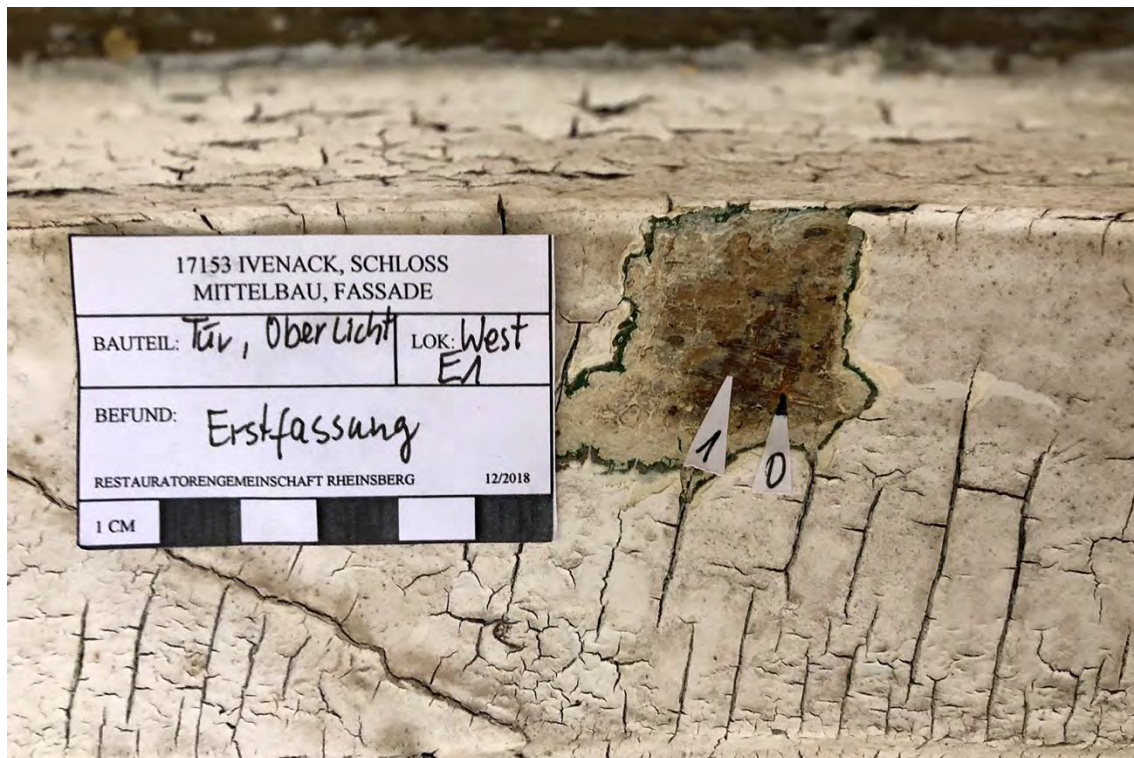
Abb. 167

Lokalisierung: Kernbau, Westseite, Mittelrisalit

Bauteil: Tür, Oberlicht

Befund: bauzeitliche Erstfassung

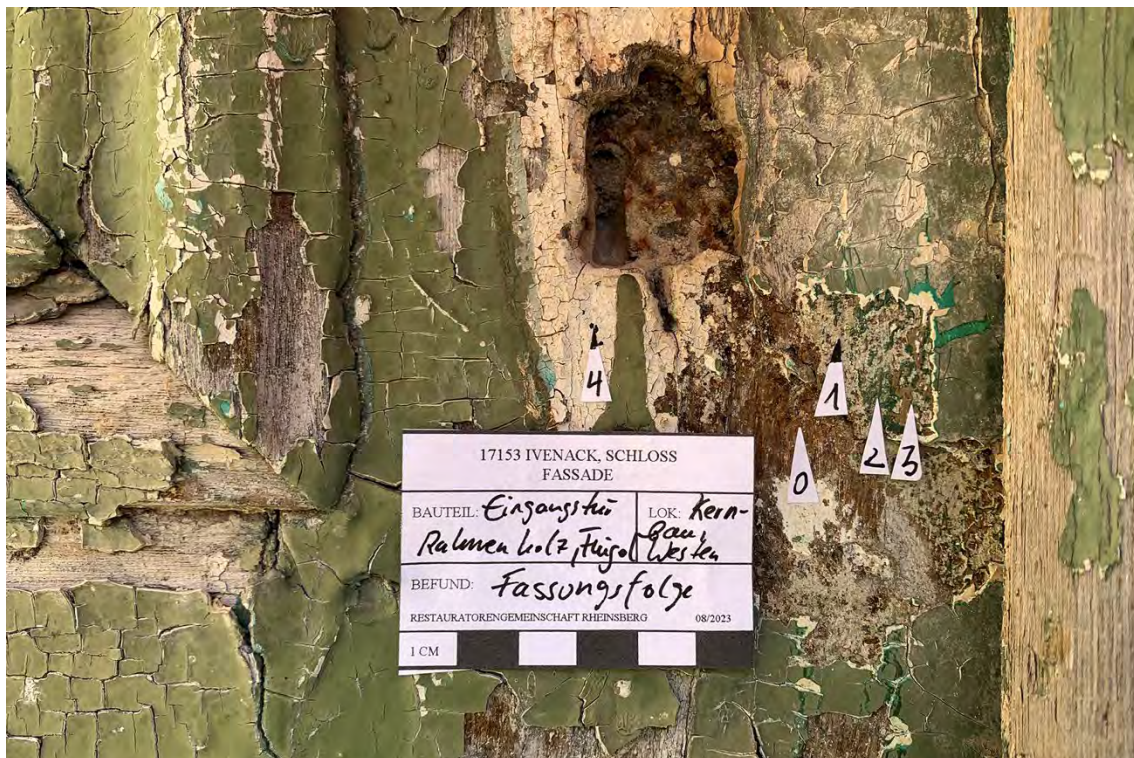
Abb. 168

Lokalisierung: Kernbau, Westseite, Mittelrisalit

Bauteil: Tür, Türblatt, Rahmen

Befund: Fassungsfolge

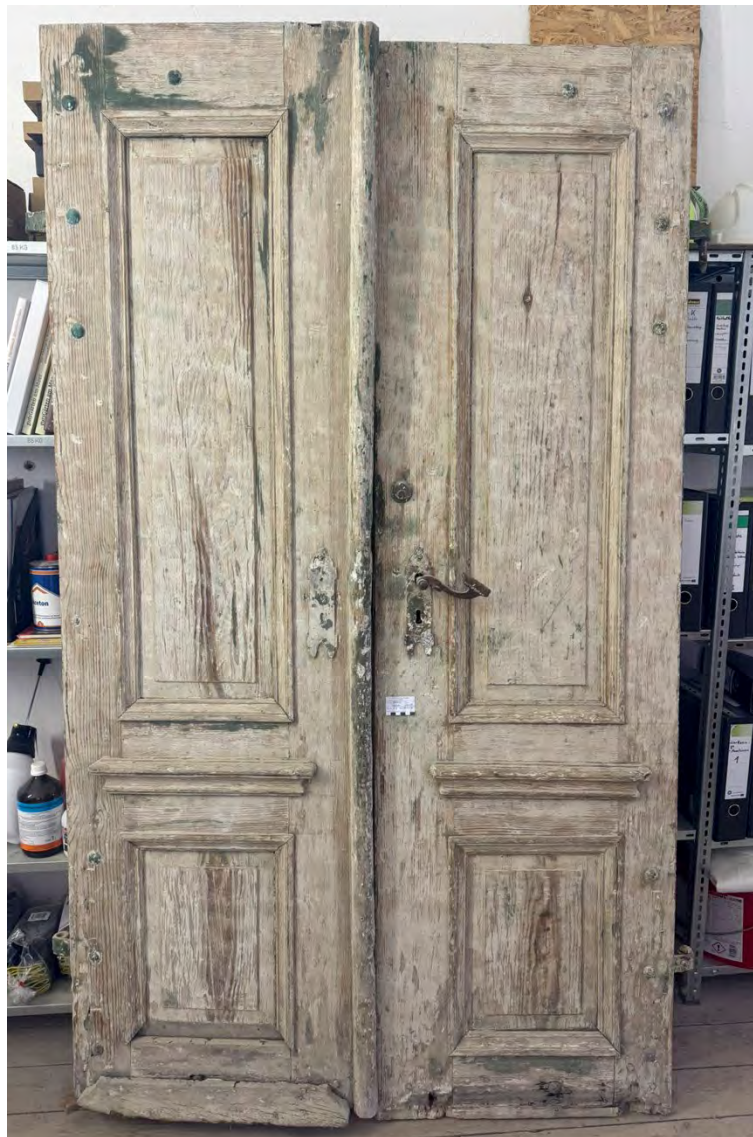
Abb. 170

Bauteil: Rahmen-Füllungstür

Befund: Türflügel um 1800

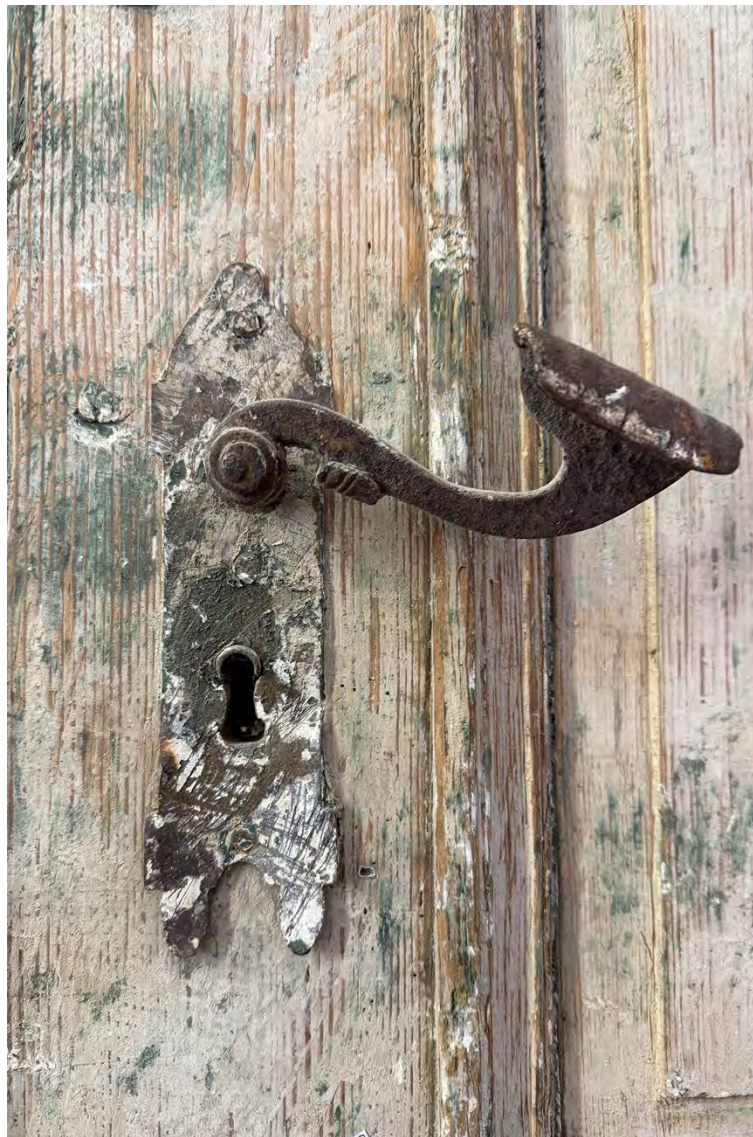
Abb. 172

Bauteil: Tür, Türblatt

Befund: bauzeitliche Drückergarnitur, um 1800

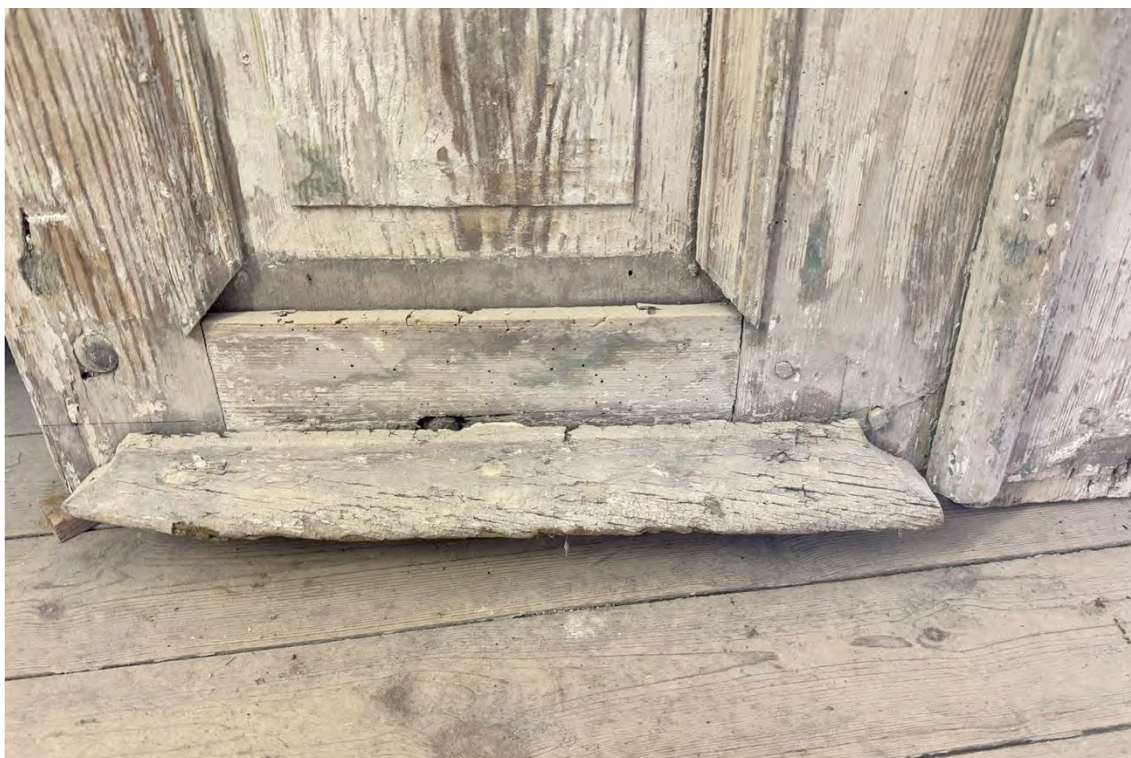
Abb. 173

Bauteil: Tür, Türblatt

Befund: bauzeitlicher Wetterschenkel mit Wassernut
