**HALLE SAALE INVESTVISION\***  
Entwicklungsgesellschaft Industriegebiet  
Halle – Saalkreis mbH & Co. KG  
Marktplatz 1  
06108 Halle (Saale)

Ihr Auftrag vom: 11.10.2022  
Unser Zeichen: 4468/wi-ri  
Datum: 14.08.2023, Rev.1

**Revitalisierung des Geländes des ehemaligen  
Reichsbahnausbesserungswerkes (RAW) Halle (Saale)  
Ergänzende Standortuntersuchung zur Altlastensituation**

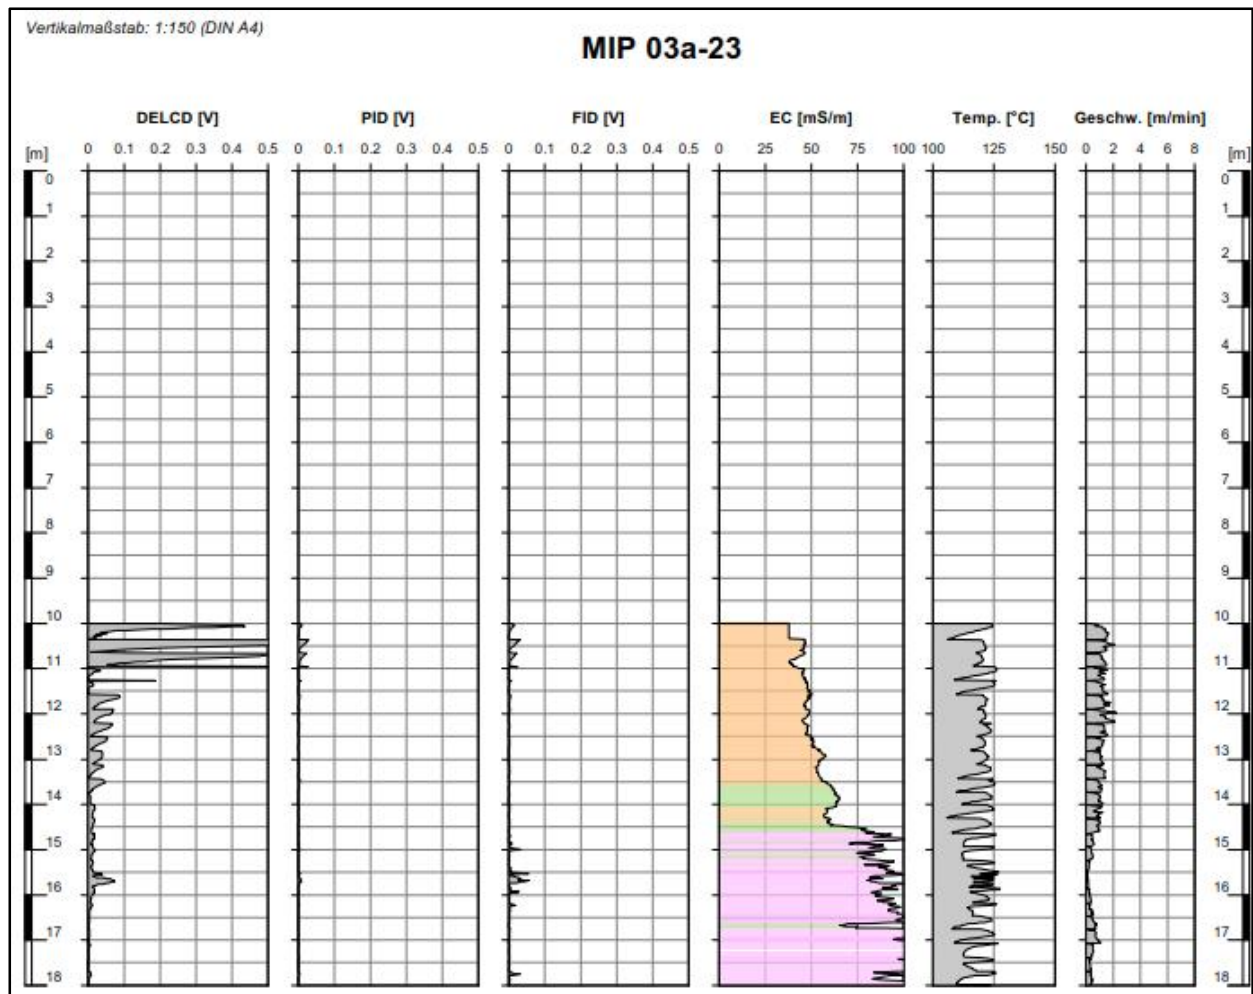
Abb. 5-1 Darstellung der Messergebnisse der MIP 03a-23

Deutlich erkennbar sind hohe DLCD-Signale im Teufenbereich zwischen 10 und 11 m. Geringe Signalausschläge sind auch für den PID und den FID-Detektor erkennbar. Bei der nachgewiesenen Belastung handelt es sich zweifelsohne um LHKW. Mit Hilfe der Leitfähigkeitsmessungen wurde orientierend eine Bestimmung der Petrologie vorgenommen (orange=Sand, grün=Schluff, violett=Ton). Erkennbar ist, dass der Grundwasserleiter bis etwa 15 m anzutreffen ist, darunter folgen bindige Sedimente, wie tertiäre Schluffe und Tone.<sup>12</sup>

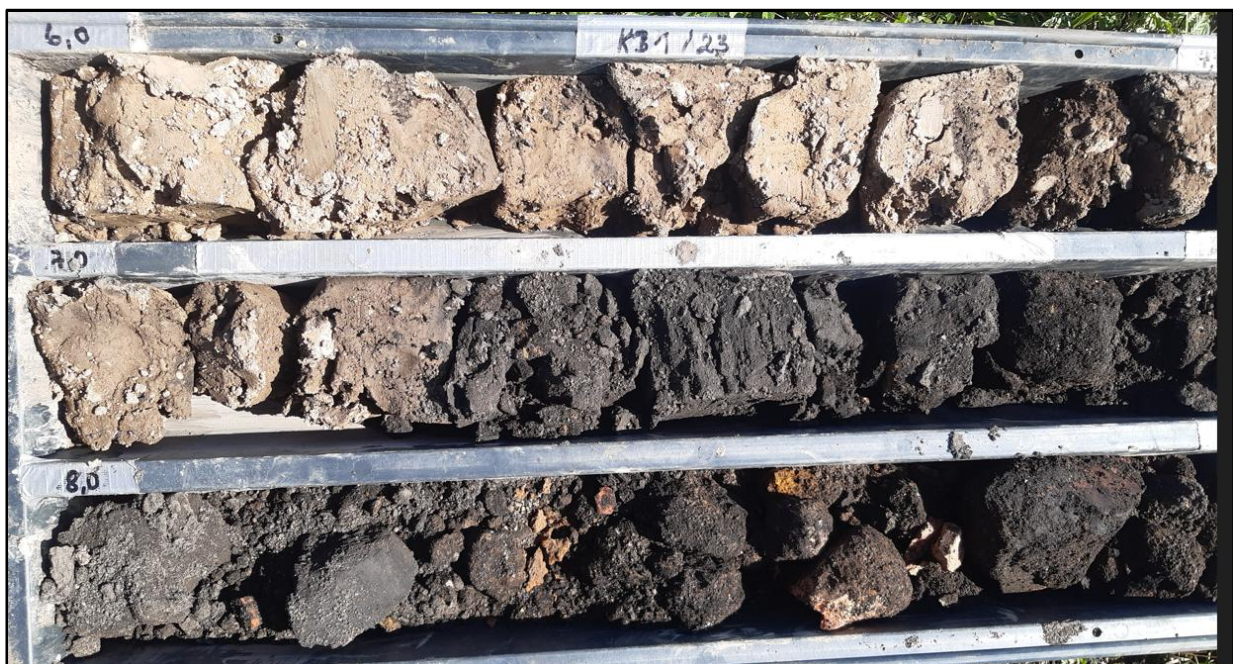
Abb. 6-2 Zusammensetzung der Auffüllung am Dammbauwerk Beispielhaft an KB1/23

Die Schichtenfolge wird vom Hangenden zum Liegenden beschrieben. Unter einer unterschiedlich mächtigen anthropogenen Auffüllung, die die unterschiedlichen Bebauungsstände des RAW repräsentieren, folgen saalekaltzeitliche Geschiebemergel. Der Bahndamm an der östlichen Begrenzung des Projektareals ist aufgeschüttet und im Schnitt der vorigen Abbildung nicht dargestellt. Die Auffüllung besteht zu einem großen Teil aus umgelagertem Geschiebemergelmaterial, in das auch Aschen und Schlacken, Bauschutt oder Ziegelmaterial eingearbeitet ist. Am Dammbauwerk (KB1/23, vgl. nachfolgendes Foto) sind in einer Tiefe von 7-9 m (unter Dammkrone) Bauschutt und Ziegelmaterial angetroffen worden.

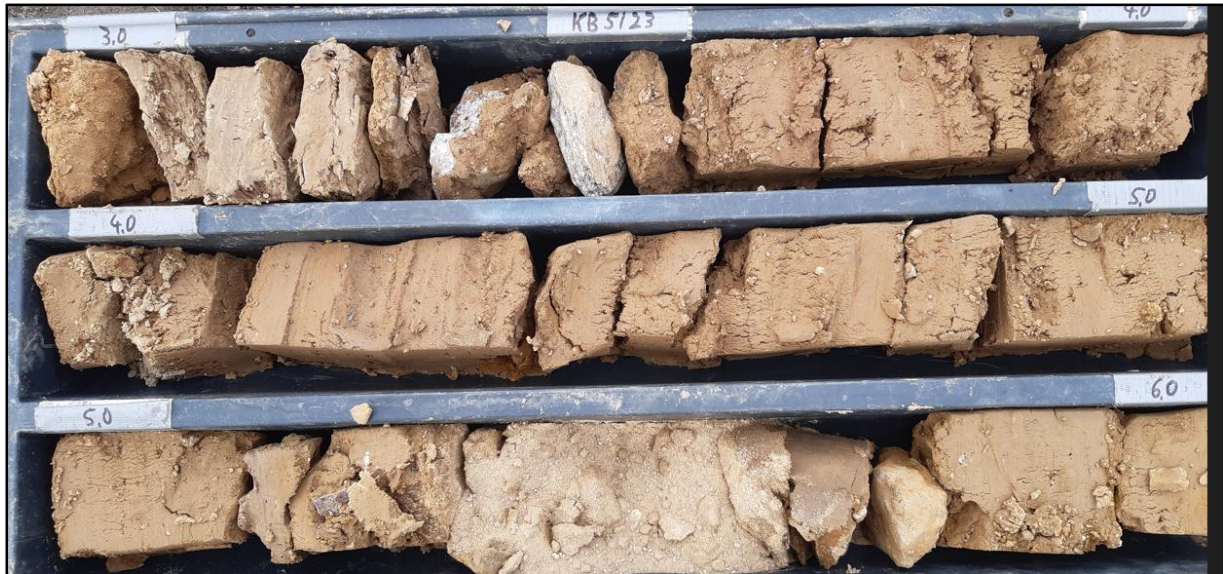
Abb. 6-3 Ausbildung GWL14 in KB 5/23

Im Zentrum des Untersuchungsgebietes wurden im Niveau von etwa 5 m u GOK teilweise Sande des Grundwasserleiters GWL 14 im Geschiebemergel eingelagert angetroffen, der nur temporär wasserführend ist. In der KB5/23 wurde zwischen 5,40-5,60 m u GOK gleichfalls eine sandige Lage angetroffen, vgl. nachfolgende Abbildung.

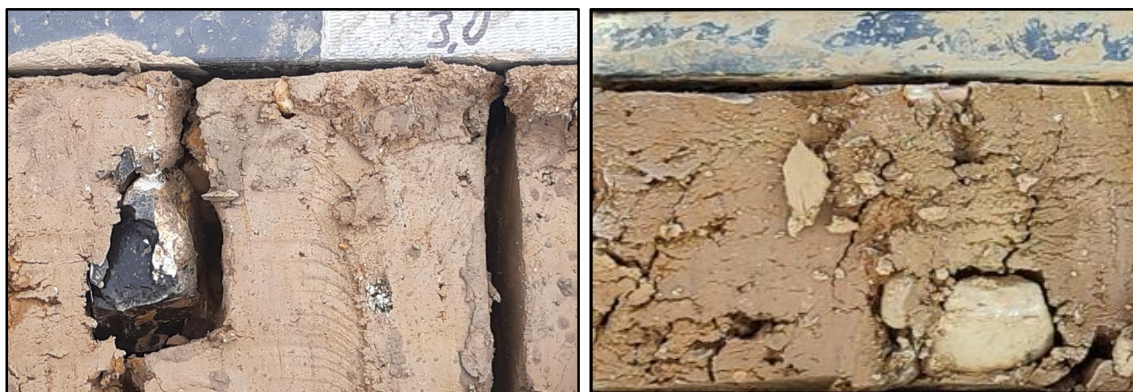
Dieser wird vom Geschiebemergel der Saalegrundmoräne unterlagert. Der meist beige-braun ausgebildete Geschiebemergel ist bindig ausgebildet. In den Schluff- und Feinsandpaketen sind einzelne Geschiebe mit unterschiedlicher Größe eingelagert, vgl. nachfolgende Abbildungen. Der Geschiebemergel weist einen hohen Kalkanteil auf.

Abb. 6-4 Flint im Geschiebemergel, Bohrung zur KB1/23 (2,80 m), Geschiebe KB2/23 (6,50 m)

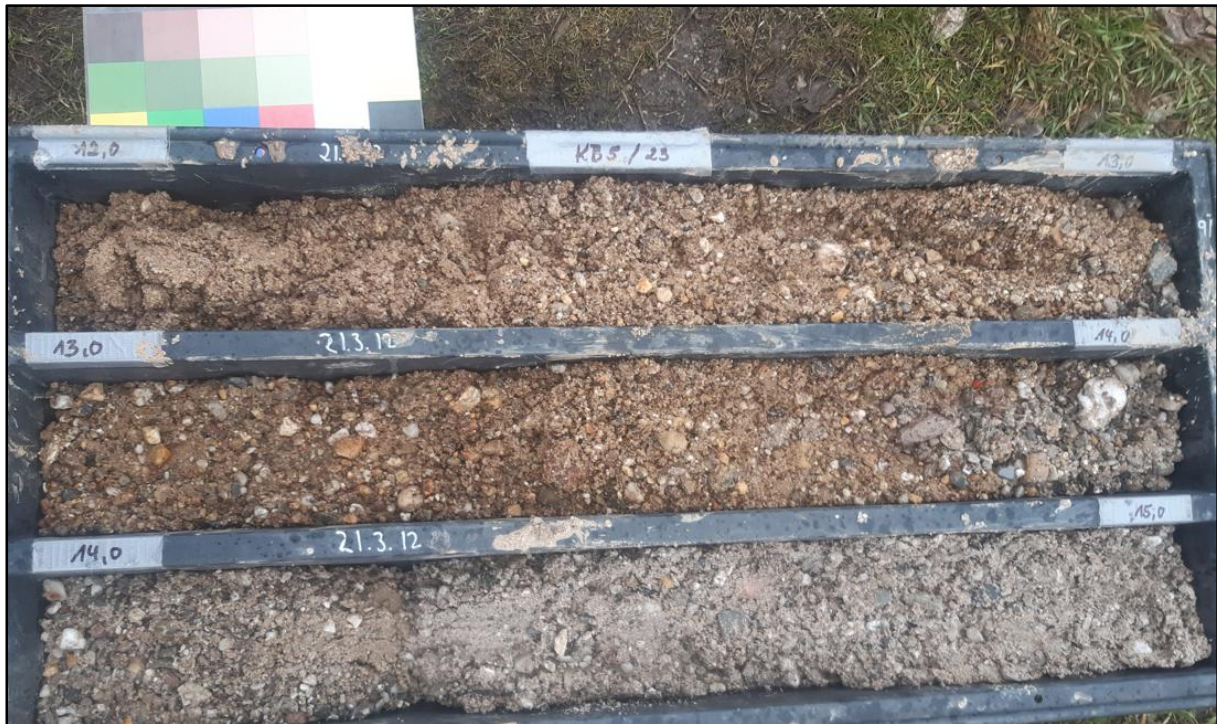
Abb. 6-5 Kiese der Saalehauptterrasse KB5/23

Die Ablagerungen der Saalehauptterrasse sind im Hangenden meist feinkörnig und braun gefärbt. Zum Liegenden wechseln sich gröbere Schüttungen, die eher grau-bunt gefärbt sind, unterschiedliche Geröllführungen aufweisen mit sandigen Partien ab. Im Liegenden ist häufig eine Steinsohle ausgebildet die in Einzelfällen als Steinhindernis die Bohrarbeiten verzögerten, d.h. die Geschiebeausbildung weist einen Durchmesser >30 cm auf. Dabei ist die Mächtigkeit der unterschiedlich verfärbten Partien nicht aushaltend, entsprechend der Schüttung zum Zeitpunkt der Terrassenbildung.

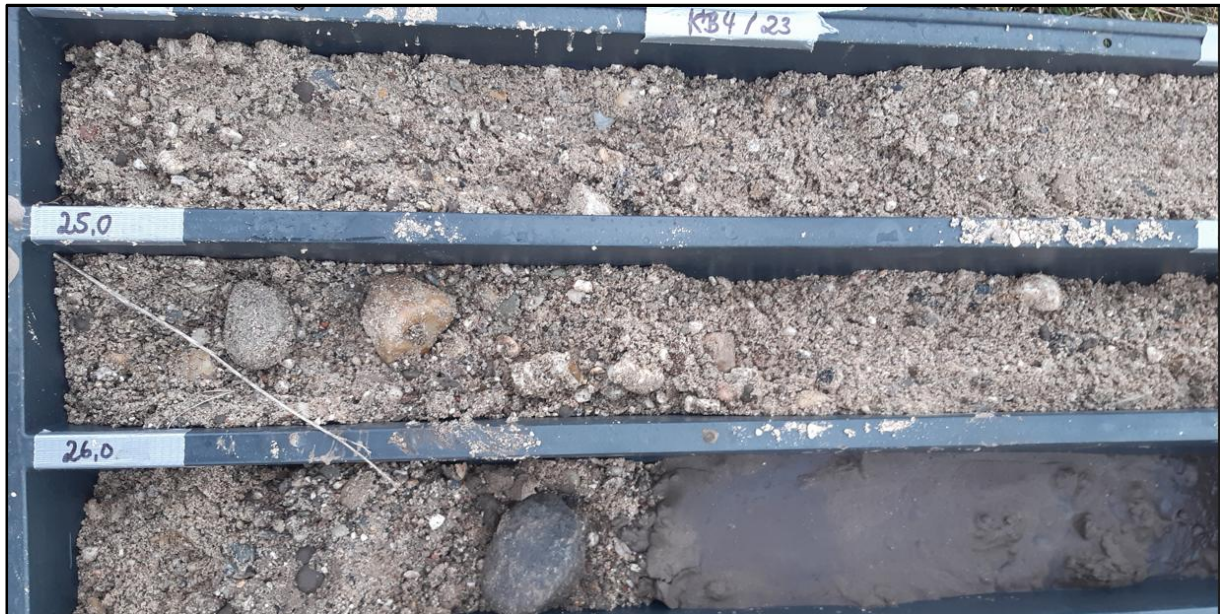
Die tertiären Sedimente wurden durch die Terrassenschotter zum Teil meist aufgearbeitet, so dass, wie nachfolgende Abbildung zeigt, unter der Steinsohle Fein-Mittelsande mit einem hohen Glimmeranteil und unterschiedlich stark kohligen Bestandteilen zu finden sind.

Abb. 6-6 Übergang Saalehauptterrasse/tertiäre Sande am Beispiel der KB4/23

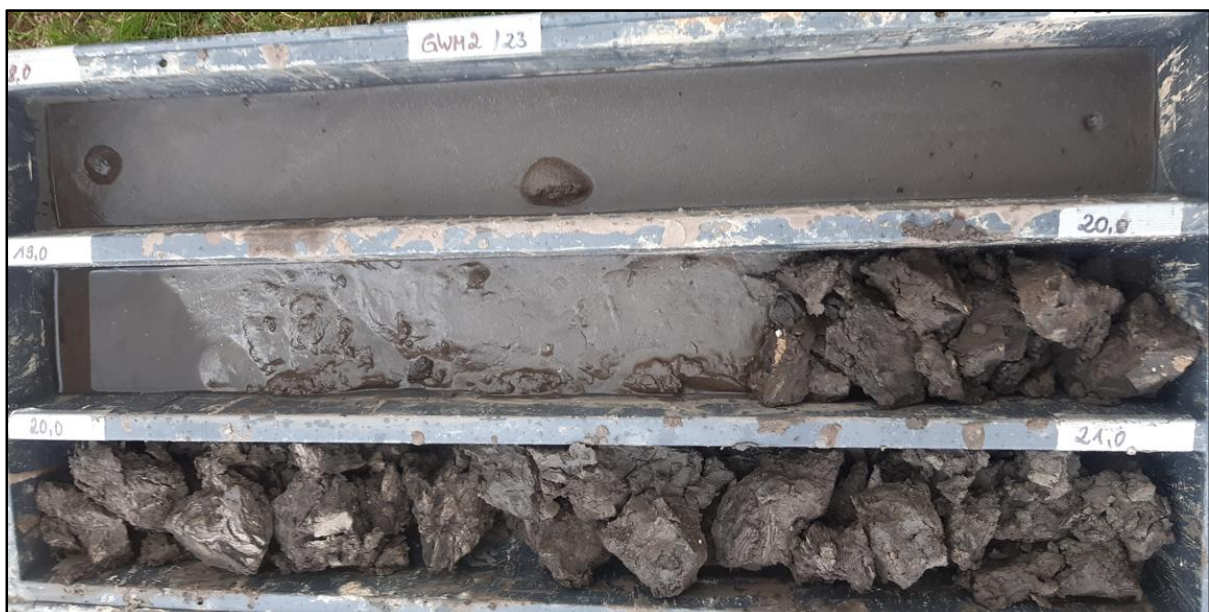
Die tertiären Sedimente sind zu Beginn feinsandig und noch wasserführend, weisen aber bereits nach wenigen Dezimetern bereits eine geringe Wasserführung auf. Der Kohleschluff in der Bohrung zur GWM2/23 war ab 20,80 m u GOK sofort trocken, vgl. nachfolgende Abbildung.

Abb. 6-7 Kohleschluff GWM 2/23 (18-21 m u GOK)

Eine Wasserführung wurde erst in einer Tiefe von 28,70 m u GOK wieder angetroffen, die Braunkohleschichten waren komplett trocken. Vergleichbare Verhältnisse wurden zur Errichtung der GWM 1/23 angetroffen.

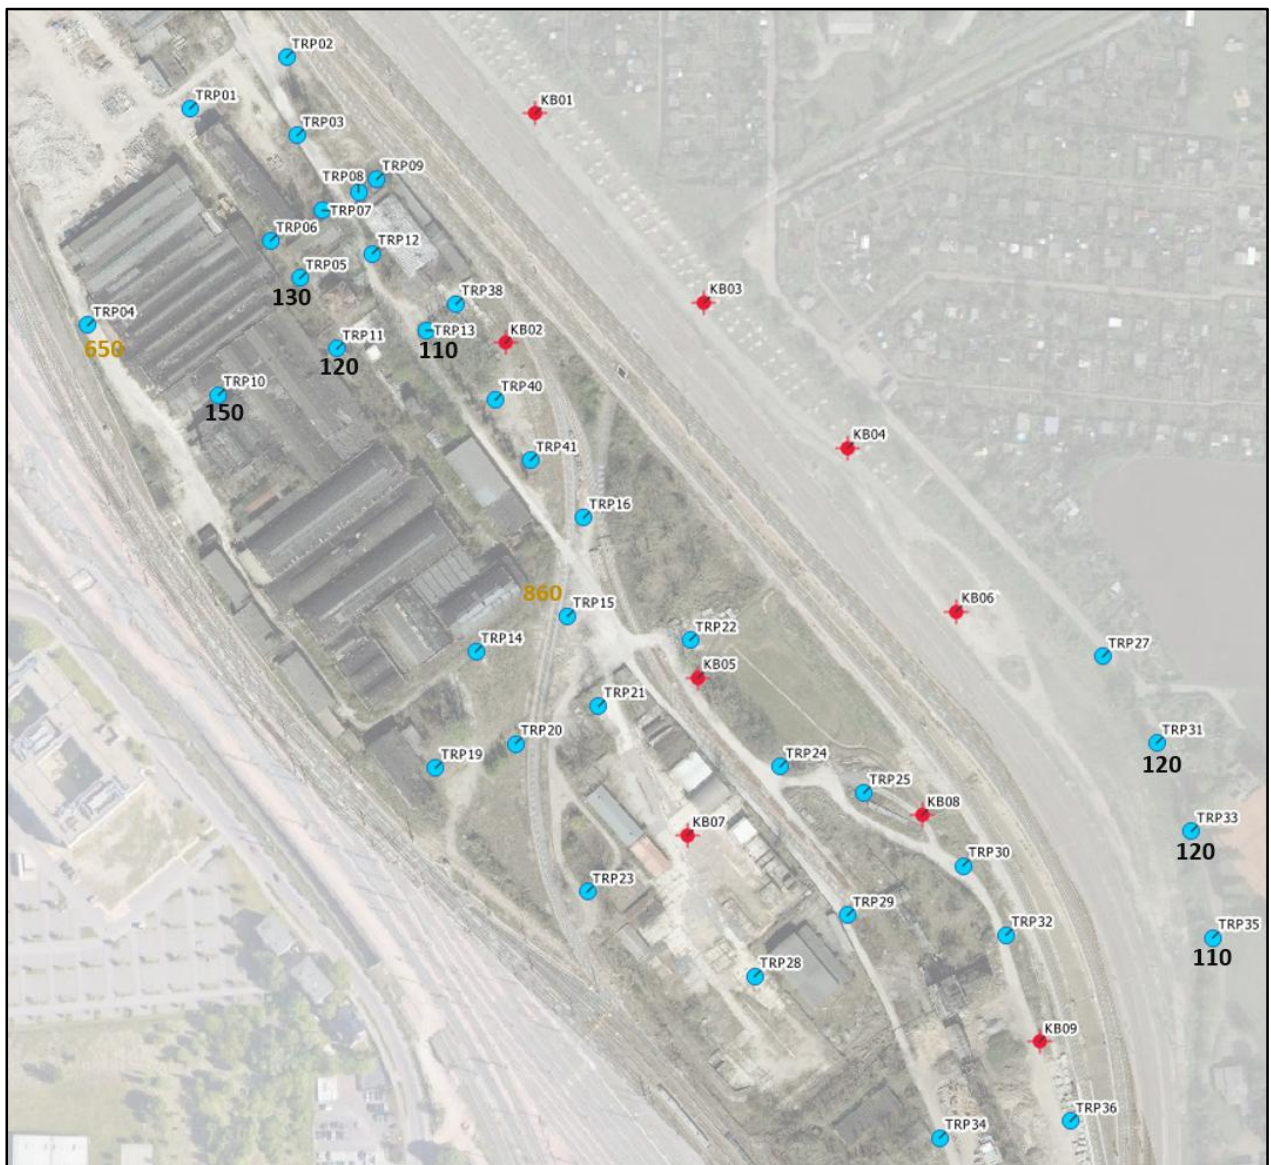
Abb. 6-10 Darstellung der MKW-Befunde im Grundwasser in µg/l

Die höchste Belastung wurde in der TRP15 mit 860 µg/l festgestellt. Eine Konzentration in gleicher Größenordnung wurde für die TRP04 im Baufeld BF-03 (650 µg/l) ermittelt.

Im Ergebnis der Betrachtung kann geschlussfolgert werden, dass am Standort keine Mineralölkohlenwasserstoff-Schäden vorhanden sind, die zu einem relevanten Eintrag ins Grundwasser führen, so dass (auf diesen Parameter bezogen) für alle Altlastenverdachtsflächen grundwasserbezogen kein weiterer Untersuchungs- oder Sanierungsbedarf besteht.

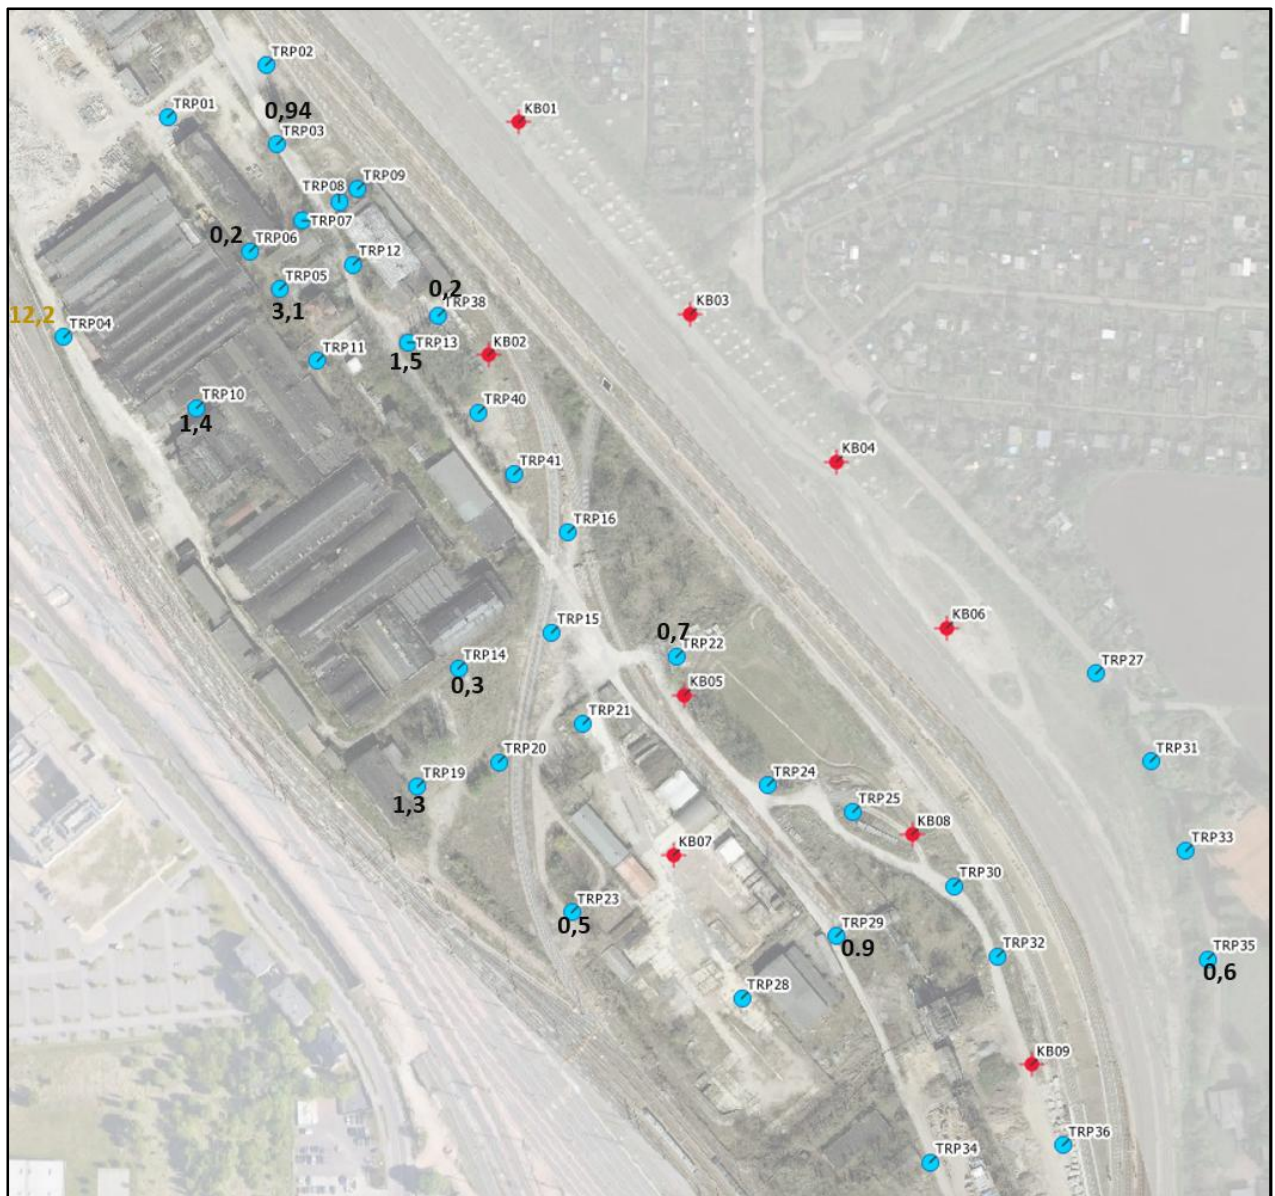
Abb. 6-11 Darstellung der PAK-Befunde im Grundwasser in µg/l

Dargestellt wurden alle Befunde oberhalb der Geringfügigkeitsschwelle nach LAWA [L8] von 0,2 µg/l.

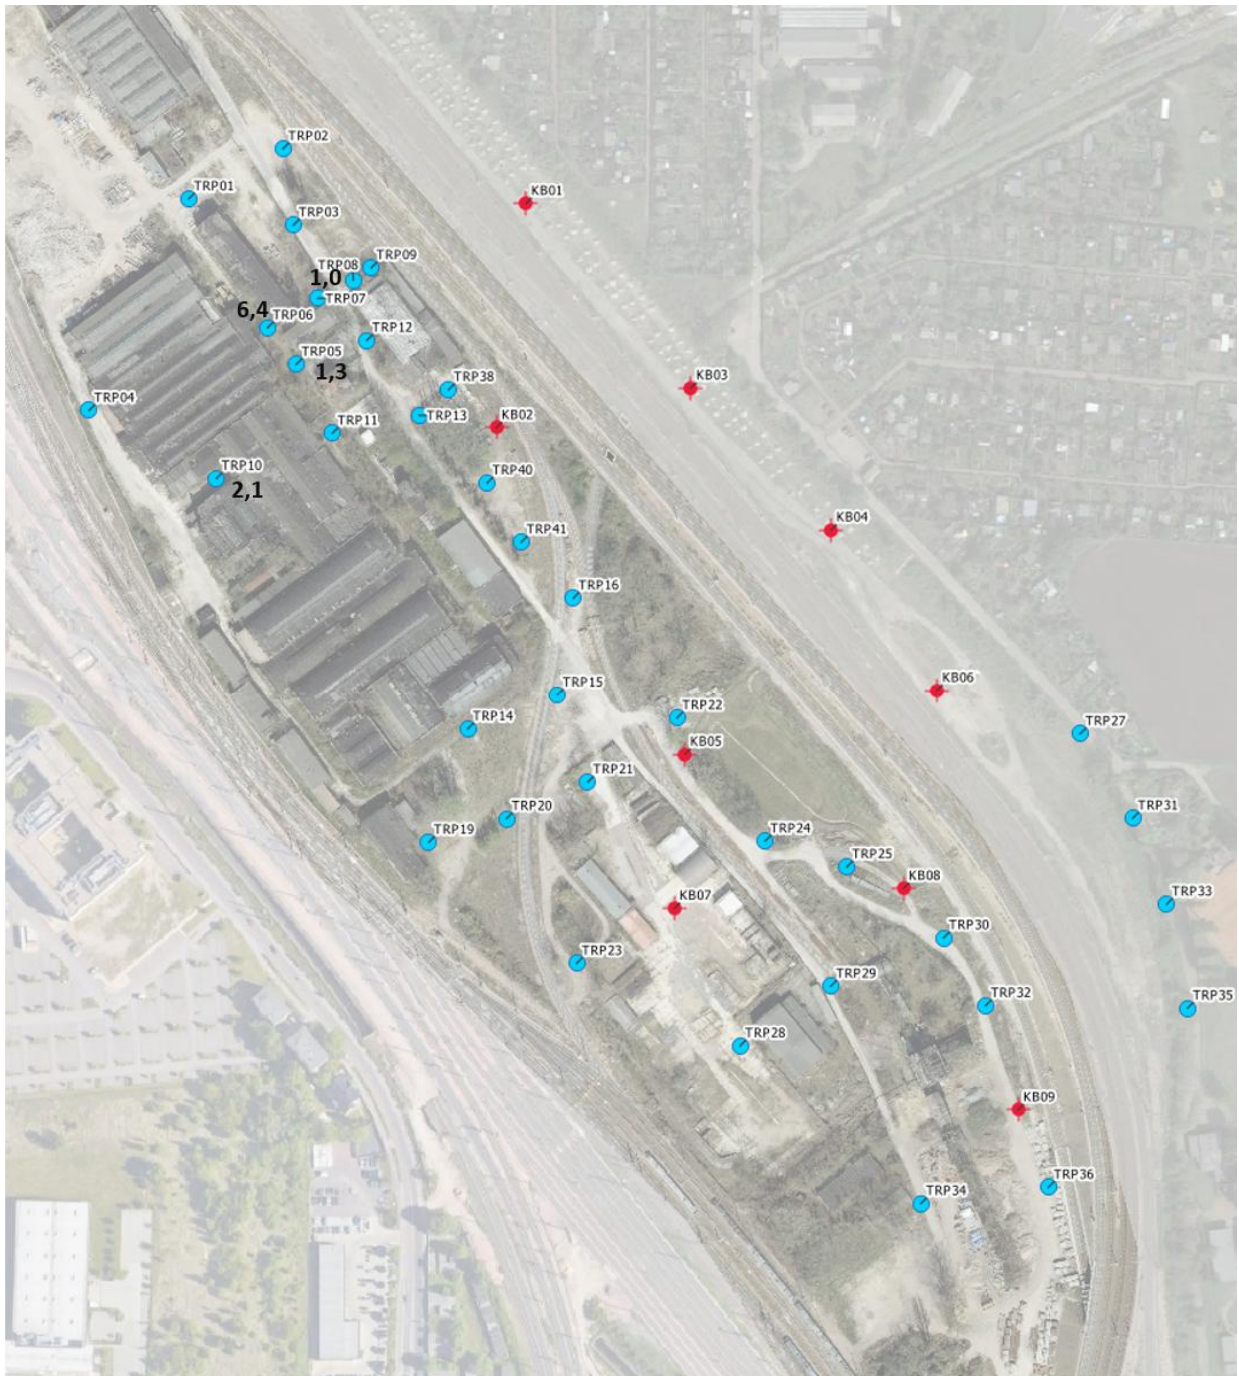
Abb. 6-12 Darstellung der BTEX-Befunde im Grundwasser in  $\mu\text{g/l}$

Die Geringfügigkeitsschwelle nach LAWA [L8] von  $20 \mu\text{g/l}$  wurde in keiner der Grundwasserproben überschritten. Benzol (Geringfügigkeitsschwelle  $1 \mu\text{g/l}$ ) wurde in keiner der Grundwasserproben oberhalb der Bestimmungsgrenze ermittelt.

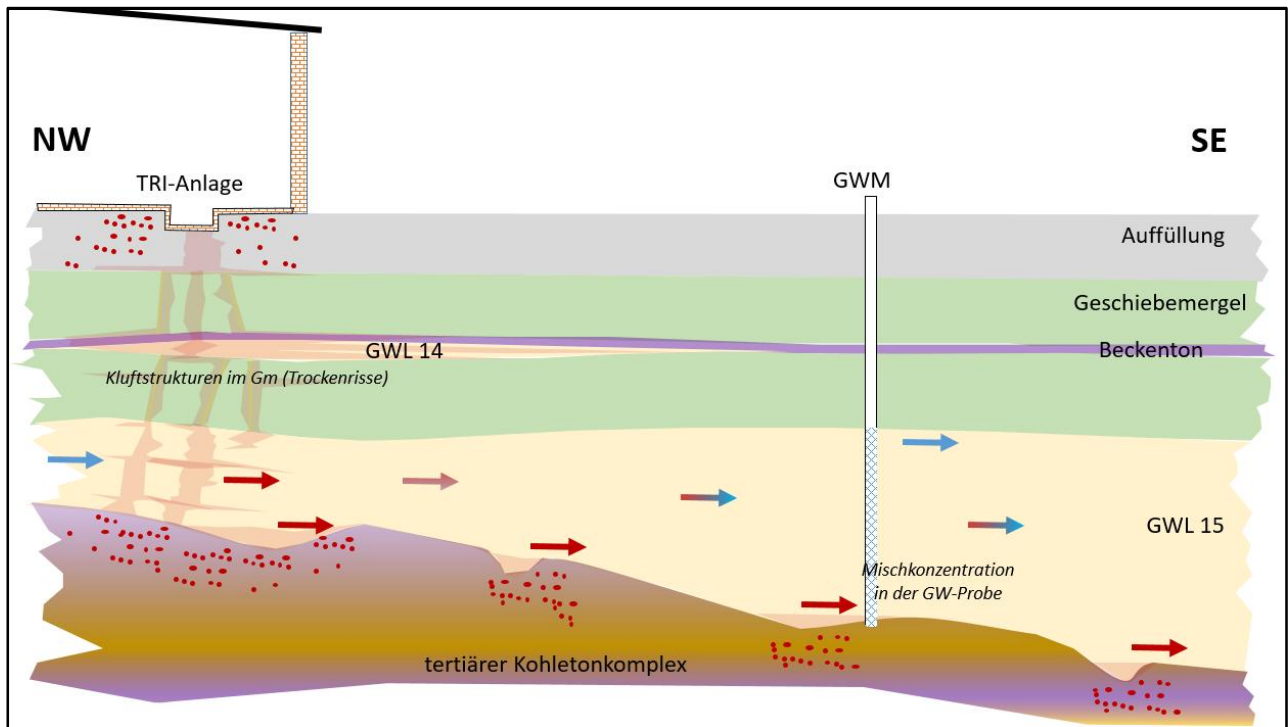
Abb. 6-1 Prinzipdarstellung zur Schadensgenese TRI-Anlage

Anhand der oben Prinzipskizze wird die Schwierigkeit der Erkundung der LHKW-Quellen (hier TCE-Phasen) deutlich. Die Verbreitung der Phasen ist häufig räumlich sehr eng begrenzt (beispielsweise vertikale Klüfte oder horizontal orientierte Schichtflächen). Aufgrund der hohen Flüchtigkeit des TCE ist ein direkter Nachweis in Bodenproben schwierig, da die Schadstoffe bei dem Kontakt mit Luft (beispielsweise beim Öffnen der Boden-Liner) verdampfen und so einen direkten Labornachweis in den Bodenproben erschweren.

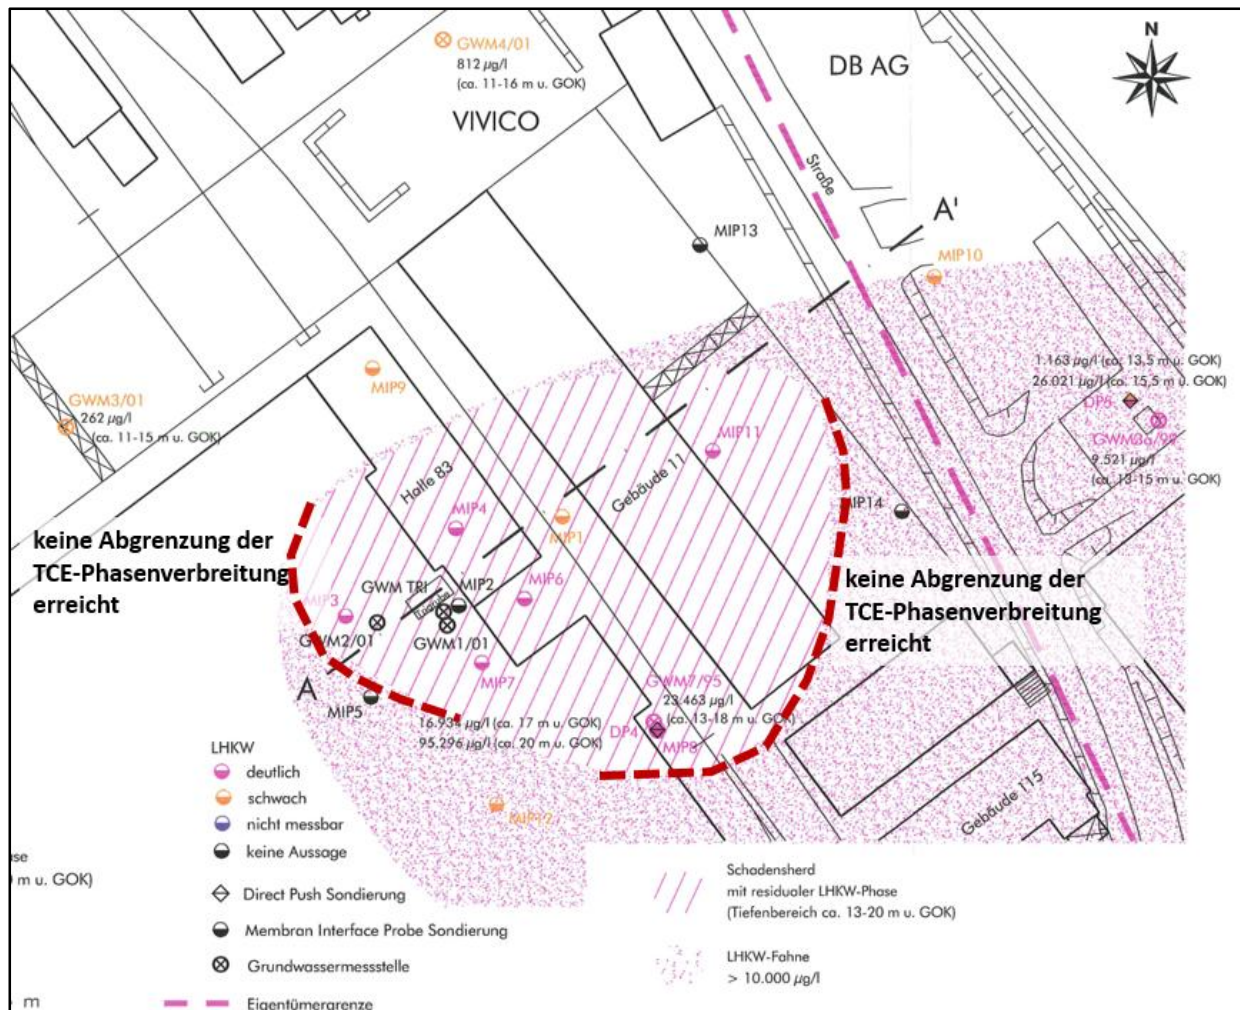
Abb. 6-2 LHKW-Befunde der Quellenuntersuchung aus [U23]

Die Abbildung verdeutlicht, dass in Richtung Westen, Süden, Südosten und Osten keine Abgrenzung der TCE-Quelle erreicht werden konnte. Aufgrund der Morphologie der Basis des GWL 15 war insbesondere in südliche, südöstliche und östliche Richtung eine Phasenausbreitung zu erwarten. Die Phasenkartierung musste insofern als unzureichend bewertet werden.

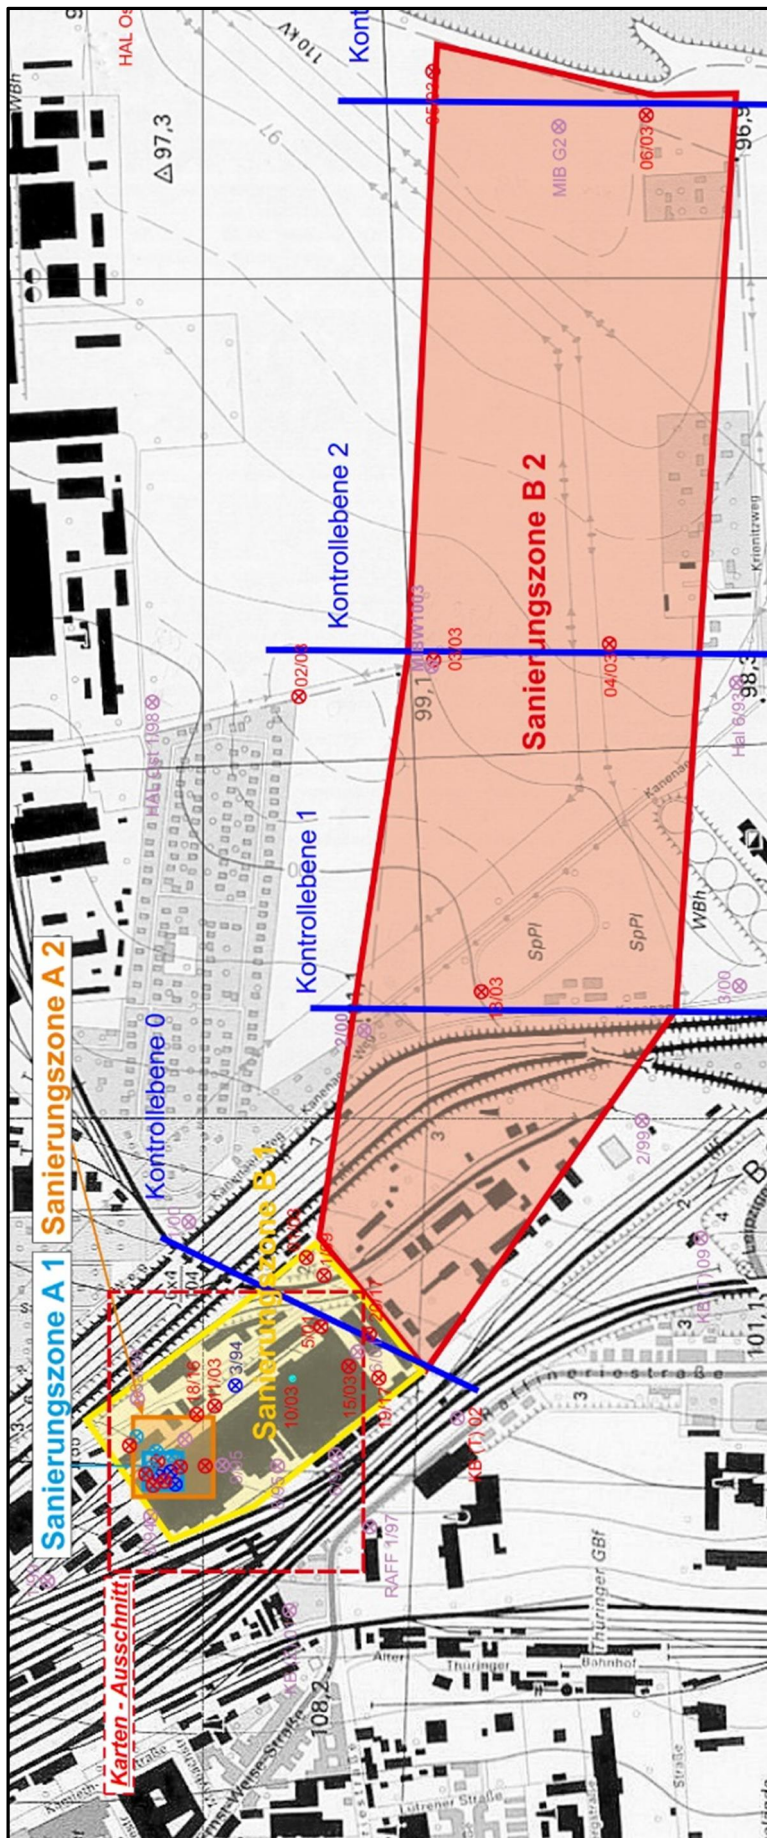
Abb. 6-3 Sanierungszonen des TRI-Schadens [U28]

- Sanierungszone A 1: ungesättigte Bodenzone (Geschiebemergel) mit Bänderton und eingeschaltetem GWL 14) im Bereich des Schadenszentrums
- Sanierungszone A 2: GWL 15 - Quellbereich
- Sanierungszone B 1: GWL 15 - quellnaher Abstrom
- Sanierungszone B 2: GWL 15 - weiterer Abstrom.

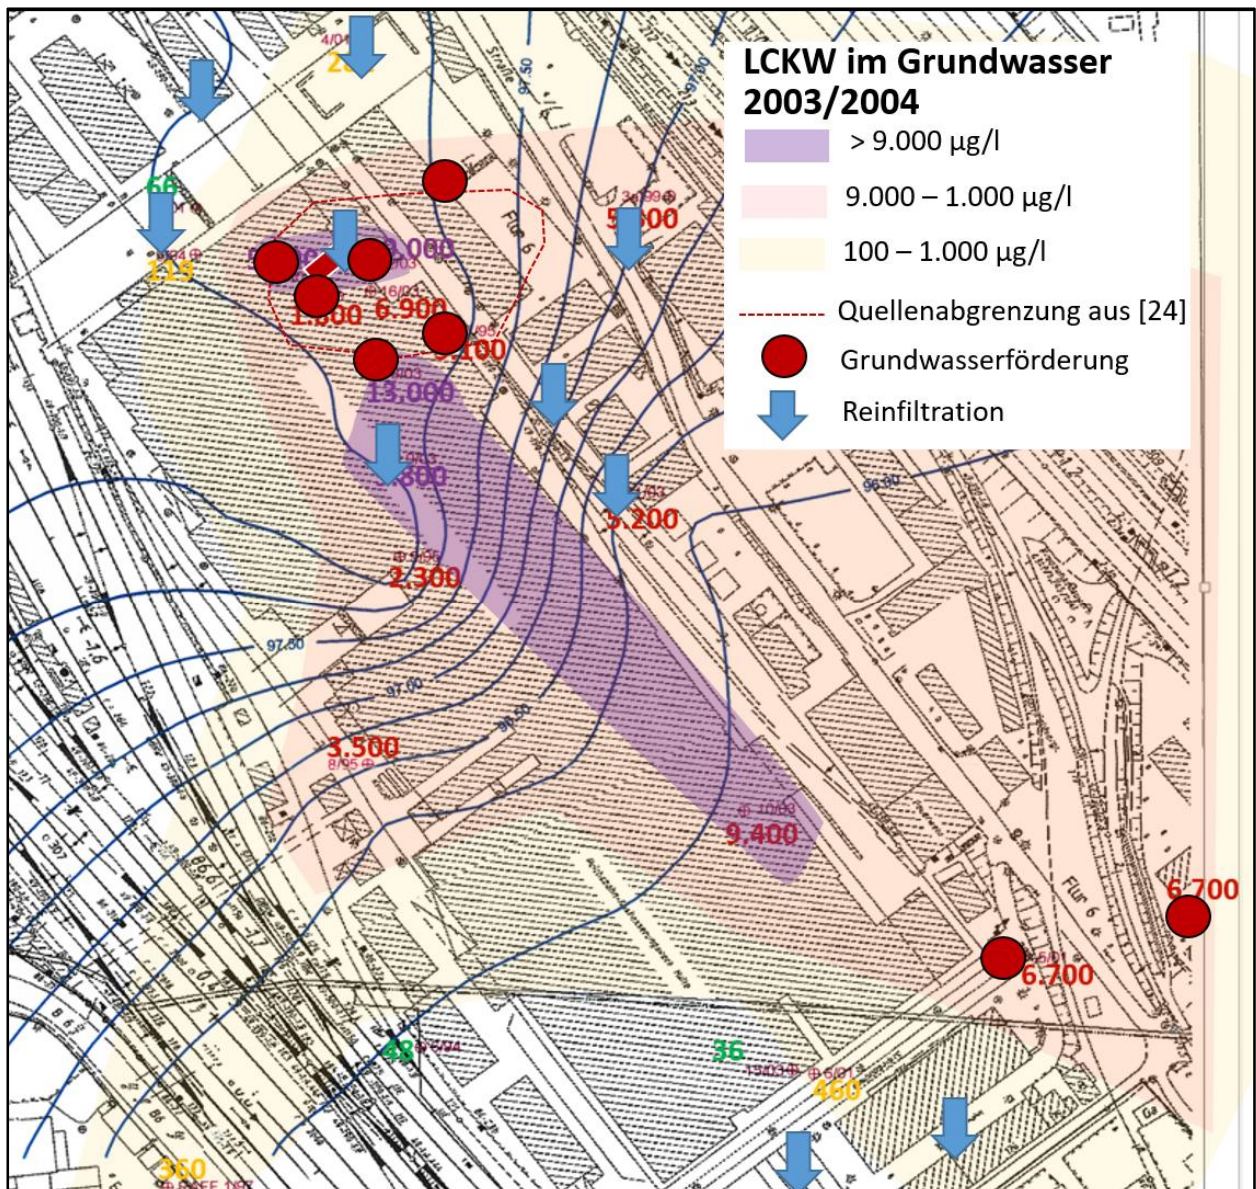
Abb. 6-4 LHKW-Befunde im Grundwasser (Monitoring 2003/2004) und Darstellung aller bisherigen Förder- und Infiltrationsbrunnen Kartengrundlage aus [A1][U28]

Zu Beginn der Sanierung wurde insgesamt etwa 8 m<sup>3</sup>/h gefördert (ca. 6,5 m<sup>3</sup>/h im Schadenszentrum und 1,5 m<sup>3</sup>/h im Abstrom). Dies verdeutlicht, dass sich die Grundwasserförderung zunächst auf das Schadenszentrum konzentrierte. Darüber hinaus erfolgte in der Fahne eine Grundwasserförderung zur Abstromsicherung in den GWM 1/03 und GWM 5/01. Aufgrund der sehr geringen Fördermenge von 1,5 - 2 m<sup>3</sup>/h ist jedoch keine maßgebliche hydraulische Wirkung im Sinne einer Abstromsicherung zu erwarten.

Im Bereich der TRI-Grube erfolgte eine Reinfiltration von der Oberfläche aus. Alle anderen Infiltrationselemente speisen das gereinigte Grundwasser über Grundwassermessstellen direkt in den GWL 15 ein. Ein Infiltrationsbrunnen befindet sich im Grundwasseranstrom, alle anderen Infiltrationsbrunnen sind im quellenahen Abstrom positioniert.

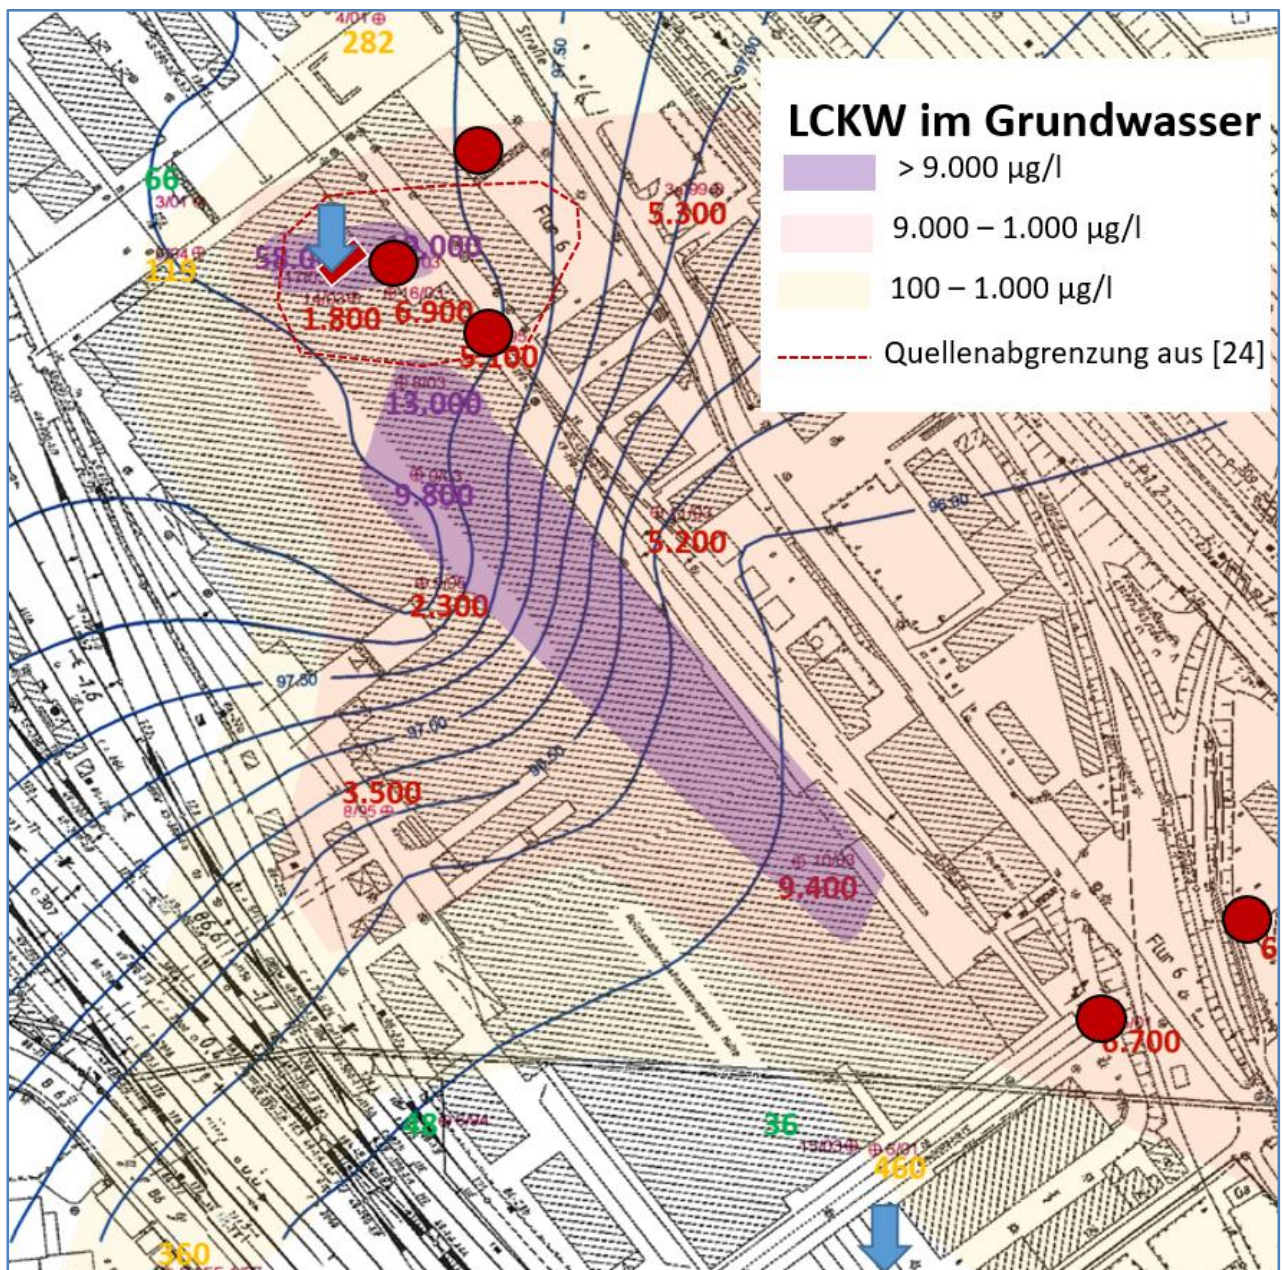
Daraufhin wurde vereinbart, die Sanierung im 2. Halbjahr 2016 im Schadenszentrum wieder auszuweiten. Aktuell erfolgt die Förderung in 3 Brunnen im Schadenszentrum (12/03, 07/95 und SB1/05) mit insgesamt ca. 2,75 m³/h und im Abstrom in den Messstellen 5/01 und 1/03 (jeweils 1 m³/h).

Bis 2022 wurde in der TRI-Grube ein Teil der gereinigten Grundwässer reinfiltrierte (ca. 1,2 m³/h), die restliche Wassermenge wurde im Brunnen 19/17 reinfiltrierte, der sich südlich der ehemaligen RAW-Werkshalle befindet. Aktuell erfolgt eine Reinfiltration der gesamten Wassermenge im Brunnen 19/17.

Abb. 6-5 LHKW-Befunde im Grundwasser (Monitoring 2003/2004) und Darstellung der Förder- und Infiltrationsbrunnen zum Stand 2022 Kartengrundlage aus [28]

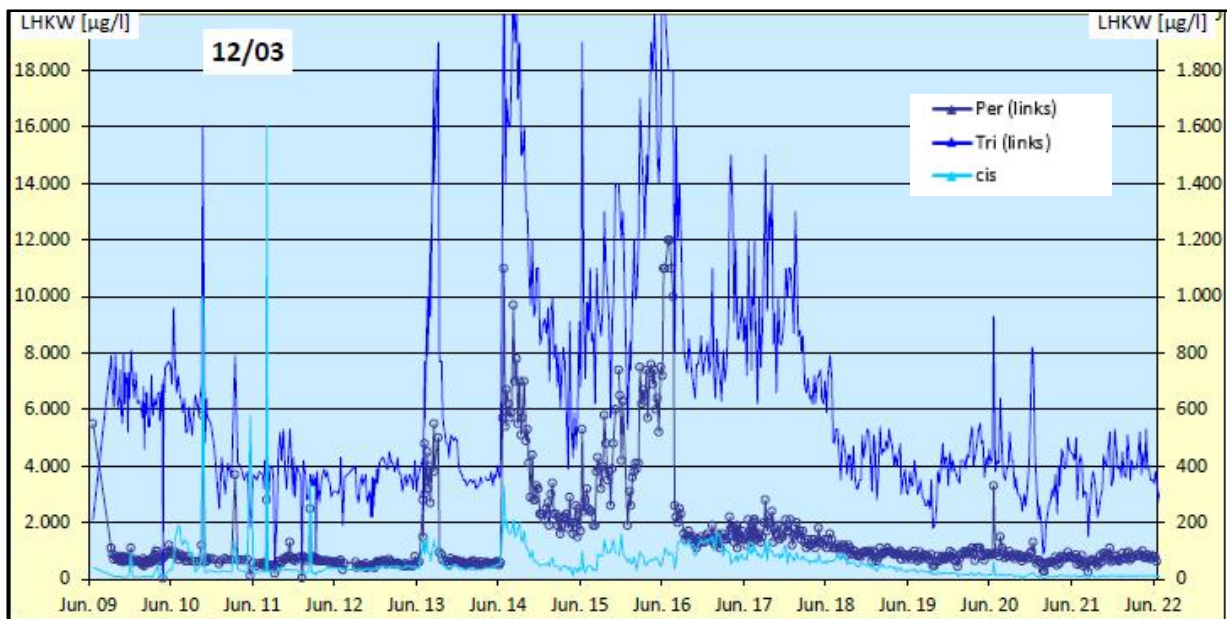
Abb. 6-7 Konzentrationsentwicklung LHKW im GWL 15 in der GWM 12/03 [81]

Auffällig ist auch bei diesem Brunnen ein oszillierender Verlauf, der durch einzelne Konzentrationspeaks gekennzeichnet ist. Der Verlauf verdeutlicht die hohe Instationarität der Prozesse der Schadstoffeinführung in das Grundwasser im Quellbereich. Durch geringfügig geänderte Randbedingungen werden verschiedene Quellen verschieden stark aktiviert, so dass die Konzentrationen in den Kontaktwässern vergleichsweise hohe Schwankungen aufweisen.

Es kann insofern davon ausgegangen werden, dass gegenwärtig Gleichgewichtszustände bezüglich der Schadstoffeinführung über die Kontaktwässer und des Austrages durch die Grundwasserförderung vorliegen. Wie lange diese Plateauphase bei unveränderten Randbedingungen anhält, ist nicht absehbar und kann nach Erfahrungslage des Gutachters zwischen wenigen Jahren und einigen Jahrzehnten liegen.

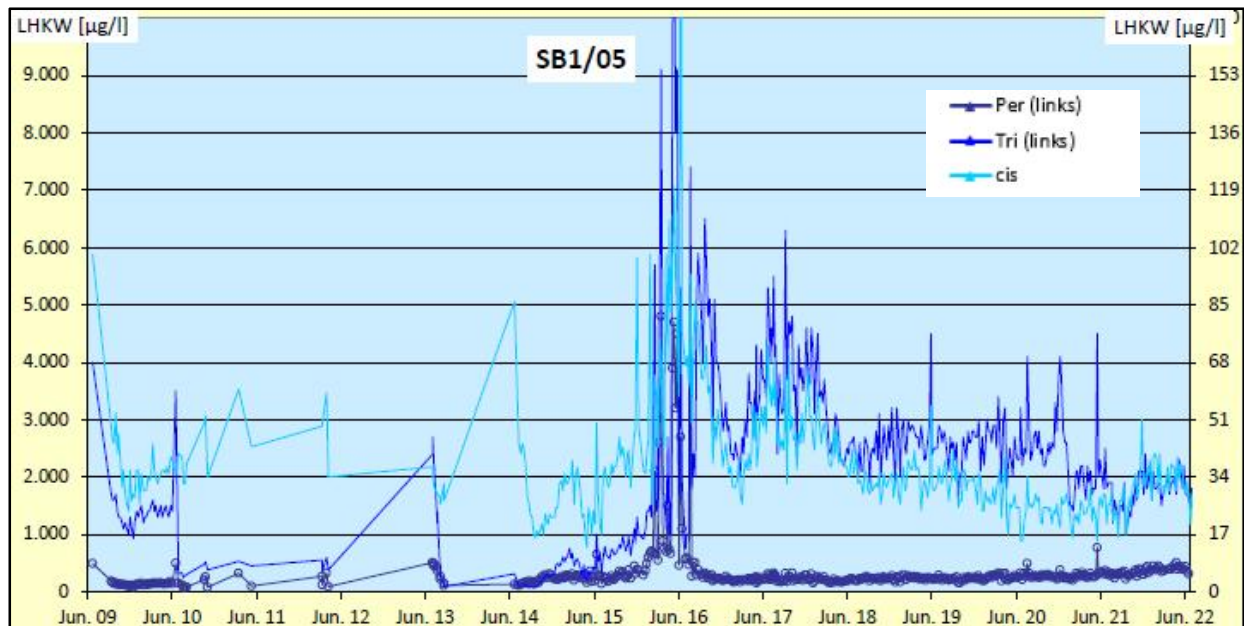
Abb. 6-8 Konzentrationsentwicklung LHKW im GWL 15 in der GWM SB 1/05 [81]

Auch an diesem Brunnen ist eine vergleichbare Entwicklung der Schadstoffkonzentrationen erkennbar, die LHKW-Konzentrationen liegen seit Mitte 2018 im Niveau von etwa 1.500 bis 2.500 µg/l LHKW. Auch hier ist die deutliche Aktivierung des Schadstoffeintrages während der Bautätigkeiten im benachbarten Areal erkennbar.

Nach Auffassung des Gutachters ist mit der aktuellen Sanierungskonfiguration kurz- und mittelfristig keine signifikante Verringerung des Konzentrationsniveaus erreichbar. Vielmehr haben sich im Schadenszentrum Gleichgewichtszustände eingestellt. Es kann davon ausgegangen werden, dass der überwiegende Schadstoffeintrag aus Quellen resultiert, die sich in der gesättigten Bodenzone befinden. Zudem ist von einem Schadstoffeintrag an der Kontaktfläche des Kohletonkomplexes an der Basis des GWL 15 auszugehen. Vorrangig erfolgt die Einlösung in die Kontaktwässer an den Kontaktflächen der Mikro- zu den Makroporen. Es kann aus Sicht des Gutachters davon ausgegangen werden, dass mit der vorliegenden pump & treat-Sanierung in Verbindung mit der Reinfiltration des gereinigten Grundwassers (das überwiegend im Abstrom infiltriert und damit kein Effekt auf das Schadenszentrum besitzt) die TCE-Phasen in den Mikroporen nur unzureichend erreicht werden und mit dem Verfahren keine maßgebliche Reduzierung der Quelle (TCE-Phase in den Mikroporen) mehr erfolgt.

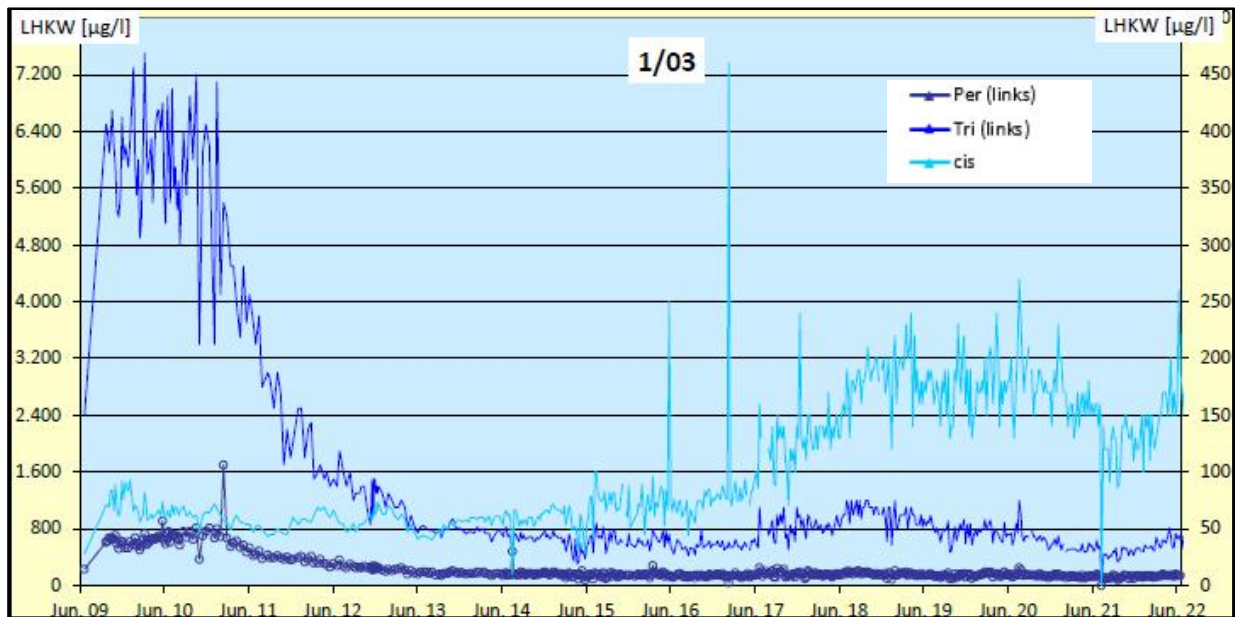
Abb. 6-9 Konzentrationsentwicklung LHKW im GWL 15 in der GWM 01/03 [A1][U81]

Zunächst soll dabei die Konzentrationen für TCE (linke Ordinate) betrachtet werden. In der ersten Phase der pump & treat-Sanierung verharrte das Konzentrationsniveau bei etwa 6.000 µg/l. Etwa 1,5 Jahre nach Beginn der Grundwasserförderung sank das Konzentrationsniveau nach der Funktion  $c = \frac{1}{t}$ . Nach zwei Jahren stellte sich ein Plateau im Konzentrationsniveau im Bereich von etwa 800 µg/l ein. Wiederum zeitversetzt kam es 2017 zu einem Anstieg des Konzentrationsniveaus auf etwa 1.000 µg/l. Dies dürfte im Zusammenhang mit dem verstärkten Frachtaustrag in der Quelle in Folge der Verringerung der Fördermengen (Rebound-Effekt) und insbesondere des Energieeintrages infolge der Bautätigkeiten am Halleschen Hauptbahnhof stehen.

Gleichzeitig ist im Diagramm die Konzentrationsentwicklung für cDCE, dass bei mikrobiellem Abbau von TCE gebildet wird, dargestellt (rechte Ordinate). Seit 2015 ist hier ein Anstieg von etwa 60 µg/l auf 180 µg/l festzustellen. Allerdings liegt der Anteil an cDCE an der Gesamt-LHKW-Konzentration nur bei etwa 25 %.
