**HALLE SAALE INVESTVISION\***  
Entwicklungsgesellschaft Industriegebiet  
Halle – Saalkreis mbH & Co. KG  
Marktplatz 1  
06108 Halle (Saale)

Ihr Auftrag vom: 11.10.2022  
Unser Zeichen: 4468/wi-ri  
Datum: 14.08.2023, Rev.1

**Revitalisierung des Geländes des ehemaligen  
Reichsbahnausbesserungswerkes (RAW) Halle (Saale)  
Ergänzende Standortuntersuchung zur Altlastensituation**

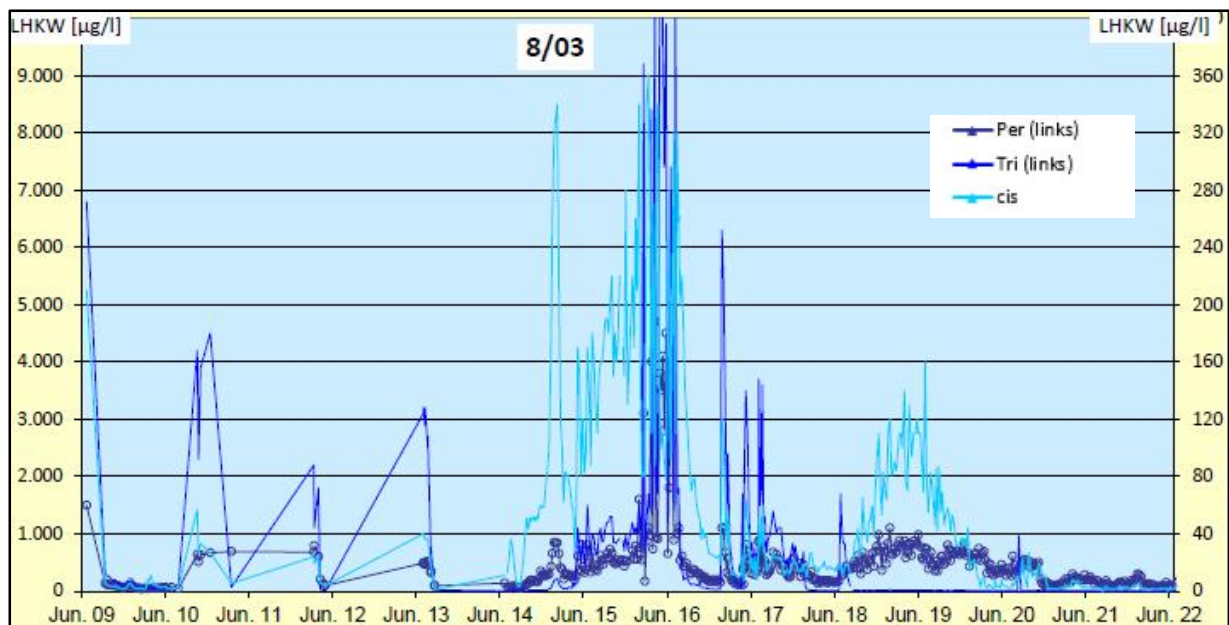
Abb. 6-10 Konzentrationsentwicklung LHKW im GWL 15 in der GWM 8/03 [81]

Auch hier ist für den Zeitraum 2013 bis 2016 ein massiver Konzentrationsanstieg erkennbar, der im Zusammenhang mit den Baumaßnahmen am Halleschen Hauptbahnhof stehen dürfte. Nach Beendigung der Baumaßnahme und verstärkter Förderung im Schadenszentrum seit 2016 sanken die LHKW-Konzentrationen in diesem Brunnen, gegenwärtig liegt das Konzentrationsniveau  $< 10 \mu\text{g/l}$ .

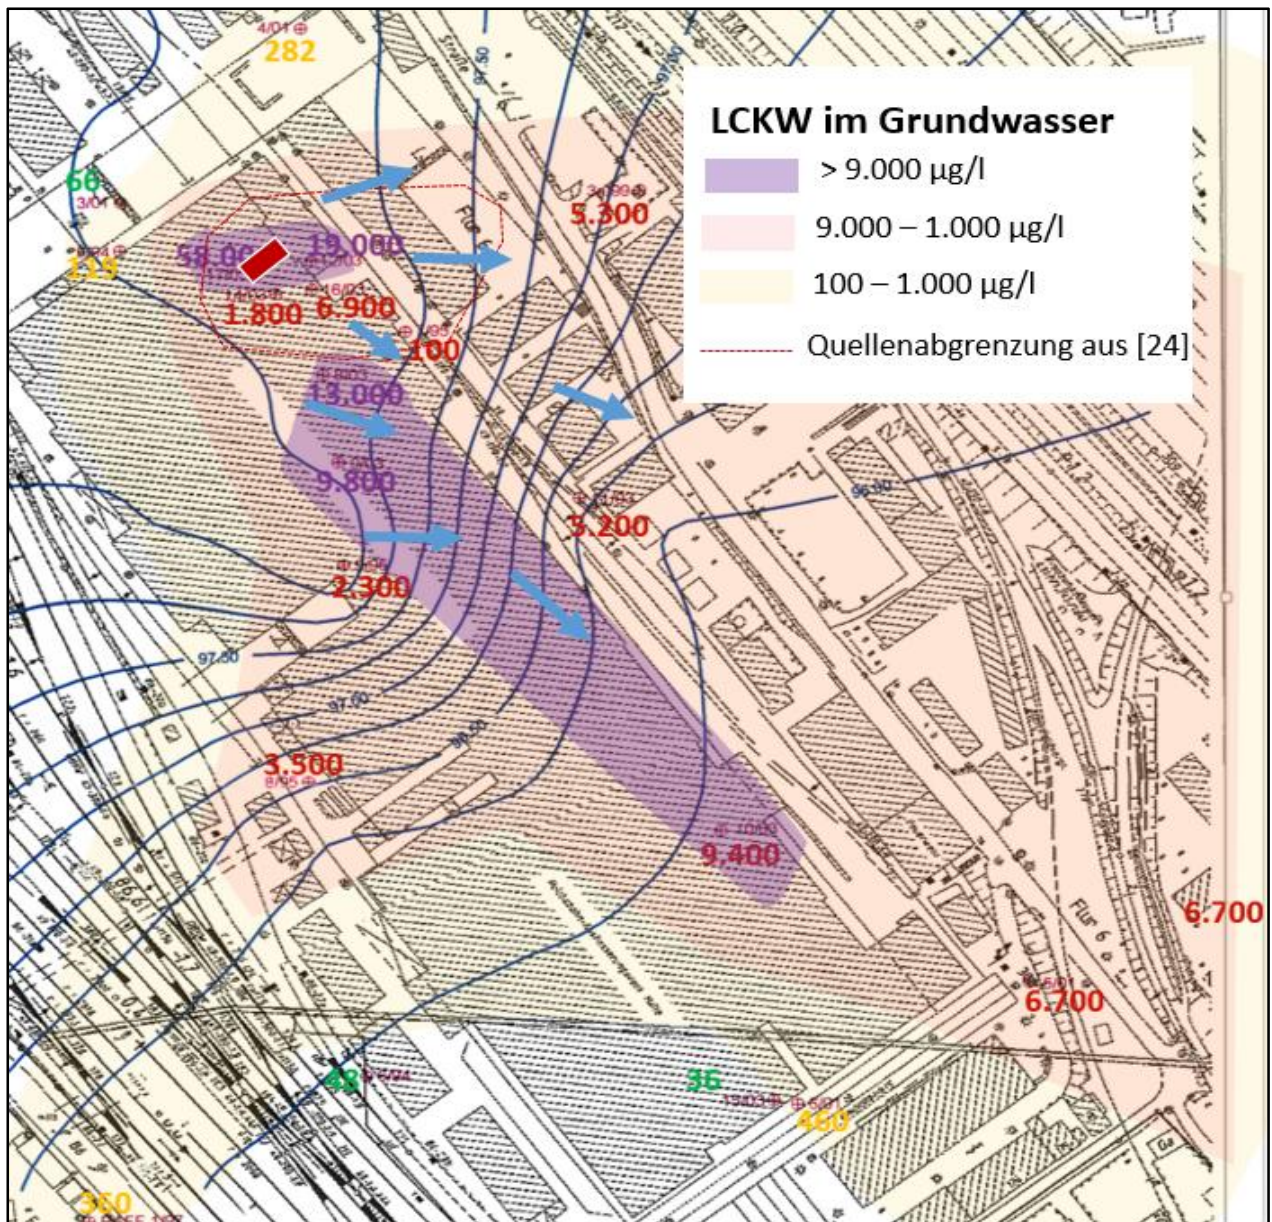
Abb. 6-11 LHKW-Befunde im Grundwasser (Monitoring 2003/2004), Kartengrundlage aus [U28]

Rot dargestellt ist die damalige Quellenabgrenzung aus [U24]. Plausibel erscheint der Hochlastbereich im Grundwasser >9.000 µg/l im unmittelbaren Umfeld der TRI-Grube.

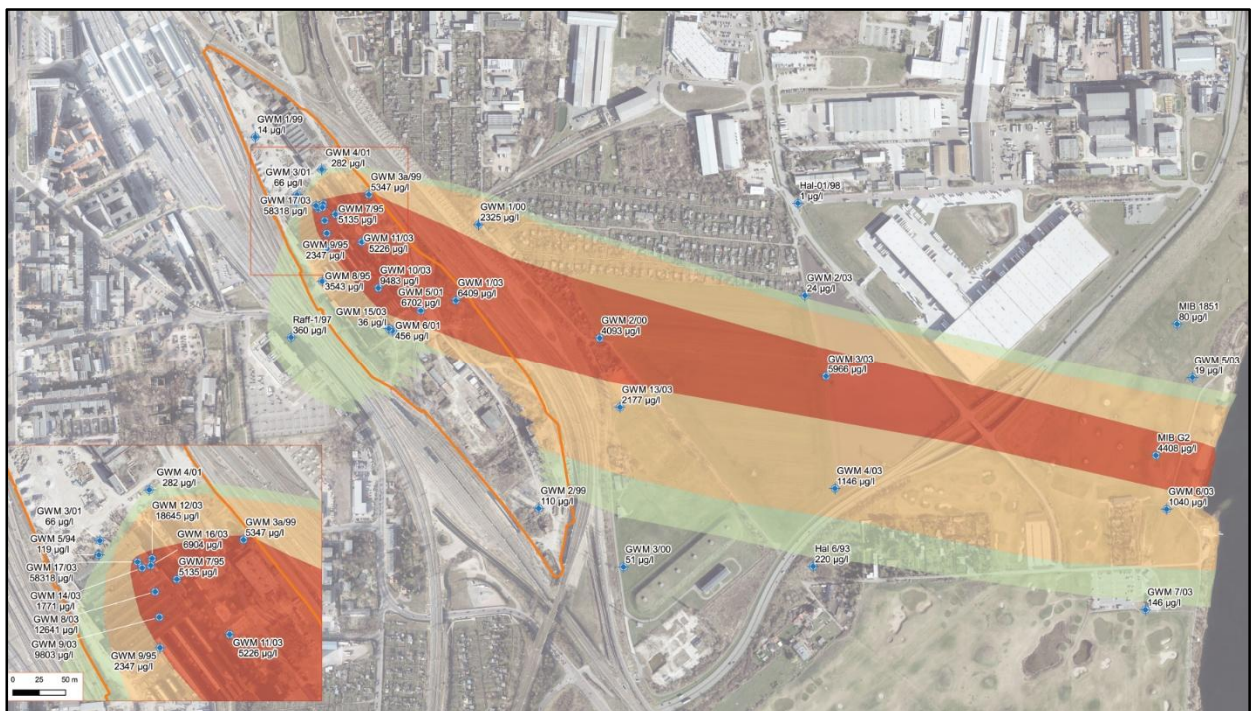
Abb. 6-12 LHKW-Konzentrationen im Grundwasser 2003/2004 [U79]

Die höchsten LHKW-Konzentrationen waren erwartungsgemäß im Schadenszentrum mit 58.000 µg/l zu verzeichnen. Auffällig ist, dass, obwohl die Grundwasserfließrichtung in Richtung Ost-Südost verläuft, südlich des Schadenszentrums ebenfalls sehr hohe LHKW-Gehalte anzutreffen sind (8/03, 9/03). Das Konzentrationsniveau > 1.000 µg/l erstreckt sich bis zur GWM 8/95 (3.500 µg/l) und wird erst durch die Messstelle 6/94 (48 µg/l) nach Süden zu abgegrenzt. Wie bereits zuvor diskutiert, wird als Ursache hierfür eine sekundäre TCE-Phasenausbreitung in Richtung Süden vermutet.

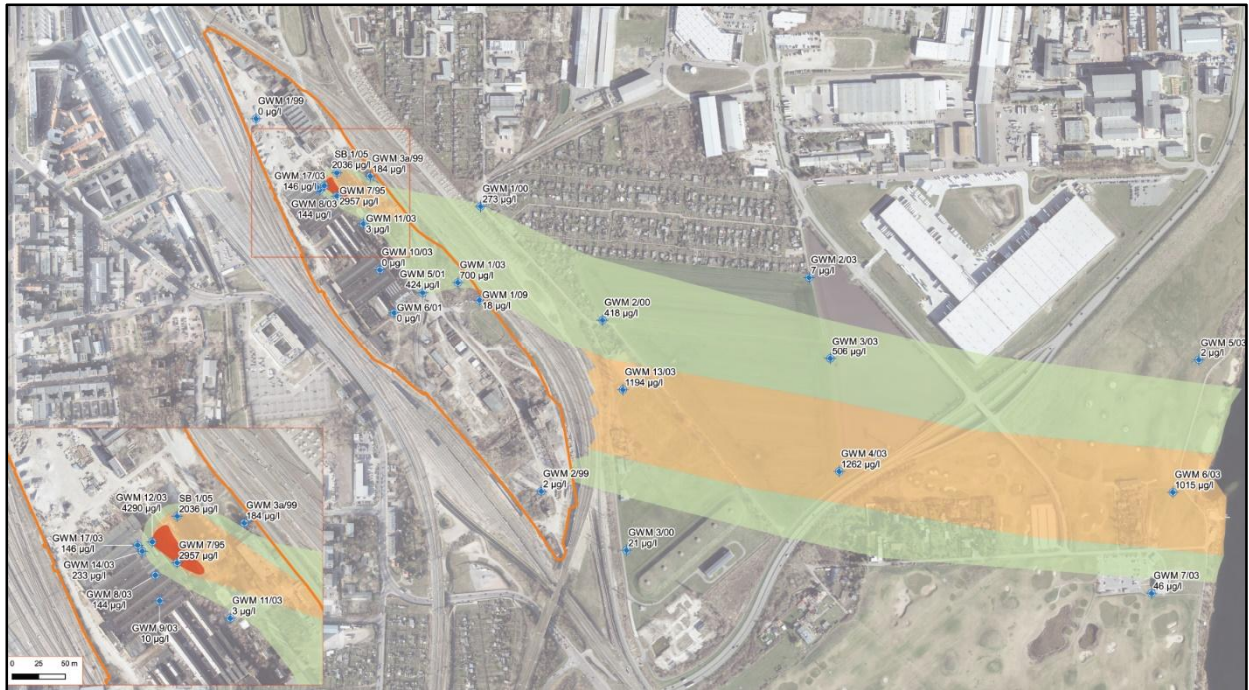
Abb. 6-13 LHKW-Konzentrationen im Grundwasser 2. Halbjahr 2021 [U79]

Deutlich wird zunächst, dass sich das Fahnenbild durch die zu diesem Zeitpunkt 11-jährige Sanierung deutlich verändert hat. Im Schadenszentrum lagen die Konzentrationen 2021 bei max. 4.300 µg/l LHKW. Im quellenahen Abstrom (GWM 1/03) lagen die LHKW-Konzentration bei 700 µg/l. Im weiteren Verlauf des Fahnenkerns aus 2003/2004 (GWM 2/00 bis GWM 03/03) lagen die CKW-Gehalte noch zwischen 400 und 500 µg/l<sup>14</sup> LHKW.

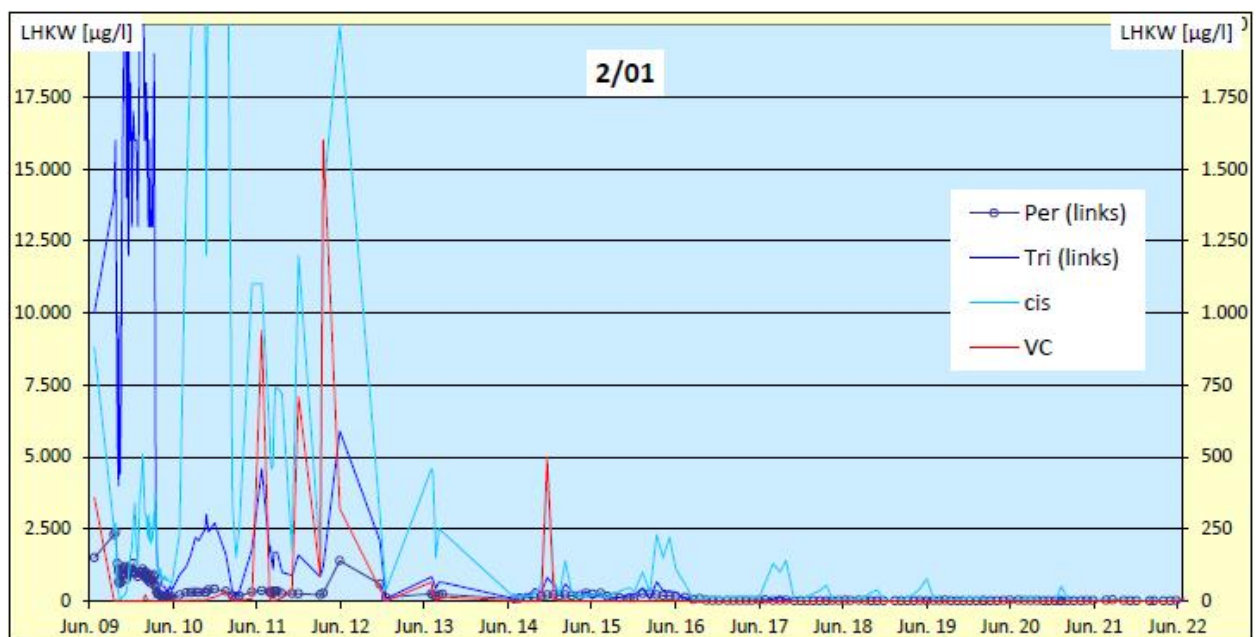
Abb. 6-15 Konzentrationsentwicklung LHKW im GWL 14 in der GWM 02/01 [81]

Deutlich wird, dass faktisch seit 2013 keine relevanten Schadstoffmengen mehr gefördert werden.

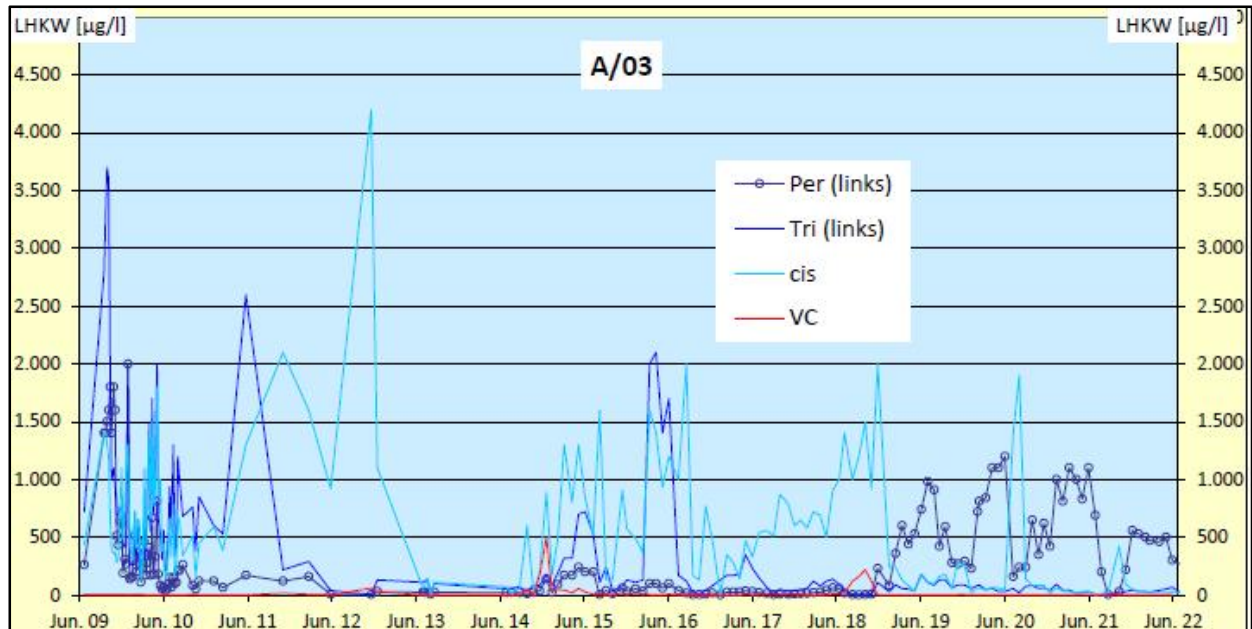
Abb. 6-16 Konzentrationsentwicklung LHKW im GWL 14 in der GWM A/03 [U81]

Deutlich werden die starken Schwankungen der Schadstoffgehalte, die auf eine jahreszeitliche Beeinflussung schließen lassen. Auffällig ist, dass seit 2019 die Belastung durch PCE (Tetrachlorethen) dominiert, das heißt, dass unter den aktuellen hydraulischen Voraussetzungen lokale PCE-Quellen hydraulisch aktiviert werden. Die Ursache hierfür ist nicht nachvollziehbar, spiegelt jedoch die große Inhomogenität der Schadstoffverteilung in der ungesättigten Bodenzone wieder.

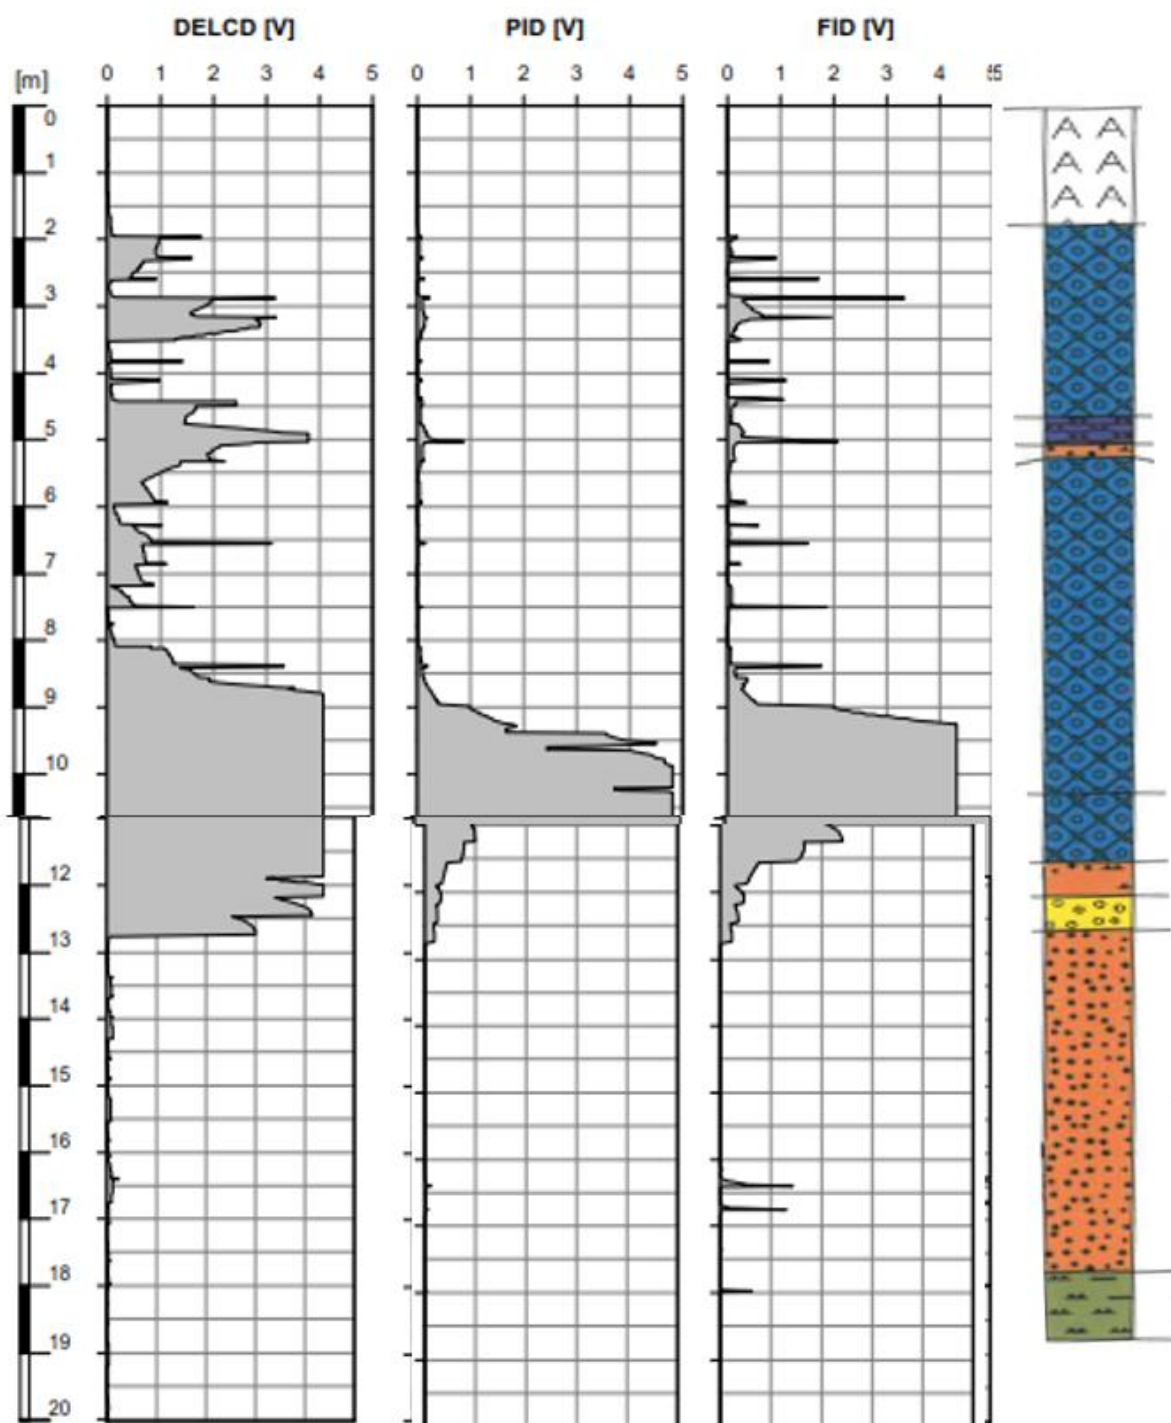
Abb. 6-18 DELCD-, FID- und PID-Profil MIP5 sowie Profildarstellung der GWM 12/03

Erkennbar sind zunächst hohe DELCD-Signale im Geschiebemergel im Niveau zwischen 2 und 7,5 m unter GOK (max. 4 V) und eine erhöhte Signalstärke im Bereich des GWL 14.

Im Grundwasserleiter sind im Bereich der MIP05 zum Zeitpunkt der Messungen keine massiven LHKW-Phasen erkennbar. Auch an der Basis des Grundwasserleiters ist hier keine auffällige Akkumulation von LHKW-Phase erkennbar.

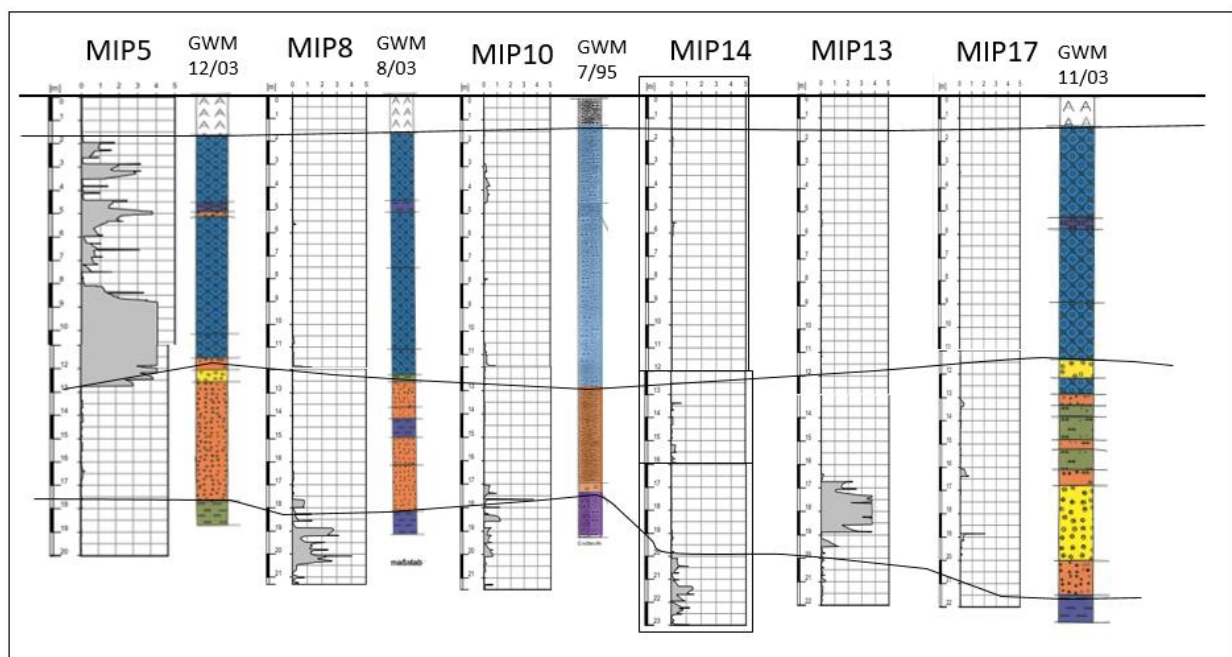
Abb. 6-19 Schematischer NW-SE-Schnitt der DELCD-Profile

Deutlich wird zunächst, dass gegenwärtig die höchste LHKW-Phasen-Akkumulation im Geschiebemergel im Bereich der MIP05, d.h. nördlich der ehemaligen TRI-Grube anzutreffen ist. Hier wurden DELCD-Signale deutlich größer 5 V nachgewiesen. Im Grundwasserleiter sind hier jedoch hier keine Signale erkennbar. Ursache hierfür dürfte die langjährige Grundwassersanierung sein. In der kiesig-sandigen Matrix des GWL 15 sind die LHKW-Phasen durch die Grundwasserförderung in Kombination mit der Reinfiltration (Spülkreislauf) gut erreichbar.

Der Abfall der Basis des GWL 15 ist auch im Schnitt der Abb. 6-19 erkennbar. In der GWM 12/03 im Nordwesten liegt die Basis des Grundwasserleiters bei 17,5 m uGOK und in der GWM 11/03 im Südosten bei 22 m uGOK (das Gelände ist hier weitgehend eben).

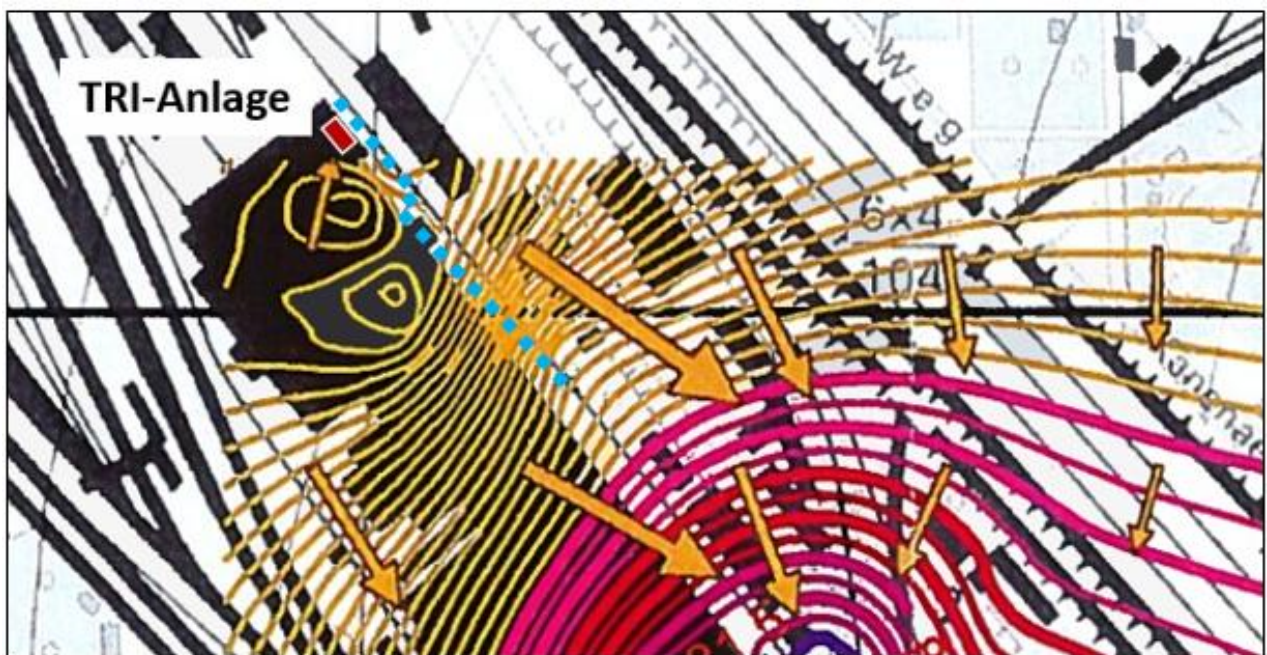
Abb. 6-20 Morphologie der Basis des GWL 15 im Umfeld der ehem. TRI-Anlage [U28]

In einigen Aufschlüssen nördlich der ehemaligen TRI-Anlage wurde der GWL15 nicht nachgewiesen, hier streicht der Grundwasserleiter aus. Gut erkennbar ist, dass die Basis des Grundwasserleiters in Richtung Osten, Süden und Südwesten hin vergleichsweise steil abfällt. Die ehemalige TRI-Anlage befindet sich demnach auf einem Sporn an der Talschulter.

Die Lage der ehemaligen TRI-Anlage kann hinsichtlich der Schadstoffausbreitung im Untergrund als äußerst ungünstig bewertet werden. Ausgehend von der Spornlage breitete sich die LHKW-Phase im Untergrund an der Basis des GWL 15 entsprechend dem morphologischen Gefälle in östliche und südliche Richtungen aus. In kleinräumigen morphologischen Senken erfolgte eine Akkumulation der LHKW-Phase.

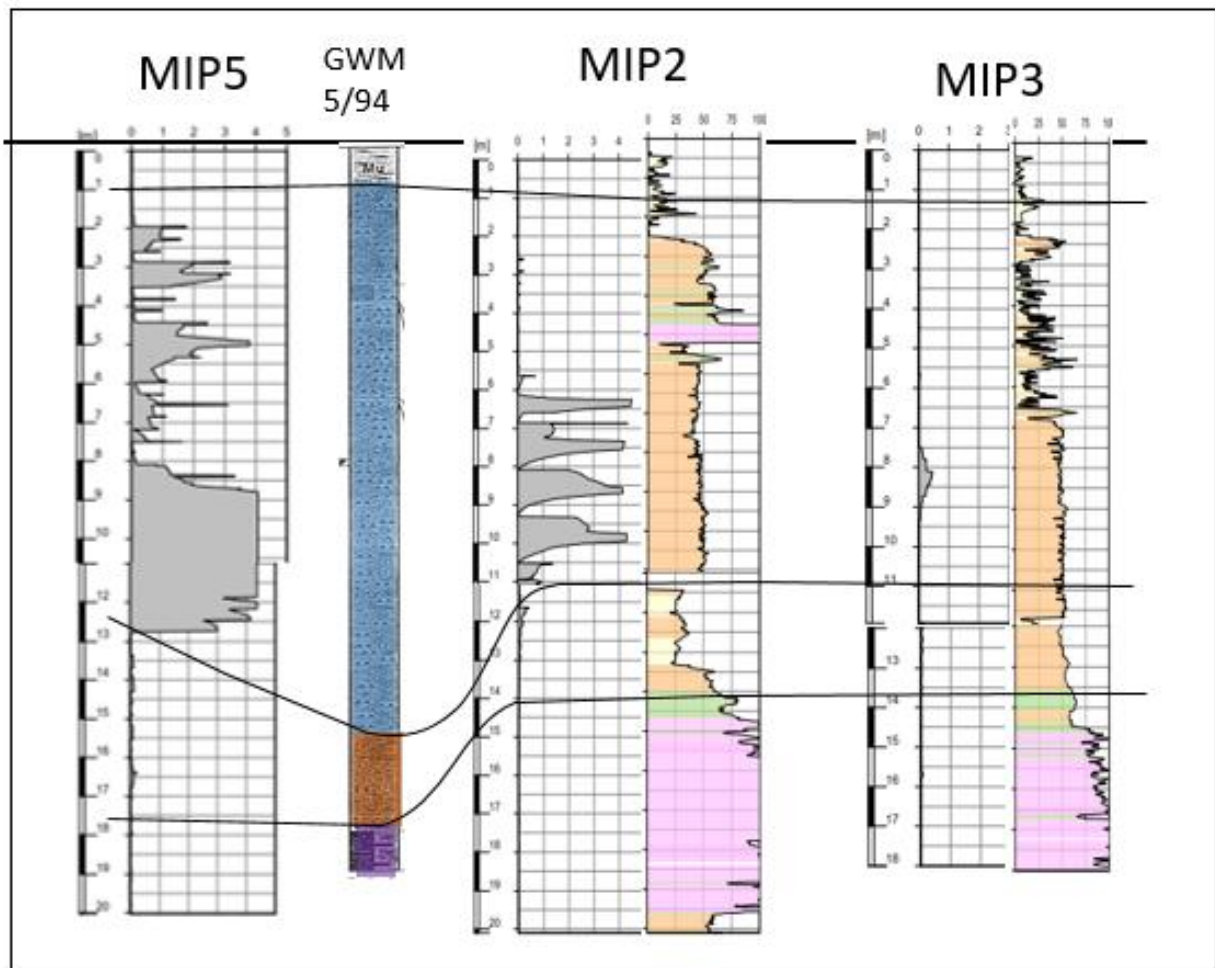
Abb. 6-21 Schematischer SW-NE-Schnitt der DELCD-Profile

Ausgangspunkt der Betrachtung ist wiederum die MIP05 nördlich des Schadenszentrums, in der 2023 massive LHKW-Phase im Geschiebemergel nachgewiesen wurde. In Ermangelung von Kernbohrungen wurden zur Gegenüberstellung der Schichtenfolge die Leitfähigkeitsprofile der MIP-Sondierungen dargestellt. Zumindest die Basis des GWL 15 und damit der Übergang zu den bindigen tertiären Sedimenten sind anhand der Leitfähigkeitsprofile gut erkennbar.

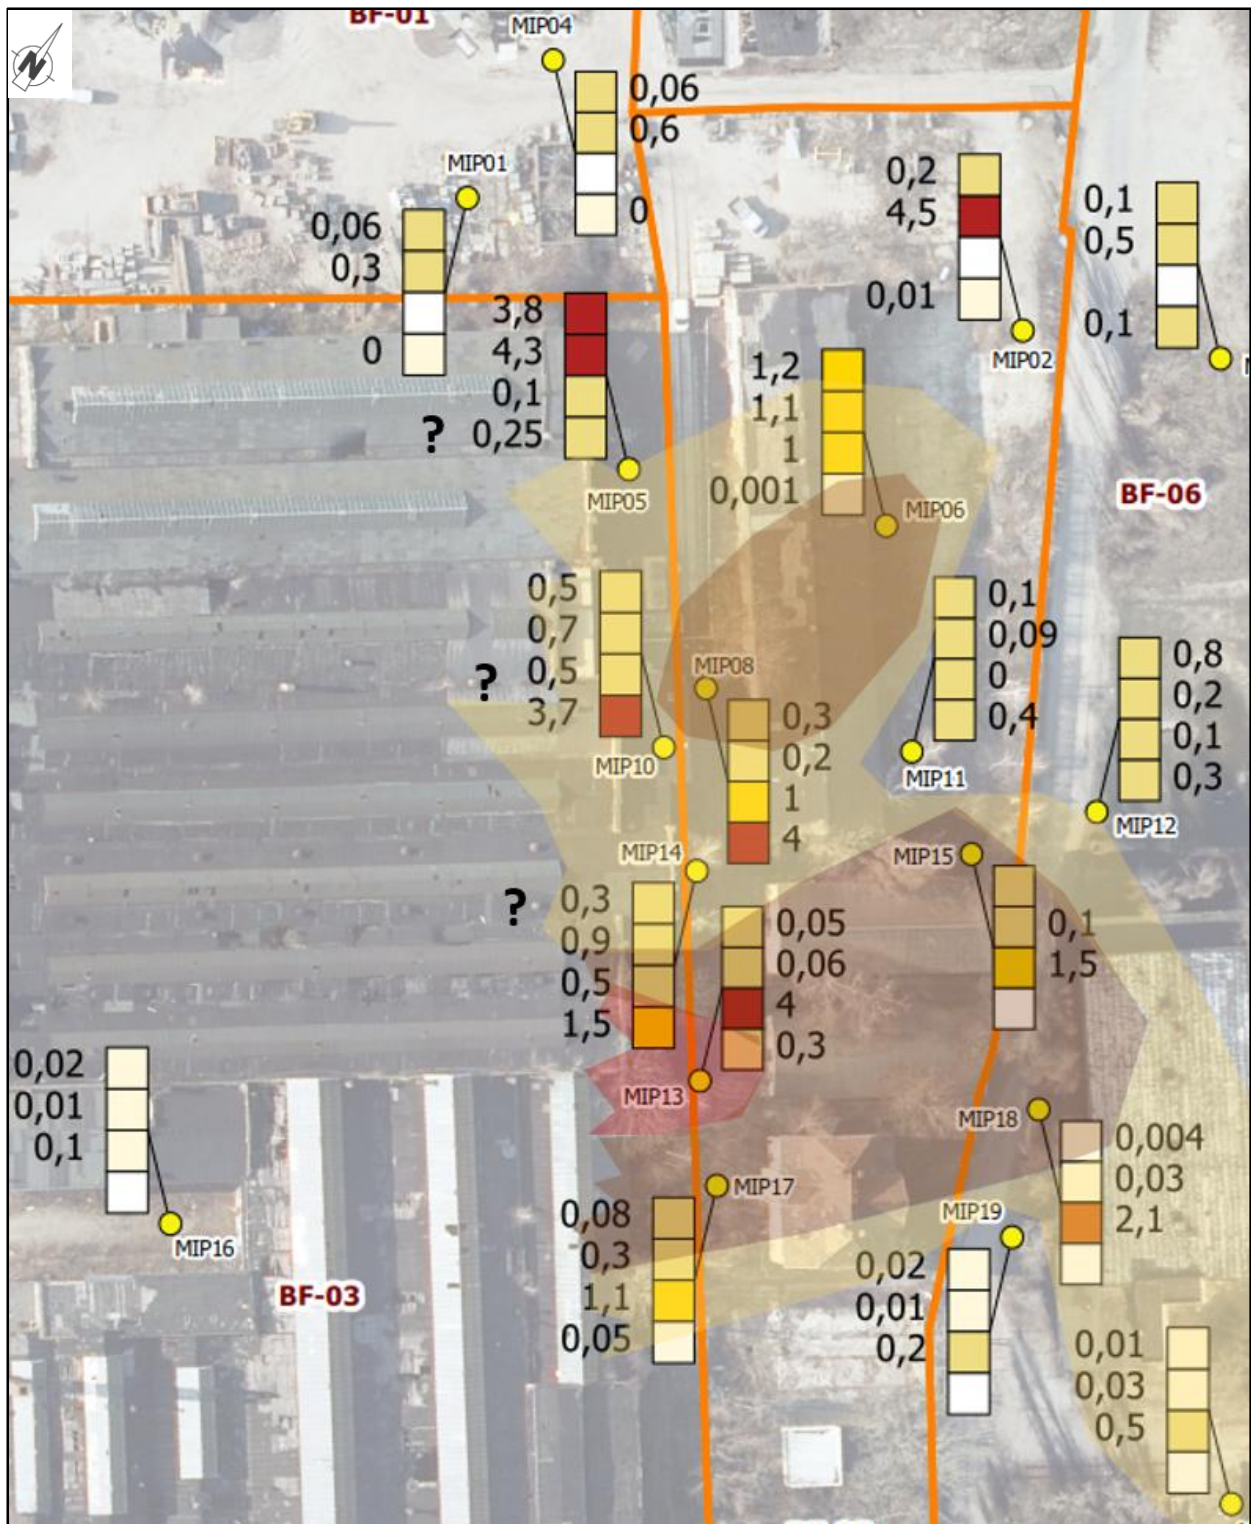
Abb. 6-23 Auswertung der MIP-Sondierungen und Ausweisung von LHKW-Belastungszonen im GWL 15

Die mit Abstand höchste Belastung wurde in der MIP13 ermittelt. Daran schließt sich ein Bereich mit mittleren LHKW-Belastungen an. Auch nördlich davon im Bereich der MIP06 und MIP08 erstreckt sich ein Bereich mit mittlerer Belastung im GWL15. Auch für den GWL 15 kann keine Abgrenzung in Richtung Westen (RAW-Halle) erfolgen.

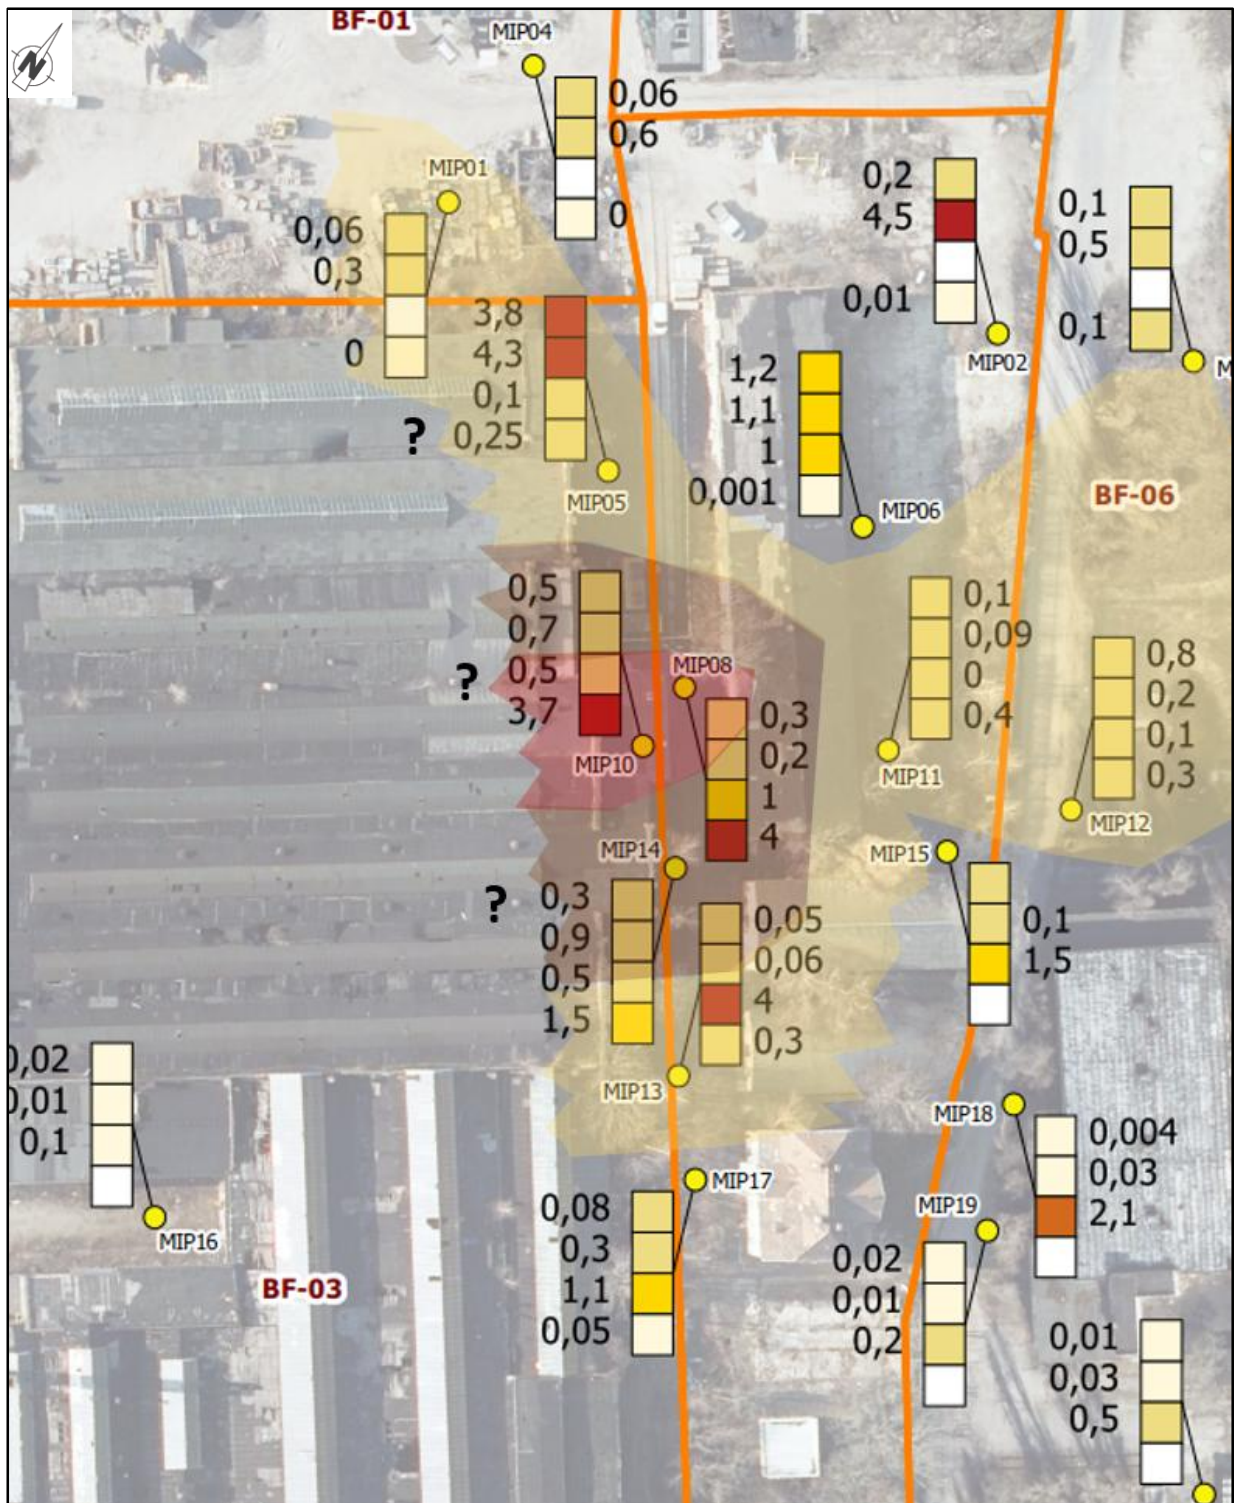
Abb. 6-24 Auswertung der MIP-Sondierungen und Ausweisung von LHKW-Belastungszonen im Tertiär

Der Belastungsschwerpunkt im Tertiär liegt im Bereich der MIP08 und MIP10. Auch hier erstreckt sich ein Saum mittlerer Belastung um diesen Komplex. Großflächig sind geringfügige LHKW-Belastungen im Tertiär nachweisbar.

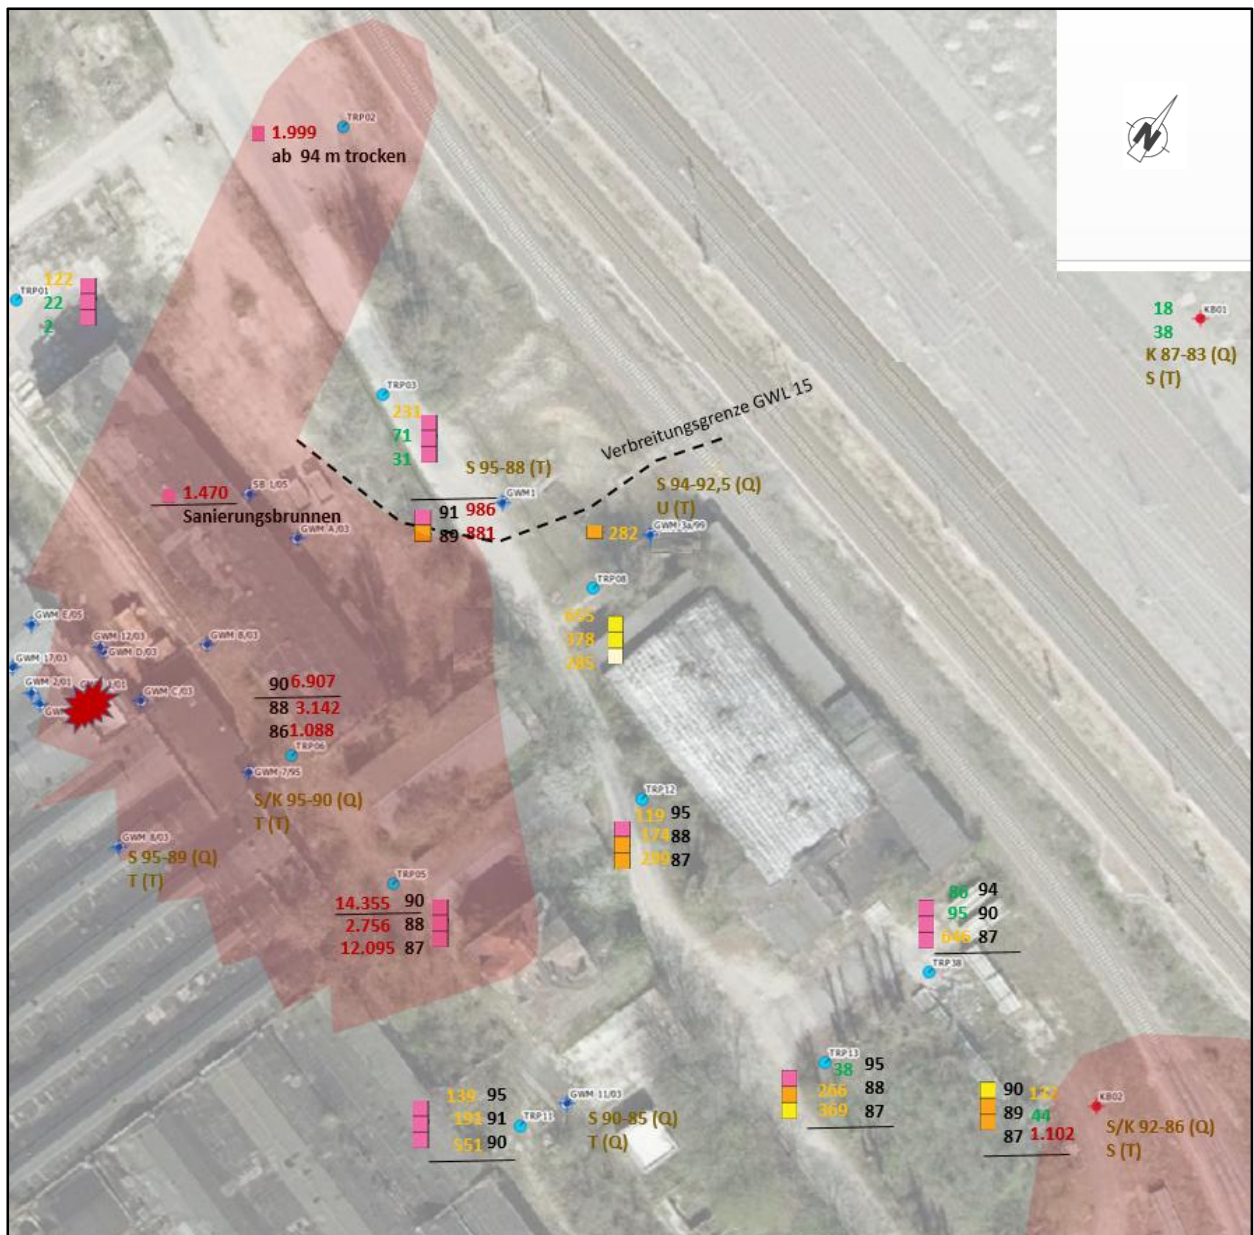
Abb. 6-25 Ergebnisse des Grundwasser-Screening im Schadenszentrum

Die mit Abstand höchsten LHKW-Konzentrationen im Grundwasser wurden in den TRP05 und TRP06 ermittelt. Das Maximum liegt in der TRP05 bei etwa 14.000 µg/l. Die TRP05 liegt ca. 55 m südöstlich des primären Eintragszentrums der TRI-Grube.

Die Mächtigkeit des GWL15 im Bereich der TRP05 und TRP06 ist vergleichsweise gering, so dass nur die obere Grundwasserprobe dem GWL15 zuzuordnen ist. Die beiden unteren Grundwasserproben aus den Tiefenrammpegeln wurden aus tertiären Schichten gefördert. In der Abbildung 6-25 dargestellt wurden auch die geologischen Informationen aus umliegenden Bohrungen. So wurde in der GWM7/95, die in unmittelbarer Nähe der TRP06 geteuft wurde, zwischen 90 und 95 m NHN quartäre Kiese und Sande und darunter ein tertiärer Ton nachgewiesen. In anderen Aufschlüssen (KB01, KB02 sowie GWM1) wurden unterhalb des GWL15 dagegen tertiäre Feinsande angesprochen. Insofern variiert am Standort die Tertiärbasis, d.h. der GWL15 wird teilweise durch tertiäre Feinsande, teilweise durch tertiäre Schluffe und Tone unterlagert.

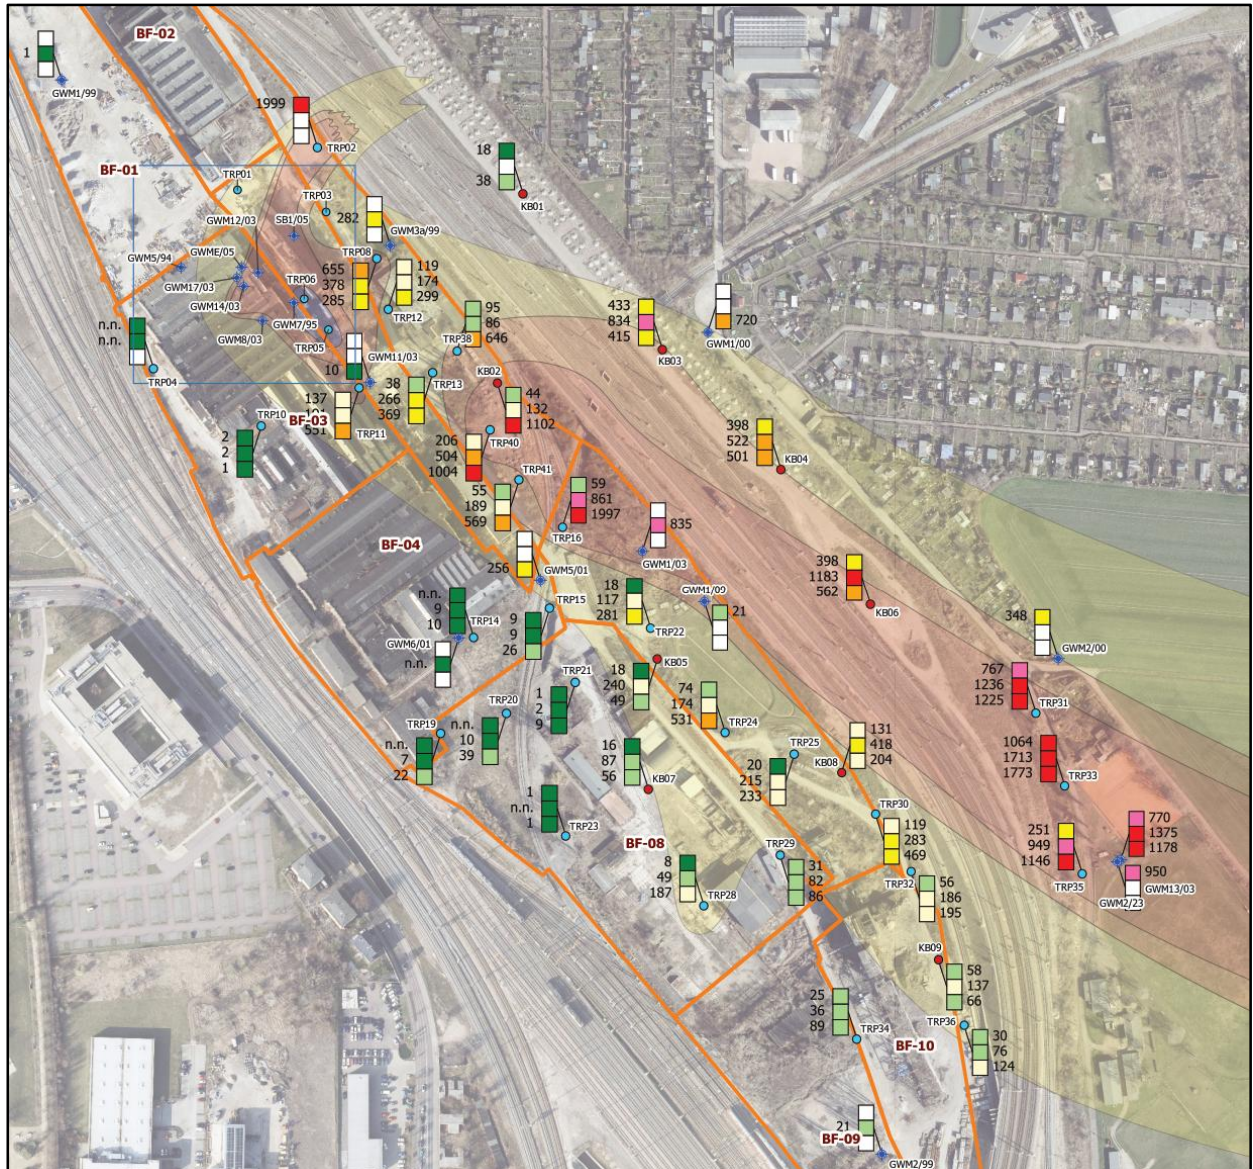
Abb. 6-26 Ergebnisse des Grundwasser-Screening im Großraum RAW

Deutlich erkennbar ist die (scheinbare) Unterbrechung der Fahne zwischen dem Schadenszentrum und dem TRP38 / KB02. Von dort aus verläuft die Fahne in Richtung Südosten bis zu den Tiefenrammpegeleln am Kanenaer Weg (TRP31, TRP33 und TRP35). Der Fahrensaum ist in Richtung Nordosten nicht vollständig abgrenzbar. Im Südwesten ist der Fahrensaum (LHKW-Konzentrationen zwischen 100 und 500 µg/l) relativ breit und erstreckt sich im nördlichen Teil des Südgeländes. Im westlichen und südlichen Teil des Südgeländes liegen die Konzentrationen dagegen < 100 µg/l.

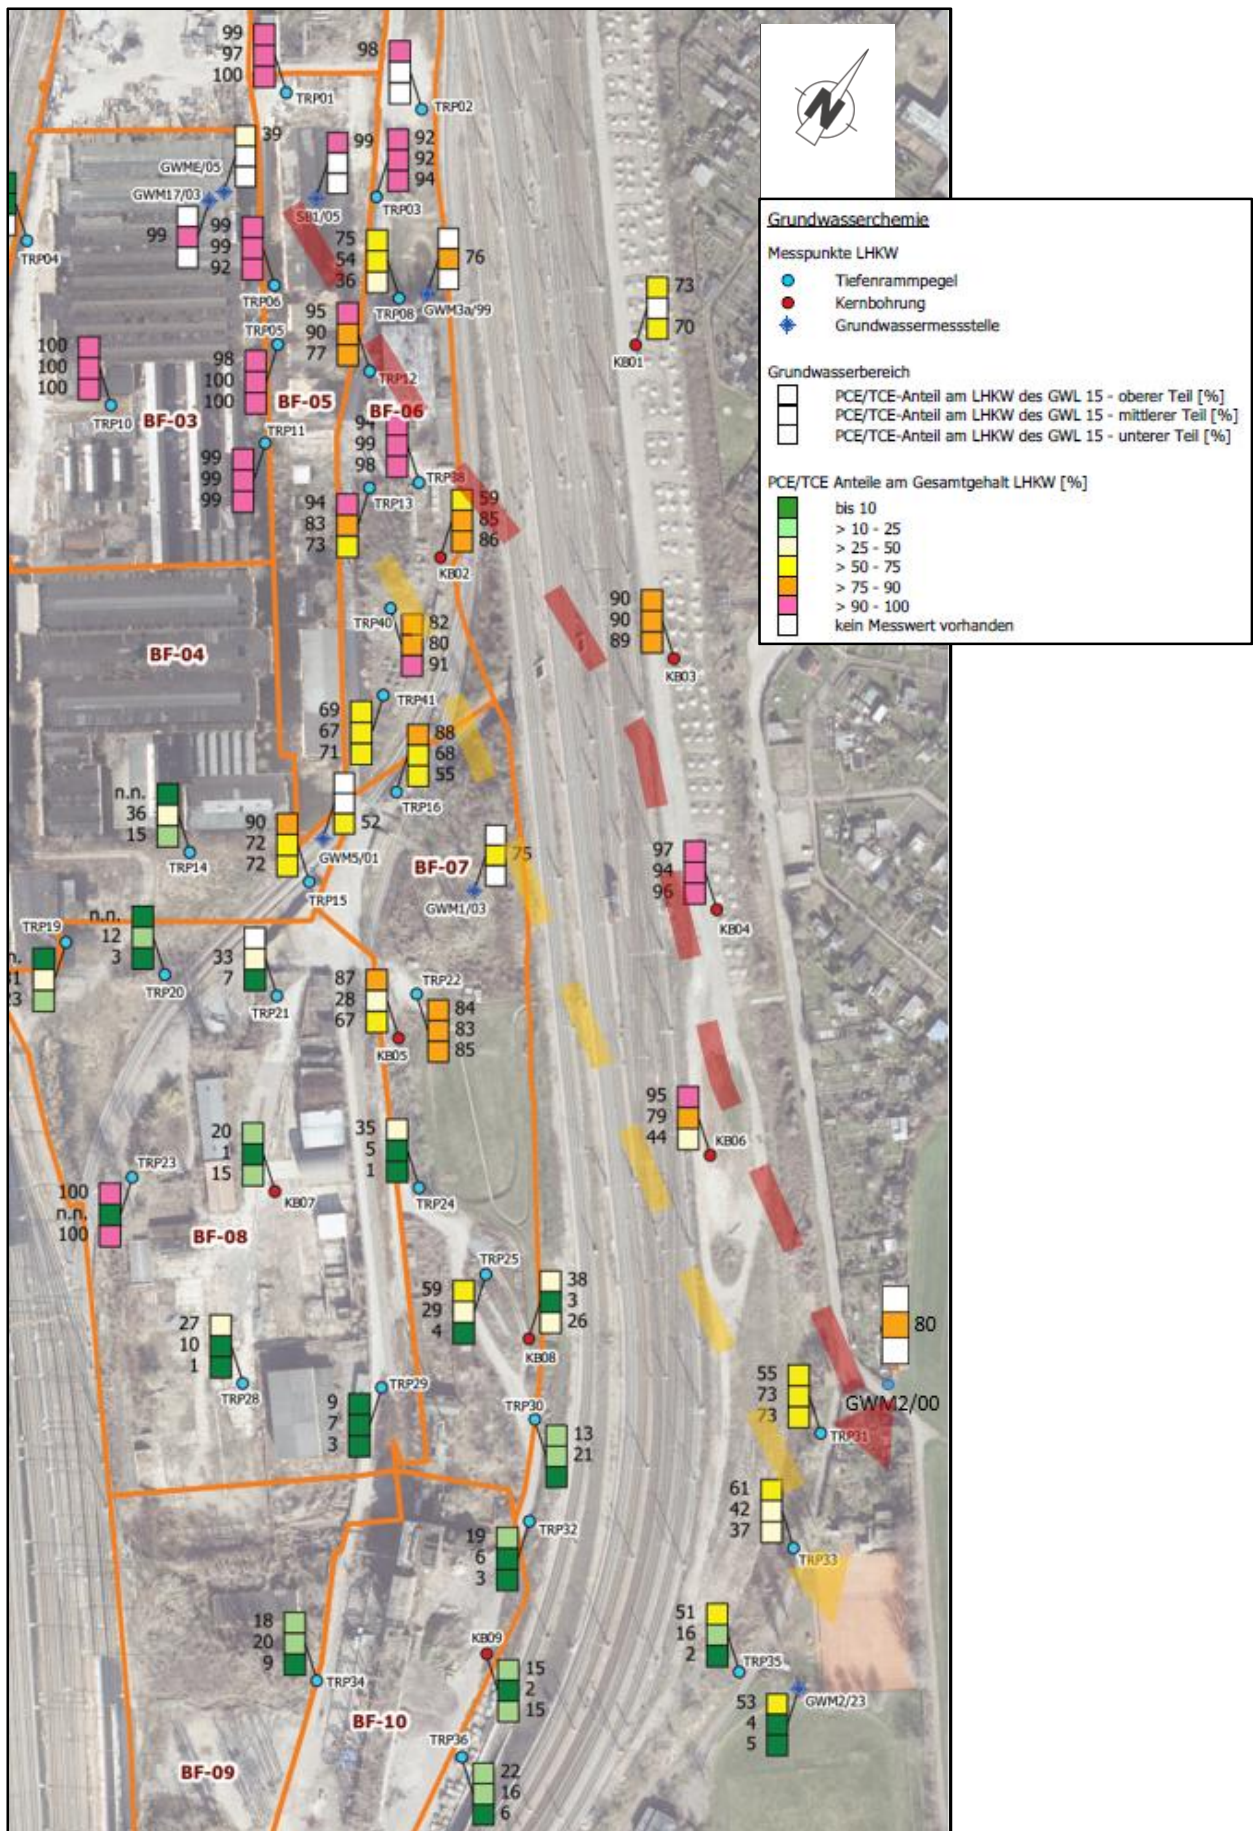
Abb. 6-27 Anteil PCE/TCE an der Summe LHKW

Erwartungsgemäß liegen die PCE/TCE-Anteile im Schadenszentrum bei > 90 %. Im weiteren Abstrom ist jedoch eine deutliche Differenzierung erkennbar. Im südöstlichen Teil der Fahne (KB03, KB04, KB06) liegen (zumindest in der oberen Lamelle) die PCE/TCE-Gehalte noch immer bei etwa 90 %. Im westlichen Teil der Fahne sind dagegen deutlich höhere Gehalte für cDCE zu verzeichnen.

Es ist somit zunächst festzustellen, dass die nordöstliche Abstrombahn deutlich höhere PCE/TCE-Gehalte als die südwestliche Abstrombahn aufweist.

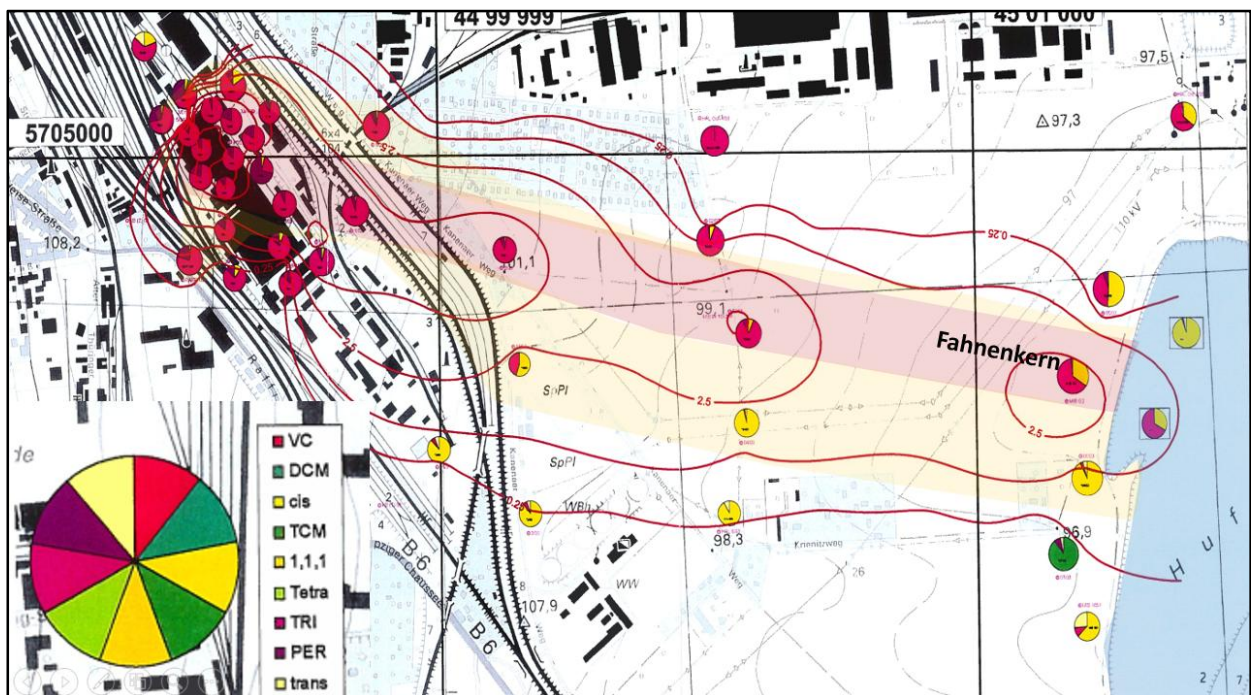
Abb. 6-28 LHKW-Kongenerenverteilung im Grundwasser zum Monitoring 2003/2004 [U28]

Bereits vor Beginn der Sanierung beim Monitoring 2003/2004 waren der nordöstliche Teil der Fahne durch PCE/TCE und der südwestliche Teil durch cDCE dominiert. Diese Differenzierung der Strombahnen ist auch zum gegenwärtigen Zeitpunkt noch vorhanden und kann durch hoch aufgelöste Grundwasseruntersuchungen bis zur Quelle verfolgt werden. (siehe Abb. 6-27). Über die Ursachen der unterschiedlichen Kongenerenverteilung wird im Folgenden des Kapitels diskutiert.
