**HALLE SAALE INVESTVISION\***  
Entwicklungsgesellschaft Industriegebiet  
Halle – Saalkreis mbH & Co. KG  
Marktplatz 1  
06108 Halle (Saale)

Ihr Auftrag vom: 11.10.2022  
Unser Zeichen: 4468/wi-ri  
Datum: 14.08.2023, Rev.1

**Revitalisierung des Geländes des ehemaligen  
Reichsbahnausbesserungswerkes (RAW) Halle (Saale)  
Ergänzende Standortuntersuchung zur Altlastensituation**

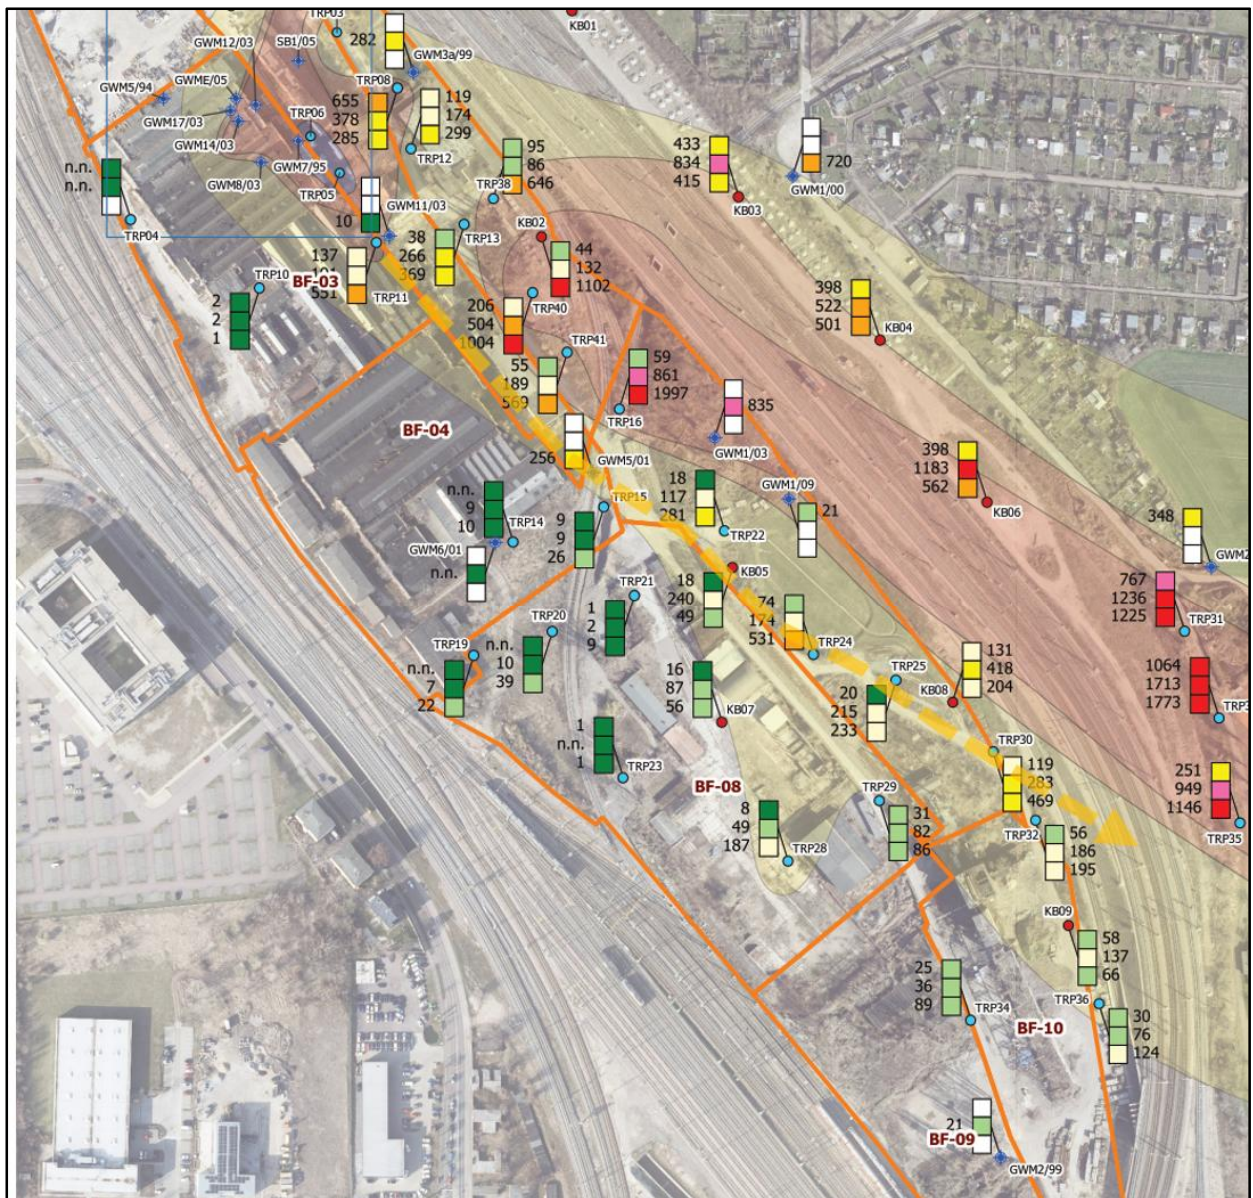
Abb. 6-30 LHKW-Belastung im Grundwasser im 1. Halbjahr 2023 im Südgelände

Erkennbar ist ein relativ breiter LHKW-Fahnensaum, der sich im nordöstlichen Teil des Südgeländes erstreckt.

Der eigentliche Fahnensaum mit Belastungen zwischen 100 und 250 µg/l schließt sich südwestlich dieser Abstrombahn an. Beeinflusst wird die hydraulische Situation im Südgelände noch durch die langjährige Infiltration des gereinigten Grundwassers südlich der ehemaligen RAW-Halle (TRP04). Zudem ist nicht auszuschließen, dass im Zuge der Baumaßnahmen der Deutschen Bahn temporäre Wasserhaltungsmaßnahmen erfolgten, die zu einer Verzerrung der Fahnengeometrie führten.

Separate Eintragsbereiche für LHKW sind anhand der hoch aufgelösten Grundwasseruntersuchungen nicht abzuleiten, sämtliche Befunde sind auf Einträge in das Schadenszentrum der ehemaligen TRI-Anlage zurückführbar.

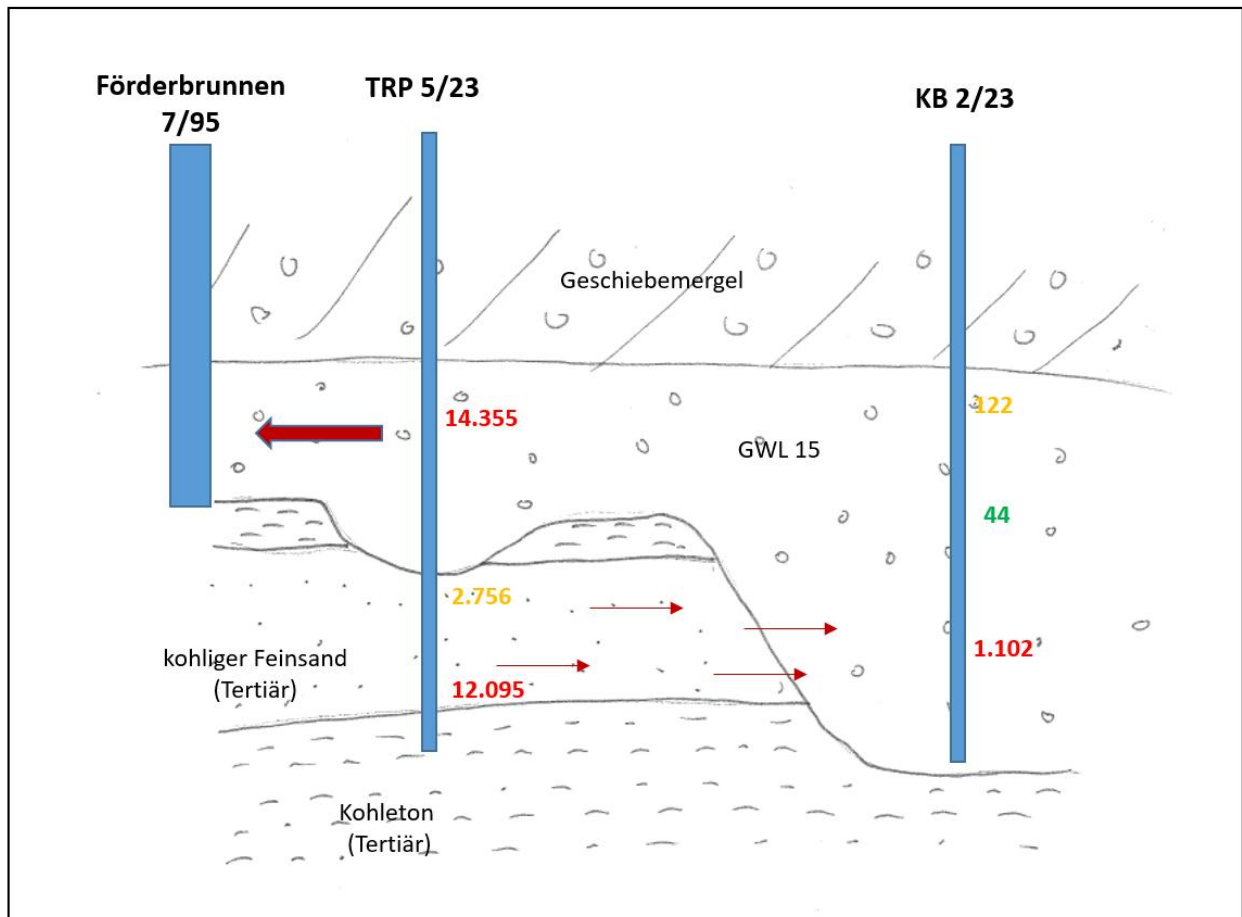
Abb. 6-32 Prinzipische Skizze zum Einfluss tertiärer Feinsande beim Schadstofftransfer im Schadenszentrum

In Richtung Südosten sinkt die Basis des GWL15 dann steil ab (Flanke der Erosionsrinne, vgl. Anlage 3.1). Das heißt, dass die Erosionsrinne diese tertiären Feinsande angeschnitten hat. Dies soll in der nachfolgenden Skizze verdeutlicht werden.

Im Bereich der TRP05 sind in unmittelbarer Umgebung noch LHKW-Belastungen (Quellen) vorhanden, die zu einem massiven Eintrag von gelösten Schadstoffen in das Grundwasser führen. Diese werden durch den unmittelbar benachbarten Förderbrunnen 7/95 hydraulisch gefasst, so dass im GWL 15 kein nennenswerter Schadstoffabstrom erfolgt.

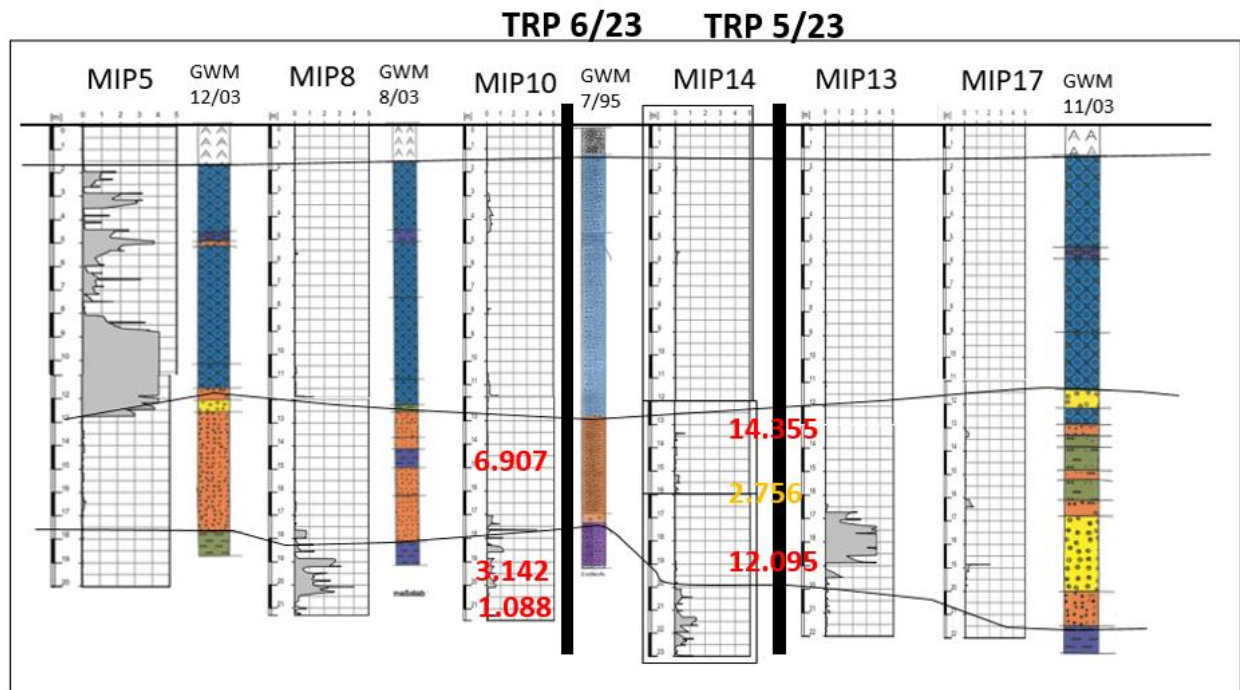
Abb. 6-33 MIP-Profil mit Darstellung der Ergebnisse der TRP 5 und TRP6 (Schnittspur in Abb. 6-9)

Die Abbildung verdeutlicht, dass in den MIP08, MIP10 und MIP14 die LHKW-Belastungen vorrangig in den tertiären Sedimenten unterhalb der Basis des GWL15 vorhanden sind. Im Geschiebemergel und im GWL 15 sind keine relevanten Belastungen erkennbar.

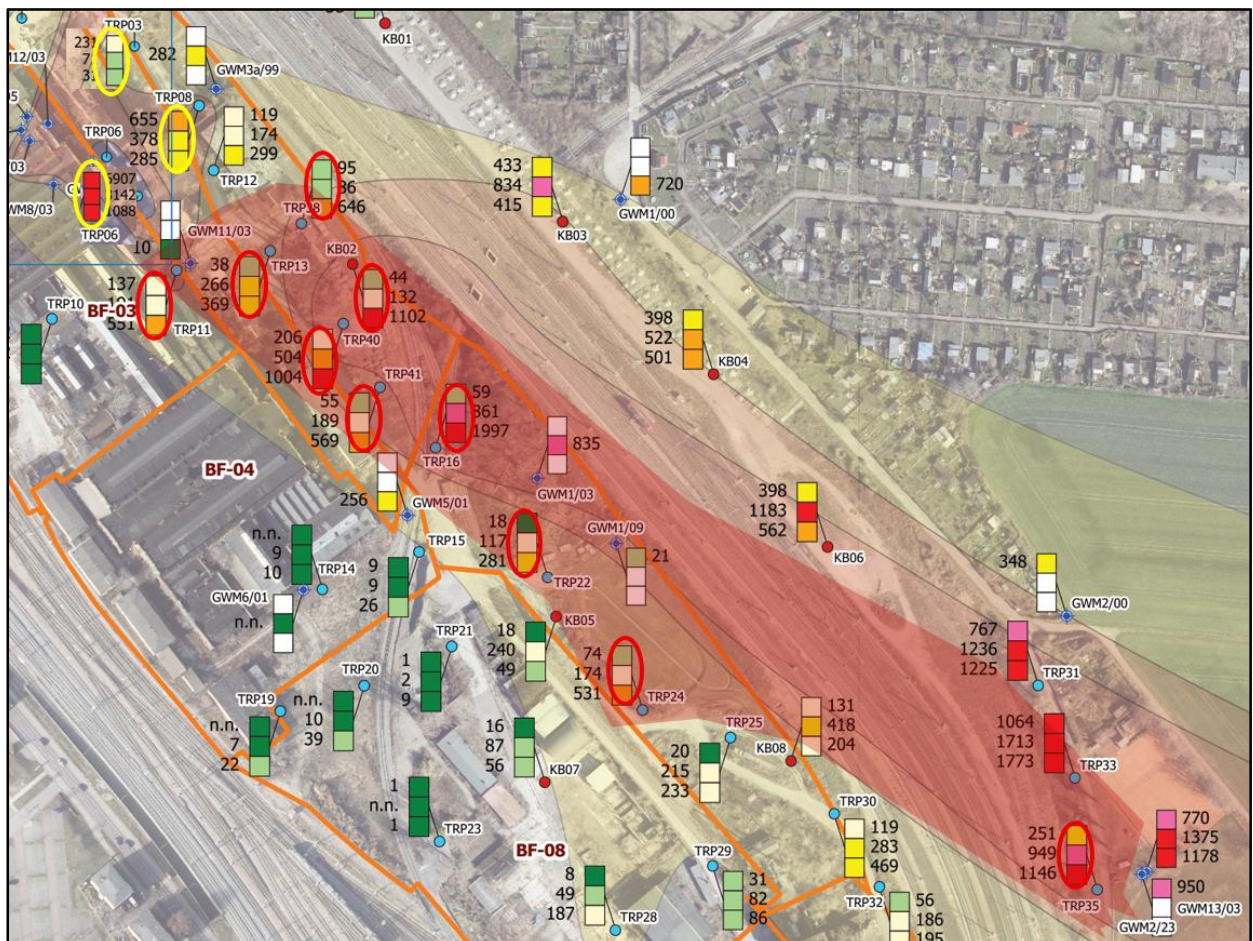
Abb. 6-34 Differenzierung nach dem Konzentrationsgefälle (gelb: oben hohe Werte; rot: unten hohe Werte)

Es wird davon ausgegangen, dass LHKW-Phase in den Bereichen, in denen ein direkter Kontakt mit dem GWL15 besteht, in die tertiären Feinsande eingedrungen ist. Im weiteren Abstrom schneidet die Saale-Hauptterrasse (GWL15) diese tertiären Feinsande an, so dass die hochkontaminierten Grundwässer aus den tertiären Feinsanden im GWL15 an der Basis zuströmen. Entsprechend sind in diesem Teil der Fahne die höchsten LHKW-Belastungen generell in der unteren Lamelle anzutreffen.

Wie aus Abb. 6-33 ersichtlich setzt sich diese ausgeprägte Schichtung bis in den Abstrom fort (beispielsweise TRP35, GWM2/23, TRP31). Für die nördliche Lamelle ist diese vertikale Schichtung dagegen nicht anzutreffen (TRP08, KB03, KB04, KB06).

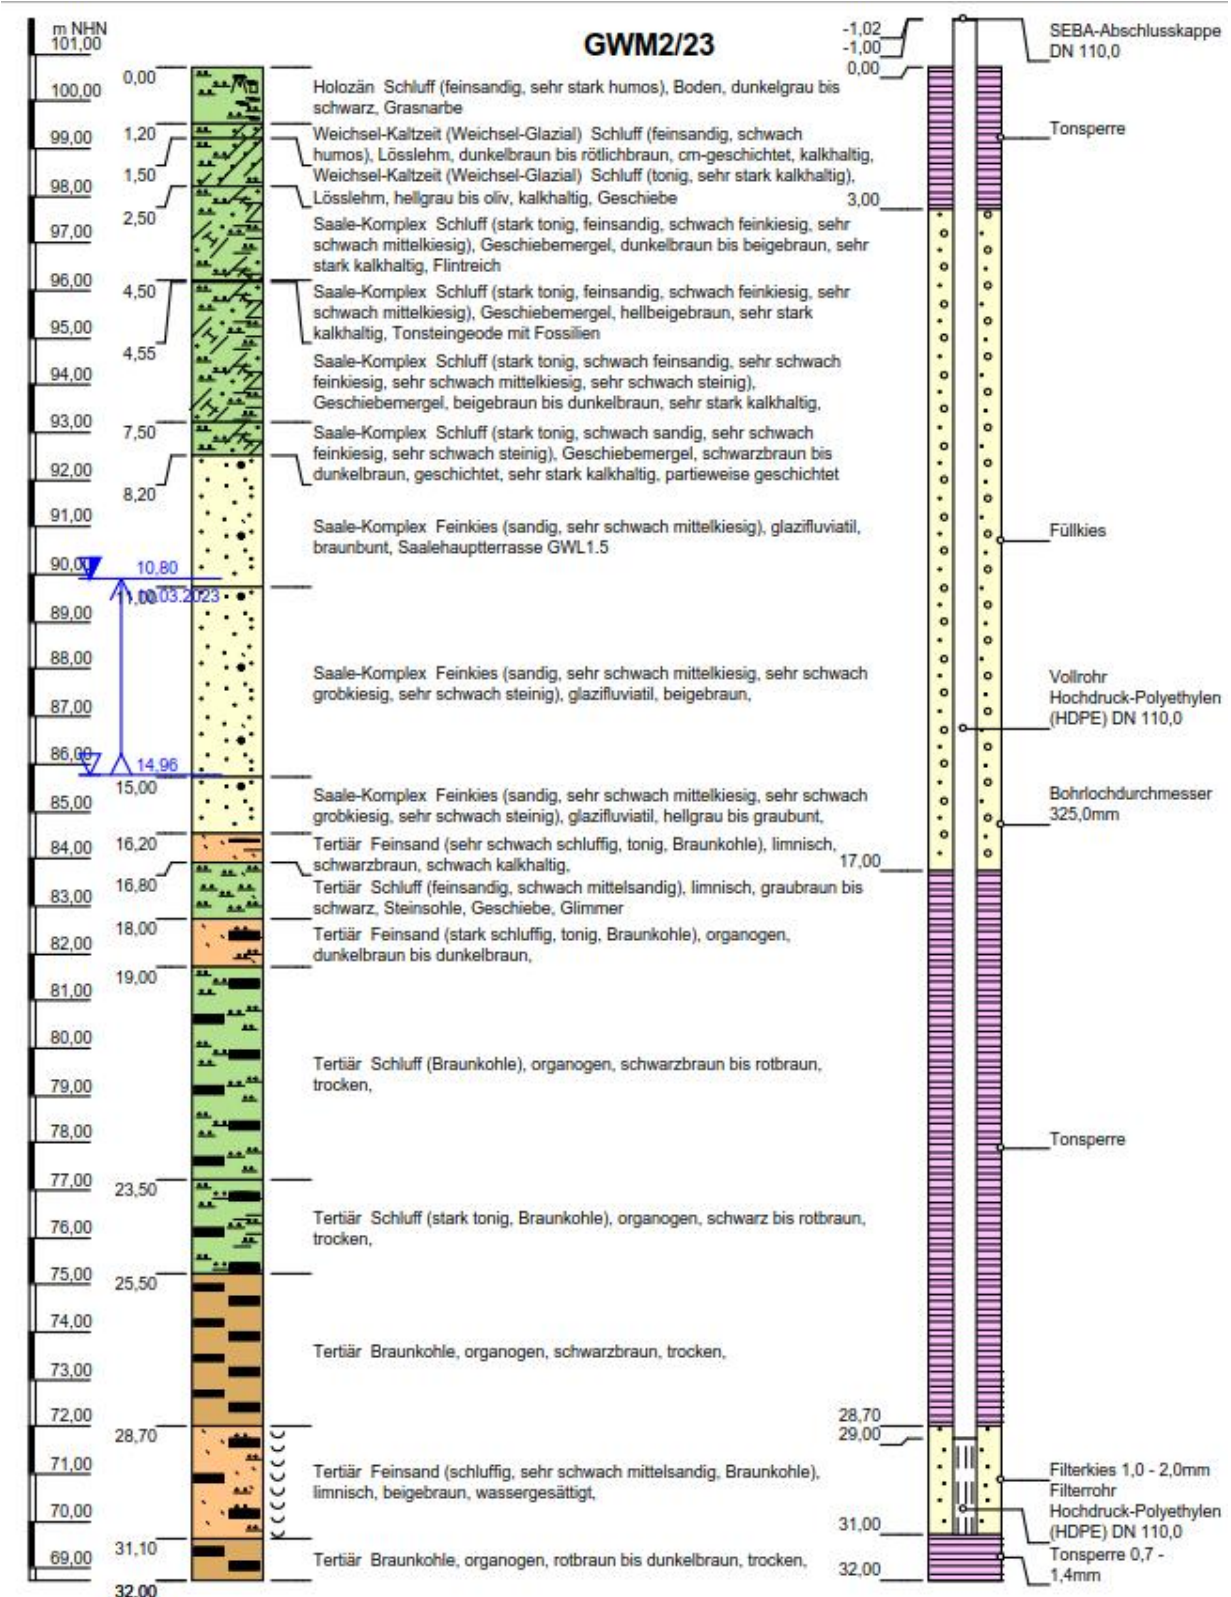
Abb. 6-36 Schichtenprofil und der Ausbau GWM 2/23

Die GWM 2/23 wurde im Bereich der im GWL 15 verlaufenden Fahne auf dem Sportplatz am Kanenaer Weg errichtet. Die Kernbohrung wurde bis 32 Meter uGOK geteuf. Im Liegenden des quartären GWL 15 stehen hier tertiäre Feinsande an, die auch hier von einem Kohleschluff und einem Braunkohleflöz unterlagert werden. Die GWM wurde in einer feinsandigen Lage verfiltert,

In den tertiären Feinsanden wurden hohe LHKW-Gehalte ermittelt, die mit den im darüber liegenden GWL 15 vergleichbar sind ((vgl. Anlage 7.4):

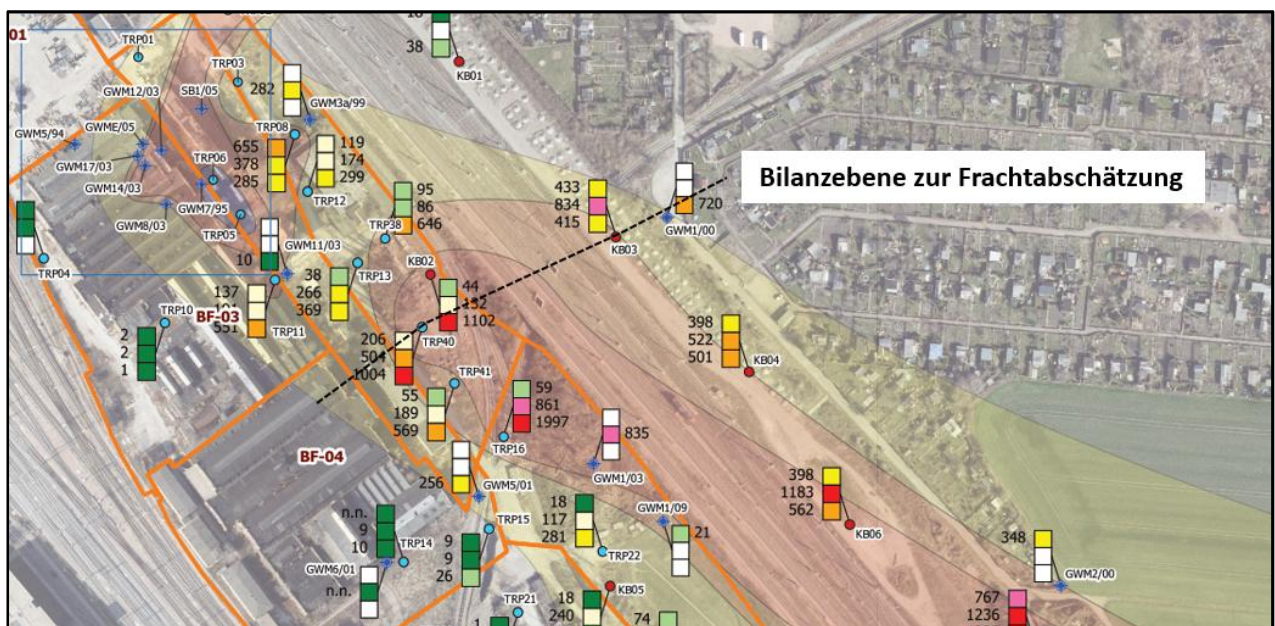
Abb. 6-37 Bilanzebene zur Frachtabschätzung

Die Abschätzung soll an der Bilanzebene TRP40 – KB02 – KB03 erfolgen. Die Bilanzebene verläuft senkrecht durch die Grundwasserfahne.

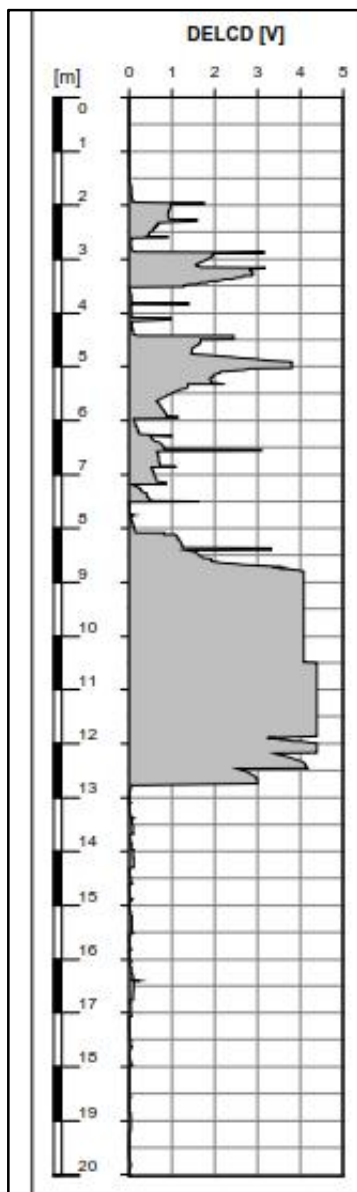
Abb. 7-1 DELCD-Profil der MIP05

Die höchste LHKW-Belastung ist im Teufenbereich zwischen 9 und 13 m anzutreffen. Auch auf den Teufenbereich zwischen 2 und 9 m sind hohe DELCD-Signale bis 4 Volt nachweisbar.

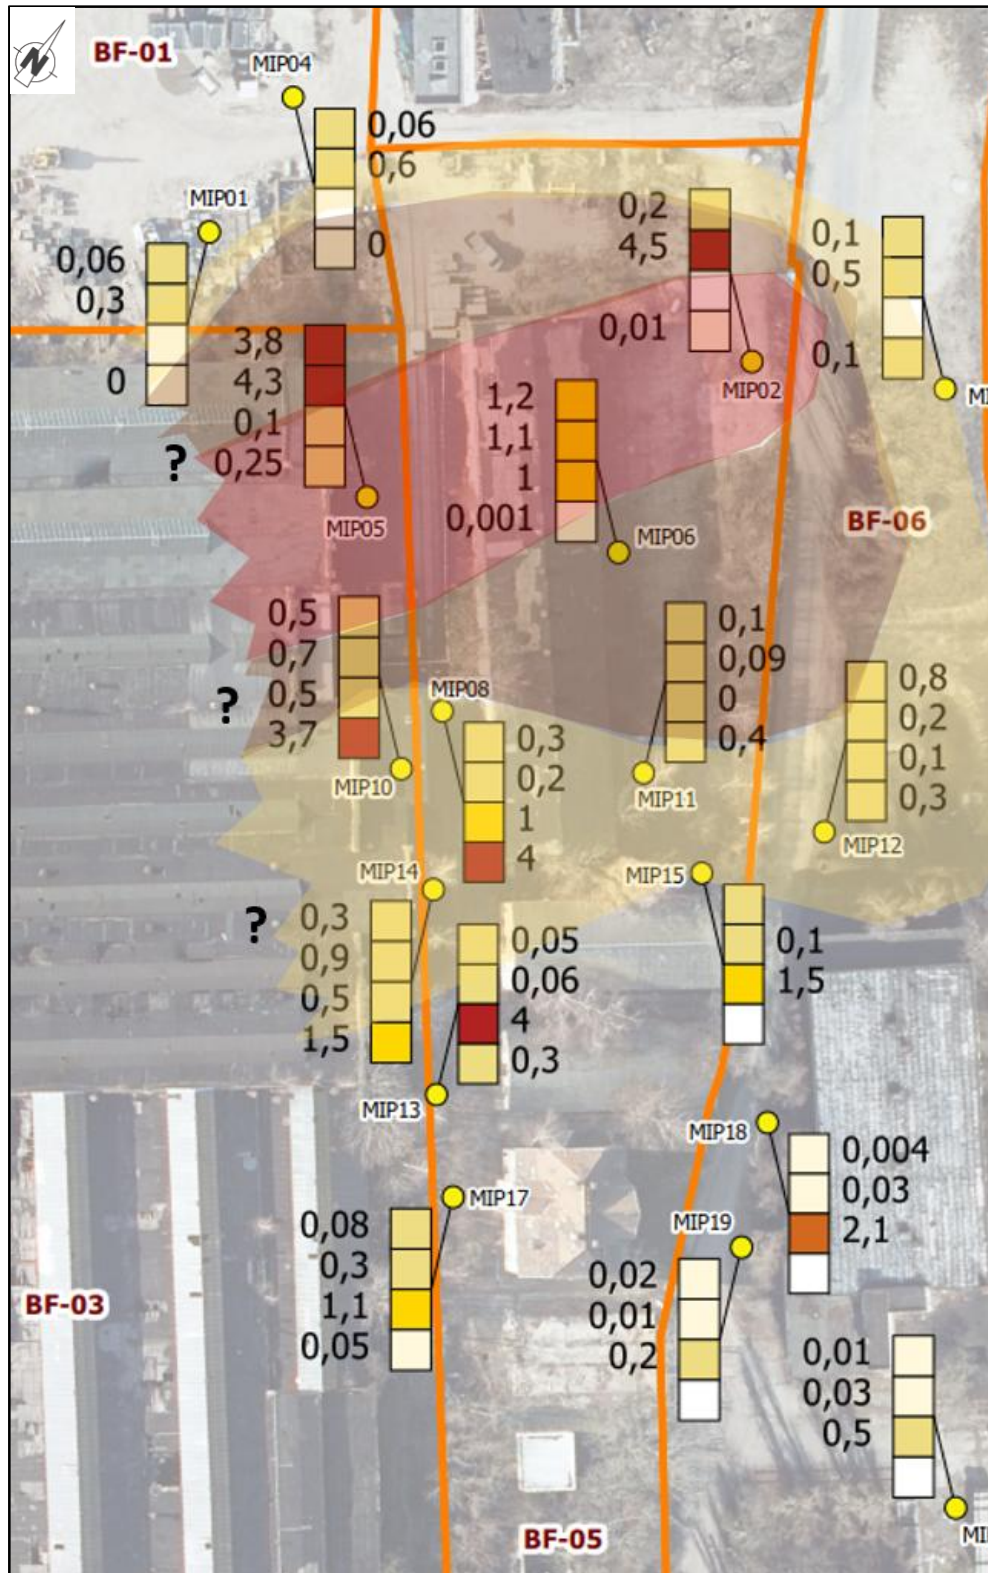
Abb. 7-2 Auswertung der MIP-Sondierungen und Ausweisung von LHKW-Belastungszonen im Geschiebemergel

Der Schwerpunkt der Belastung im Geschiebemergel liegt nördlich der ehemaligen TRI-Anlage. In der MIP05 ist sowohl der obere als auch der untere Teil des Geschiebemergels mit LHKW stark belastet, in der MIP02 erstreckt sich die Belastung nur im unteren Teil des Geschiebemergels. Hier erfolgte vermutlich eine laterale Ausbreitung der LHKW-Phase im GWL14, anschließend erfolgte die Kontamination des unteren Teils des Geschiebemergels mit LHKW.

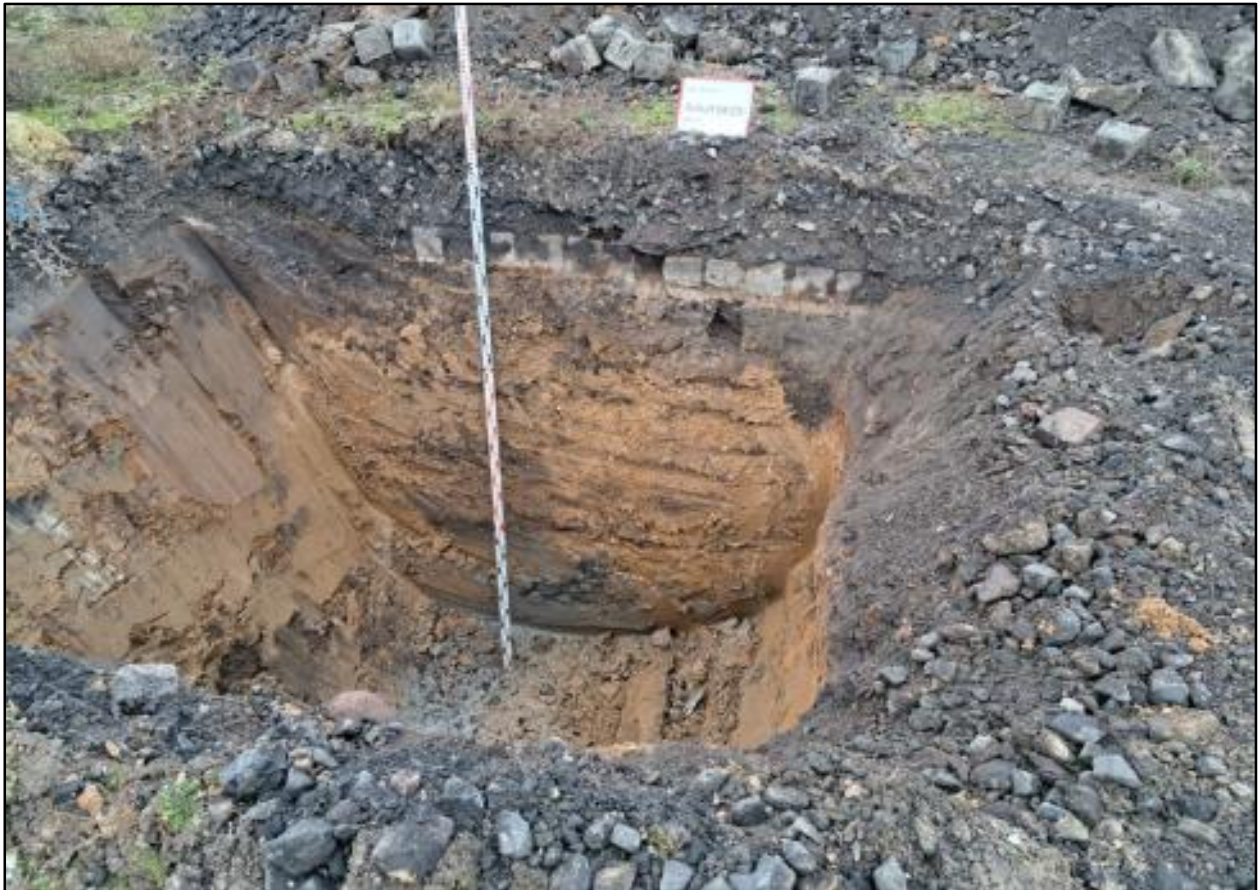
Abb. 7-5      Auffüllung (grau); darunter Geschiebemergel (braun) im Schurf S-04/23  
im BF01

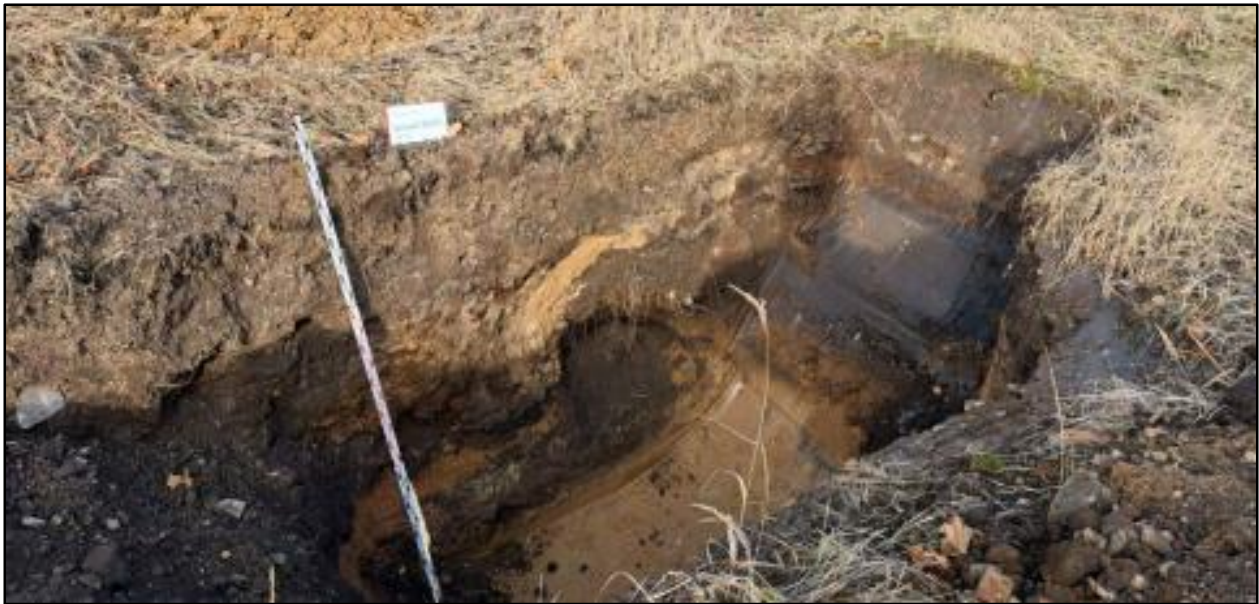
Abb. 7-6 Auffüllung (braun, ocker, graubraun bis 2,0 m, darunter Geschiebemergel (braun) im Schurf S-30/23 im BF08

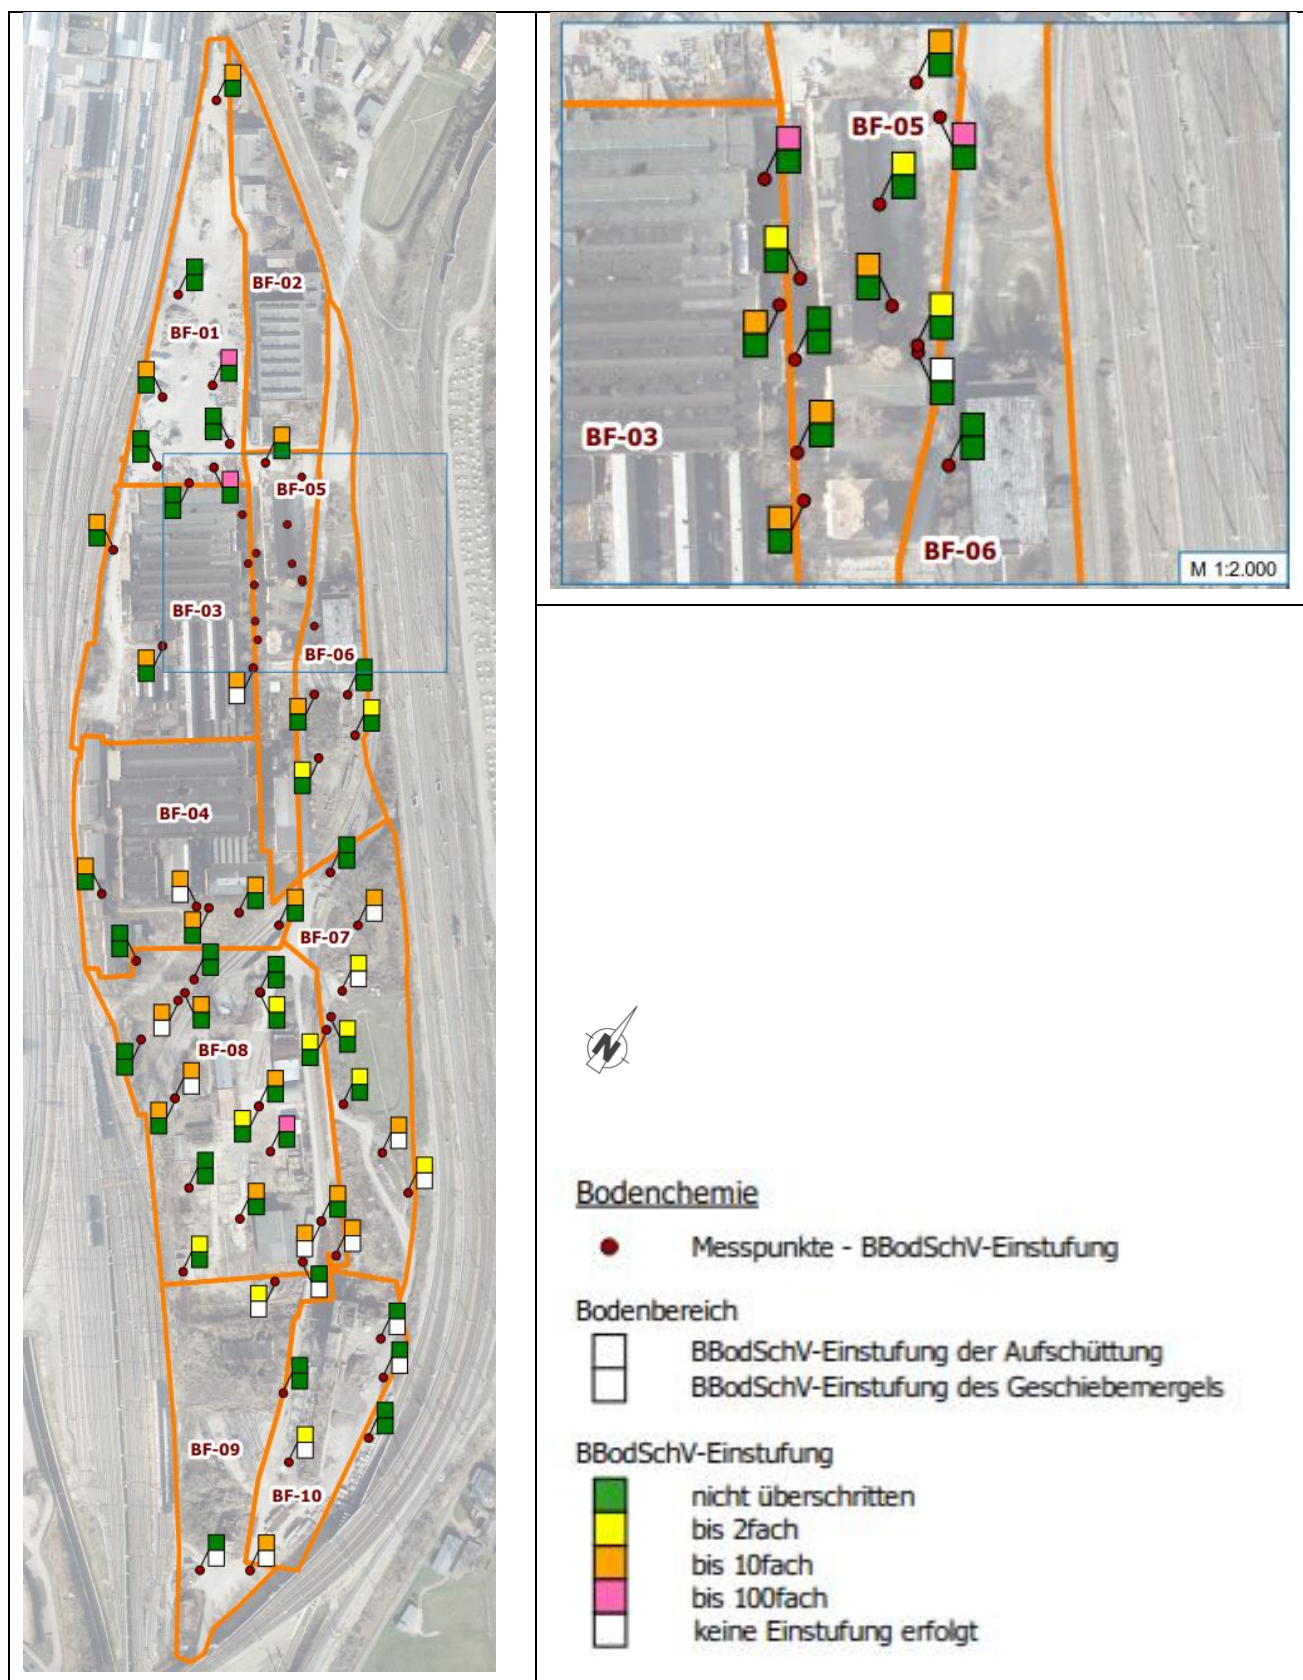
Abb. 7-7 Bewertung der Auffüllung und des gewachsenen Bodens (Geschiebemergel) nach Anl. 1, Tab. 4 BBodSchV, siehe auch Anlage 2.2.2

Die Ergebnisse der Bodenuntersuchungen (vgl. hierzu auch die detaillierte Betrachtung in den Steckbriefen) zeigten, dass im Feststoff in zahlreichen Bodenproben erhöhte Gehalte an Kupfer zu verzeichnen waren. Im Eluat waren dagegen keine auffälligen Kupfer-Konzentrationen dokumentiert.

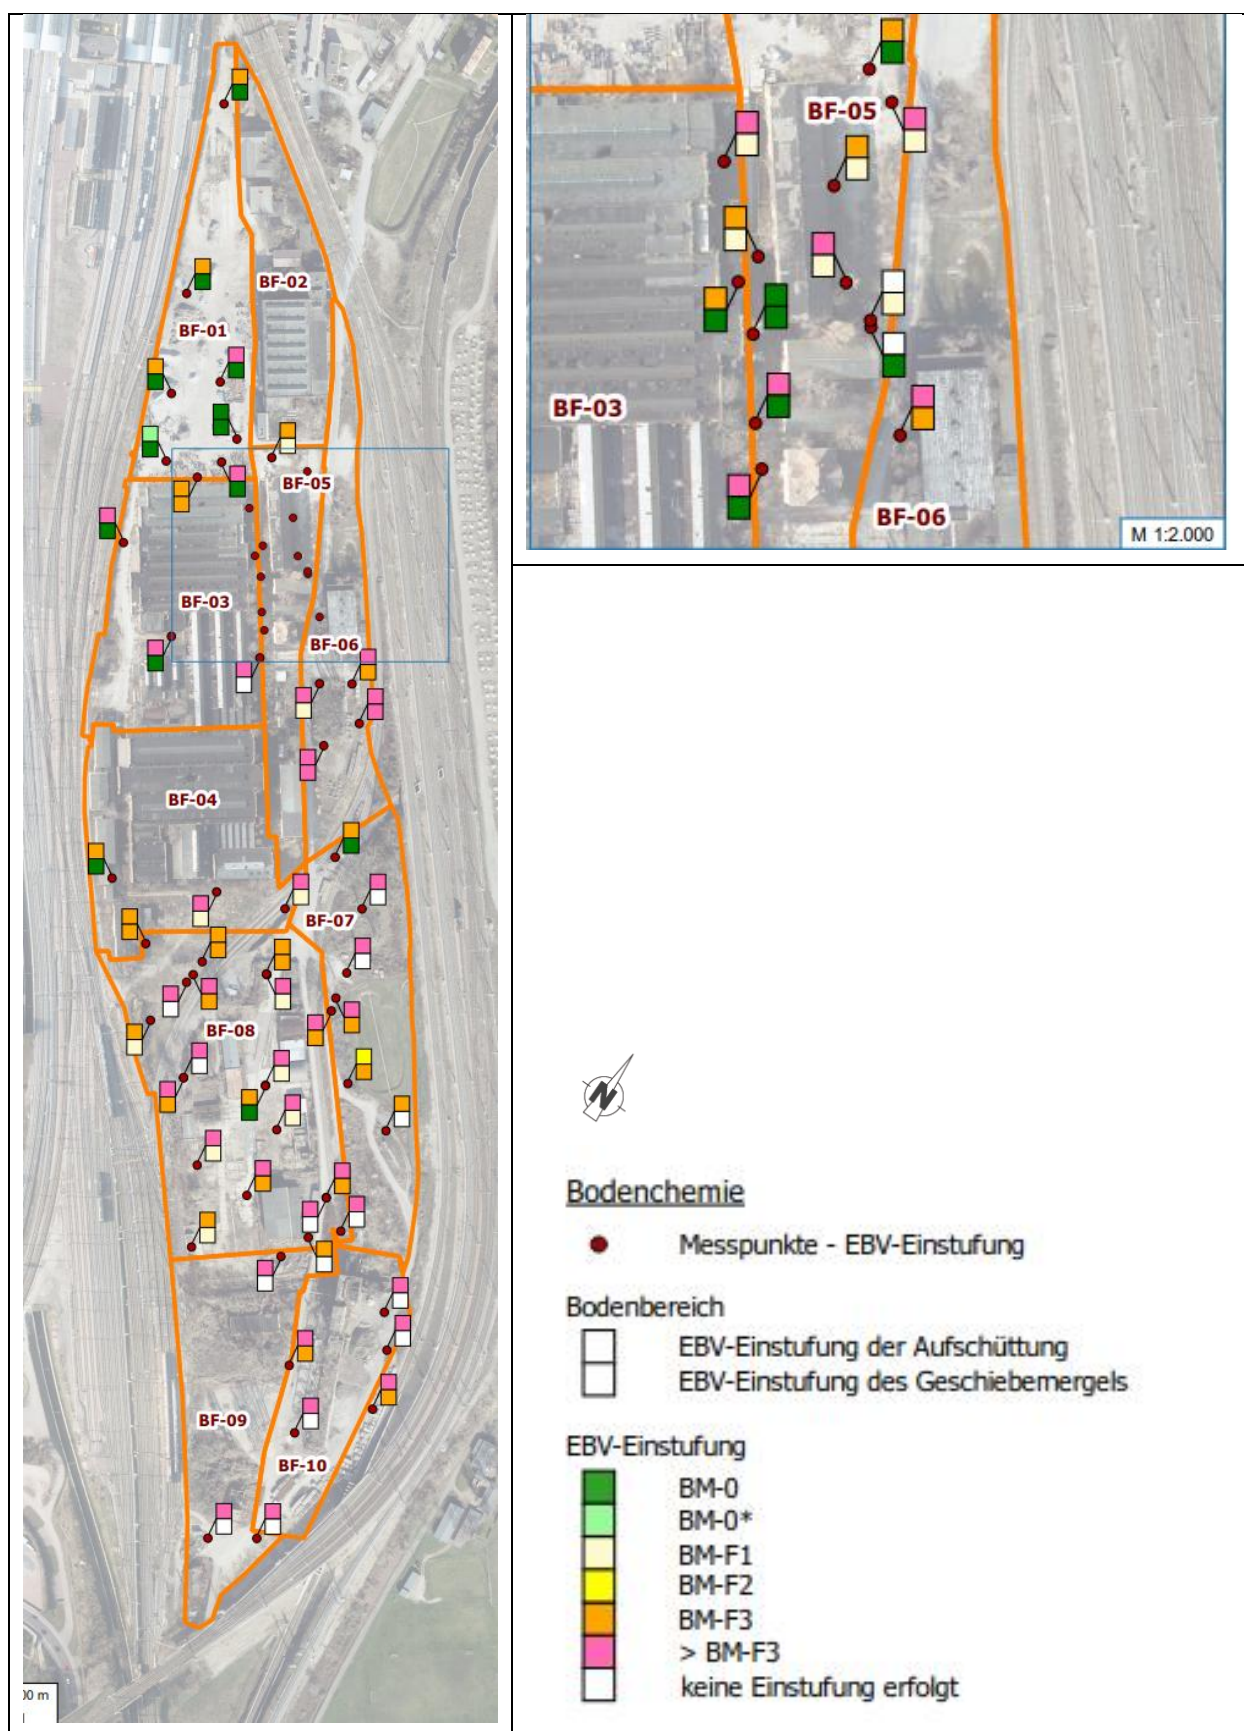
Abb. 7-8 Bewertung der Auffüllung und des gewachsenen Bodens (Geschiebemergel) nach Anl. 1, Tab. 3 ErsatzbaustoffV, siehe auch Anlage 2.2.1

Bezüglich der abfallrechtlichen Charakterisierung führten vorrangig die Gehalte an Kupfer, Sulfat und die elektrische Leitfähigkeit zu einer Einstufung >BM-F3. In einzelnen Bodenproben waren

zudem erhöhte Gehalte an TOC, PAK, Quecksilber und Blei zu verzeichnen, die zu einer Einstufung > BM-F3 nach ErsatzbaustoffV führten.

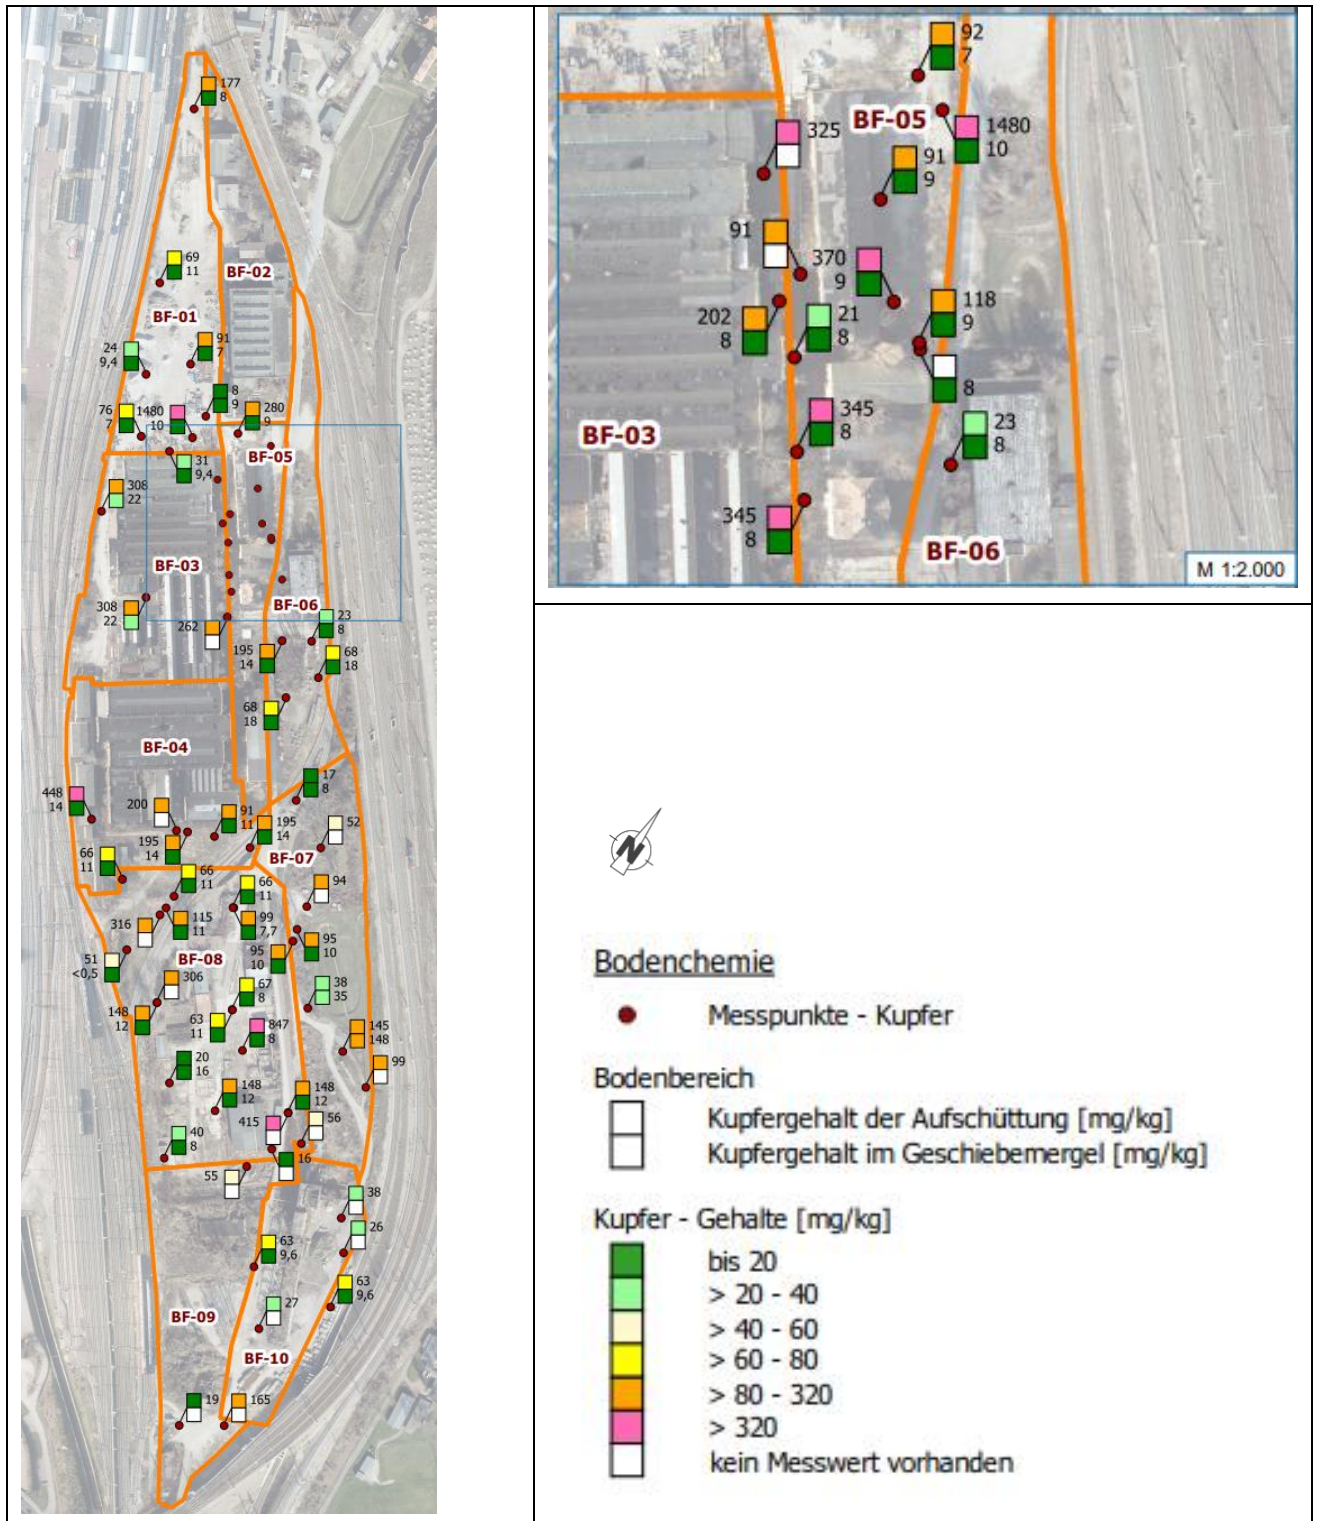
Abb. 7-9 Darstellung der Kupfer-Gehalte in der Auffüllung und des gewachsenen Bodens (Geschiebemergel), siehe auch Anlage 2.2.3

Dass die Kupferbelastung, die exemplarisch für die erhöhte Schwermetallbelastung in der Auffüllung betrachtet werden kann, nicht geogenen Ursprungs ist, zeigen die durchweg niedrigen Kupfergehalte im Geschiebemergel.

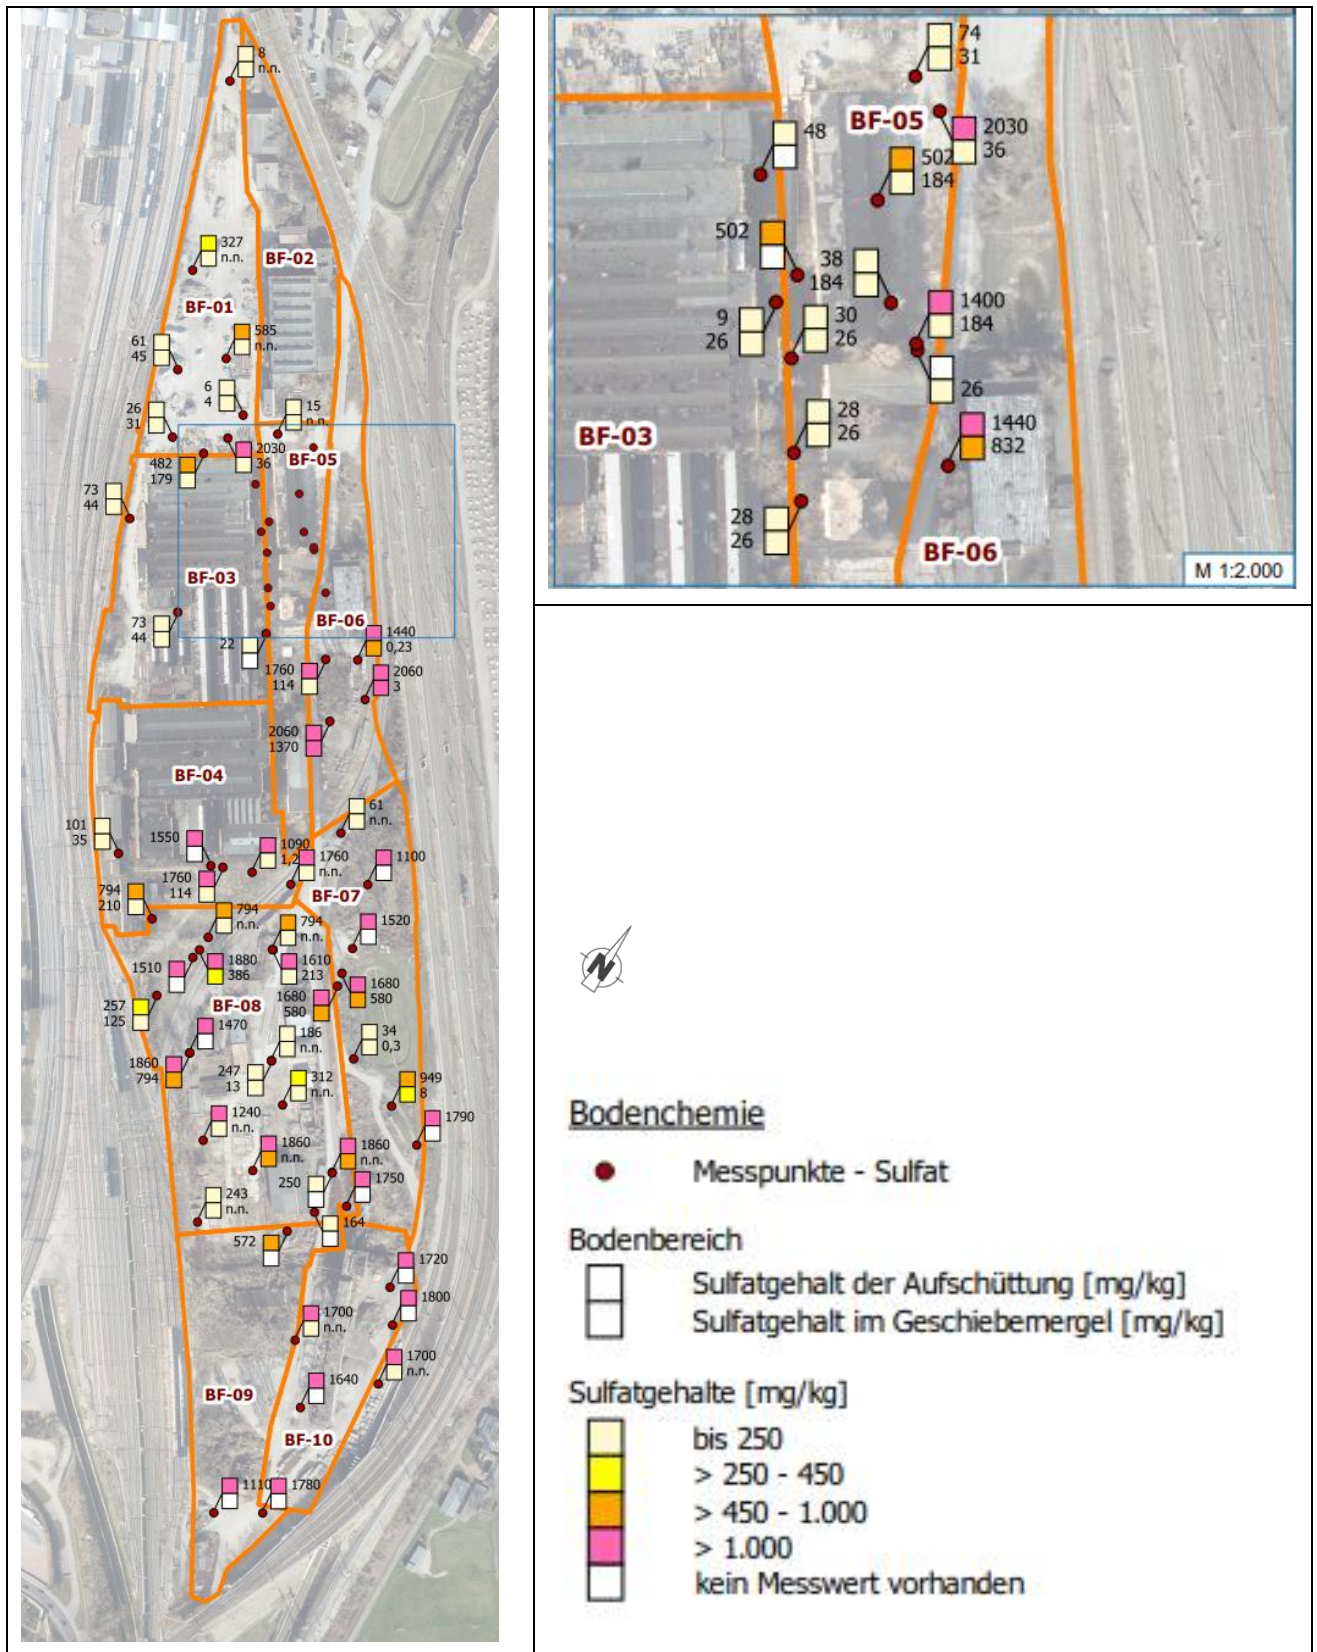
Abb. 7-10 Darstellung der Sulfat-Gehalte im Eluat in der Auffüllung und des gewachsenen Bodens (Geschiebemergel), siehe auch Anlage 2.2.5
