**HALLE SAALE INVESTVISION\***  
Entwicklungsgesellschaft Industriegebiet  
Halle – Saalkreis mbH & Co. KG  
Marktplatz 1  
06108 Halle (Saale)

Ihr Auftrag vom: 11.10.2022  
Unser Zeichen: 4468/wi-ri  
Datum: 14.08.2023, Rev.1

**Revitalisierung des Geländes des ehemaligen  
Reichsbahnausbesserungswerkes (RAW) Halle (Saale)  
Ergänzende Standortuntersuchung zur Altlastensituation**

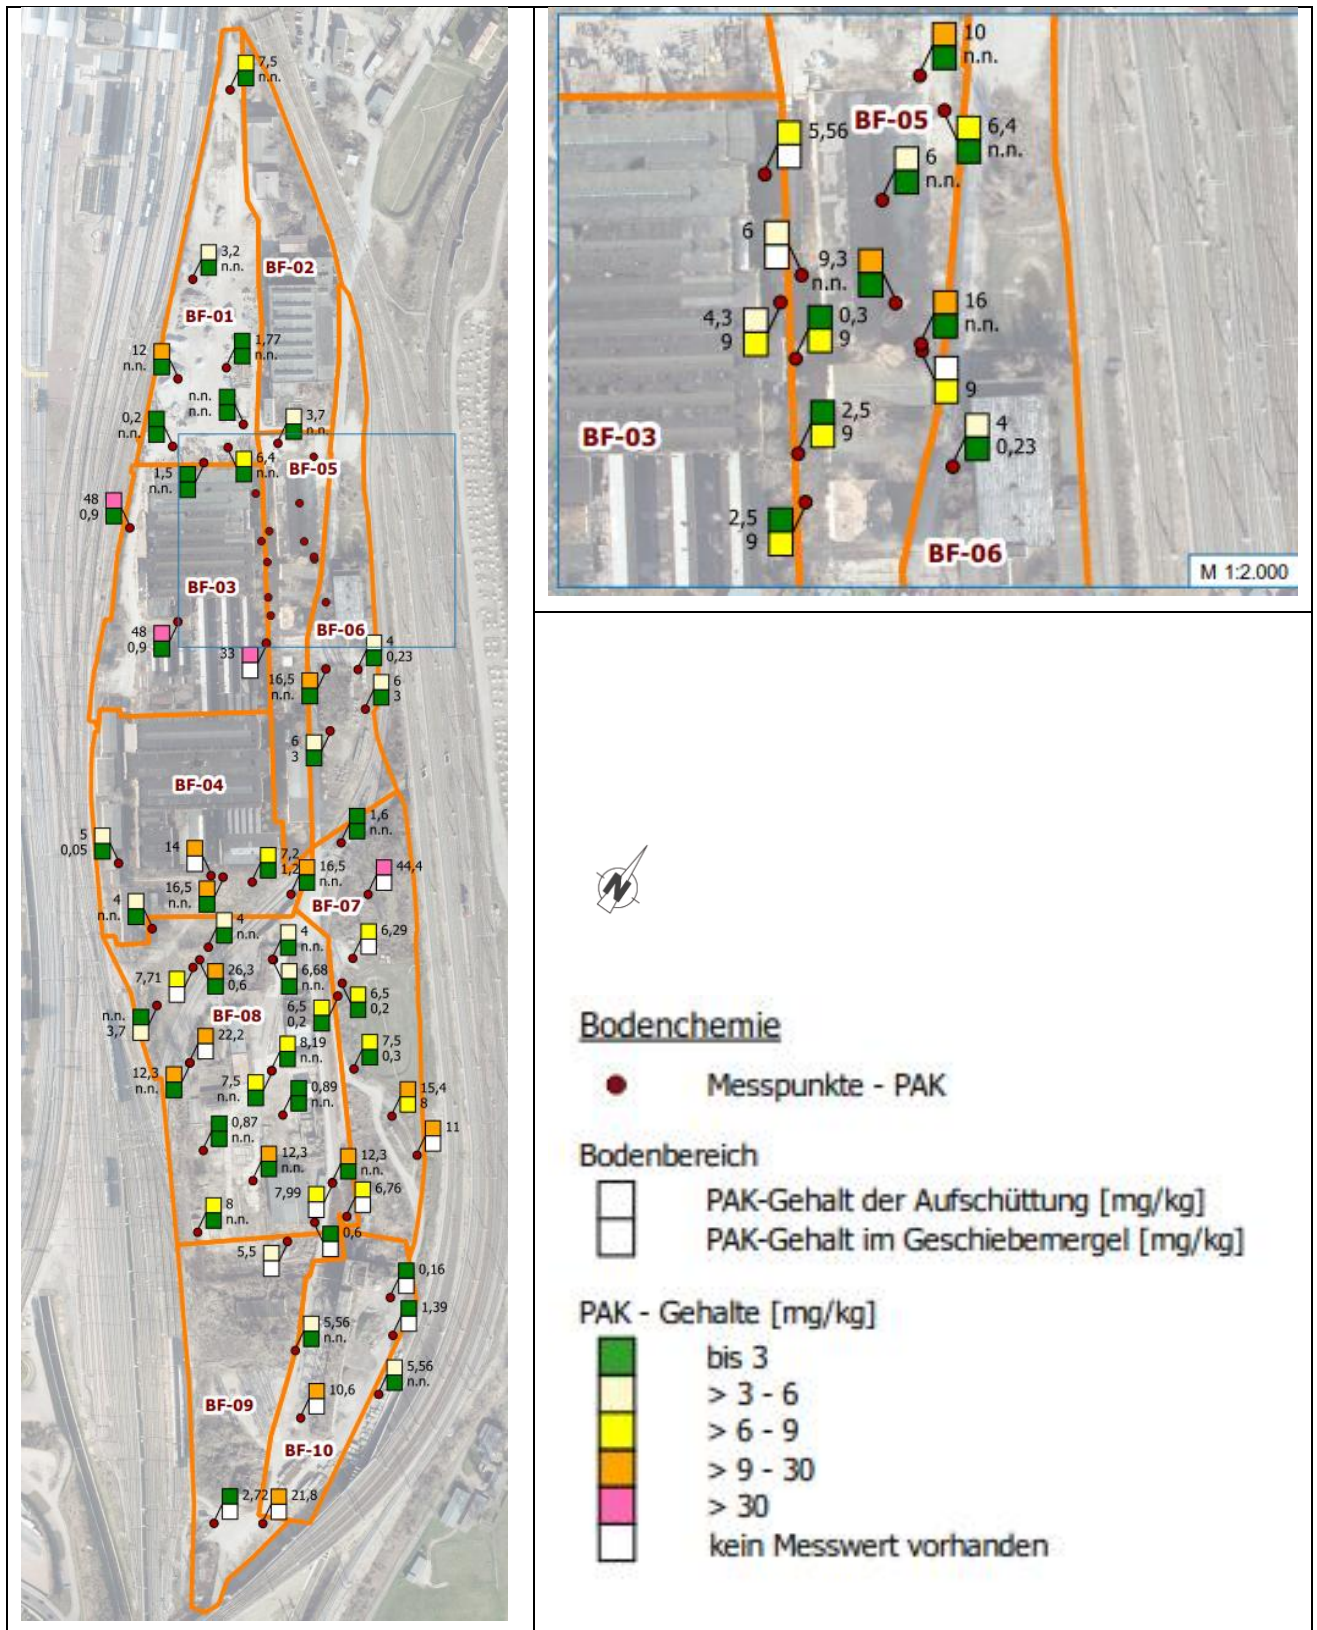
Abb. 7-11 Darstellung der PAK-Gehalte in der Auffüllung und des gewachsenen Bodens (Geschiebemergel), siehe auch Anlage 2.2.4

Auffällige PAK-Gehalte wurden ausschließlich in der Auffüllung festgestellt. Deutlich erhöhte PAK-Gehalte > 30 mg/kg konzentrieren sich im zentralen Bereich (BF-03 und BF-07).

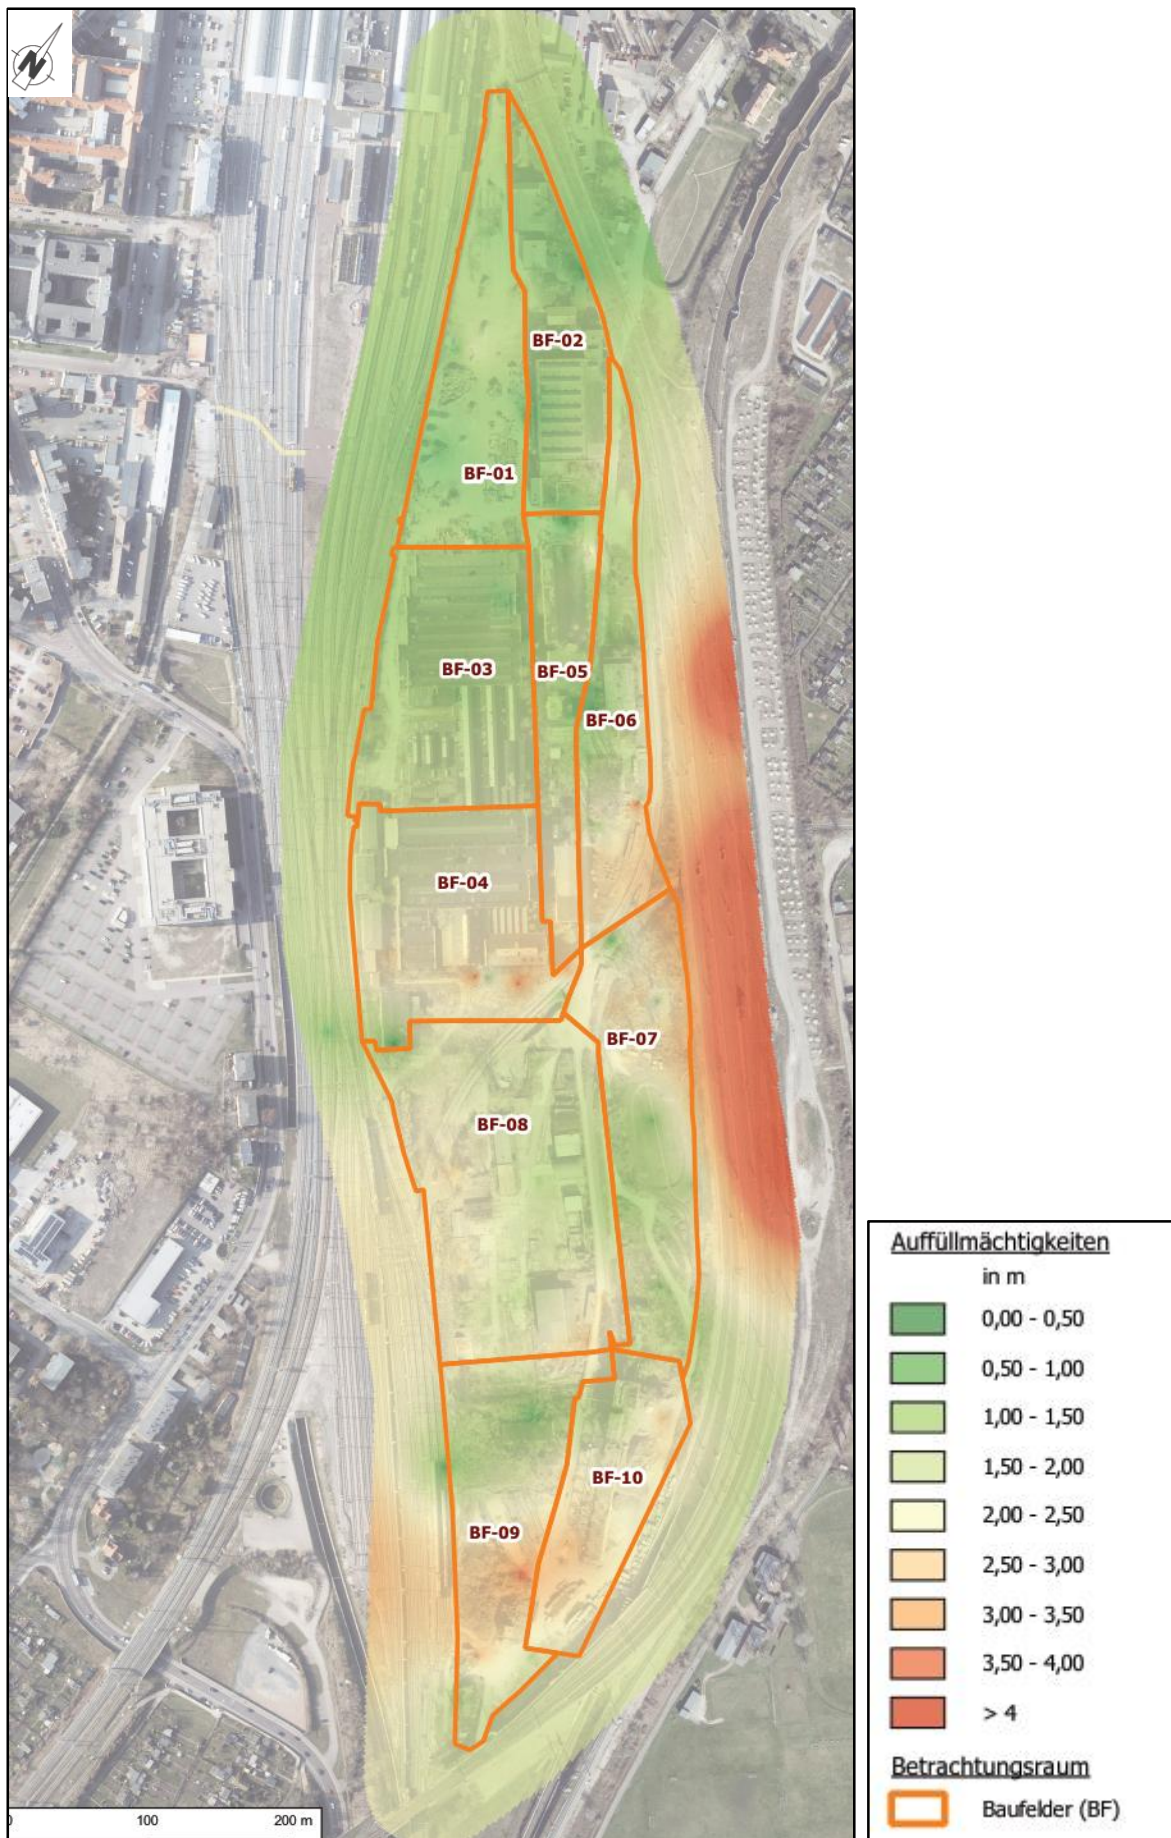
Eine weitere Ausnahme bildet der Damm östlich des Untersuchungsgebietes, auf dem Kernbohrungen geteuft wurden. Durch die Aufschüttung des Damms sind hier entsprechend hohe Auffüllmächtigkeiten vorhanden, die jedoch für die vorliegende Aufgabenstellung ohne Relevanz sind, da der Damm außerhalb des eigentlichen Untersuchungsgebietes liegt.

Abb. 7-12 Auffüllmächtigkeiten (vgl. auch Anl. 2.1.3)

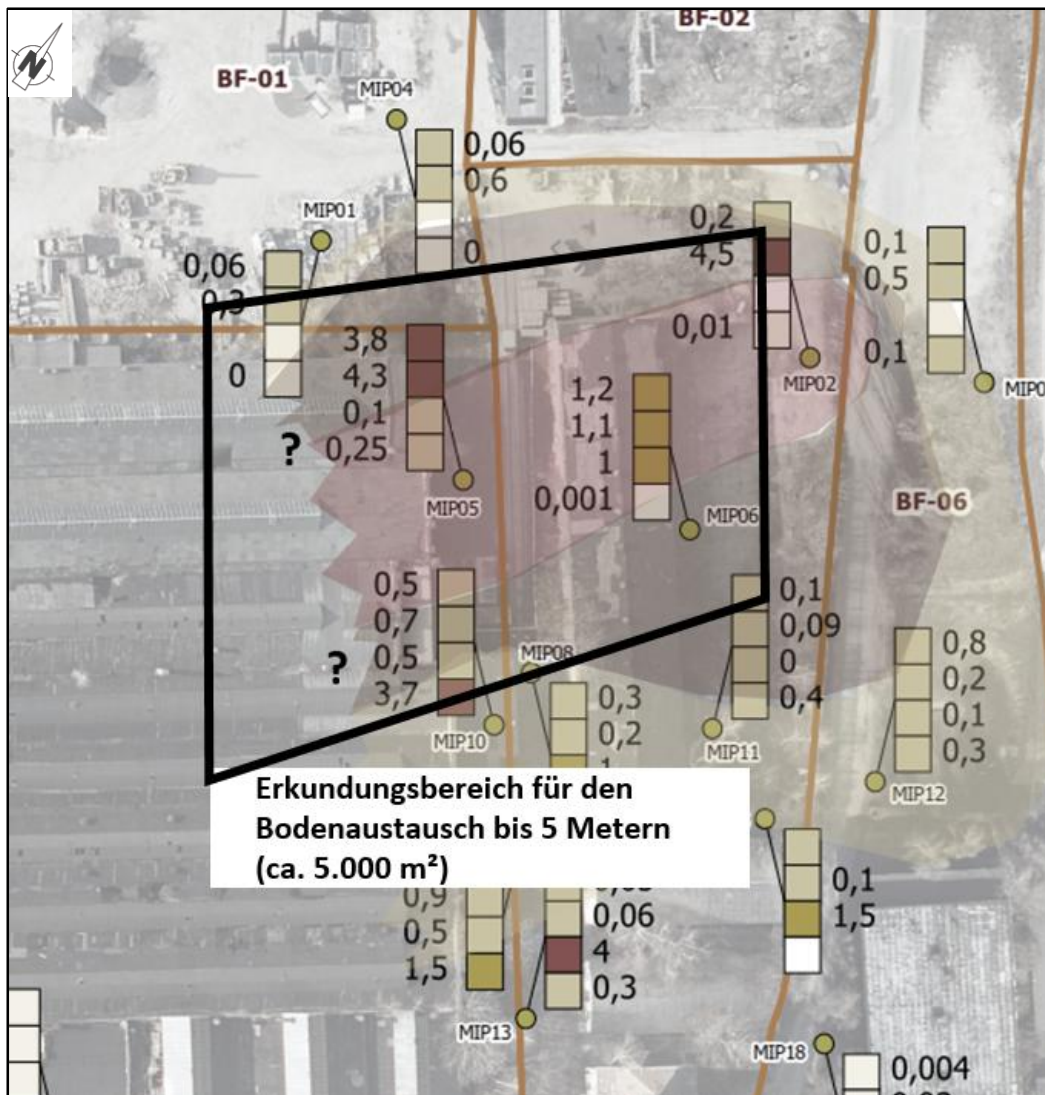
Abb. 9-1 vorgeschlagener Erkundungsbereich für den Bodenaustausch bis 5 Metern

- fachliche Ableitung eines Sanierungszielwertes (im Sinne eines Eingreifwertes) für die LHKW-Belastung im oberflächennahen Boden bis 5 m und Abstimmung mit der unteren Bodenschutzbehörde der Stadt Halle
- Bodenuntersuchungen mittels Kleinrammbohrungen bis 5 m im Raster von 10 m auf einer Fläche von ca. 5.000 m<sup>2</sup> (ein Teil des Untersuchungsgebietes befindet sich innerhalb der Werkhalle, zum Zeitpunkt der Untersuchung muss daher die Dachkonstruktion entweder gesichert oder zurückgebaut sein)
- meterweise Entnahme von Bodenproben
- analytische Untersuchung der Bodenproben auf LHKW.

Im Ergebnis dieser Rasteruntersuchungen und des abgestimmten Sanierungszielwertes wird dann die Aushubkubatur festgelegt.

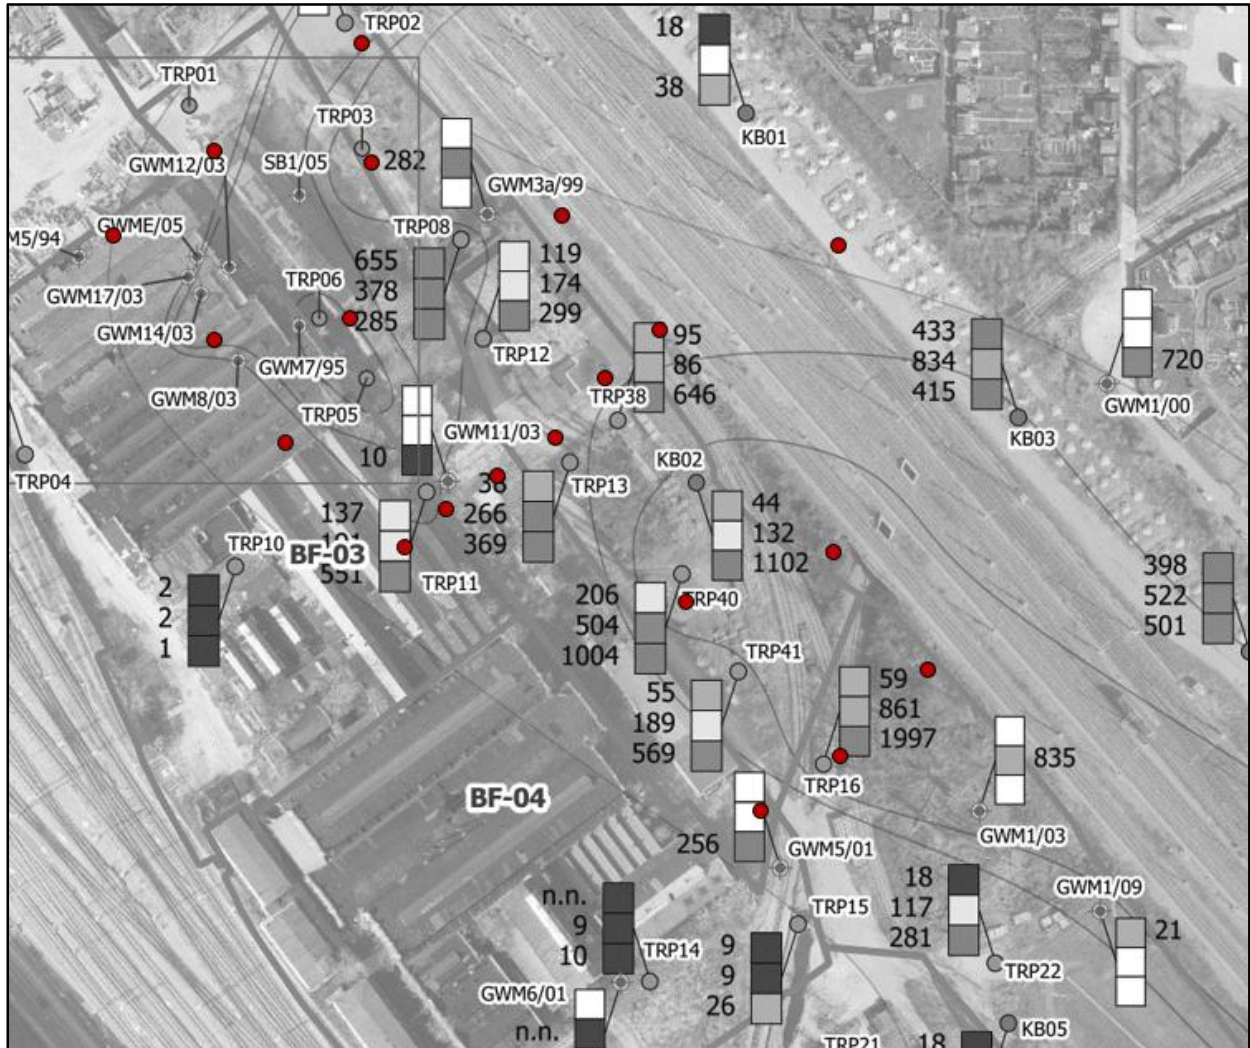
Abb. 9-2 vorgeschlagene Ansatzpunkte für die Kernbohrungen der Planungsphase 1 (5 KB als Reserve)

- Abteufen von 25 Kernbohrungen, die auch die tertiären Liegendschichten bis zur Tiefe von etwa 28 m erkunden sollen
- Entnahme von teufenorientierten Grundwasserproben während des Bohrprozesses
- Entnahme von Bodenproben zur LHKW-Untersuchung
- analytische Untersuchung der Grundwasser- und Bodenproben auf den Parameter LHKW

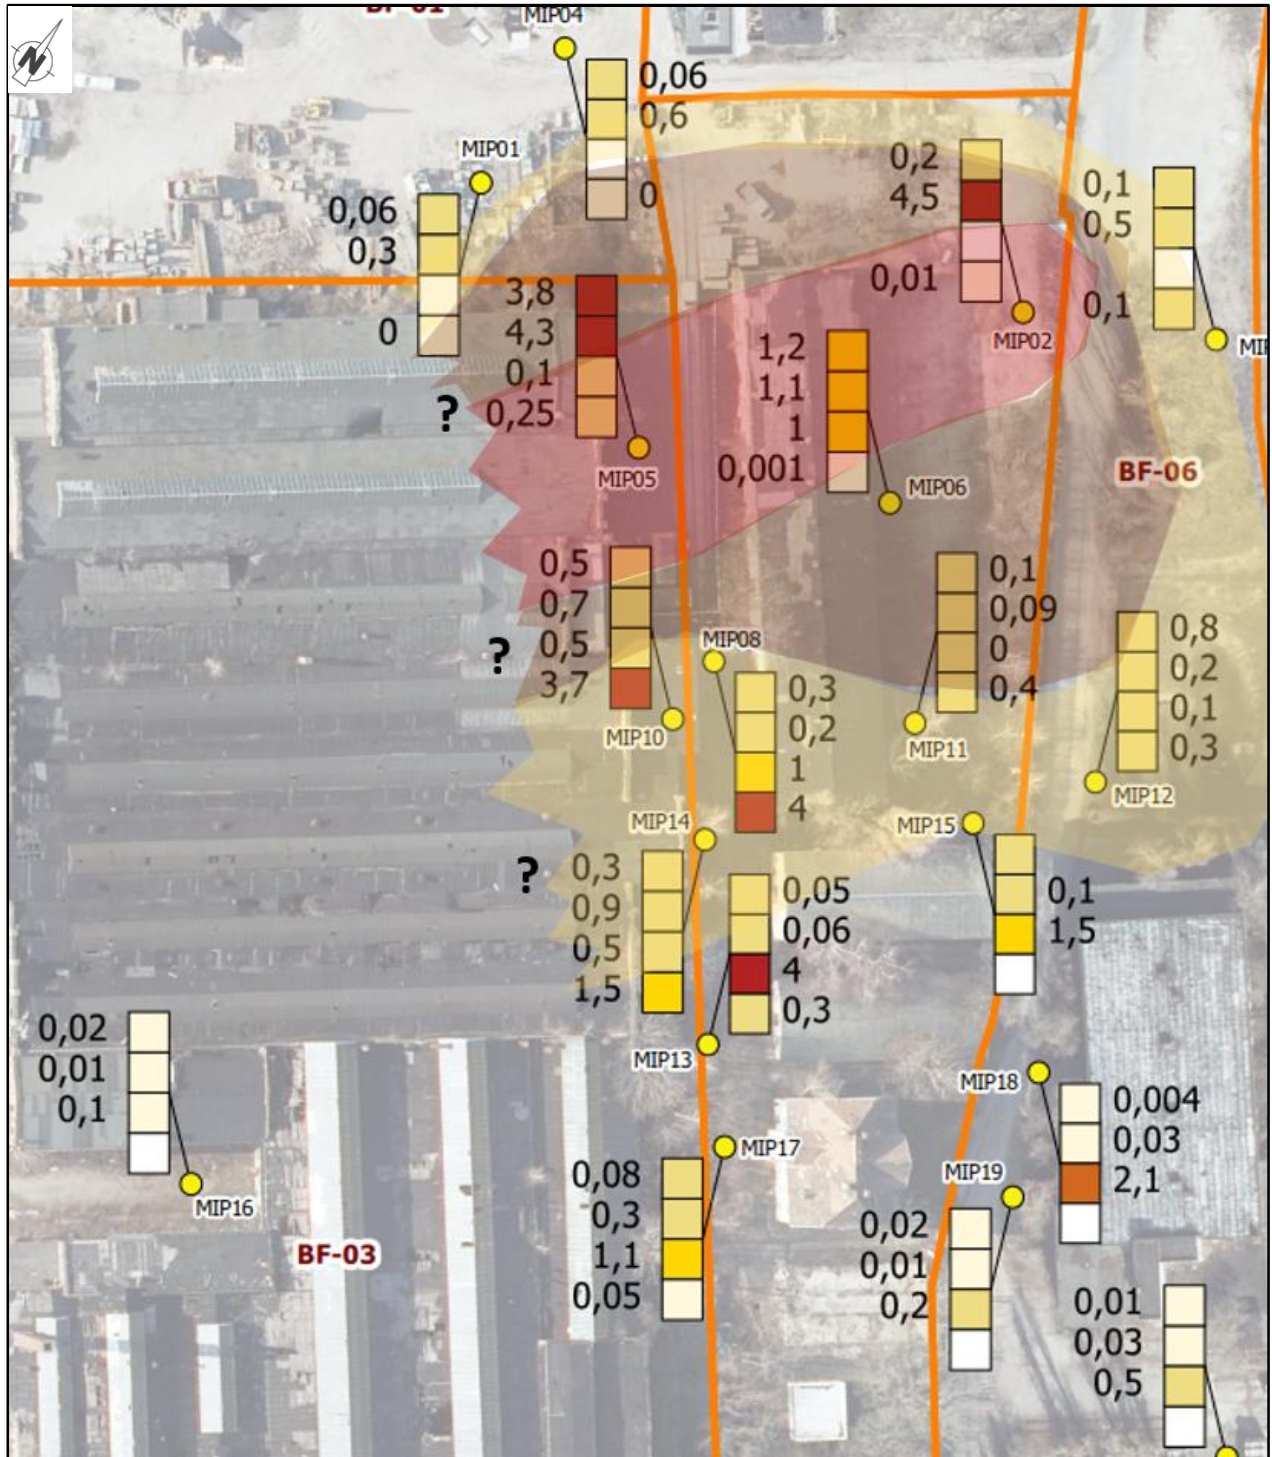
Die LHKW-Phase drang in den Geschiebemergel ein. Innerhalb des Geschiebemergelpaketes erfolgte die laterale Ausbreitung insbesondere in Richtung Nordosten. Durch die MIP-Sondierung (insbesondere MIP05) wurde nachgewiesen, dass gegenwärtig noch immer massive LHKW-Phasenmengen im Geschiebemergel vorhanden sind.

Abb. 10-1 Auswertung der MIP-Sondierungen und Ausweisung von LHKW-Belastungszonen im Geschiebemergel

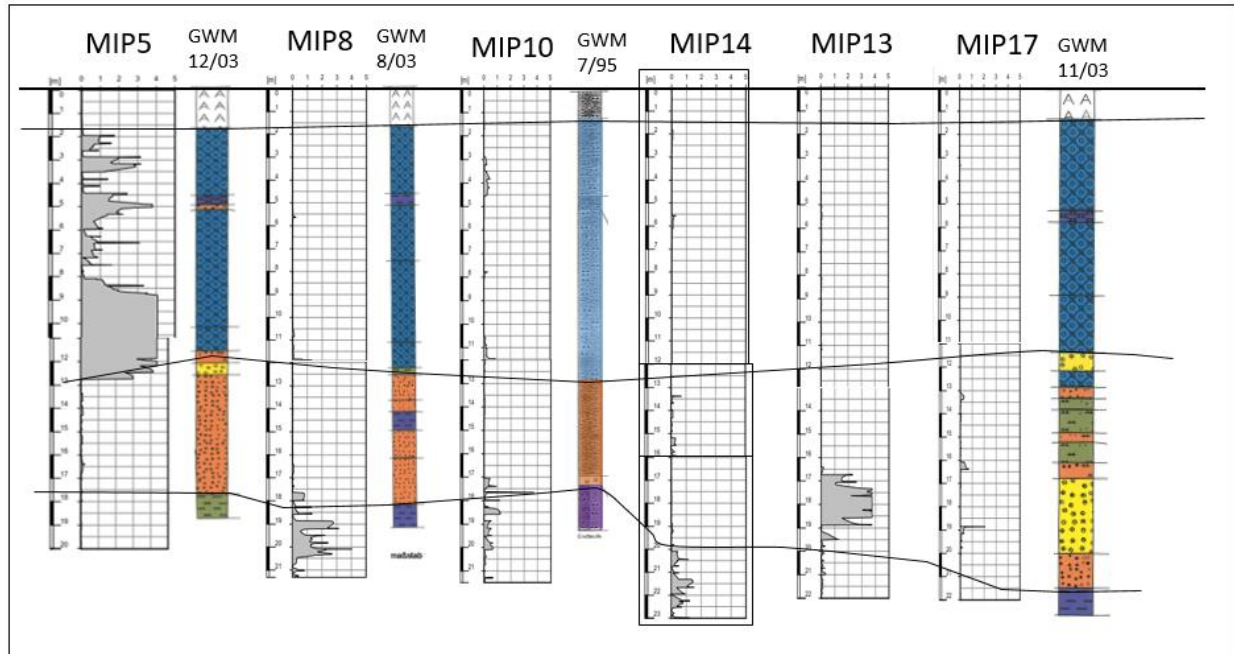
Die LHKW-Phase durchdrang den Geschiebemergel und sickerte in die darunter folgenden Kiese und Sande des GWL15 ein. Dort sickerte die LHKW-Phase bis an die Basis und imprägnierte

dabei die Kiese und Sande. Die LHKW-Imprägnationen im GWL 15 sind durch die hydraulische Sanierung weitgehend beseitigt.

An der Basis des GWL15 kam es zu einer Akkumulation von großen Phasenmengen („Pools“).

Abb. 10-2 Schematischer NW-SE-Schnitt der DELCD-Profile

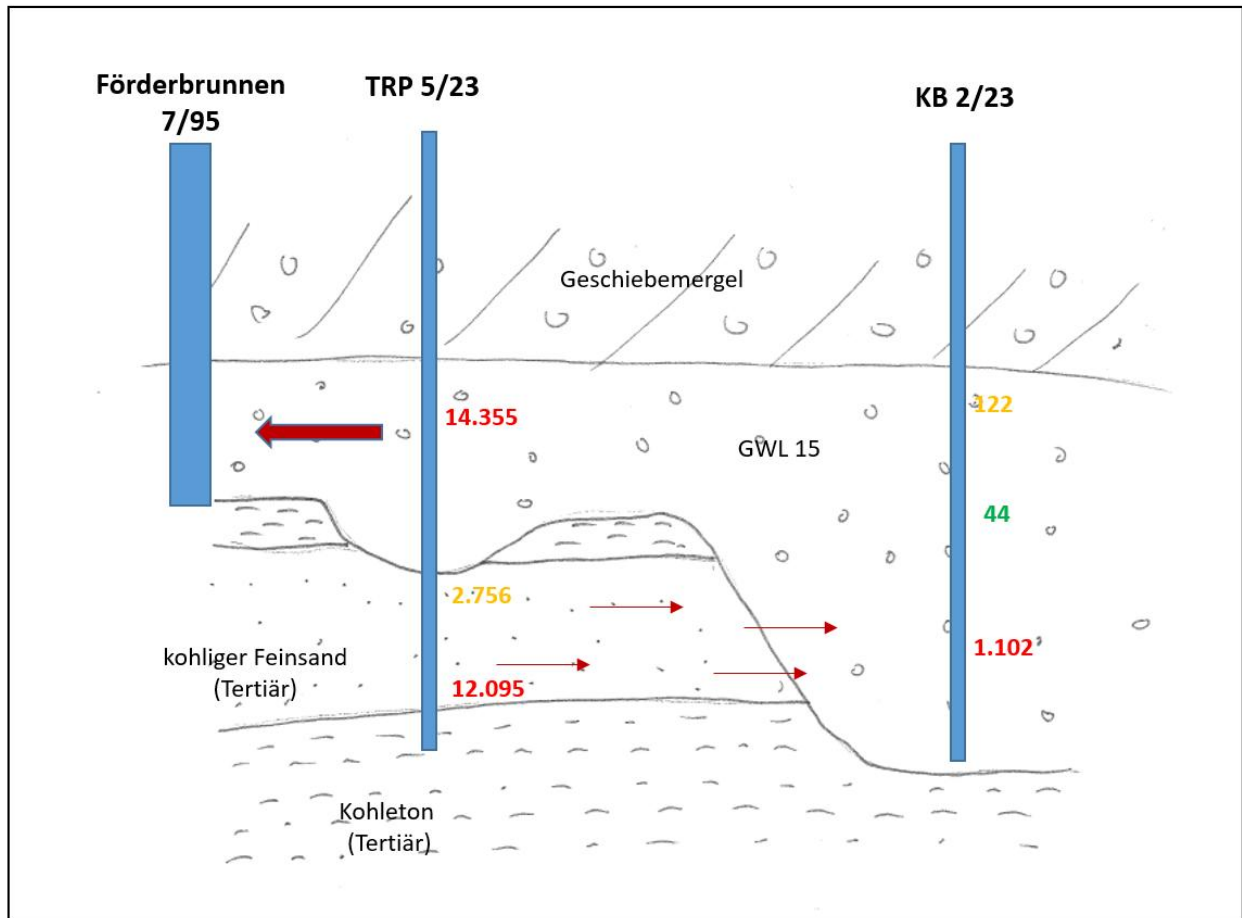
Die tertiären Feinsande werden südöstlich des Projektareals durch die Erosionsrinne des GWL15 angeschnitten. Hier erfolgt ein Schadstoffeintrag aus den Feinsanden in den GWL15 (gelöst und/oder als LHKW-Phasen).

Durch die Braunkohleimprägnationen in den tertiären Feinsanden werden organische Stoffe in das Grundwasser eingelöst, die zu einer reduktiven Dechlorierung von PCE/TCE zu cDCE führen.

Abb. 10-3 Prinzipskizze zum Einfluss tertiärer Feinsande beim Schadstofftransfer im Schadenszentrum

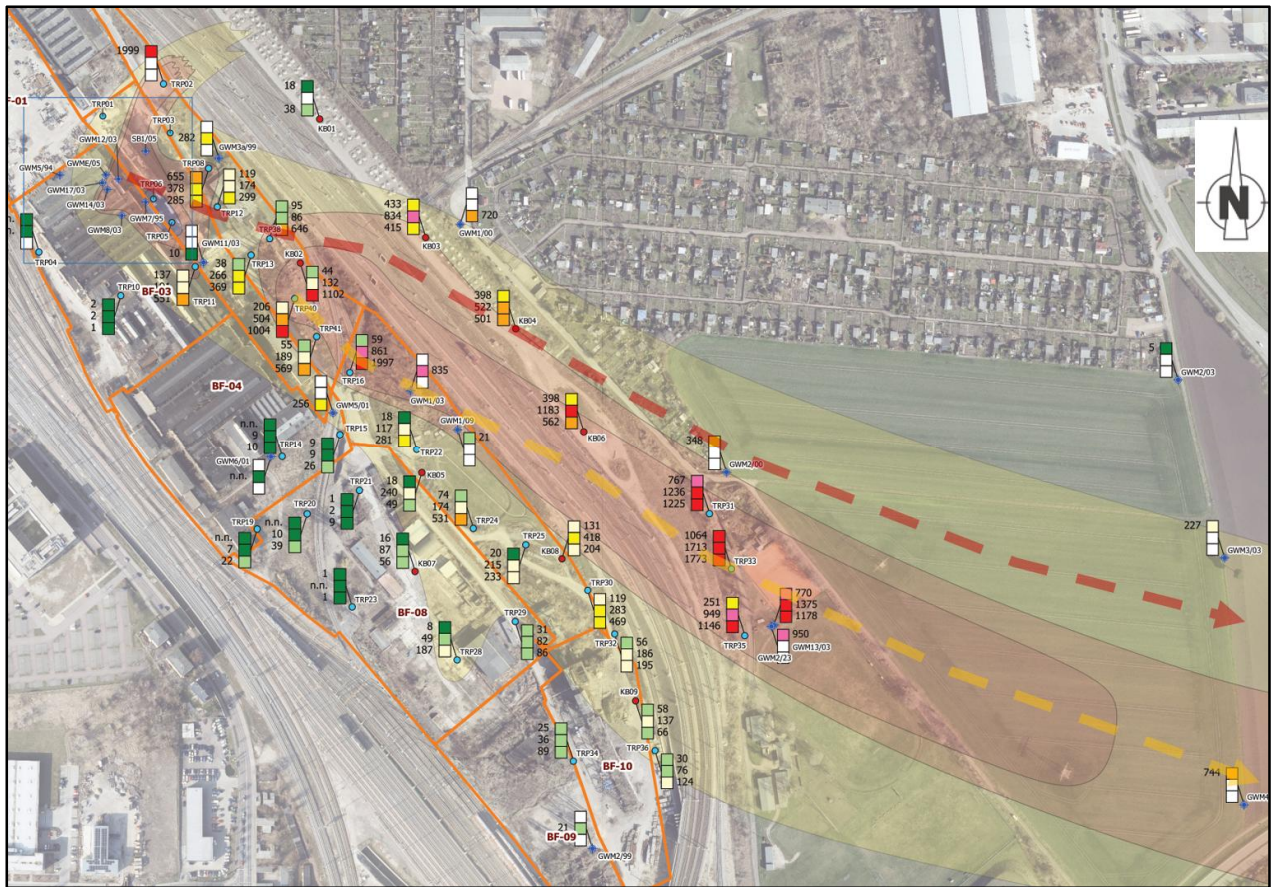
Die LHKW-Fahne weist eine vergleichsweise große Breite auf (ca. 170 m). Im Ergebnis der ergStU könnten zwei verschiedene Strombahnen differiert werden:

Nordöstliche Strombahn – hier erfolgt ein direkter Abstrom im GWL15 ohne einen relevanten Einfluss der tertiären Feinsande, diese Fahne ist PCE/TCE dominiert, die aktuelle Grundwassersanierung führt zu einer deutlichen Verringerung der LHKW-Konzentrationen; durch die Grundwasserförderung im Abstrom wird diese Strombahn nicht hydraulisch erfasst.

Südliche Abstrombahn – diese Fahne wird vorrangig durch Quellen in den tertiären Feinsanden gespeist, die zu einer reduktiven Dechlorierung bereits im quellnahen Abstrom führen; die Fahne ist entsprechend cDCE-dominiert; die hydraulische Sanierung im Schadenszentrum hat nur geringen Einfluss auf die Schadstofffrachten in der Fahne, allerdings erfolgt im Abstrom eine Förderung in dieser Fahne (2 m³/h); die Sanierungswirkung ist jedoch vergleichsweise gering.

Abb. 10-4 LHKW-Belastung im Grundwasser im 1. Halbjahr 2023 mit PCE/TCE- und cDCE-Strombahnen (aus Anlage 2.3.2)
