# Grundschule Riesa

mit Neubau einer 1-Feld-Sporthalle - Magdeburger Straße 5, 01587 Riesa

## Fotodokumentation Bestand

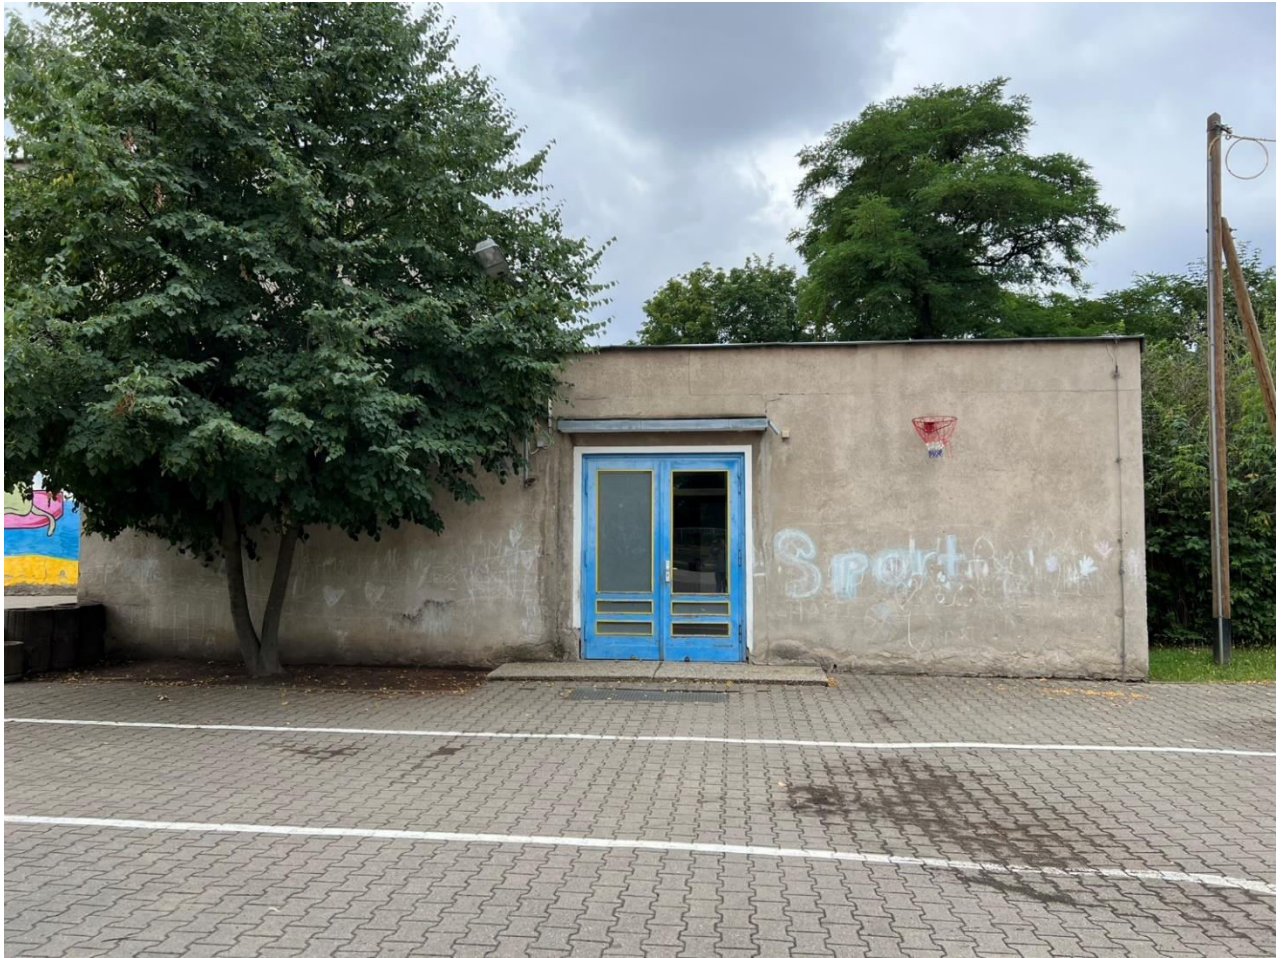
Sporthalle Zugang Ostfassade

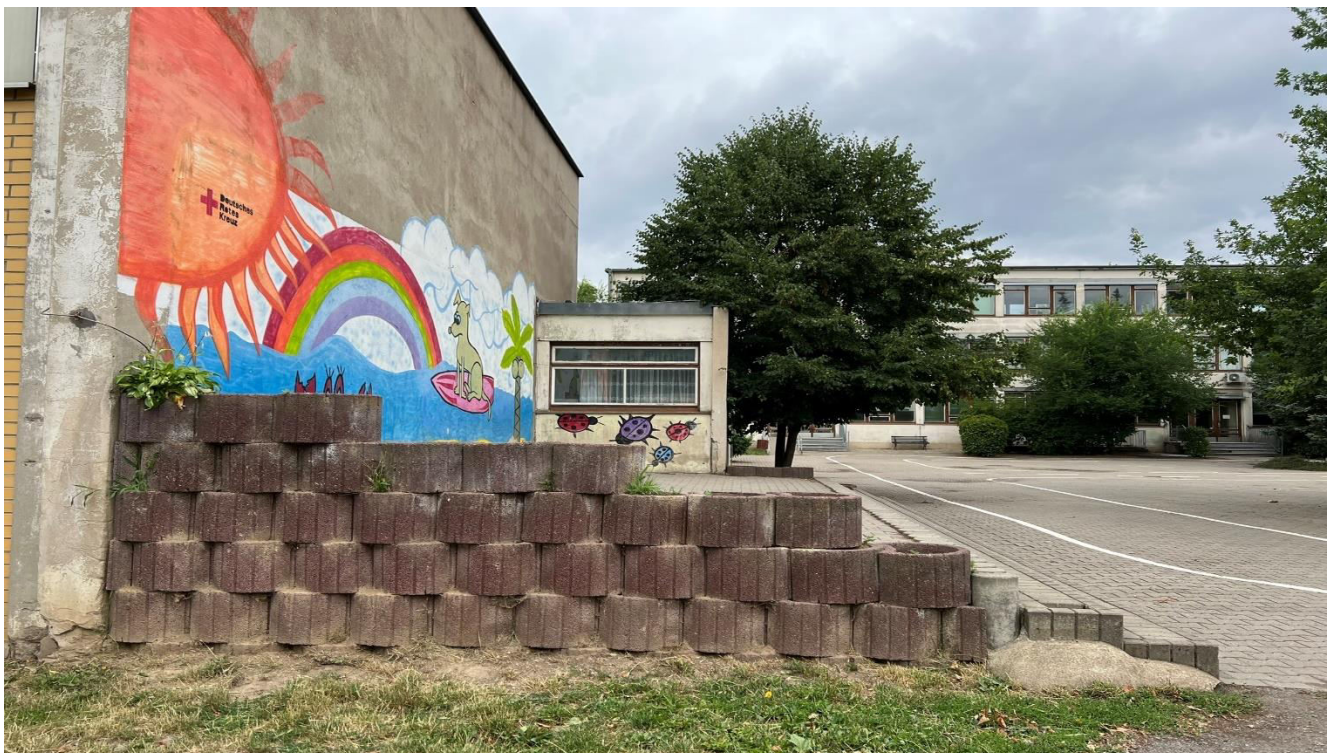
Sporthalle/ Schulhof, Blick von Süden

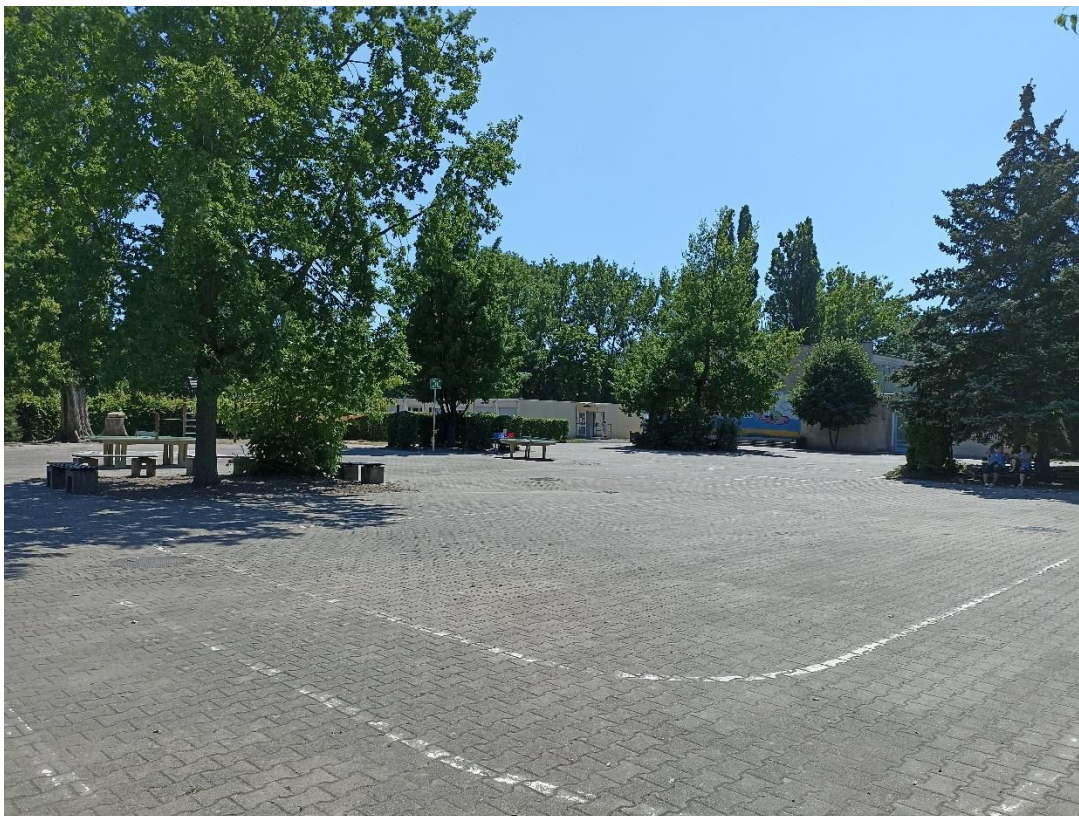
Freianlage/ Schulhof, Blick nach Süd-Westen

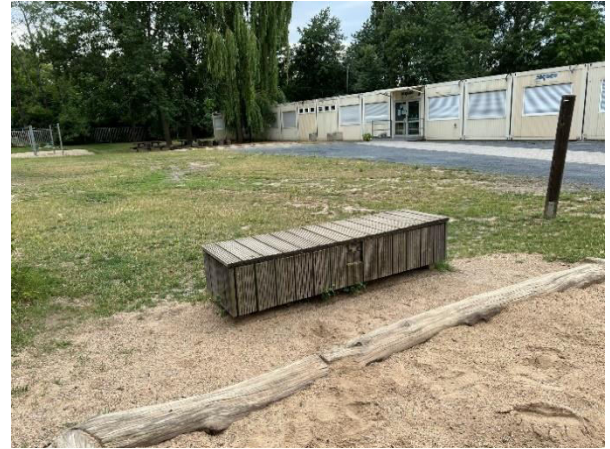
Freianlage, Blick zu Container (Hort, mit Baubeginn Rückbau durch Vermieter)

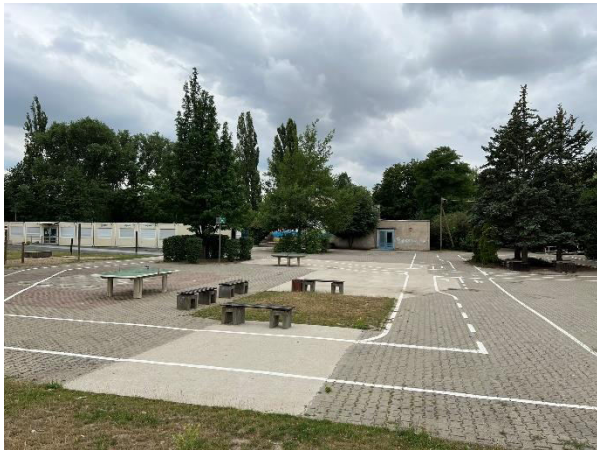
Freianlage/ Schulhof, Blick nach Westen zur Sporthalle

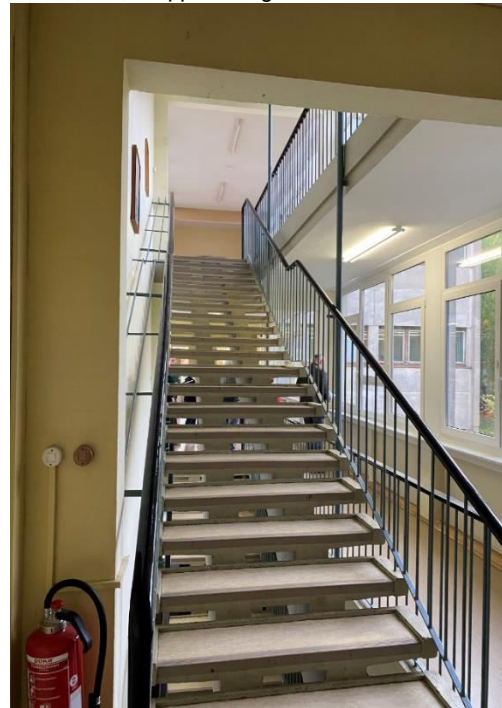
Schule, EG, Haupteingang,  
Wandbild wird geborgen

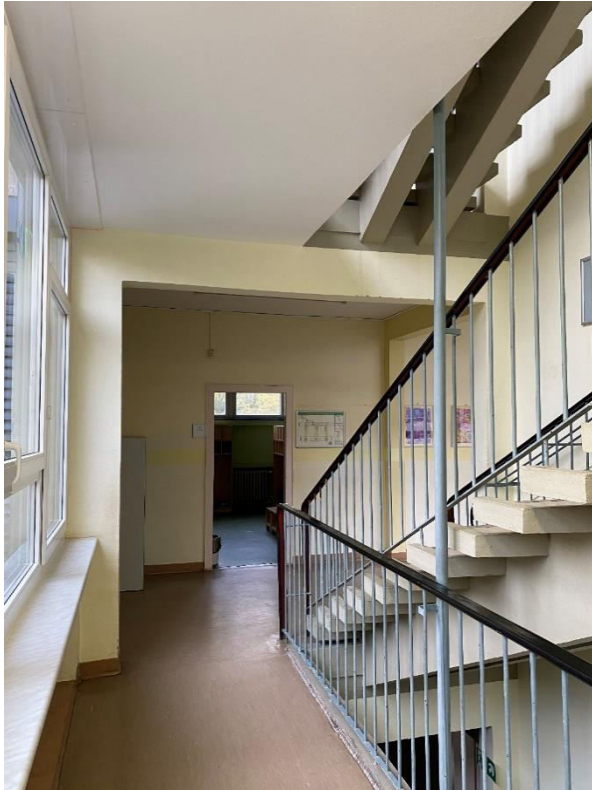
Treppenanlage mit Geländer

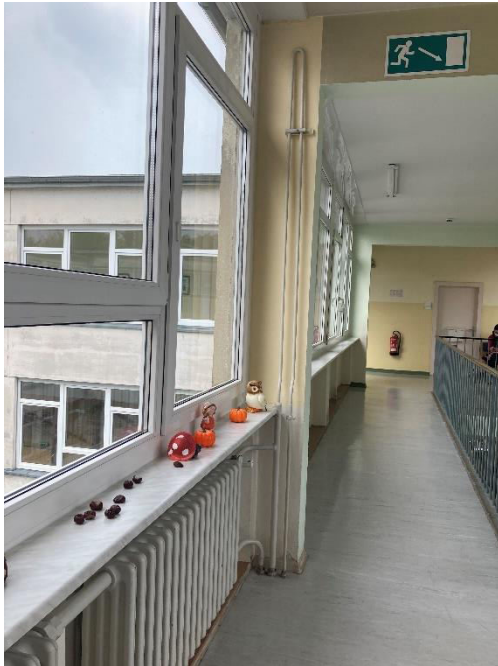
Fenster Flur, Kunststoff in Teilbereich

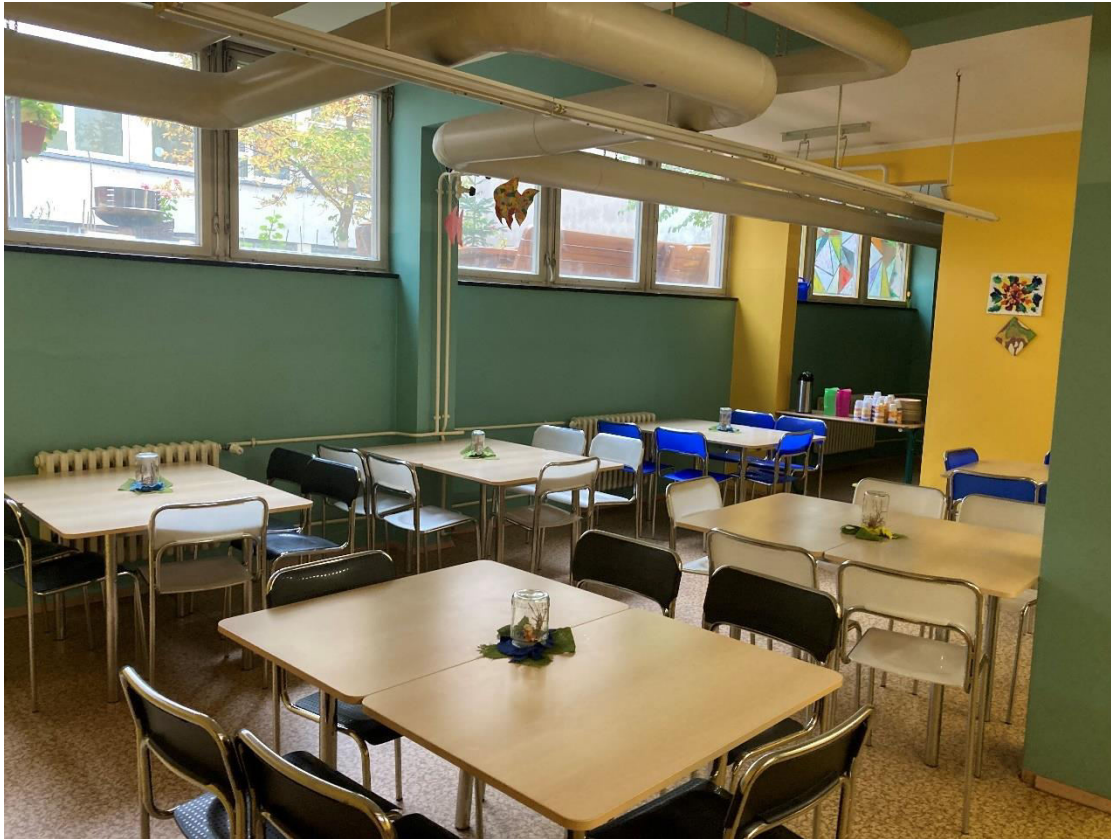
KG Speiseraum, Blick in den Innenhof

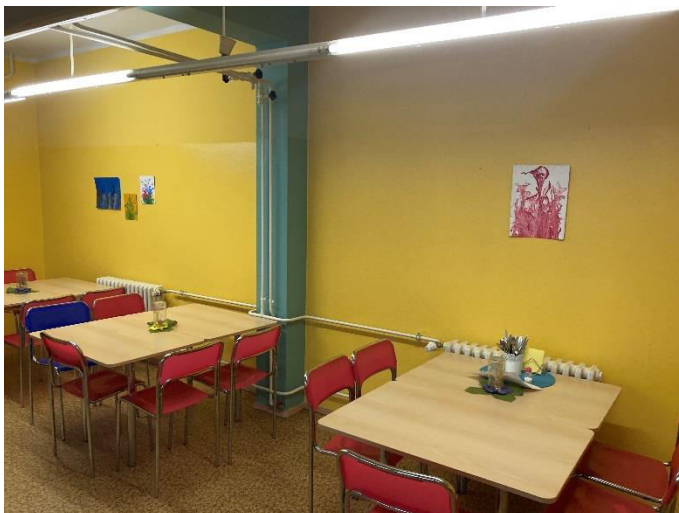
KG Wand Südfassade Speiseraum
