Pos. 1450-1454 (N2) Stützen - Betonsanierung NW

System	Stahlbetonstütze, eingespannt	
Querschnitt	b/h= 30/35 cm, l= 6,0 m	
Material	B300 (TGL) entspricht nach [5] C20/25 (EC2) Betonstahl St-AIII (TGL) mit $f_{yk}= 315 \text{ N/mm}^2$	
Expositionsklasse	XC4, XF1, WF	
Betondeckung	vorhanden:	$c_{nom,Bü}= 3-7 \text{ mm}$ und $c_{nom,l}= 15 \text{ mm}$
	erforderlich:	$c_{nom}= 25 \text{ mm}$
Bewehrung	Längsbewehrung	4Ø25
	Bügelbewehrung	Ø7-8/27 cm

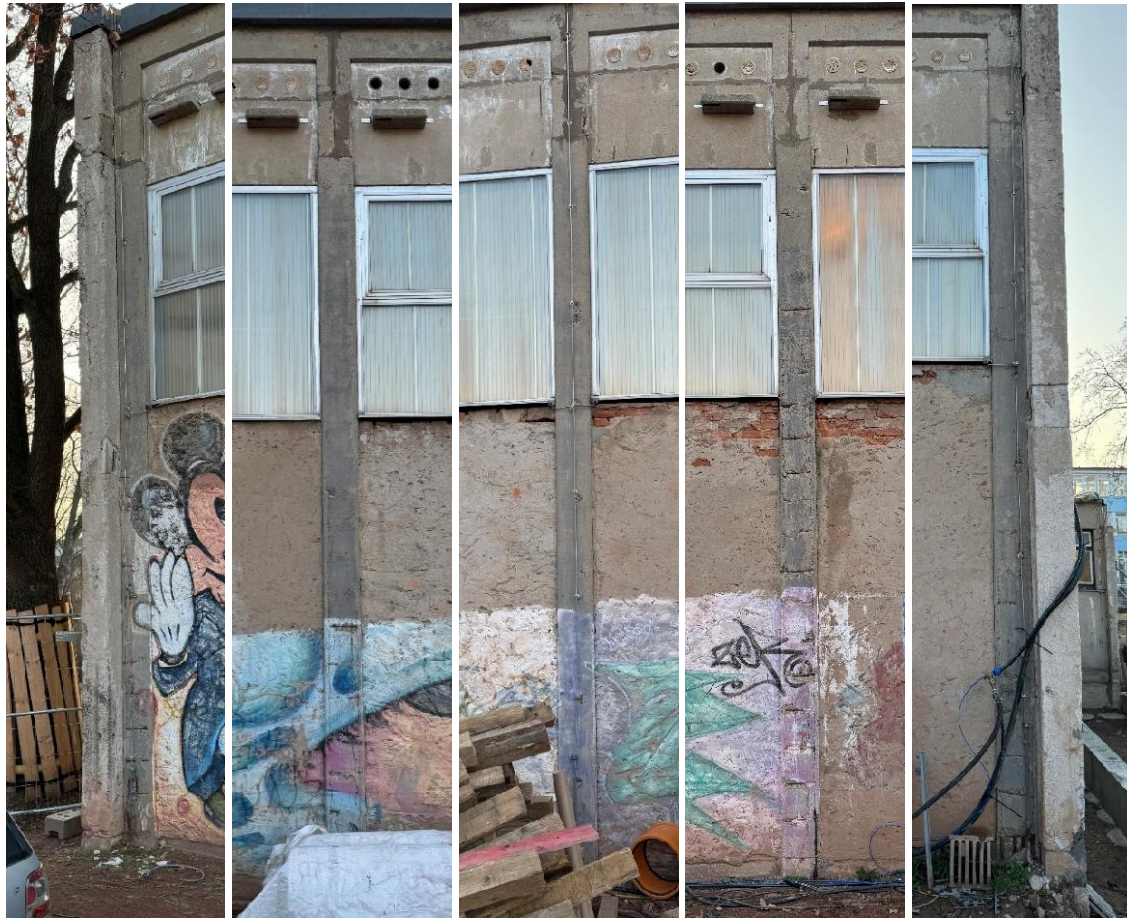
Abbildung 2: Stützenansicht von links nach rechts

Die vorhandenen Stahlbetonstützen weisen starke Risse bis 2,5 mm im Beton entlang der Bewehrungsachsen und Betonabplatzungen sowie freiliegende Längs- und Bügelbewehrung über die gesamte Höhe von 6,0 m auf der Westseite auf (Abbildung 5). Die Bewehrung ist teilweise korrodiert mit Querschnittsverlust bis 1 mm bei der Längsbewehrung (ca. 4%) aber noch weitestgehend intakt (Abbildung 4). Da die seitlich anschließenden (zugemauerten) Betonrahmen der ursprünglichen Glasfassade noch vorhanden sind, ist von einer einseitigen Schädigung der Stützen auf der Außenseite auszugehen. Vom originalen Beschichtungssystem sind nur noch Reste erkennbar (Abbildung 3).

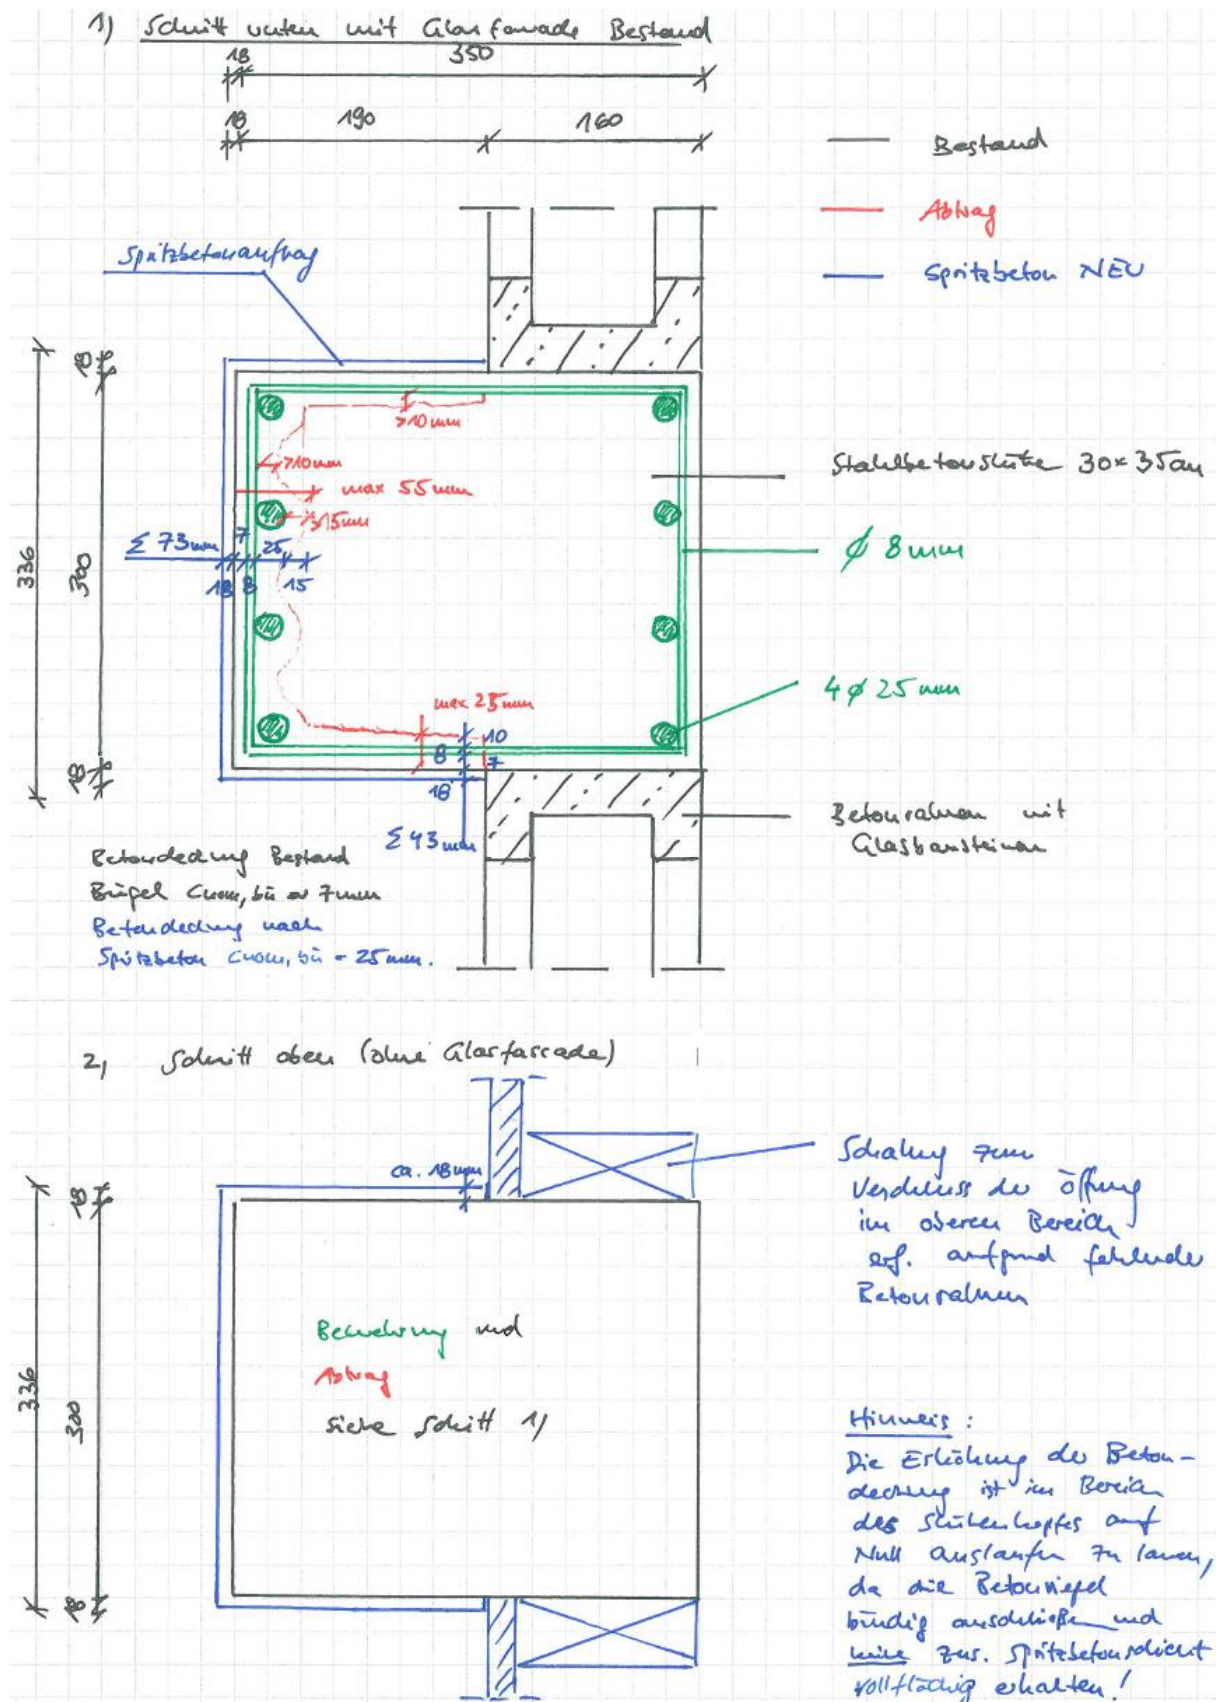
Abbildung 11: Prinzipskizze der Betonsanierung an den vorliegenden Stützen der NW-Fassade mit Glasfassade (Schnitt 1) und ohne Glasfassade (Schnitt 2)

Am Stützenkopf, im Bereich der Stahlträgerauflager, gibt es Risse in den ca. 30 mm breiten Fugen zwischen den aufliegenden Fertigteilen. Eine Sanierung des Stützenkopfes ist analog nach Instandsetzungsprinzip R1 erforderlich. Die Fugen zwischen den Fertigteilen (Betonriegel) siehe Abbildung 10 sind zu reinigen, von losem Mörtel zu befreien/freizustemmen und mit einem quellfähigen Mörtel, Größtkorn 4 mm und Festigkeit nach 28 Tagen $> 30 \text{ N/mm}^2$ wie z. B. Pagel VS-P, MC Bauchemie Emcecrete MFT oder vergleichbar zu Verpressen.

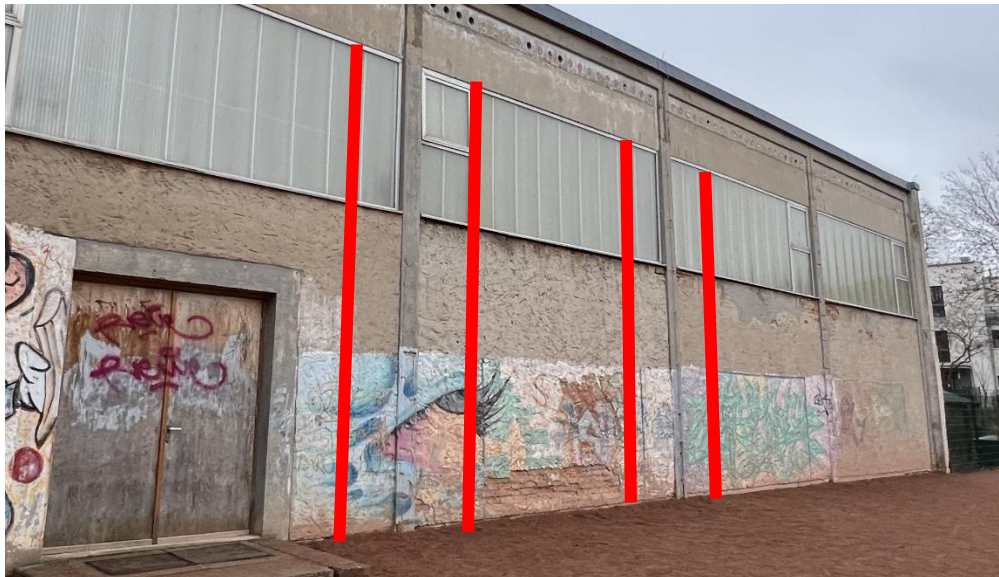
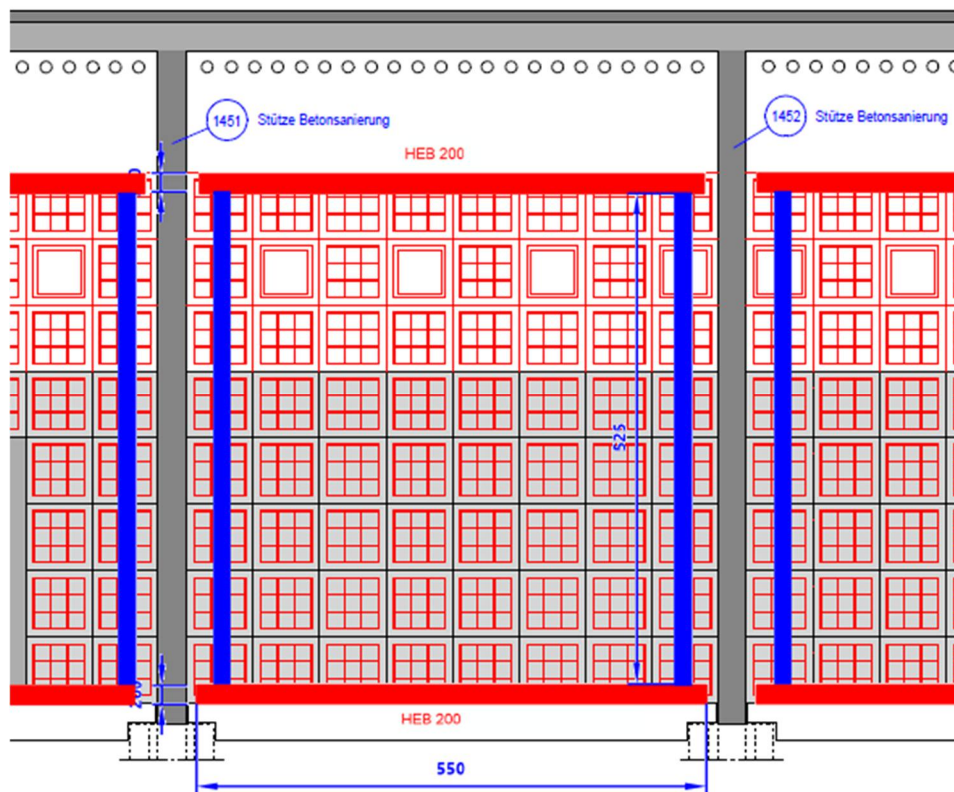
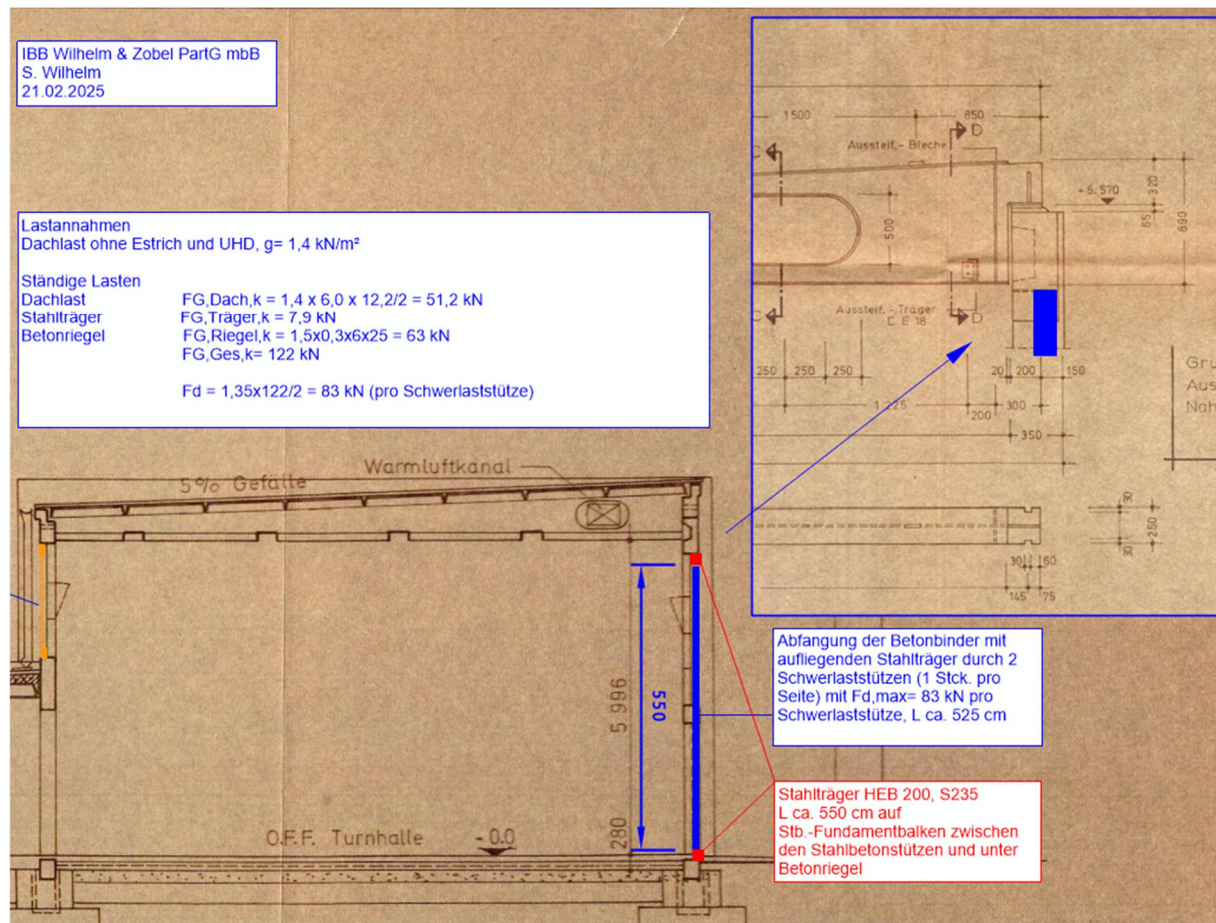
Abbildung 14: Prinzipskizze Abfangung mit Schwerlaststützen

Abbildung 15: Abfangkonstruktion, Ansicht

Abbildung 16: Abfangkonstruktion Schnitt im Bestand

Der Stahlträger ist mittels der auf der Stütze auflagernden Betonriegel im Bauzustand abzufangen und möglichst lastfrei zu stellen. Vorgesehen sind hier zwei seitliche Schwerlaststützen pro Stütze mit lastverteilendem Träger HEB 200 oben und unten nach Abbruch der Ziegelvorsatzwand (Abbildung 14, Abbildung 15 und Abbildung 16).

Die Standzeit der Abfangkonstruktion beträgt mindestens 10 Tage nach erfolgter Spritzbetonausführung.
