BESTANDSAUFNAHME

Projekt: GGS Chemnitz – Innensanierung

Datum: 29.11.2024

**Bestandsaufnahme zur Berücksichtigung
denkmalpflegerischer Aspekte bei der Schadstoffsanierung**

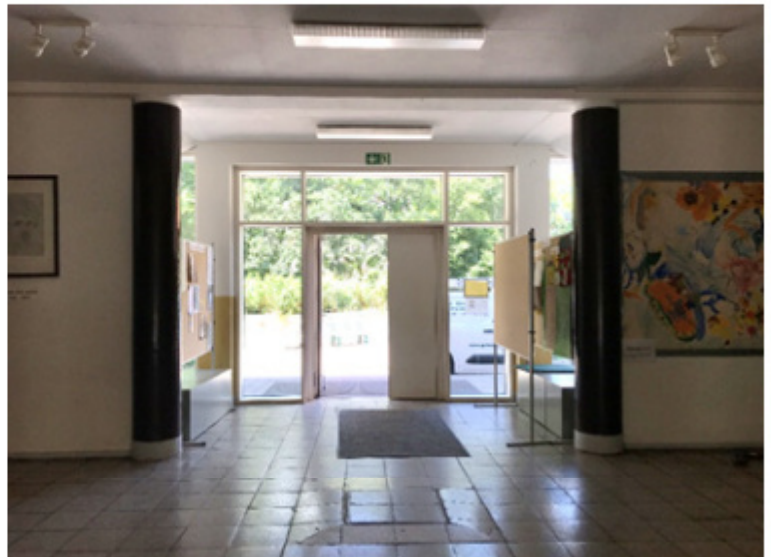
Foyer, Blick zum schulhofseitigen Eingang

Nachträglicher Einbau von Trockenbauwänden zwischen
Rundstützen längs zum Treppenaufgang.

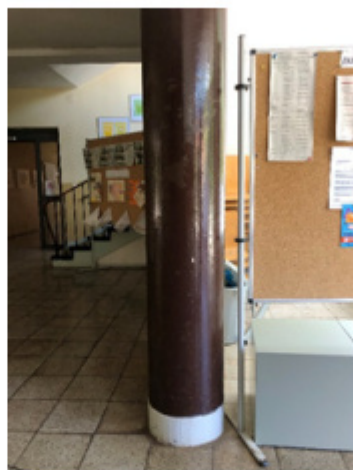
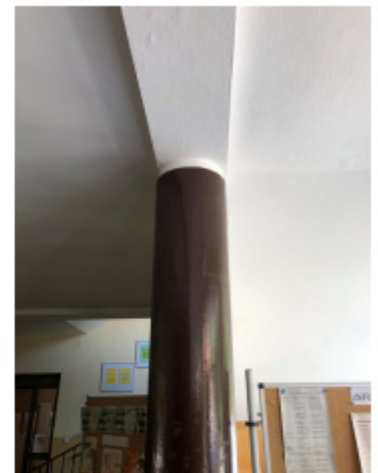
Säulen, Foyer

Putzoberfläche mit mehrschichtigem Farbauftrag
Befundung bis auf OK Putzbewehrung
Farbbegebungen Braun, Gelb, Grün

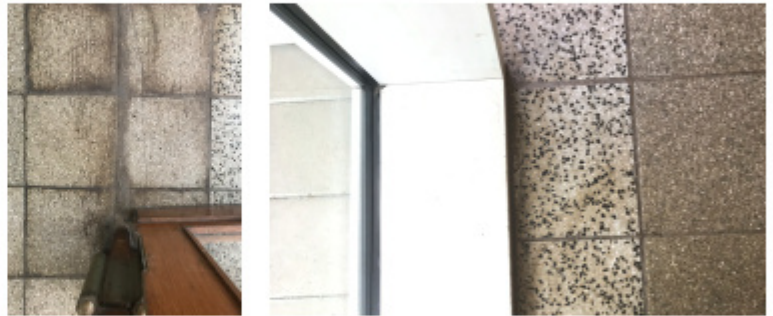
Bodenbelag, Windfang

(L) Werksteinbelag unterhalb der Türanlage
stark verworfen und uneben.

(R) Bodenbelag an neuem bodentiefen Fenster
mit neuem Werkstein ergänzt.

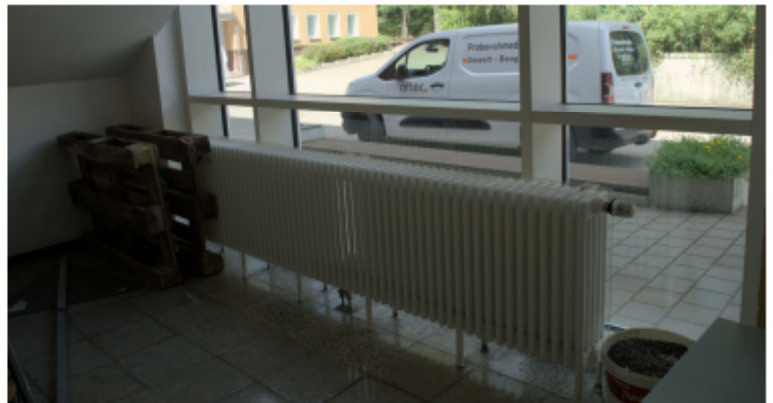
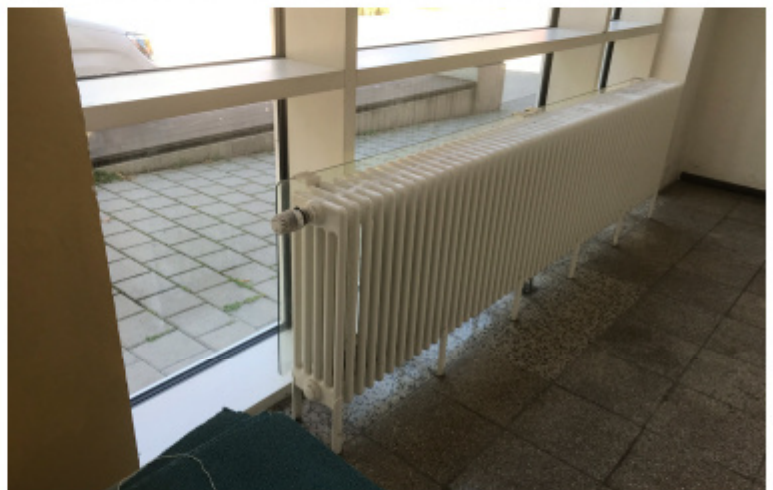
Heizkörper, Foyer

Heizkörper vor neuer Pfosten-Riegel-Fassade hofseitig.
Heizkörper brüstungshoch mit Strahlplatte aus Glas.

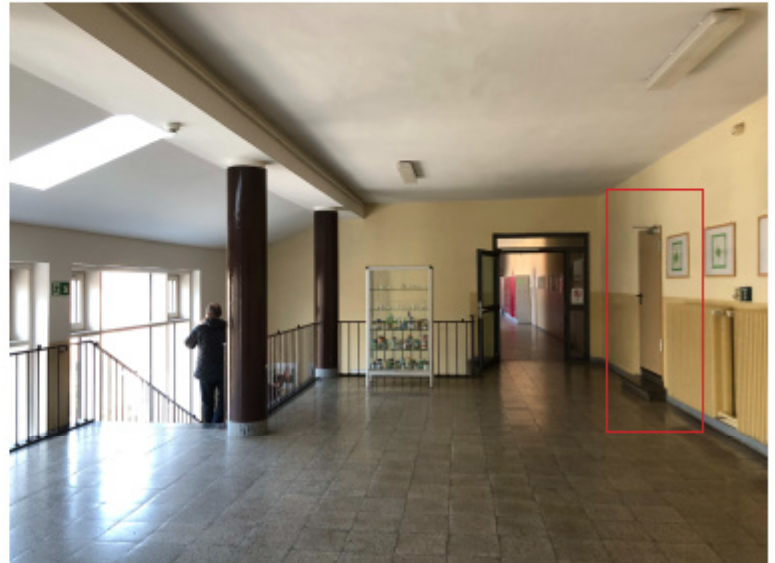
Treppenhaus, 2. OG

Laut Schadstoffgutachten wurde im 1. OG des Treppenhauses unter den Werksteinplatten kein PAK gefunden. In den Kernbohrungen im Erdgeschoss und 2. Obergeschoss wurde eine schadstoffbelastete PAK-Schicht im Fußbodenaufbau gefunden.

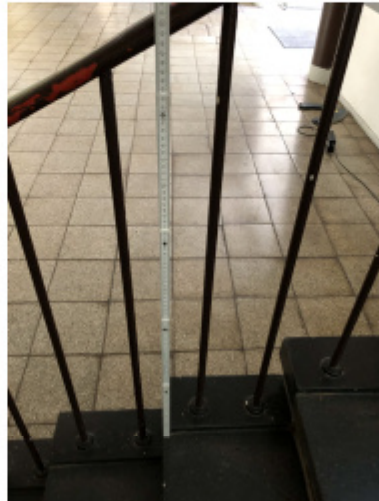
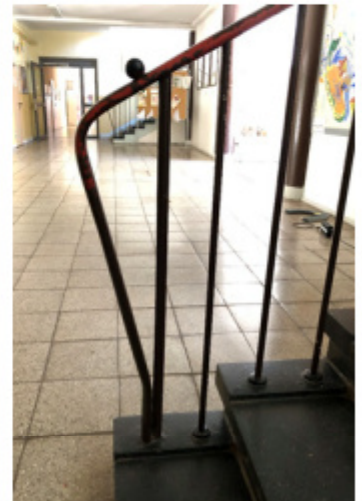
Foyer, Blick auf Treppenaufgang, Hofseite

Geländer

Stabgeländer mit Obergurt als Handlauf.
 Stababstände mit Achsmaß 15 cm zu groß.
 Handlaufhöhe ausreichend, für Barrierefreiheit jedoch zu hoch. Geländerhöhe insgesamt nicht ausreichend.
 Nach ASR und Schulbaurichtlinie mindestens 1.10m.
 Rutschschutz mit Kugeln auf dem Handlauf nicht mehr zulässig.

• Geländer

Einbau eines zusätzlichen Geländerstabes zur Verkleinerung des Stababstandes nach Richtlinie (< 12 cm, Siehe Prüfkörper).

Stab aus Rundstahl Durchmesser 10 mm. Befestigung an Traggeländerstab ca. 8 cm ü. OKFF Trittstufe und an vorhandenem Untergurt durch Anschweißen.

Montage zusätzlicher Obergurte aus Flachstahl 50/5 mm zur Geländererhöhung. Befestigung an durchgestecktem zusätzlichen Geländerstab durch Anschweißen. Abschluss oberes Geländer ggf. mit Kunststoffprofil wie Bestand.

Montage zusätzlicher Handläufe aus Flachstahl 50/5 mm zur Einhaltung Barrierefreiheit. Abschluss mit Kunststoffprofil wie Bestand. Befestigung mit gebogenem, angeschweißtem Rundstahl Durchmesser 10 mm.

Alle Stahlbauteile werden vor der Ergänzung abbeizt. Die fertige Konstruktion erhält einen Farbanstrich nach Farbkonzept.

Der Rutschschutz durch Kugeln am bestehenden Obergurt bleibt erhalten.

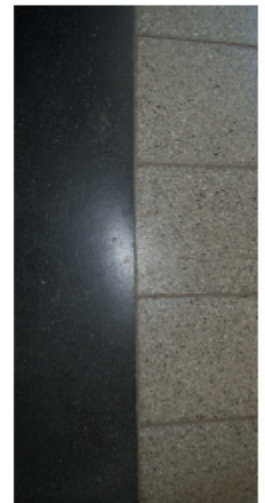
Tritt- und Setzstufe, Treppenhaus

Bodenbelag Treppe

Podeste
 Werksteinplatten, quadratisch

Setzstufe
 durchgehende Terrazzoplatte, schwarz

Trittstufe
 durchgehende Terrazzoplatte als Fertigteil mit angeformter Wangenaufkantung zur Aufnahme der Geländertragstäbe.

Kennzeichnung der An- und Austrittsstufe fehlt.

• Stufen

An- und Austritt der Bestandsstufen werden mit einem hellen, reflektierenden Streifen versehen. Z.B.: PREMARK® Markierungsbandrolle zur thermoplastischen Bodenmarkierung, weiß, 5 cm breit.

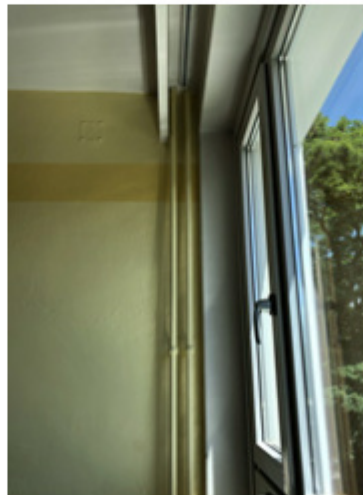
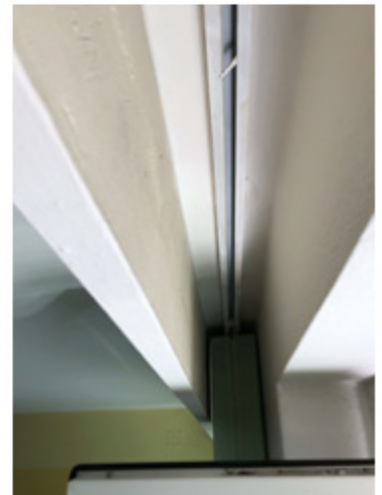
Blendschutz

Die Unterrichtsräume verfügen über einen Blendschutz, der raumseitig mit einer massiv ausgebildeten Schürze unterhalb der Geschossdecke verdeckt wird.

Die Höhe ab UK Bestandsdecke beträgt ca. 25cm.

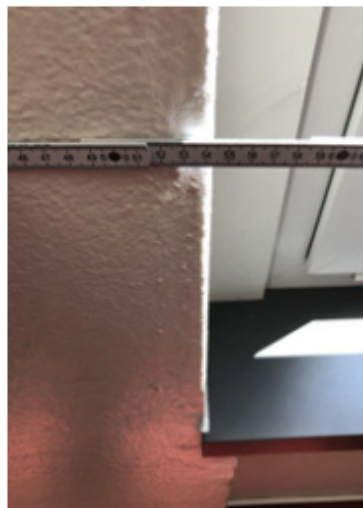
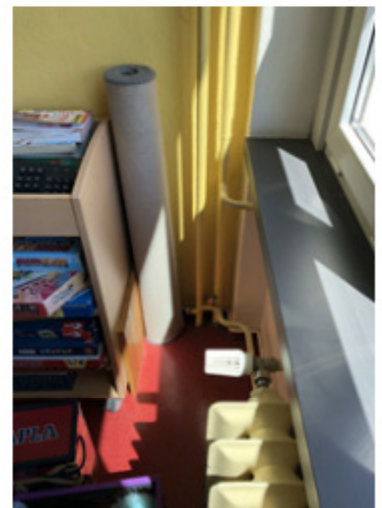
Heizkörpernischen

Die Heizkörper sind im Brüstungsbereich jeweils in Nischen angeordnet.

Die Nischen sind mit Fensterbänken überdeckt.

Die Tiefe der Heizkörper reicht in den Raum hinein. Die Anschlussleitungen sind offen geführt und folgen gebogen der Wandgeometrie.

Heizkörper

Lamellenform mit gerader Naht birgt Kopfverletzungsgefahr.

- Installationen HLS (Heizkörper, Rohrleitungen)

Die Heizkörper werden als Stahlröhrenradiatoren jeweils im Brüstungsbereich unter den Fenstern geplant. Oberfläche Einbrennpulverlackierung, weiß. Die Anschlussleitungen werden verdeckt im Bereich der Sockelleiste oberhalb des Bodenbelags geführt (s.o. Bodenbelag). Die vertikale Leitungsführung erfolgt in Wandschächten, die jeweils an den Raumtrennwänden angeordnet sind. Die Position des Schachtes ist raumseitig hinter der bestehenden Blendschutzschürze vorgesehen (s.u. Blendschutz). Die Schächte werden in Trockenbau verkleidet und analog zu den Wandoberflächen behandelt.

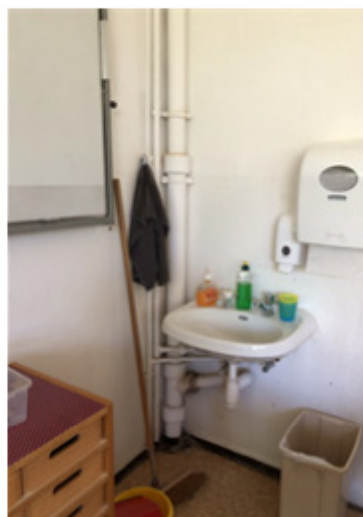
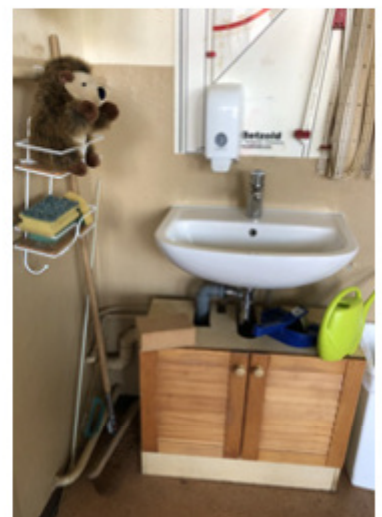
Waschbecken

An unterschiedlichen Einbauorten

Die Installation Trinkwasser / Abwasser liegt frei vor der Wand. Die Wandoberfläche über dem Waschbecken ist mit Ölstrich versehen

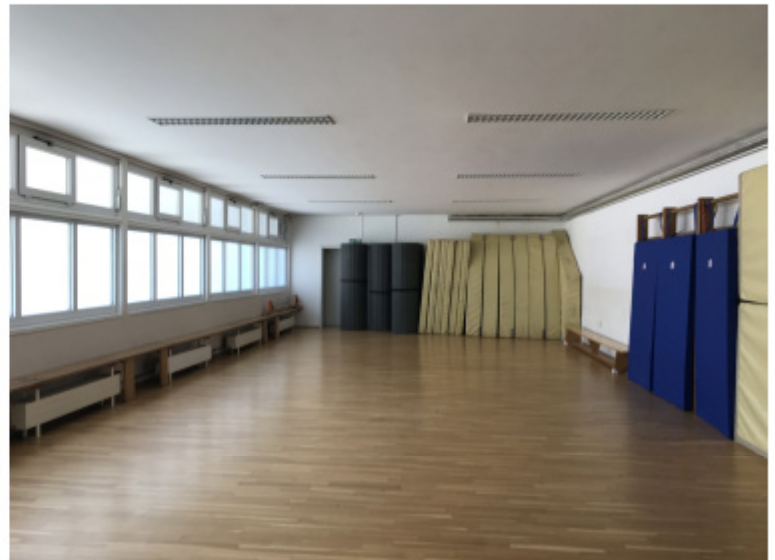
Gymnastikraum, Blick Richtung Schulgebäude

Besonderheit

offene Abstellnische am Eingangsbereich
Installationsleitungen und Verteiler Aufputz
ungesicherter Zugang

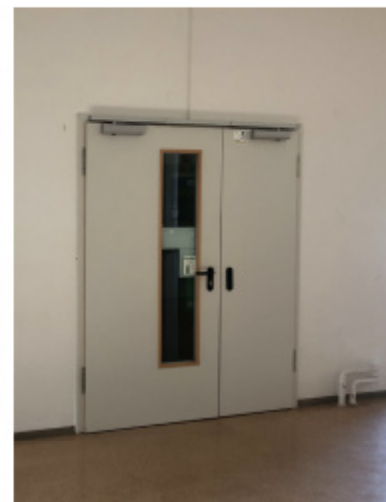
Gymnastikraum, Tür Schulgebäude

Brandschutztür Richtung Schulgebäude

zweiflügelig
Umfassungszarge, Holz,
Oberfläche HPL

Holz, Oberfläche HPL
Mit senkrechtem Glasausschnitt links

Rollenband 3-teilig
Türgriff und Schild: Kunststoff U-Form

Stufe an der Schwelle von 12cm
(Sicherheitsproblem im RW)

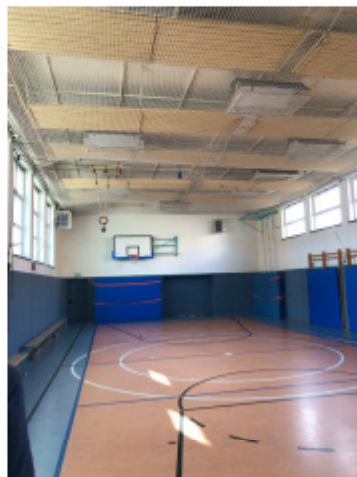
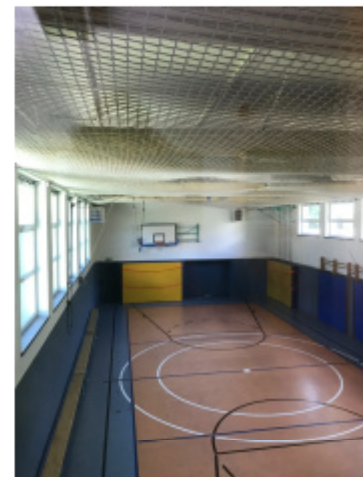
Sporthalle, Blick Richtung Westen

Sporthalle:

Stahlbinderkonstruktion lt. Bestandsstatik

Unterhangdecke Material nicht erkennbar

Annahme: Holzplattenwerkstoff mit Verleistung

Unterhalb HLSE Installation: Ballwurfsicherung durch Netz

abgependelt

Annahme: Linoleumbelag auf vorhandenem Parkettboden

Außenwand massiv, verputzt, weiß gestrichen

2m hohe textile Prallwand, blau

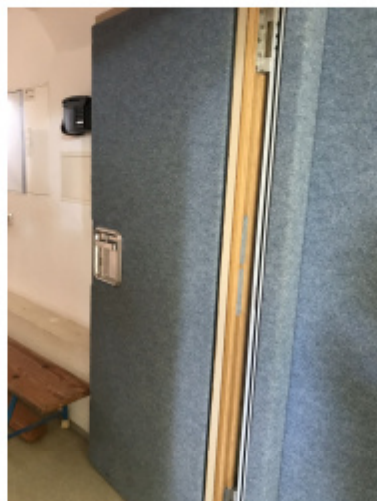
Sporthalle, Tür Ost

Prallwandtür nach aktuellem Standard

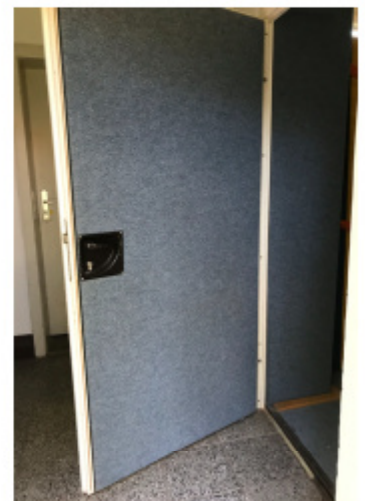
Sporthalle, Tür West

nachträglich mit textiler Bespannung bekleidete
Bestandstür

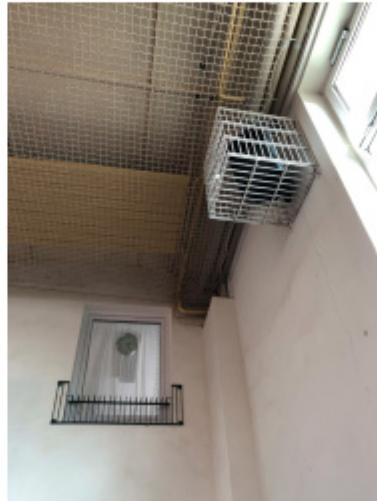
Fenster Sportlehrer 1. Obergeschoss

*Sporthalle, Fenster Sportlehrer
Lüftungsauslass*

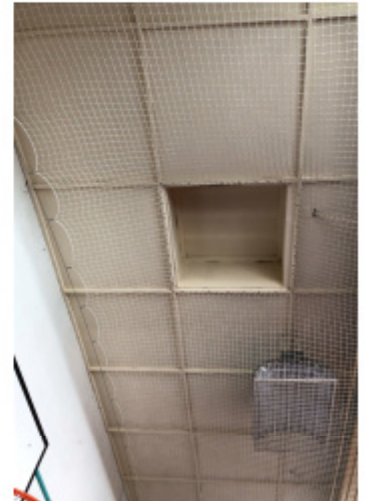
Lüftungsauslässe
mit Ballwurfsicherung (Gitter)

*Sporthalle, Deckenansicht
Lüftungsauslass*
