Lutherstadt Eisleben

Grabenstraße 40-42, ehem. Grabenschule

Restauratorische Bestandserfassung

Fassade und Innenräume

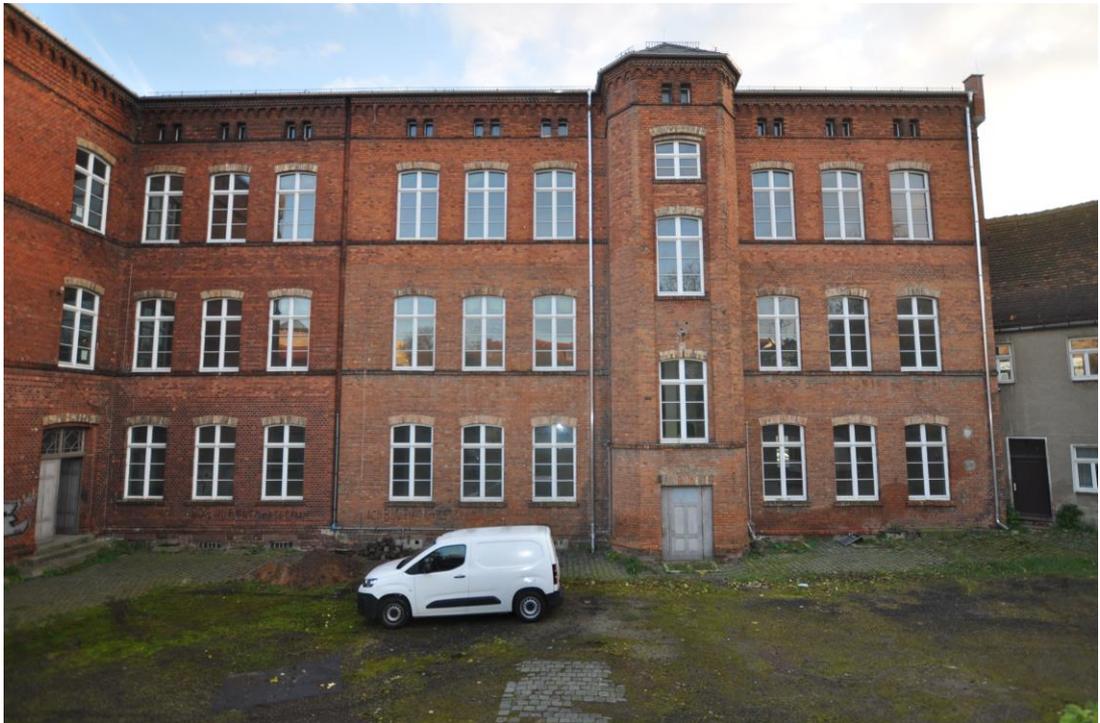
Abb. 3 Hoffassade
(Zustand 11/2021)

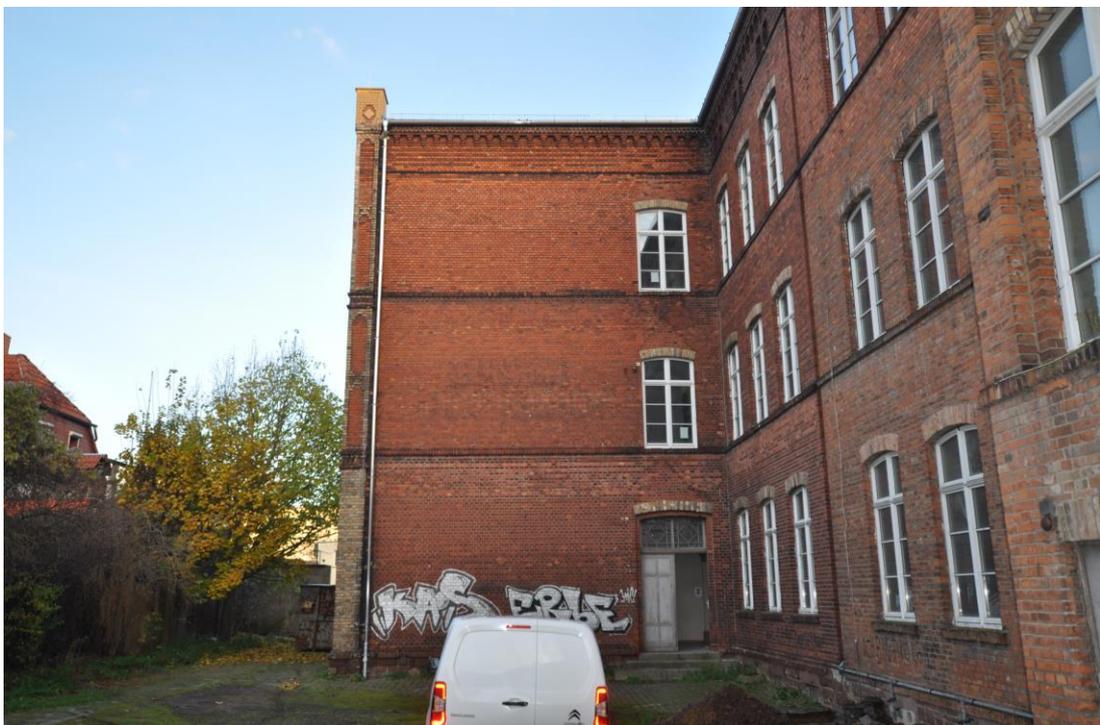
Abb. 4 Westfassade
(Zustand 11/2021)

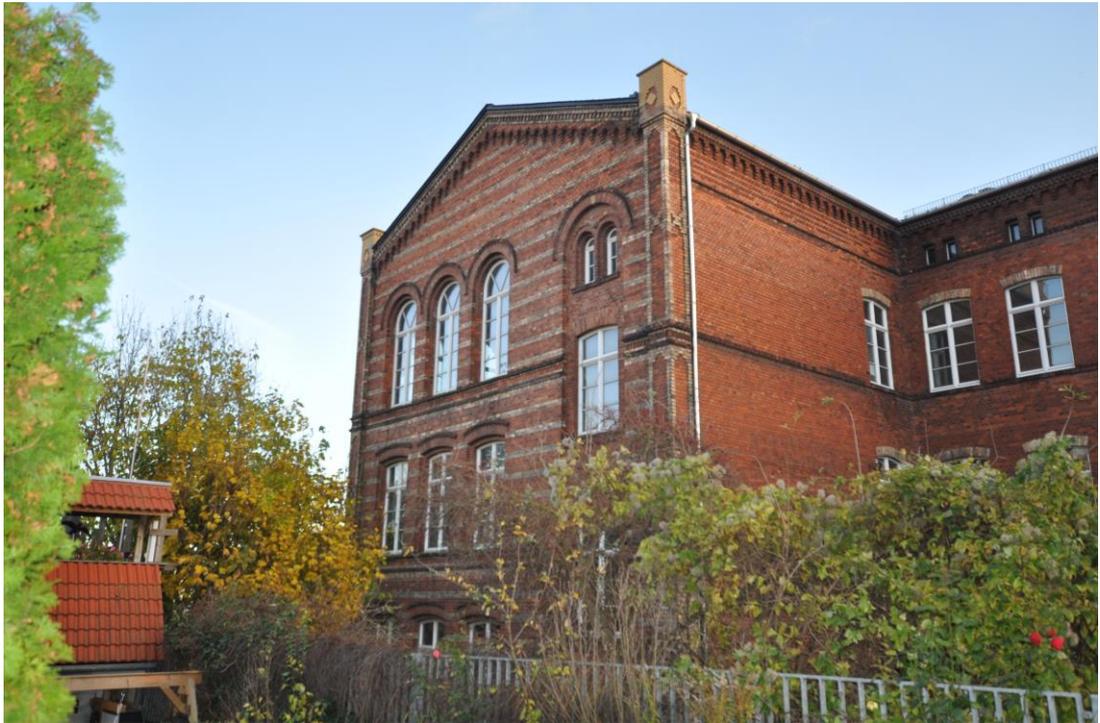
Abb. 5 Ostfassade
(Zustand 11/2021)

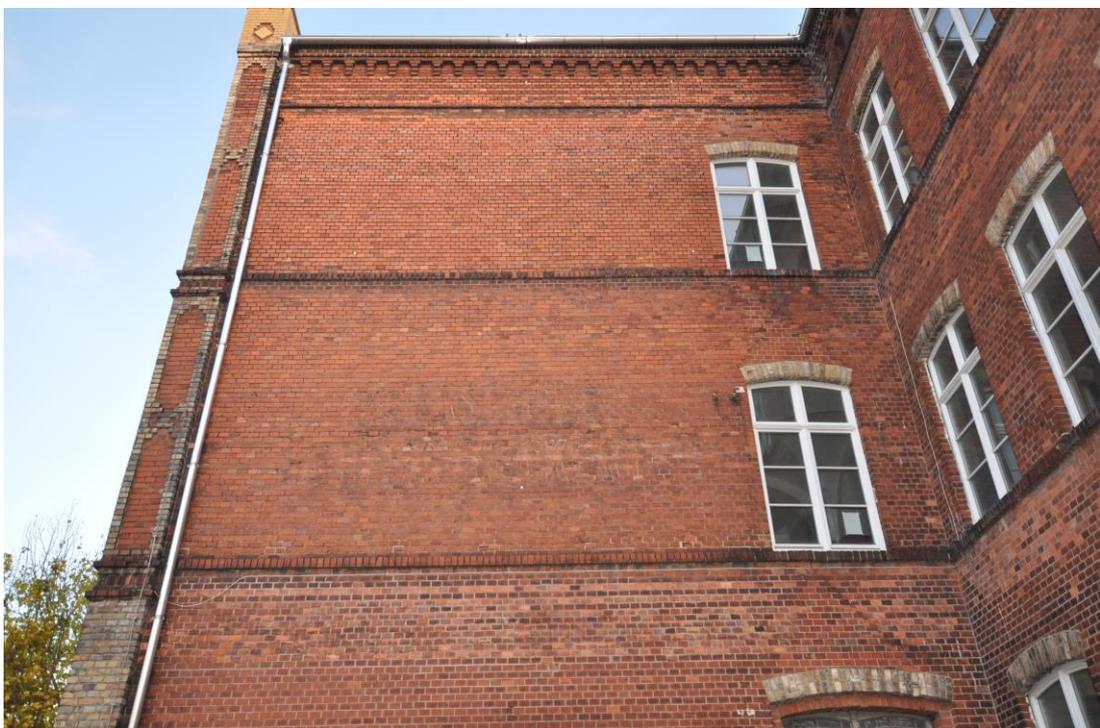
Abb. 6 Westfassade, Teilansicht
(Zustand 11/2021)

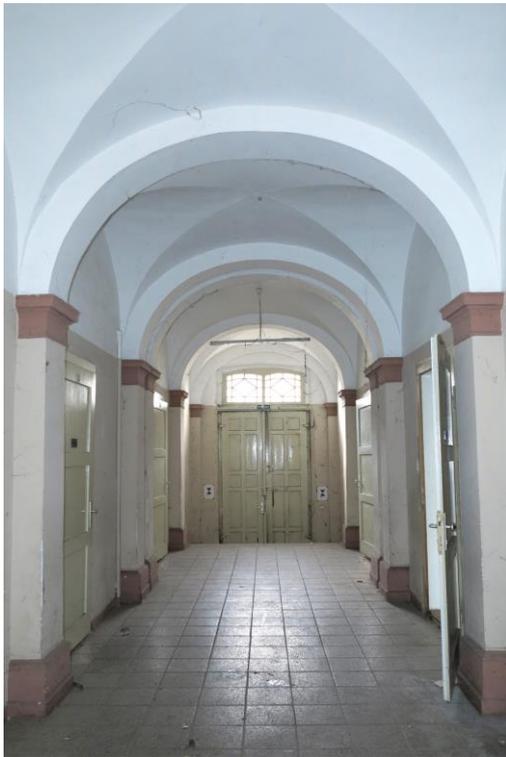
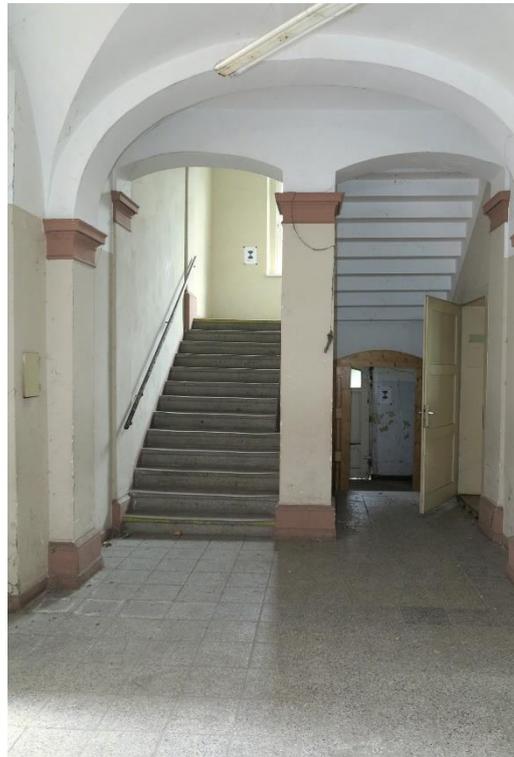
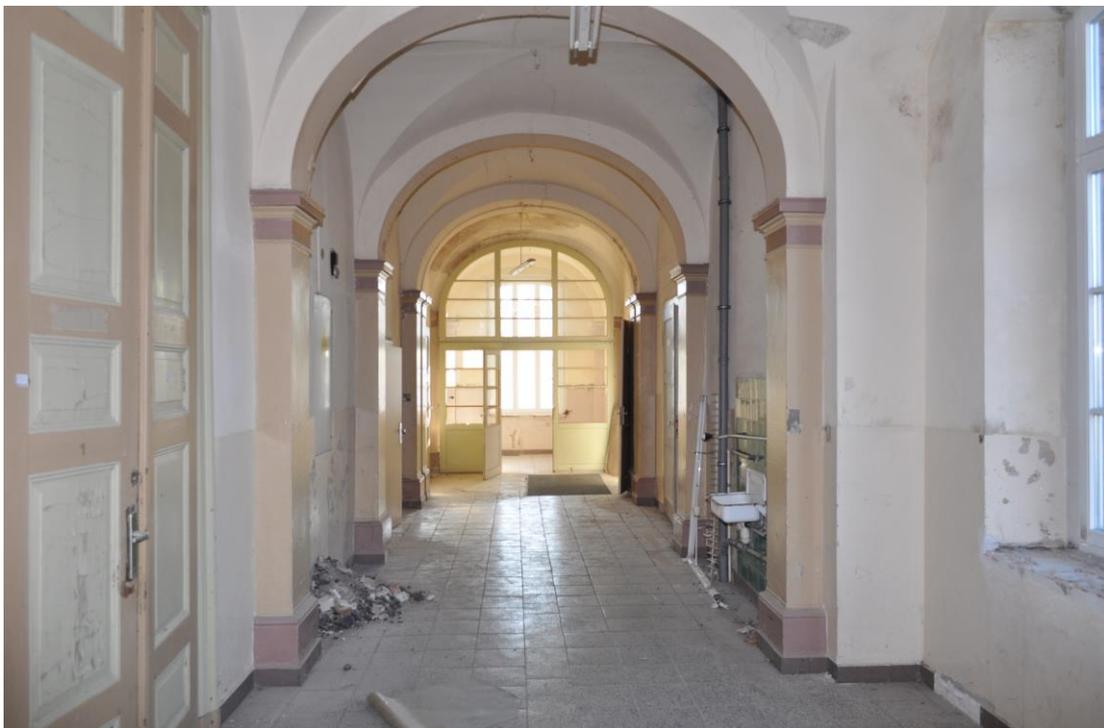
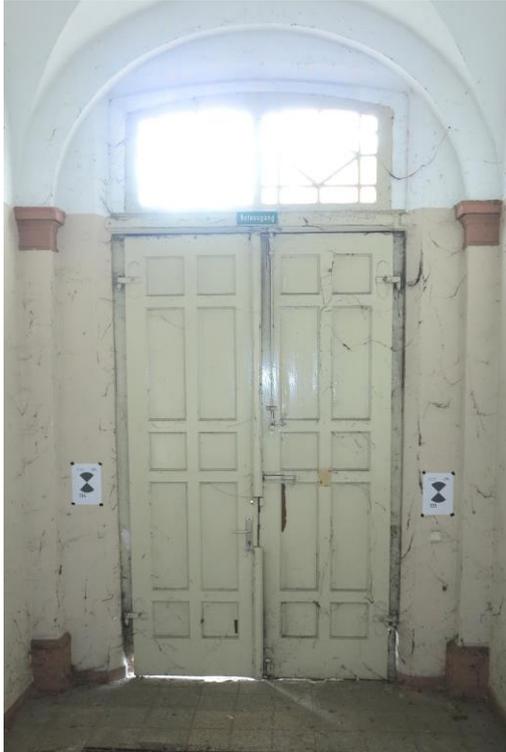
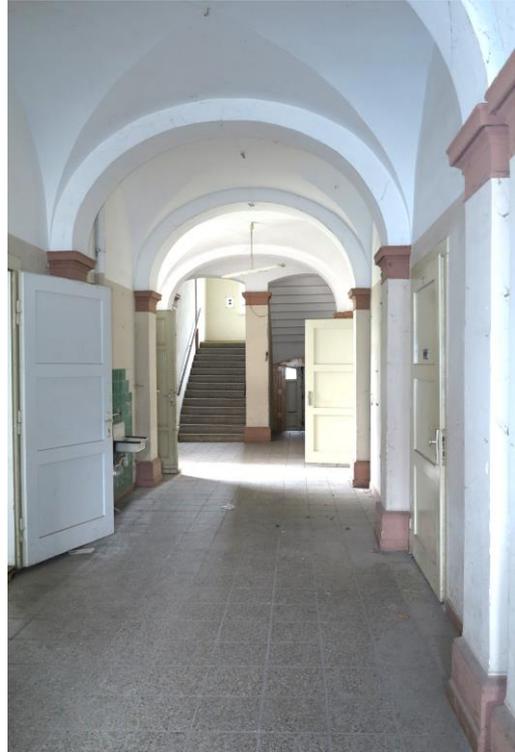
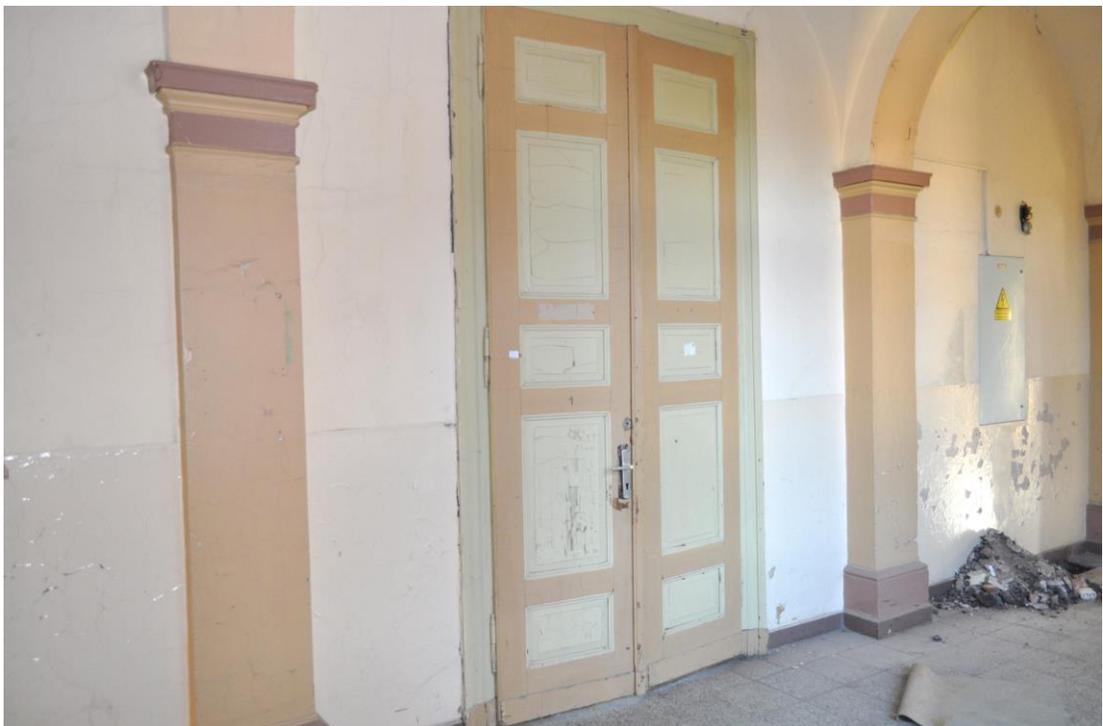
Bauteil	Datierung	Material	Oberfläche	Kurzbeschreibung	Zustand / Schäden
Decke	um 1883	Kalkmörtel	glatt ausgerieben, mehrfach gestrichen, monochrome Sichtfassung	Kreuzgratgewölbe (fünf Joche) mit Scheidbögen	insbesondere im 2. Obergeschoss baustatische Risse, Feuchteschäden und Wasserflecken, abblättrender Putz und instabile Fassungen
Wand	um 1883	Ziegelmauerwerk, Kalkmörtel	glatt ausgerieben, mehrfach gestrichen	glatt verputzte Wandflächen mit in Putz angelegten Pilastergliederungen in Bezug zum Kreuzgratgewölbe	Putzreparaturen/Ergänzungen, im oberen Wandbereich Feuchtigkeitsschäden, baodynamische Risse, Kantenbestoßungen
Boden	wohl nach 1950	Plattenbelag (Kunststein)	materialsichtig	keine Denkmalrelevanz	
Fenster	nach 2000	Holz		Die Fenster vollständig erneuert und ausgetauscht. keine Denkmalrelevanz	keine Schäden erkennbar und funktionsfähig
Hauseingangstür, Süden	1883/ wohl nach 1950	Nadelholz	Deckanstriche	Oberlicht mit detailreicher Sprossenteilung, profilierter Kämpfer	von der bauzeitlichen Türanlage noch der Kämpfer und das Oberlicht vorhanden

Treppe	um 1883	Granit	materialsichtig	zwischen die Wandscheiben eingespannte Stufen aus Naturstein Handlauf aus Eichenholz an den Wandflächen montiert	altersgemäßer Zustand, Bestoßungen, Spuren des Gebrauchs

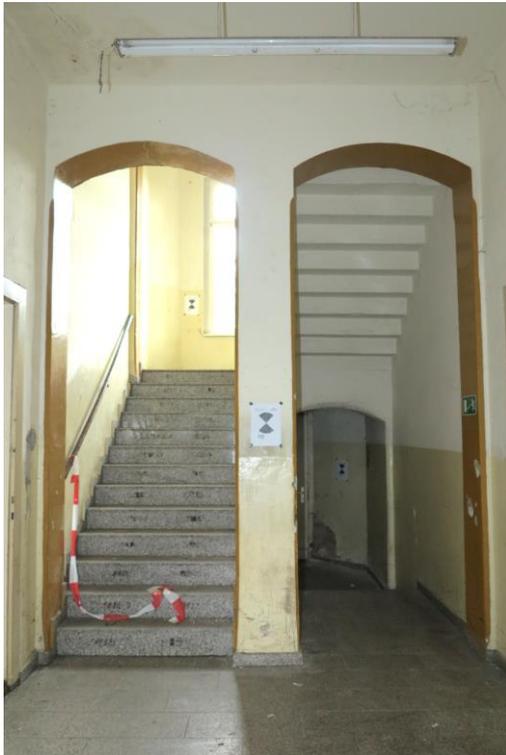
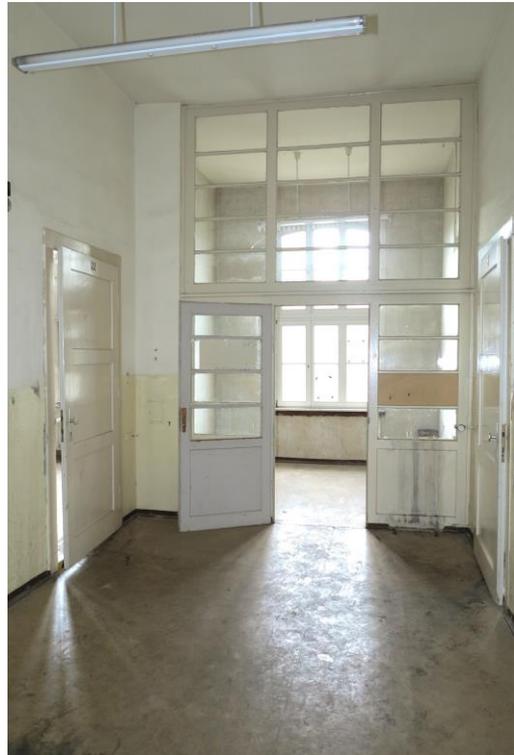
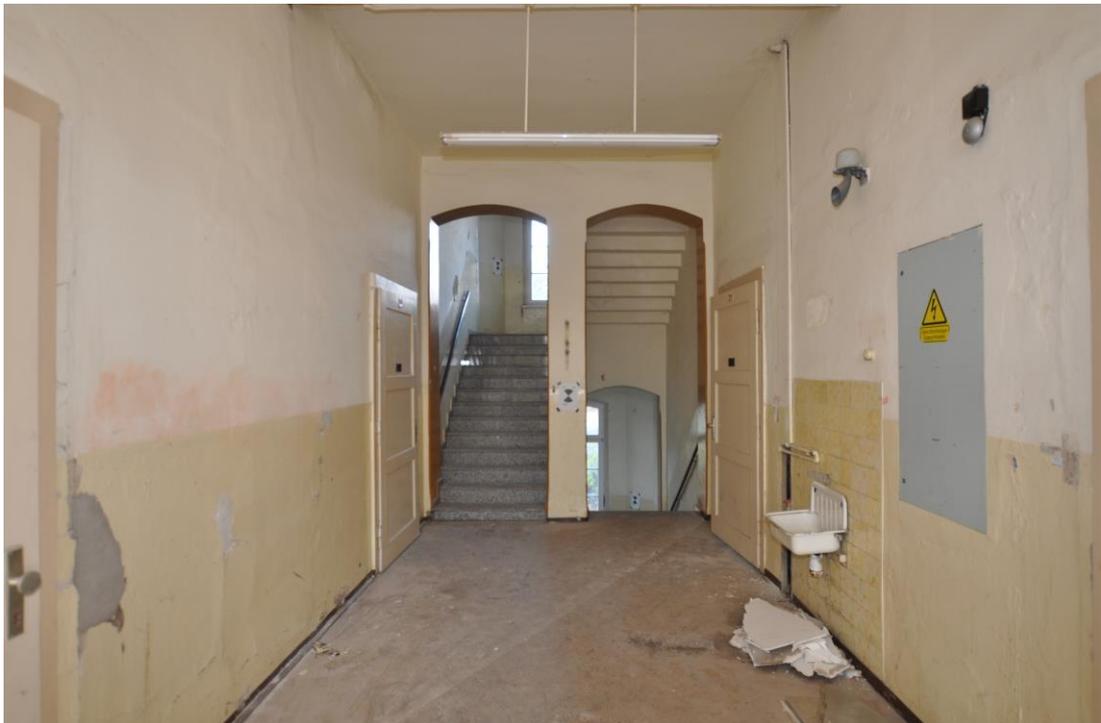
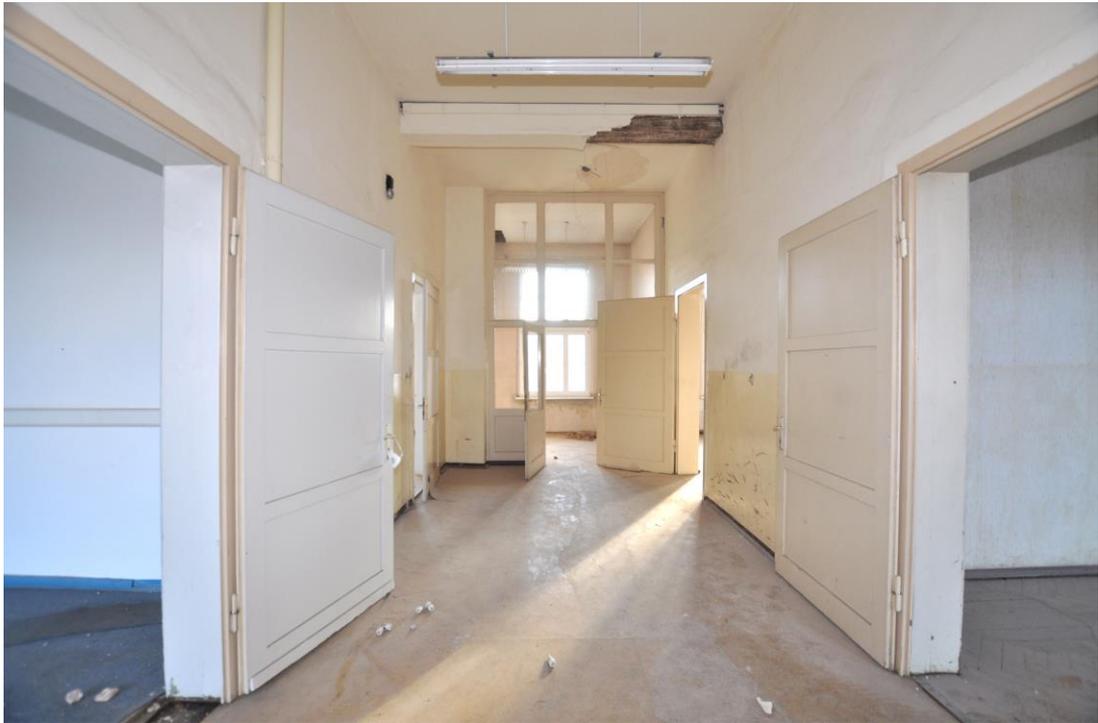
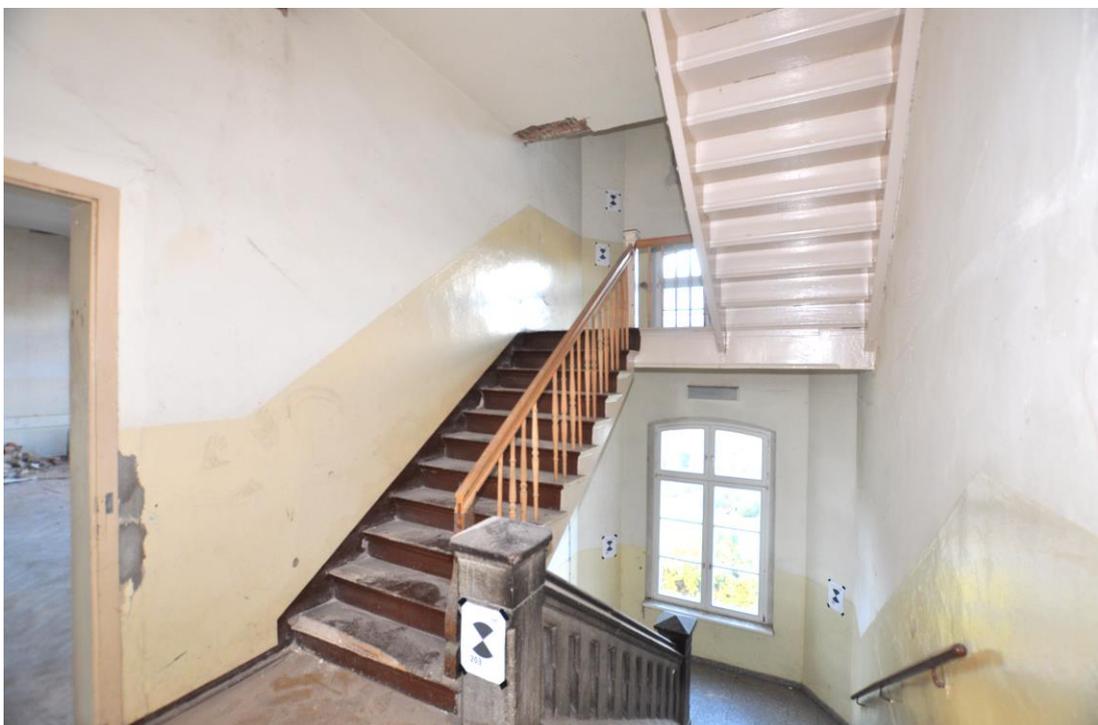
Bauteil	Datierung	Material	Oberfläche	Kurzbeschreibung	Zustand / Schäden
Decke	um 1877	Kalkmörtel	glatt ausgerieben, mehrfach gestrichen, monochrome Sichtfassung	Flachdecke	insbesondere im 2. Obergeschoss baustatische Risse, Feuchteschäden und Wasserflecken, abblättrender Putz und instabile Fassungen
Wand	um 1877	Ziegelmauerwerk, Kalkmörtel	glatt ausgerieben, mehrfach gestrichen	glatt verputzte Wände ohne gliedernde Elemente	Putzreparaturen/Ergänzungen, im oberen Wandbereich partiell Feuchtigkeitsschäden, baudynamische Risse
Boden	nach 1950er	EG: Plattenbelag (Kunststein) OG: Belag aus Bahnenware (PVC)		keine Denkmalrelevanz	
Fenster	nach 2000	Holz		Die Fenster vollständig erneuert und ausgetauscht. keine Denkmalrelevanz	keine Schäden erkennbar und funktionsfähig
Haustür, Norden	1. H. 20. Jh	Nadelholz		keine Denkmalrelevanz	
Türen	1. H. 20. Jh	Nadelholz	mehrere Deckanstriche	gestemmte Konstruktion, Rahmen-Füllungstüren mit unprofilierten Rahmenfriesen und glatten Füllungen, je Türblatt drei Füllungen die bauzeitlichen Futterahmen wohl noch unter der sekundären Konstruktion erhalten keine Denkmalrelevanz	altersgemäßer Zustand, Bestoßungen Die Abtrennung des südlichen Bereichs mit einer Glastrennwand mit Tür, wohl in der 1. Hälfte des 20. Jh. vorgenommen.

Treppe	EG/1.OG um 1877; 1.OG/DG um 1883	Naturstein Nadelholz/Eiche	bis 1. OG: sekundärer Plattenbelag aus Granit	Treppe ins 1. OG: zwischen die Wandscheiben eingespannte Stufen aus Naturstein; Treppe 1.OG / 2.OG: Treppenanlage aus Naturstein mit Geländer aus Naturstein; Treppe ins DG: Treppenanlage aus Holz, Trittstufen Eiche, Setzstufen Nadelholz, Geländer nahezu vollständig in historischen Formen erneuert.	Die Stufen bis ins 2. Obergeschoss vollständig mit einem sekundären Belag versehen. Plattenbelag teilweise gelöst. Hölzerne Treppenanlage: mechanische Schäden und Bestoßungen, Ausbrüche

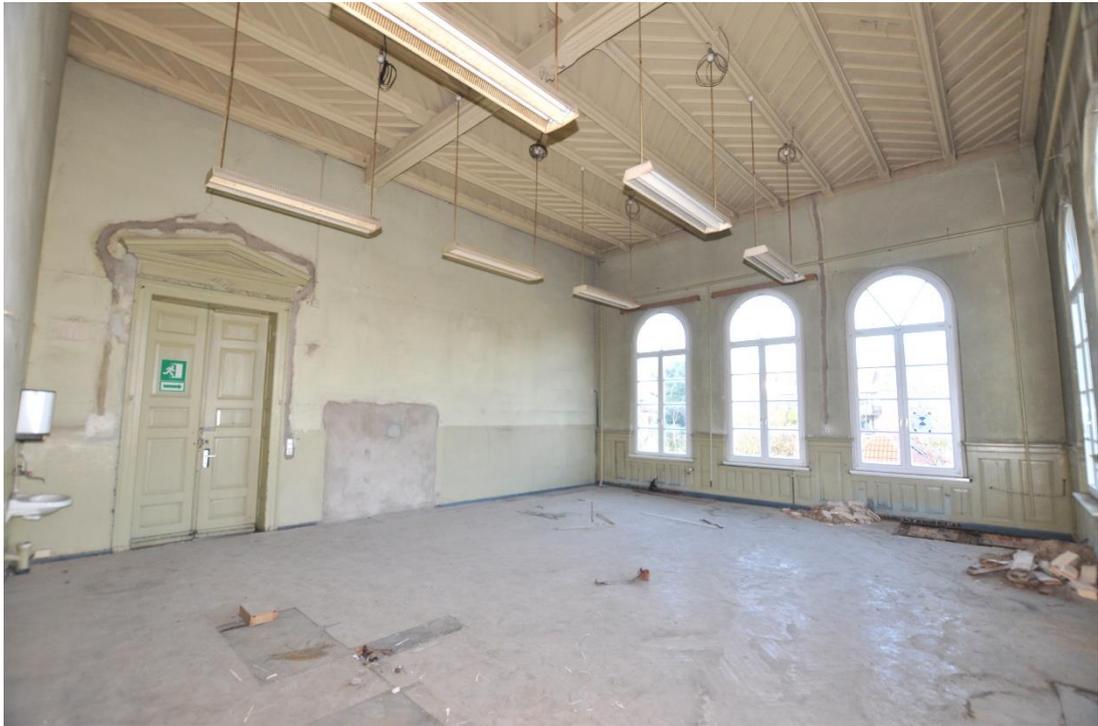
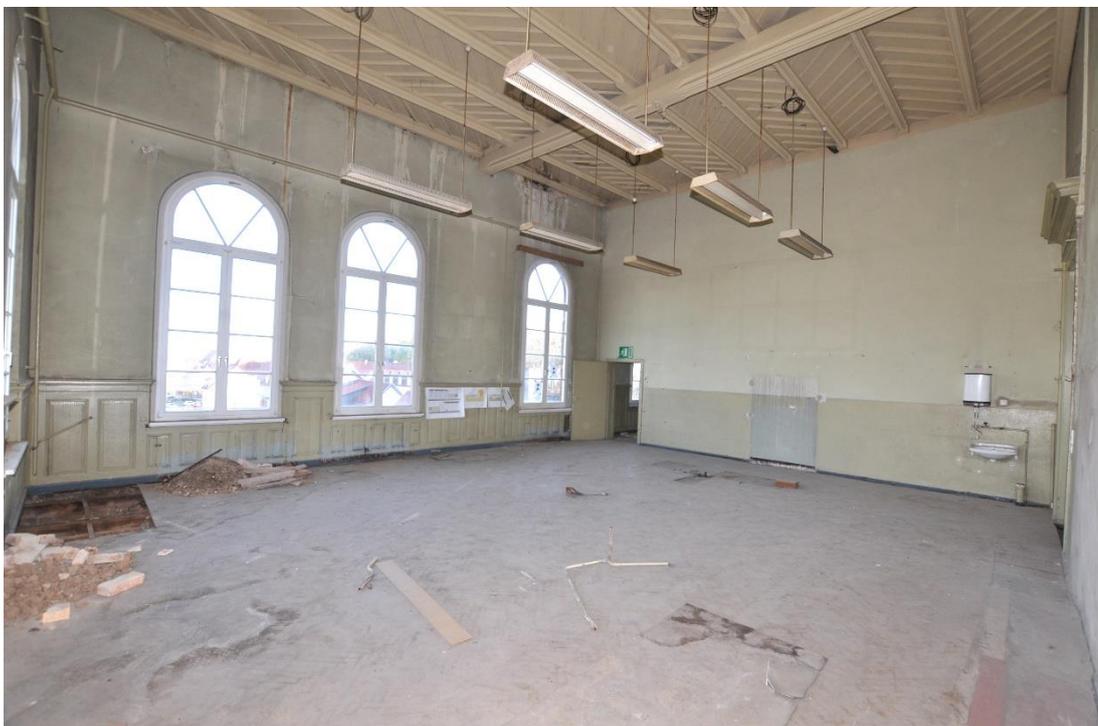
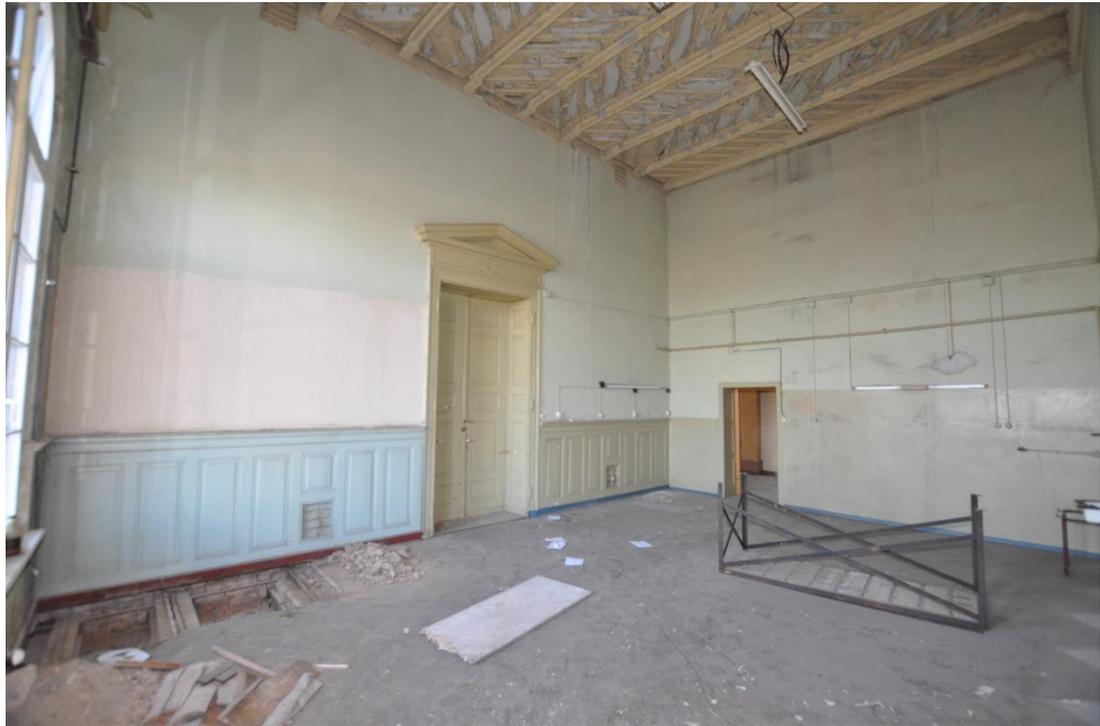
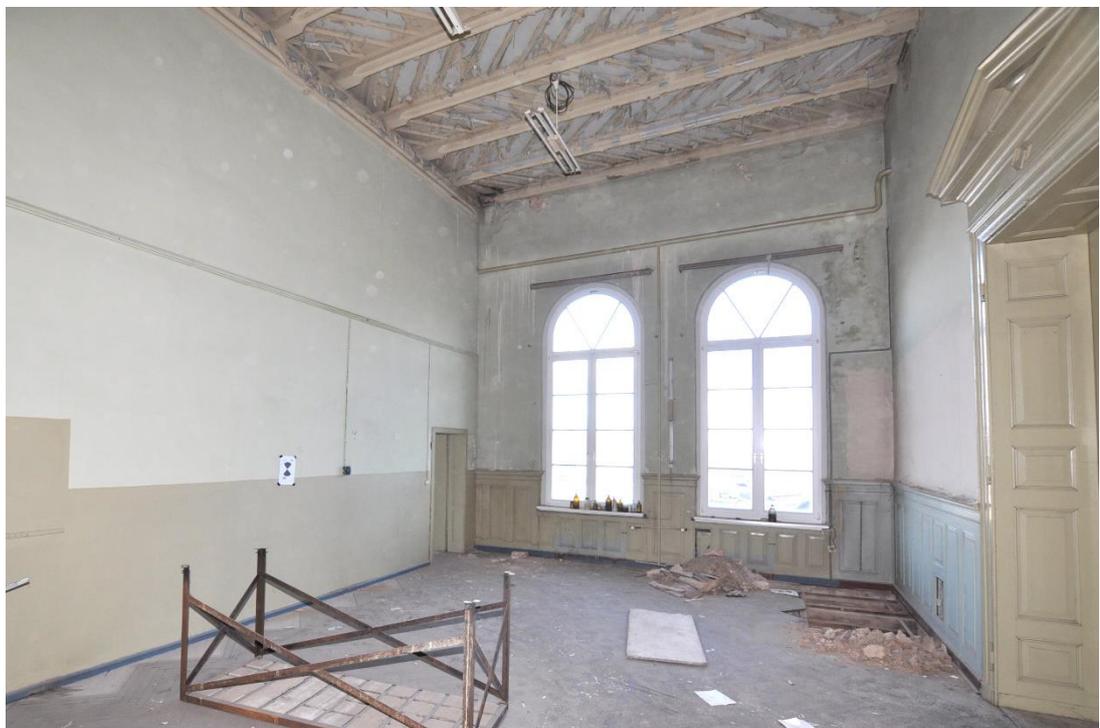
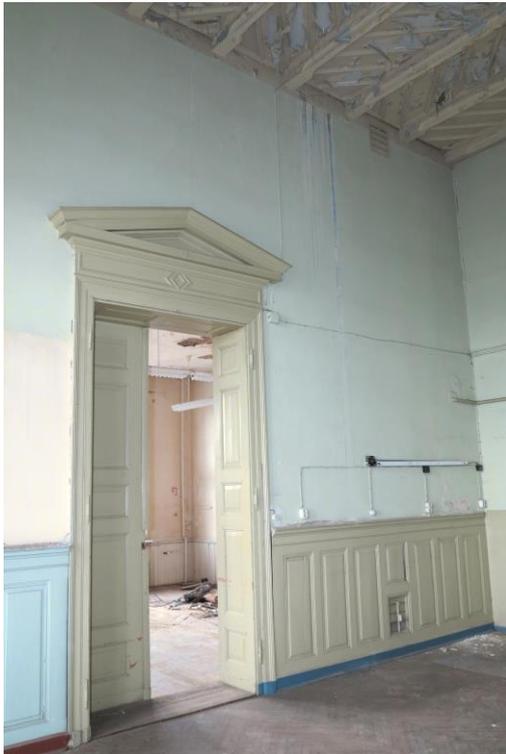
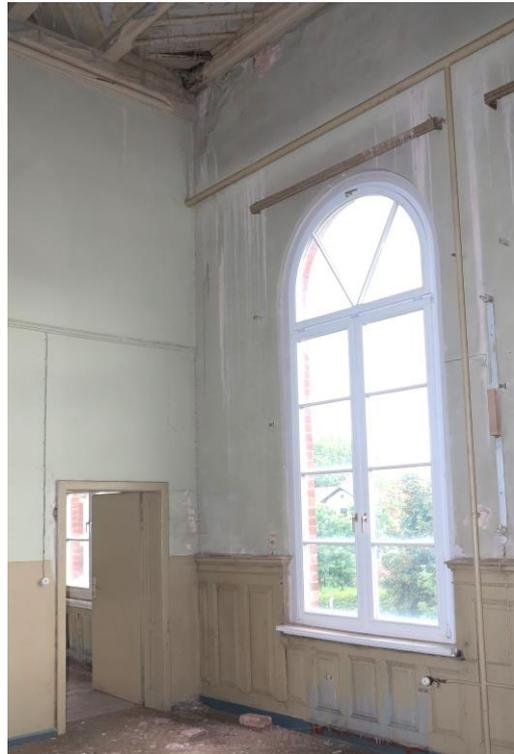
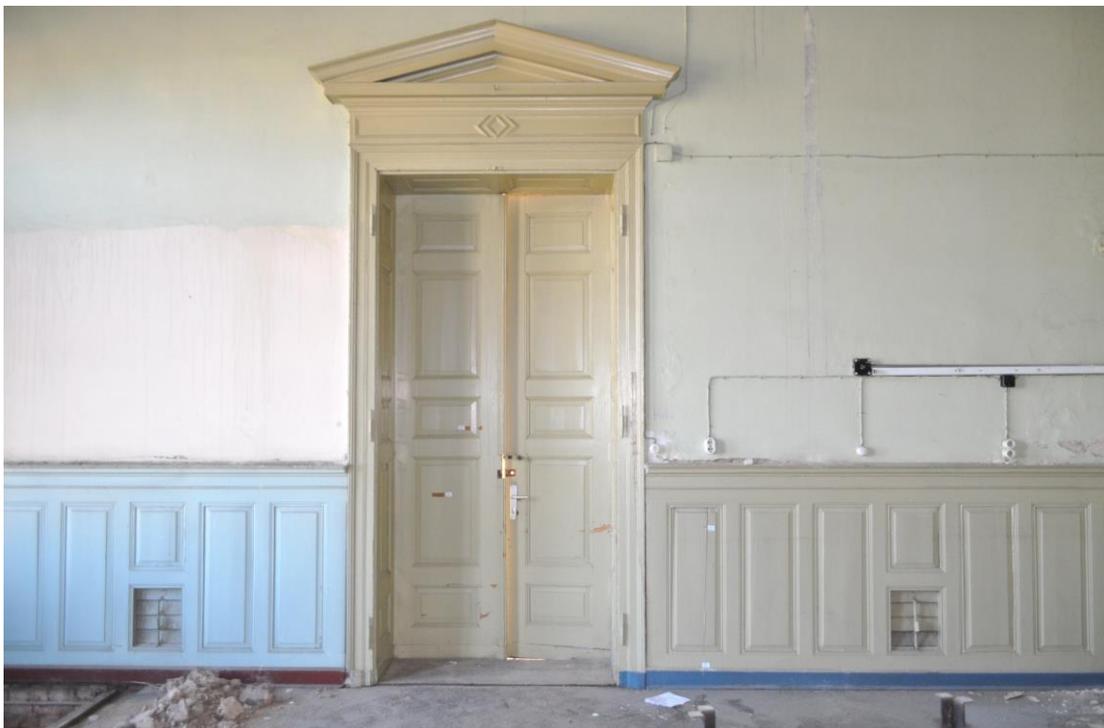
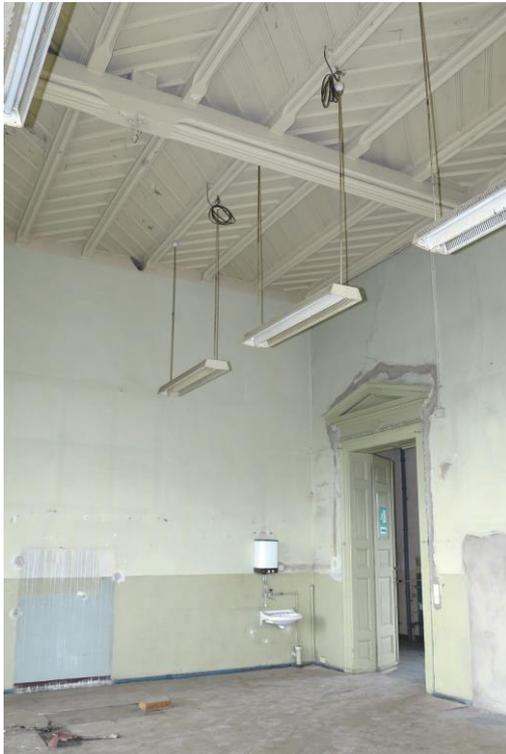
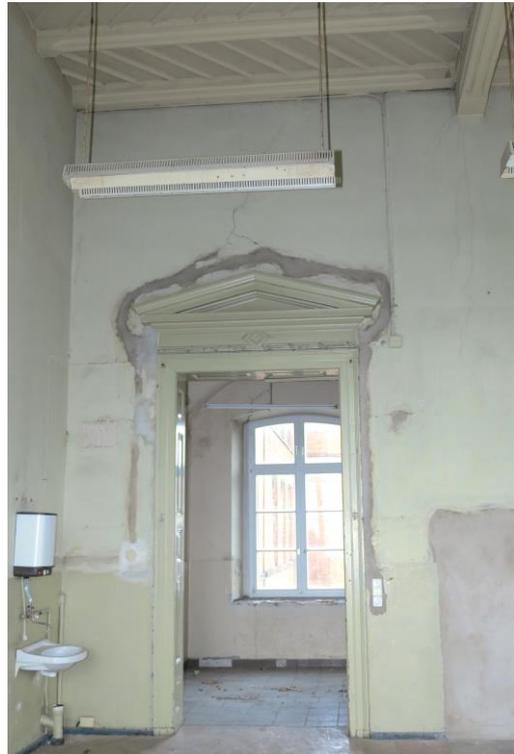
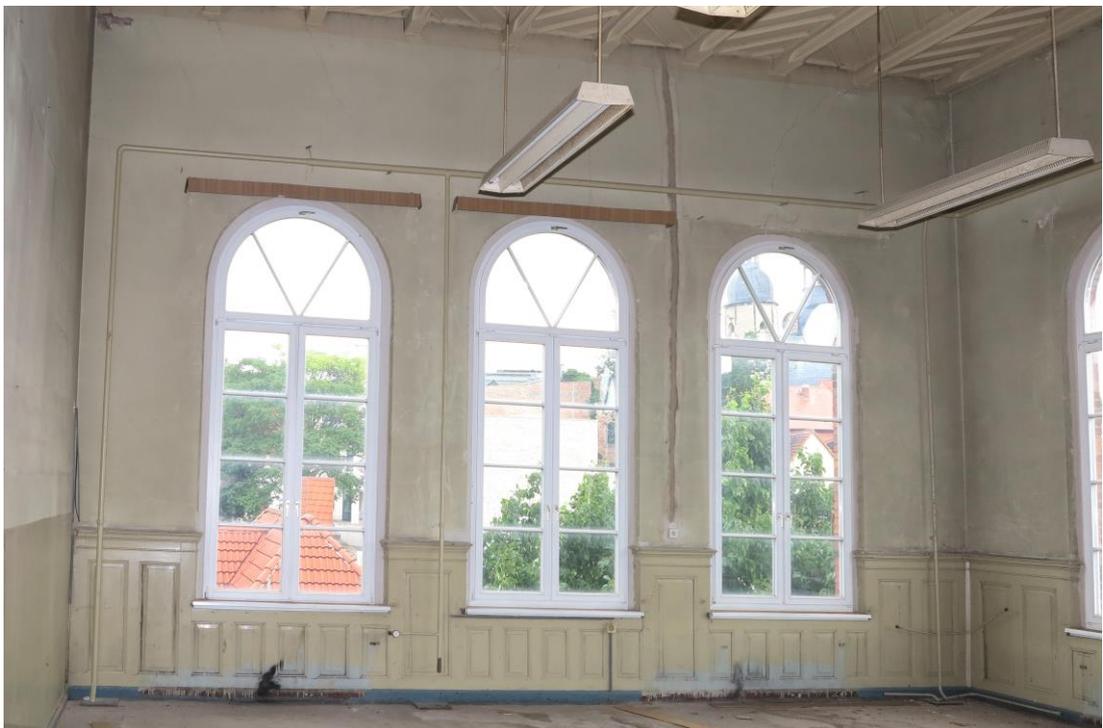
Bauteil	Datierung	Material	Oberfläche	Kurzbeschreibung	Zustand / Schäden
Decke	um 1883	Nadelholz	Deckanstriche, monochrome Sichtfassung	Holzdecke mit profilierten Unterzügen (Schiffskehle und Rundstab) und Deckenbalken, die Deckenfelder mit diagonal verlegten Bretter und profilierten Abdeckleisten über den Brettungen. Der Raum durch sekundäre Trennwand unter einem Unterzug geteilt.	vereinzelt geöffnete Fugen, Feuchteschäden in den Wandbereichen, abblätternde Anstriche
Wand	um 1883	Ziegelmauerwerk, Kalkmörtel	glatt ausgerieben, mehrfach gestrichen	Trennwand zwischen Raum 2-11 und 2-12 sekundär, wohl 1950er Jahre eingestellt.	mehrere flächige Putzreparaturen/Ergänzungen, im oberen Wandbereich Feuchtigkeitsschäden, baulynamische Risse;
Lambris	um 1883	Nadelholz	mehrere Deckanstriche, monochrome Sichtfassung	hölzerne Lambris aus einer Rahmen-Füllungskonstruktion mit profilierten Rahmenfriesen und aufgeplatteten Füllungen, Sockelleiste und oberem profiliertem Abschlussprofil; Lambris nur an den Außenwänden (Nordwand R 2-11, Ostwände) und der Südwand in Raum 2-12 vorhanden. Auf der Südwand R 2-12 Öffnung zu Mauerwerksschächten der Warmluftzufuhr	lokal mechanische Schäden, Risse durch die Füllungen, Bestoßungen, geöffnete Fugen, Rückseiten nicht einsehbar

Boden	ca. 1950er	Stabparkett (Fischgrätmustern), Eichenholz	geschliffen und farblos lackiert	keine Denkmalrelevanz Deckenkonstruktion und Blinddielung der Bauzeit erhalten	Sondierungsöffnungen, Abnutzungsspuren geöffnete Fugen
Fenster	nach 2000	Holz		Die Fenster vollständig erneuert und ausgetauscht. keine Denkmalrelevanz	keine Schäden erkennbar und funktionsfähig
Tür, R 2-11 Westwand	um 1883	Nadelholz	mehrere Deckanstriche, monochrome Sichtfassung	Doppelflügelige Türanlage, gestemmte Konstruktion, Rahmen-Füllungstür mit profilierten Rahmenfriesen und aufgeplatteten Füllungen, je Türblatt fünf Füllungen, Fischenband giebelartige Bekrönung, gestemmter Futterrahmen, profilierter Blendrahmen	altersgemäßer Zustand, Bestoßungen
Tür, R 2-12 Südwand	um 1883	Nadelholz	mehrere Deckanstriche, monochrome Sichtfassung	Doppelflügelige Türanlage, gestemmte Konstruktion, Rahmen-Füllungstür mit profilierten Rahmenfriesen und aufgeplatteten Füllungen, je Türblatt fünf Füllungen, Fischenband giebelartige Bekrönung, gestemmter Futterrahmen, profilierter Blendrahmen ursprünglich als Doppeltür, die in Raum 2-12 aufschlagenden Türblätter nicht mehr vorhanden	altersgemäßer Zustand, Bestoßungen

In der Aula wurden durch sekundäre Ein- und Ausbauten die Raumsituation und der Grundriss stark verändert. Eine vollständige Wiederherstellung der historischen Gestaltungen erscheint aufgrund des reduziert überkommenen Bestandes weder möglich noch für die geplante Nutzung angemessen. Die befundete Grundfarbigkeit könnte jedoch aufgenommen werden.
