Lutherstadt Eisleben

Grabenstraße 40-42, ehem. Grabenschule

Restauratorische Bestandserfassung

Fassade und Innenräume

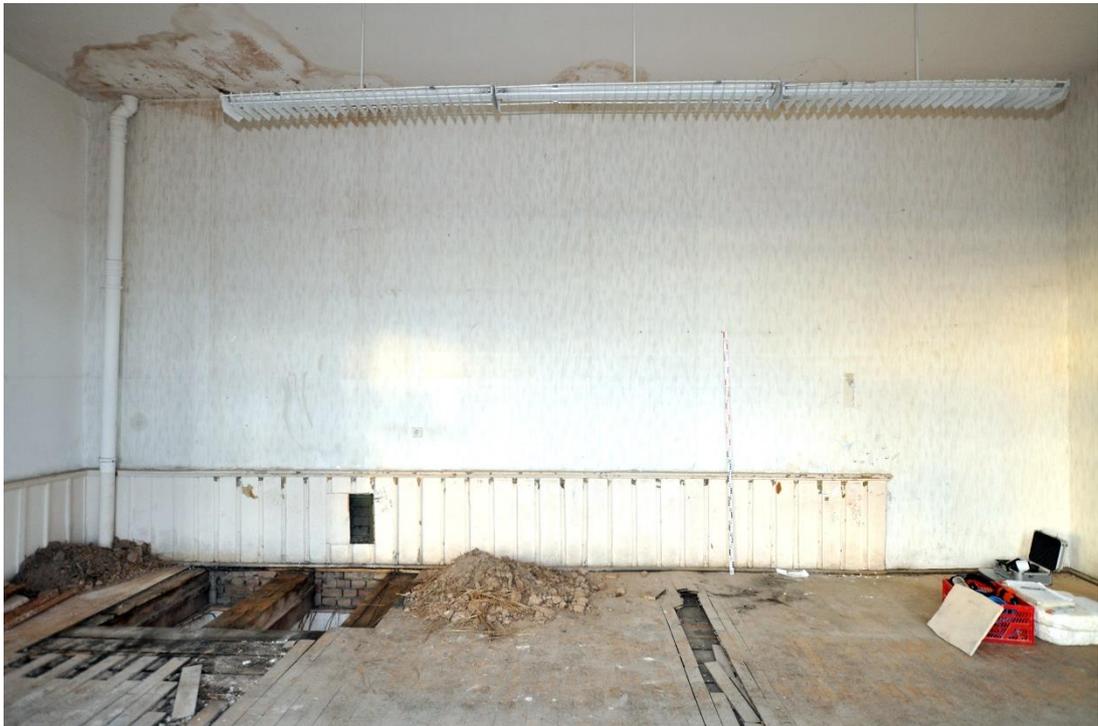
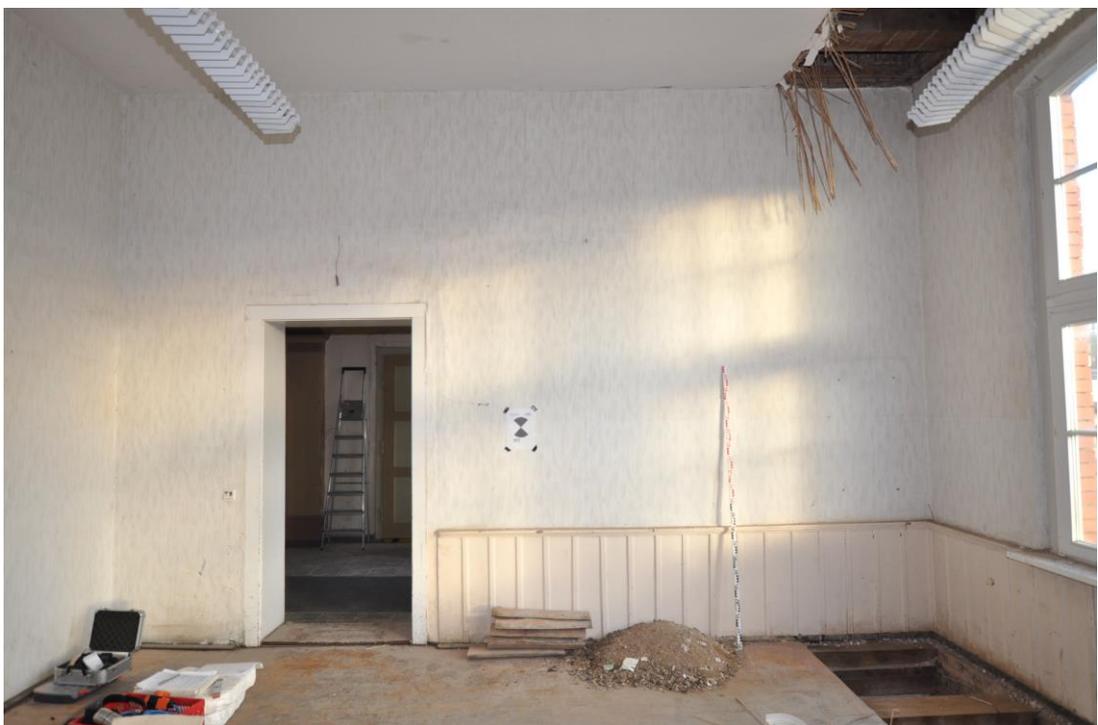
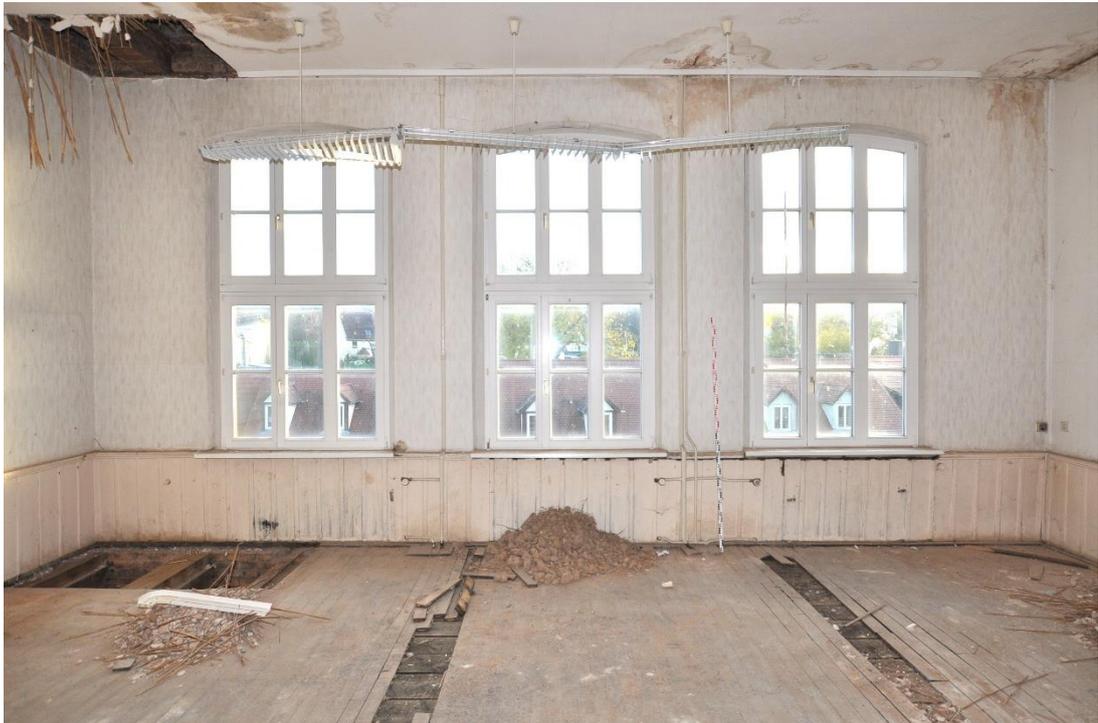
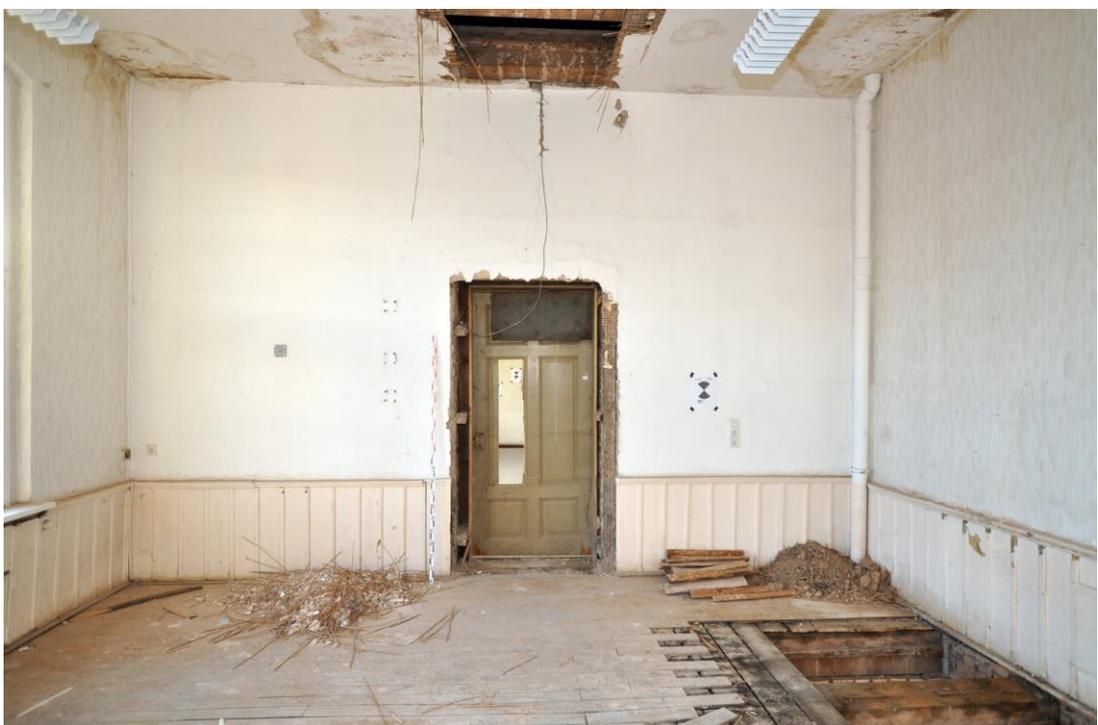
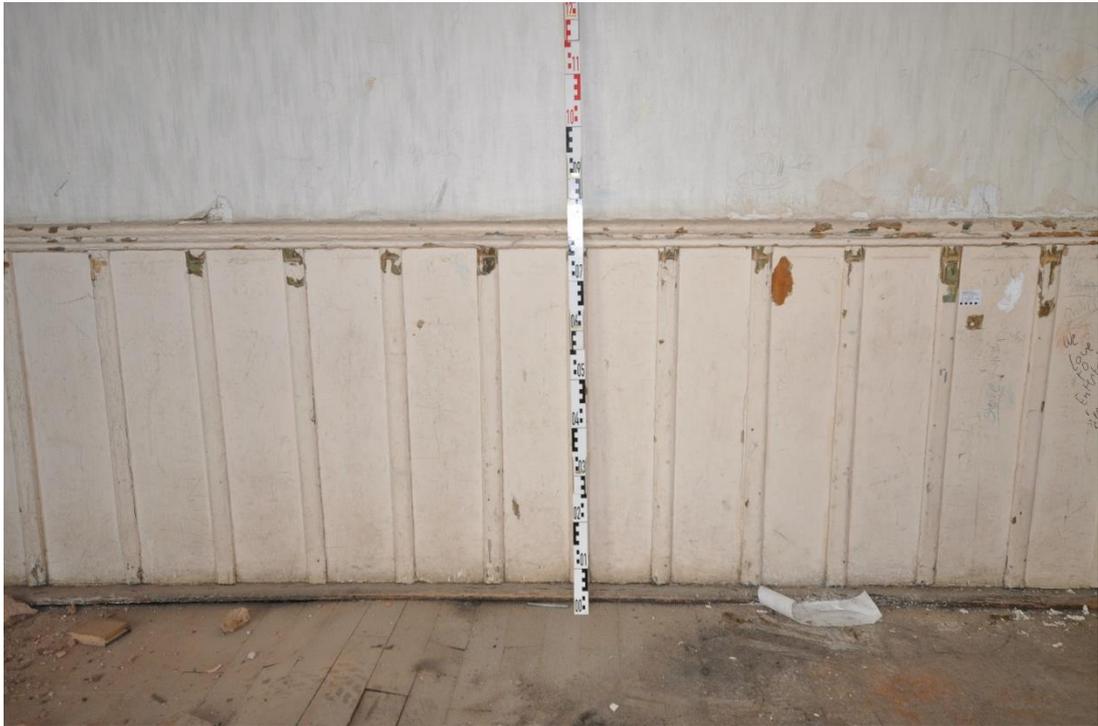
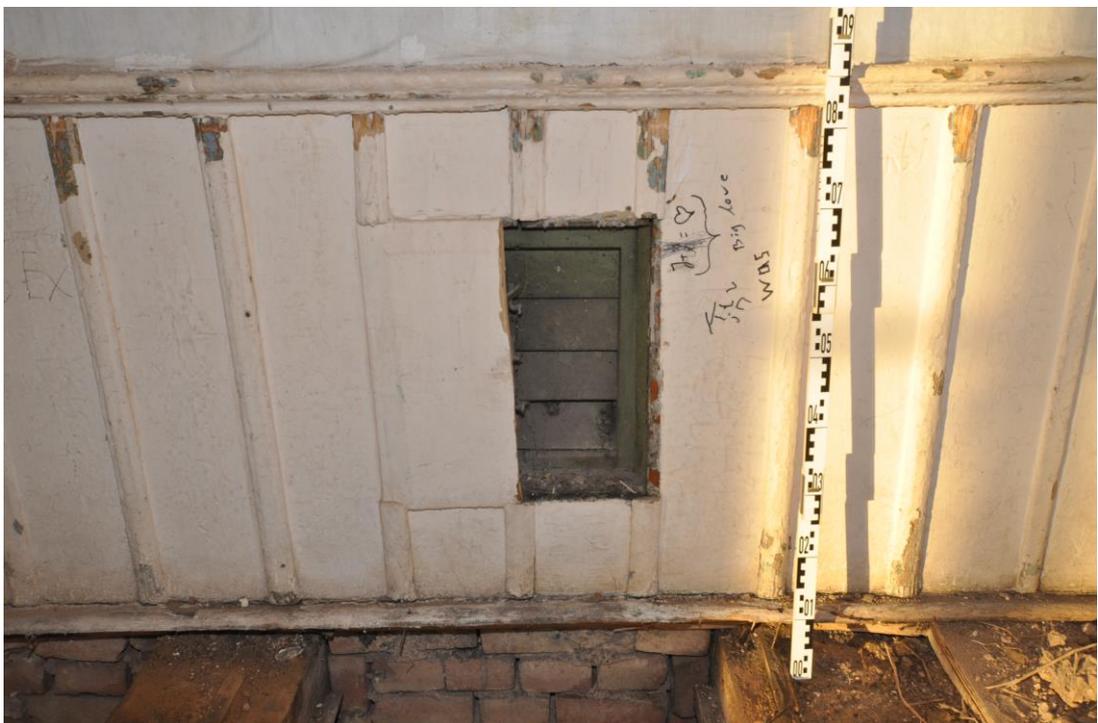
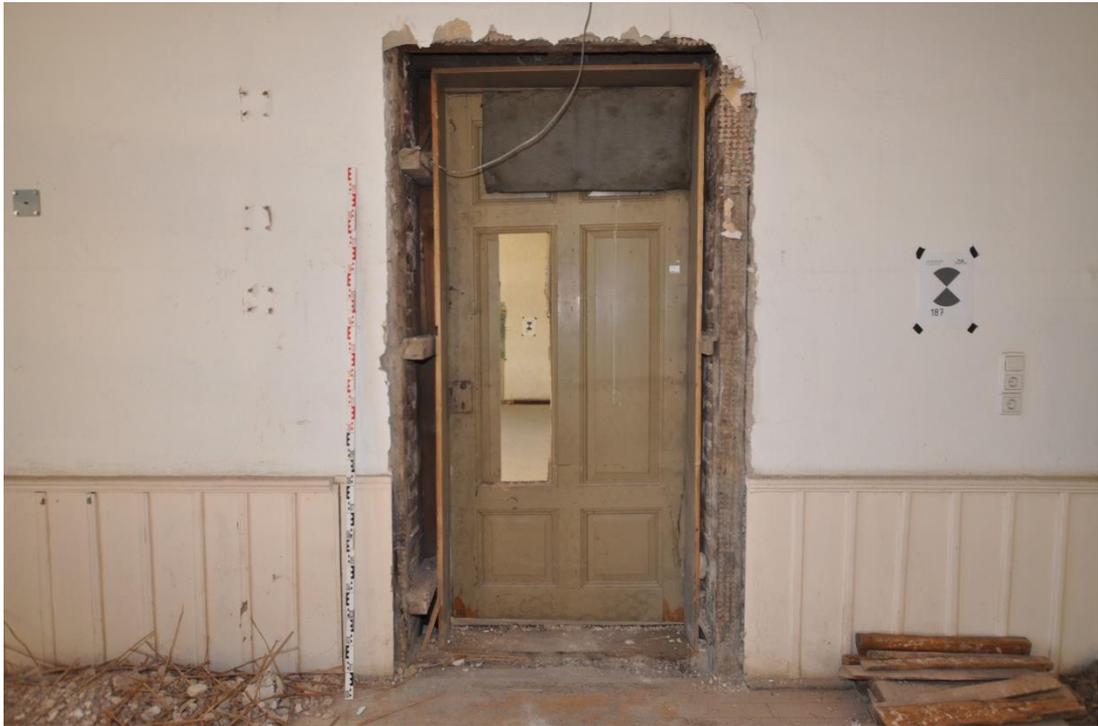
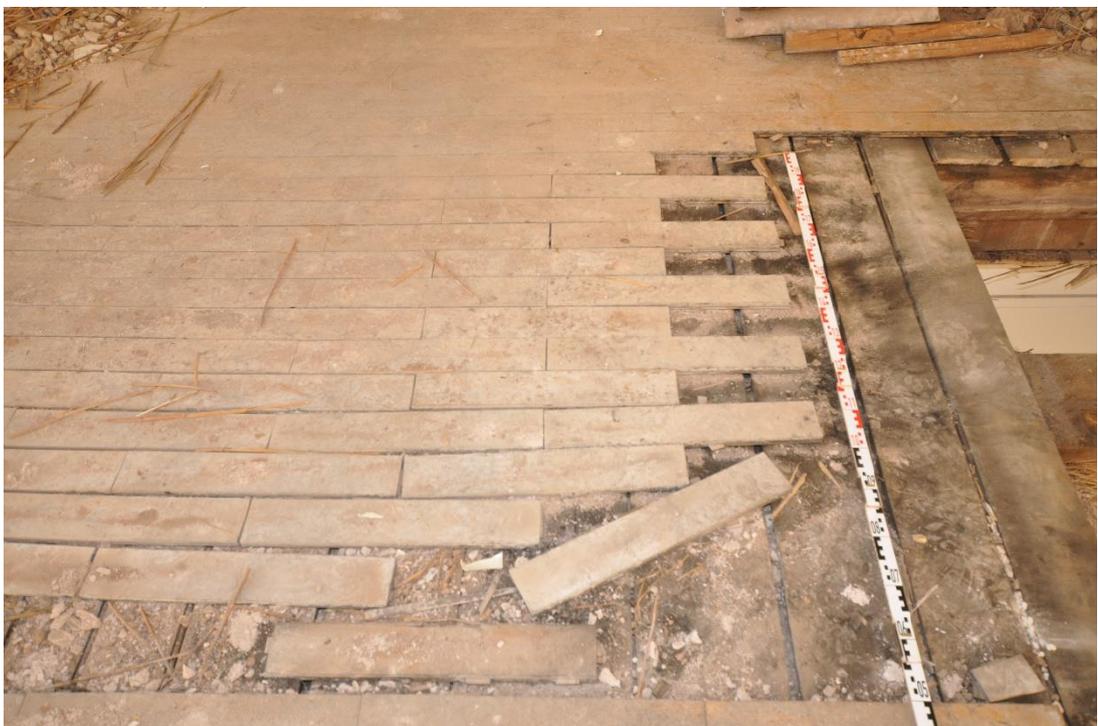
Bauteil	Datierung	Material	Oberfläche	Kurzbeschreibung	Zustand / Schäden
Decke	um 1883	Kalkputz	glatt ausgerieben und gestrichen	Putzschicht über Schiffröhrbewehrung	vielfach flächige Wasserflecken mit teilweiser Zerstörung der Putzbewehrung, Putzschicht und Anstriche; ca. 40% der Deckenfläche betroffen; Sondierungsöffnungen
Wand	um 1883	Kalkputz auf Ziegelmauerwerk	glatt ausgerieben, gestrichen, Tapeten	Glattputzflächen ab ca. 83cm OKF	Schäden im oberen Wandbereich aufgrund von Feuchte insbesondere an der Südwand (Außenwand)
Lambris	um 1883	Lambris: Nadelholz	mehrere Deckanstriche, monochrome Sichtfassung	Der unterer Wandbereich mit einer hölzernen Lambris, Höhe ca. 83cm, verkleidet. Bretterkonstruktion mit aufgesetzten, vertikalen profilierten Leisten über den Brettungen, profilierte oberer Abschlussleiste; Auf Nord- und Ostwand nicht vollständig erhalten.	Schäden durch Feuchtebelastung (Südwand) am Holz, Spuren des Gebrauchs wie Abstoßungen und kleine Fehlstellen, gelöste Profilleisten, Verunklärung durch Anstrichschichten

Boden	ca. 1950er	Stabparkett, Eichenholz	geschliffen und farblos lackiert	keine Denkmalrelevanz Deckenkonstruktion und Blinddielung der Bauzeit erhalten	zahlreiche Sondierungsöffnungen und damit Fehlstellen; vielfach einzelne Stäbe gelöst oder aufstehend, Fugen geöffnet, Deformationen und Welligkeit, Verwerfungen
Fenster	nach 2000	Holz		Die Fenster vollständig erneuert und ausgetauscht. keine Denkmalrelevanz	keine Schäden erkennbar und funktionsfähig
Tür Westwand	um 1883	Nadelholz	Deckanstriche	gestemmte Konstruktion, einflügelige Rahmen-Füllungstür mit profilierten Rahmenfriesen und aufgeplatteten Füllungen, sechs Füllungen, Kastenschloss, Fitschenband	Blendrahmen und Futterrahmen nicht erhalten (Blendrahmn im Nachbarraum, Raum 2-6) erhalten. Ausbrüche und mechanische Schäden; eine Füllung nur in Fragmenten überkommen
Tür Ostwand	1. H. 20. Jh.	Nadelholz	Deckanstriche	Rahmen und Futterrahmen, Türblatt flurseitig angeschlagen keine Denkmalrelevanz

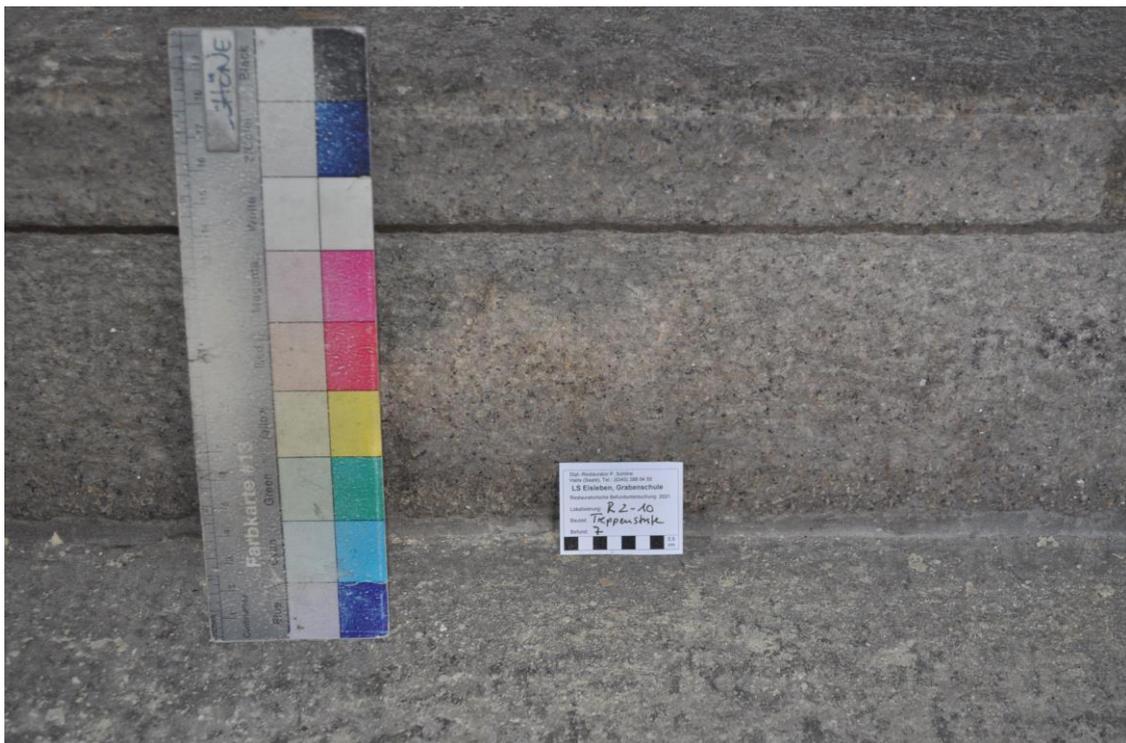
Abb. 46	Raum 2-10 Treppenstufen	Datum 11/2021
Datei DSC_0045	bauzeitliche Treppenanlage aus Granit	
Abb. 47	Raum 2-10, Raumansicht	Datum 11/2021
Datei DSC_0092	Zustand 11/2021

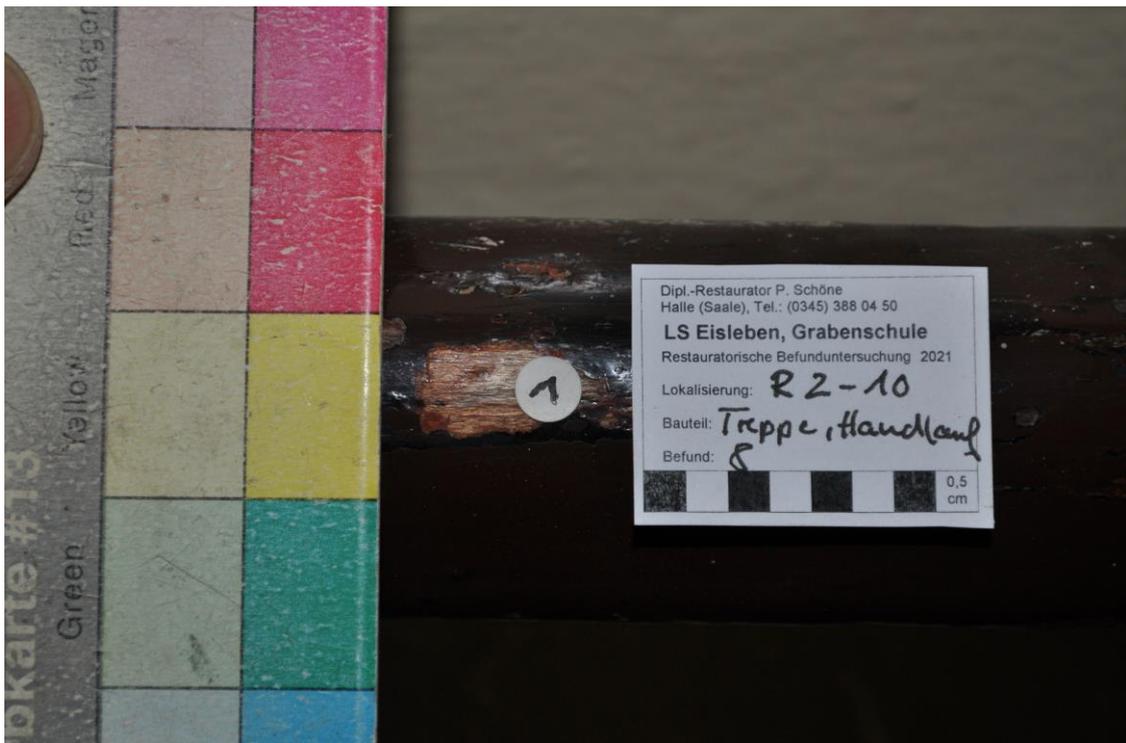
Abb. 48	Raum 2-10 Treppenhaus, Handlauf	Datum 11/2021
Datei DSC_0054	Handlauf aus Eichenholz, in der Erstgestaltung ohne Deckanstrich	
Abb. 49	Raum 2-10, Handlauf Konsole	Datum 11/2021
Datei DSC_0056	Konsole des Handlaufs, in der Erstgestaltung ohne Deckanstrich, geschwärzt

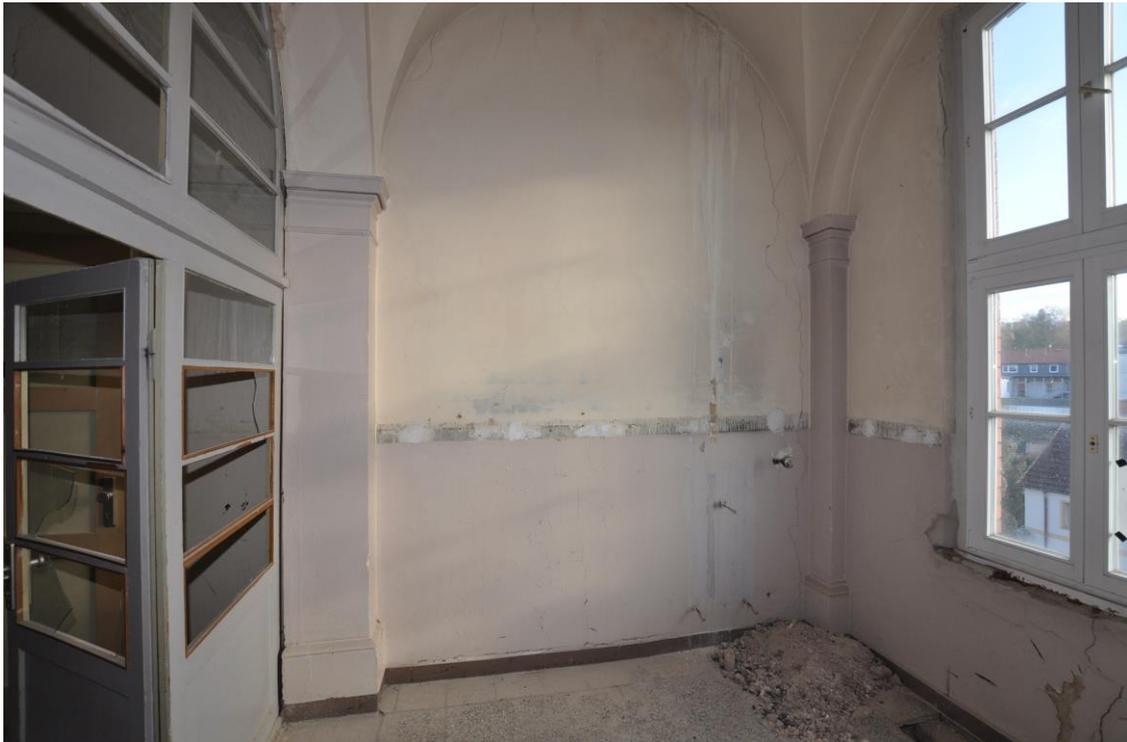
Abb. 50	Raum 2-09 Raumansicht	Datum 11/2021
Datei DSC_0094	sekundär abgeteilter Raumbereich	
Abb. 51	Raum 2-09	Datum 11/2021
Datei DSC_0064	Befund zur Gestaltung der Wand mit Bezeichnungen aus der Geologie

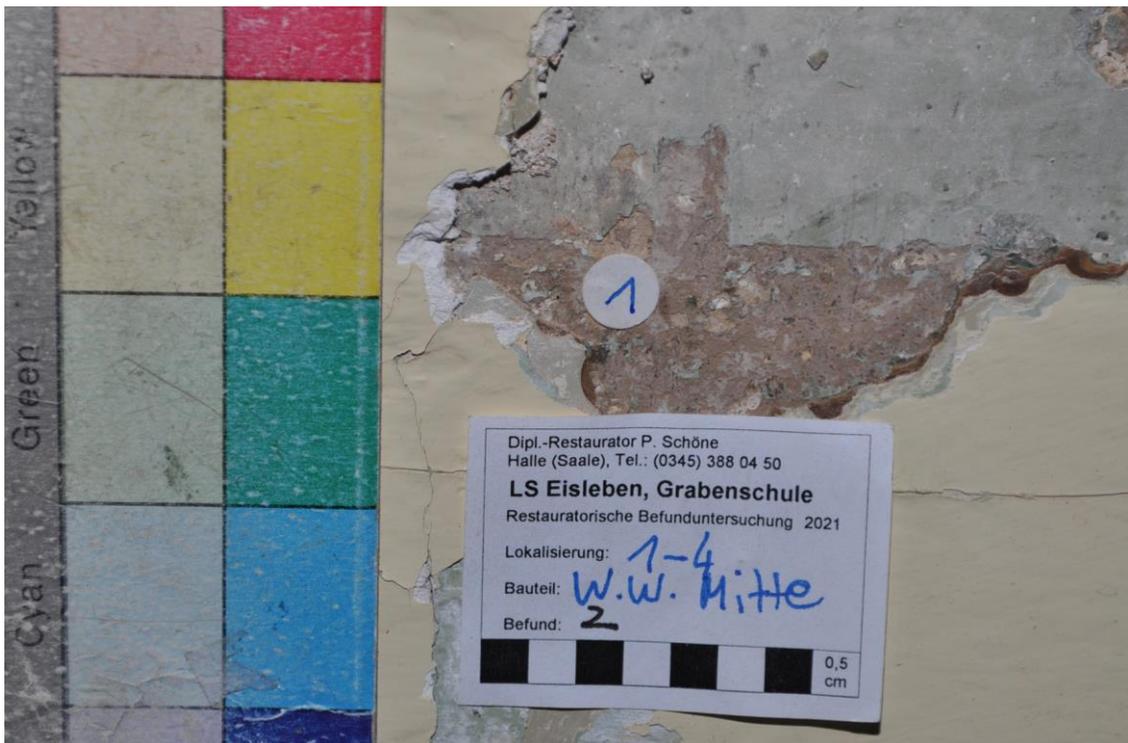
Abb. 54	Raum 1-4- mittlerer Wandbereich	Datum 11/2021
Datei DSC_0135	Farbbefund zur Sockelgestaltung (1)	
Abb. 55	Raum 1-4	Datum 11/2021
Datei DSC_0136	Farbbefund zur Gestaltung des dunkelbraunen Wischsockels

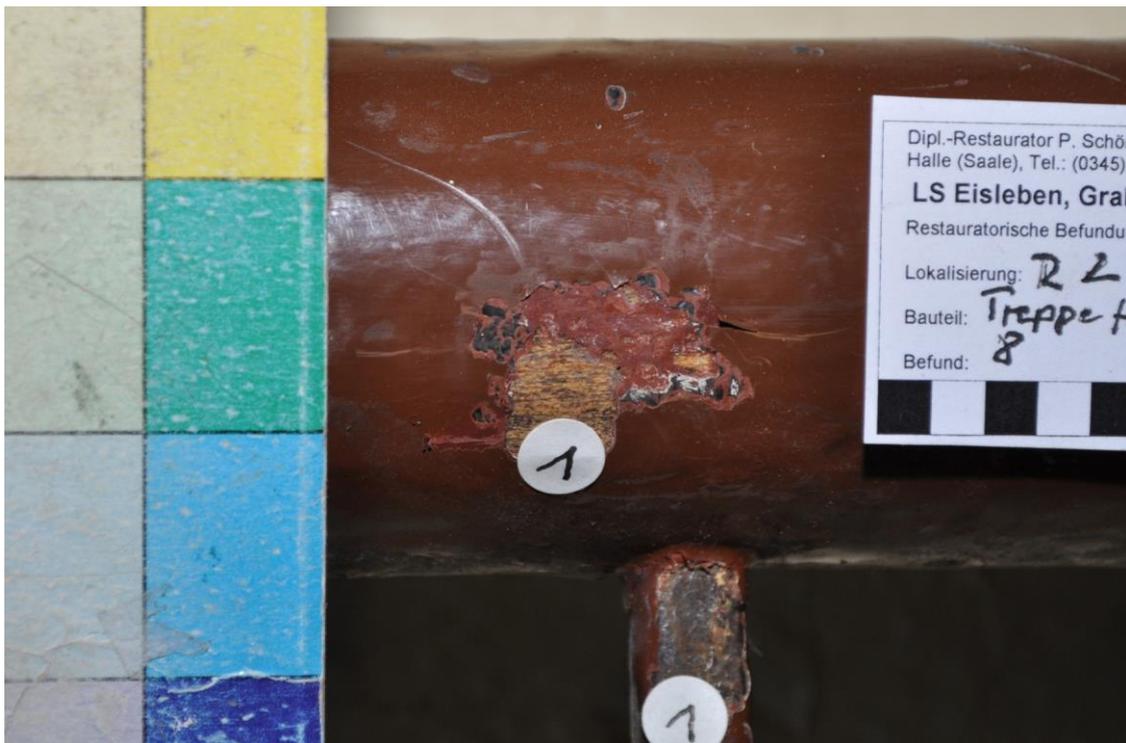
Abb. 58	Raum 2-4, Treppenanlage und Handlauf	Datum 11/2021
Datei DSC_0152	Farbbefunde zur bauzeitlichen Gestaltung	
Abb. 59	Raum 2-4	Datum 11/2021
Datei DSC_0159	bauzeitlicher Pfosten der Treppenanlage (1887)

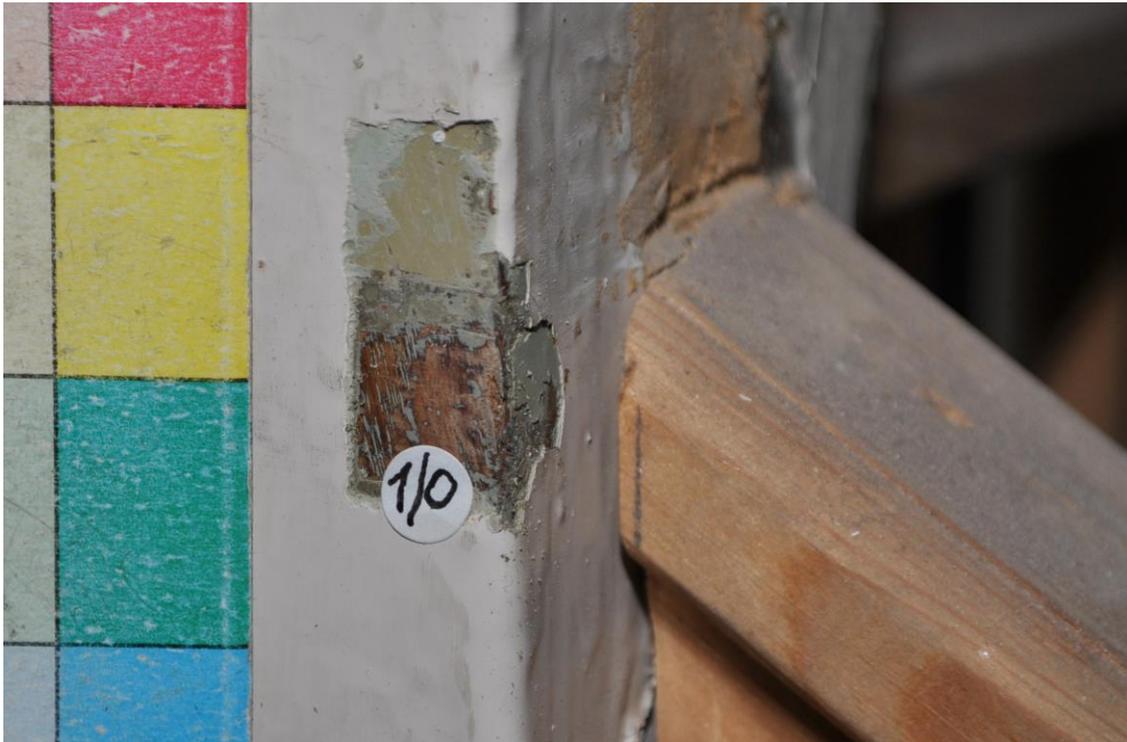
Abb. 60	Raum 2-4 Treppenanlage	Datum 11/2021
Datei DSC_0160	Farbbefund zur bauzeitlichen Gestaltung des Pfostens, materialsichtig und gebeizt	
Abb. 61	Raum 2-4, Setzstufe	Datum 11/2021
Datei DSC_0157	Farbbefund zur bauzeitlichen Gestaltung der Setzstufe aus Nadelholz (0), materialsichtig und gebeizt (1)

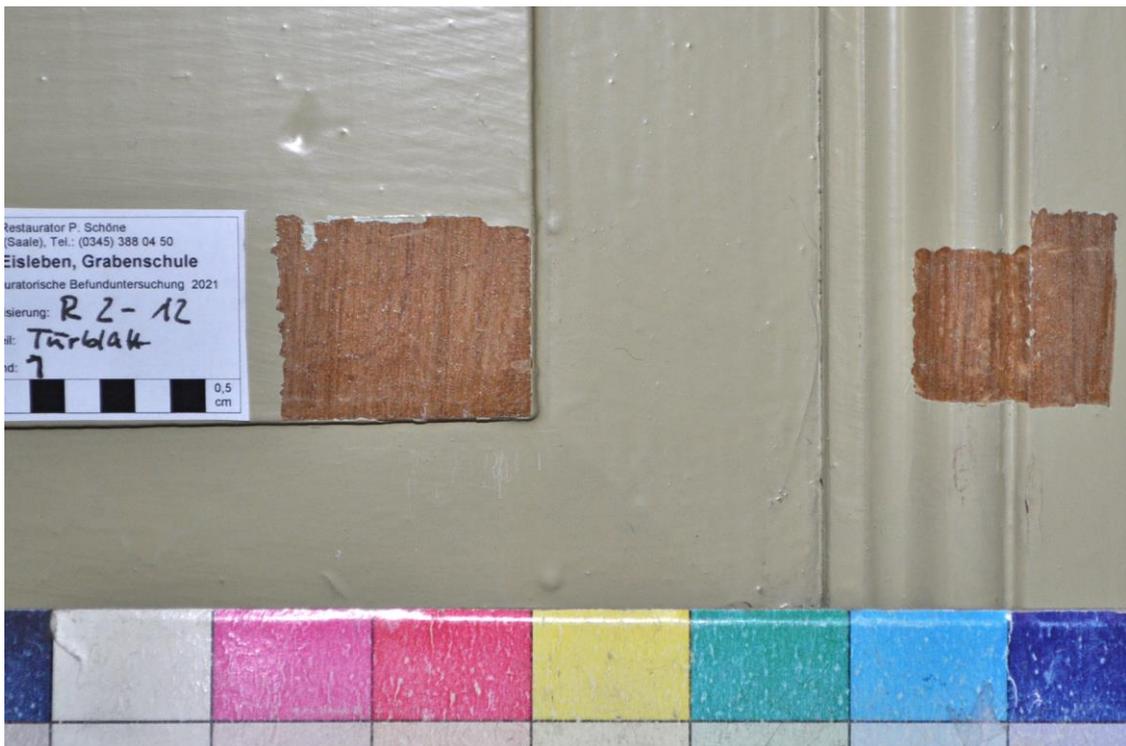
Abb. 64	Raum 2-12, Tür Südwand	Datum 11/2021
Datei DSC_0070	Befund zur bauzeitlichen Gestaltung der Tür mit einer Holzimitationsmalerei im Erscheinungsbild eines Eichenholzes	
Abb. 65	Raum 2-12, Tür Südwand	Datum 11/2021
Datei DSC_0071	Befund zur bauzeitlichen Gestaltung der Tür mit einer Holzimitationsmalerei im Erscheinungsbild eines Eichenholzes

Bei der Bearbeitung der hölzernen Ausbauteile sollte darauf geachtet werden, die Oberflächen nicht vollständig zu verschleifen um die bauzeitliche Fassung im Bestand zu konservieren. Die Wiederherstellung einer Holzimitationsmalerei auf der Lambris im Erscheinungsbild der Tür erscheint möglich, alternativ ist jedoch auch ein deckender Anstrich denkbar.

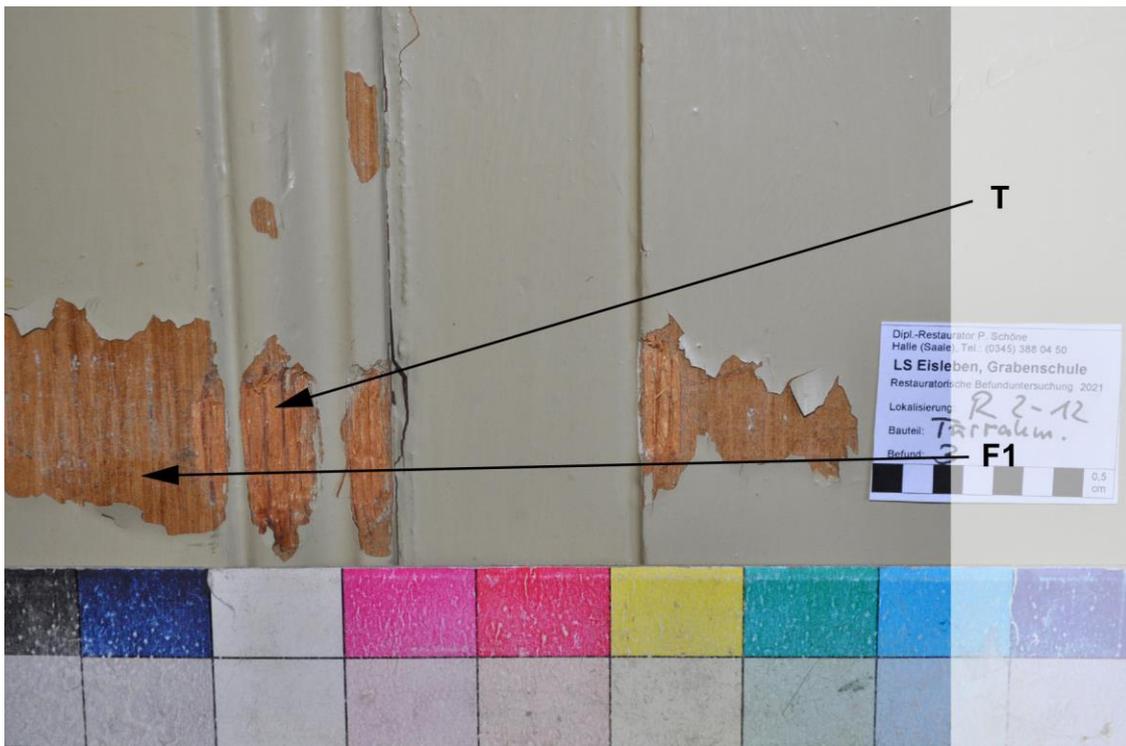
Abb. 66	Raum 2-12, Tür Südwand	Datum 11/2021
Datei DSC_0073	Befund zur bauzeitlichen Gestaltung der Tür aus Nadelholz (T) mit einer Holzimitationsmalerei im Erscheinungsbild eines Eichenholzes (F1)	
Abb. 67	Raum 2-12, Lambris	Datum 11/2021
Datei DSC_0074	Befund zur bauzeitlichen Gestaltung mit einer Holzimitationsmalerei im Erscheinungsbild eines Eichenholzes

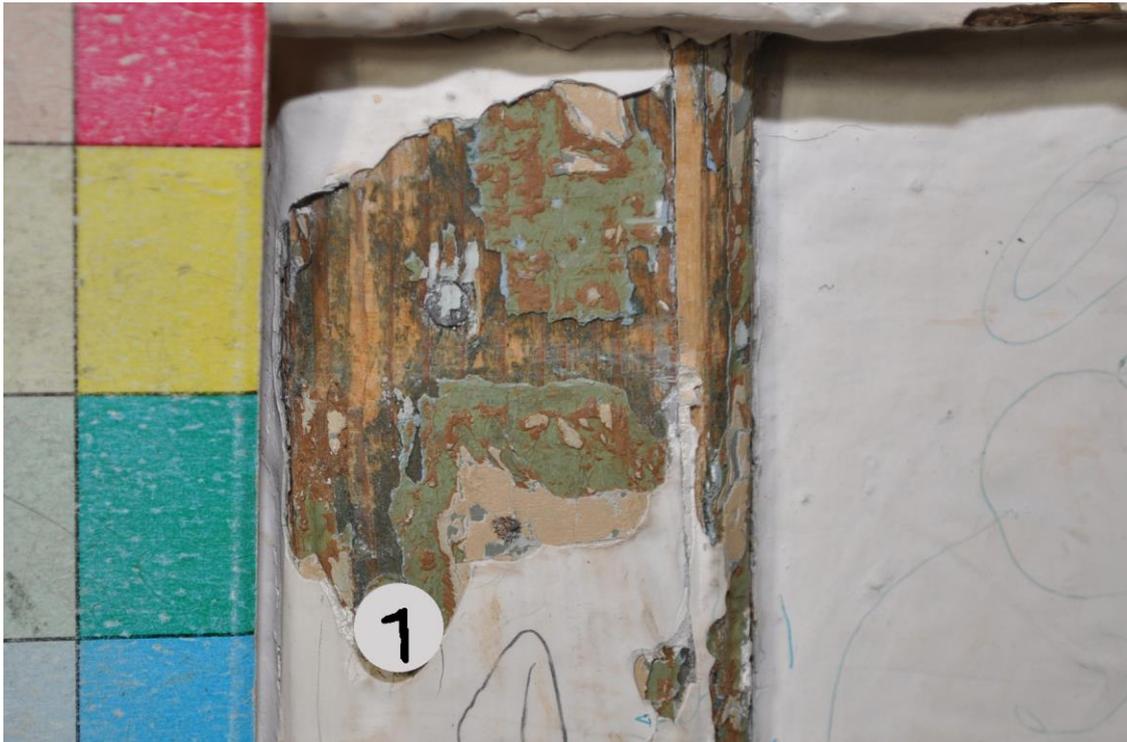
Abb. 70	Raum 2-8, Lambris, vertikale Abdeckleiste	Datum 11/2021
Datei DSC_0119	Farbbefund zur bauzeitlichen Gestaltung Lambris, monochromer Deckanstrich (1)	
Abb. 71	Raum 2-8, Lambris, obere Profilleiste	Datum 11/2021
Datei DSC_0120	Farbbefund zur bauzeitlichen Gestaltung Lambris, monochromer Deckanstrich (1)

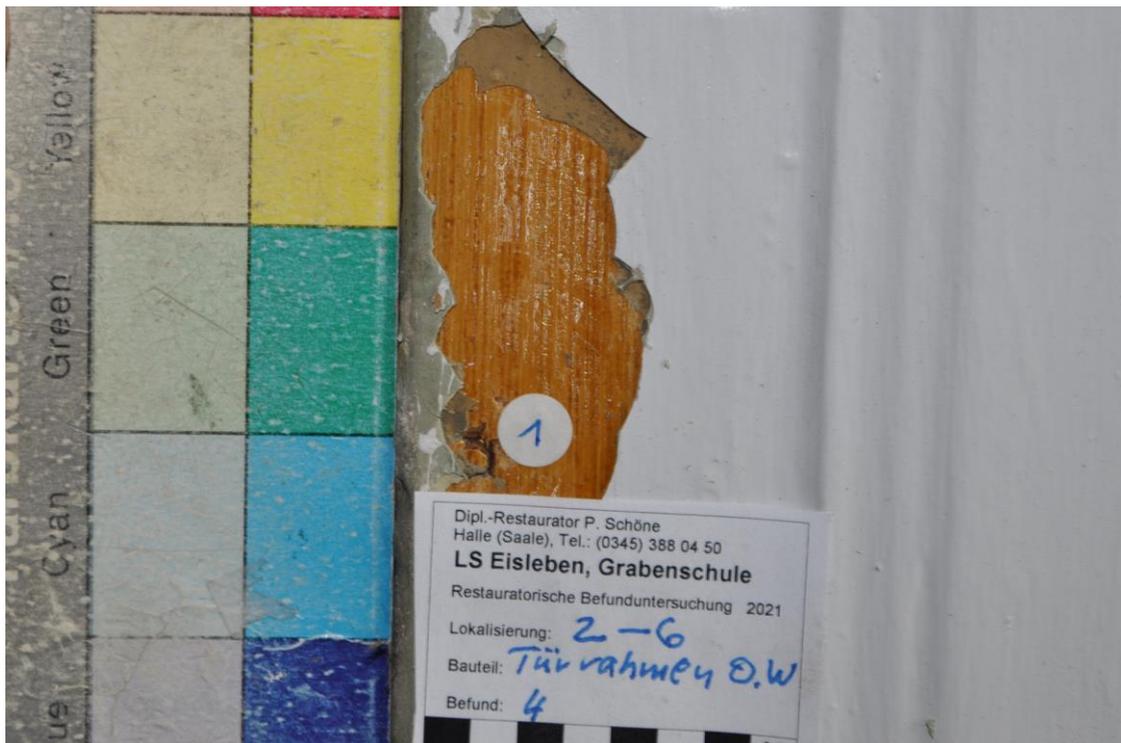
Abb. 72	Raum 2-6/2-8, Tür	Datum 11/2021
Datei DSC_0129	Befund zur bauzeitlichen Gestaltung der Tür mit einer Holzimitationsmalerei im Erscheinungsbild eines Eichenholzes	
Abb. 73	Raum 2-6/2-8, Tür	Datum 11/2021
Datei DSC_0157	Befund zur bauzeitlichen Gestaltung der Tür mit einer Holzimitationsmalerei im Erscheinungsbild eines Eichenholzes
