## Gebäudeschadstoff- untersuchung

Projekt-Nr.	Ausfertigungs-Nr.	Datum
2500941	pdf	13.05.2025

**Rückbau  
Konsum, Rehsener Straße 69, 06785 Rehsen**

**Stadt Oranienbaum-Wörlitz  
Franzstraße 1  
06785 Oranienbaum-Wörlitz**

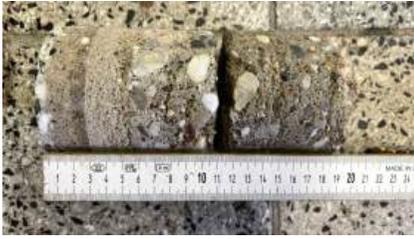
Fundpunkt (FP) und Probe im Gebäude		Produktbeschreibung	Beprobung	Geruch / Farbe	Foto
Fundpunkt Nr.	Probe	Raum Nr.	beprobtes Produkt	Probentyp	Geruch
Entnahmetiefe [cm]	Geschoss	Lage im Raum	Probenahmeverfahren	Probenart *	Farbe
1	1	Verkaufsraum	Beton	Charakterisierende Einzelprobe	ohne
0 - 20	EG	Boden	Kernbohrung	Materialprobe	grau
Schadstoffverdacht: Abfalltechnische Einstufung			Probenahme-/ Versanddatum: 31.03.2025 / 01.04.2025		
Probenbezeichnung: BK1 (Fliese, Beton)					
Bemerkungen:

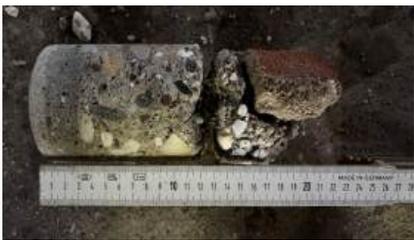
Anzahl Einzelproben bei Mischproben:
2	1	Lagerraum	Beton	Charakterisierende Einzelprobe	ohne
0 - 20	EG	Boden	Kernbohrung	Materialprobe	grau
Schadstoffverdacht: Abfalltechnische Einstufung			Probenahme-/ Versanddatum: 31.03.2025 / 01.04.2025		
Probenbezeichnung: BK2 (Beton, Ziegel)					
Bemerkungen:

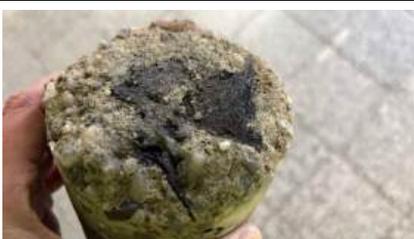
12 - 12,1	EG	Boden	Kernbohrung	Materialprobe	schwarz
Schadstoffverdacht: Asbest			Probenahme-/ Versanddatum: 31.03.2025 / 01.04.2025		
Probenbezeichnung: BK2 (Horizontalsperre)					
Bemerkungen:

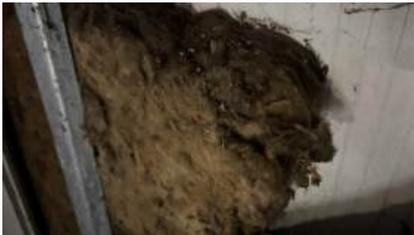
6/1	EG	Lagerraum	Dämmung	Dämmung	KMF nachgewiesen (WHO-Fasern)
-----	----	-----------	---------	---------	-------------------------------

<p>Anzahl Einzelproben bei Mischproben:</p>
0 - 6	EG	Wand	Abtrennen	Materialprobe	gelb	
Schadstoffverdacht: KMF			Probenahme-/ Versanddatum: 31.03.2025 / 01.04.2025			
Probenbezeichnung: Dämmung						
Bemerkungen: Dämmmaterial in Wand und Decke (gesamtes Gebäude)						
7	1	kleiner Lagerraum	Beton	Charakterisierende Einzelprobe	ohne

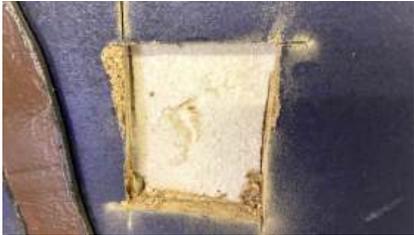
11/1'	EG	Verkaufsraum	Styropor	Styropor in Tür	HBCD-Verdacht
-------	----	--------------	----------	-----------------	---------------

<p>Anzahl Einzelproben bei Mischproben:</p>
0 - 5	EG	Tür	Ohne	Beprobungslos	weiß	
Schadstoffverdacht: HBCD			Probenahme-/ Versanddatum: 31.03.2025 /			
Probenbezeichnung: Styropor in Tür						
Bemerkungen:						
12	1	gesamtes Gebäude	Holzfenster	Charakterisierende Einzelprobe	ohne

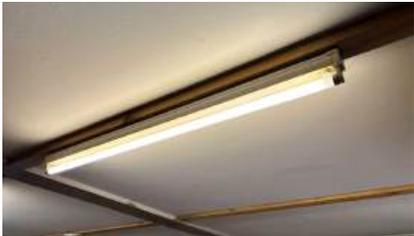
13/1'	EG	gesamtes Gebäude	Leuchstoffröhren	Leuchstoffröhren (13 Stück)	Quecksilber-haltig
-------	----	------------------	------------------	-----------------------------	--------------------

EG	Decke	Ohne	Beprobungslos	weiß	
Schadstoffverdacht: Quecksilber			Probenahme-/ Versanddatum: 31.03.2025 /			
Probenbezeichnung: Leuchstoffröhren (13 Stück)						
Bemerkungen:

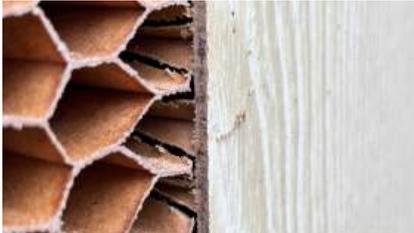
15/1	EG	gesamtes Gebäude	Außentüren	Außentüren (2 Stück)	Formaldehyd-haltig (2.000 mg/kg)
------	----	------------------	------------	----------------------	----------------------------------

<p>Anzahl Einzelproben bei Mischproben:</p>
0 - 0,3	EG	Tür	Abtrennen	Materialprobe	braun	
Schadstoffverdacht: Formaldehyd			Probenahme-/ Versanddatum: 31.03.2025 / 01.04.2025			
Probenbezeichnung: Außentüren (2 Stück)						
Bemerkungen:						
16	1	Verkaufsraum	Holzleisten	Charakterisierende Einzelprobe	ohne

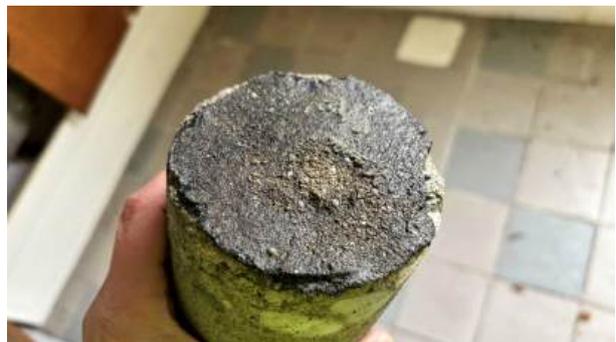
Detailfoto Nr. 0008:

**KMF**

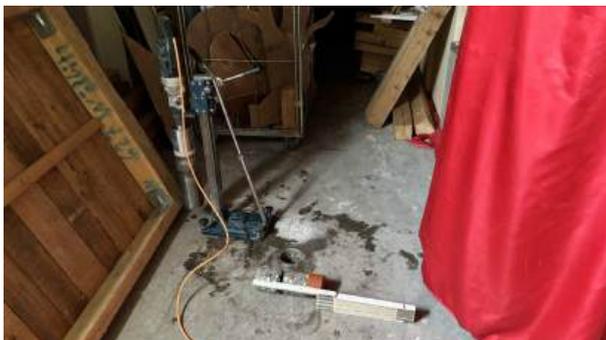
Übersichtsfoto Nr. 0015:

Fundpunkt-/Probennr.: 9/1  
Probenname: BK5 (Beton, Ziegel)

Geschoss: EG  
Raum-Nr.: Holzlager

Art des Produktes: Beton  
Lage im Raum: Boden

Analysiert auf: Abfalltechnische Einstufung  
Einstufung: RC-1

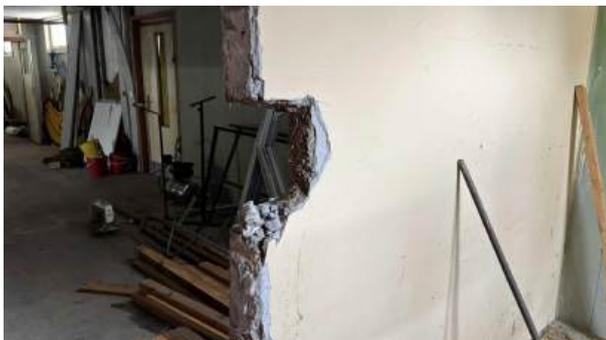
Übersichtsfoto Nr. 0017:

Fundpunkt-/ProbenNr.: 10/1

Probenname: Sauerkrautbetonwand

Raum-Nr.: Holzlager

Art des Produktes: Sauerkrautbeton

Lage im Raum: Wand

Einstufung: RC-1

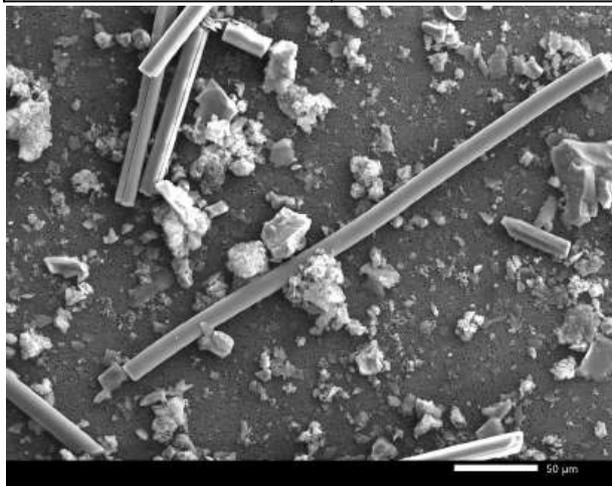
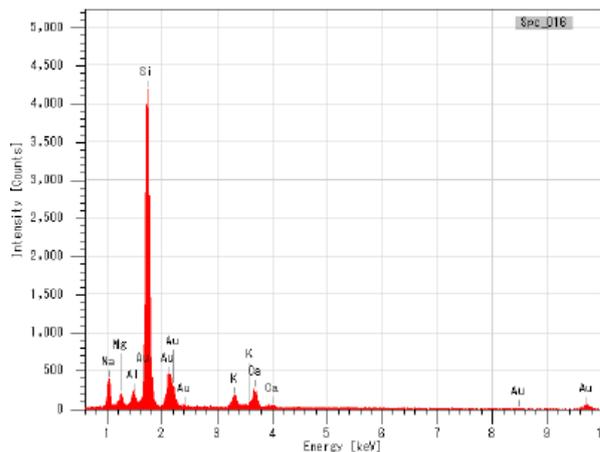
REM-Bild

25M01201-006	
Angaben des Kunden:	3/1+2 : BK2 (Horizontalsperre)
Probenvorbereitung Asbest:	VDI 3866 Blatt 5: 2017-06 (Anh. B) <sup>a</sup> : Heißveraschung, Zerkleinerung, Säurebehandlung, Goldbeschichtung

Analyse	Befund	NWG*
PAK		
Trockenrückstand	99,2 Masse-%	
Naphthalin	<0,05 mg/kg TM	
Acenaphthylen	<0,05 mg/kg TM	
Acenaphthen	<0,05 mg/kg TM	
Fluoren	<0,05 mg/kg TM	
Phenanthren	<0,05 mg/kg TM	
Anthracen	<0,05 mg/kg TM	
Fluoranthen	<0,05 mg/kg TM	
Pyren	<0,05 mg/kg TM	
Benz(a)anthracen	0,052 mg/kg TM	
Chrysen	<0,05 mg/kg TM	
Benzo(b)fluoranthen	<0,05 mg/kg TM	
Benzo(k)fluoranthen	<0,05 mg/kg TM	
Benzo(a)pyren	0,077 mg/kg TM	
Indeno(1,2,3-cd)pyren	<0,05 mg/kg TM	
Dibenz(ah)anthracen	<0,05 mg/kg TM	
Benzo(g,h,i)perylene	<0,05 mg/kg TM	
Summe PAK (EPA)	0,13 mg/kg TM	
Asbestnachweis (Anh.B)	Asbest nicht nachgewiesen	0,001 %

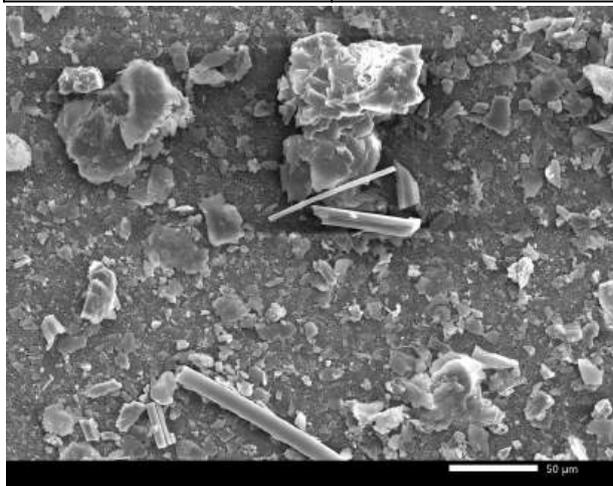
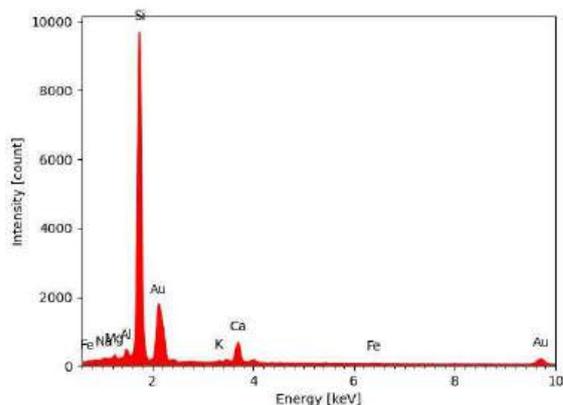
REM-Bild

25M01201-007	
Angaben des Kunden:	5/1+2: BK3 (Horizontalsperre)
Probenvorbereitung	VDI 3866 Blatt 5: 2017-06 (Anh. B) <sup>2</sup> :
Asbest:	Heißveraschung, Zerkleinerung, Säurebehandlung, Goldbeschichtung
