# **ZUSTANDSFESTELLUNGEN**

## **GEBÄUDESUBSTANZ**

**Gebäude :** Areal ehemaliger Gleisbaubetrieb sowie der ehemaligen  
„Alten Bäckerei“  
**06749 Bitterfeld-Wolfen**

**Sandersdorf-Brehna , 26.03.2025**

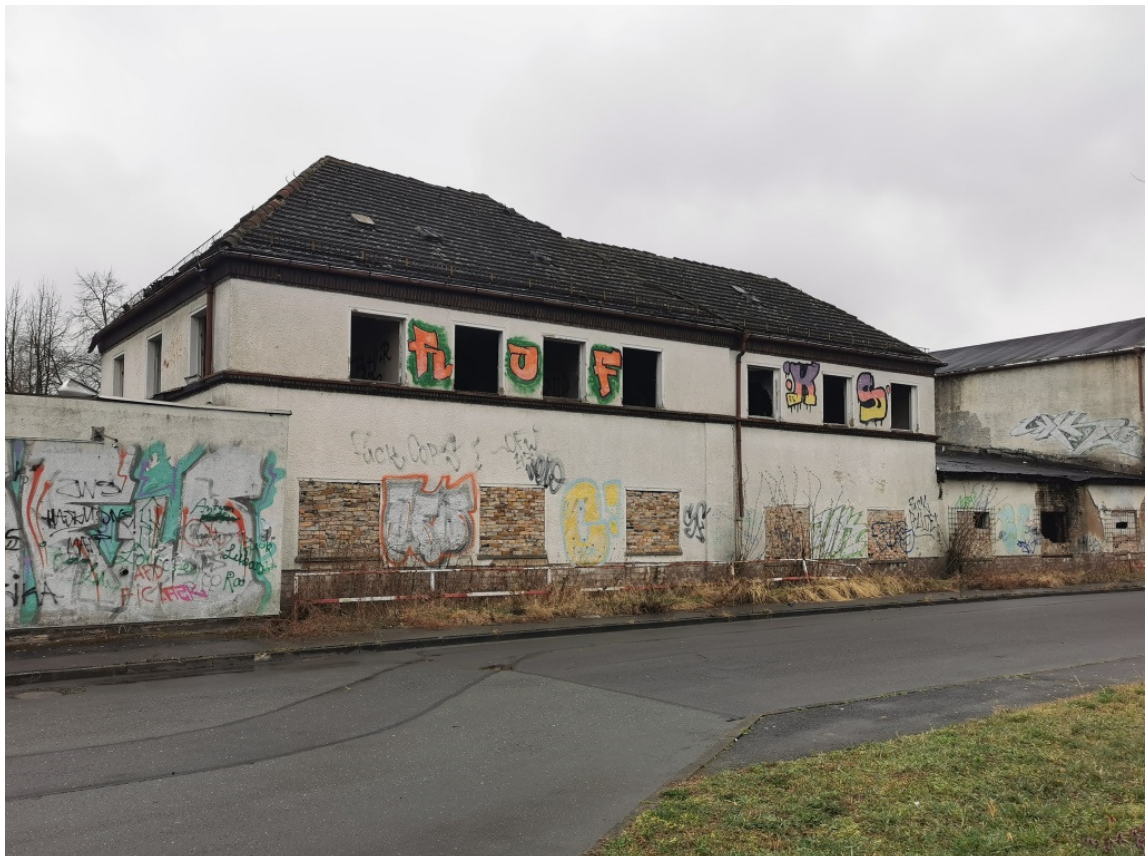
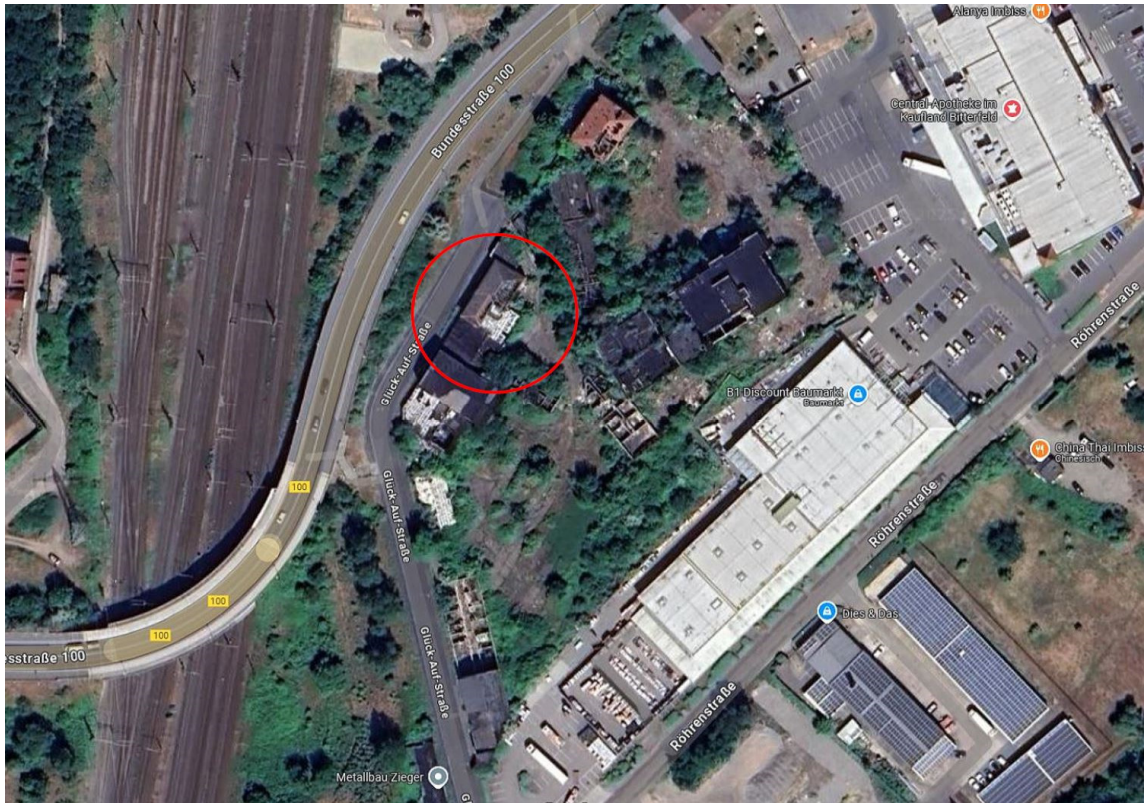
### **Gebäude 1 – Areal ehemaliger Gleisbaubetrieb**

Erdgeschoß : augenscheinlich keine Schäden ( hier insbesondere der Decke über dem Kellergeschoß ) vorhanden

zum Obergeschoß Schäden vorhanden

Obergeschoß : Obergeschoß über bestehende Treppenanlage aufgrund Schäden bzw. Einsturzgefahr nicht erreichbar, Geschoßdecke bereits teilweise eingestürzt bzw. Schäden, welche zu einem Einsturz führen können

Dach : teilweise eingestürzt bzw. Schäden, welche zu einem Einsturz führen können

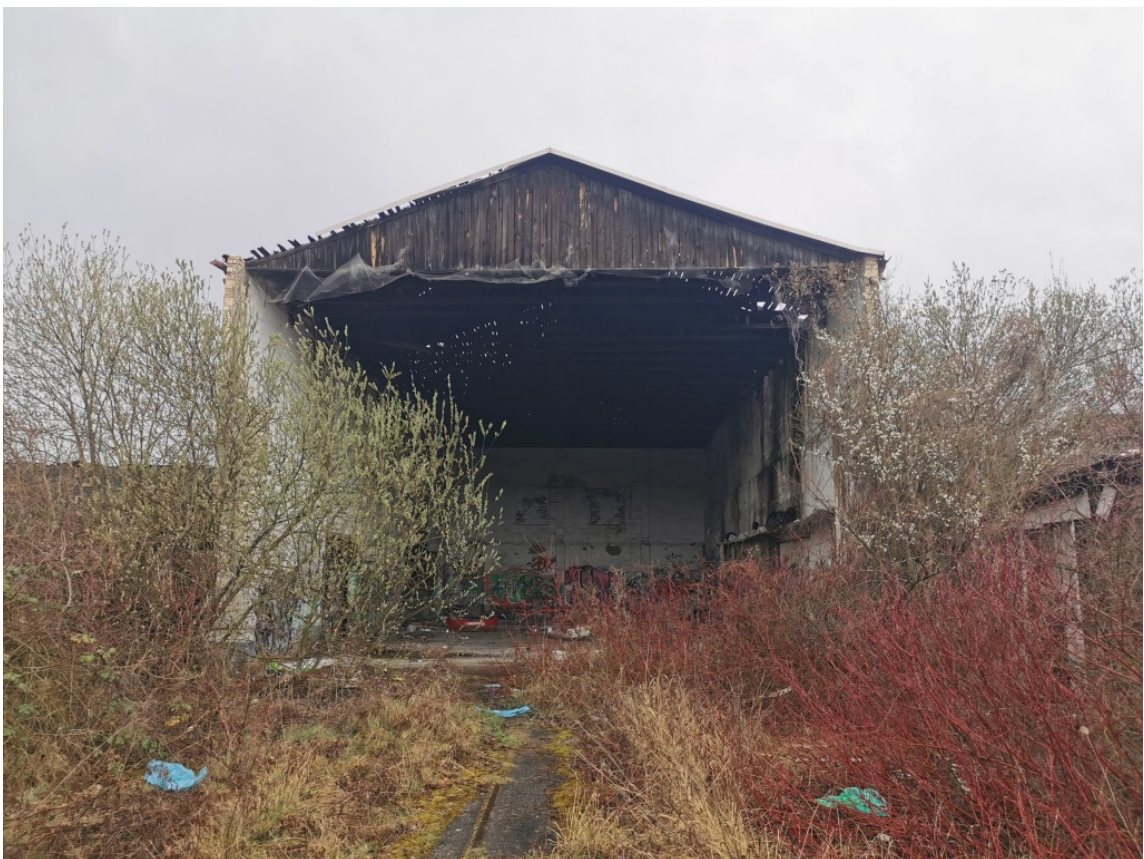
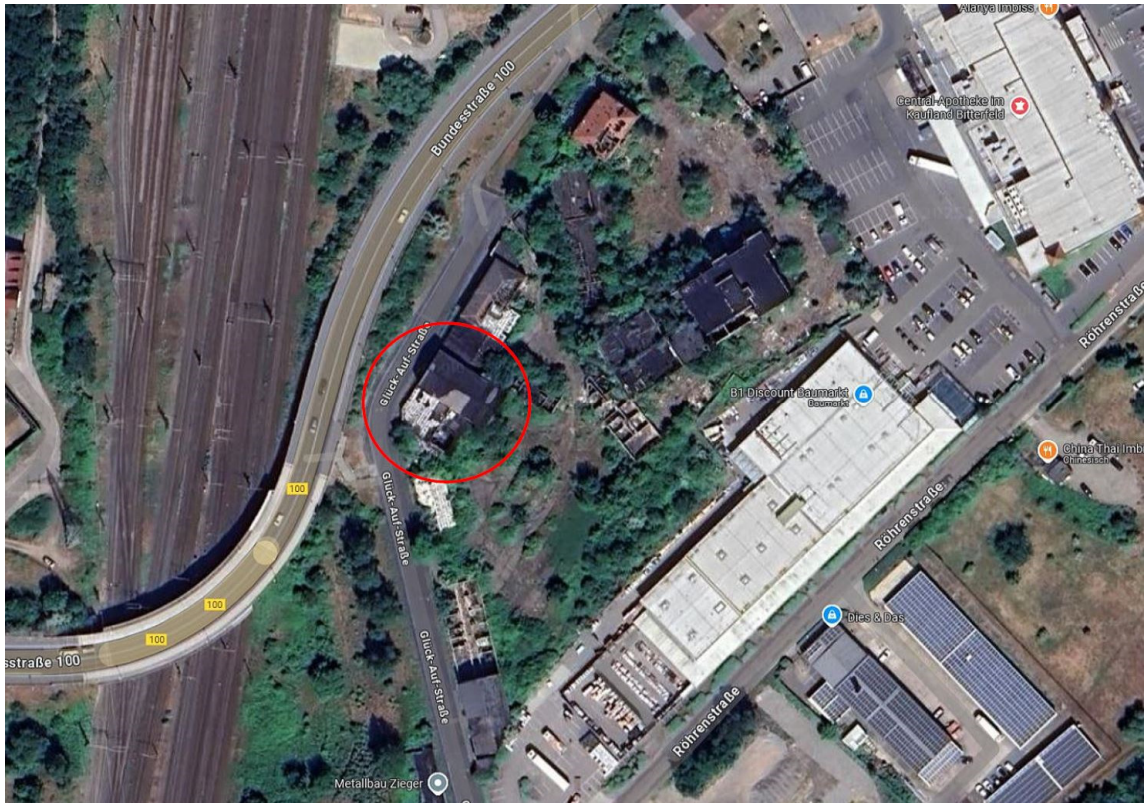
### **Gebäude 2 – Areal ehemaliger Gleisbaubetrieb**

Erdgeschoß :      augenscheinlich keine Schäden vorhanden

Dach :              teilweise eingestürzt bzw. Schäden, welche zu einem Einsturz führen können

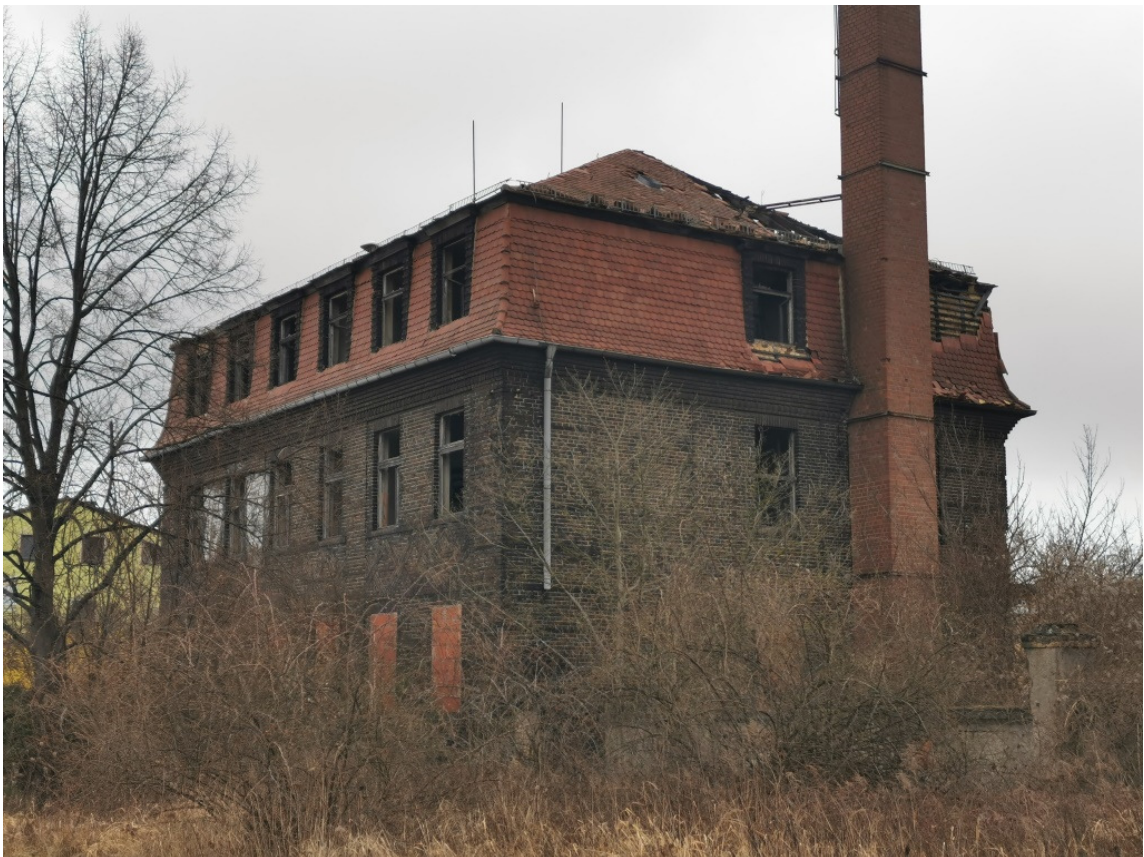
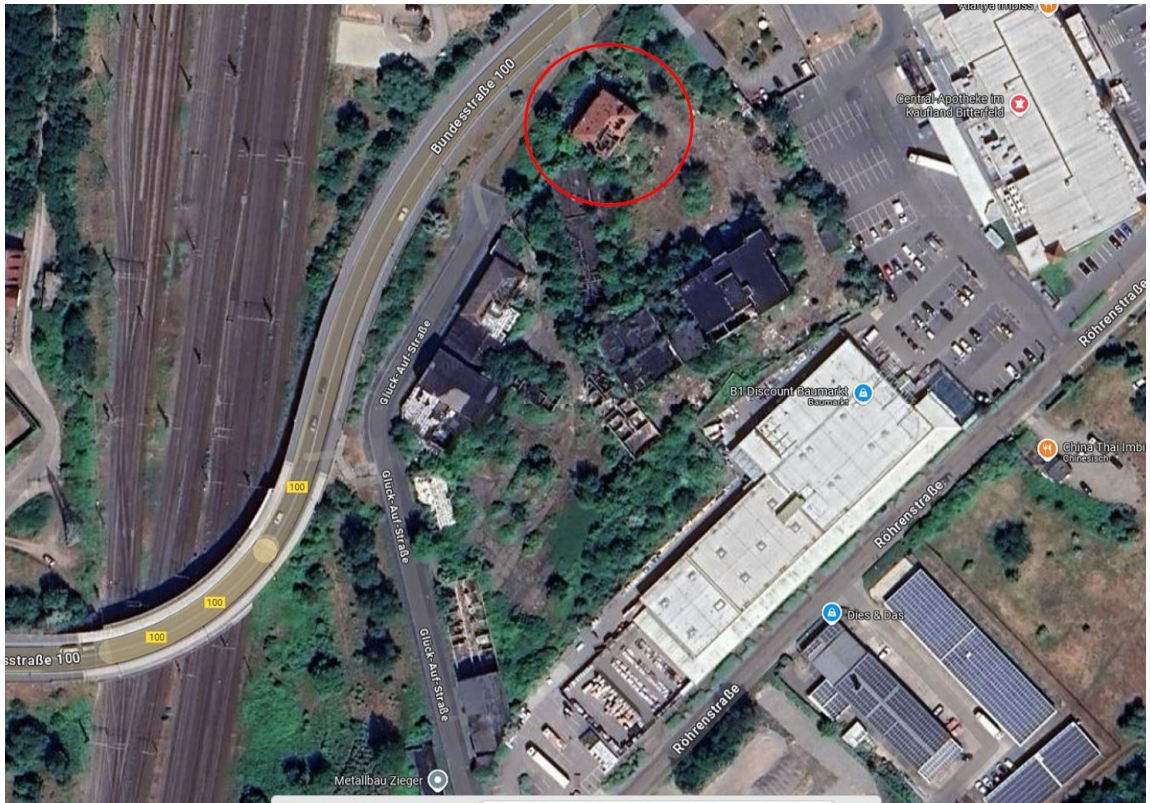
### **Gebäude 3 – Areal ehemalige „Alte Bäckerei“**

fehlende Absturzsicherung

Treppe zum 2. Obergeschoß - Treppenanlage teilweise eingestürzt

Treppe zum Dachgeschoß - keine Einschätzung der Treppenanlage aufgrund fehlender Erreichbarkeit möglich , augenscheinlich einsturzgefährdet

Dach : teilweise eingestürzt bzw. Schäden, welche zu einem Einsturz führen können

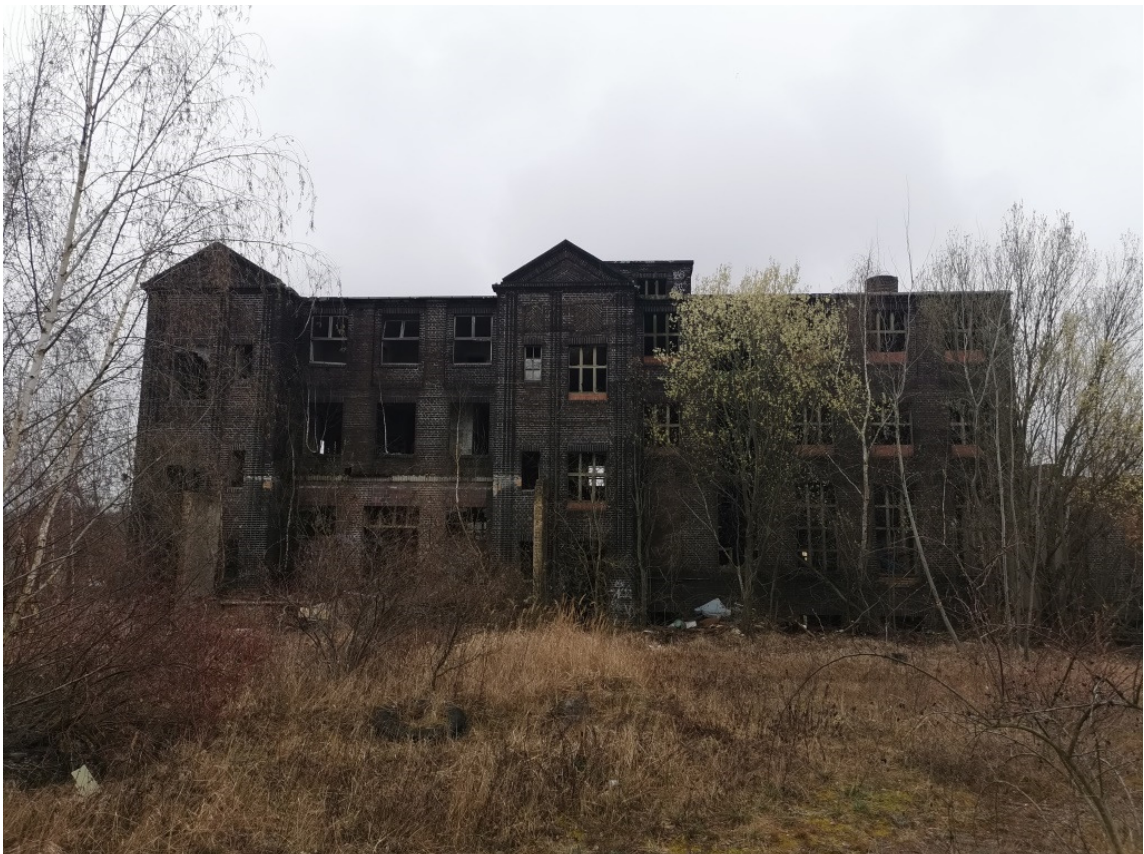
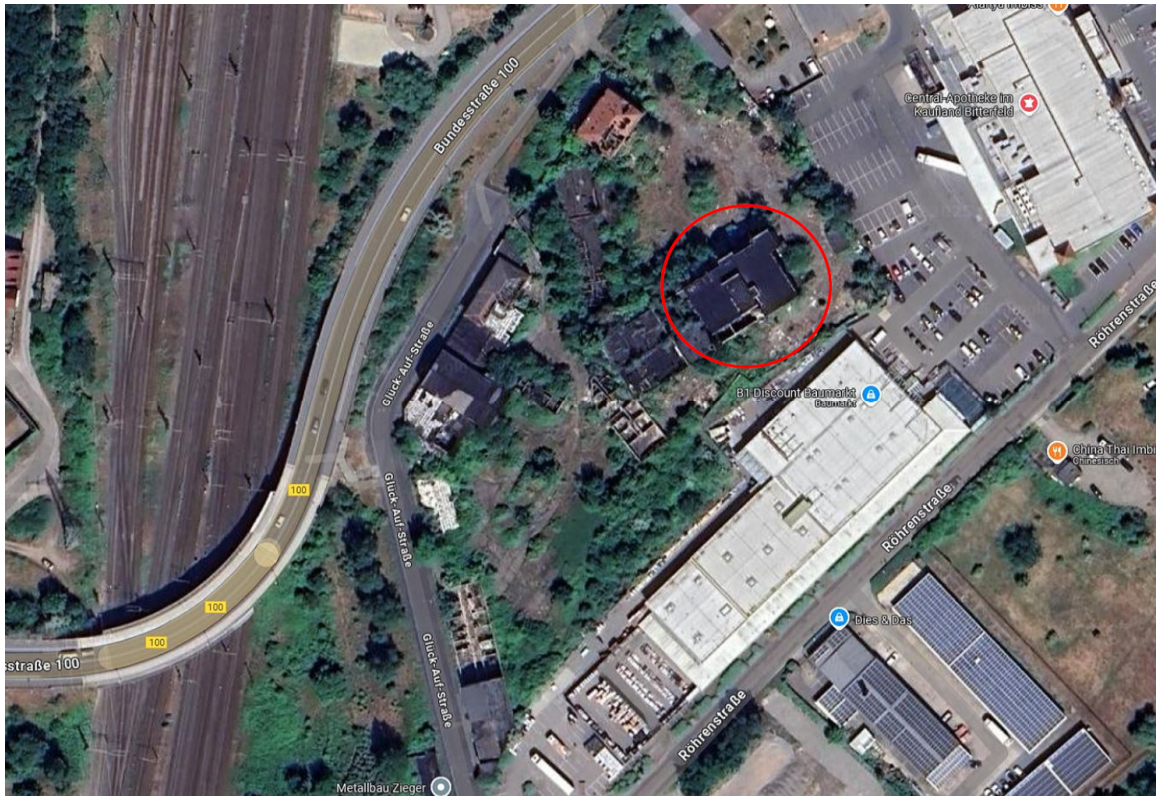
### **Gebäude 4 – Areal ehemalige „Alte Bäckerei“**

Treppe zum Erdgeschoß - augenscheinlich keine Schäden vorhanden,  
fehlende Absturzsicherung

1. Obergeschoß : augenscheinlich keine Schäden an der Deckenkonstruktion  
( Decke ü. Erdgeschoß ) vorhanden,  
Deckenöffnungen vorhanden, keine Absturzsicherungen
- begehrbar, jedoch über bestehende Treppenanlage aufgrund möglicher Schäden nicht erreichbar

2. Obergeschoß : augenscheinlich keine Schäden an der Deckenkonstruktion  
( Decke ü. 1. Obergeschoß ) vorhanden,  
Deckenöffnungen vorhanden, keine Absturzsicherungen
- begehrbar, jedoch über bestehende Treppenanlage aufgrund möglicher Schäden nicht erreichbar

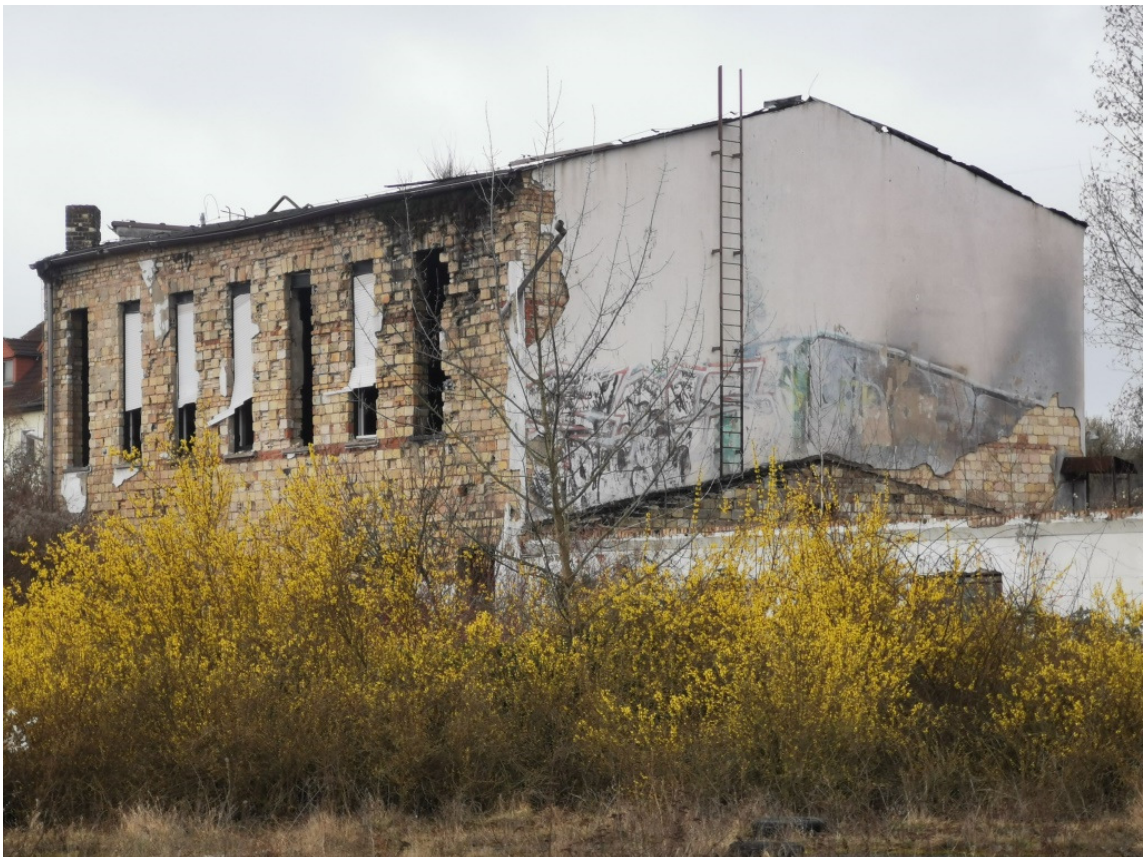
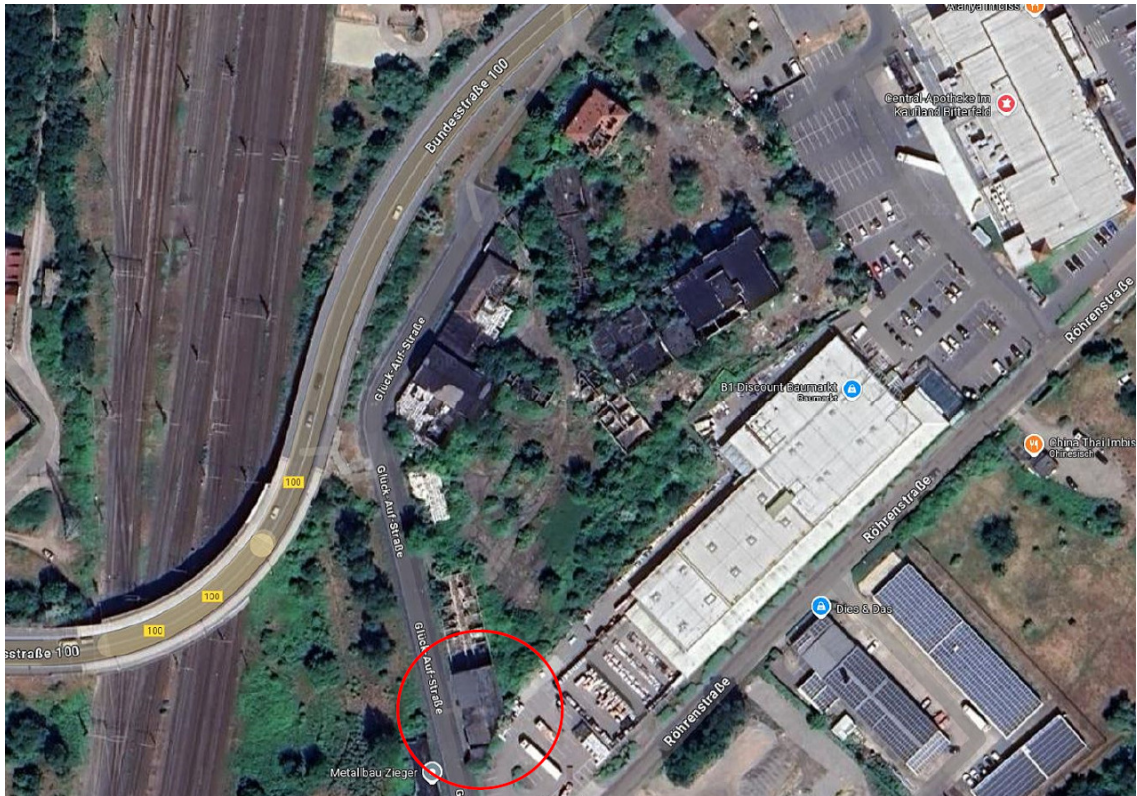
- Einschätzung / Beurteilung aufgrund fehlender Zugänglichkeit nicht möglich
