# Holzschutztechnischer Untersuchungsbericht

## Nr.: 231092

**Objekt:** Rathaus in Oebisfelde, Lange Str. 12

**Gegenstand der Untersuchung:** Dachstuhl, Holzbalkendecken und Fachwerk

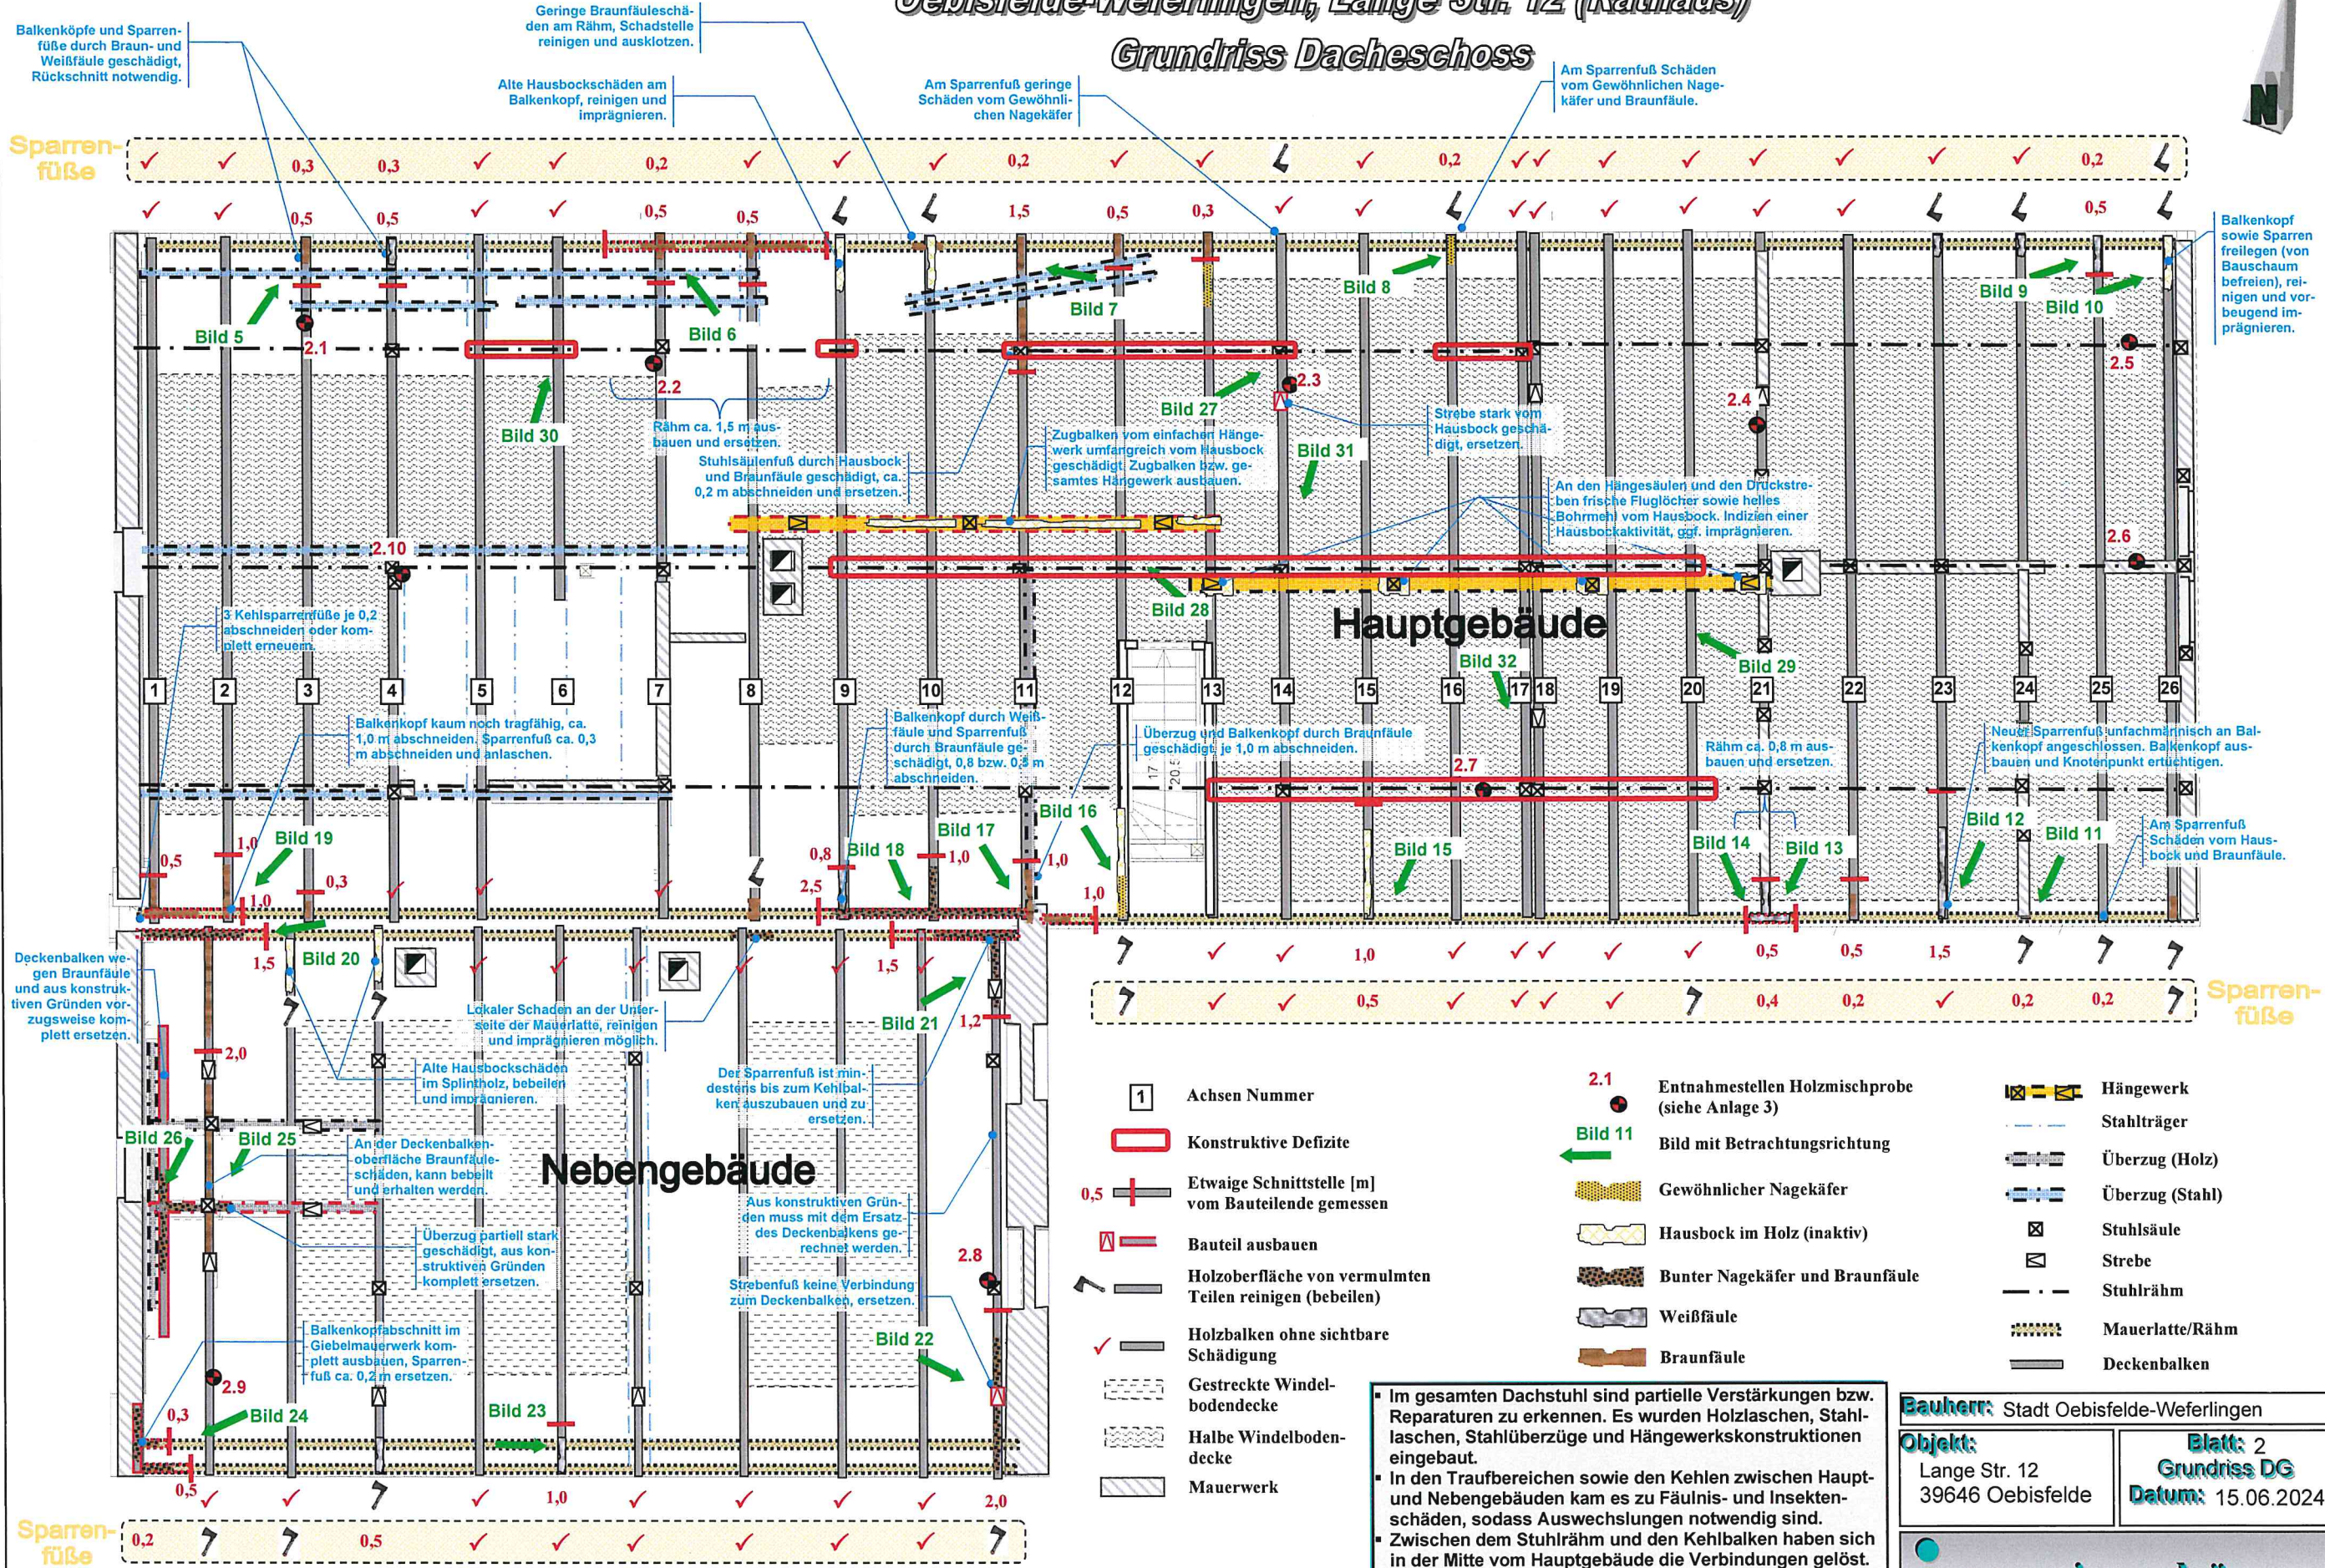
Grundriss Dacheschoss

Im gesamten Dachstuhl sind partielle Verstärkungen bzw. Reparaturen zu erkennen. Es wurden Holzlaschen, Stahl-laschen, Stahlüberzüge und Hängewerkstrukturen eingebaut.

In den Traufbereichen sowie den Kehlen zwischen Haupt- und Nebengebäuden kam es zu Fäulnis- und Insekten-schäden, sodass Auswechslungen notwendig sind.

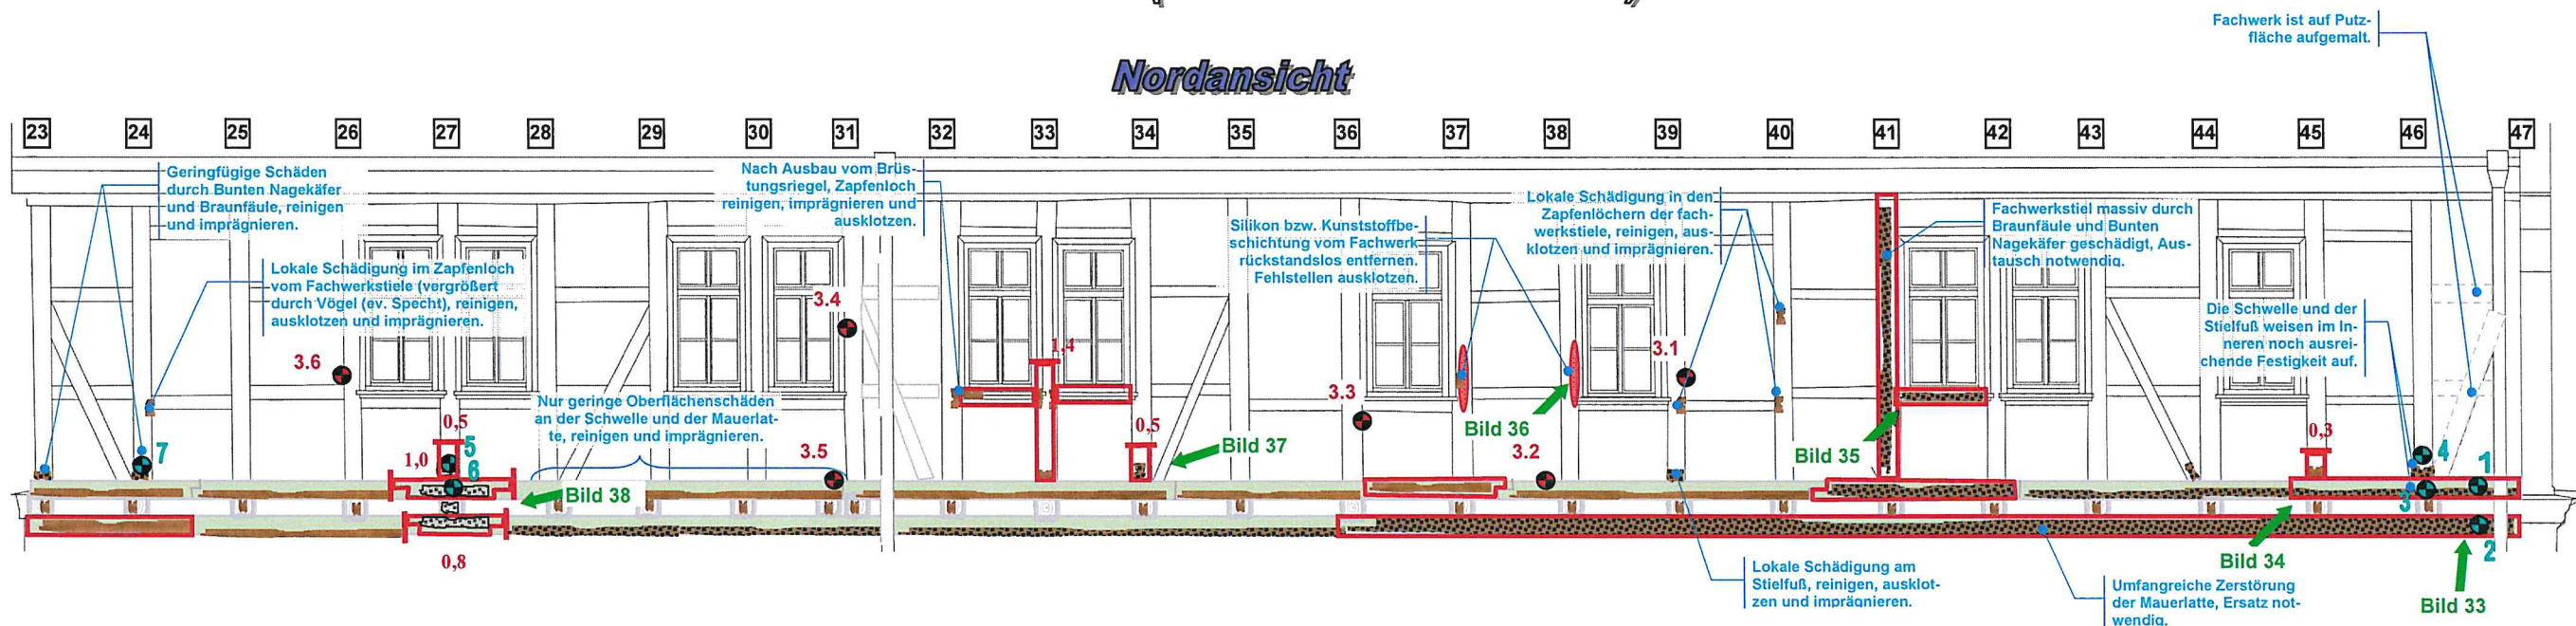
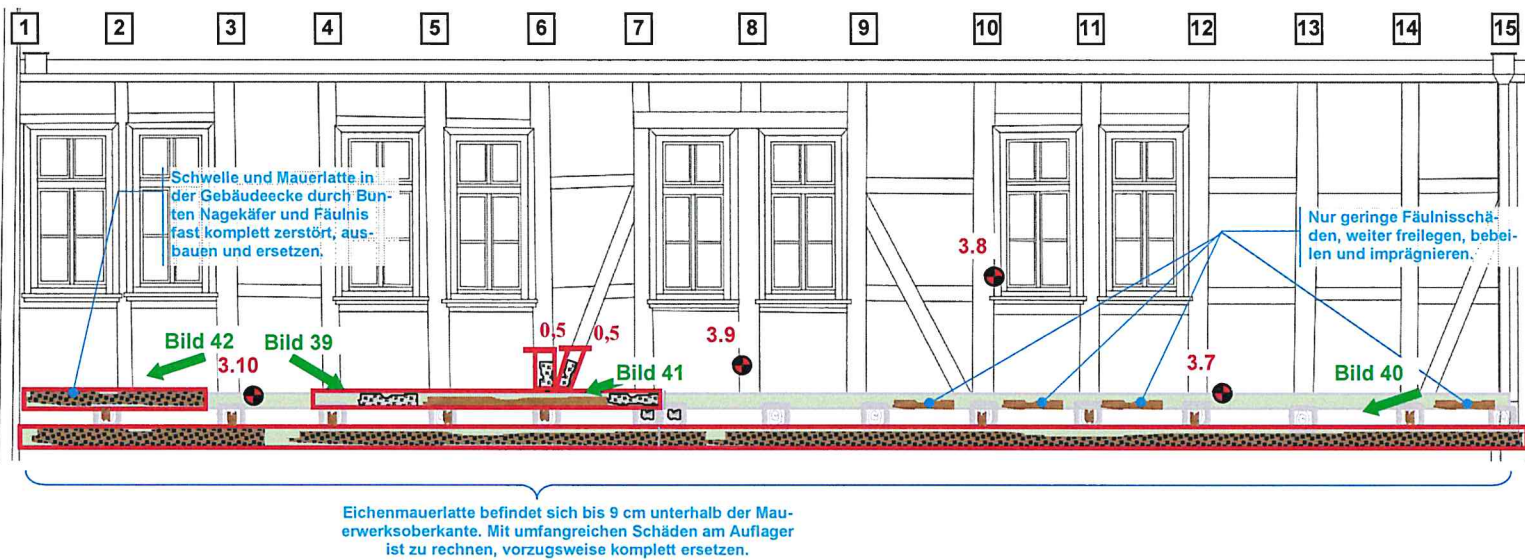
## Fachwerk 1. OG (Ansicht Nord und Süd)

- Auf der Nordseite sind über 50% der Mauerlatte und 20% der Schwelle so stark zerstört, dass diese ersetzt werden müssen.
- Auf der Südseite muss die gesamte Mauerlatte aufgrund der Fäulnisschäden (falsche Einbaulage) komplett erneuert werden. Wird diese ersetzt, muss der vorspringende Sockel ist um mindestens eine Ziegellage abzutragen werden. Es konnten keine Hinweise früherer Holzschutzmittelbehandlungen nachgewiesen werden.
- Die angegebenen Schnittlängen sind Mindestangaben, die aus konstruktiven und/oder statischen Gründen noch erhöht werden können.

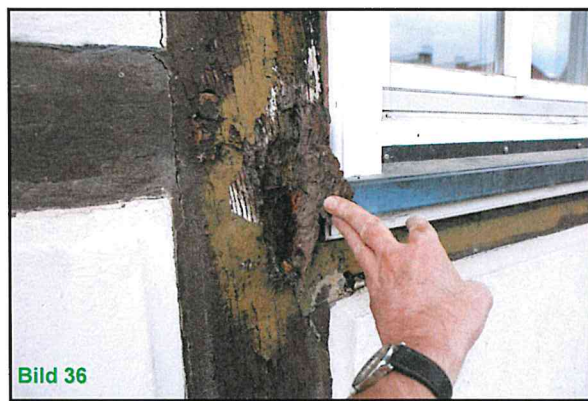
Bild 36

Der Einsatz von Silikon und Holzersatzmassen an der Außenseite der Fachwerkkonstruktion ist suboptimal und aus fachlicher Sicht nicht geeignet. Hinter diesen dichtschießenden Kunststoffen dringt Wasser in die Holzkonstruktion und verhindert eine rasche Rücktrocknung. Aus diesem Grund sollten im Zuge der Sanierung sämtliche Kunststoffbeläge an der Holzoberfläche rückstandslos entfernt werden. Denn bereits jetzt sind diverse Fäulnisstellen hinter den Kunststoffbeschichtungen zu erkennen (Bild 36). Technisch wäre es möglich, diese fäulnisgeschädigten Stellen aufzuarbeiten und auszuklotzen.

**Bild 36** Kunststoffbeschichtungen auf der Holzoberfläche

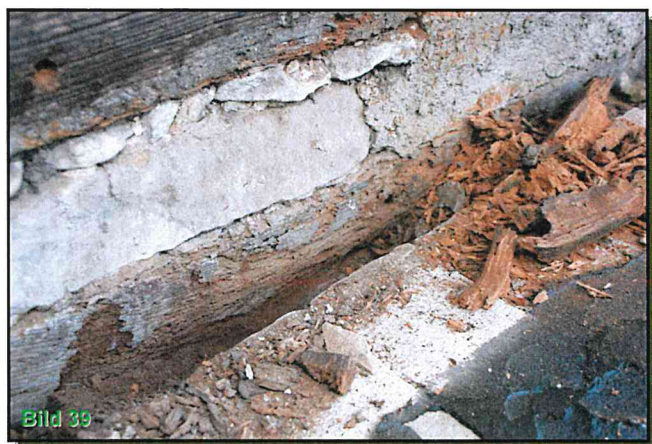
Bild 39

An der Südfassade sind an der gesamten Mauerlatte sehr umfangreiche Schäden durch Insekten und Fäulnispilze vorhanden. Das führt dazu, dass die gesamte Mauerlatte ausgebaut und ersetzt werden muss. Grundsätzlich besteht hier das Problem, dass die Mauerlatte etwa zur Hälfte eingemauert wurde. Niederschlagswasser gelangt in die Fuge zwischen Mauerwerk und Mauerlatte und wird dadurch an einer raschen Rücktrocknung behindert (Bild 39).

**Bild 39** Falsche Aufmauerung vor einer Mauerlatte

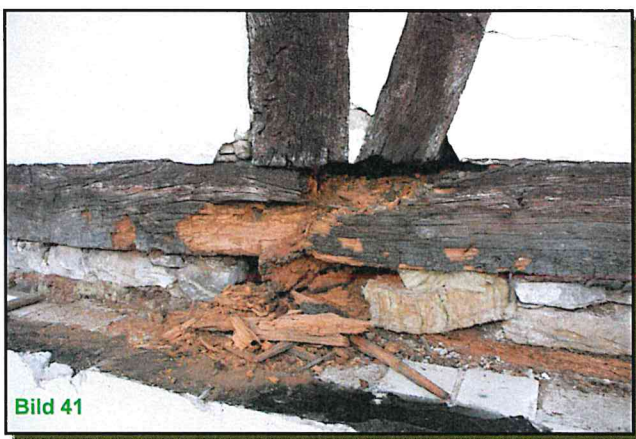
Bild 41

Zwischen den Achsen 4 und 7 führen Weiß- und Braunfäuleschäden zum umfangreicheren Substanzverlust (Bild 41) an der Fachwerkschwelle, sodass deren Ersatz in diesem Abschnitt empfohlen wird.

**Bild 41** Strebe und Fachwerkstiel ohne Auflager

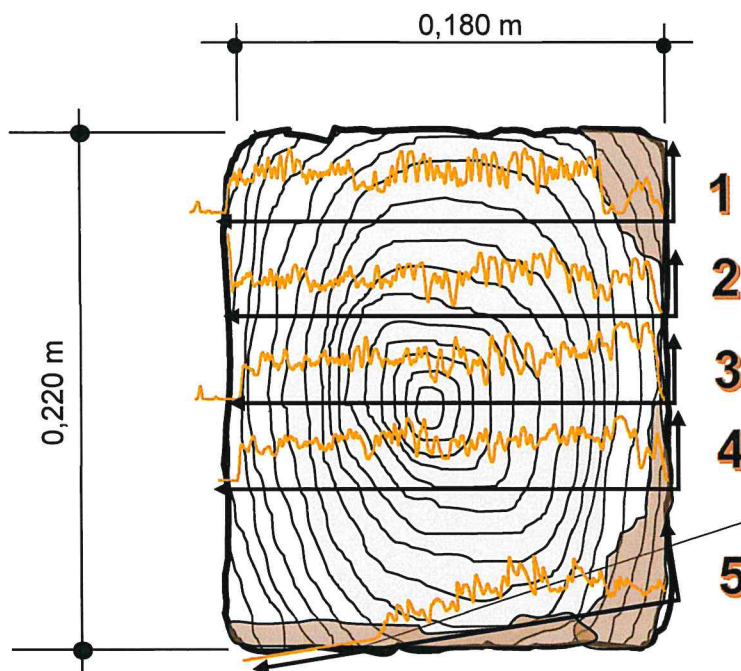
Im Bereich der Bohrungen 1, 4 und 5 sind zu Beginn und am Auflager Festigkeitsverluste zu erkennen.

Bohrnadeln wurden aufgrund des Jahrringverlaufs abgelenkt.

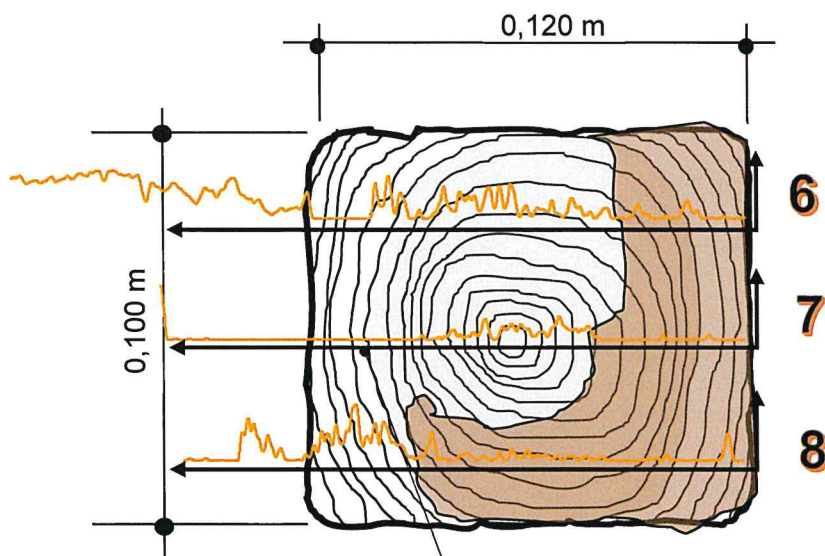
Messachse 2 - 2

Im Bereich der Bohrungen 6 bis 8 sind umfangreiche Festigkeitsverluste zu erkennen.

Bohrnadel verläuft in einem Hohlraum (z.B. Riss).

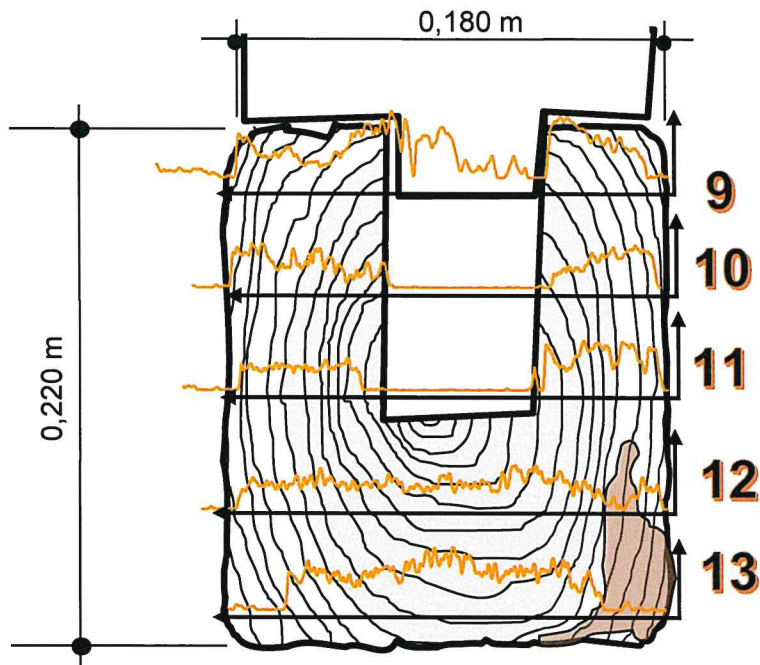
Messachse 3 - 3

Im Bereich der Bohrungen 12 und 13 sind zu Beginn Festigkeitsverluste zu erkennen.

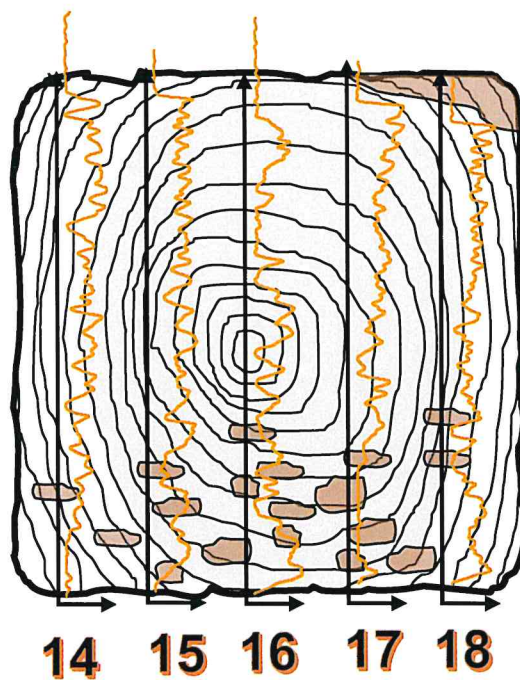
Messachse 4 - 4

■ Im Bereich der Bohrungen 14 bis 18 sind zu Beginn Festigkeitsverluste zu erkennen.

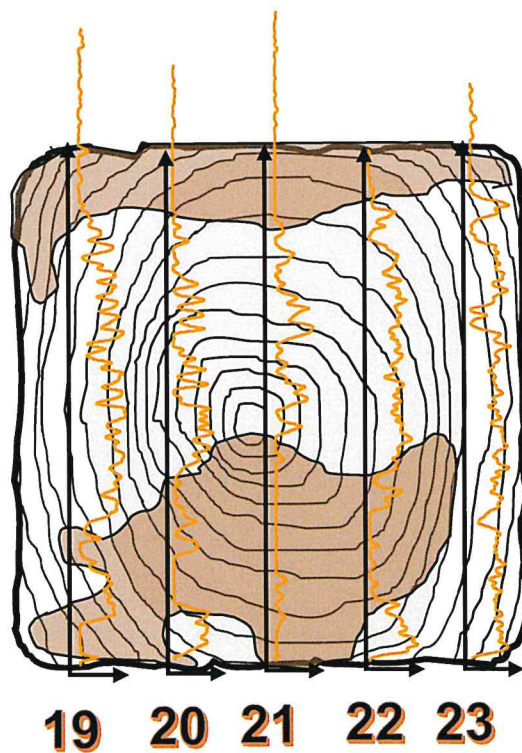
Messachse 5 - 5

■ Im Bereich der Bohrungen 19 bis 23 sind im Inneren Festigkeitsverluste zu erkennen.

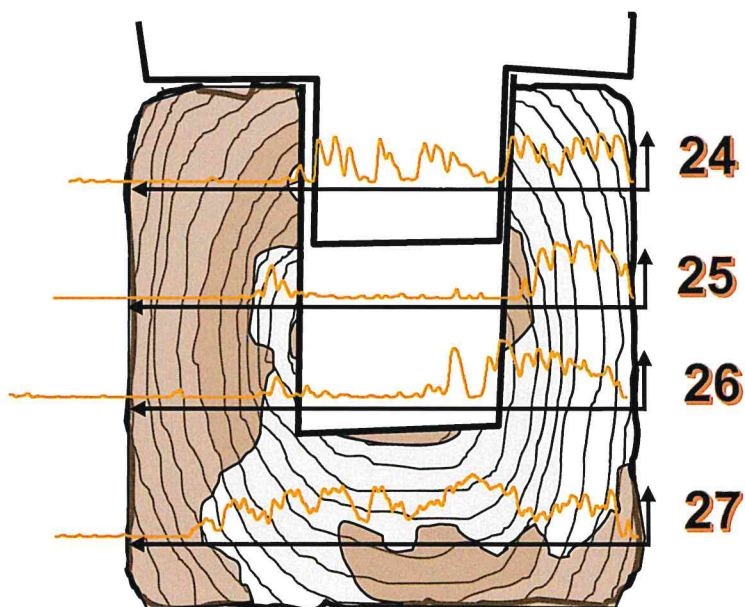
Messachse 6 - 6

Im Bereich der Bohrungen 24 bis 27 sind umfangreiche Festigkeitsverluste zu erkennen.

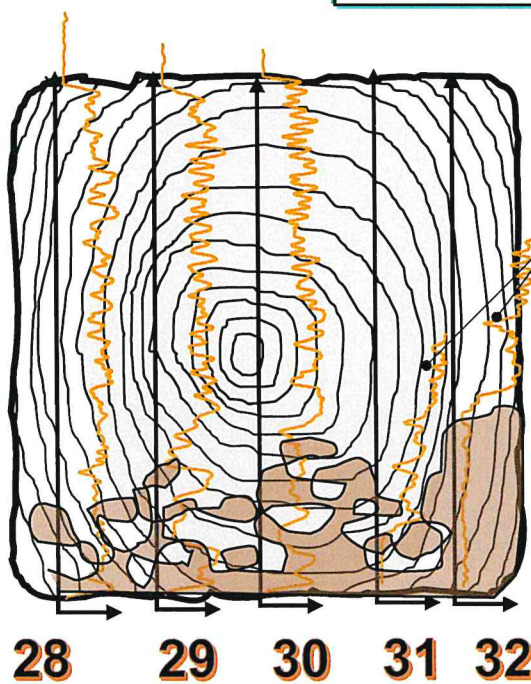
Im Bereich der Bohrungen 28 bis 32 sind am Anfang Festigkeitsverluste zu erkennen.

Bohrungen wurden wegen zu hohem Bohrwiderstand automatisch abgebrochen (z. B. Ast).
