GUTACHTERLICHE STELLUNGNAHME ...©.

Freitag, 17.01.2025 gutachterliches Aktenzeichen.: 2.104/K.17-10/2025
Geschäftszeichen Stesad: AG Vertrags Nr.: 49. GSSH Auftrag vom: 14.11.2024

In Sachen: Wertung und Beurteilung des IST-Zustandes des Bestandsinnenputzes
Objekt: Sanierung der Bestandshalle mit Erneuerung der Freianlagen am Schulstandort 49. Grundschule, Bernhardstraße 80, Dresden
Gewerk: Innenputz (Nachtrag: Außenputz)
Auftragseingang: am 14.11.2024 unter dem AG Vertragszeichen: Nr.: 49.GSSH

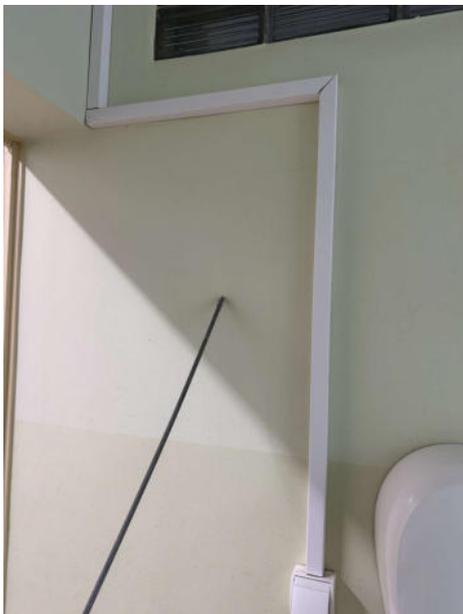
2025-01-14 Funktionsr ume 49. GSSH, Bernh rdstr  e 80. 011Foto. Raum 07: mit mehreren kleineren Hohll gen, diese sollten  bgeschl gen und erneuert werden, Innenputz  nsonsten erh ltenswert

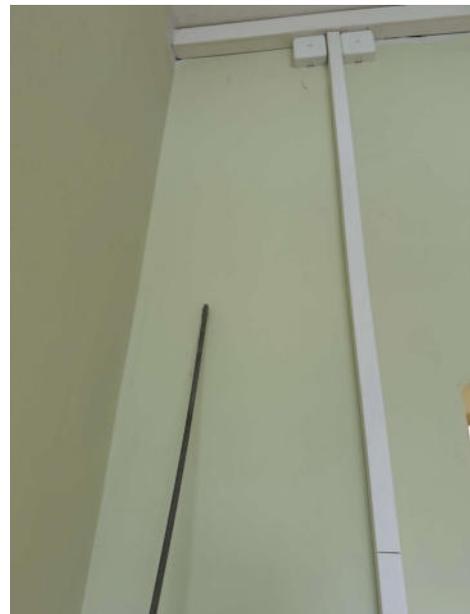
2025-01-14 Funktionsr ume 49. GSSH, Bernh rdstr  e 80. 012Foto. Raum 07: mit mehreren kleineren Hohll gen, diese sollten  bgeschl gen und erneuert werden, Innenputz  nsonsten erh ltenswert

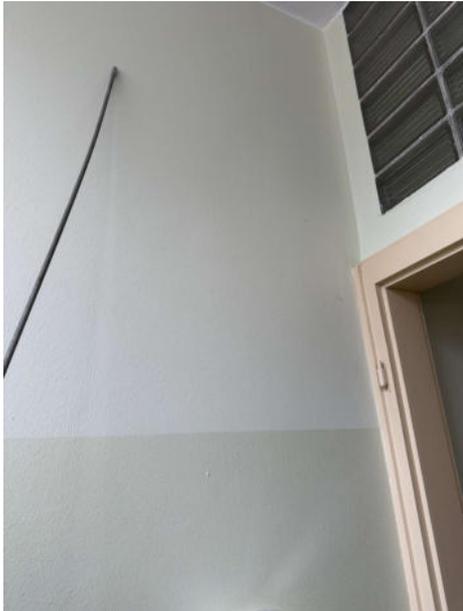
2025-01-14 Funktionsräume 49. GSSH, Bernh rdstr  e 80. 013Foto. Raum 07: mit mehreren kleineren Hohl ngen, diese sollten  bgeschl gen und erneuert werden, Innenputz  nsonsten erh ltenswert

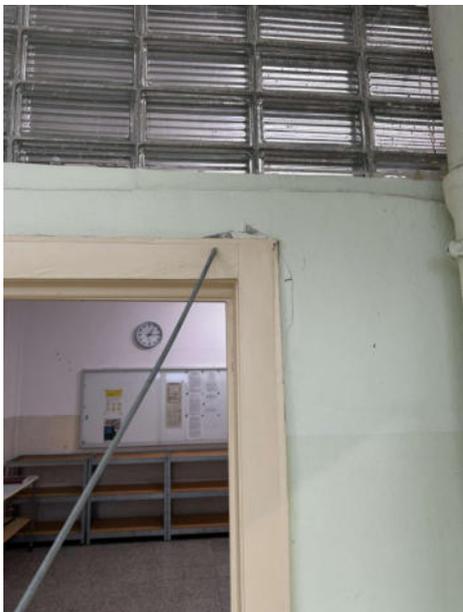
2025-01-14 Funktionsr ume 49. GSSH, Bernh rdstr  e 80. 015Foto. Raum 03: mit 3 kleineren Hohl ngen sollten  bgeschl gen und erneuert werden, Innenputz  nsonsten weitestgehend erh ltenswert

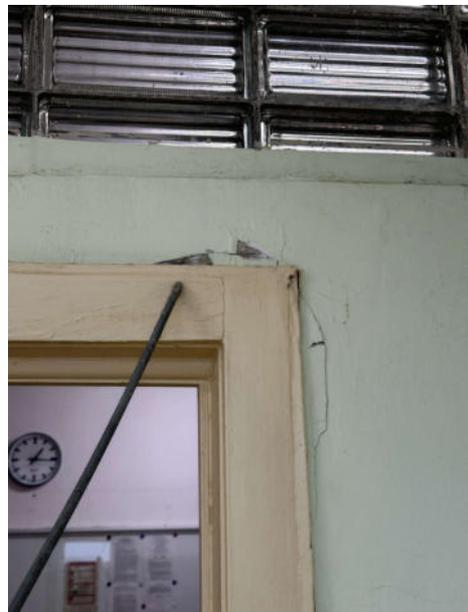
2025-01-14 Funktionsr ume 49. GSSH, Bernh rdstr  e 80. 016Foto. Raum 03: mit 3 kleineren Hohl ngen sollten  bgeschl gen und erneuert werden, Innenputz  nsonsten weitestgehend erh ltenswert

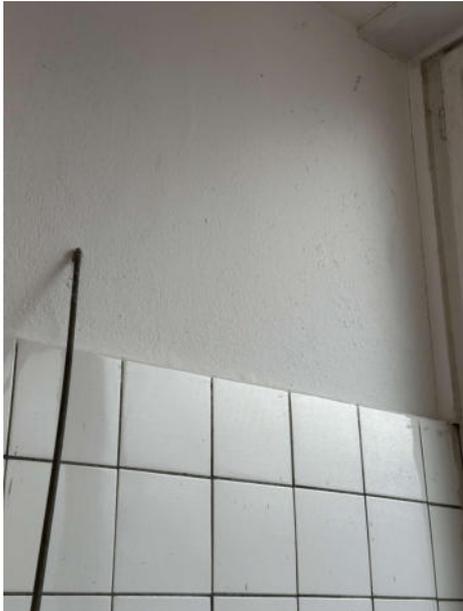
2025-01-14 Funktionsräume 49. GSSH, Bernh rdstr  e 80. 017Foto. Raum 03: mit 3 kleineren Hohlr ngen sollten  bgeschl gen und erneuert werden, Innenputz  nsonsten weitestgehend erh ltenswert

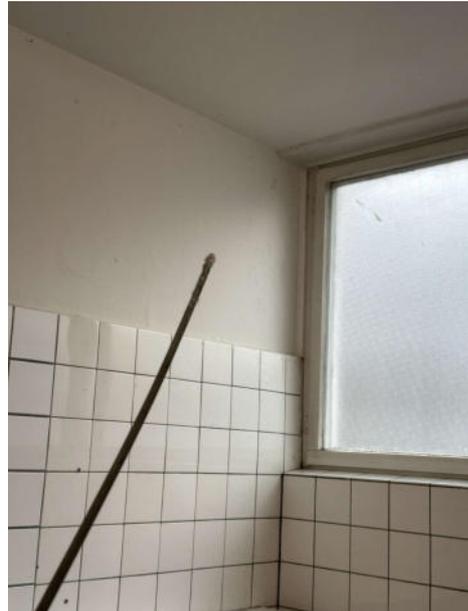
2025-01-14 Funktionsr ume 49. GSSH, Bernh rdstr  e 80. 018Foto. Raum 03: mit 3 kleineren Hohlr ngen sollten  bgeschl gen und erneuert werden, Innenputz  nsonsten weitestgehend erh ltenswert

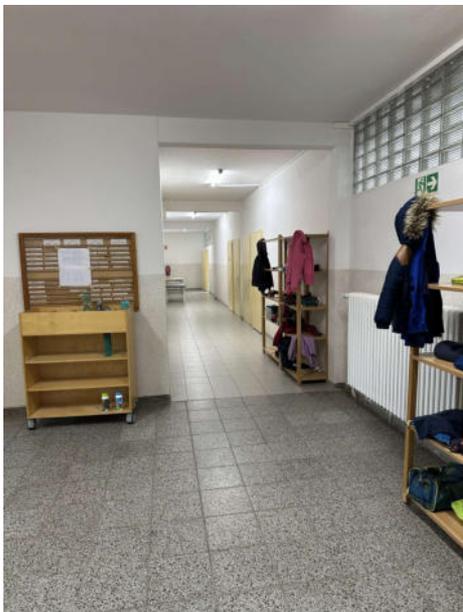
2025-01-14 Funktionsr ume 49. GSSH, Bernh rdstr  e 80. 019Foto. G ng: mit 3-4 kleineren Hohlr ngen sollten  bgeschl gen und erneuert werden, Innenputz  nsonsten erh ltenswert

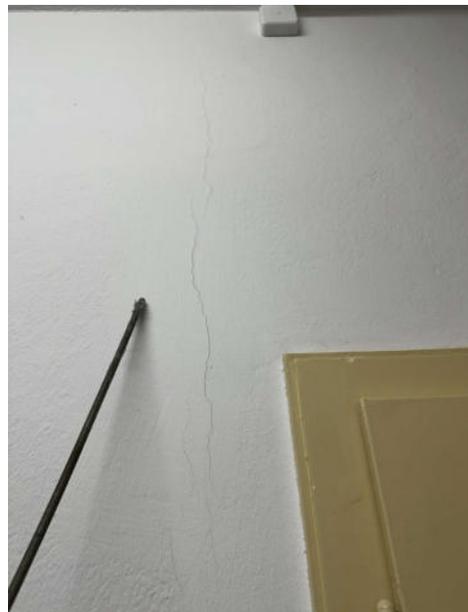
2025-01-14 Funktionsr ume 49. GSSH, Bernh rdstr  e 80. 020Foto. G ng: mit 3-4 kleineren Hohlr ngen sollten  bgeschl gen und erneuert werden, Innenputz  nsonsten erh ltenswert

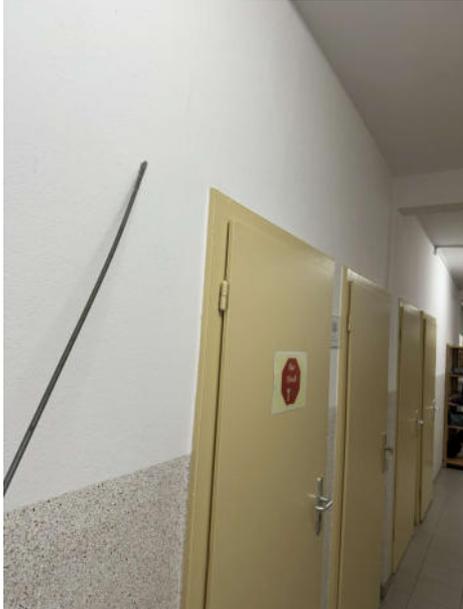
2025-01-14 Funktionsräume 49. GSSH,
Bernh rdstr  e 80. 021Foto. G ng: mit 3-4
kleineren Hohl gen sollten  bgeschl gen und
erneuert werden, Innenputz  nsonsten
erh ltenswert

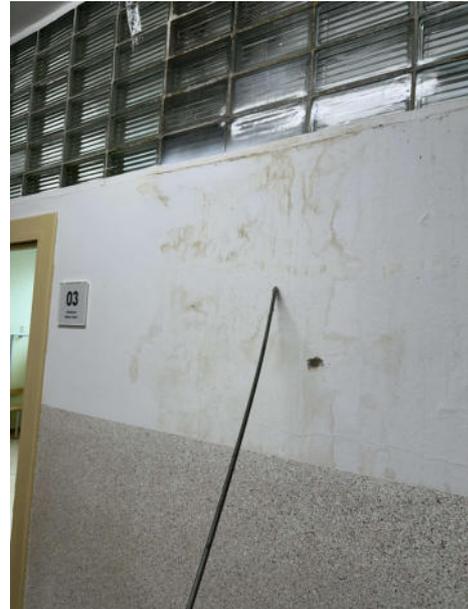
2025-01-14 Funktionsr ume 49. GSSH,
Bernh rdstr  e 80. 022Foto. G ng: mit 3-4
kleineren Hohl gen sollten  bgeschl gen und
erneuert werden, Innenputz  nsonsten
erh ltenswert
