# Untersuchungsbericht / Dokumentation

06295 Lutherstadt Eisleben

Ehemalige Grabenschule

restauratorische Befunderhebungen und Leistungen im Vorfeld der Sanierung für das  
**Bauvorhaben** Bürgerrathaus – Modernisierung, Sanierung und  
Erweiterung der ehemaligen Grabenschule, Grabenstraße 40 bis 42  
Bereich Fassadenbewertung, Schadenserfassung und Zuarbeit bei der  
Erarbeitung des Leistungsverzeichnisses

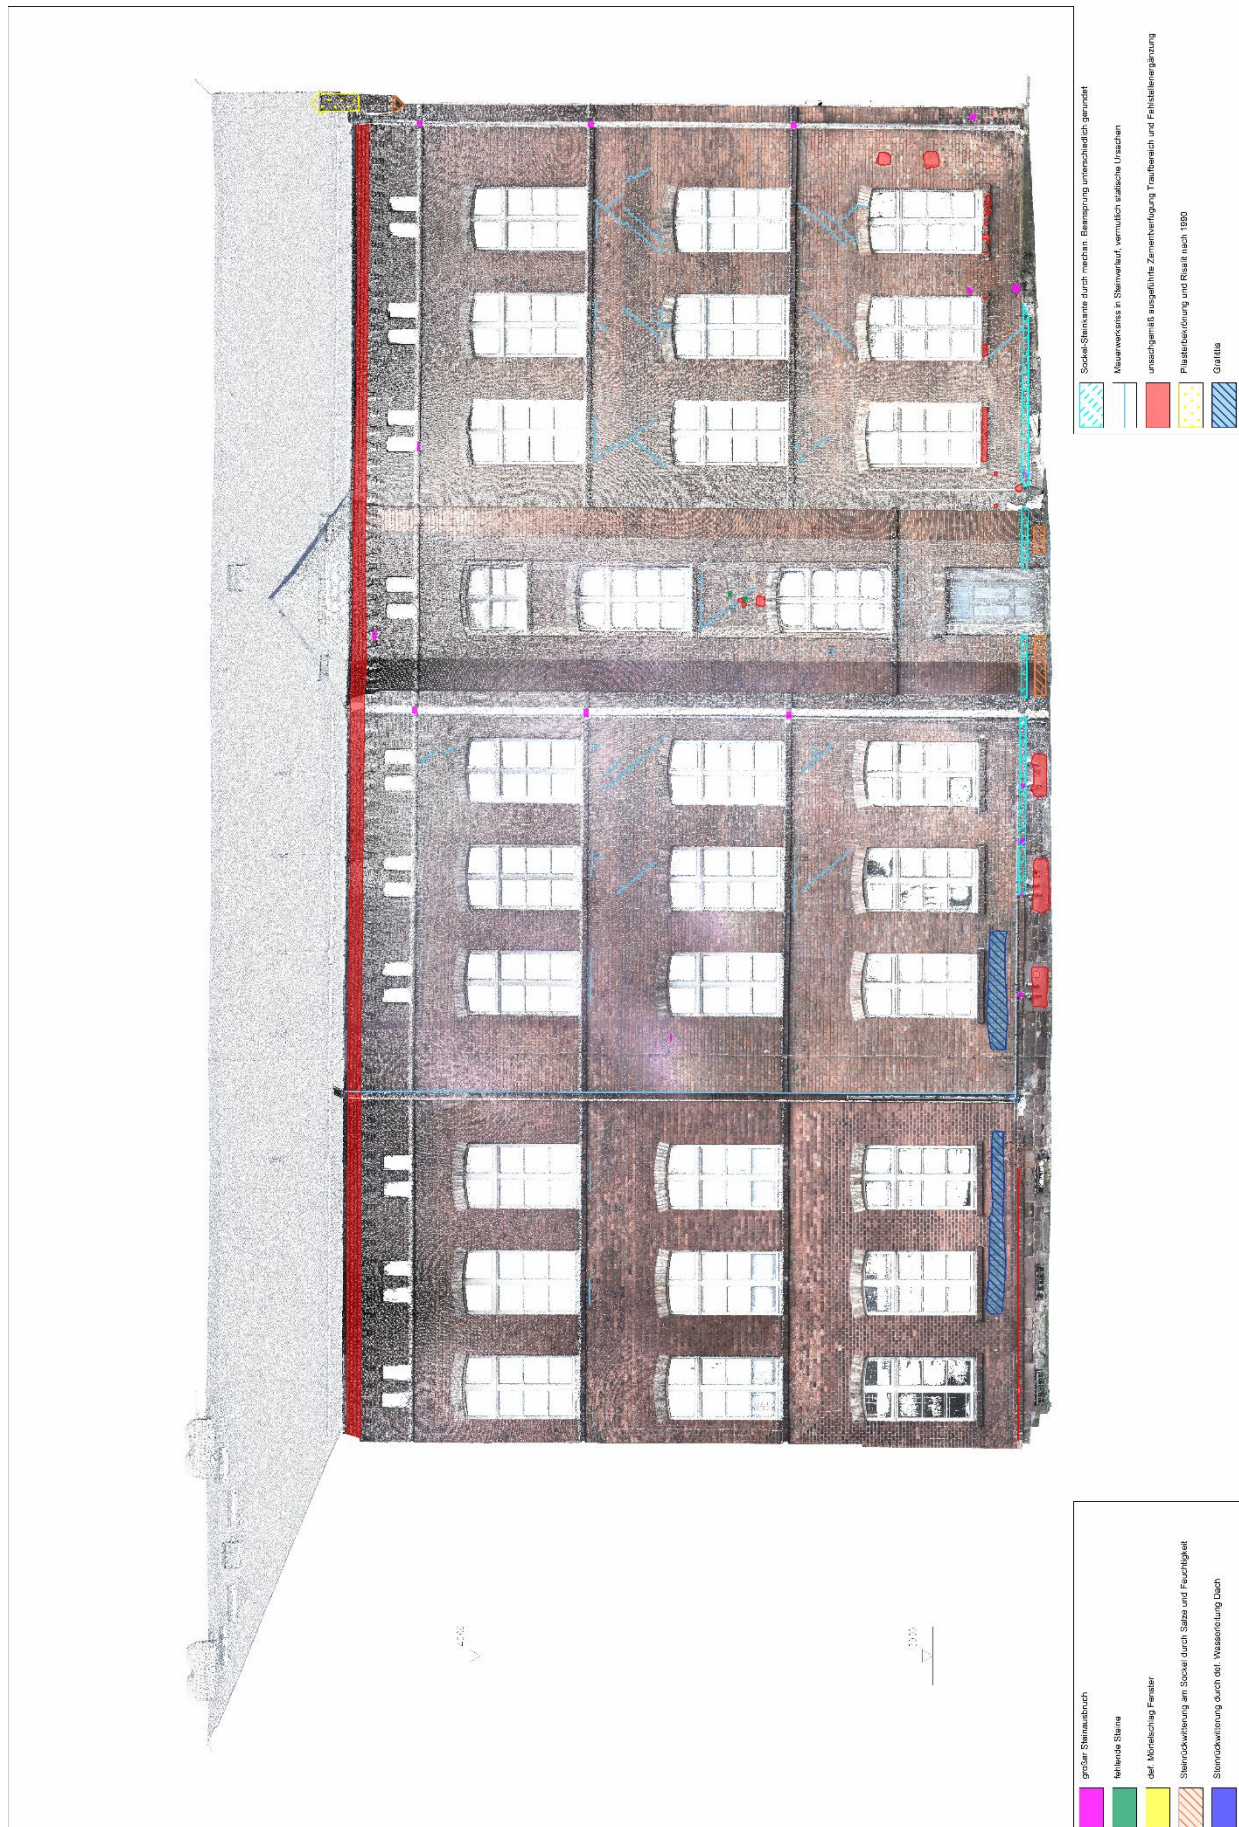
großer Steindurchbruch
	fehlende Steine
	altes Mauerwerk/Fenster
	Steinrückführung am Sockel durch Salze und Feuchtigkeit
	Steinrückführung durch altes Mauerwerk
	Sockel-Steinkante durch mechan. Beanspruchung unterschiedlich gerundet
	Mauerwerk in Steinverputz, vermutlich statische Ursachen
	ursprünglich ausgeführte Zinnenverfüllung Traufbereich und Fohlabschließung
	Planerhöhung und Realität nach 1990
	Giebel

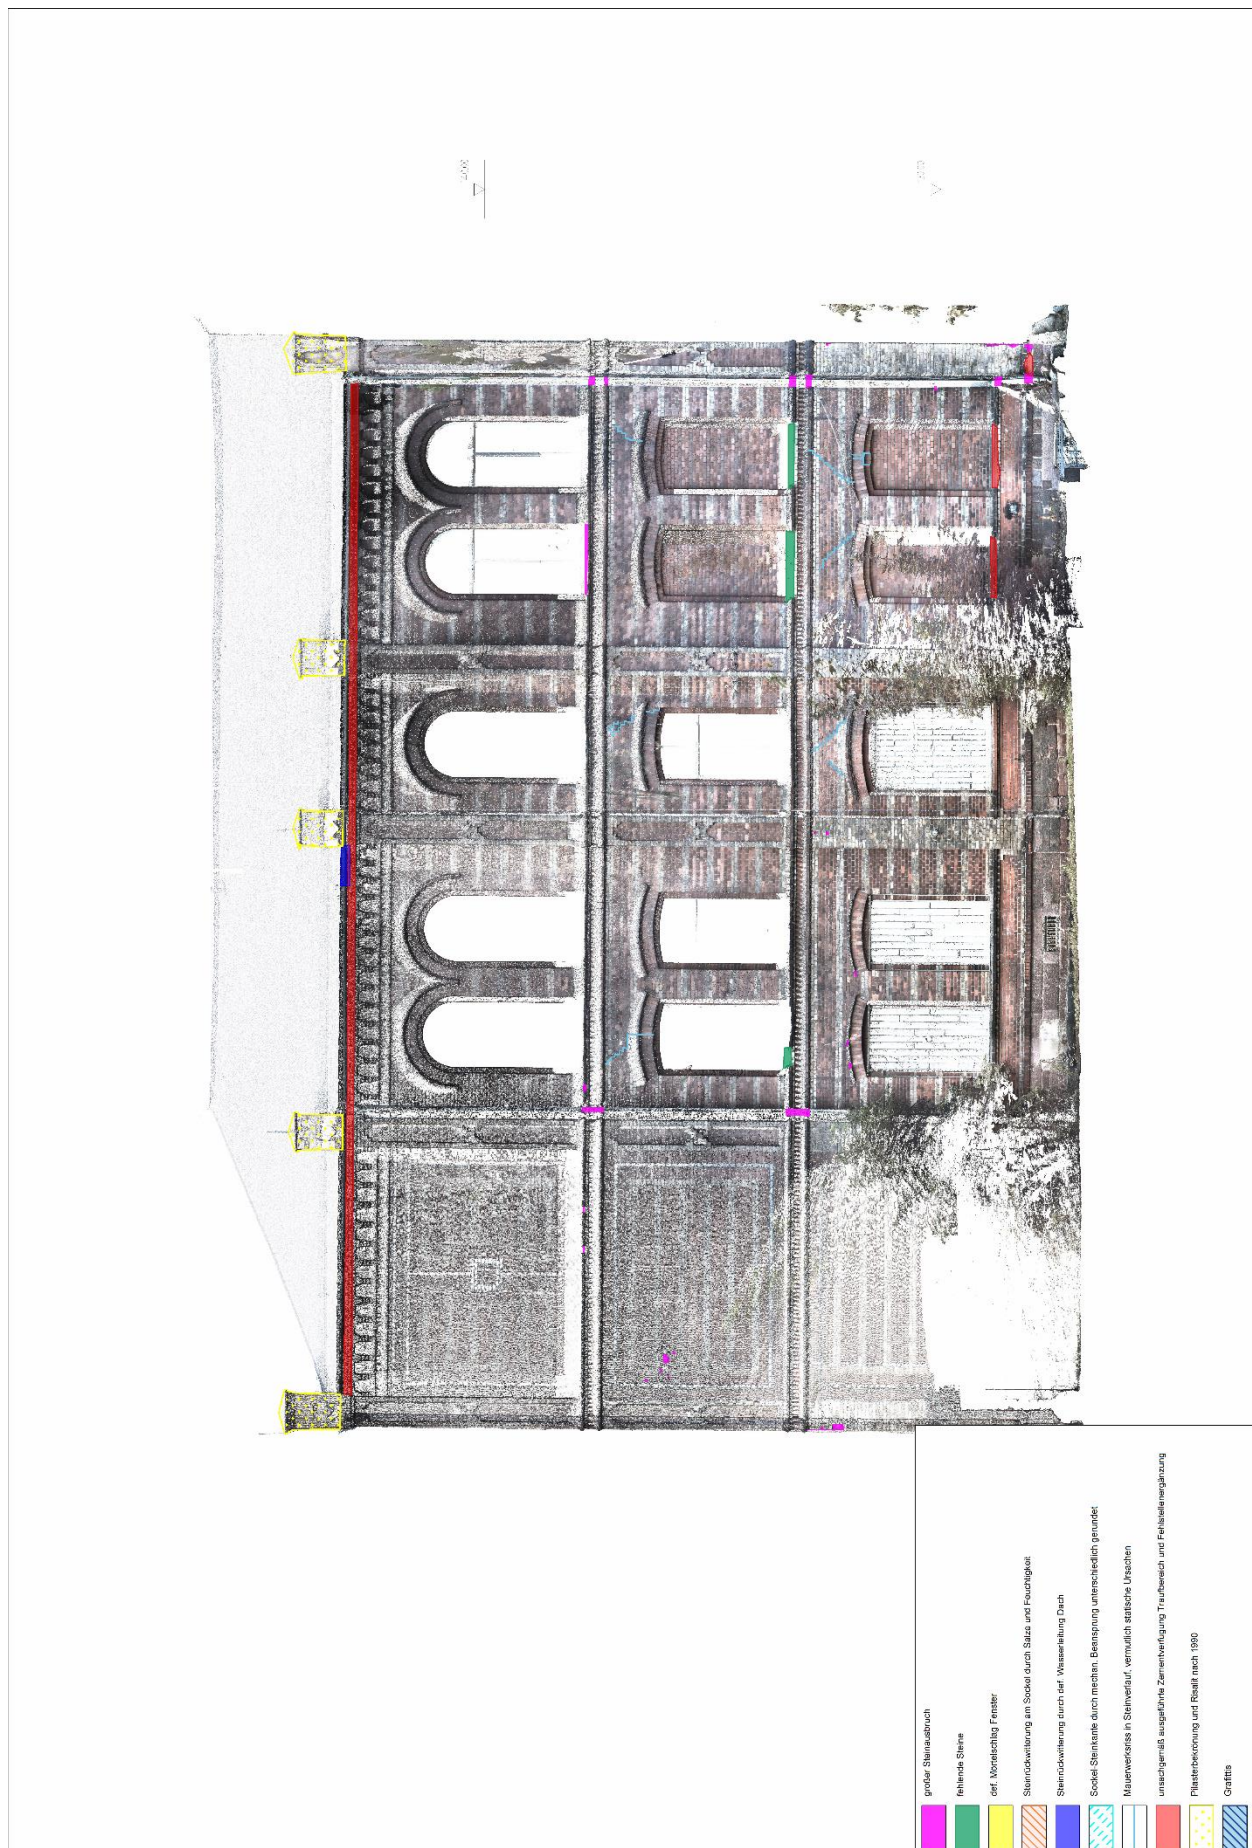
40:30

großer Steinaustrich
	fehlende Steine
	def. Mischschlag Fenster
	Steinrückwitterung am Sockel durch Salze und Feuchtigkeit
	Steinrückwitterung durch def. Wasserleitung Dach
	Sockel-Steinkante durch mangeln. Beanspruchung unterschiedlich gerundet
	Mauerverfälsch in Steinverlauf, vermutlich statische Ursachen
	unsachgemäß ausgeführte Zementverfüllung Traufbereich und Fehlstellenergänzung
	Pflasterbekrönung und Risalit nach 1990
	Graffiti
