**Außergerichtliche bautechnische Beweissicherung
Bezüglich des Bauvorhabens Claszeile 60
14165 Berlin-Zehlendorf**

**Beweiszusichernde Gebäude auf den
Grundstücken Claszeile 70, 70a**

ANLAGE Fotoauswahl

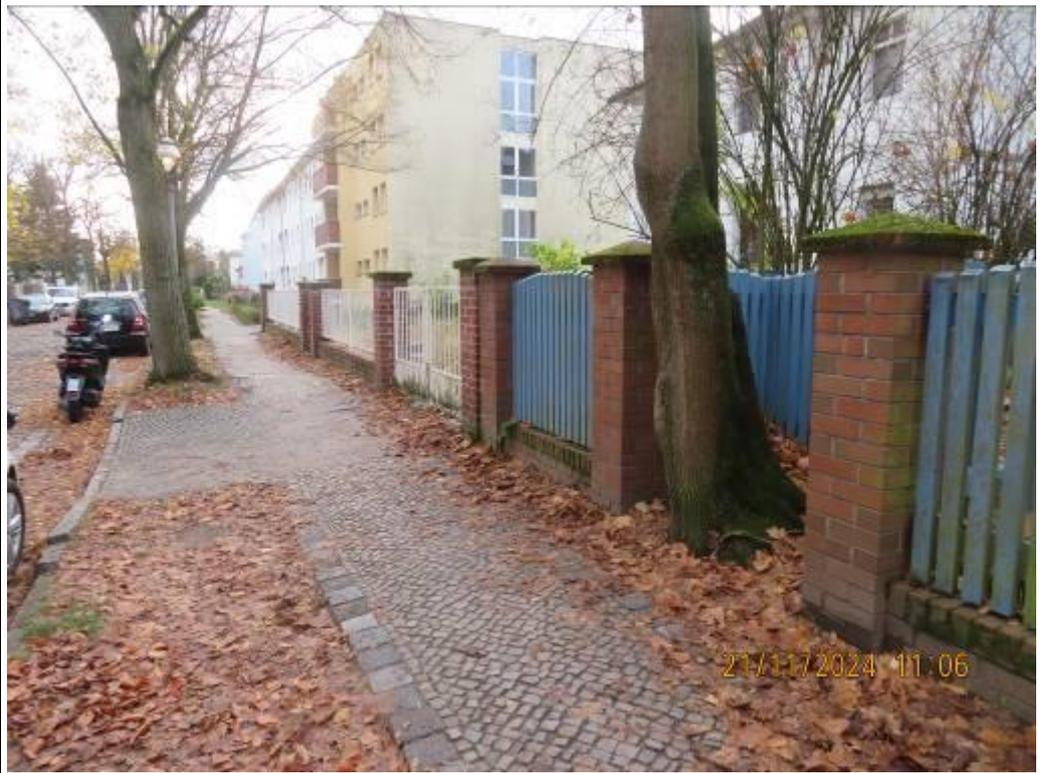
1.

Ifd. Nr.	Sachverhalt	Foto gemäß ANLA- GE
1	Grundstücksgrenze Claszeile 68 (spätere Baustelle) mit angrenzendem öffentlichem Straßenland („Pflasterprotokoll“)	1 ff
2	<p>Die Grundstückseinfriedung besteht aus einer beschichteten Metallkonstruktion die auf einem Klinkersockel gesetzt wurde. Ferner existieren entsprechende Klinkerpfeiler. Metallkonstruktion und gemauerten Bauteile befinden sich insgesamt in einem technisch guten Erhaltungszustand. Vereinzelt Rissbildungen sind erkennbar, z.B. Foto (F) 11, 15. Desgleichen auch vereinzelt gerissene Horizontalfuge im Pfeileraufbau (z.B. F 18, 13).</p> <p>Es ist zu erwarten, dass im Zuge der Bauaktivitäten die gesamte Einfriedung entfernt wird, daher entfallen detaillierte Bestandsfeststellungen.</p> <p>Von Bedeutung hingegen sind die Feststellungen zur Gehwegbefestigung mittels Natursteinmosaikpflaster, „Pflasterprotokoll“ genannt, F 19 ff. Dieses zeigt altersbedingte Unregelmäßigkeiten in der Ebenheit und in der Flucht der die Pflasterfläche begrenzenden Läufersteine aus Quadratpflaster. Die Unebenheiten resultieren teilweise aus Bodenbewegungen, teilweise aus sich ausbreitendes Wurzelwerk angrenzender Bäume.</p> <p>Das Mosaikpflaster der Gehwegüberfahrten wurde in Mörtel verlegt, F. 2, 28, 31.</p>	1-32

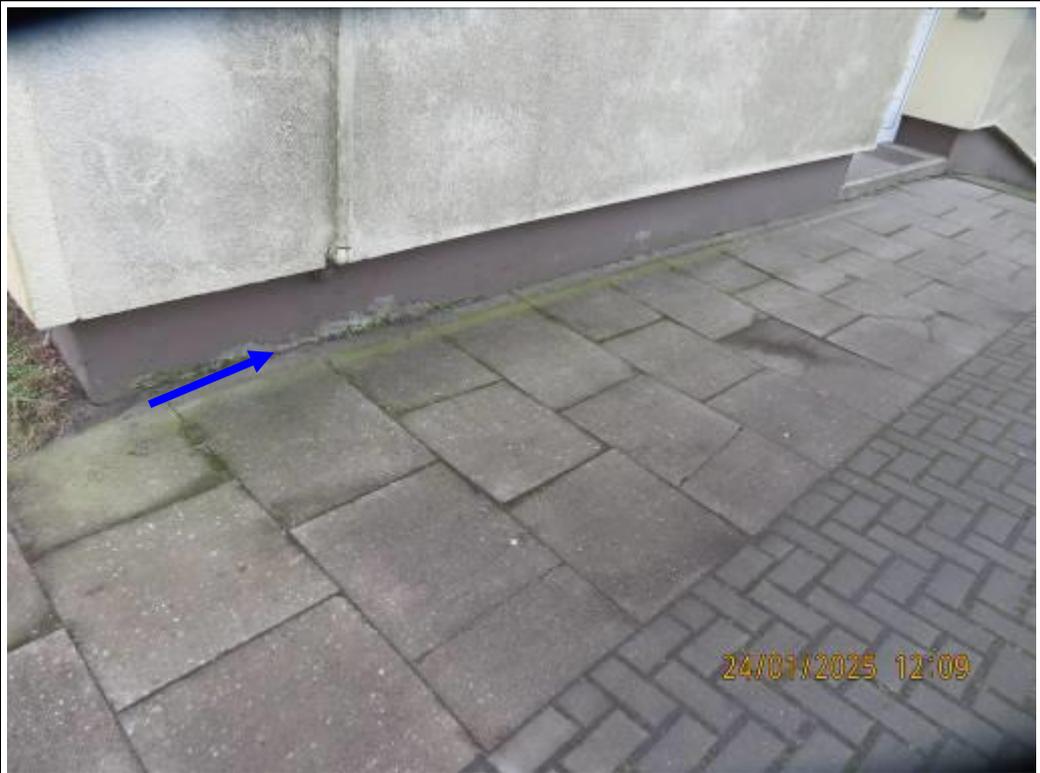
5	Fassaden	75 ff
6	Die Hausfassaden wurde mittels Wärmedämmverbundsystem (WDVS) bekleidet. Deutliche Algenbildung auf der Nordseite, F 79-82. Konstruktive Schäden im WDVS auf der Nordseite links, F 79. Der Sockel zeigt leichte Putzschäden, F 78, 79. Insbesondere der Anschluß zur Plattierung ist brüchig und zeigt Fehlstellen, F 79.	75-83
7	Treppenhaus Claszeile 70	84 ff
8	Insgesamt guter Erhaltungszustand mit bauzeitüblicher Ausstattung und Wandbeschichtung. Im Bereich Treppenhauskopf wurden auf den Längswänden frühere diagonale Wandrisse unfachgemäß verschlossen, es zeichnen sich Putzaufwölbungen im Rissverlauf ab, F 85-88. Fotodokumentation beginnt im Treppenhauskopf und endet im KG.	84-139
9	KG Allgemein- und Technikräume	140 ff
10	Öllager, bauzeitübliches Wandmaterial (Hohlblock) unverputzt. Berappte Massivdecke, relevante Risschäden nicht erkennbar, Wandecke links braune Verfleckungen unbekannter Ursache, F 140-145. Brüstung unterhalb Einstiegsöffnung Mauerwerk mit Vertikalriss, F 146. Kellergang und Heizraum, Wand- und Deckenfläche wie vorstehend. Estrichboden mit Quer- und Längsrissen, F 147-155. Nach hinten führender Kellergang bis Fahrradraum,	141-173

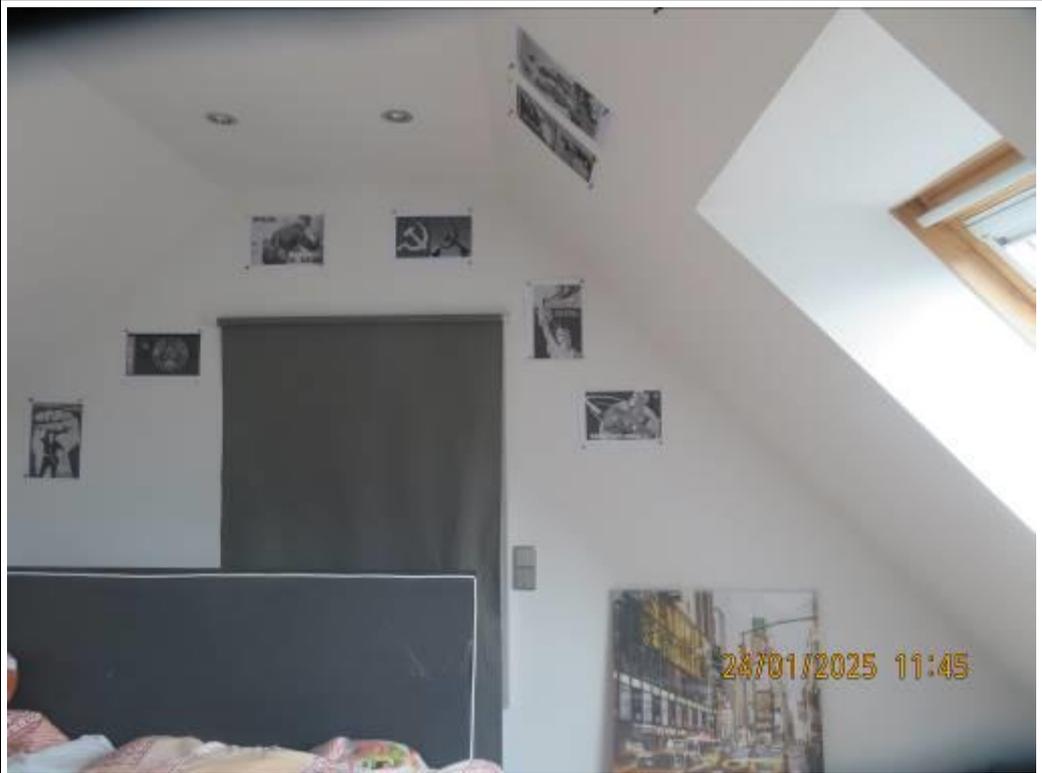
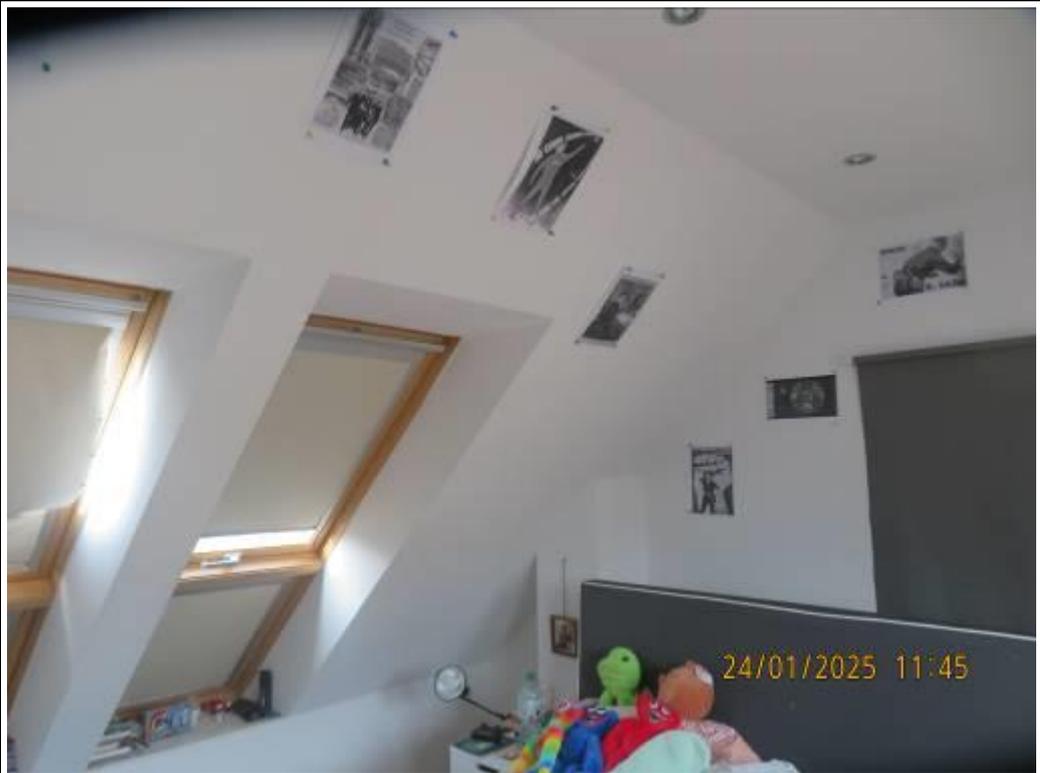
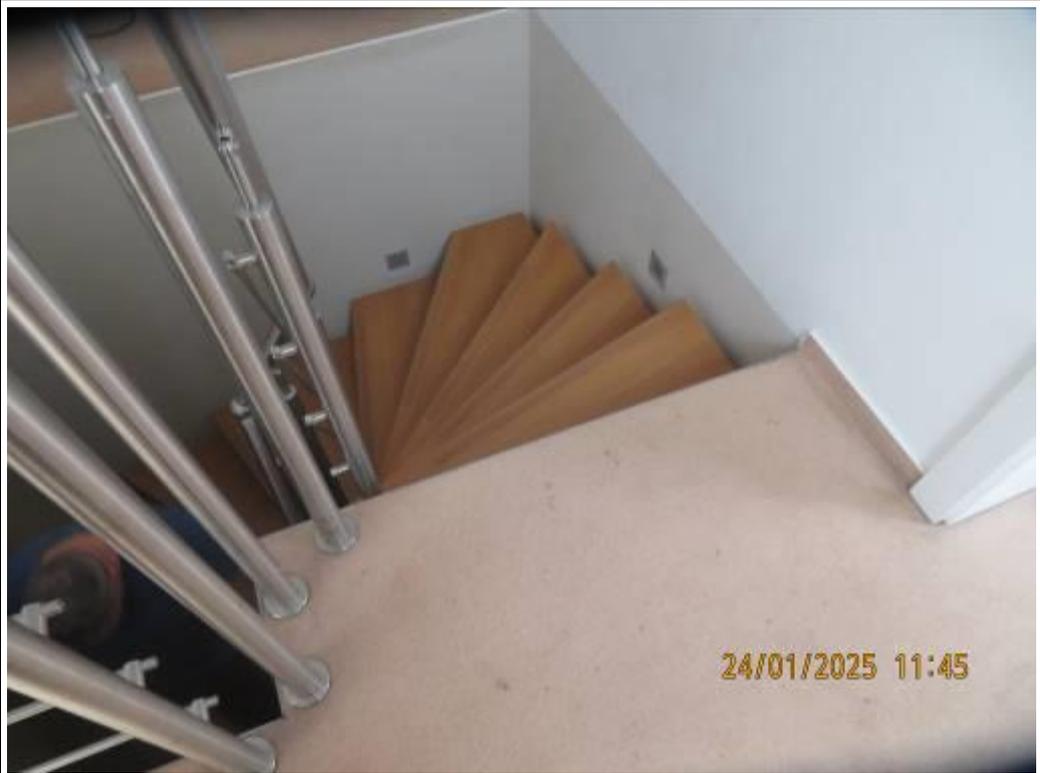
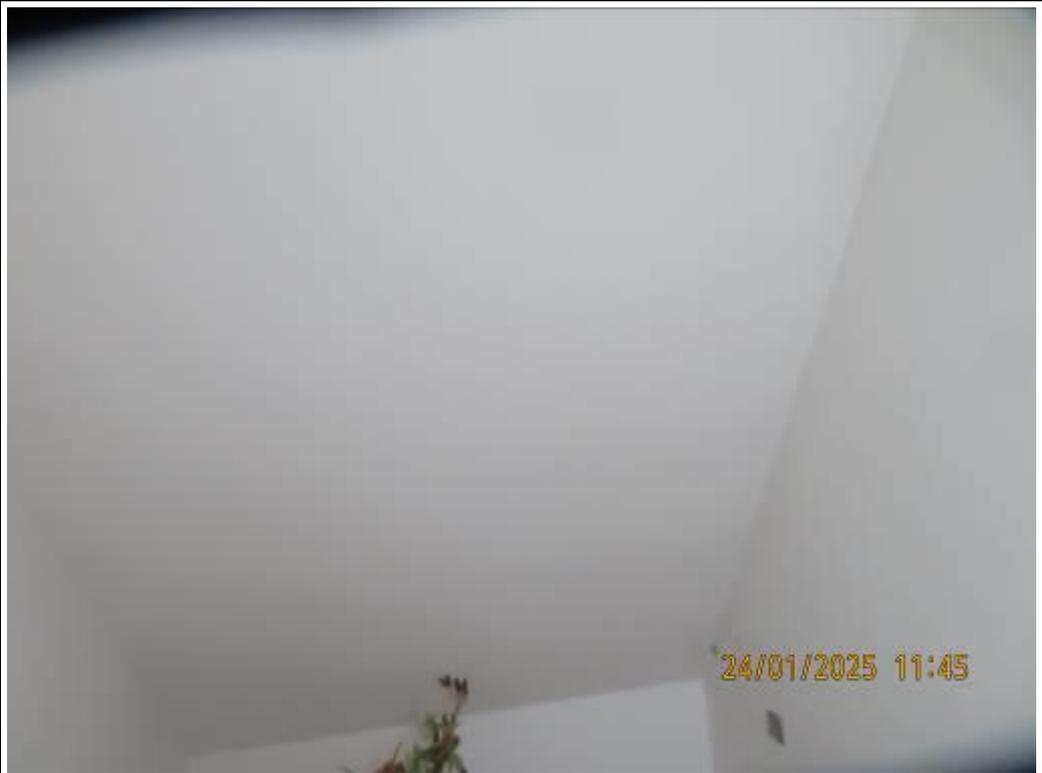
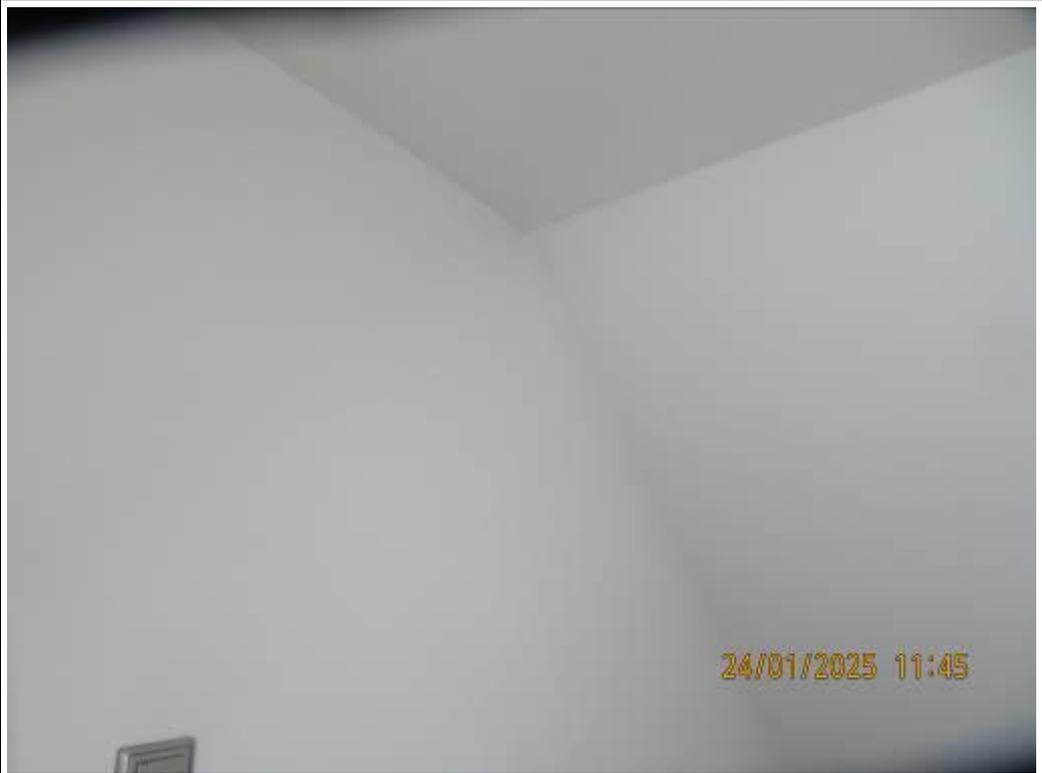
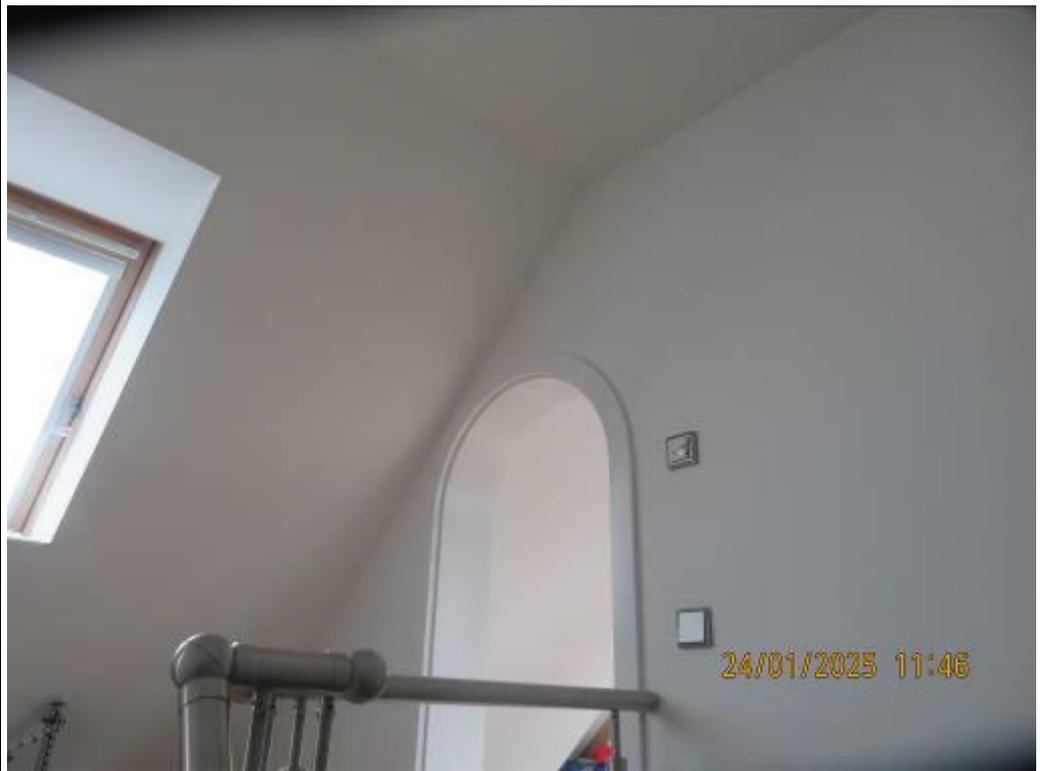
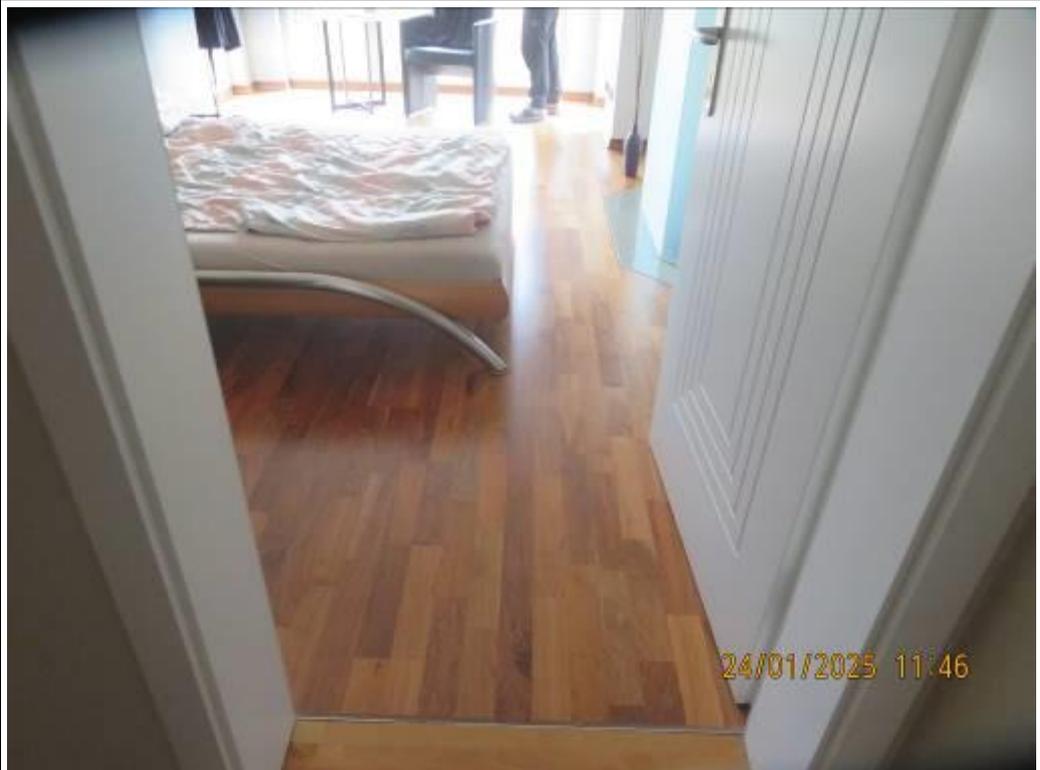
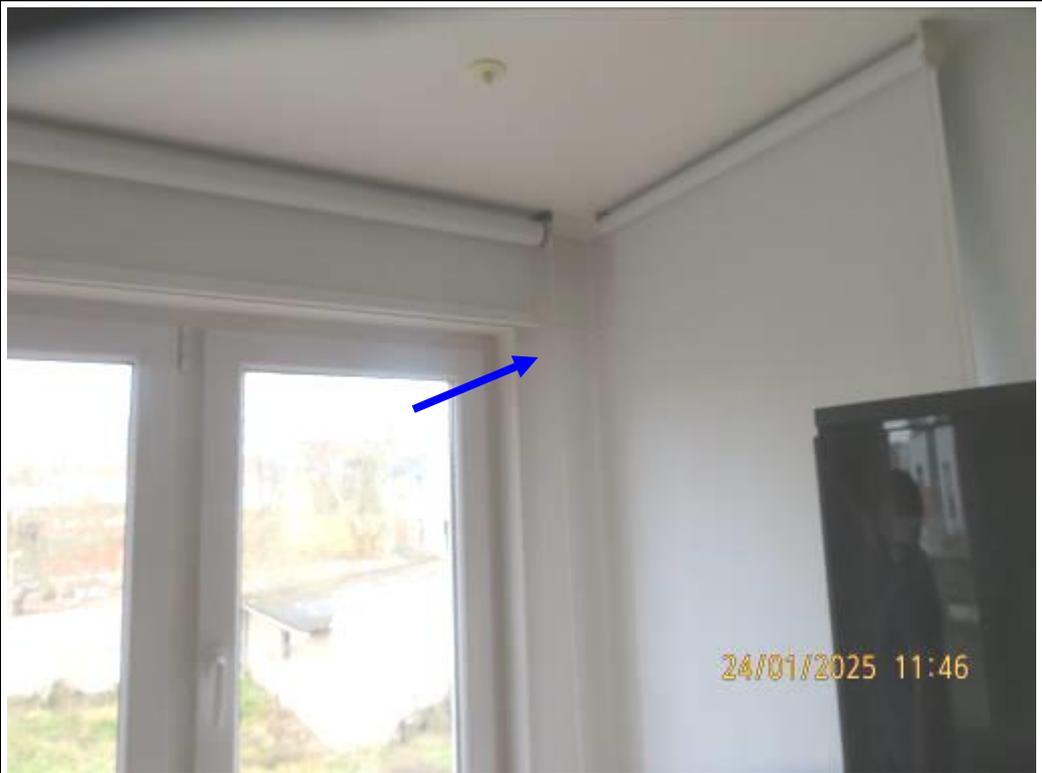
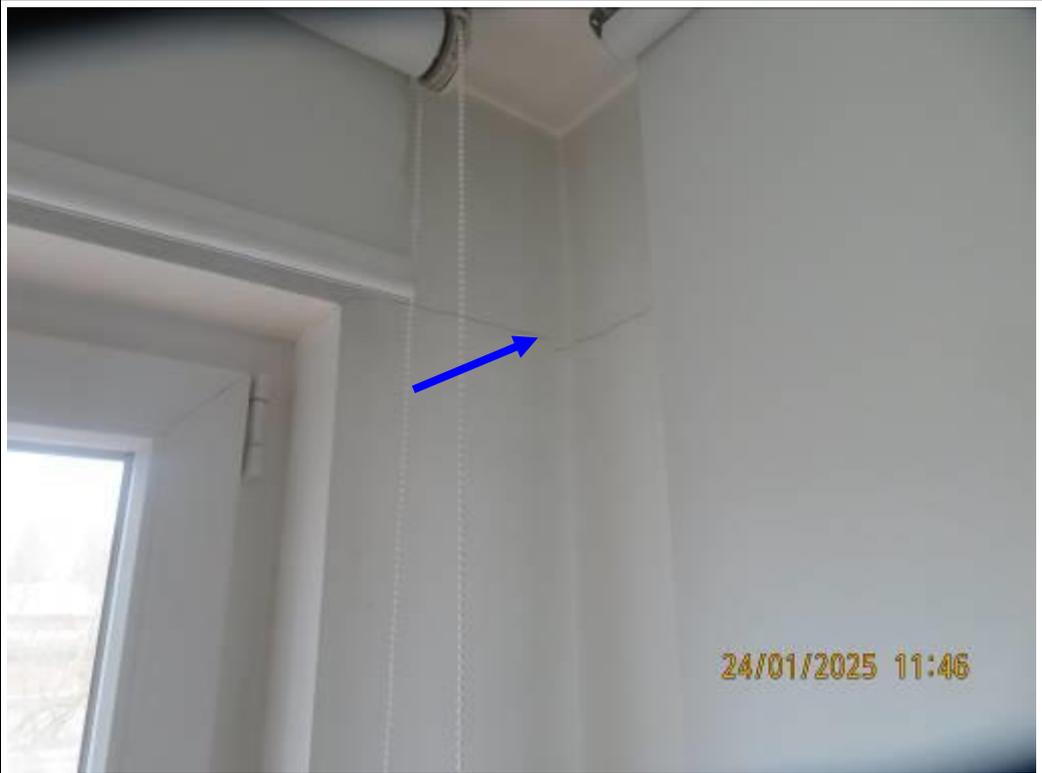
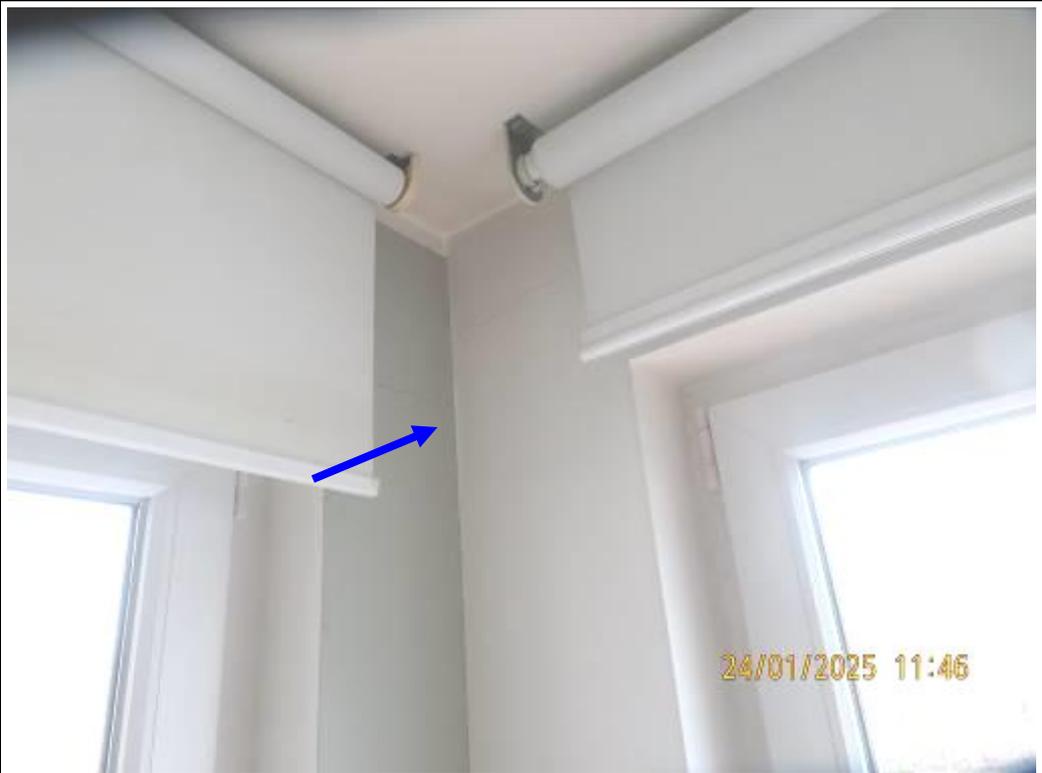
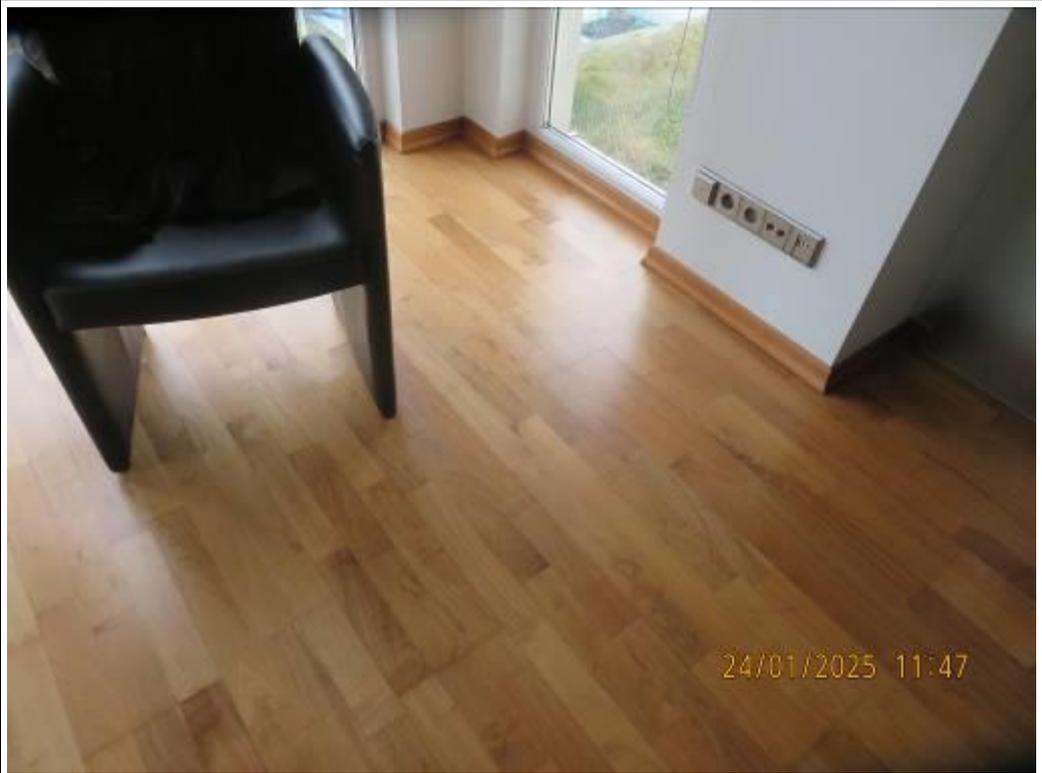
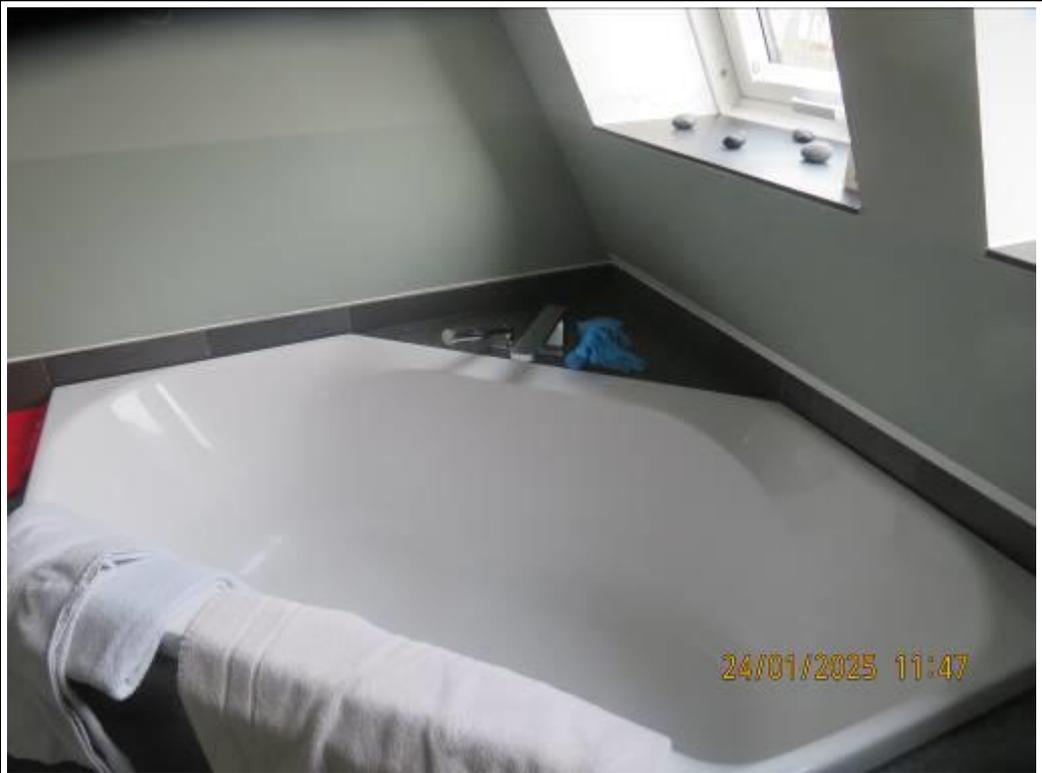
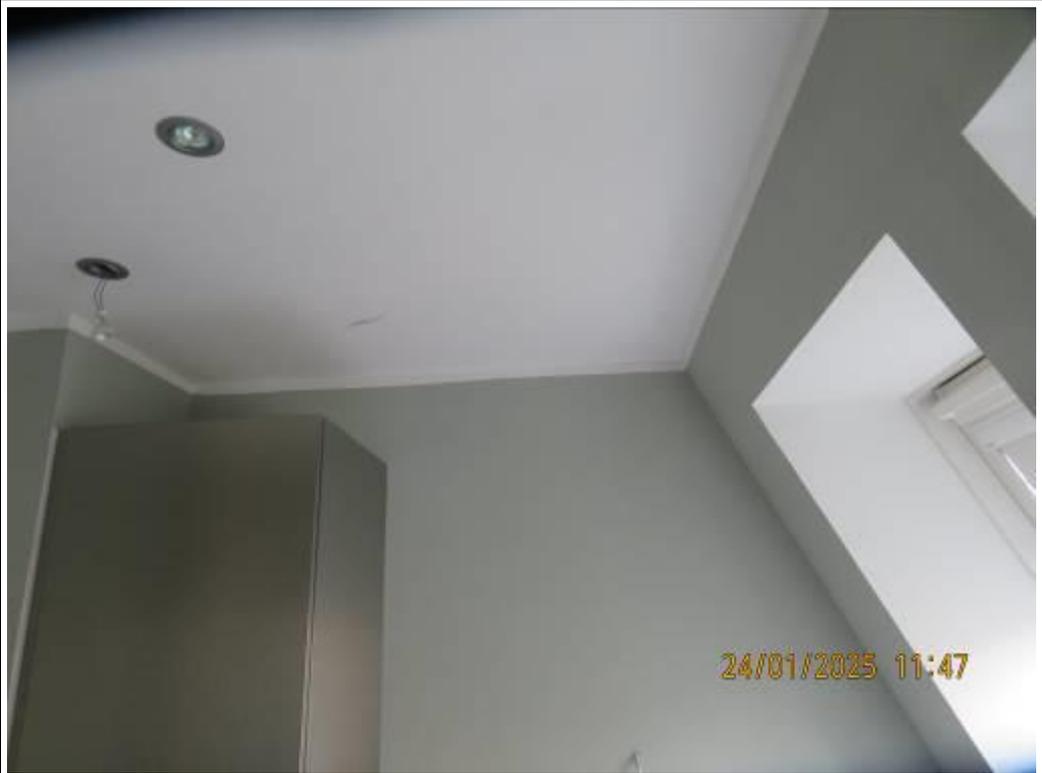
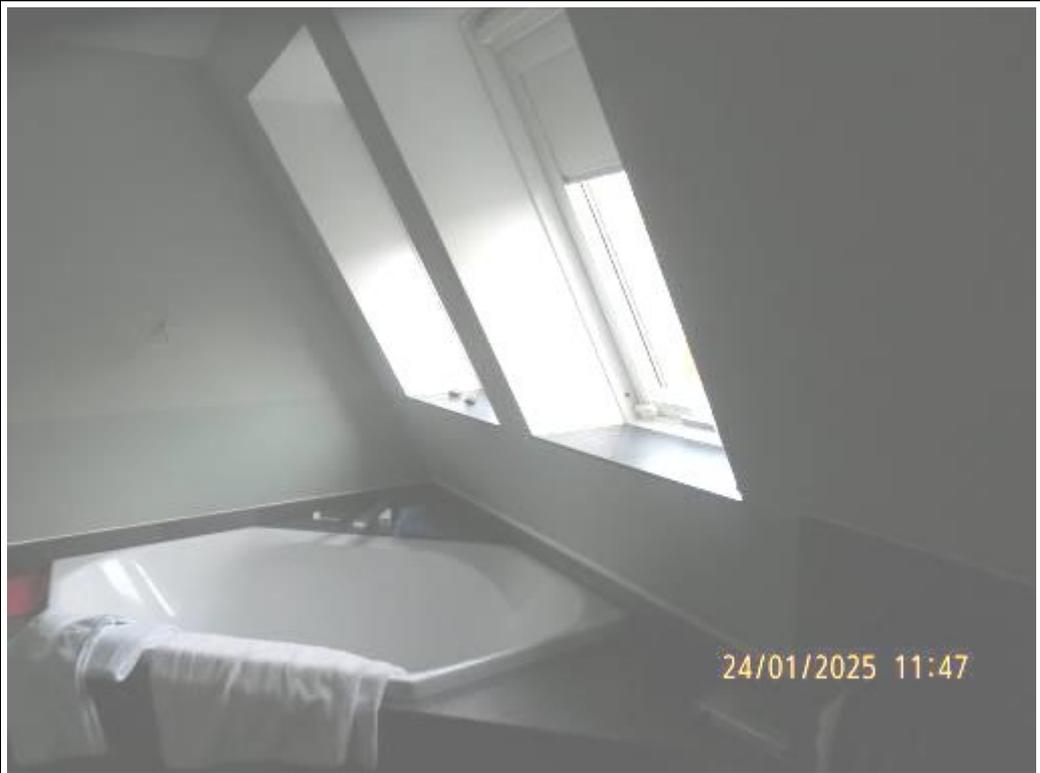
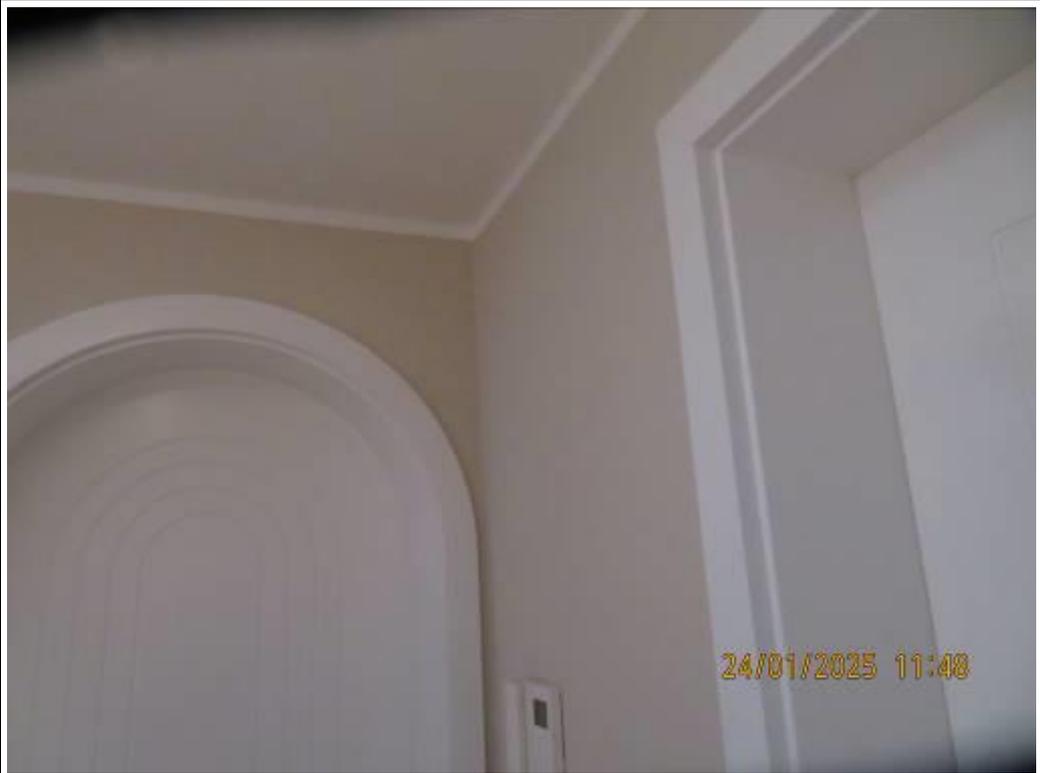
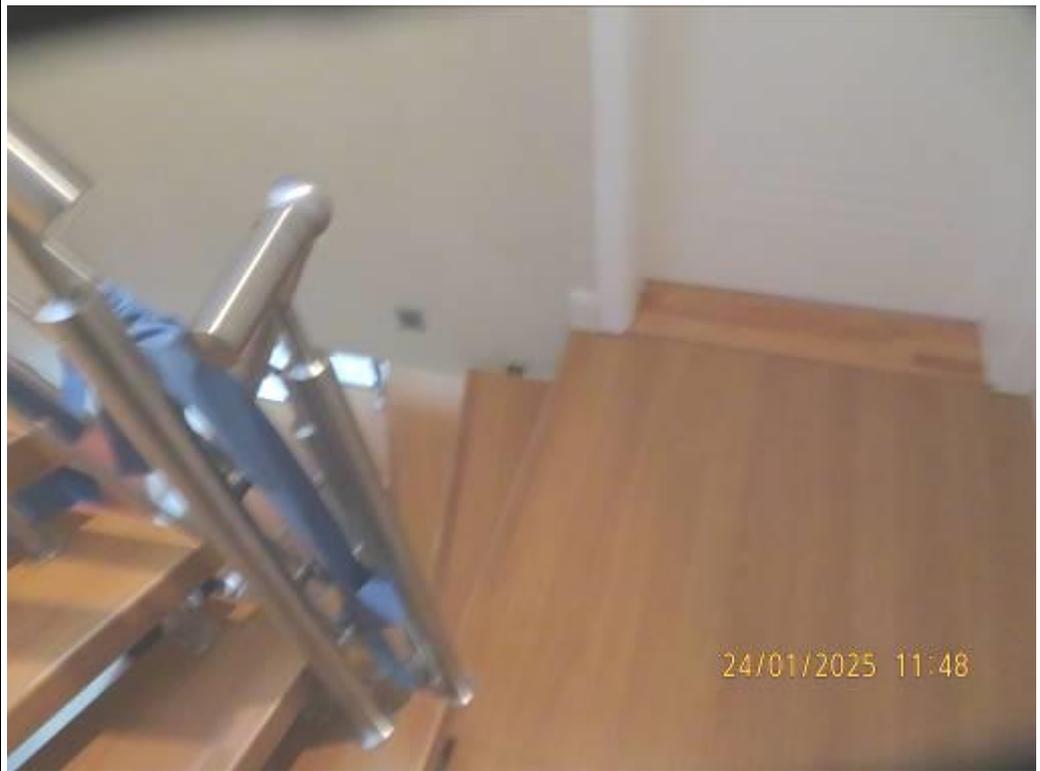
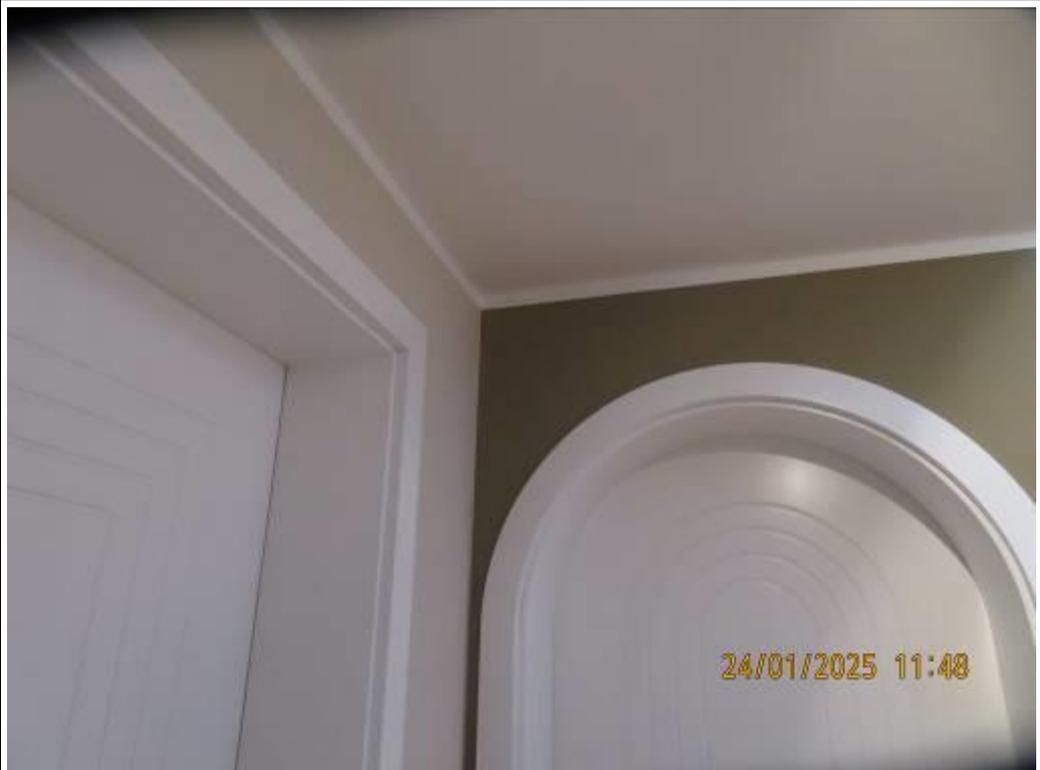
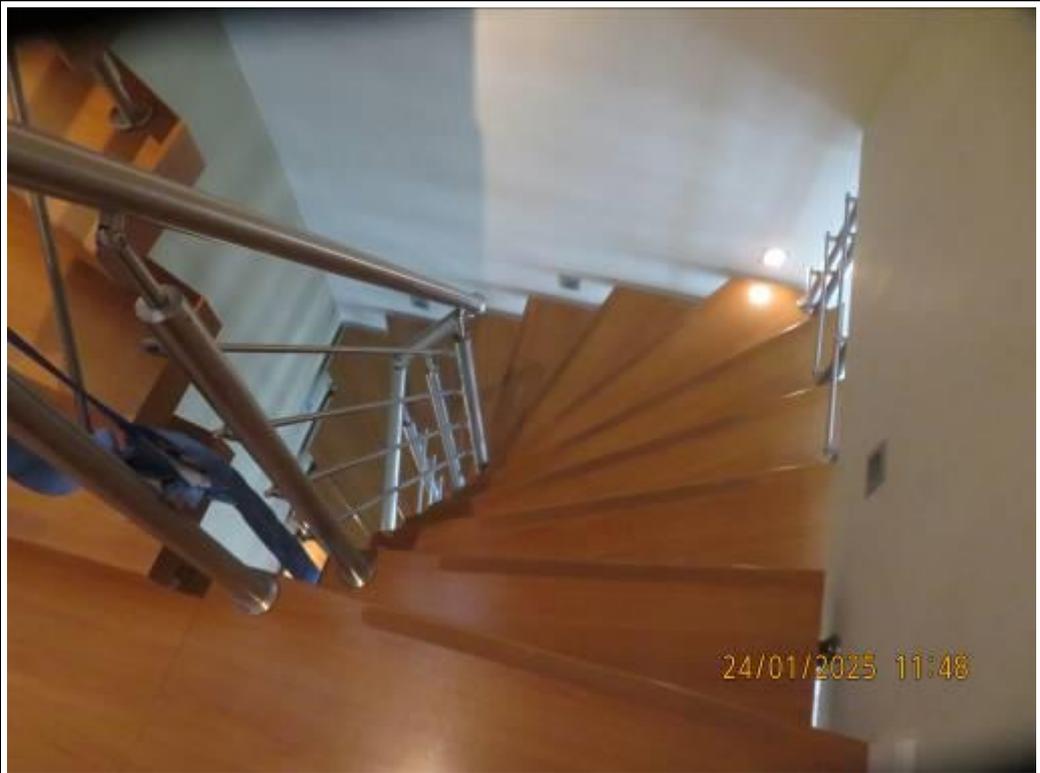
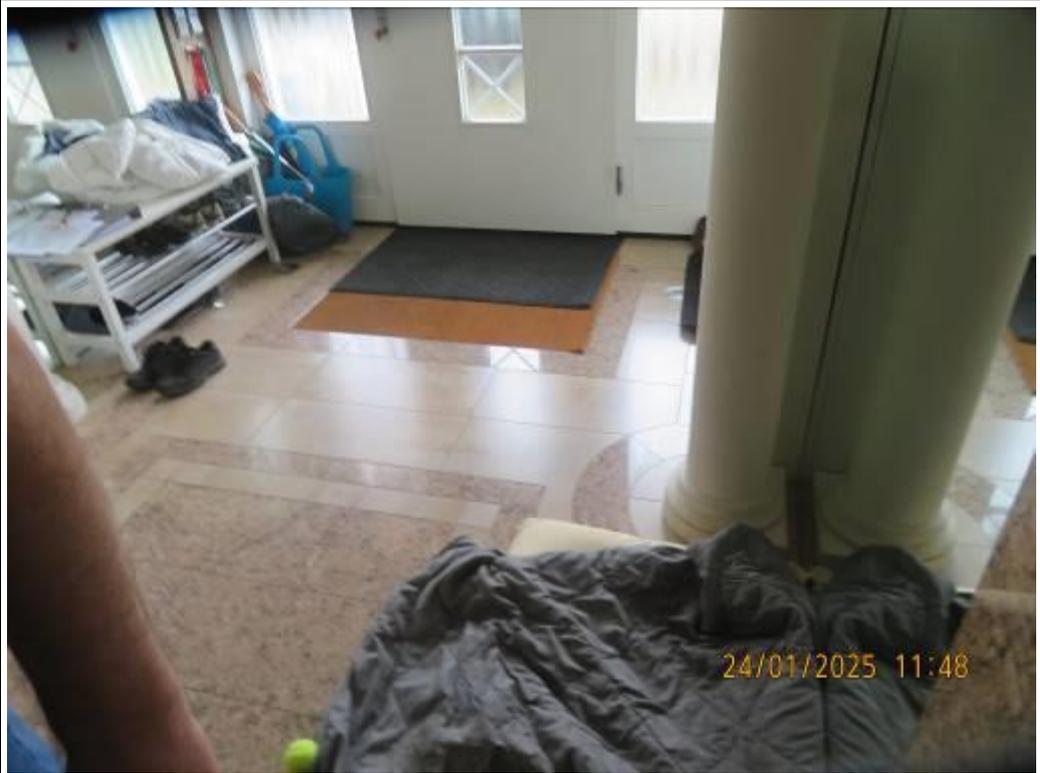
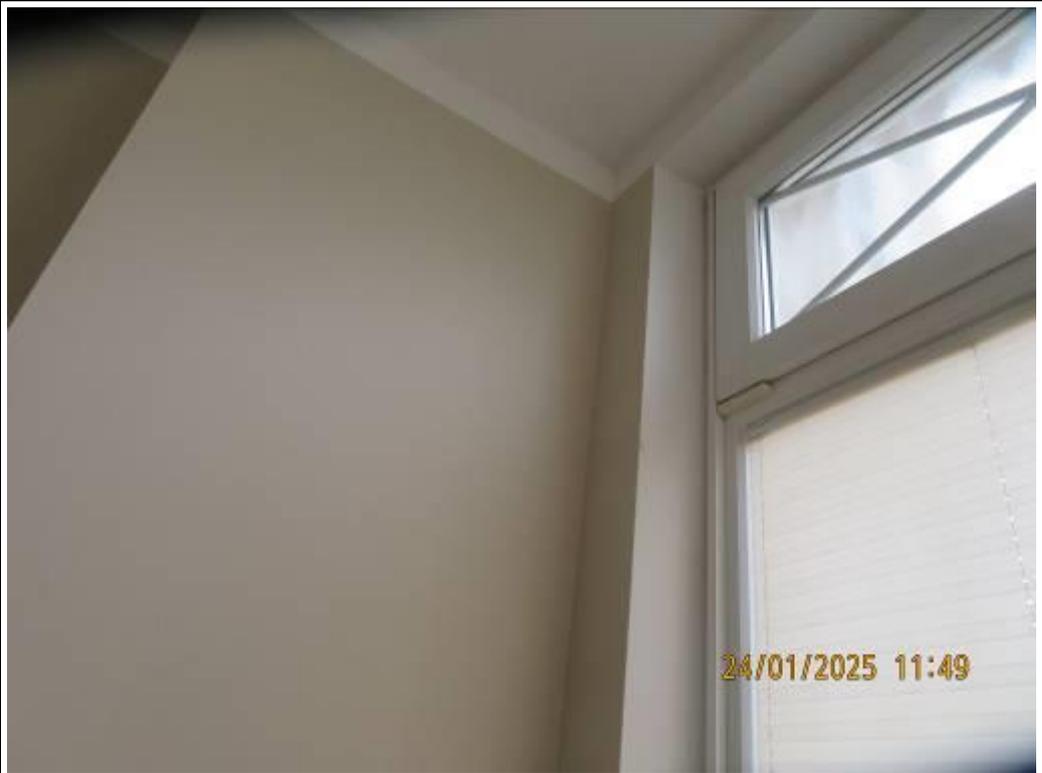
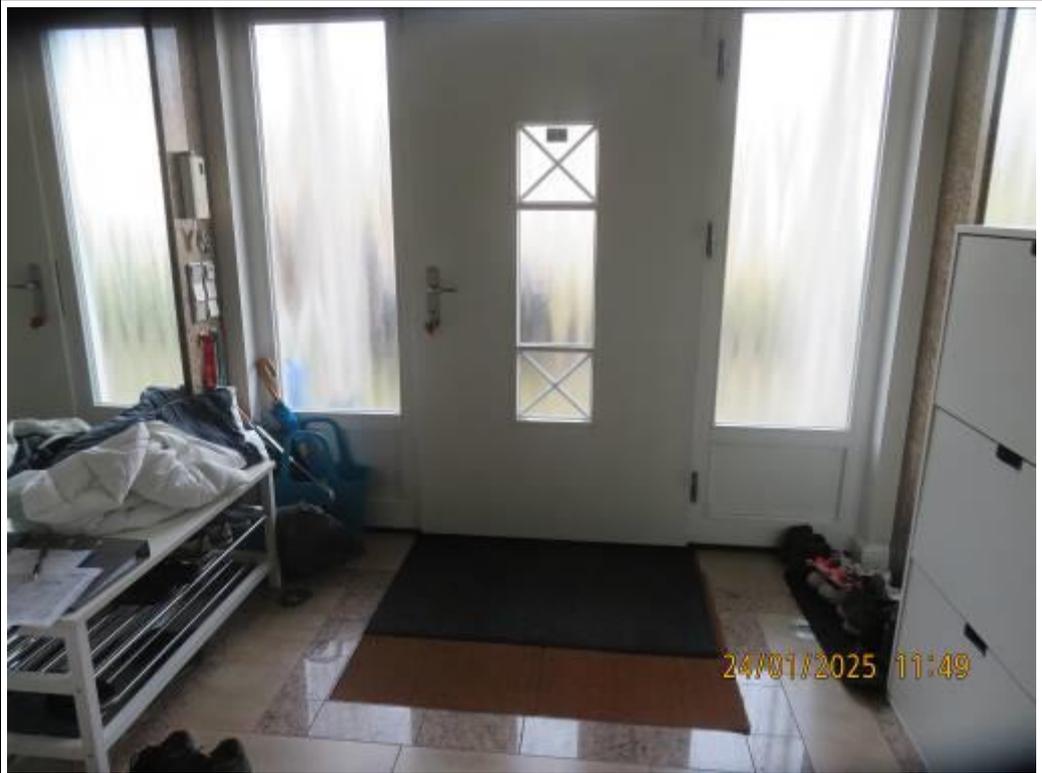
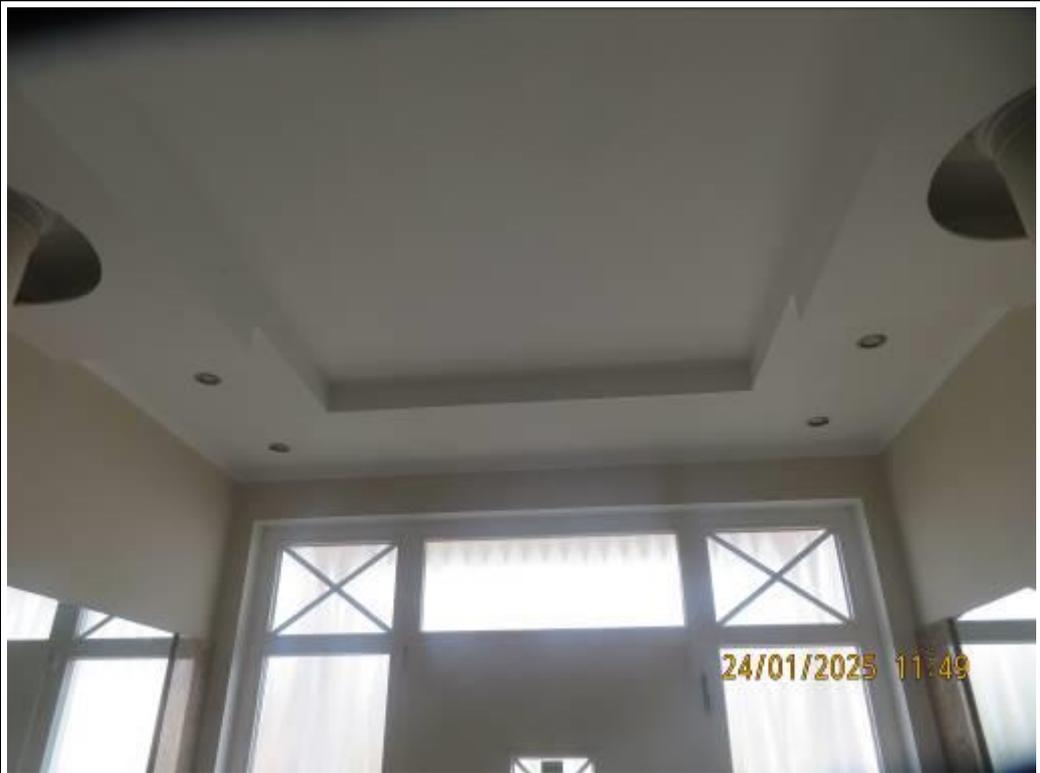
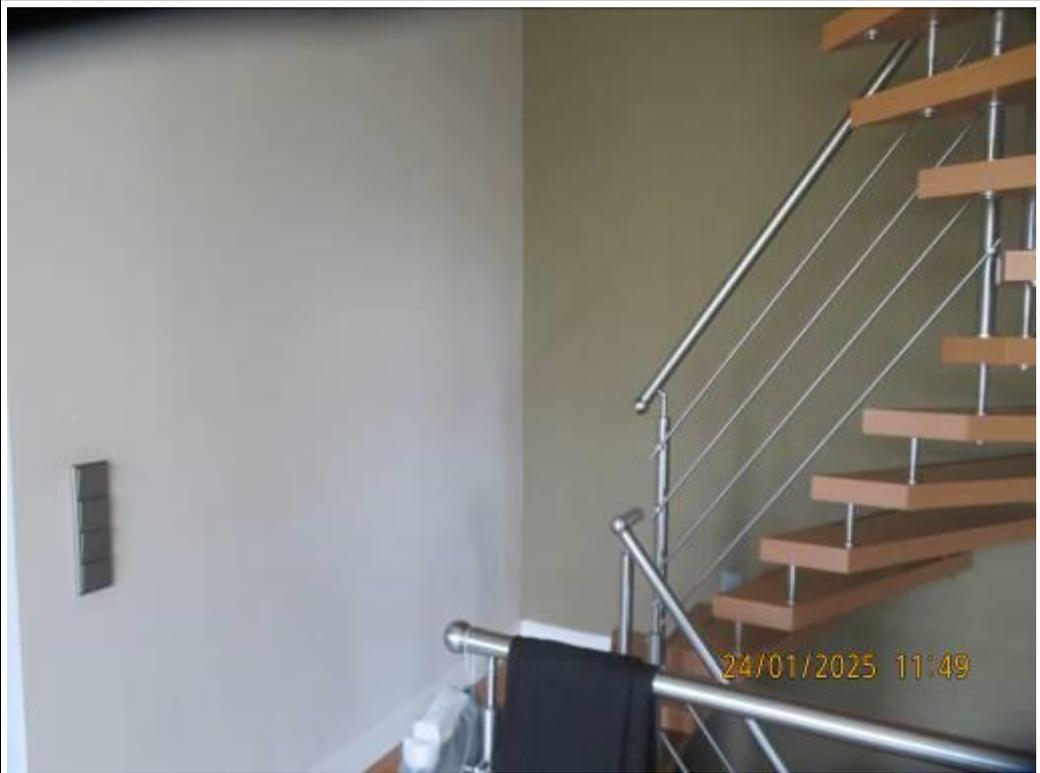
bauzeitübliches Wandmaterial, keine hier zu dokumentierende Schäden, Estrichfläche mit zahlreiche Quer- und Längsrissen. Fahrradraum, Wand-, Boden, und Deckenfläche wie vorstehend. Raum liegt auf baustellenabgewandter Seite des Hauses, F 171-173.	
11	Wohngebäude (EFH) 70 a, ET und Bewohner: Herr Meier	174
12	Beginn im Dachgeschoss, Trockenbauflächen im ohne Beanstandung. Soweit erkennbar, üblicher Baustandard im Dachausbau, unwesentliche Ixelrisse (Acryl), F 175-177, Wartungsfugen. Treppenhausumfassende Wände und Dachschrägen, wie zuvor beschrieben, F 177-180. 1. OG, Aufenthaltsräumlichkeiten im gehobenen Standard, der Baustelle zugewandte Gebäudeseite mit Erker, Horizontalriss in Sturzhöhe von links bis rechts durchlaufend, F 182-185. Fußbodenfläche Parkett, ohne Auffälligkeiten. Trockenbauflächen im Bad, ohne Auffälligkeiten, F 186-188. Flur und Treppenhaus in Richtung EG, Wand-, Decken- und Bodenflächen ohne Beanstandungen, F 189-192. EG incl. Wintergarten, Wand-, Decken- und Bodenflächen ohne Beanstandungen, F 193-199. KG, Büro- und Technikräume, wie vor, F 200-203.	175-203

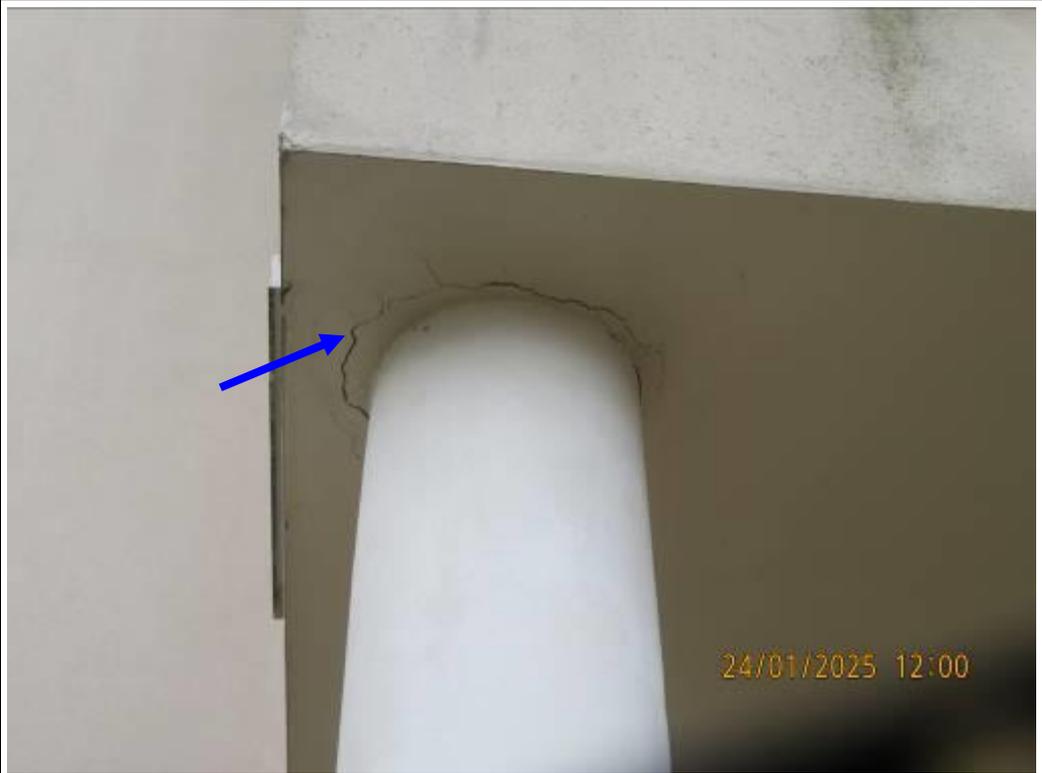
209.

13	Fassaden und Außenanlage, algenbefallene Flächen Bereich Erker und Hauseingang, Anschlüsse Rundstützen an Decke gerissen, F 209, 210, Fassaden zur Baustelle Erkervordersite, Horizontalriss vord. Fenster in Sturzhöhe, F 212, 213. Fensterblechanschlüsse mit Kerbriss im Putz, F 214, 215. Hintere Gebäudeseite mit Wintergarten, mit Blickrichtung zum Gebäude rechts am Pfeiler in Leuchtenhöhe deutlicher Horizontalriss, F 223, 224. Blechabdeckungen auf Fensterbänken und Terrassenaufkantungen, Kerbrisse, F 225.	204-225
14	Außenanlage hinten und seitlich, Kleinsteinpflaster im guten Zustand, keine Auffälligkeiten, F 226-231	226-231
15	Vordere Fassade, keine Auffälligkeiten, im KG Horizontalverlaufende Putzaufwölbung zwischen dem 1. und 2. Fenster von links, F 236, 237.	232-237
16	Außenanlage vorne, Kleinsteinpflaster im guten Zustand, keine Auffälligkeiten, F 238-241. Natursteinmauer, konstruktiver Durchriss im Toranschluss, F 242-245.	238-245
