**Außergerichtliche bautechnische Beweissicherung
Bezüglich des Bauvorhabens Claszeile 60
14165 Berlin-Zehlendorf**

**Beweiszusichernde Gebäude auf den
Grundstücken Claszeile 70, 70a**

ANLAGE Fotoauswahl

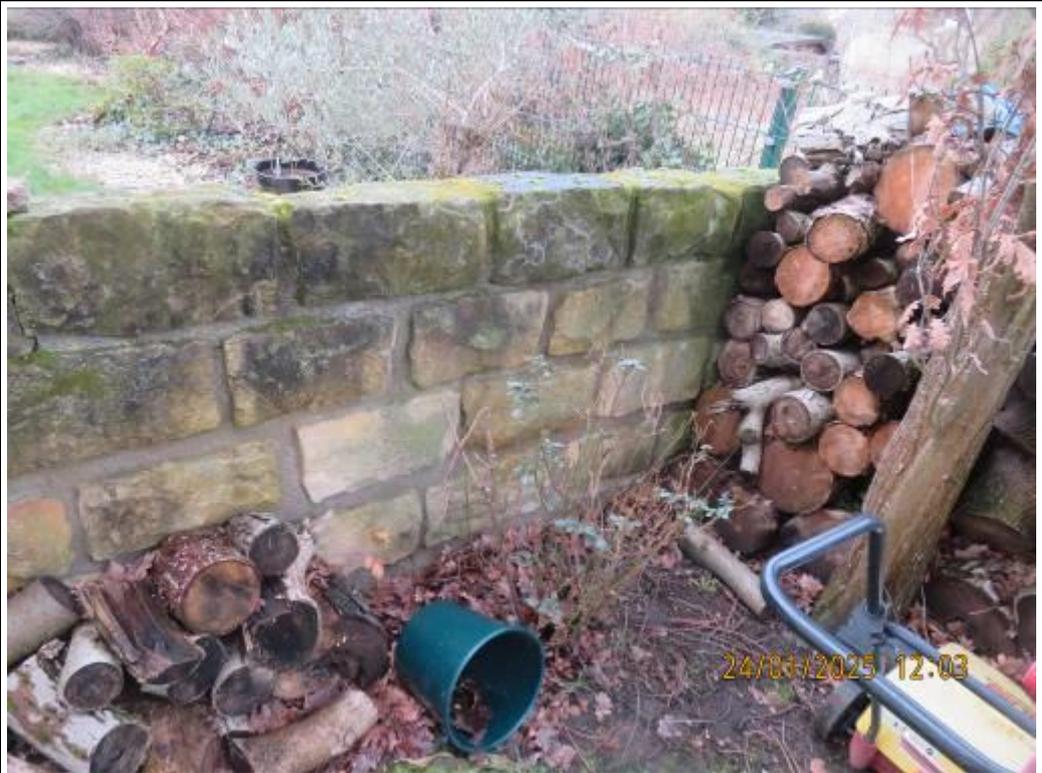
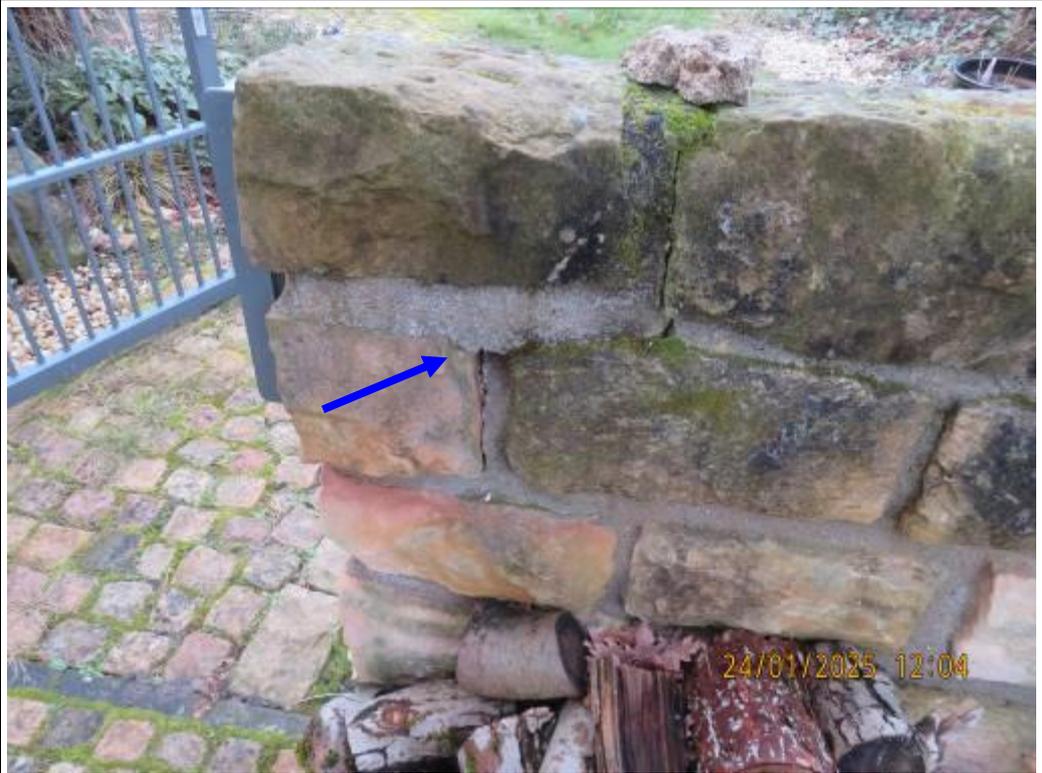
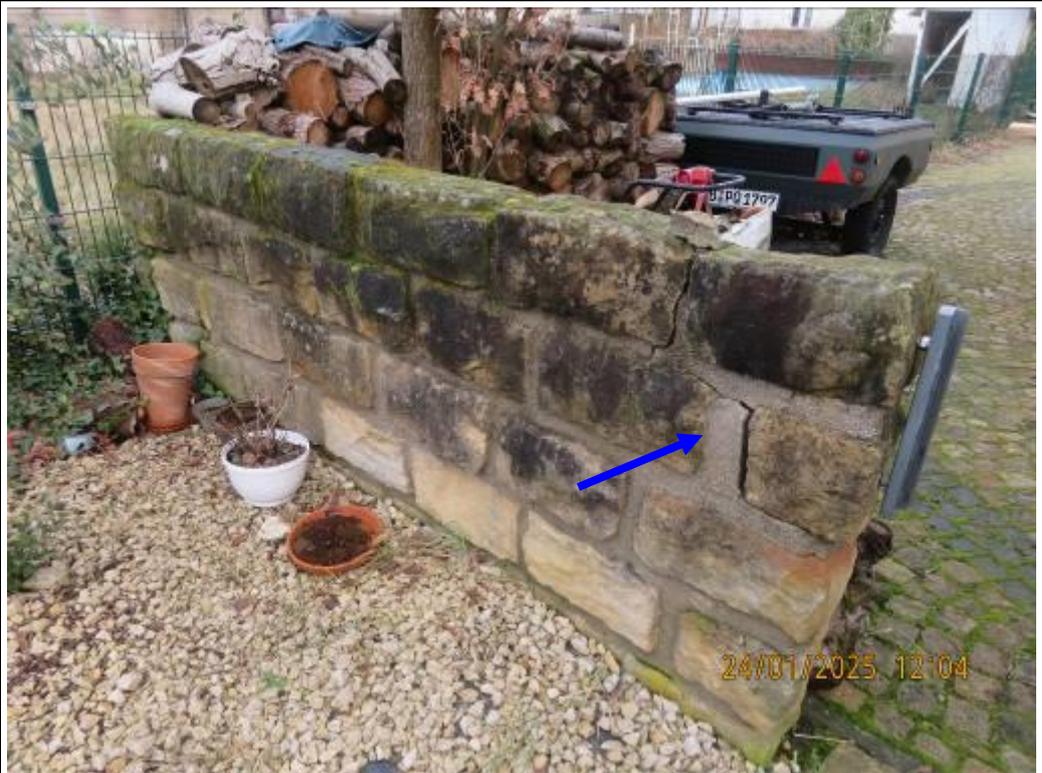
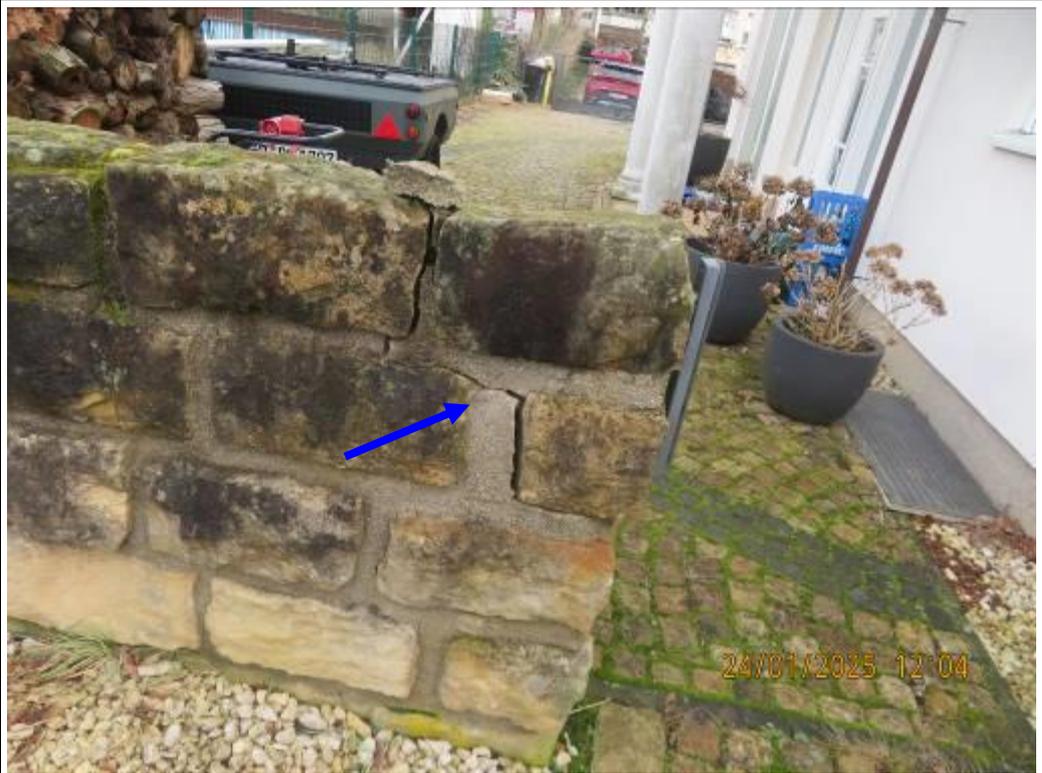
13	Fassaden und Außenanlage, algenbefallene Flächen Bereich Erker und Hauseingang, Anschlüsse Rundstützen an Decke gerissen, F 209, 210, Fassaden zur Baustelle Erkervordersite, Horizontalriss vord. Fenster in Sturzhöhe, F 212, 213. Fensterblechanschlüsse mit Kerbriss im Putz, F 214, 215. Hintere Gebäudeseite mit Wintergarten, mit Blickrichtung zum Gebäude rechts am Pfeiler in Leuchtenhöhe deutlicher Horizontalriss, F 223, 224. Blechabdeckungen auf Fensterbänken und Terrassenaufkantungen, Kerbrisse, F 225.	204-225
14	Außenanlage hinten und seitlich, Kleinsteinpflaster im guten Zustand, keine Auffälligkeiten, F 226-231	226-231
15	Vordere Fassade, keine Auffälligkeiten, im KG Horizontalverlaufende Putzaufwölbung zwischen dem 1. und 2. Fenster von links, F 236, 237.	232-237
16	Außenanlage vorne, Kleinsteinpflaster im guten Zustand, keine Auffälligkeiten, F 238-241. Natursteinmauer, konstruktiver Durchriss im Toranschluss, F 242-245.	238-245

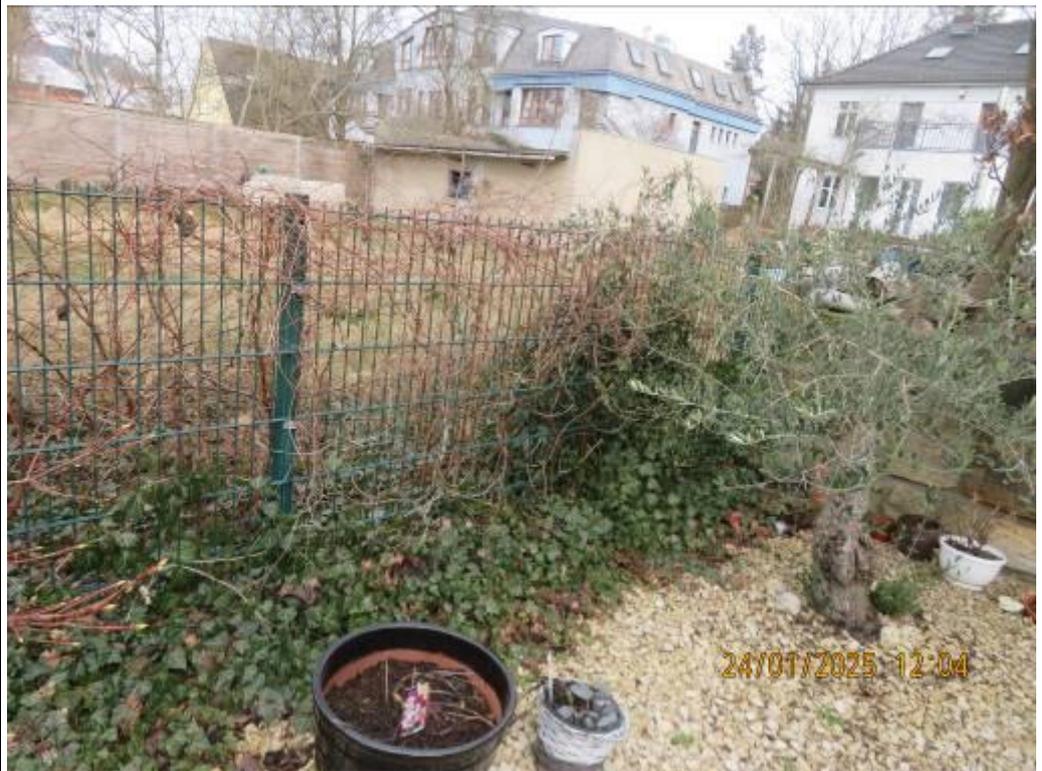
246.

17	Grundstückseinfriedung rechts zur Baustelle, Metallgitterzaun mit Sontanvegetation, F 246-249.	246-249
18	Vorderer Grundstückssabschluß, Metallzaun mit Putzsockel und verputzte Pfeiler, Putz ist vielfach geschädigt. F 250-258. Natursteinabdeckung Sockel, 1 x quer gerissen, F 257.	250-258

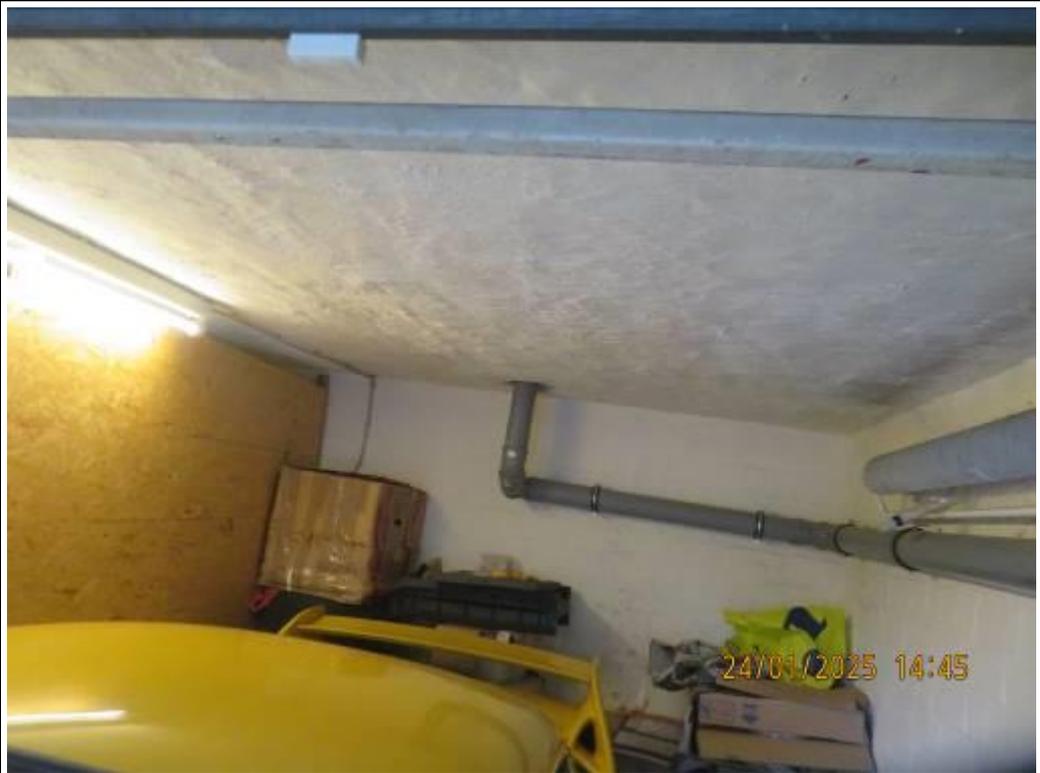
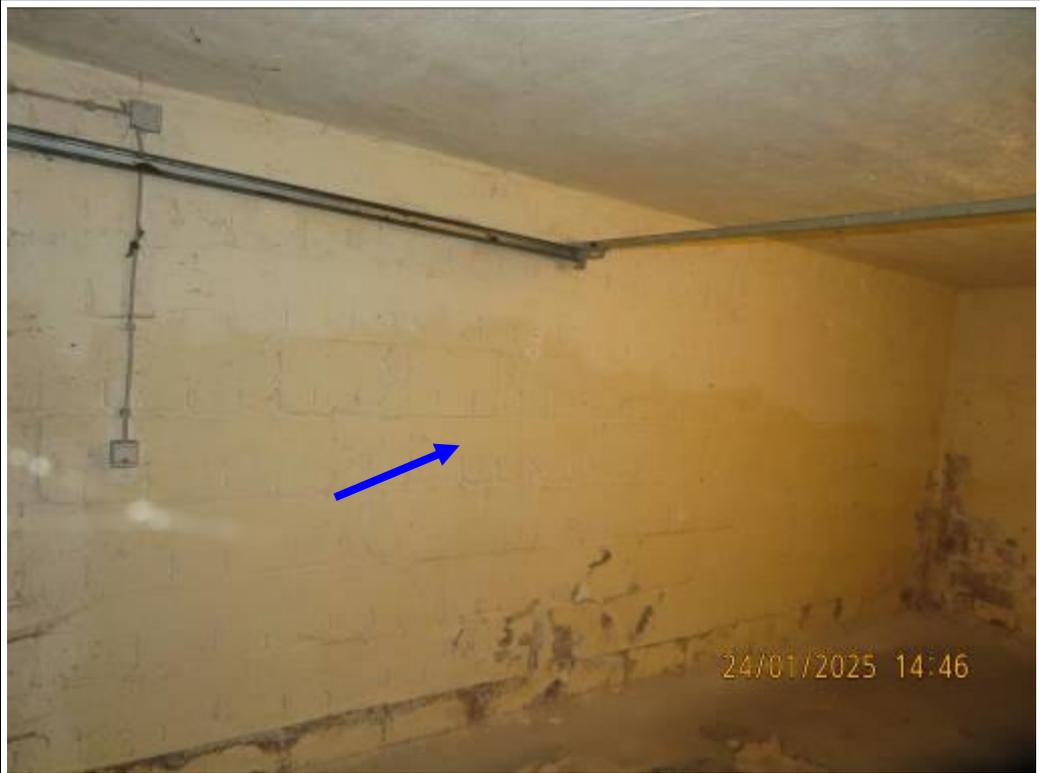
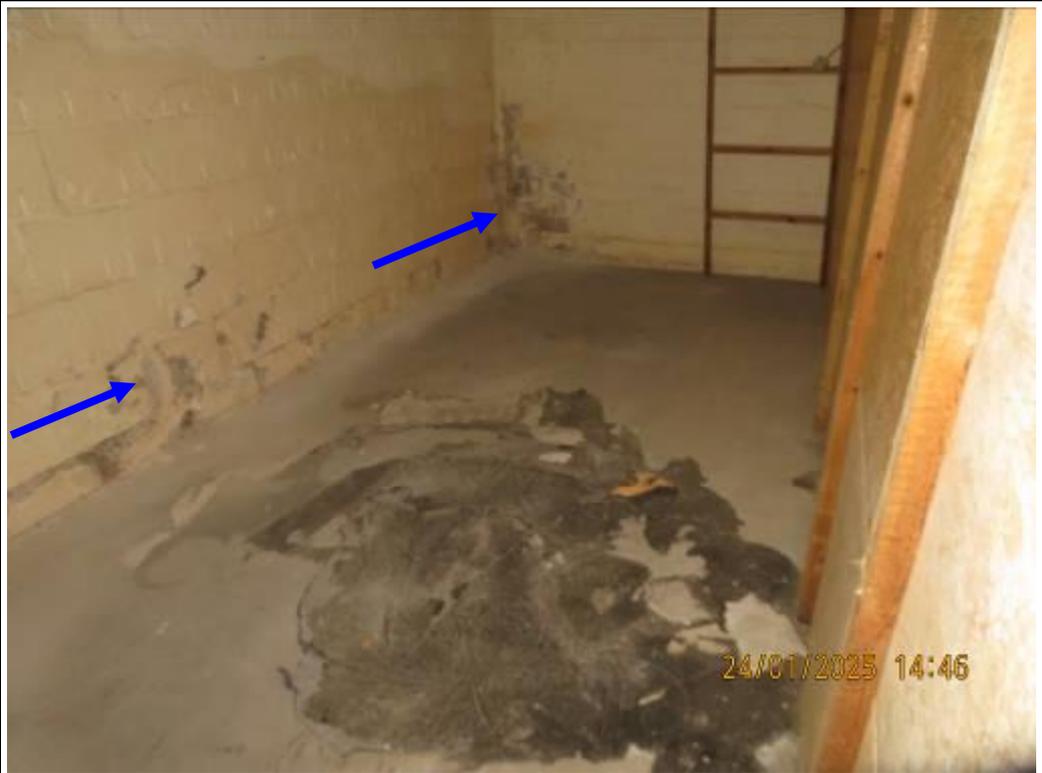
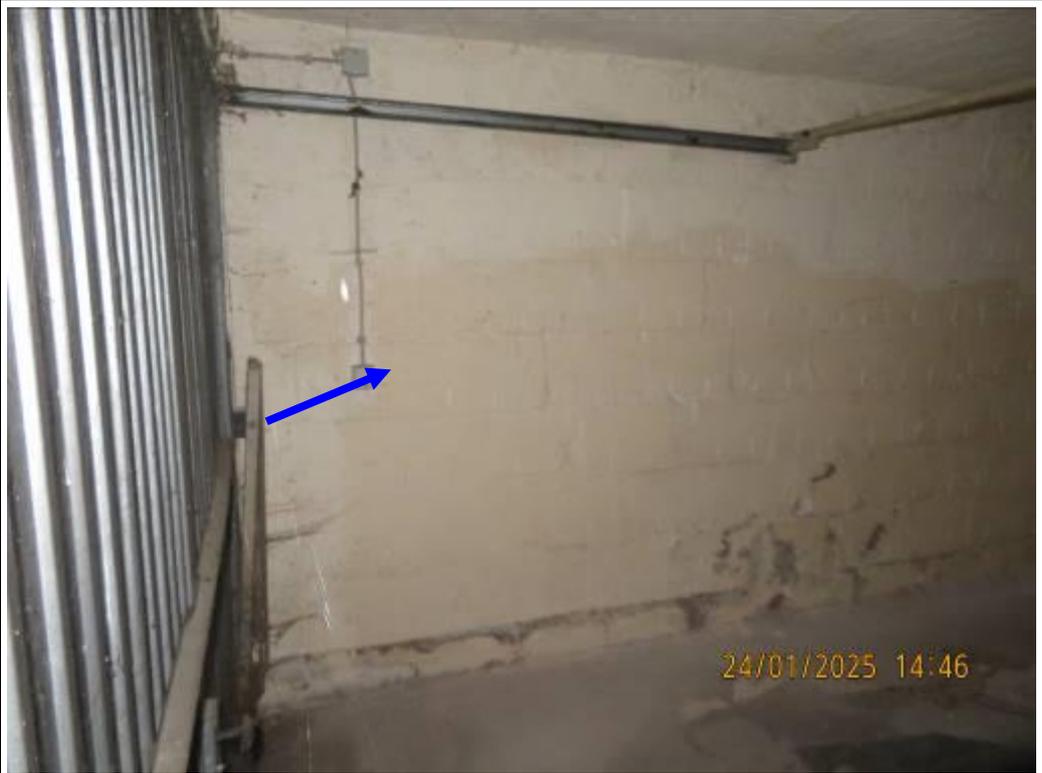
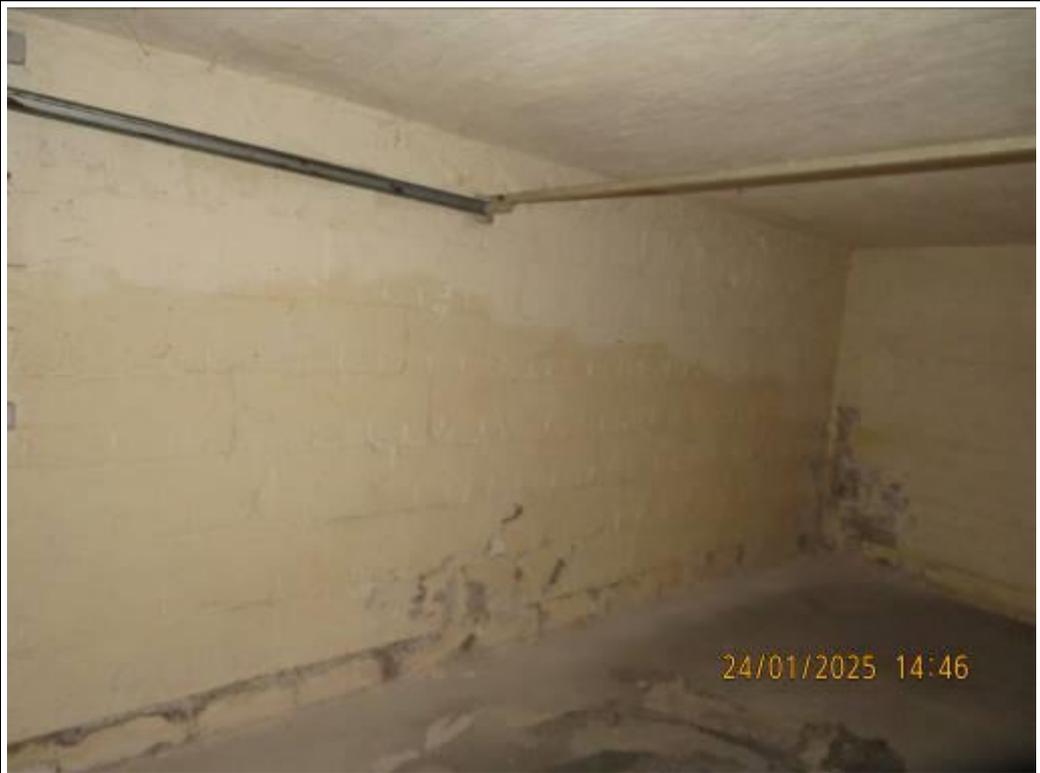
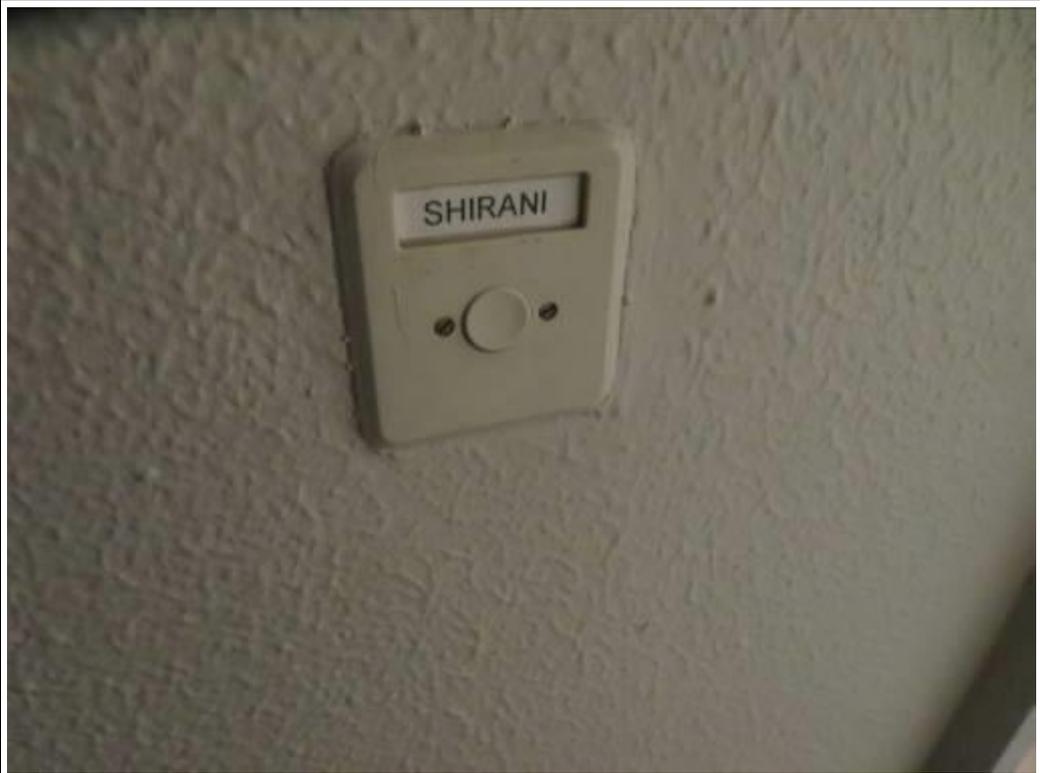
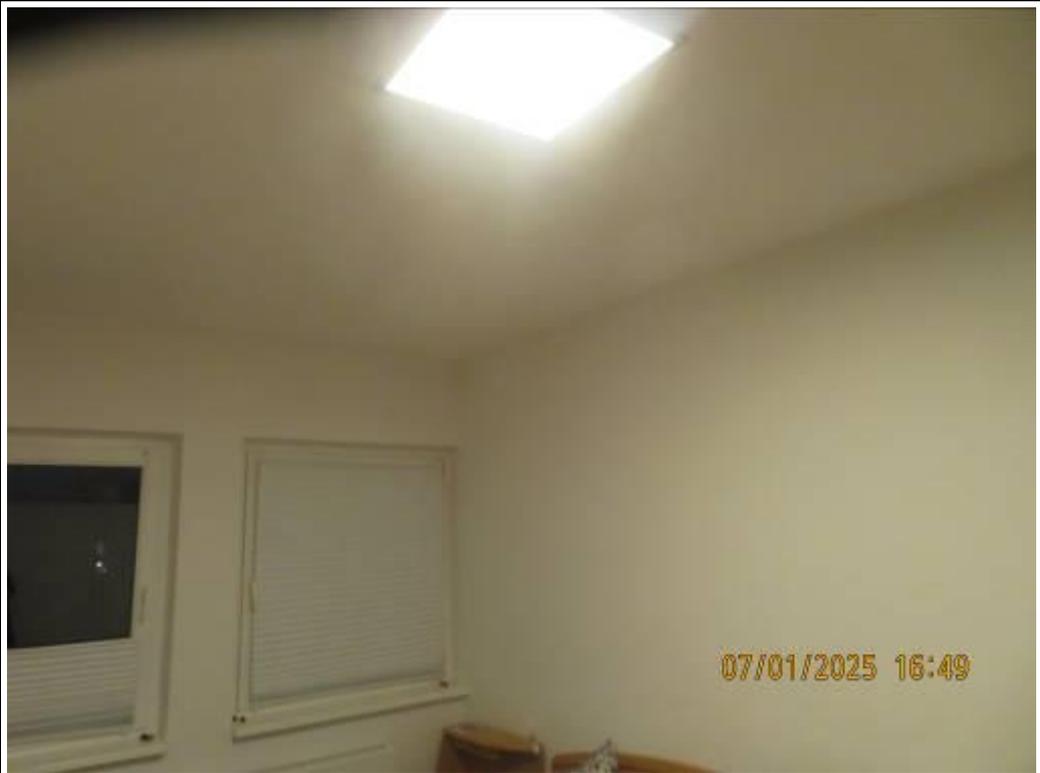
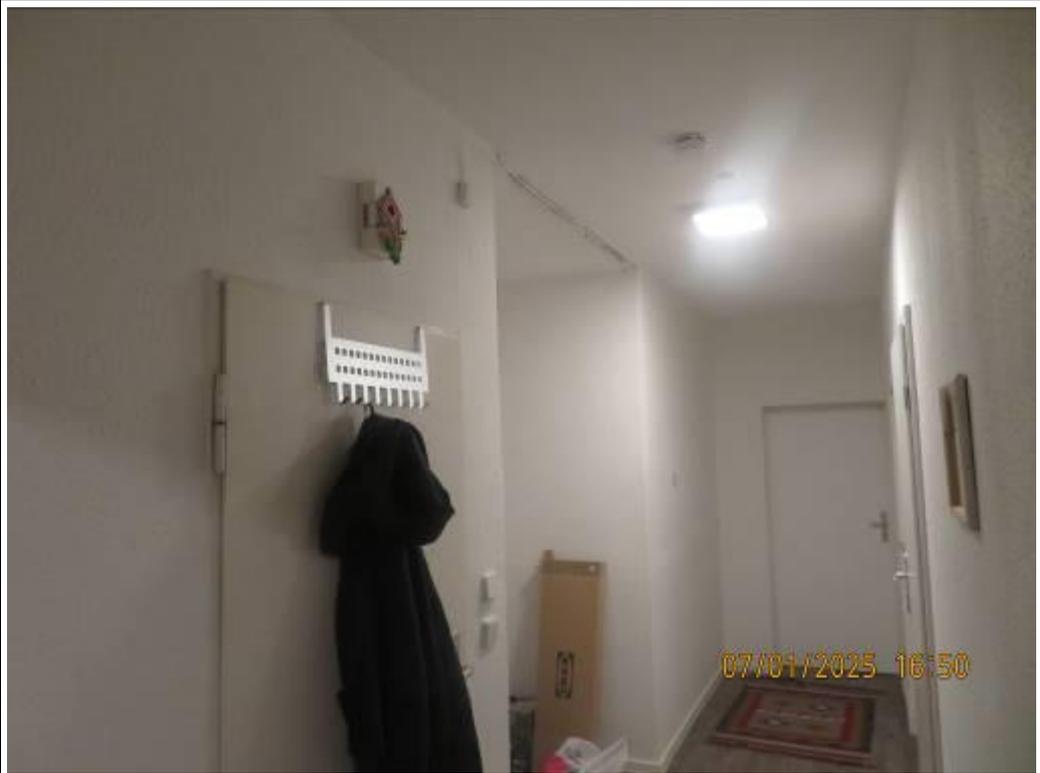
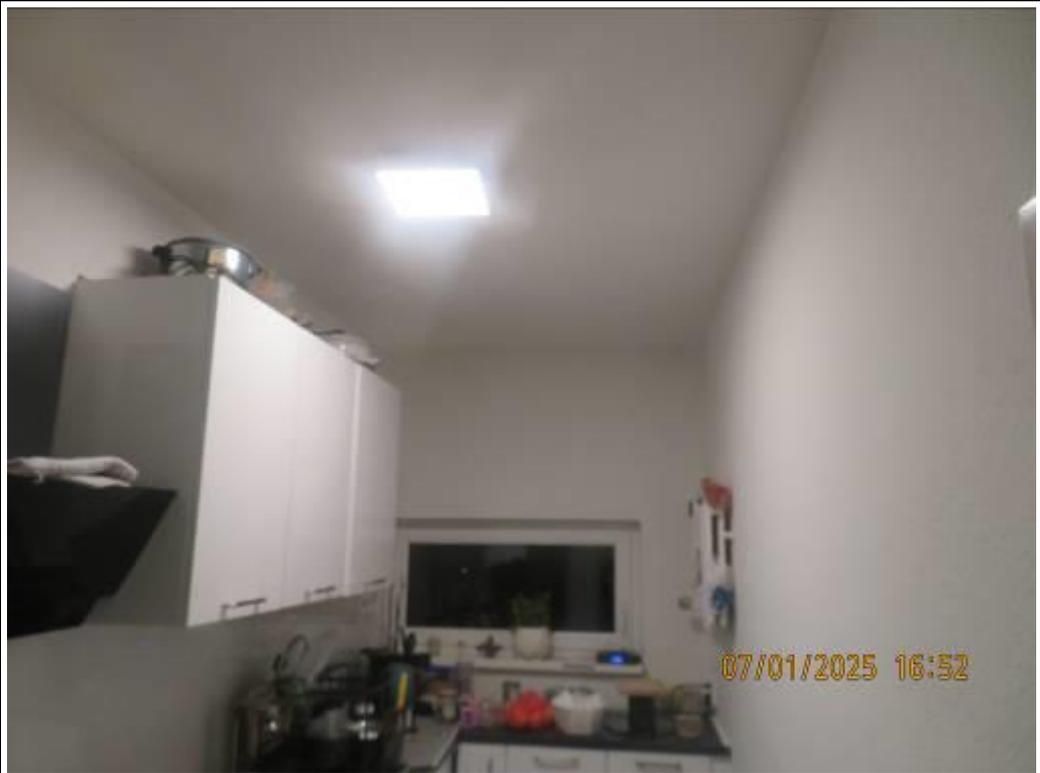
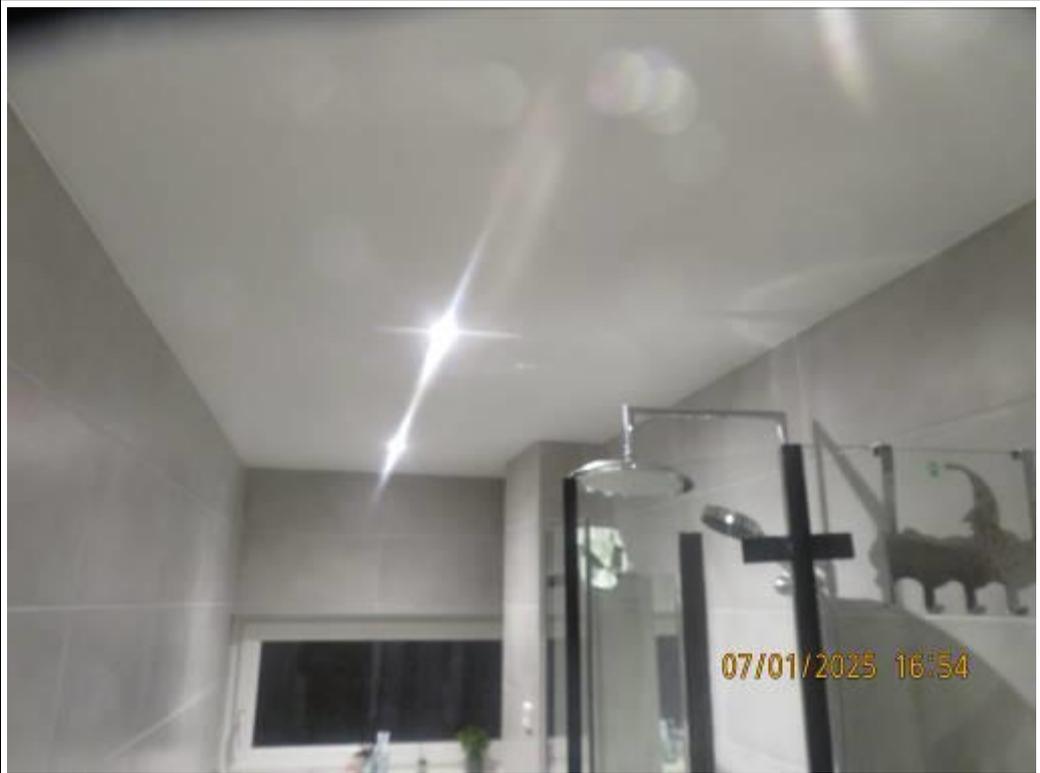
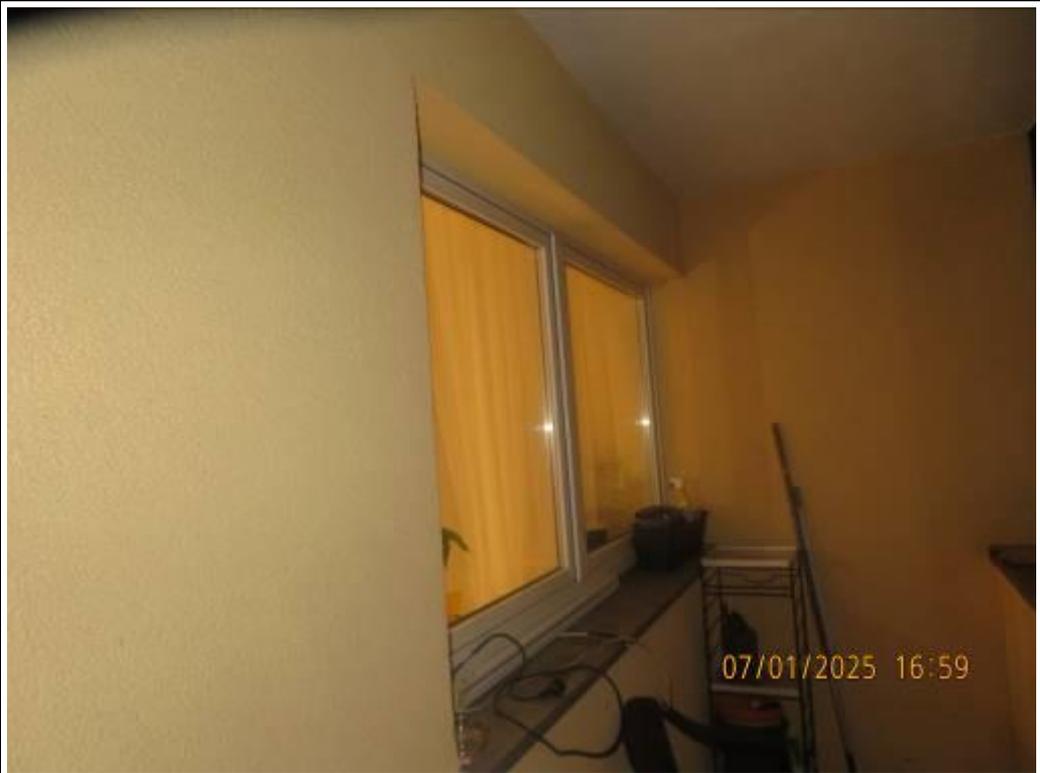
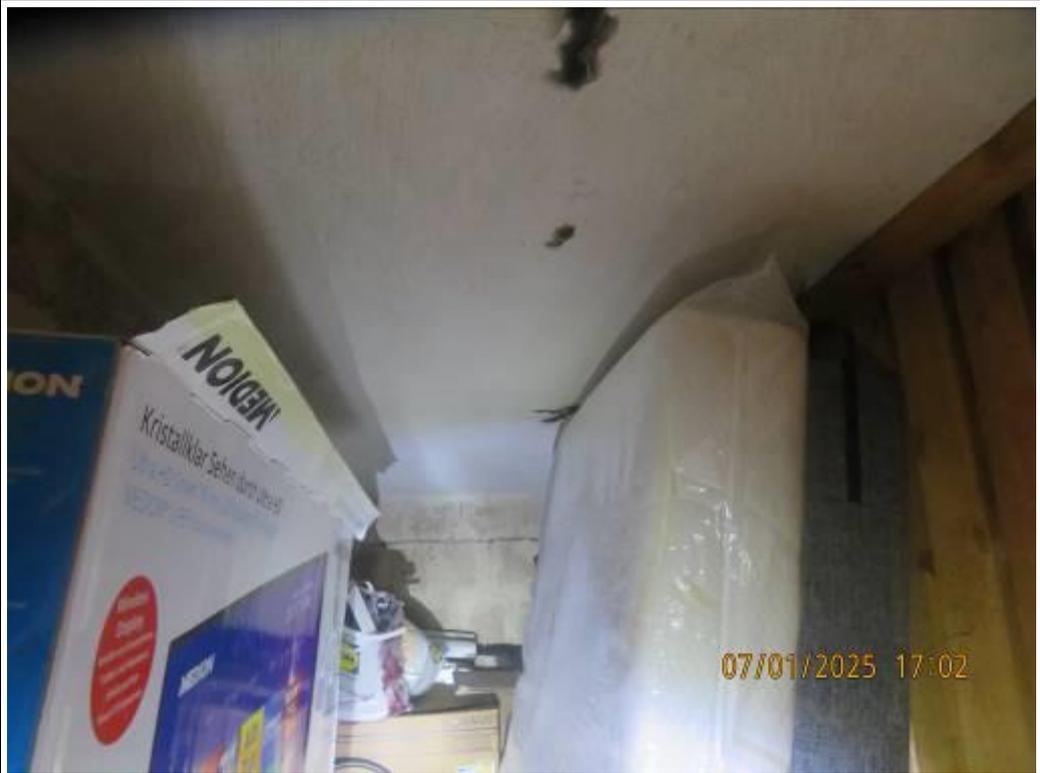
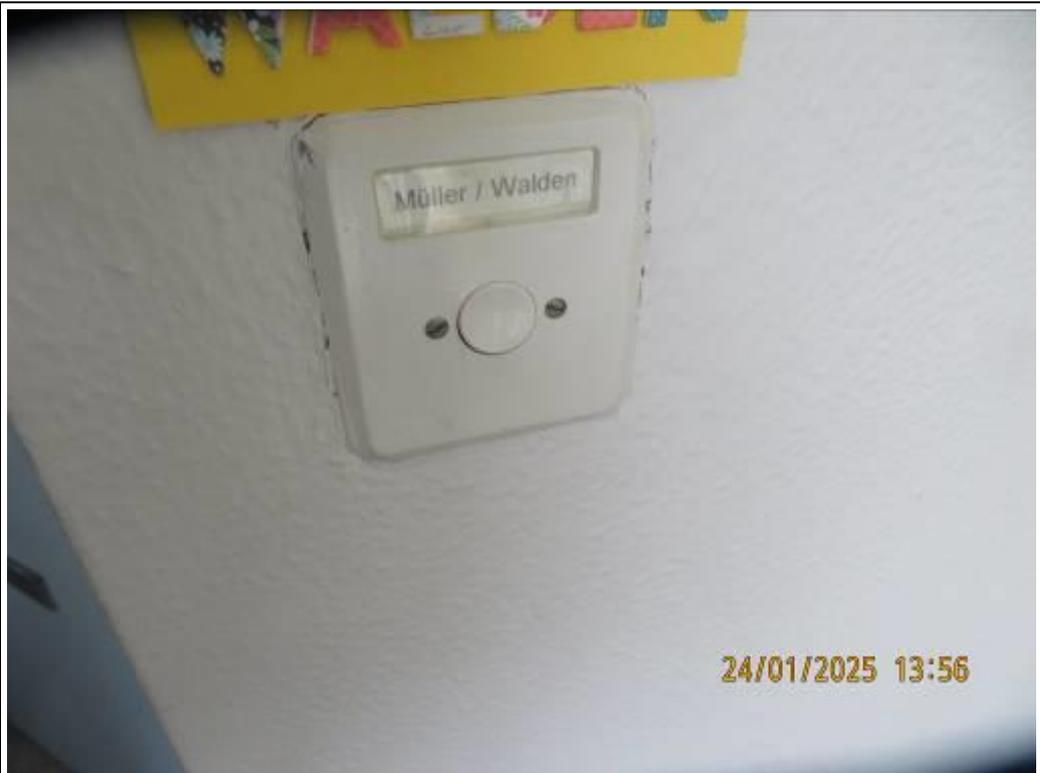
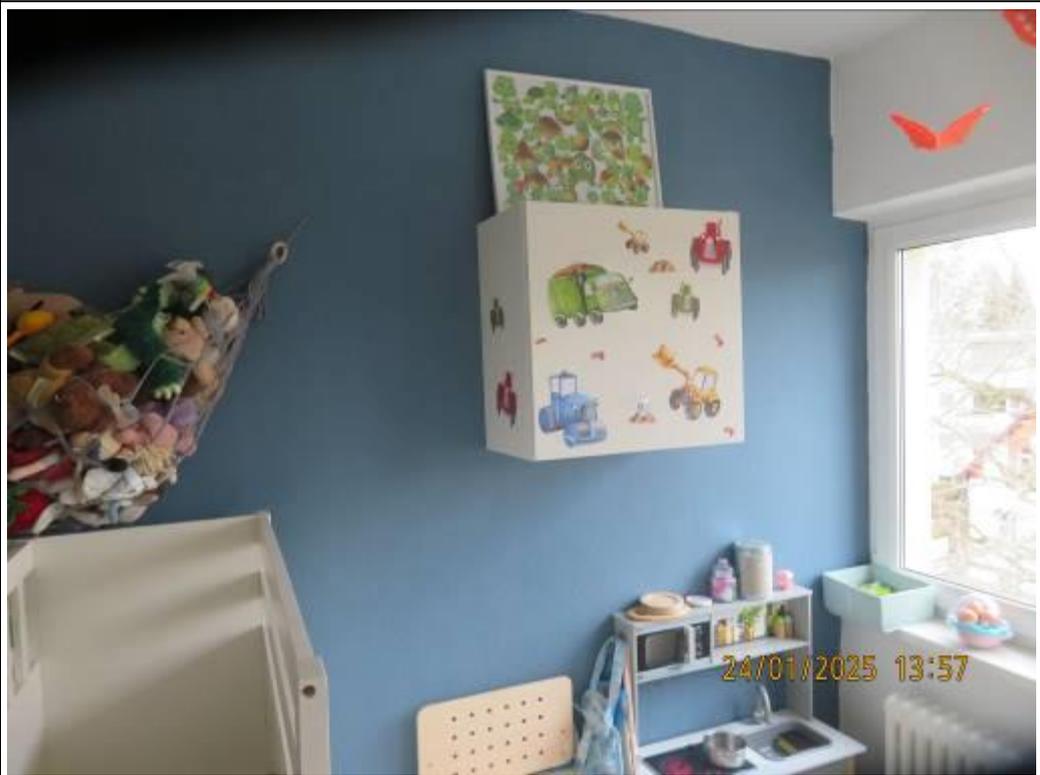
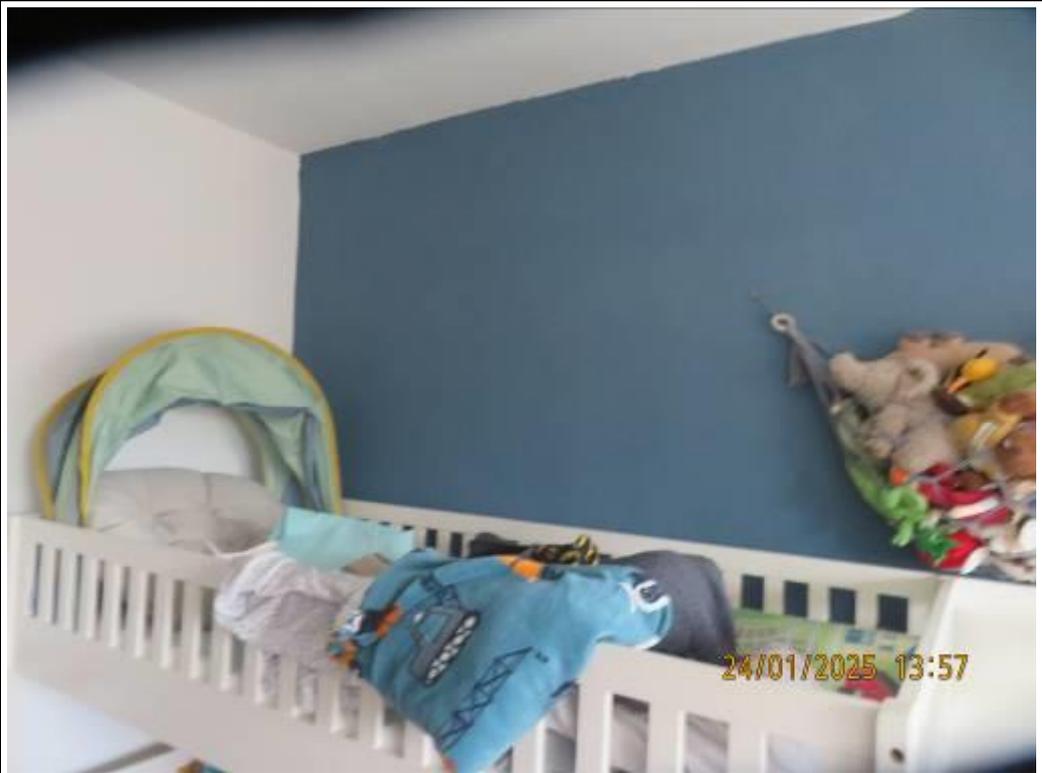
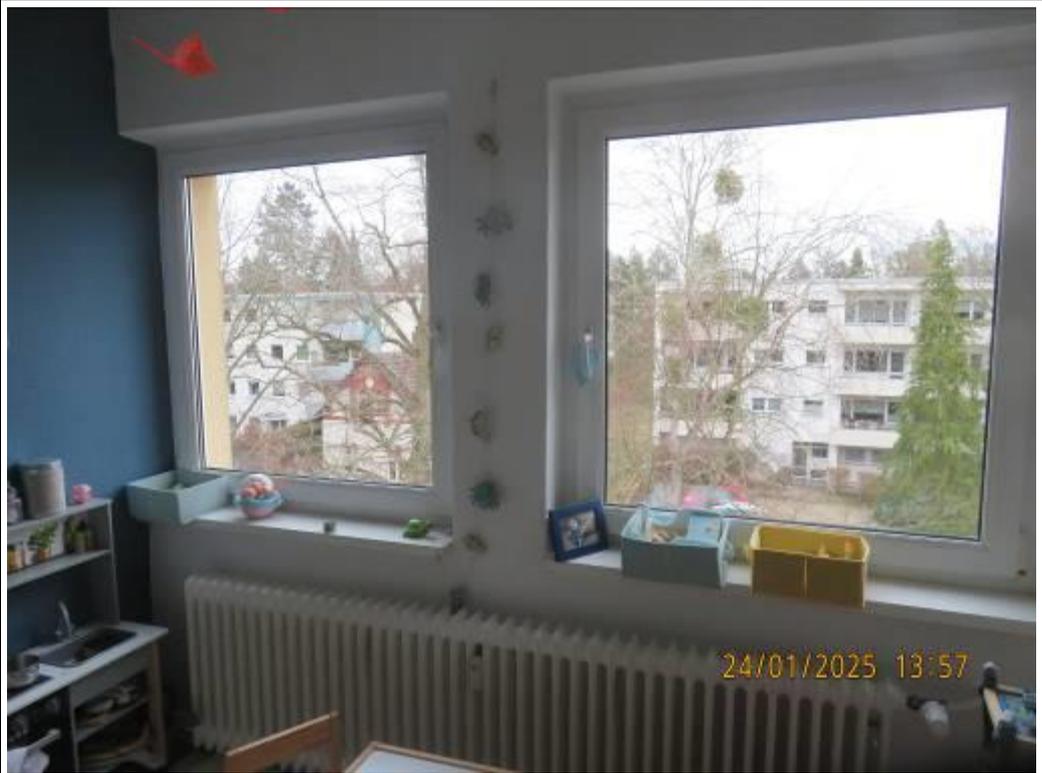
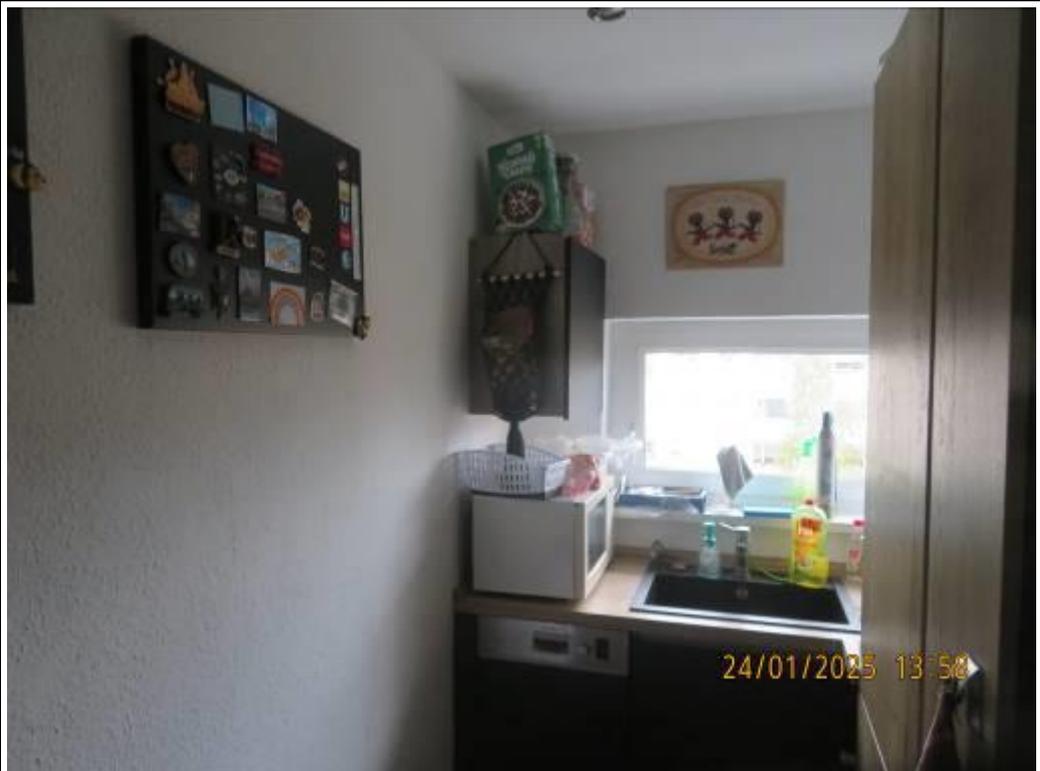
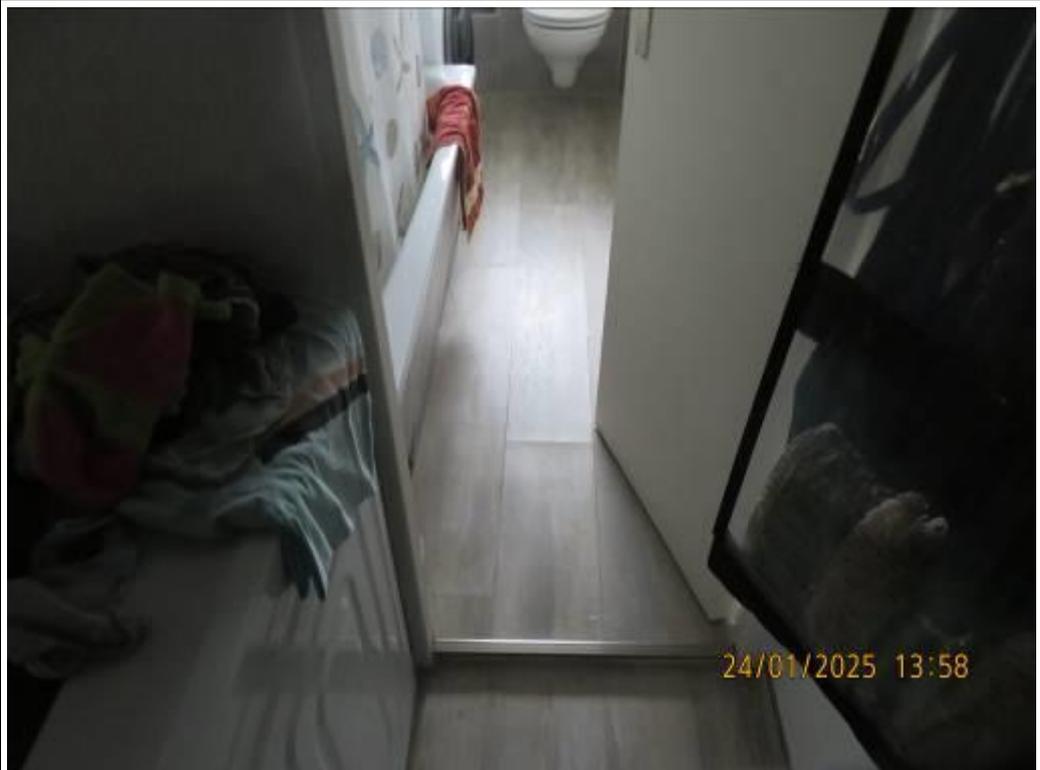
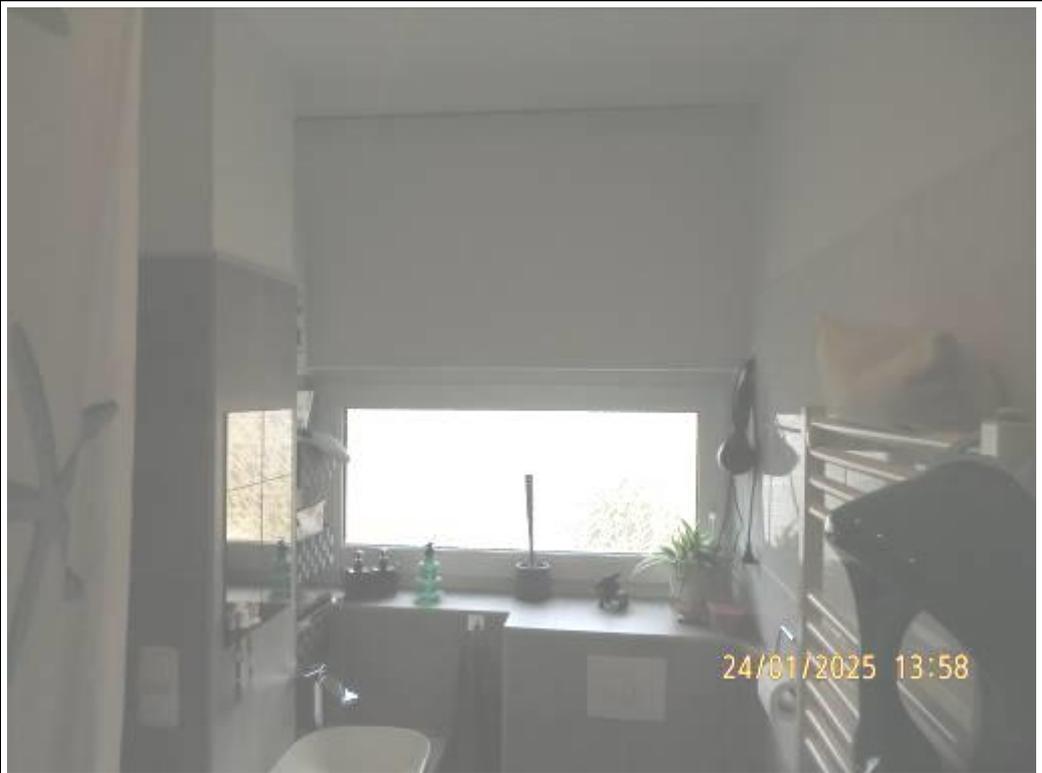
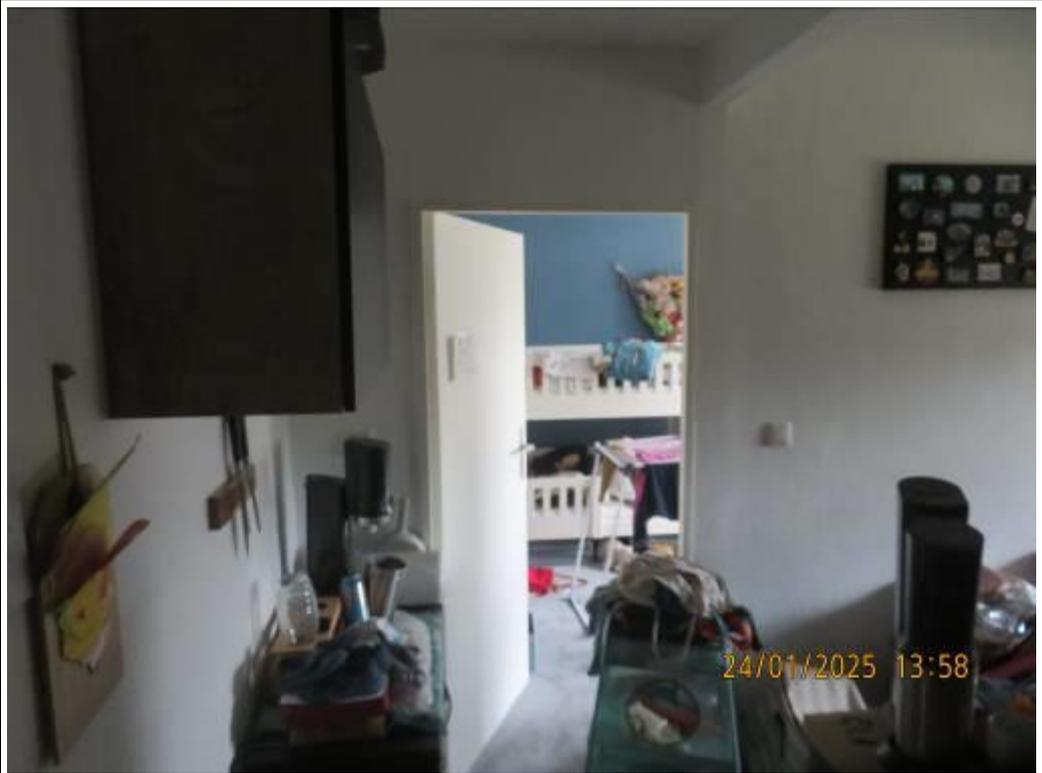
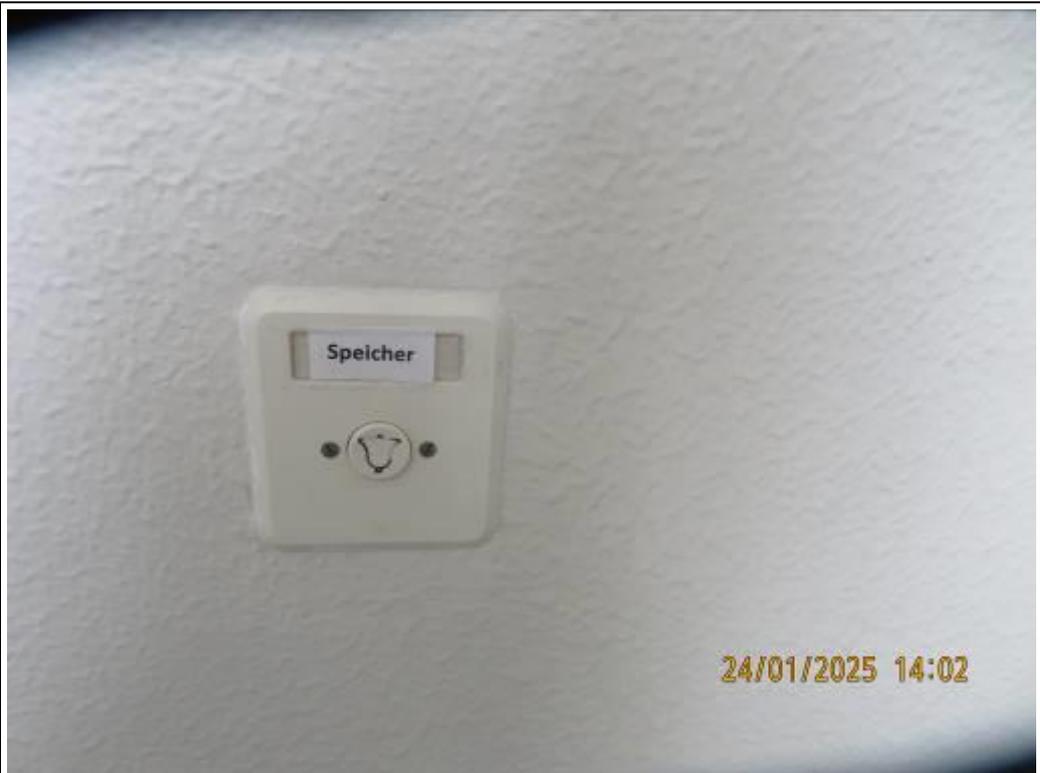
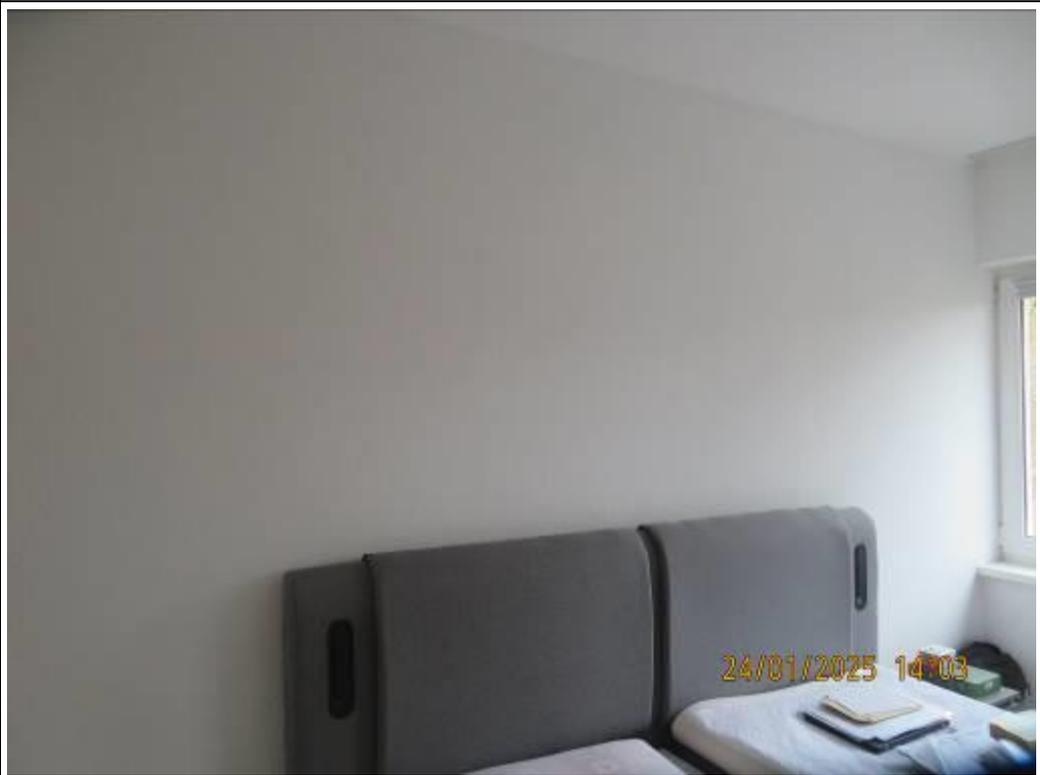
19	Garagen im Vorderhaus, bauzeitliches Mauerwerk, Garagenboden nahezu komplett verstellt, mittlerer Garage, F 259, 260. Nicht direkt zugängliche linke Garage, Mauerwerk wie vor, deutliche Feuchteschäden auf linker Wand, getrennt von mittlerer Garage durch Spanplattenwand mit Wandöffnung.	259-264
20	Vorderes Wohngebäude, Nr. 70, Wohnungen	265 ff
21	WE Shirani, 1. OG re.	265 ff
22	Eigentümer erlaubt nur mit Einschränkungen Fotos. Wohnung im guten Erhaltungszustand, keine hier zu berücksichtigenden Schäden. Abstellfläche im Keller sehr vollgestellt, Deckenfläche ohne Beanstandung.	266-271
23	WE Müller / Walden, DG li. / mi.	272 ff
24	Wohnung im guten Erhaltungszustand, keine hier zu berücksichtigenden Schäden.	272-279
25	WE Speicher, 2. OG li. / mi.	280 ff
26	Wohnung im guten Erhaltungszustand, keine hier zu berücksichtigenden Schäden. Keller, keine Auffälligkeiten. Garage rechts, Wände, Decken, Boden ohne Auffälligkeiten.	281-292
