**Außergerichtliche bautechnische Beweissicherung
Bezüglich des Bauvorhabens Claszeile 60
14165 Berlin-Zehlendorf**

**Beweiszusichernde Gebäude auf den
Grundstücken Claszeile 70, 70a**

ANLAGE Fotoauswahl

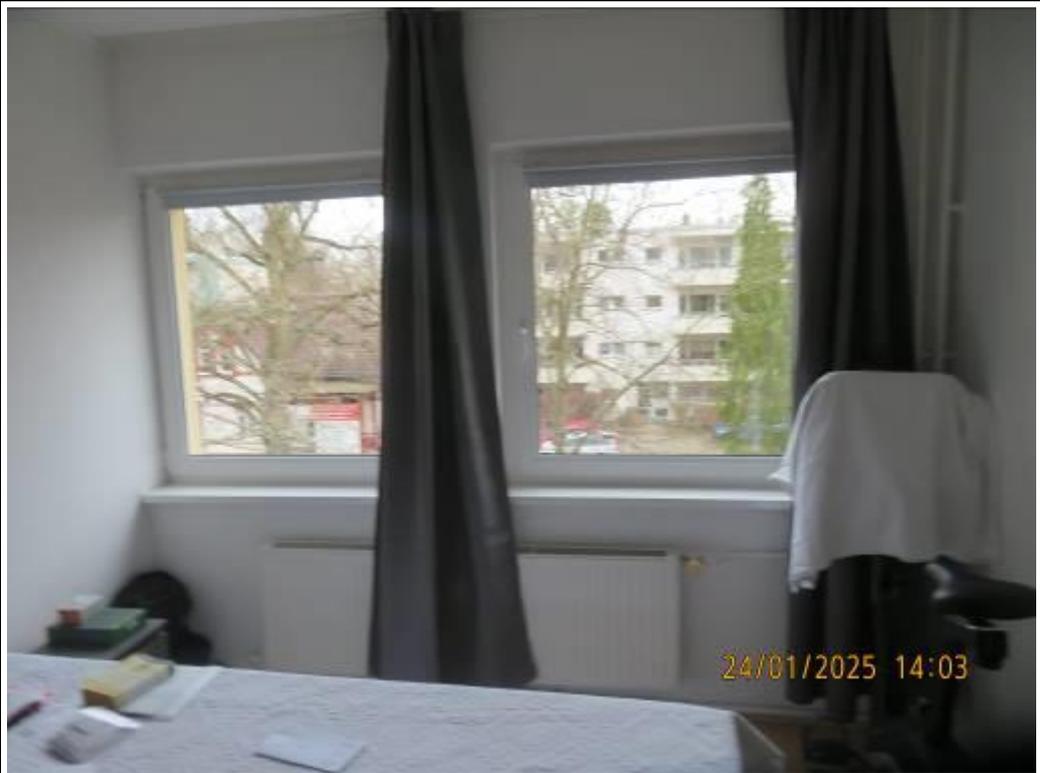
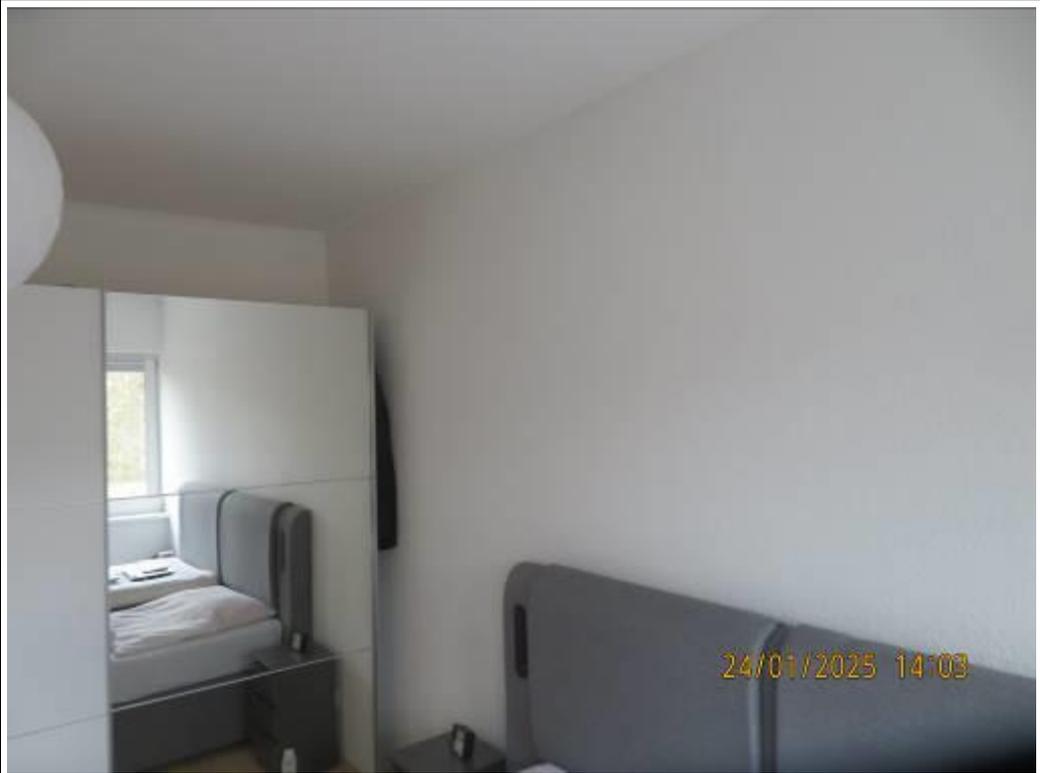
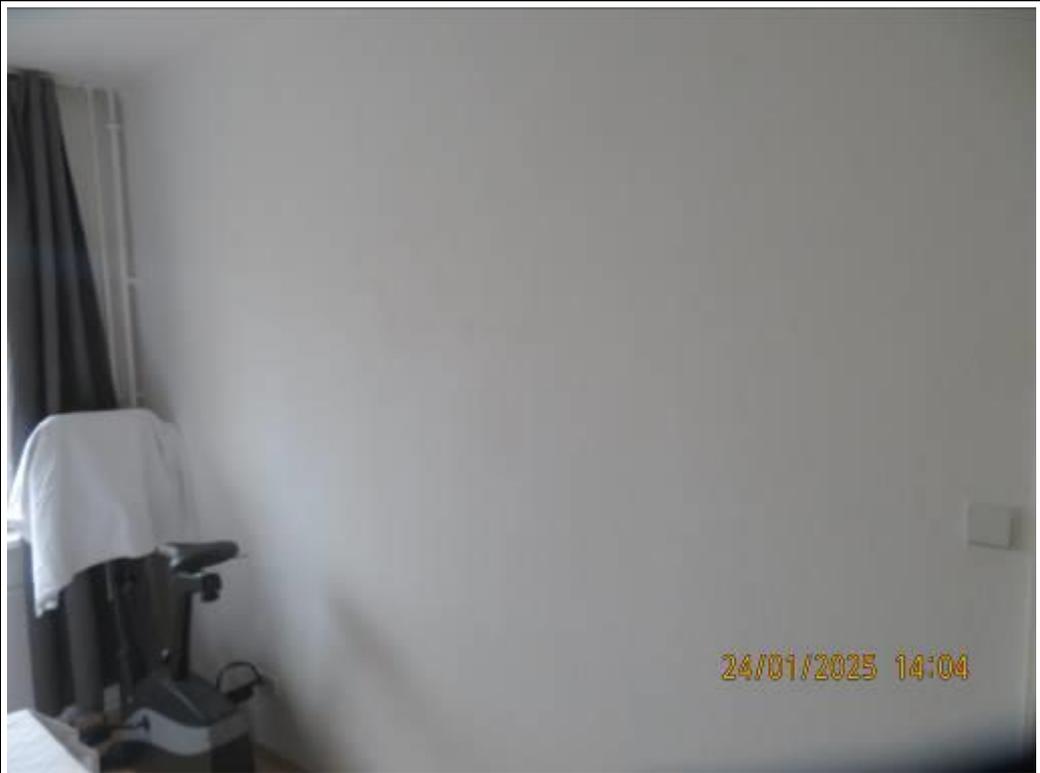
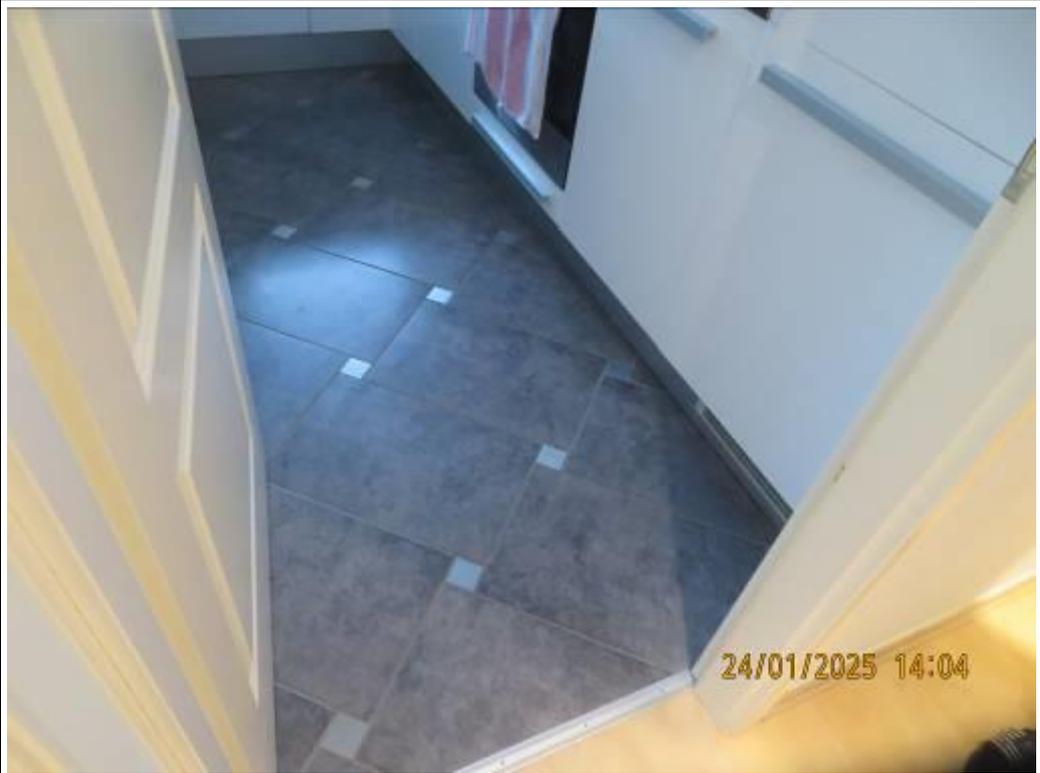
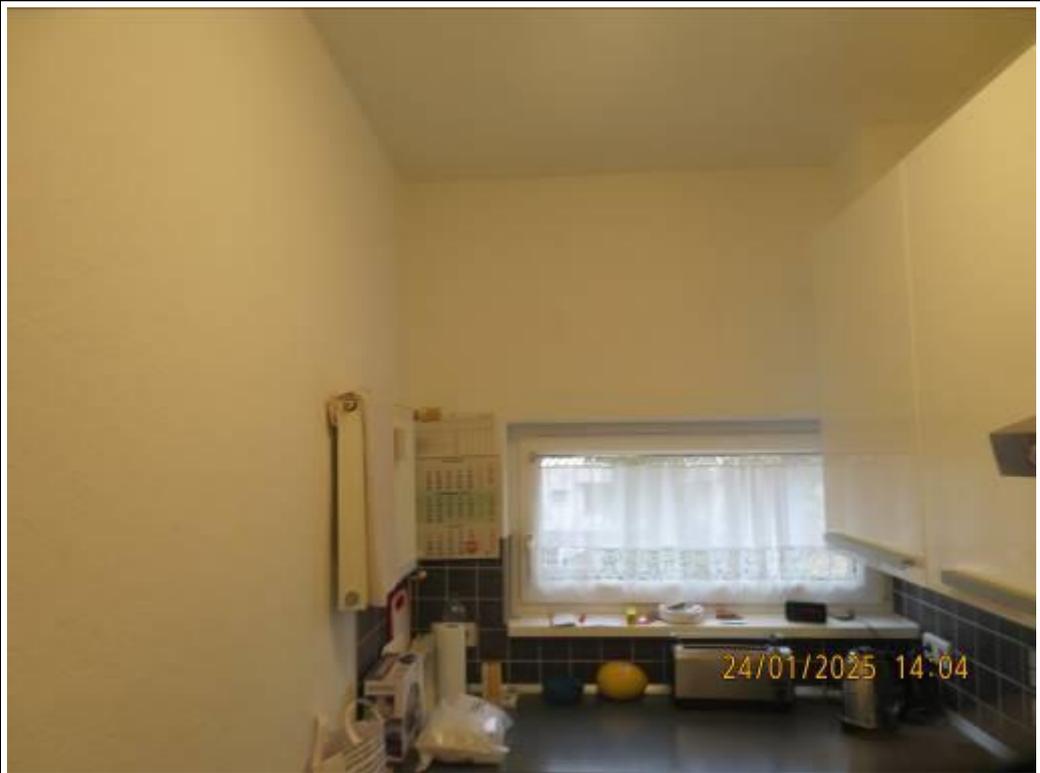
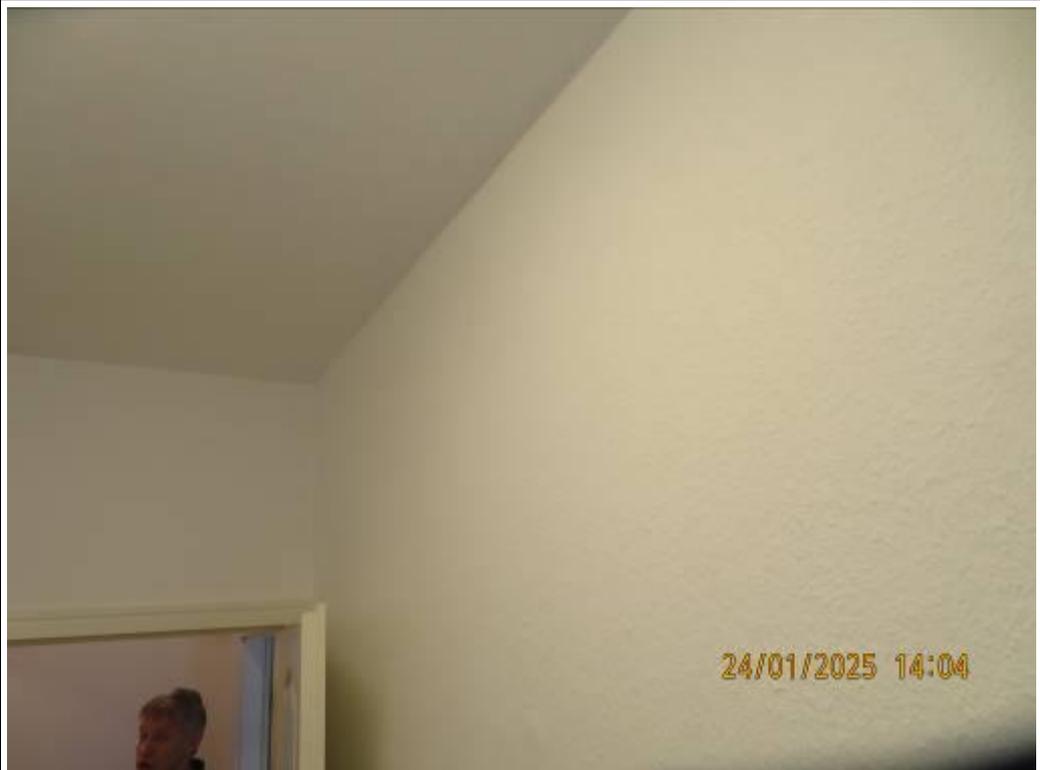
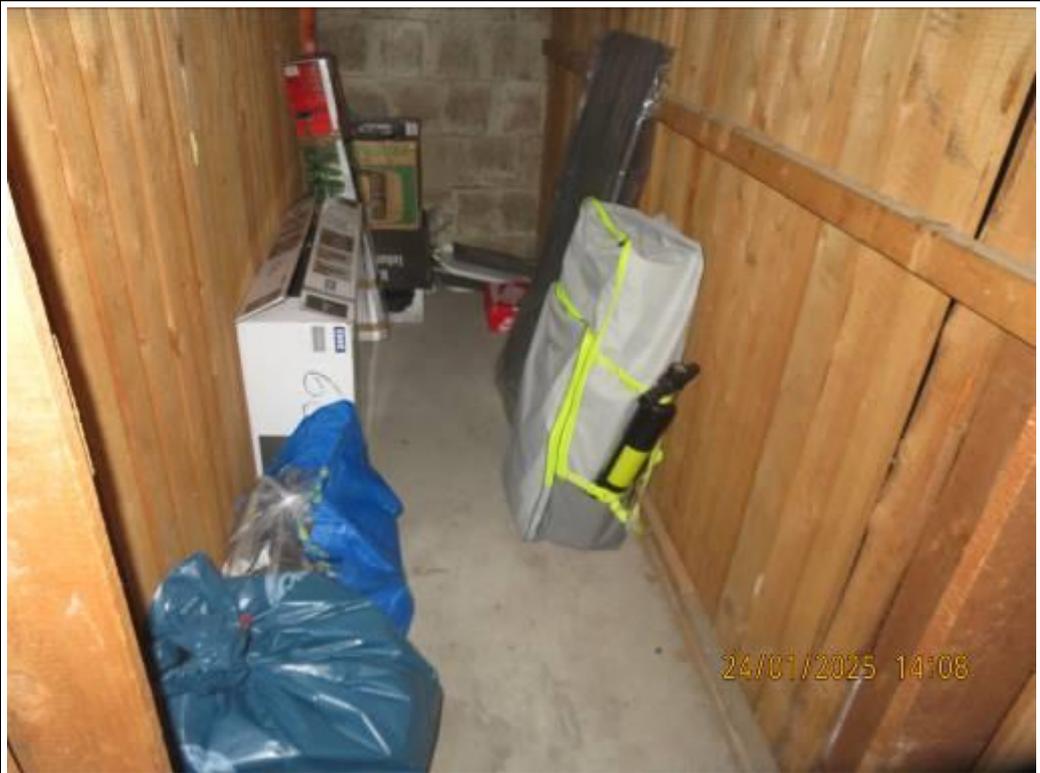
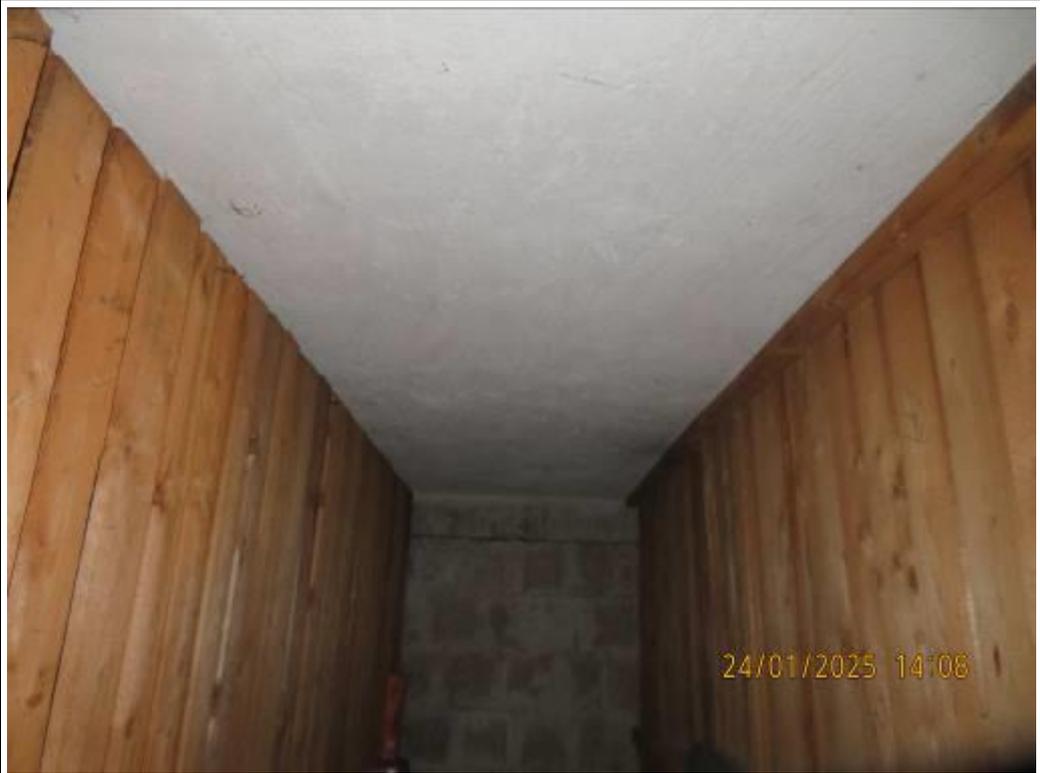
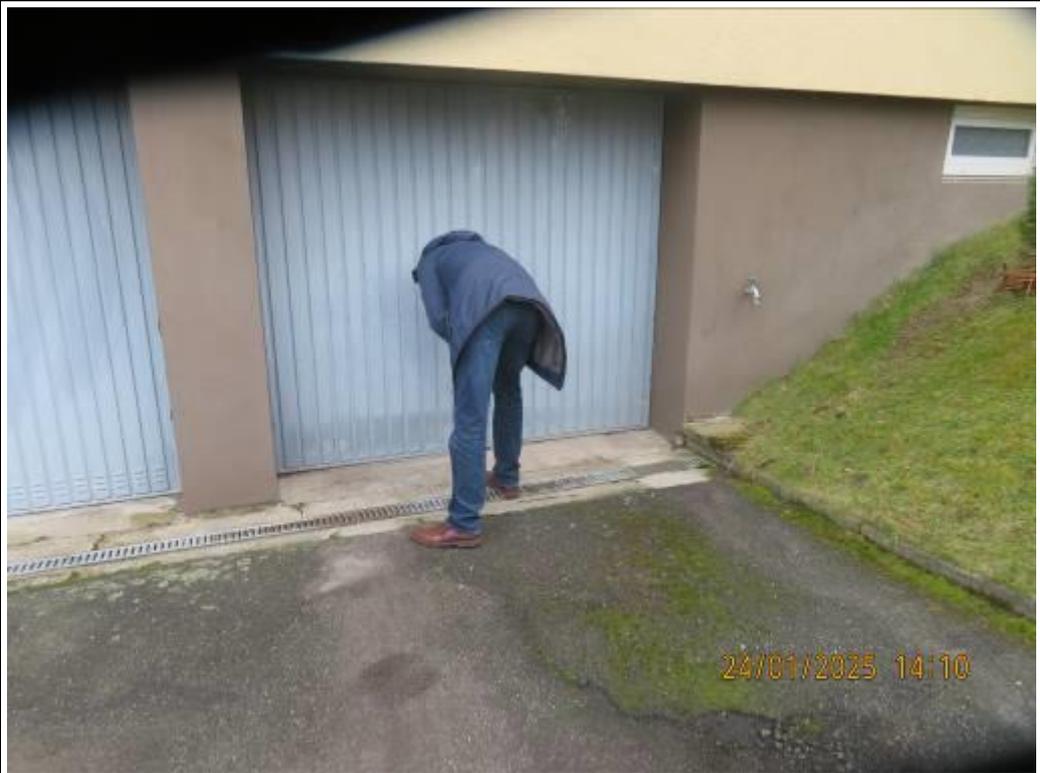
19	Garagen im Vorderhaus, bauzeitliches Mauerwerk, Garagenboden nahezu komplett verstellt, mittlerer Garage, F 259, 260. Nicht direkt zugängliche linke Garage, Mauerwerk wie vor, deutliche Feuchteschäden auf linker Wand, getrennt von mittlerer Garage durch Spanplattenwand mit Wandöffnung.	259-264
20	Vorderes Wohngebäude, Nr. 70, Wohnungen	265 ff
21	WE Shirani, 1. OG re.	265 ff
22	Eigentümer erlaubt nur mit Einschränkungen Fotos. Wohnung im guten Erhaltungszustand, keine hier zu berücksichtigenden Schäden. Abstellfläche im Keller sehr vollgestellt, Deckenfläche ohne Beanstandung.	266-271
23	WE Müller / Walden, DG li. / mi.	272 ff
24	Wohnung im guten Erhaltungszustand, keine hier zu berücksichtigenden Schäden.	272-279
25	WE Speicher, 2. OG li. / mi.	280 ff
26	Wohnung im guten Erhaltungszustand, keine hier zu berücksichtigenden Schäden. Keller, keine Auffälligkeiten. Garage rechts, Wände, Decken, Boden ohne Auffälligkeiten.	281-292

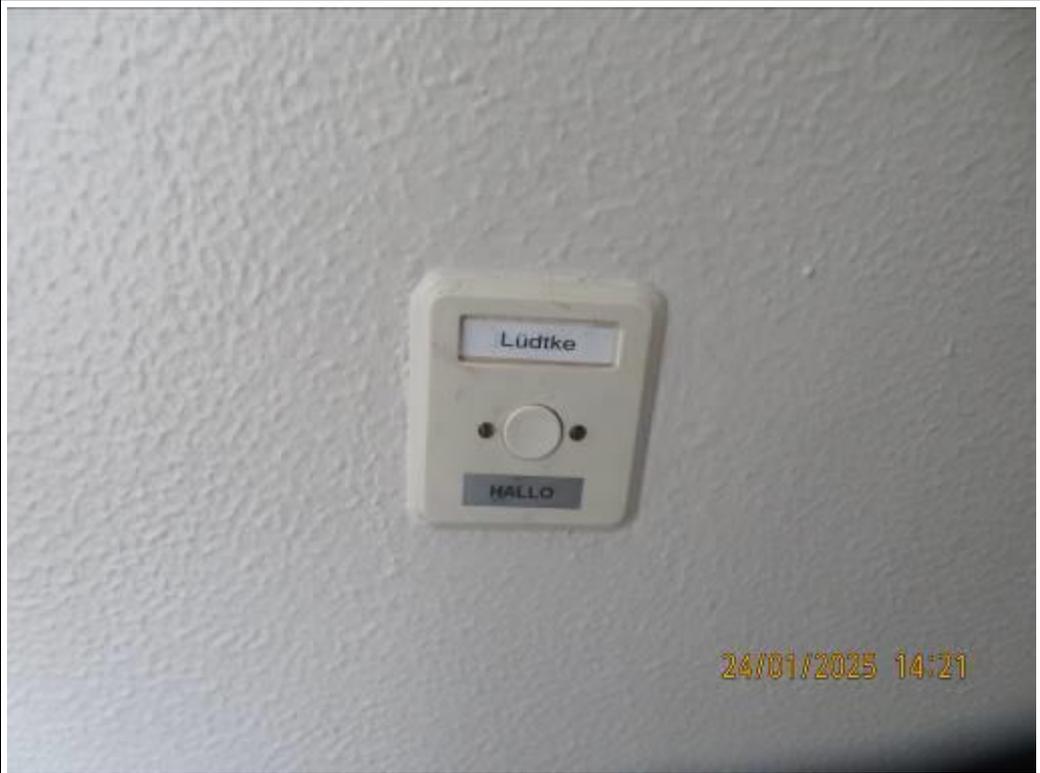
293.

27	WE Lütke, DG rechts	293 ff
28	Wohnung im guten Erhaltungszustand, keine hier zu berücksichtigenden Schäden. Abstellfläche im Keller sehr vollgestellt, Deckenfläche ohne Beanstandung.	294-309
29	Kohl, 1. OG mi. / li.	310 ff
30	Wohnung im guten Erhaltungszustand, keine hier zu berücksichtigenden Schäden. Abstellfläche im Keller sehr vollgestellt, Deckenfläche ohne Beanstandung.	311-328
31	WE Ahmetovic, HP mi. / li.	329 ff
32	Küchenwandfliesen aufgewölbt oberhalb Arbeitsplatte rechts, F 334, 335. Wohnung sonst im guten Erhaltungszustand, keine hier weiter zu berücksichtigenden Schäden. Abstellfläche im Keller Deckenfläche ohne Beanstandung.	330-341
