Talsperre Weida

Generalinstandsetzung der Absperrbauwerke und Nebenanlagen

Erläuterungsbericht

Genehmigungsplanung

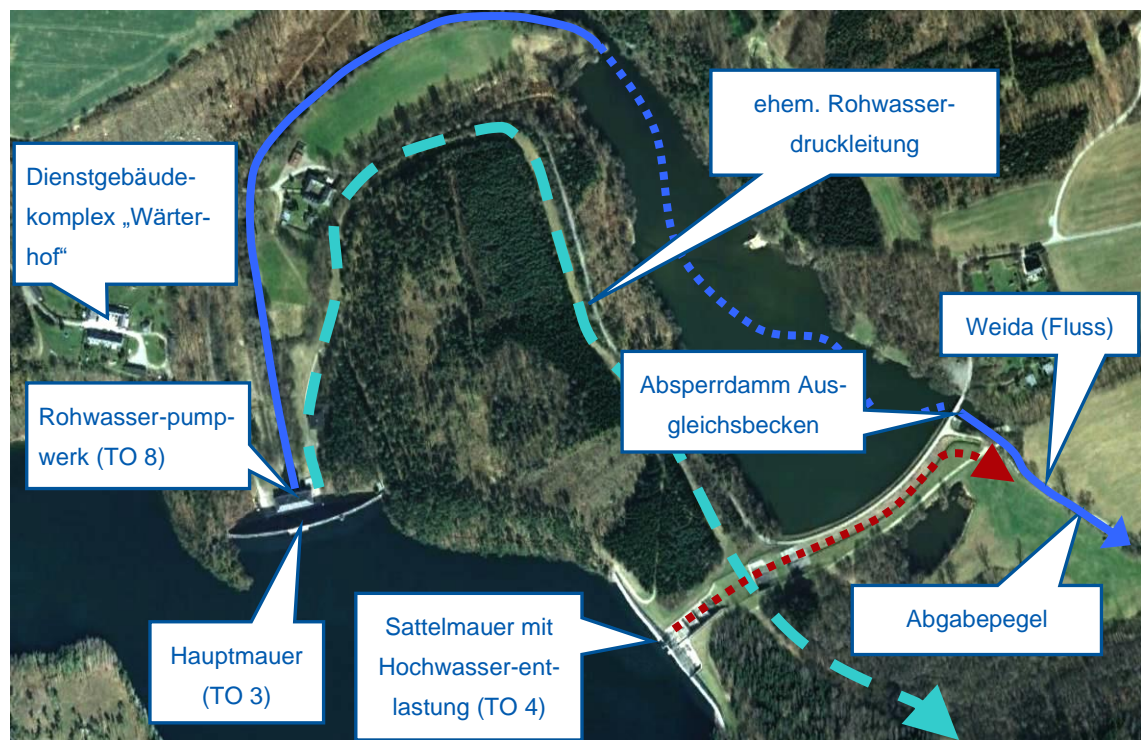
Abbildung 3: Übersicht Anlagenteile der Hauptsperre, Quelle: Google Maps

Die zur Hauptsperre gehörenden Anlagenteile sind folgender Abbildung 3 zu entnehmen.

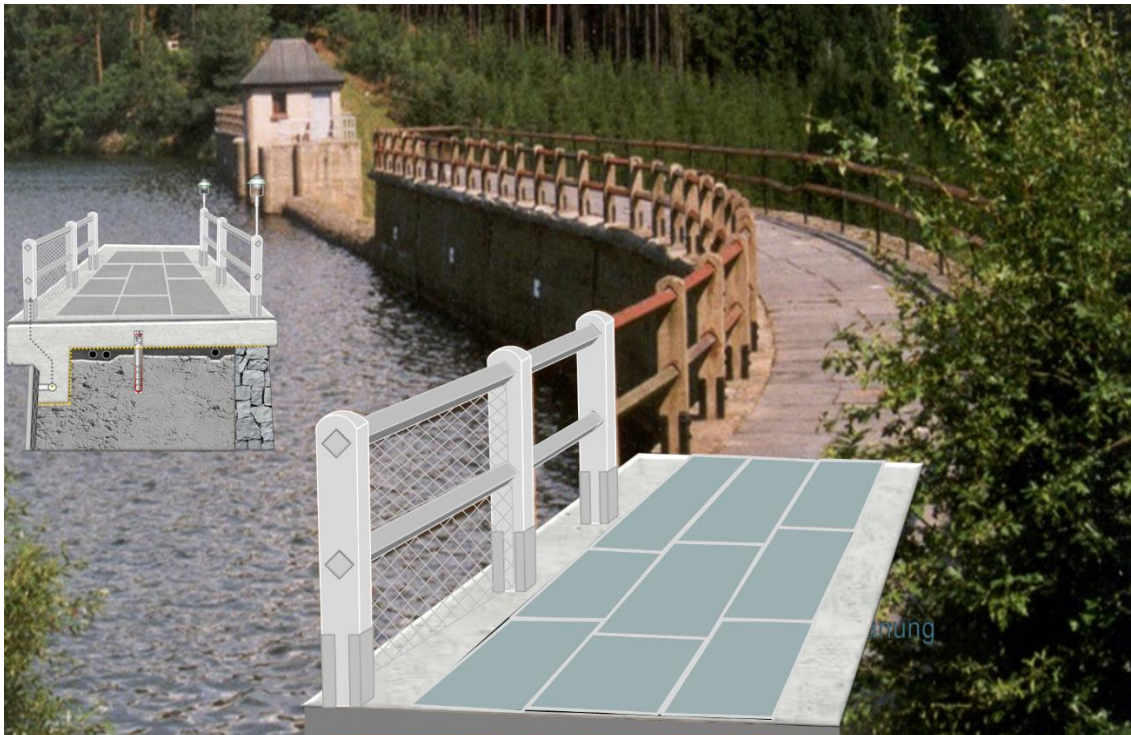
Abbildung 18: Skizze zur Instandsetzung der Mauerkrone, Sattelmauer

Als Absturzsicherung erhält die Krone auf der Wasser- und Luftseite ein Holmgeländer aus einem Metallwerkstoff. Die Form und Farbgebung der Beschichtung orientiert sich an dem historische Original entsprechend den allgemeinen Sicherheitsvorschriften (h= 1,20 m und Gitternetz). Die Mauerkrone wird mit einer Beleuchtung ausgestattet, um

die Arbeitssicherheit zu gewährleisten. Die geplanten Maßnahmen sind in folgender Abbildung 18 dargestellt.
