TALSPERRE WEIDA

Generalinstandsetzung der Absperrbauwerke und Nebenanlagen

Hochwasserentlastungsanlage an der Sattelmauer

Vorplanung
November 2024

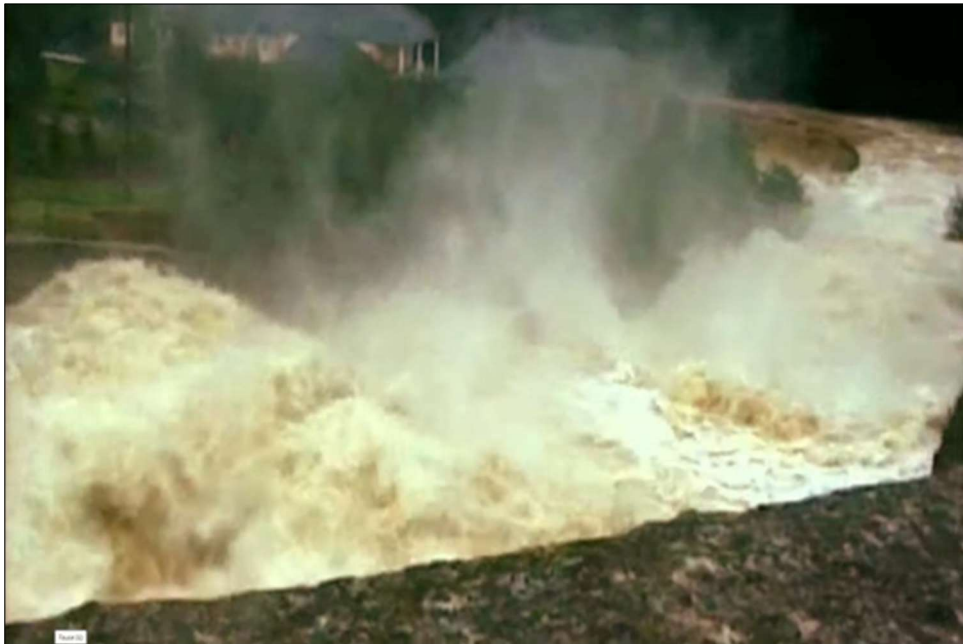
Abb. 3: Belastungssituation eine HWE-Kaskade bei Hochwasser am Beispiel der TS Klingenberg 2002

Vorstehende Abbildungen verdeutlichen sehr anschaulich die extremen Belastungen der Bauwerksteile durch die abfließenden Wassermassen.

In Klingenberg bestand 2002 das Glück darin, dass die gesamte Kaskade auf massiven Fels geründet ist. Ohne diesen Umstand, wären mit Sicherheit die seitlichen Führungswände eingestürzt, was wiederum ein völliges Versagen der gesamten Kaskade nach sich gezogen hätte.

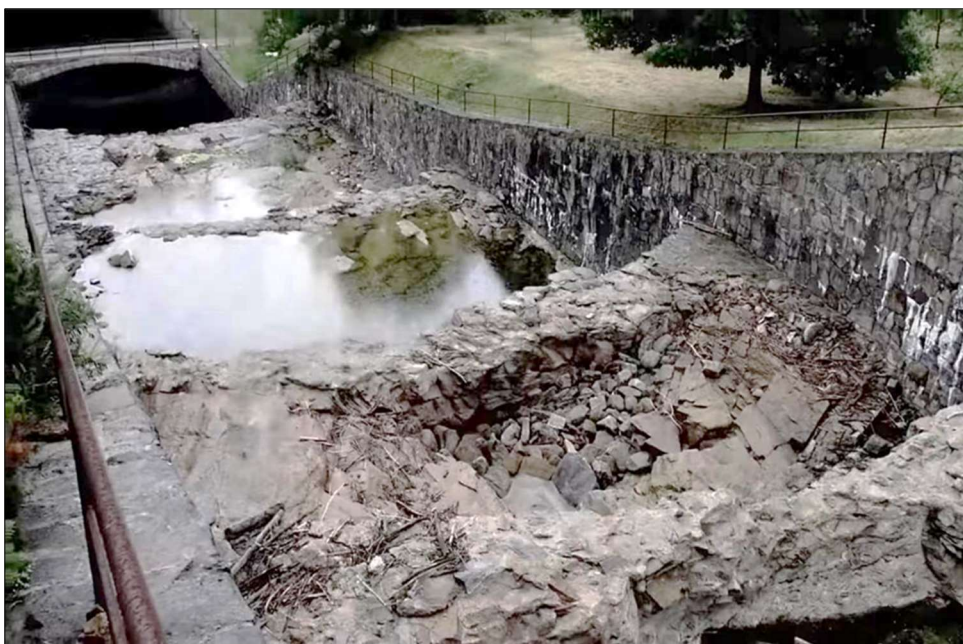
Abb. 4: Schadensbild an der HWE-Kaskade der TS Klingenberg 2002

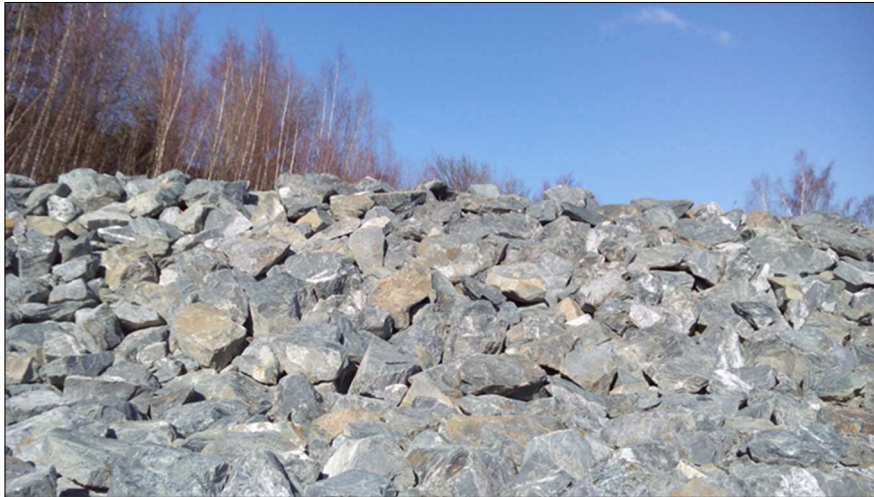
Abb. 5: Bruchsteine, Diabas im Steinbruch Lauterbach der Hartsteinwerke Vogtland GmbH & Co. KG

Vergleichbare Steine stehen z.B. in Form von klassifizierten Wasserbausteinen in der Steingröße LMB_{40/200} im Steinbruch Lauterbach der Hartsteinwerke Vogtland GmbH & Co. KG als unbehauenen Schüttsteine zur Verfügung. Der Steinbruch liegt ungefähr 50 km von der Baustelle entfernt.

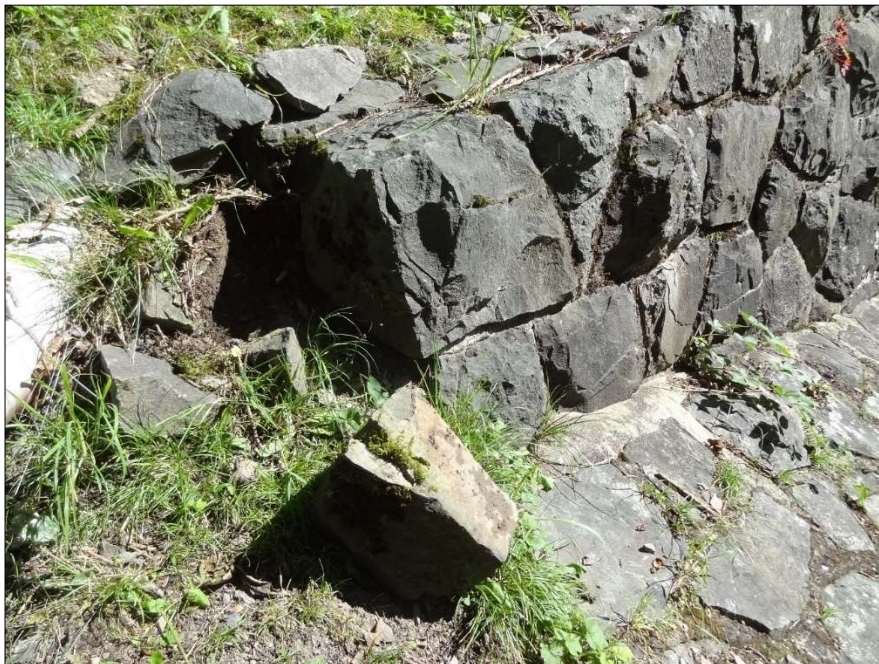
Abb. 6: Mauer aus Bruchsteinen an der TS Weida

An der TS Weida wurden augenscheinlich Natursteinen aus dem Thüringisch-Fränkisch-Vogtländischen Schiefergebirge sogenannter Grünstein bzw. Diabas ein schwach metamorpher Basalt verbaut.

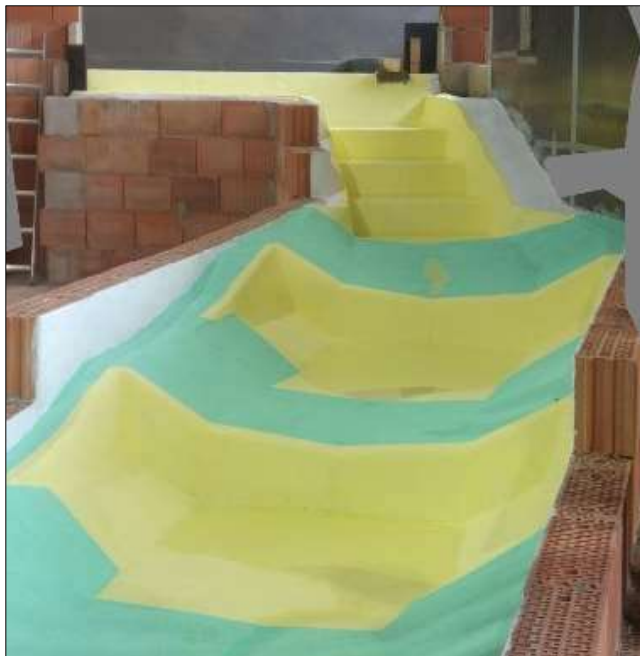
Abb. 7: Modell der HWE an der Sattelmauer im Ist-Zustand; Quelle, Abbildung 1 in [14]

Um die Leistungsfähigkeit der zukünftigen Hochwasserentlastungsanlage an der Sattelmauer in erforderlichem Umfang nachzuweisen, wurden vom Institut für Wasserwirtschaft, Siedlungswasserbau und Ökologie im Hydrolabor Schleusingen zwischen 2018 und 2020 grundlegende hydraulische Modellversuche durchgeführt.

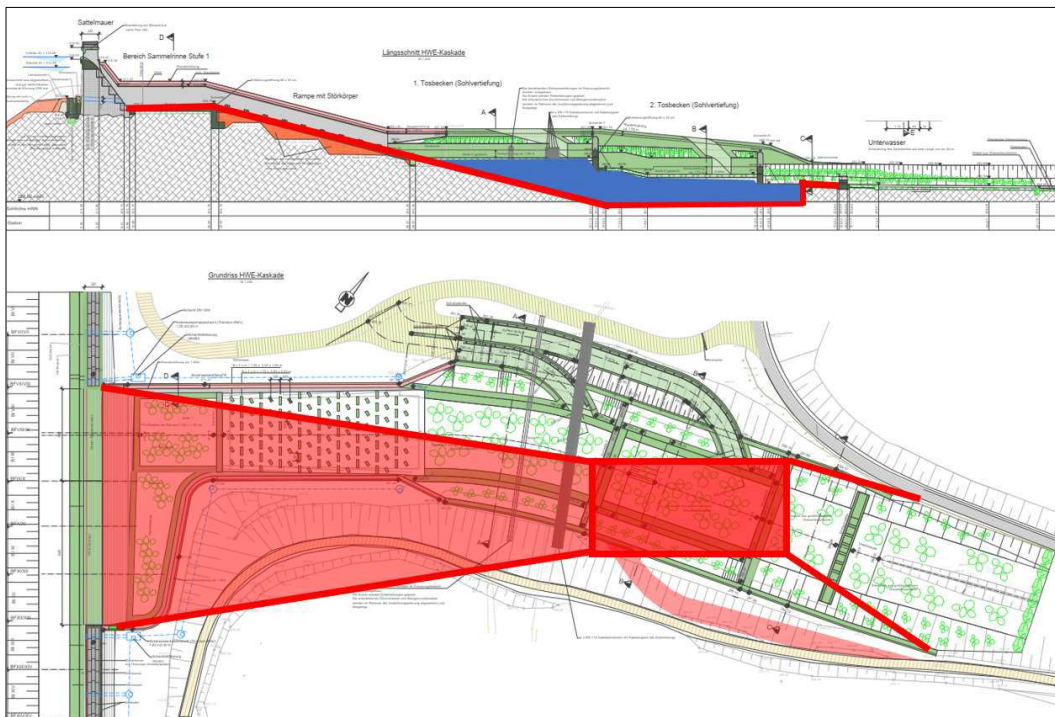
Abb. 10: HWE - Ausführung als gerade Schussrinne, Quelle, Abbildung 3-3 Value Management Studie [14]

Nachstehendes Bild stammt aus der bezeichneten Studie und zeigt beispielhaft eine alternative Anordnung der HWE an der Sattelmauer. Die gezeigte Variante wurde aufgrund der prognostizierten Mehrkosten seinerzeit nicht weiter betrachtet.

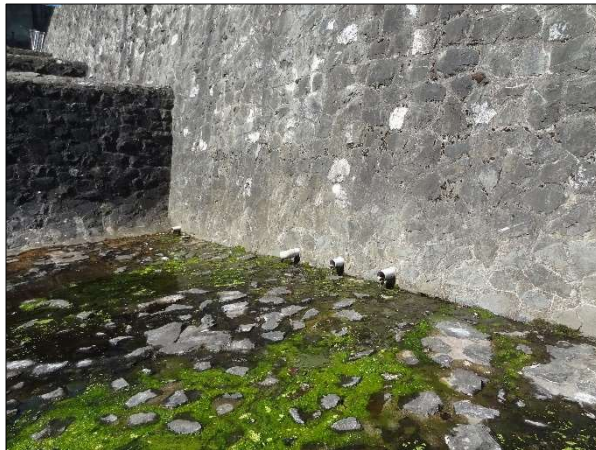
Abb. 14 und 15: Bestehende Punktdränagen im Bereich der Randmauern

Da im Rahmen der Bauwerkserkundungen z.T. von außen drückendes Grund- und Schichtenwasser festgestellt wurde, aber eine generelle erdseitige Wandsanierung bzw. die Herstellung einer erdseitigen Flächendrainage aus Kostengründen nicht vorgesehen ist, wird die konstruktive Anordnung von weiteren punktuellen Fußdränagen im Bereich der Randmauern analog den bereits bestehenden Dränagen vorgeschlagen.

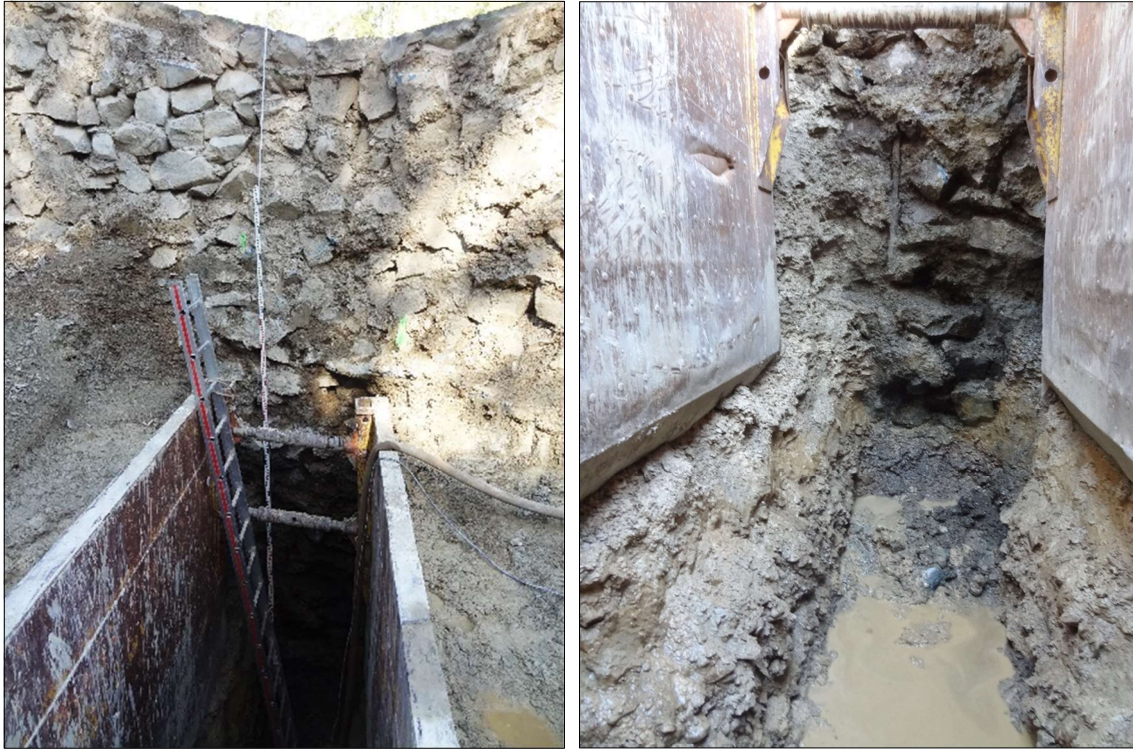
Abb. 16 und 17: Schurf an der HWE im Zuge der Baugrunderkundungen

Die Bilder 16 zeigt den Zustand der erdberührten Bereiche der Randmauern mit zum Teil offenen Mauerwerksfugen. In Auswertung der historischen Aufnahmen von der Herstellung der Pflasterflächen, wie z.B. im Bild 18 zu sehen liegt nahe, dass die Pflasterflächen teilweise direkt auf dem Erdreich ohne größeren Unterbau oder Betonauflage hergestellt wurden.

Bild 17 zeigt den Gründungshorizont.

Die vorstehenden Bilder 17 und 19 verdeutlichen die bestehenden Gründungsverhältnisse im Bereich der HWE, welche als nicht erosionssicher eingeschätzt werden.

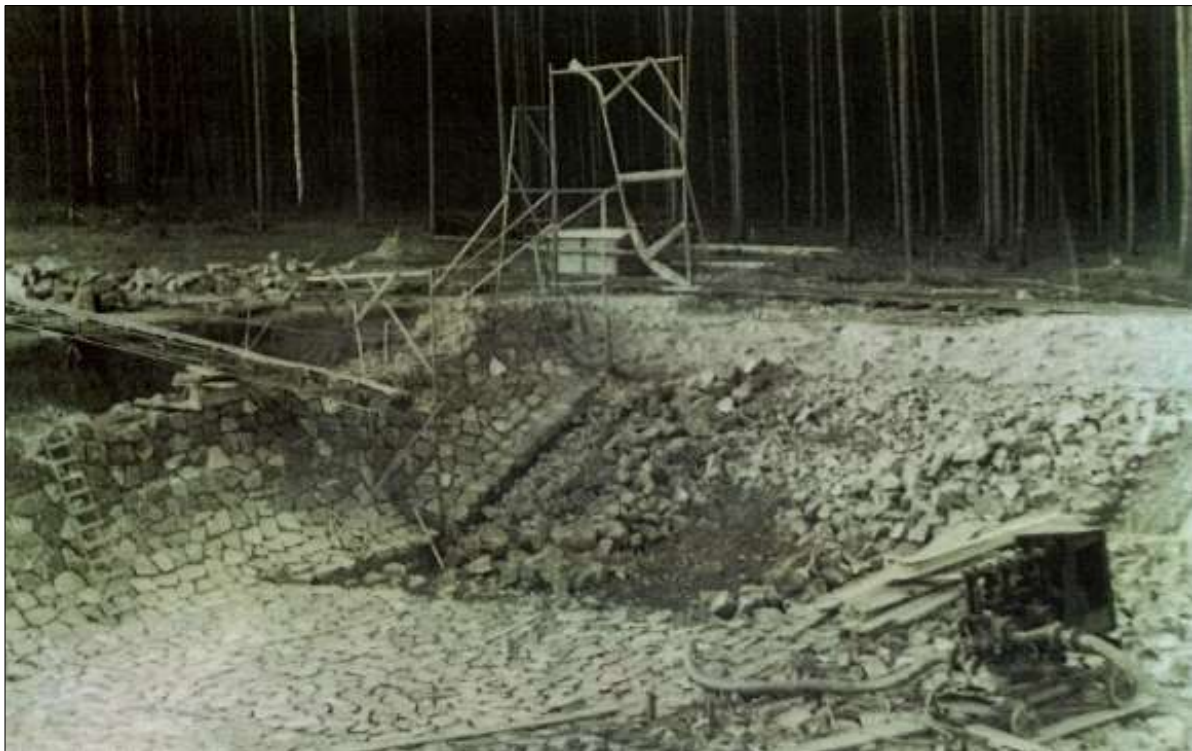
Abb. 18: historische Aufnahme von der Herstellung der Pflasterungen im Bereich der HWE

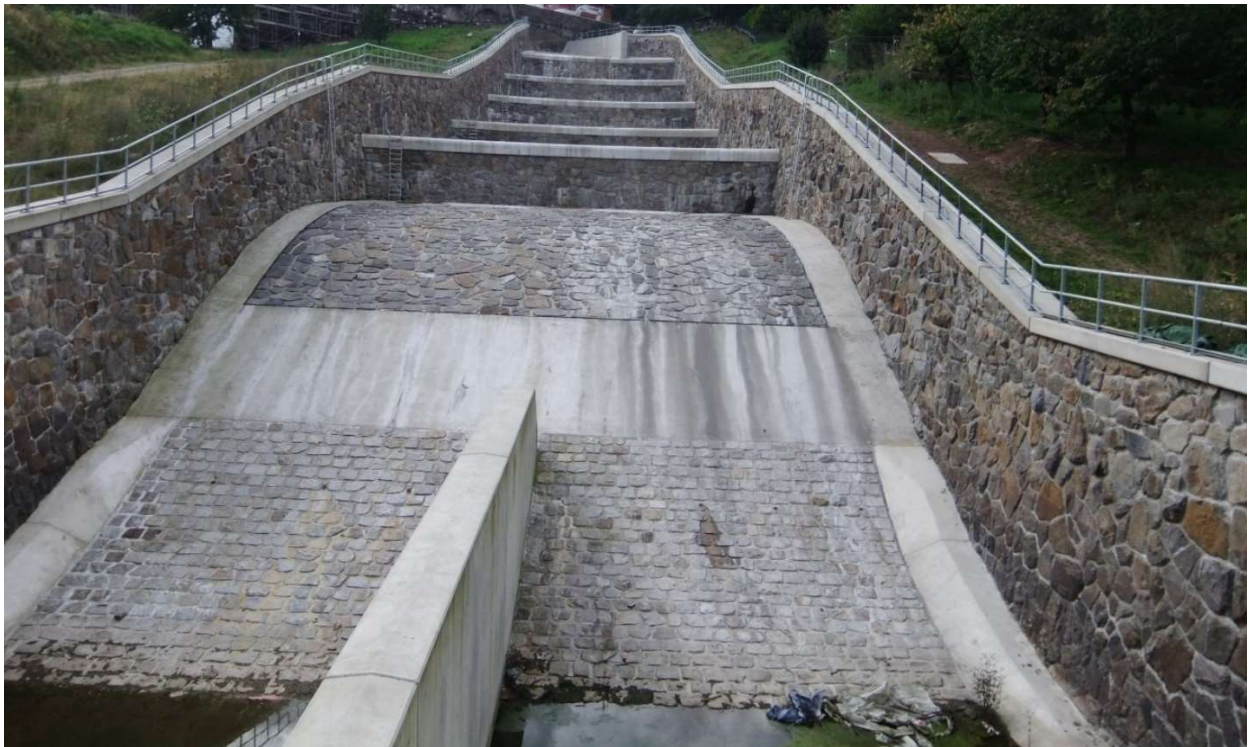
Abb. 20: HWE an der TS Klingenberg nach Generalinstandsetzung

Einen Eindruck vom zukünftigen Erscheinungsbild des oberen Kaskadenabschnittes nach der Instandsetzung kann man bei der Betrachtung der nach dem Hochwasser 2002 instandgesetzten HWE an der TS Klingenberg (siehe nachstehendes Bild 20) erhalten.
