LEISTUNGSVERZEICHNIS

LOS 18 - Restauratorische Tischlerarbeiten

Bauvorhaben: Umbau Grabenschule zum
Büggerrathaus
Grabenstraße 39 - 43
06295 Lutherstadt Eisleben

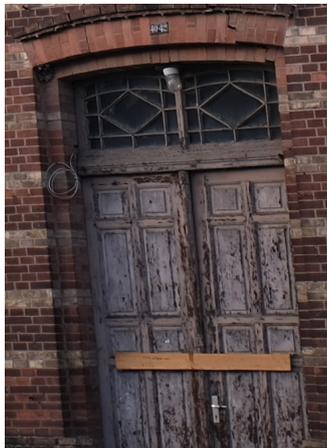
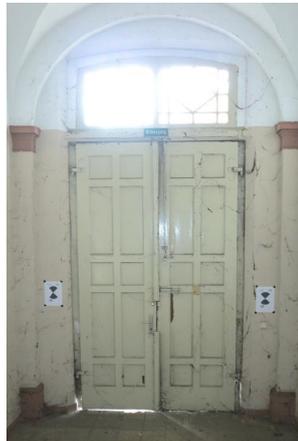
Türelement komplett, bestehend aus 2-flg. Eingangstür, mit Oberlicht, fachgerecht und vorsichtig ausbauen, abtransportieren und lagern nach Wahl des AN. Das Türelement ist während Transport und Lagerung ausreichend vor Beschädigung zu schützen.

Zweiflüglige Rahmentür mit Holzkassetten und Oberlicht bestehend aus kleinteiliger, sprossengeteilter Verglasung. Öffnungsgröße: 2000 / 4300 mm
 Türblatt: rechteckig
 Oberlicht: Segmentbogen
 Türnummer: T126

18.02.4 **Eingangstür aufarbeiten, ertüchtigen, 2-flg. m. Oberlicht, 2000/4300, T126**

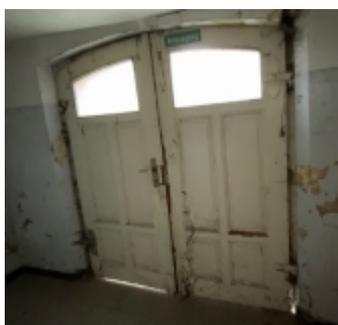
Innenansicht

18.02.2 Türelement komplett ausbauen, lagern, 1850/2150, T103

Türelement komplett, bestehend aus Eingangstür, 2-flg., fachgerecht und vorsichtig ausbauen, abtransportieren und lagern nach Wahl des AN. Das Türelement ist während Transport und Lagerung ausreichend vor Beschädigung zu schützen.

Zweiflüglige Rahmentür mit Holzkassetten und Verglasung Öffnungsgröße: 1850 / 2150 mm
 Sturz: Segmentbogen
 Türnummer: T103

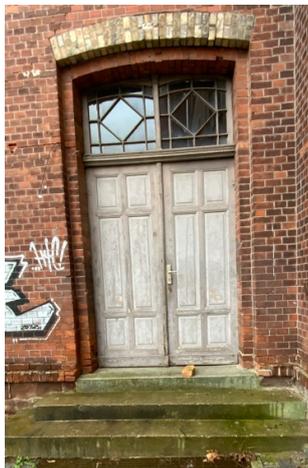
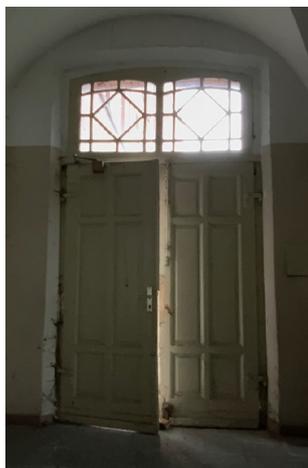
Türelement komplett, bestehend aus 2-flg. Eingangstür, mit Oberlicht, fachgerecht und vorsichtig ausbauen, abtransportieren und lagern nach Wahl des AN. Das Türelement ist während Transport und Lagerung ausreichend vor Beschädigung zu schützen.

Zweiflüglige Rahmentür mit Holzkassetten und Oberlicht, bestehend aus kleinteiliger, sprossenge teilter Verglasung. Öffnungsgröße: 2050 / 3650 mm
 Türblatt: rechteckig
 Oberlicht: Segmentbogen

Die Türblätter sind nach Fertigstellung der neuen Türanlage fachgerecht zu entsorgen.
 Türnummer: T102

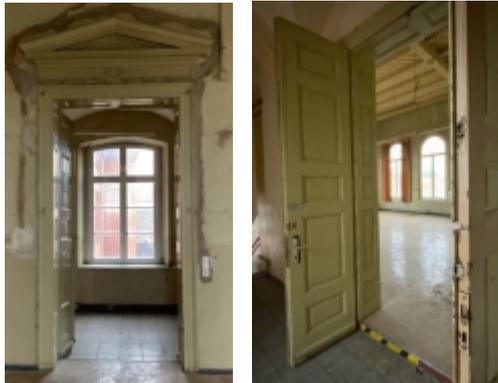
Zweiflüglige Rahmentür mit Holzkassetten, und giebelartiger Bekrönung;
 Öffnungsgröße: 1490 / 2260 mm
 Mauerwerksdicke: ca. 41cm (verputzt)

Türnummer: T302

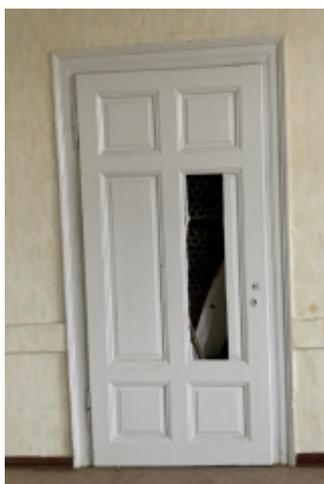
Einflügelige Rahmentür mit Holzkassetten, und Umfassungszarge mit Holzkassetten im Durchgangsbereich;
 Öffnungsgröße: 1150 / 2400 mm

Türnummer: Bestandstür in Trennwand in Achse 4 (T 303)

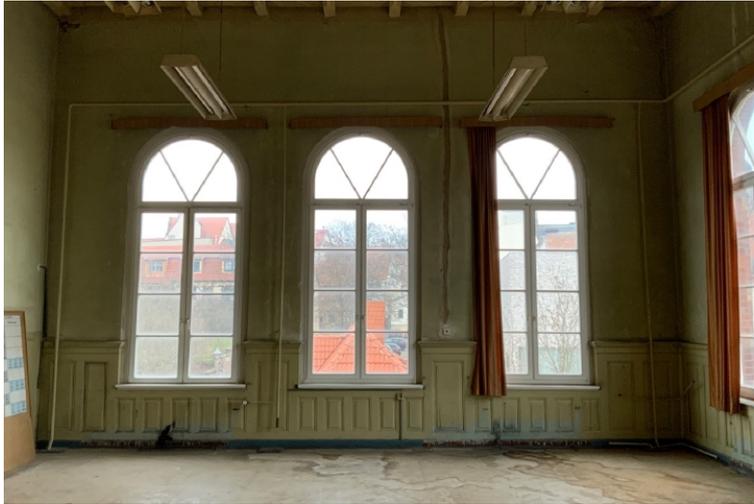
Raum 4 (Nordwand) - Bekleidung an Nord- und Ostwand

Raum: 2.OG Raum 4 und 5 (ehemalige Aula)

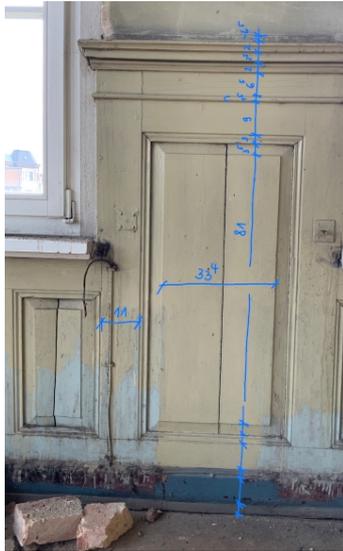
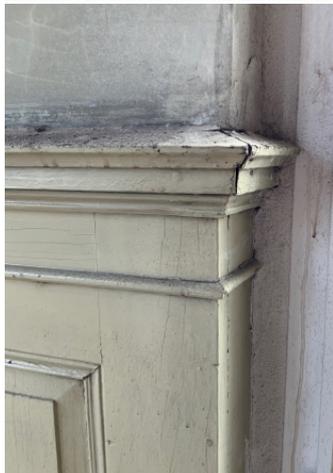
Detailfoto Verkleidung H = 1,45 m
obere Abschlussprofilierung und Fensterleibung

- hölzerne Wandpaneele aus einer Rahmen-Füllungskonstruktion, bauzeitlich erhalten
- mit profilierten Rahmenfriesen und aufgeplatteten Füllungen
- Sockelleiste
- oberer Abschluss, profiliert
- Zustand: lokal mechanische Schäden, Risse durch die Füllungen, Bestoßungen, geöffnete Fugen, mehrere Deckanstriche
- Nadelholz
- Kassetten je Flügel: 3 Stück 280 x 280 mm und 2 Stück 280 x 810 mm
- Rahmenhölzer: von 8 cm bis 16 cm

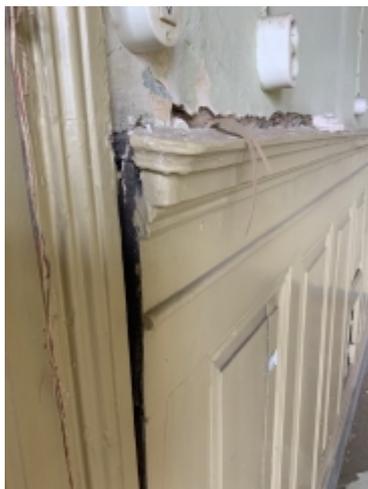
Detailfoto Verkleidung H = 85 cm (Fensterbrüstung)
Anschluss an Blendrahmen Tür
