## **Anlage 1**

Übersicht des Gebäudebestandes: Rehsener Straße 69, 06785 Rehsen

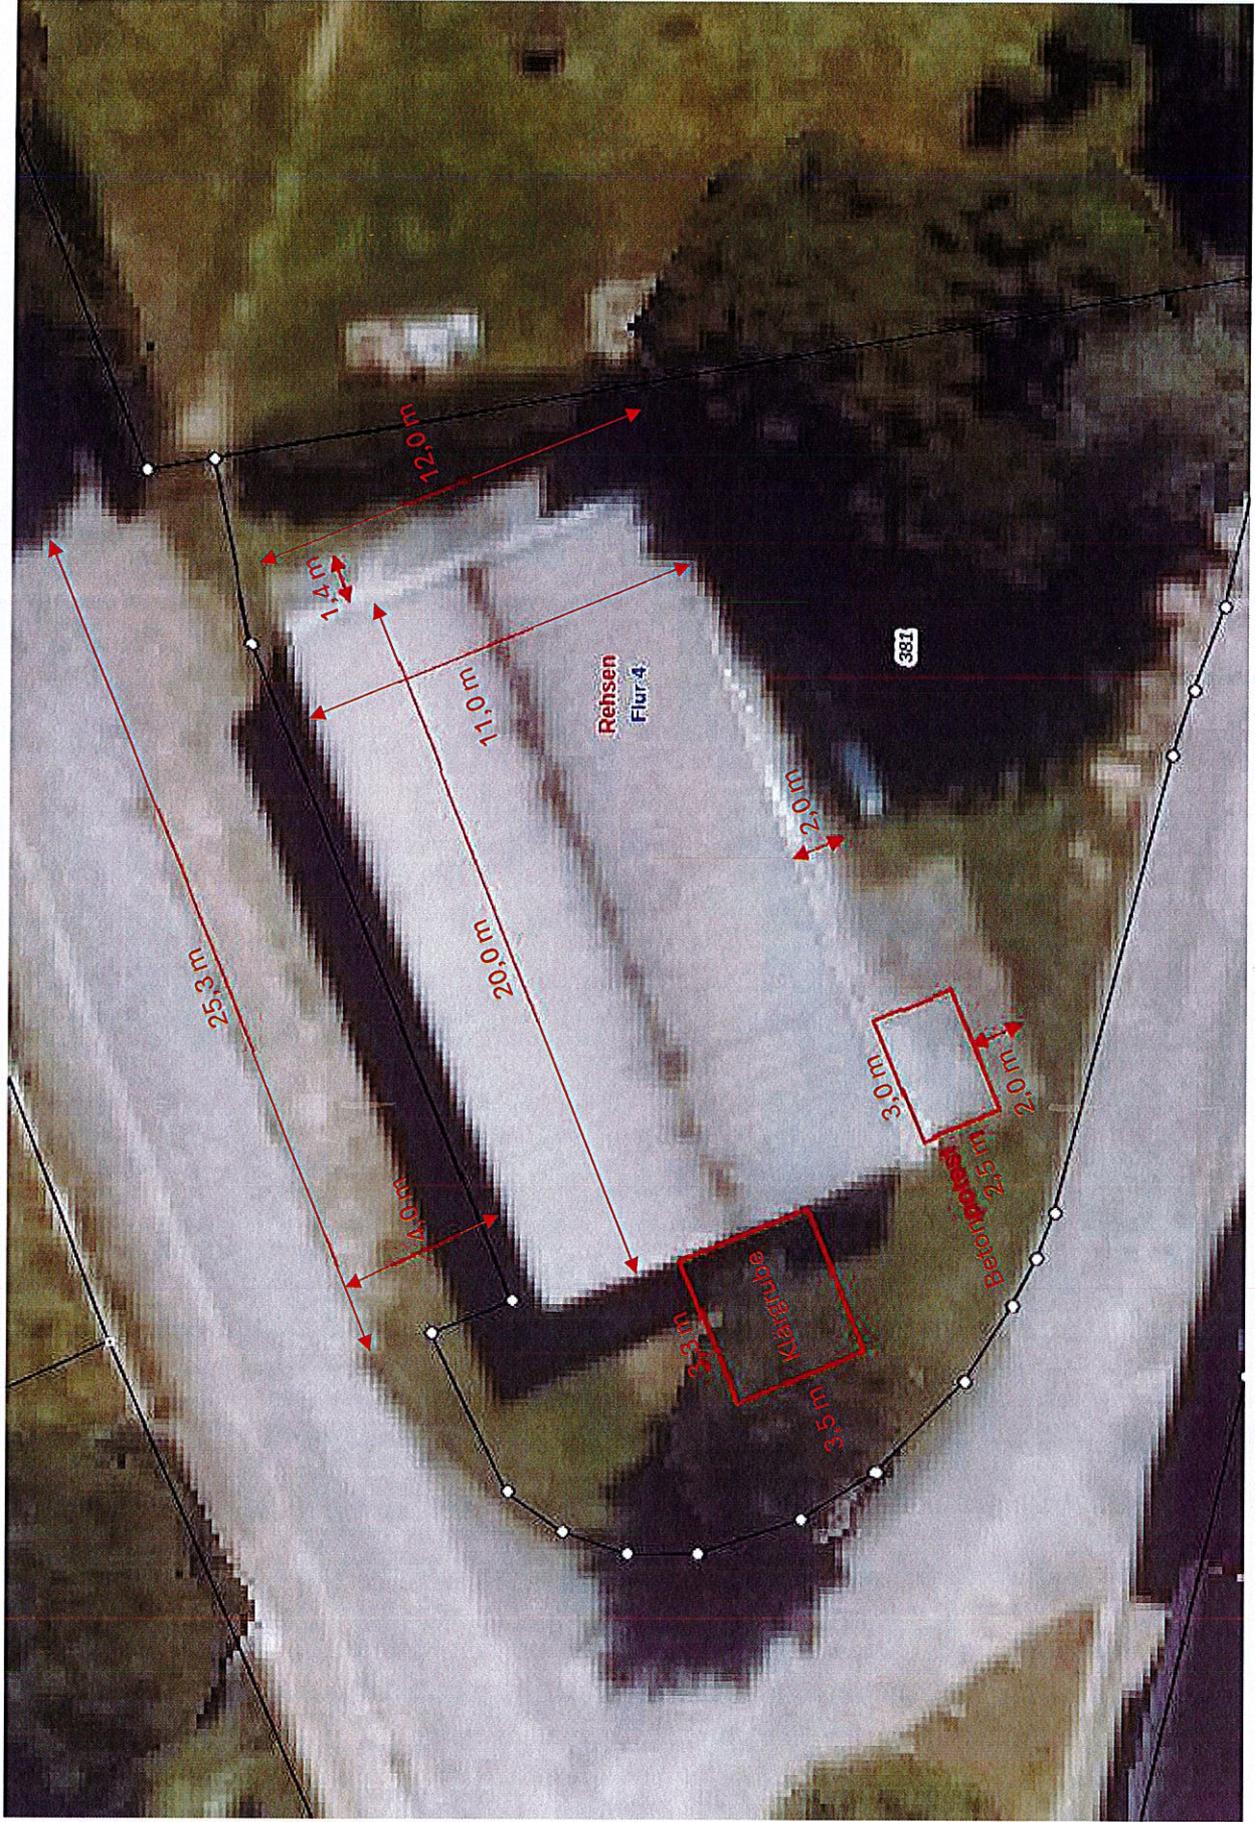
Übersicht des Gebäudebestandes – Maße des Gebäudes: Rehseiner Straße 69, 06785 Rehse
