**SÜDSACHSEN-  
WASSER**

#### Erneuerung Querung RL11 der Autobahn A72 bei Station 21+281,30 bis 21+320,80

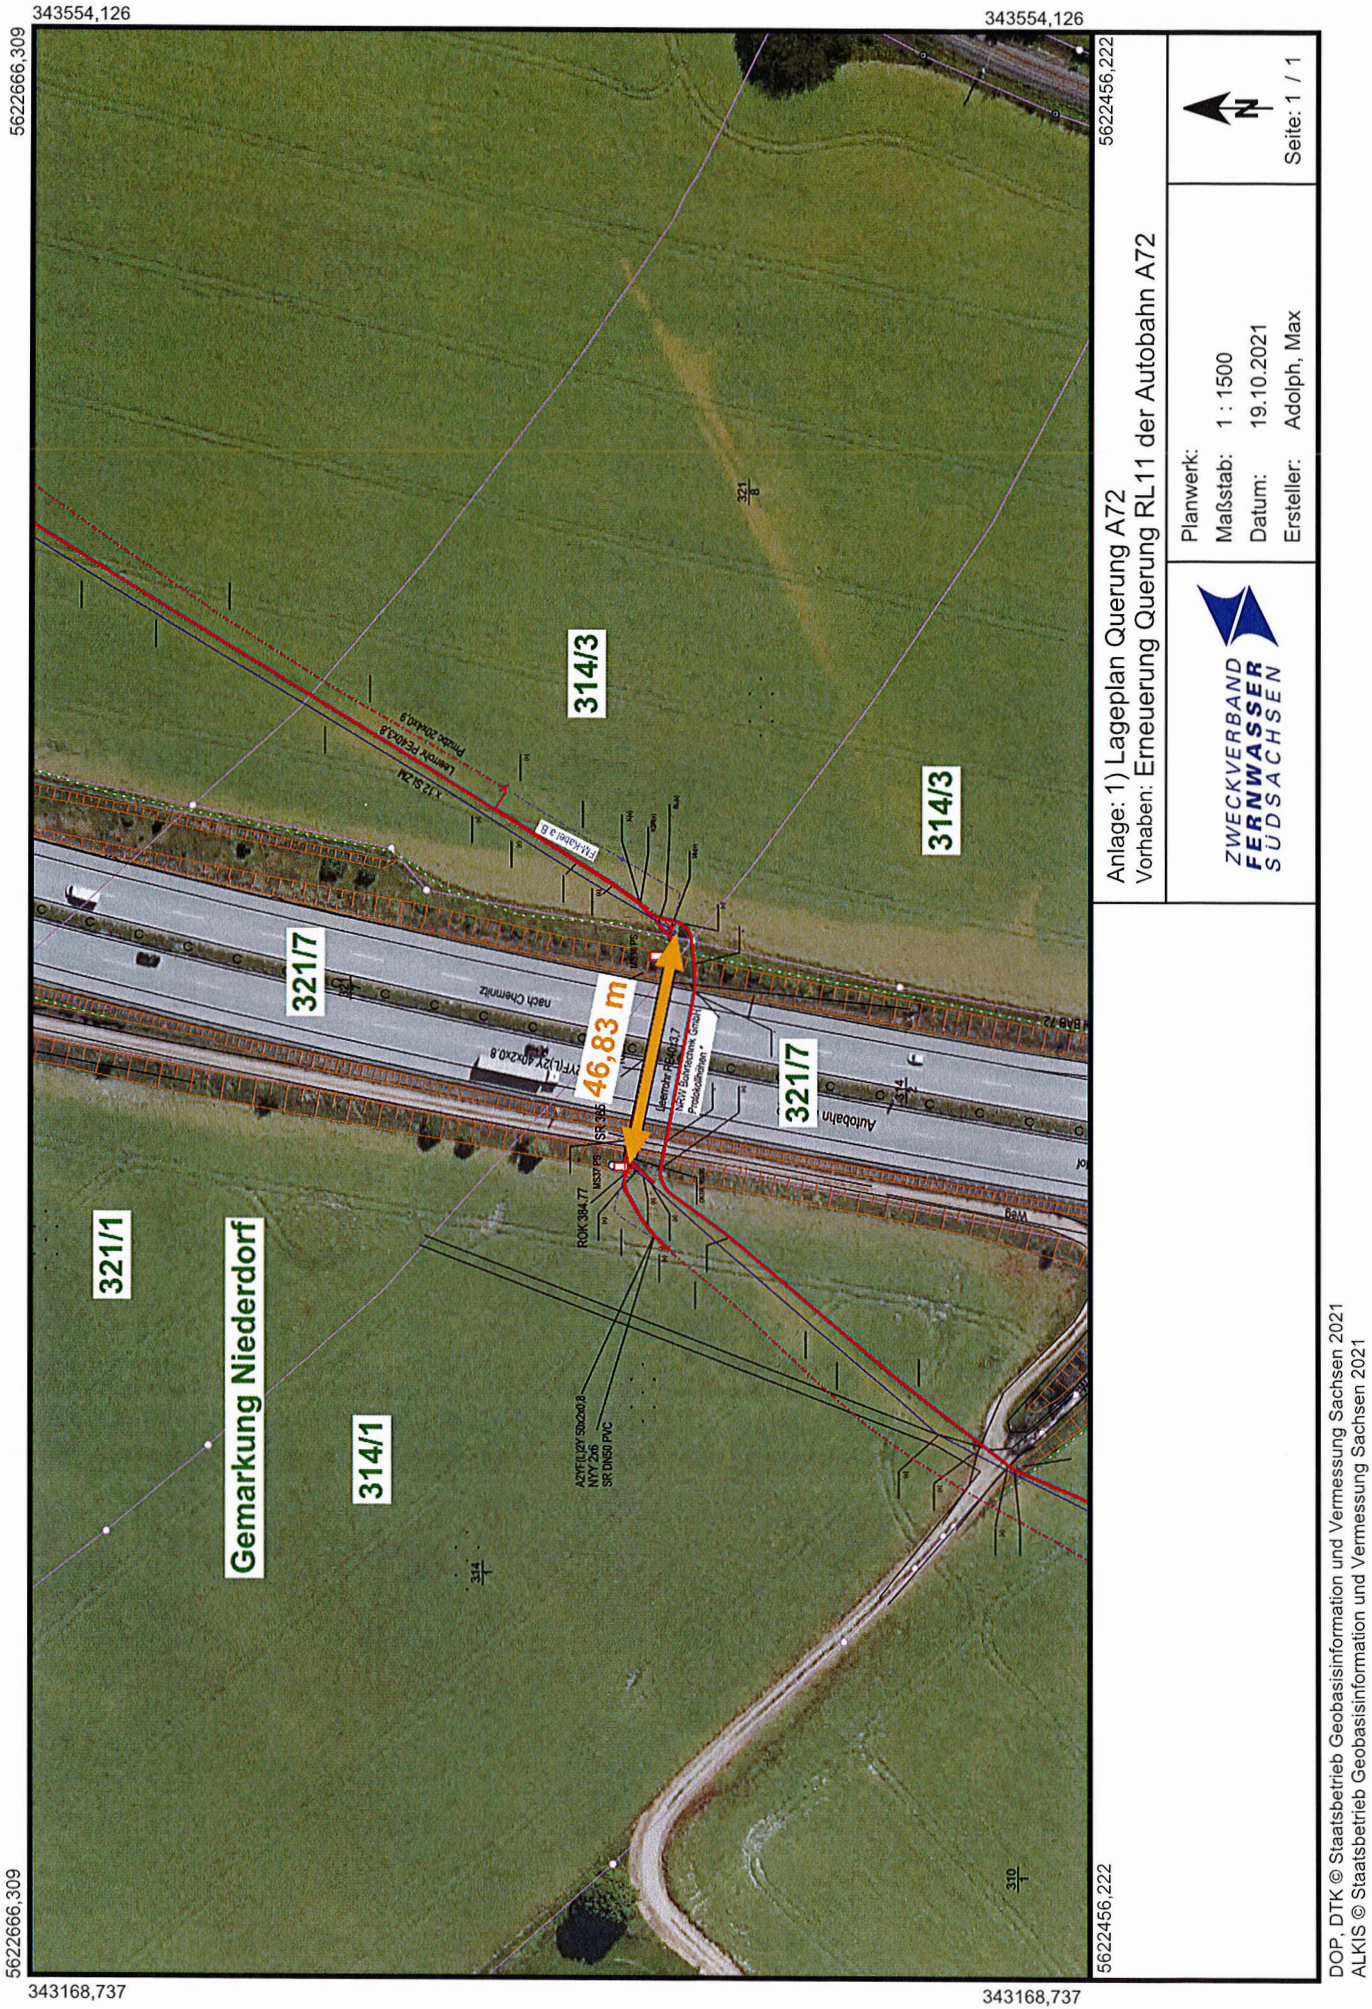
Anlage: 1) Lageplan Quering A72  
Vorhaben: Erneuerung Quering RL11 der Autobahn A72
