## Ergebniszusammenstellung

**Objekt:** Instandsetzung und Sanierung des Gerberteichs in Glesien

**Umfang der Bearbeitung:** 5 Seiten Text  
4 Anlagen (16 Blatt)

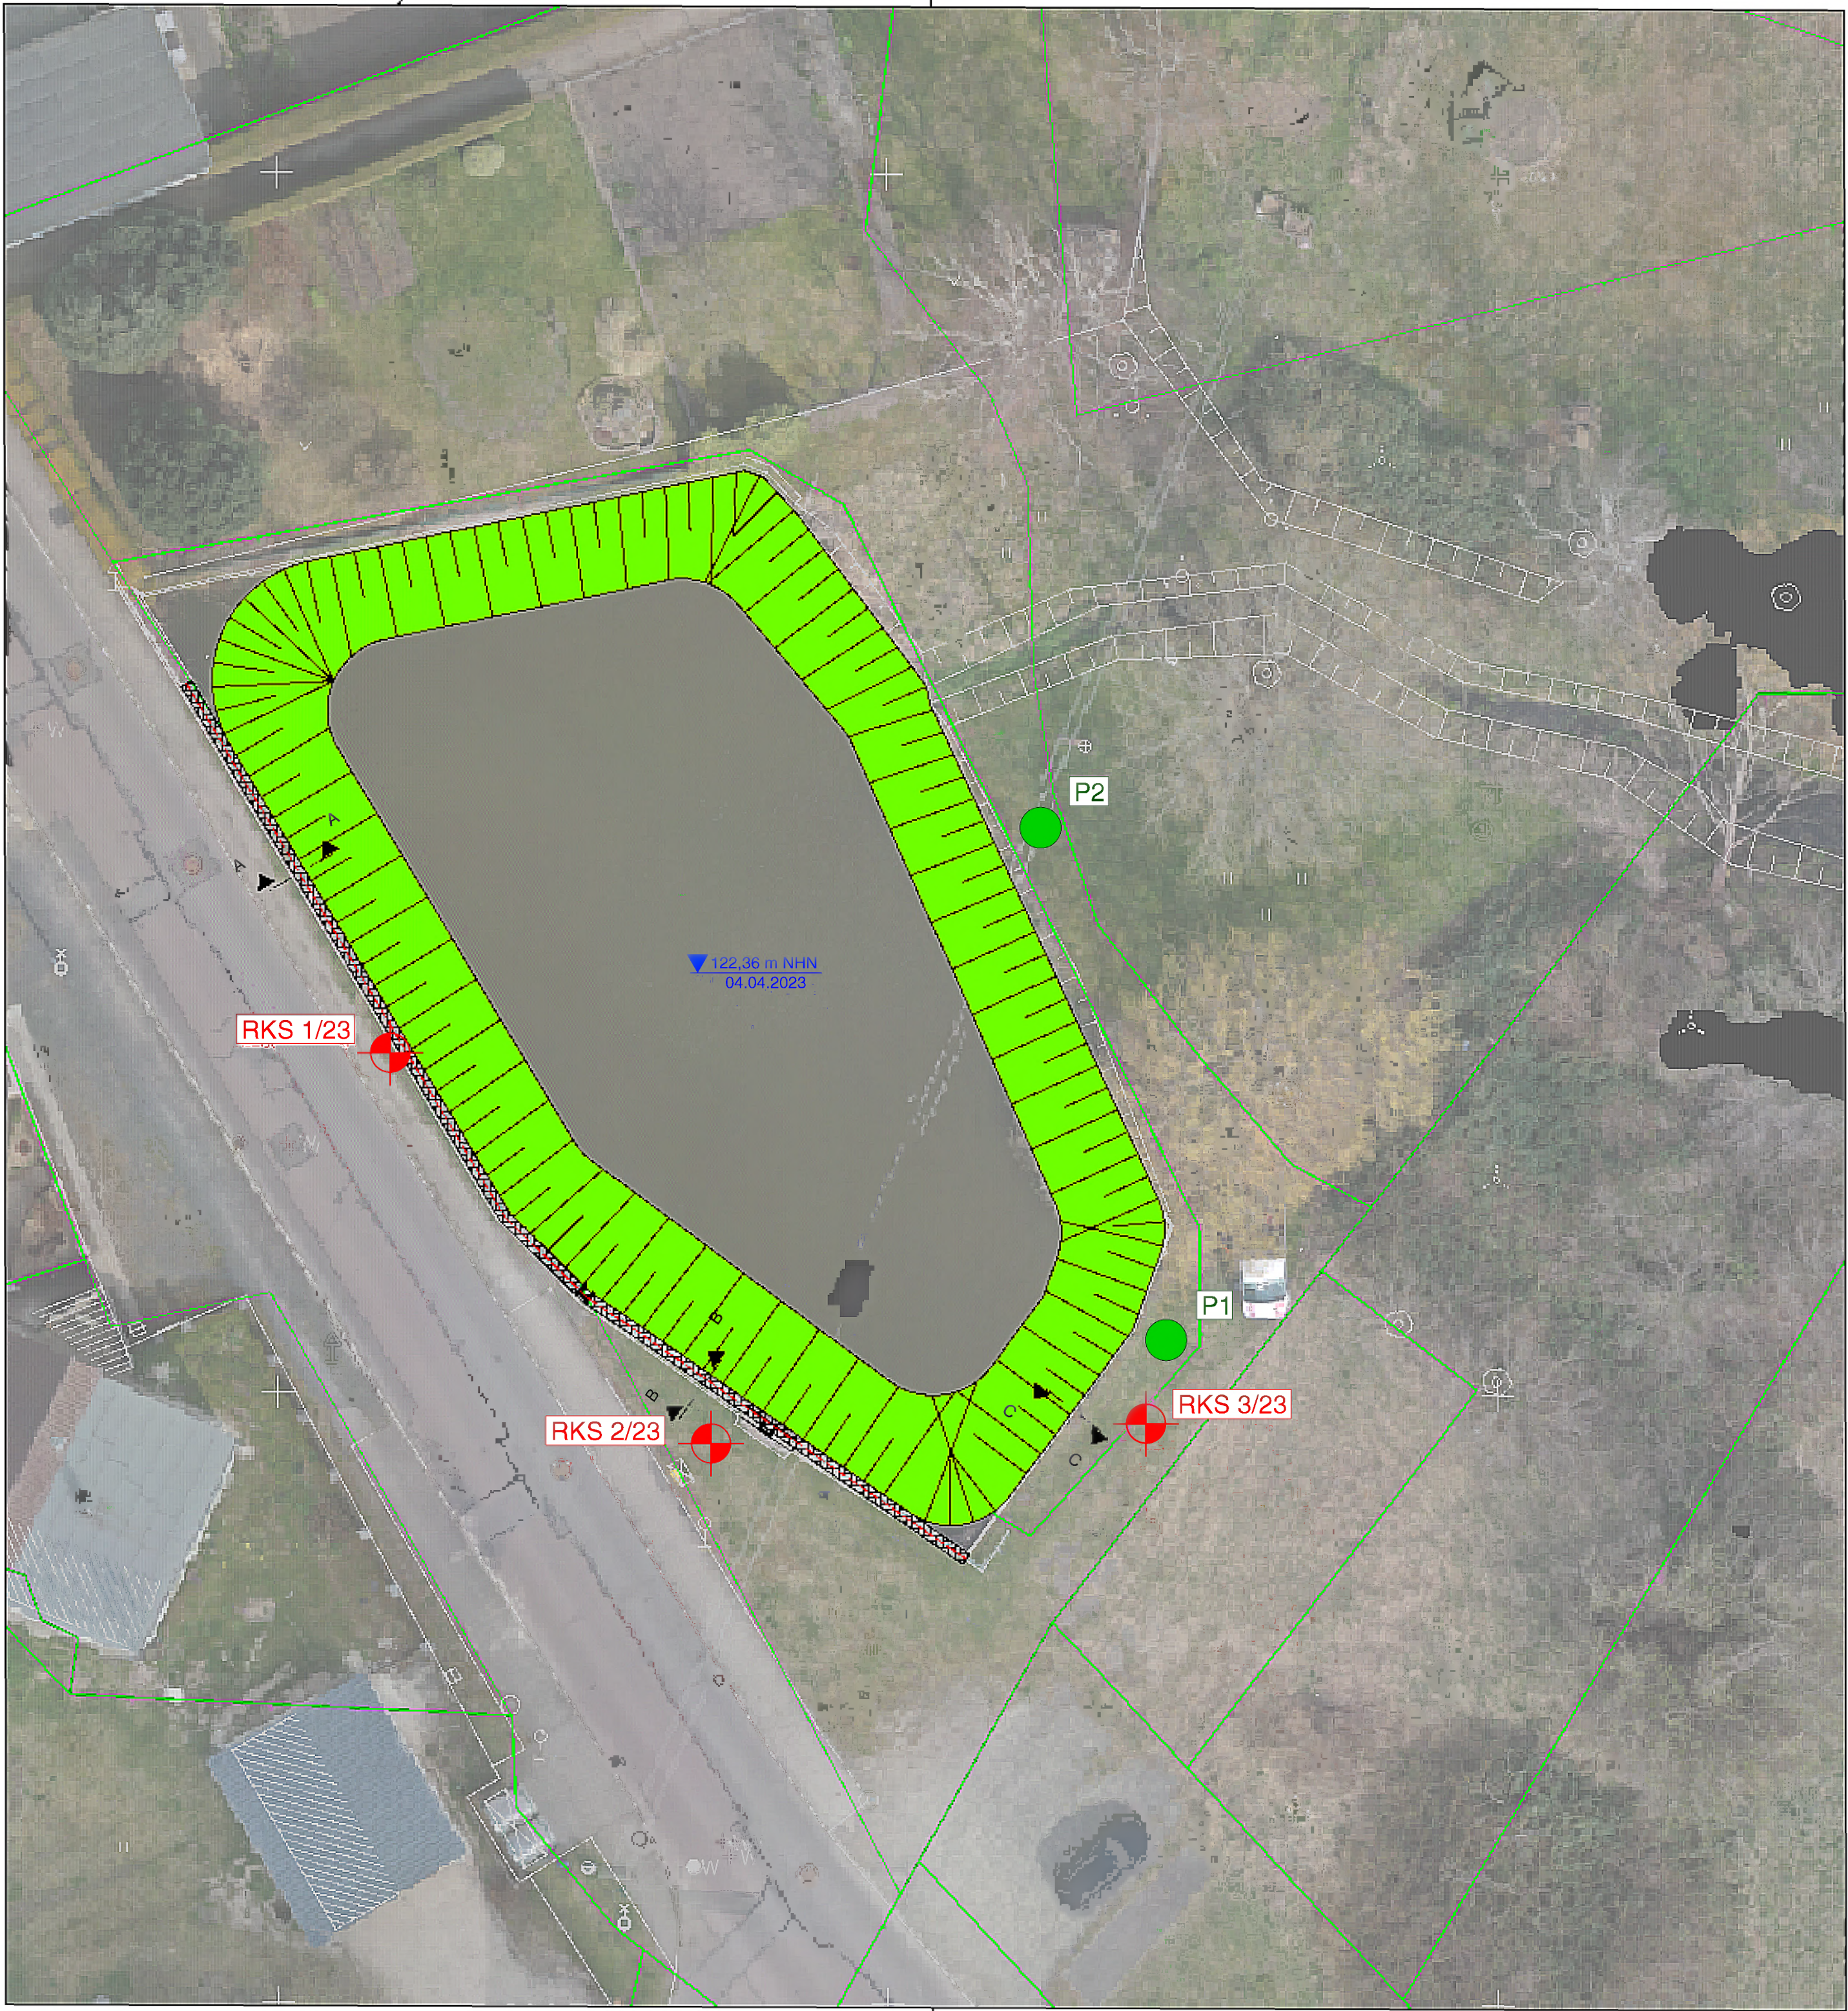
LEGENDE ENDZUSTAND BÖSCHUNG

Böschung 1:1,5
-

Grünfläche mit Geländer

Rammkernsondierung
-

Beprobung nach Bundesbodenschutzverordnung (BBodschV)

| PLAN<br>Lageplan mit Böschung<br>Stützmauer Gerberteich | MAßSTAB<br>1:200 | |

| Anlage 1 | Lagepläne mit Sondieransatzpunkten (M 1 : 1000) | 1 Blatt |
