Ablauf Gerberteich und Stabilisierung Ufermauer

Standsicherheitsnachweis Uferböschung

04176-0

Fachplanung | Tragwerke | Standsicherheit Böschung

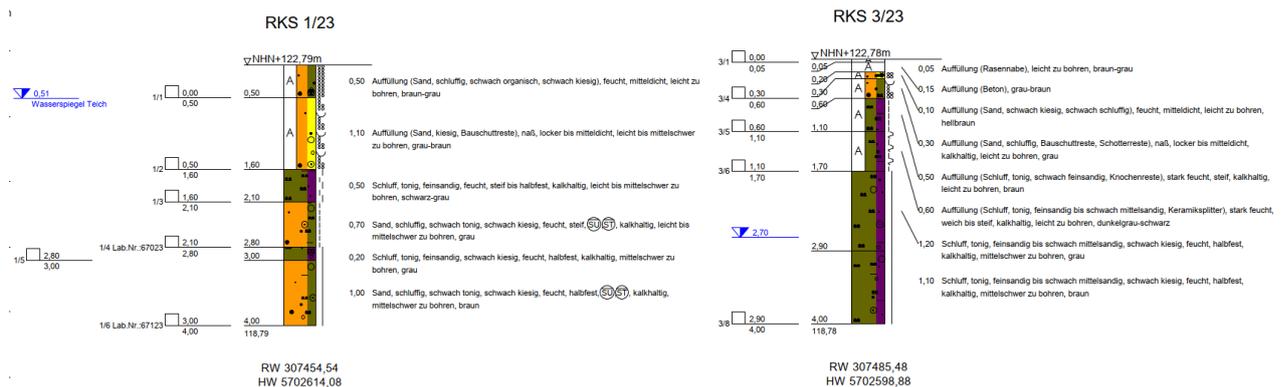
Abb. 2: Baugrundaufschlüsse RKS 1/23 und RKS 3/23

Den Standsicherheitsberechnungen werden die Baugrundaufschlüsse RKS 1/23 und RKS 3/23 [2] zu Grunde gelegt.

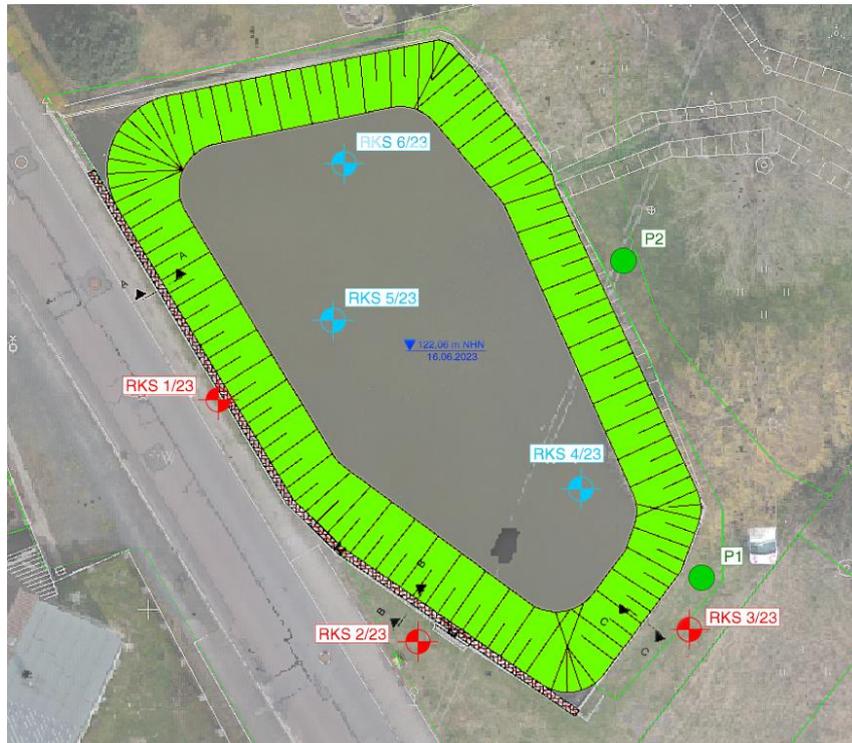
Abb. 3: Übersicht der Lage der Baugrundaufschlüsse [3]

Es werden folgende zwei Bemessungsquerschnitte untersucht:

BQ1 – am Schnitt (C-C) mit Böschungsneigung 1:1,5

BQ2 – direkt neben der Straße (Schnitt A-A) mit Böschungsneigung 1:2,5

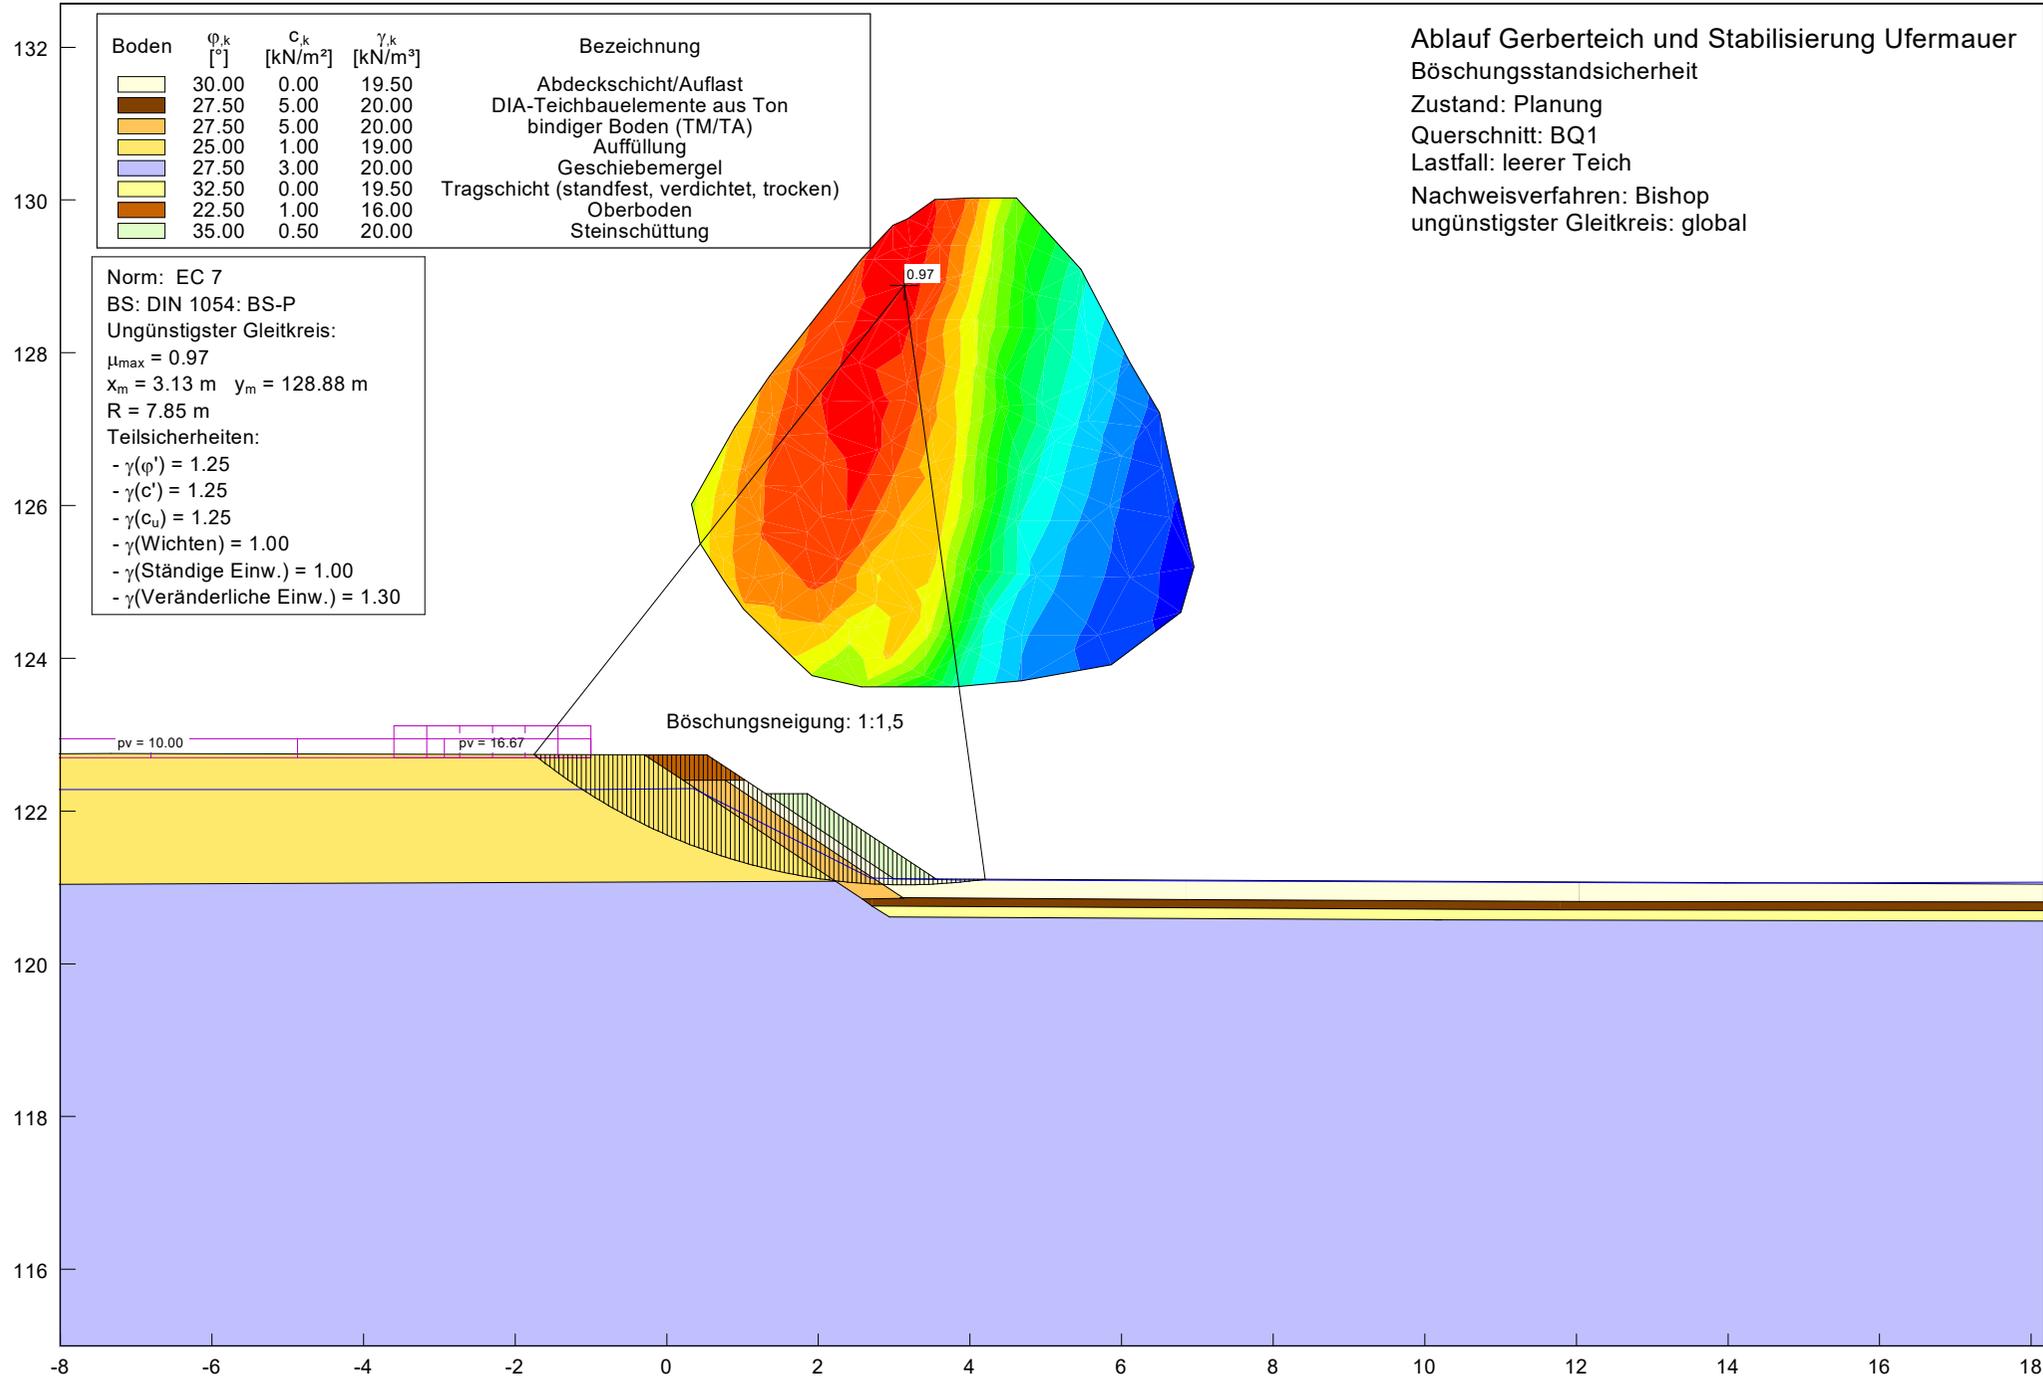
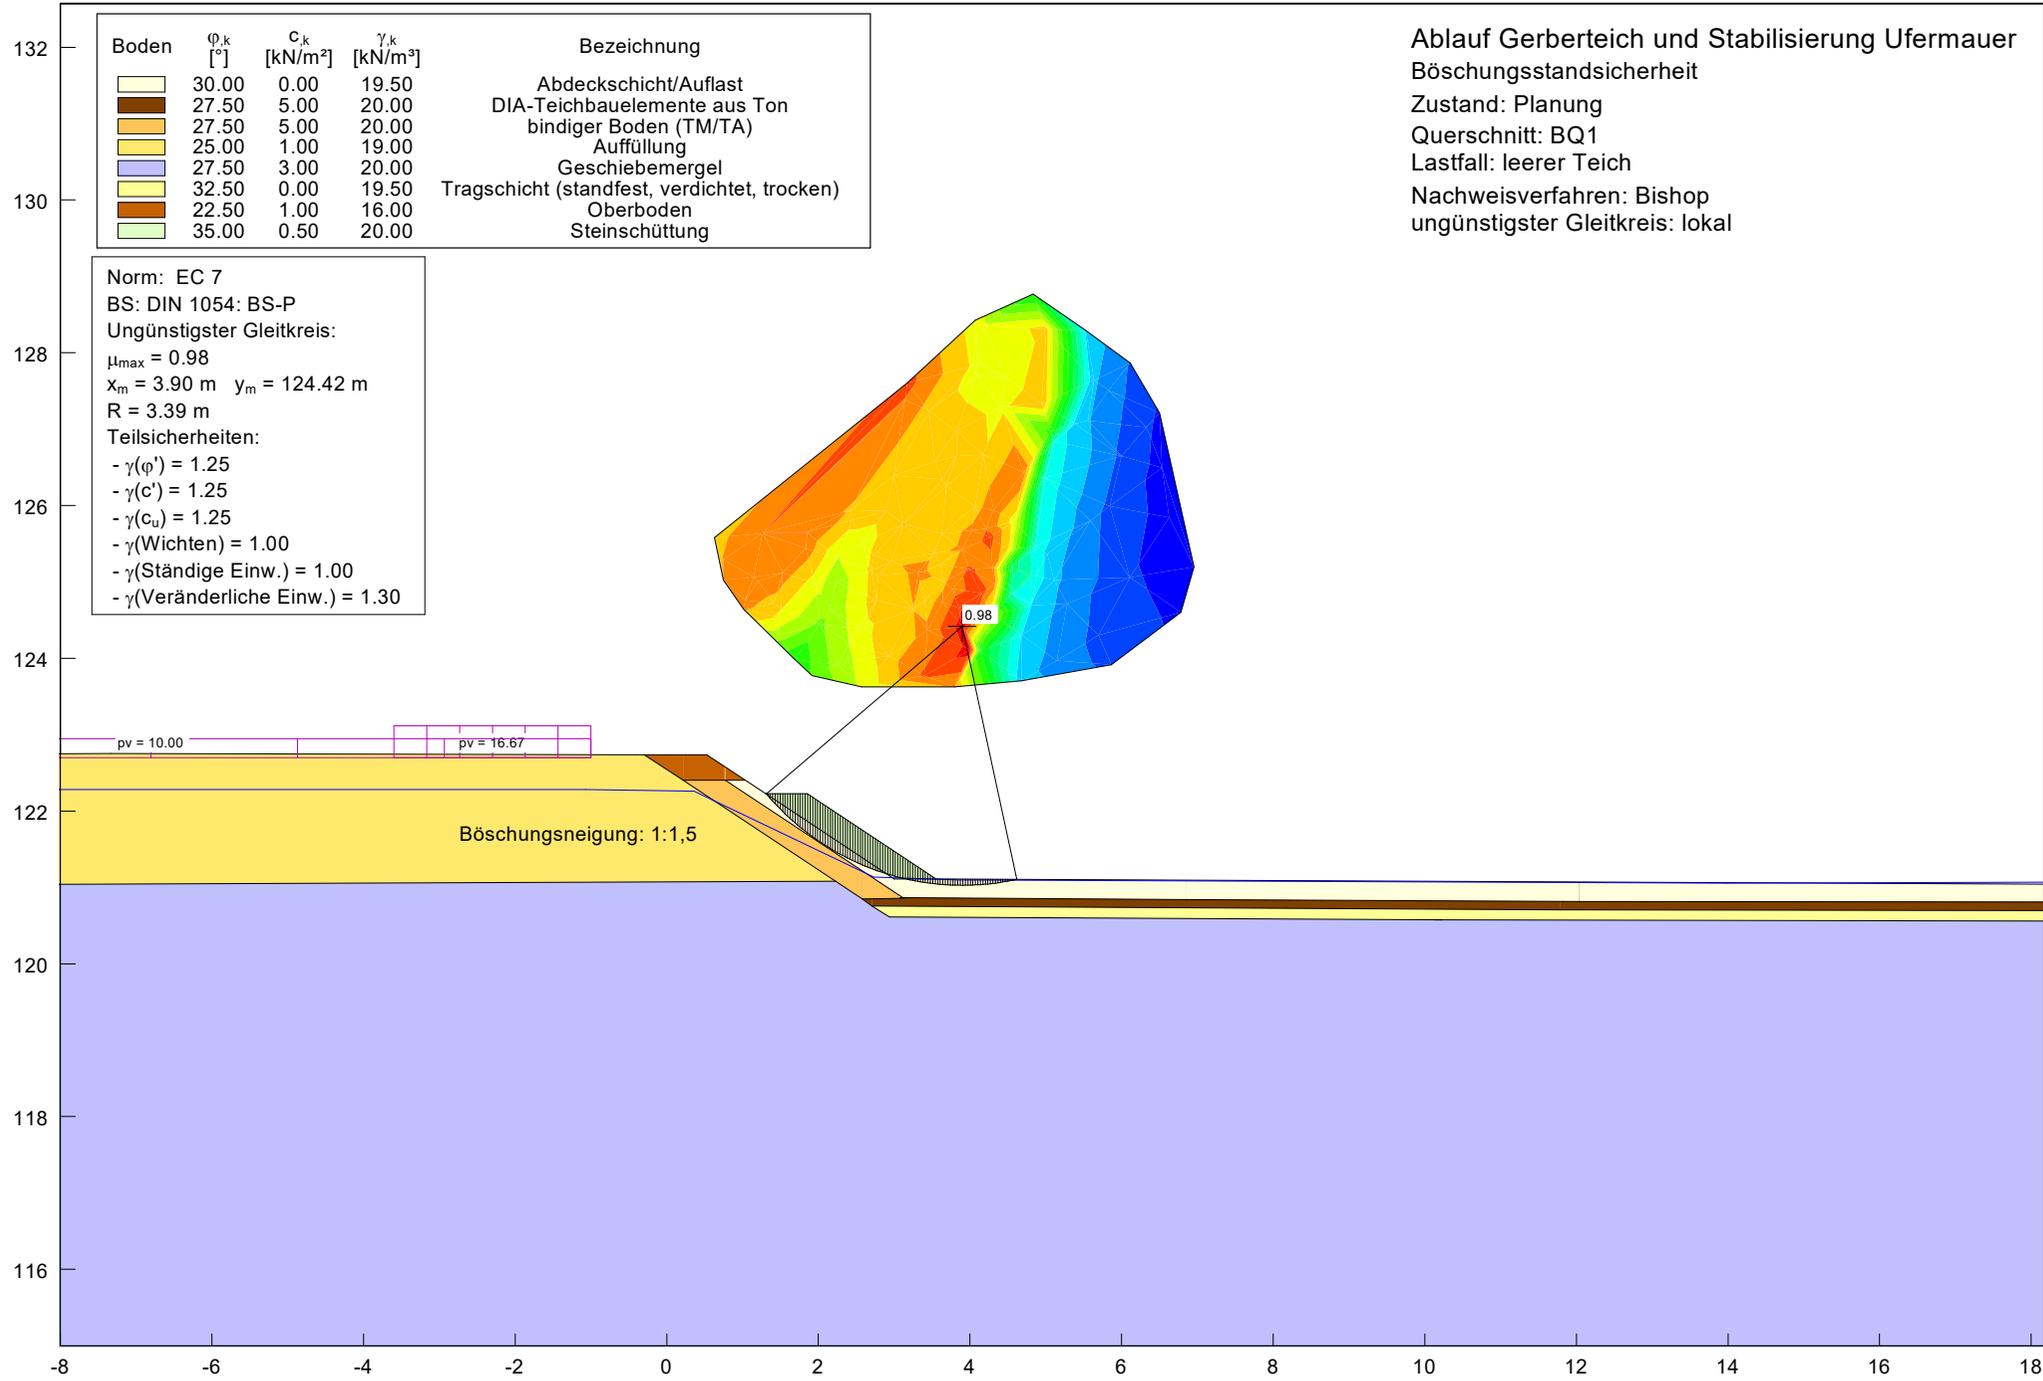
Ablauf Gerberteich und Stabilisierung Ufermauer
 Böschungsstandsicherheit
 Zustand: Planung
 Querschnitt: BQ1
 Lastfall: leerer Teich
 Nachweisverfahren: Janbu
 ungünstigster Gleitkreis: global

Norm: EC 7
 BS: DIN 1054: BS-P
 Teilsicherheiten:
 - $\gamma(\phi') = 1.25$
 - $\gamma(c') = 1.25$
 - $\gamma(c_u) = 1.25$
 - $\gamma(\text{Wichten}) = 1.00$
 - $\gamma(\text{Ständige Einw.}) = 1.00$
 - $\gamma(\text{Veränderliche Einw.}) = 1.30$
 Gleitkörper Nr. 4: $\mu = 0.97$

Verfahren nach Bishop		Verfahren nach Janbu	
	global	lokal	global	lokal
BQ1 (Böschungsneigung 1:1,5)	0,97	0,98	0,97	0,96
BQ2 (Böschungsneigung 1:2,5)	0,76	0,77	0,56	0,68

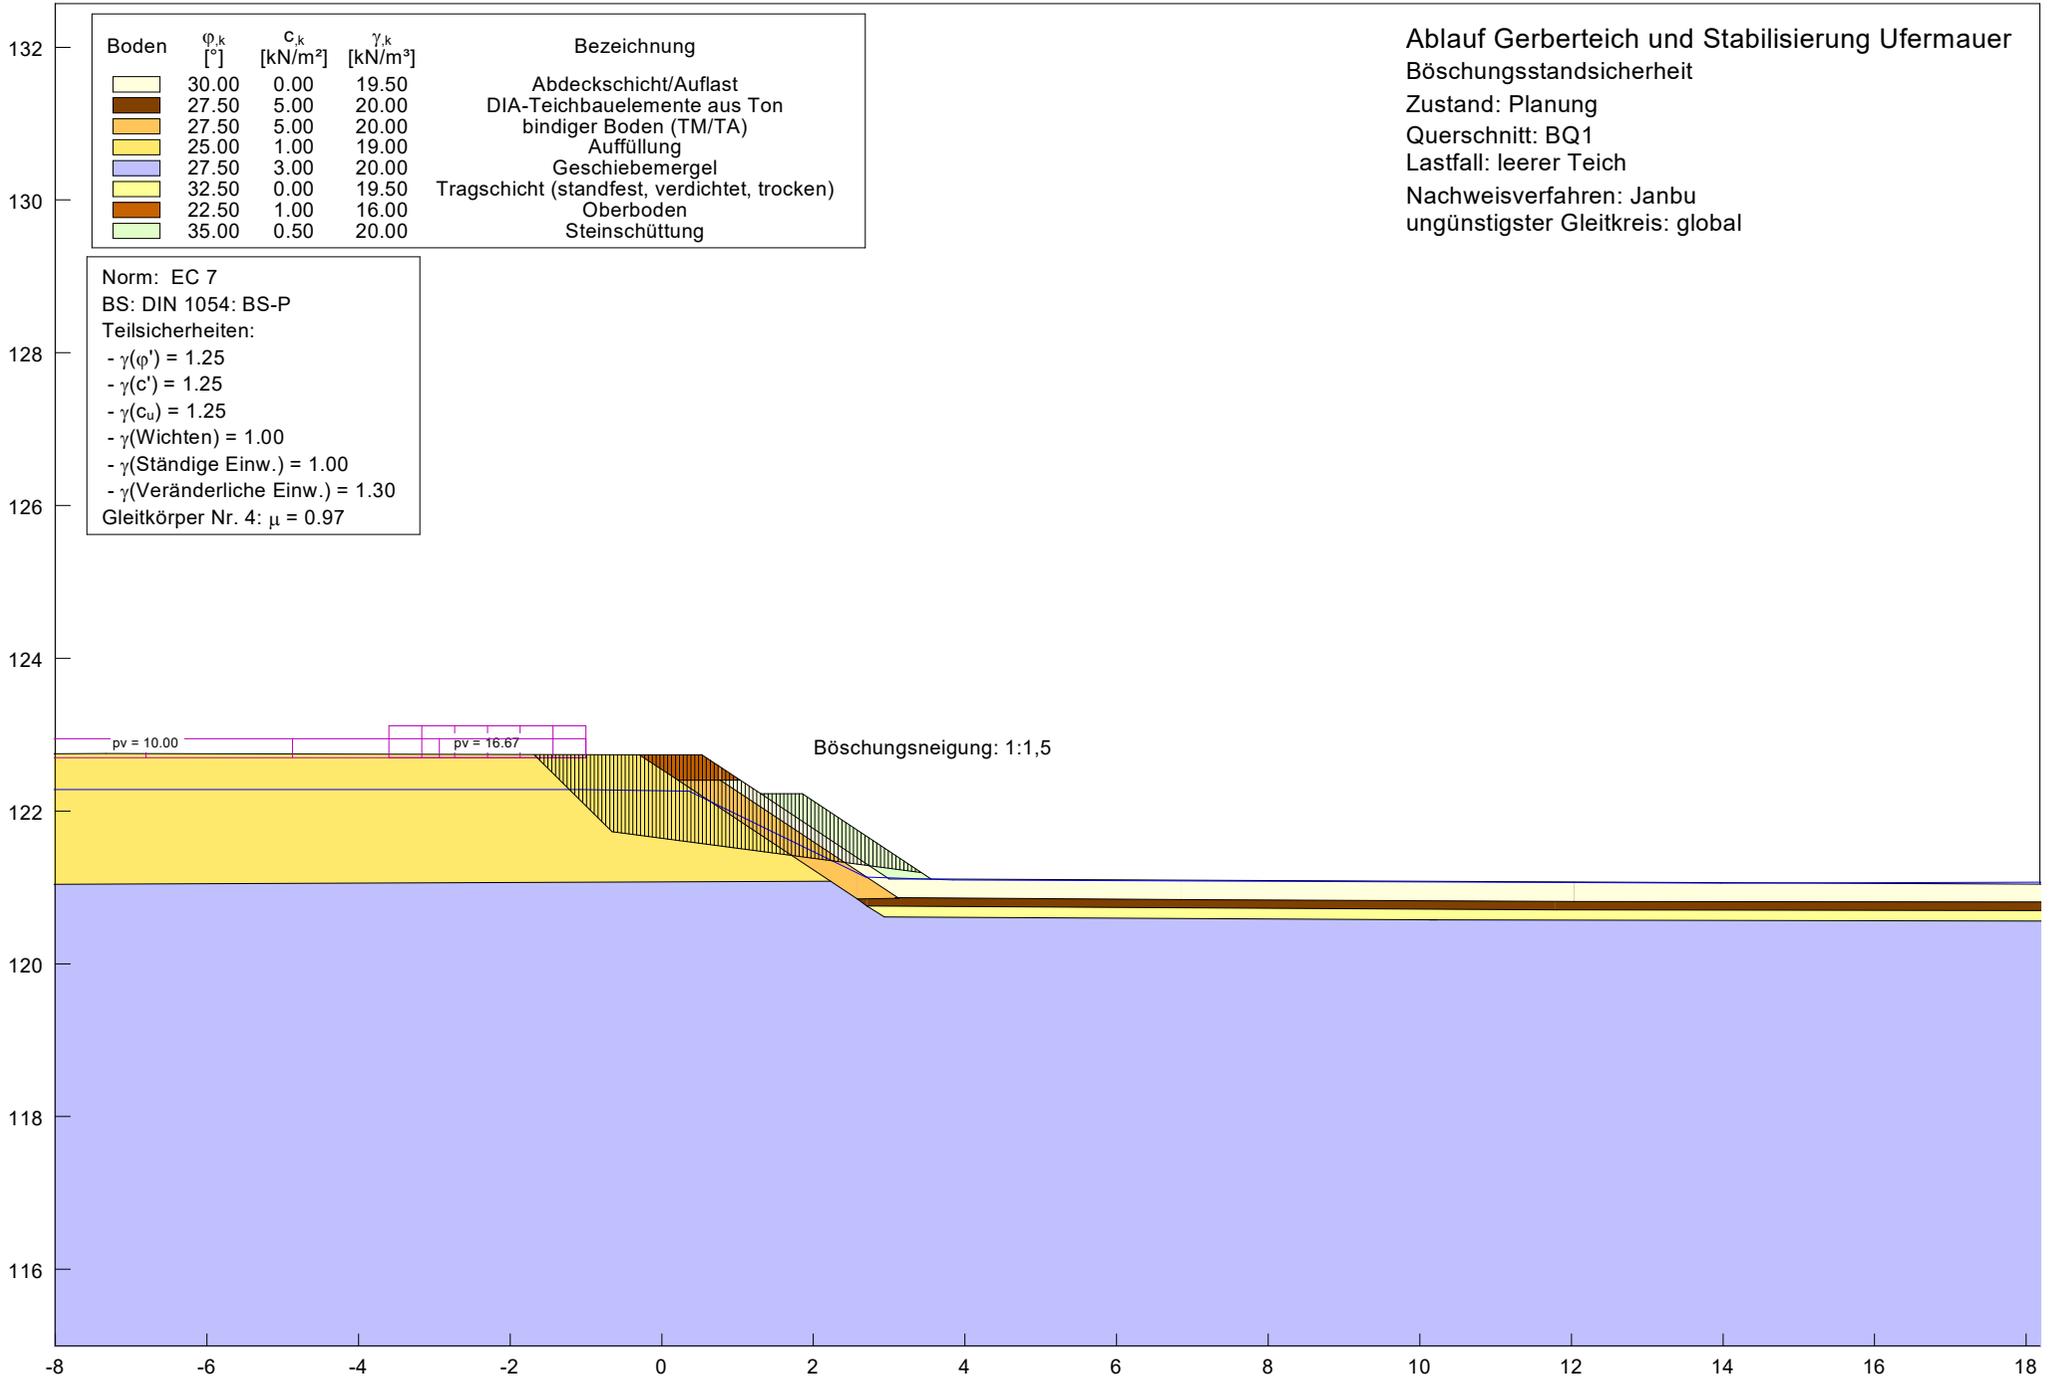
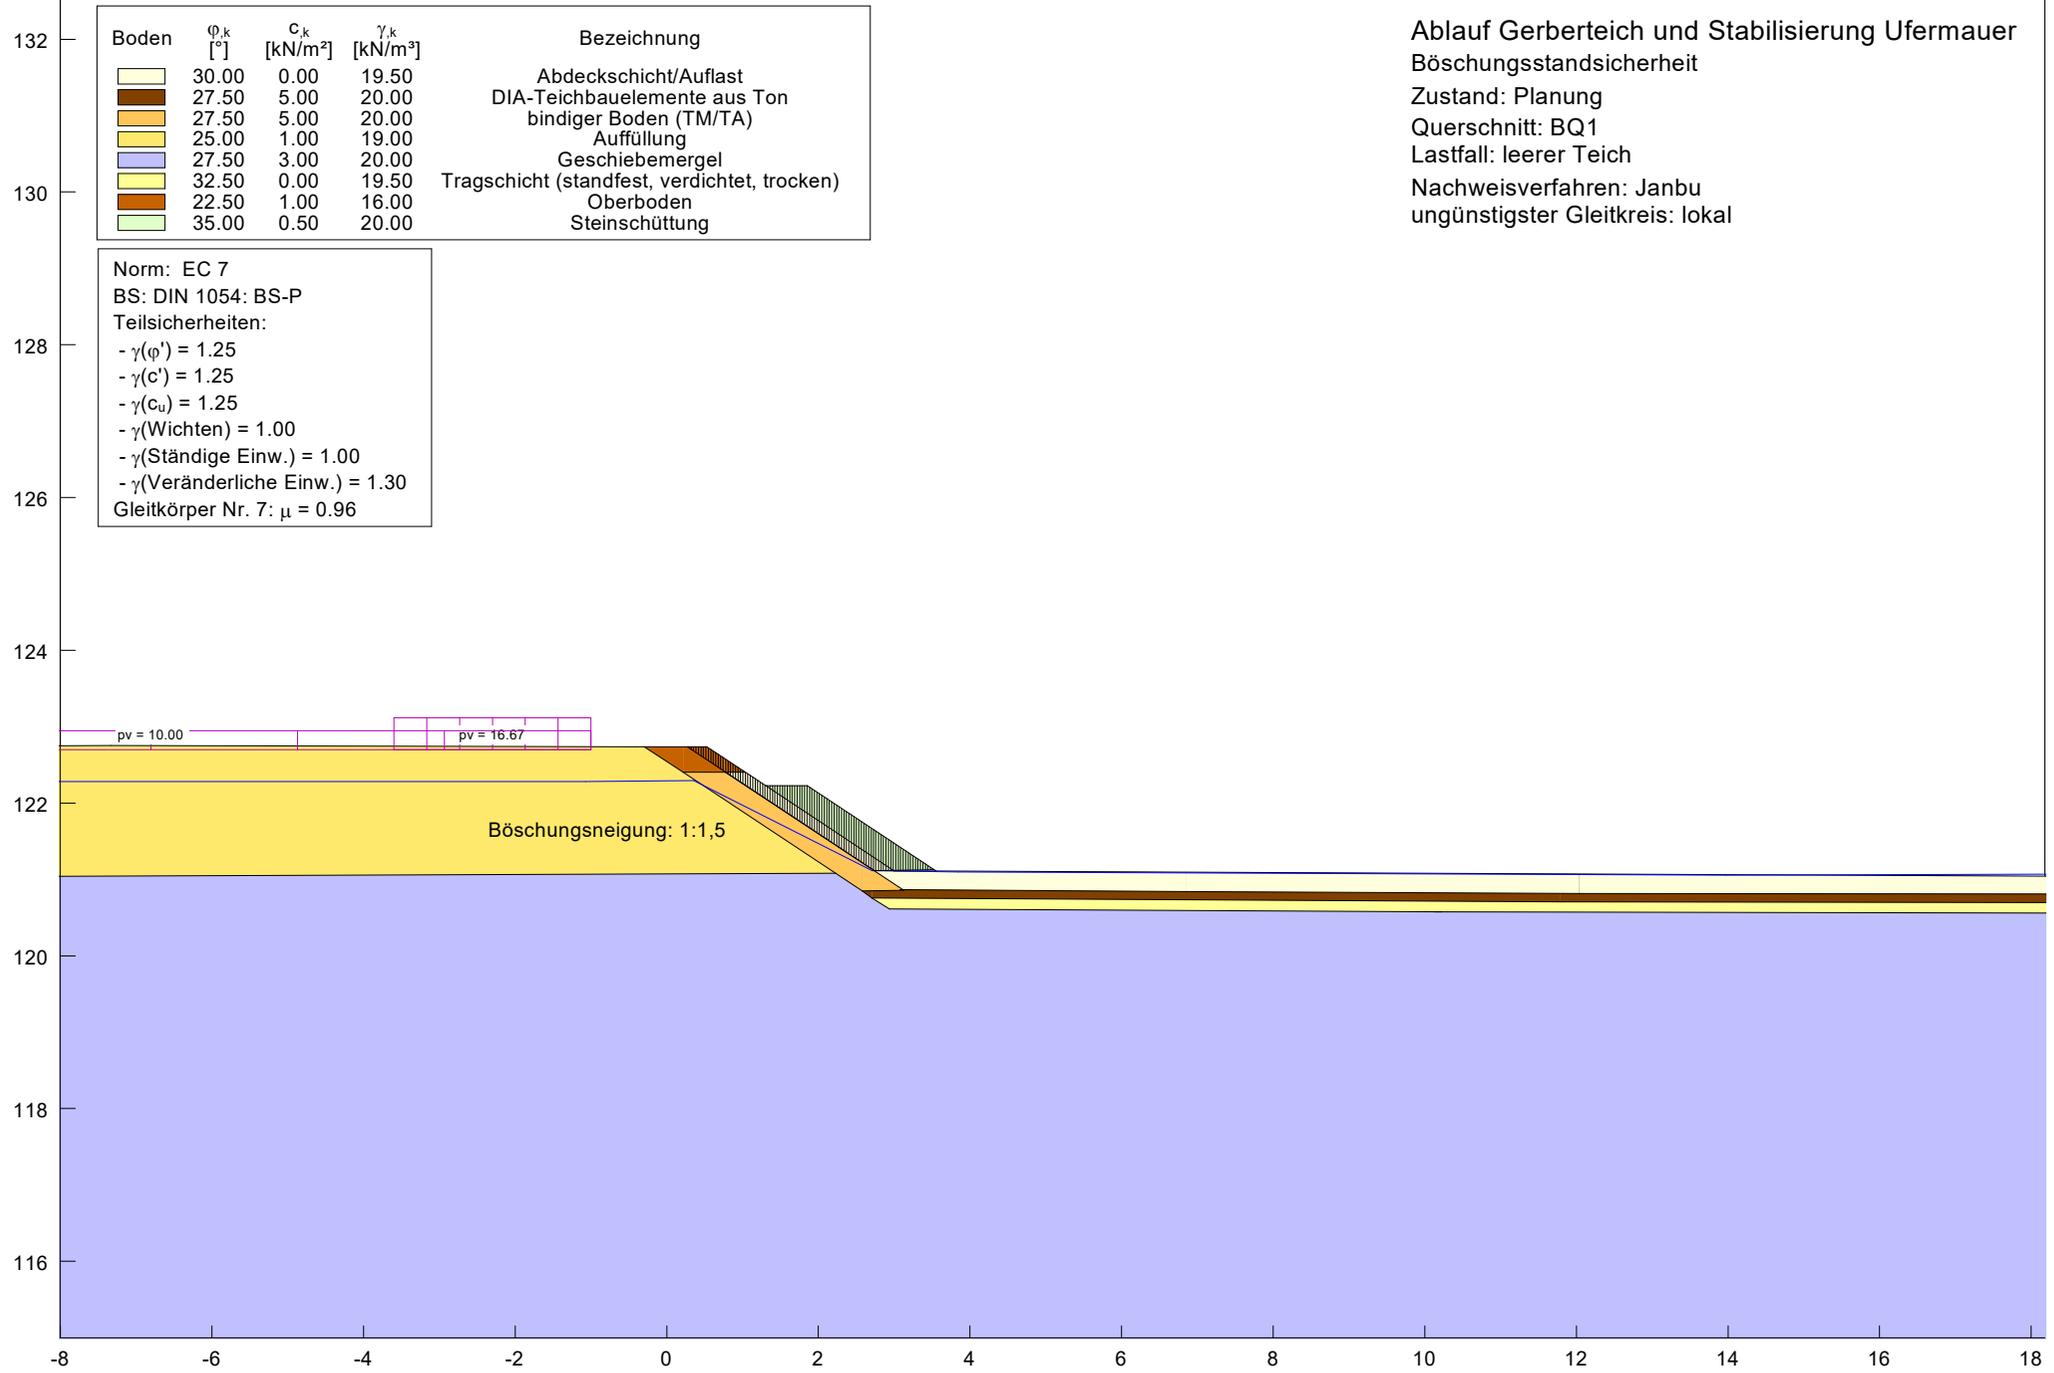
Ablauf Gerberteich und Stabilisierung Ufermauer
 Böschungsstandsicherheit
 Zustand: Planung
 Querschnitt: BQ1
 Lastfall: leerer Teich
 Nachweisverfahren: Janbu
 ungünstigster Gleitkreis: lokal

Boden	φ_k [°]	c_k [kN/m ²]	γ_k [kN/m ³]	Bezeichnung
[Light Yellow]	30.00	0.00	19.50	Abdeckschicht/Auflast
[Brown]	27.50	5.00	20.00	DIA-Teichbauelemente aus Ton
[Orange]	27.50	5.00	20.00	bindiger Boden (TM/TA)
[Yellow]	25.00	1.00	19.00	Auffüllung
[Light Blue]	27.50	3.00	20.00	Geschiebemergel
[Light Green]	32.50	0.00	19.50	Tragschicht (standfest, verdichtet, trocken)
[Dark Brown]	22.50	1.00	16.00	Oberboden
[Light Green]	35.00	0.50	20.00	Steinschüttung

Norm: EC 7
 BS: DIN 1054: BS-P
 Teilsicherheiten:
 - $\gamma(\varphi')$ = 1.25
 - $\gamma(c')$ = 1.25
 - $\gamma(c_u)$ = 1.25
 - $\gamma(\text{Wichten})$ = 1.00
 - $\gamma(\text{Ständige Einw.})$ = 1.00
 - $\gamma(\text{Veränderliche Einw.})$ = 1.30
 Gleitkörper Nr. 7: $\mu = 0.96$

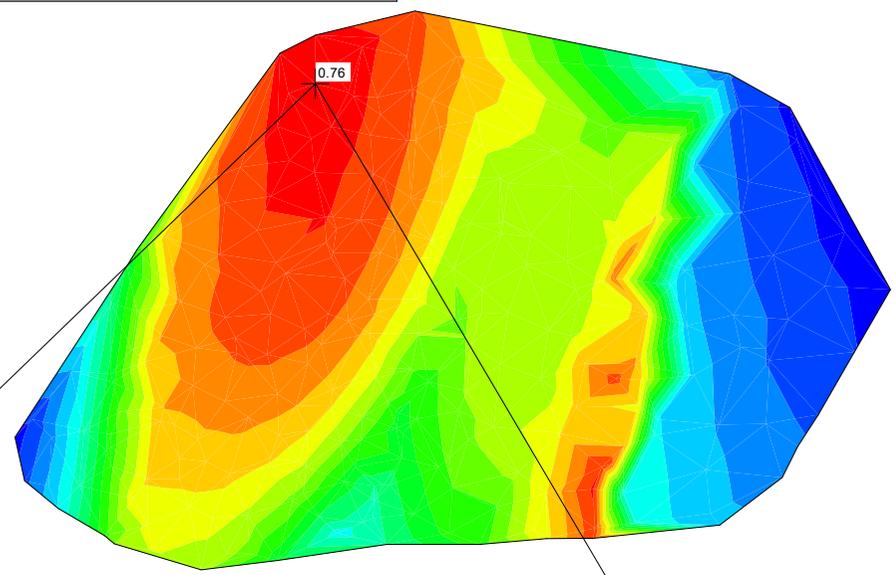
Ablauf Gerberteich und Stabilisierung Ufermauer
 Böschungsstandsicherheit
 Zustand: Planung
 Querschnitt: BQ2
 Lastfall: Teich leer
 Nachweisverfahren: Bishop
 ungünstigster Gleitkreis: global

Norm: EC 7
 BS: DIN 1054: BS-P
 Ungünstigster Gleitkreis:
 $\mu_{max} = 0.76$
 $x_m = 1.63 \text{ m}$ $y_m = 129.66 \text{ m}$
 $R = 9.96 \text{ m}$
 Teilsicherheiten:
 - $\gamma(\varphi') = 1.25$
 - $\gamma(c') = 1.25$
 - $\gamma(c_u) = 1.25$
 - $\gamma(\text{Wichten}) = 1.00$
 - $\gamma(\text{Ständige Einw.}) = 1.00$
 - $\gamma(\text{Veränderliche Einw.}) = 1.30$

pv = 52.00

Böschungsneigung: 1:2,5

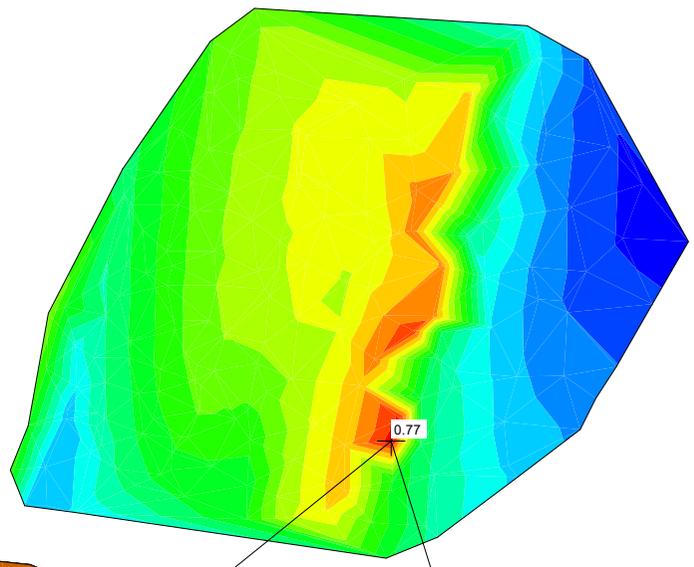
Ablauf Gerberteich und Stabilisierung Ufermauer
 Böschungsstandsicherheit
 Zustand: Planung
 Querschnitt: BQ2
 Lastfall: Teich leer
 Nachweisverfahren: Bishop
 ungünstigster Gleitkreis: lokal

Norm: EC 7
 BS: DIN 1054: BS-P
 Ungünstigster Gleitkreis:
 $\mu_{max} = 0.77$
 $x_m = 5.30 \text{ m}$ $y_m = 124.35 \text{ m}$
 $R = 3.41 \text{ m}$
 Teilsicherheiten:
 - $\gamma(\phi') = 1.25$
 - $\gamma(c') = 1.25$
 - $\gamma(c_u) = 1.25$
 - $\gamma(\text{Wichten}) = 1.00$
 - $\gamma(\text{Ständige Einw.}) = 1.00$
 - $\gamma(\text{Veränderliche Einw.}) = 1.30$

pv = 52.00

Böschungsneigung: 1:2,5

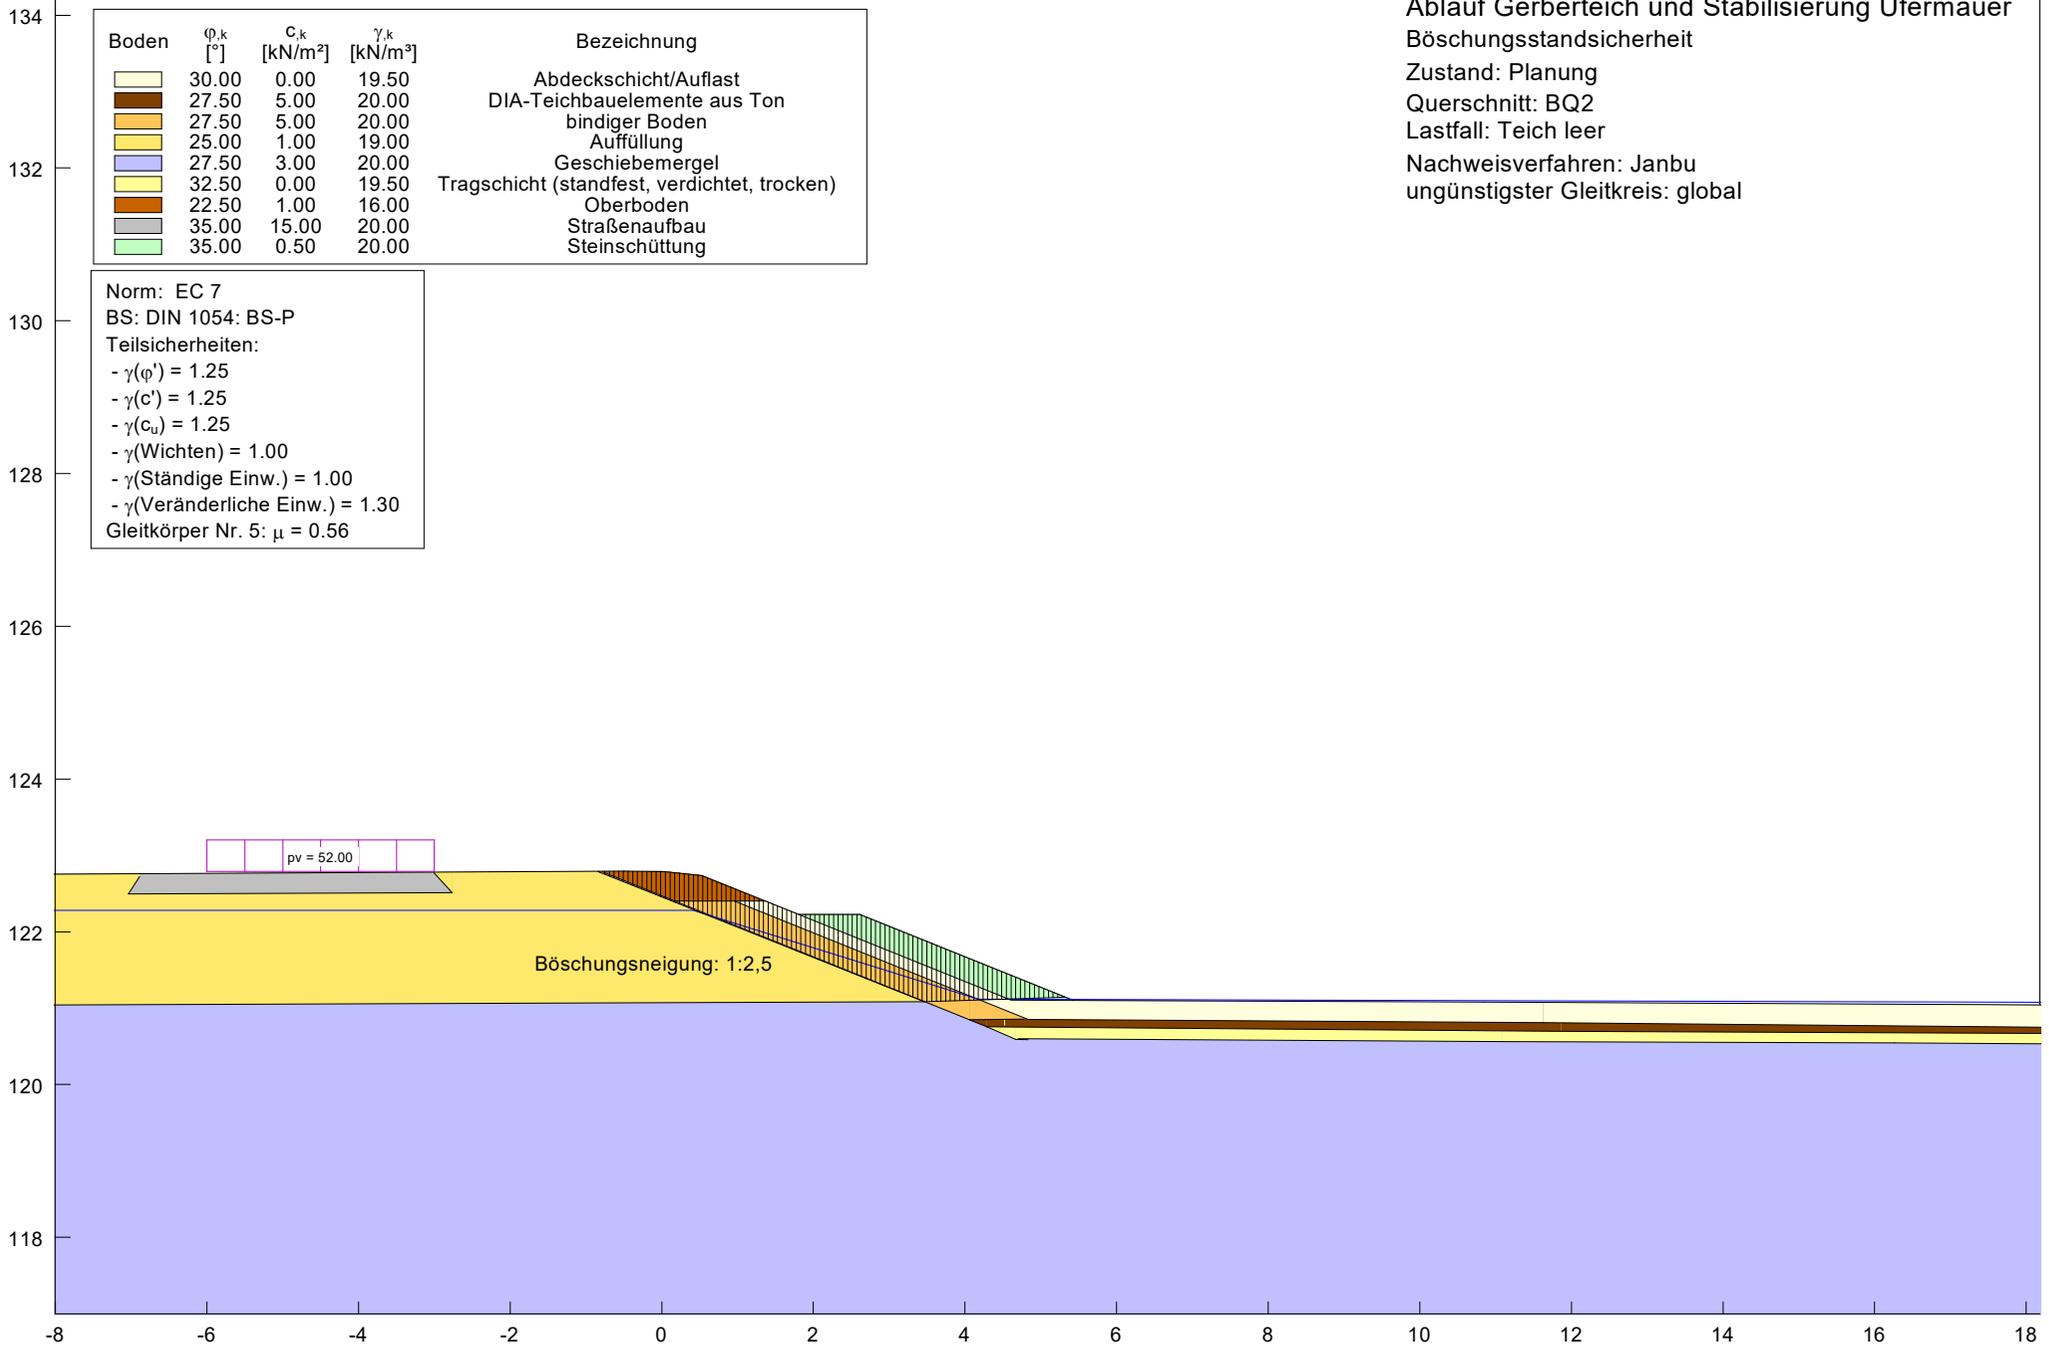
Norm: EC 7
 BS: DIN 1054: BS-P
 Teilsicherheiten:
 - $\gamma(\varphi') = 1.25$
 - $\gamma(c') = 1.25$
 - $\gamma(c_u) = 1.25$
 - $\gamma(\text{Wichten}) = 1.00$
 - $\gamma(\text{Ständige Einw.}) = 1.00$
 - $\gamma(\text{Veränderliche Einw.}) = 1.30$
 Gleitkörper Nr. 5: $\mu = 0.56$

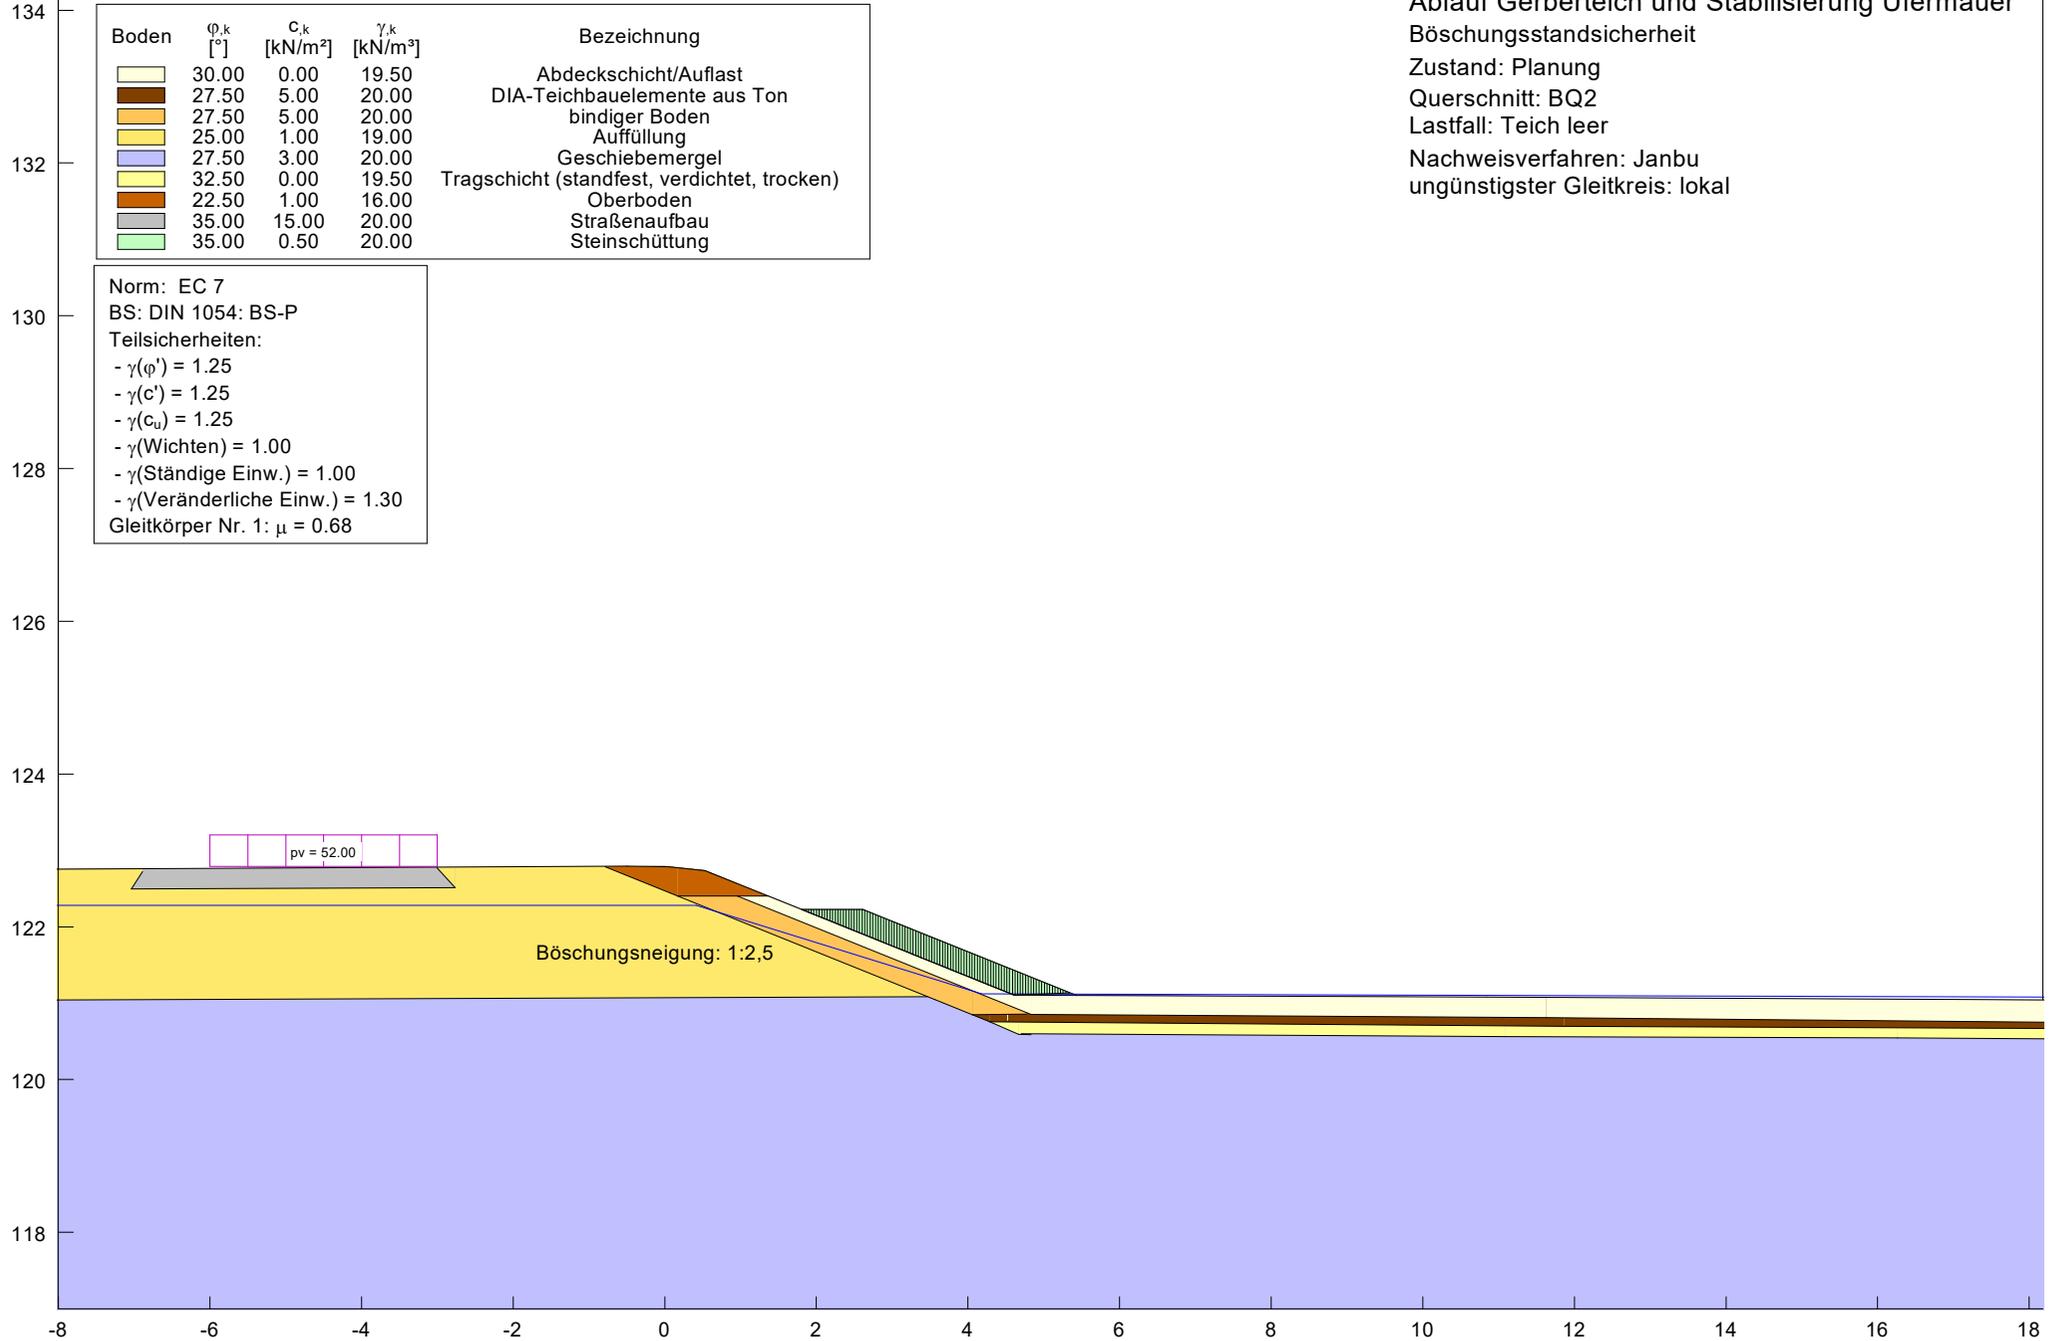
Nachweisverfahren: Janbu

ungünstigster Gleitkreis: lokal
