**Projekt:** HW-Schadensbeseitigung Hinterhermsdorfer Bach

**Projekt-Nr.:** I-005-01-23

## Schichtenverzeichnis nach ISO 14688-1 und ISO 14689-1

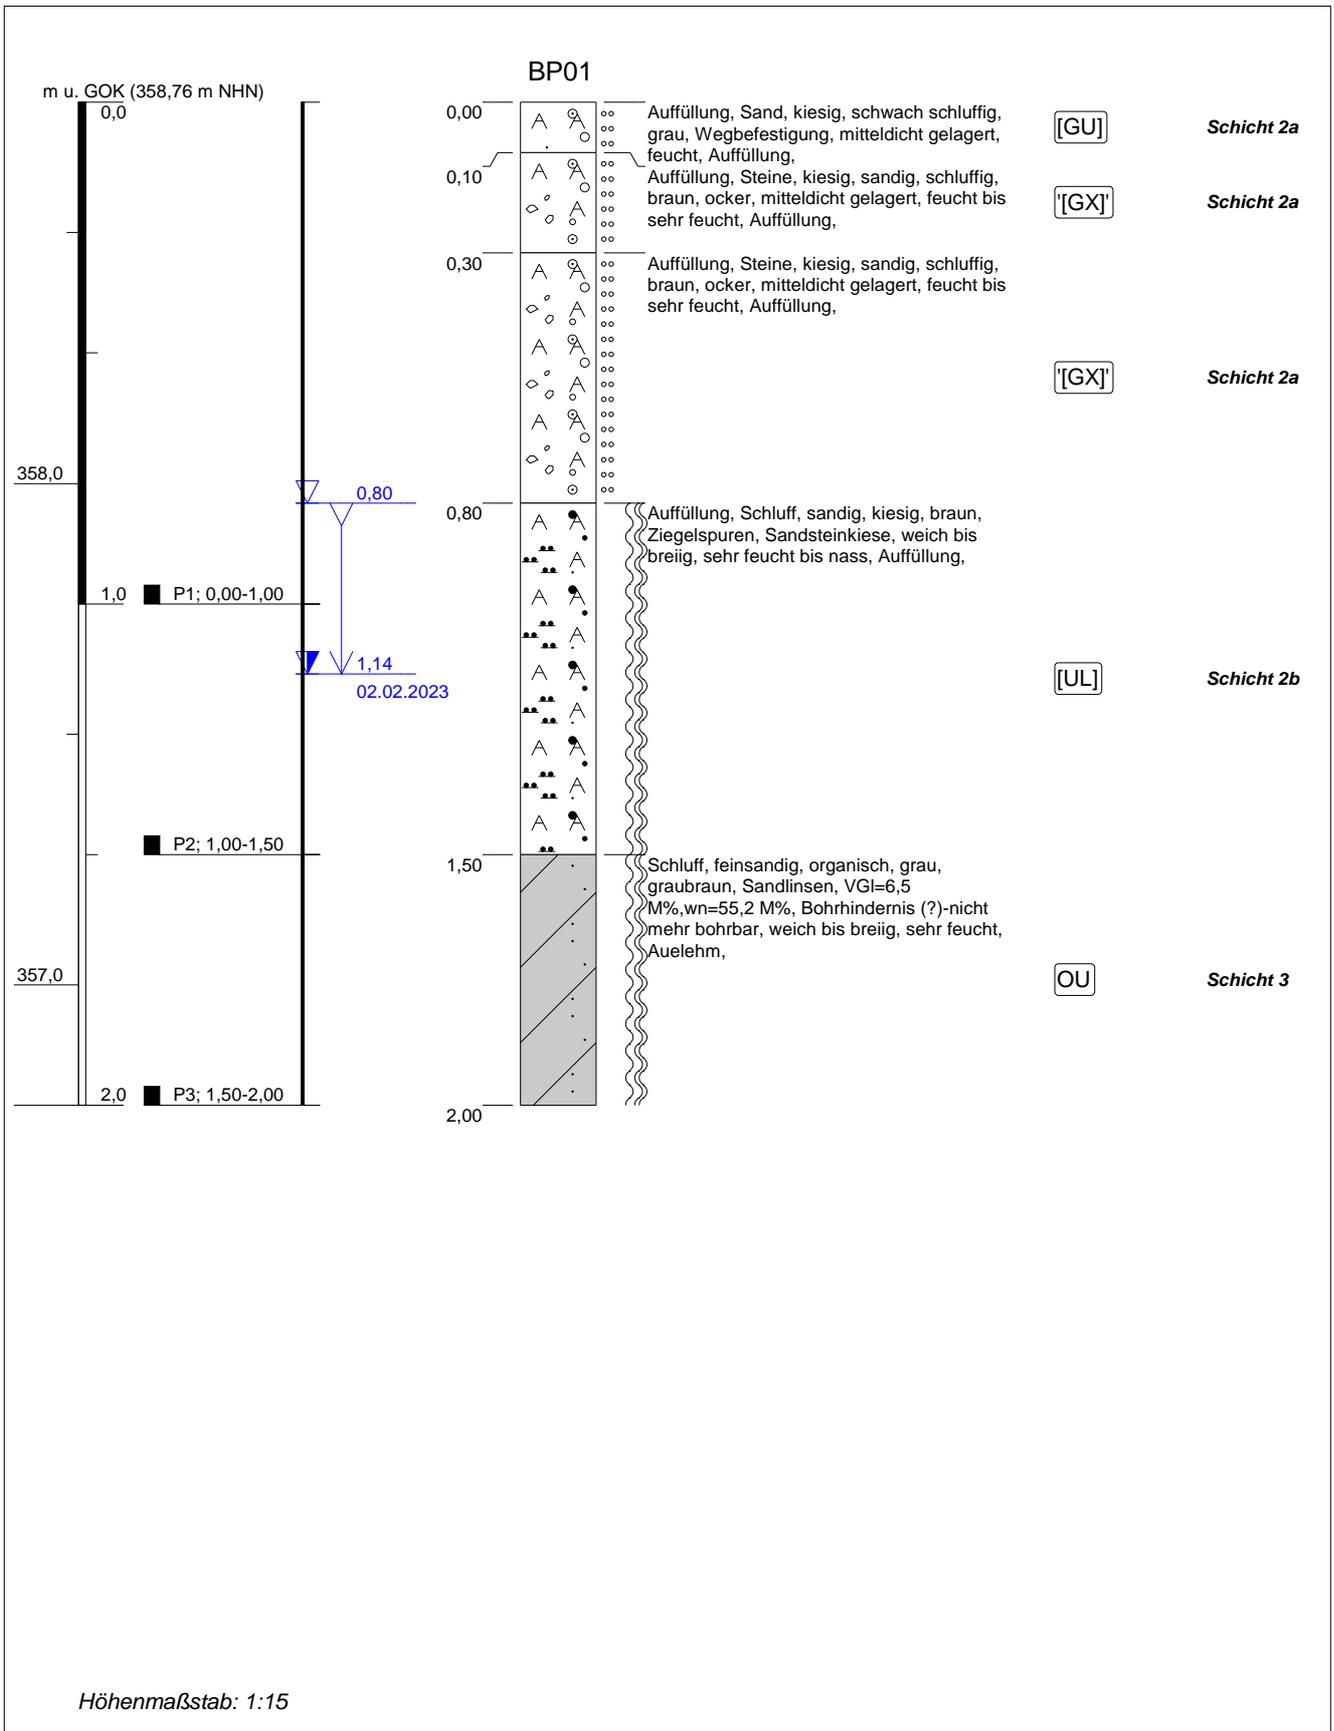
**Aufschluss-Nr.:** **BP01**

1	2	3	4	5	6	7
Tiefe bis m	Bezeichnung der Boden- bzw. Felsart  Ergänzende Bemerkungen	Farbe  Kalk- gehalt	Beschreibung d. Probe  leicht feucht	Beschreibung des Bohrfortschritts  - Bohrbarkeit/Kernform - Meißeleinsatz - Beobachtungen usw.  - Bodengruppe	Proben Versuche  - Typ  - Nr.  - Tiefe	Bemerkungen:  - Wasserführung - Bohrwerkzeuge/ Verrohrung - Kernverlust - Kernlänge
0,10	Auffüllung, Sand, kiesig, schwach schluffig Wegbefestigung - Auffüllung	grau	mitteldicht gelagert, feucht Kornform: kantig,	[GU]		Schicht 2a
0,30	Auffüllung, Steine, kiesig, sandig, schluffig  - Auffüllung	braun, ocker	mitteldicht gelagert, feucht bis sehr feucht Kornform: kantig,	schwer zu bohren  [GX]		Schicht 2a
0,80	Auffüllung, Steine, kiesig, sandig, schluffig  - Auffüllung	braun, ocker	mitteldicht gelagert, feucht bis sehr feucht Kornform: kantig,	mäßig schwer zu bohren  [GX]		Schicht 2a
1,50	Auffüllung, Schluff, sandig, kiesig Ziegelspuren, Sandsteinkiese - Auffüllung	braun	weich bis breiig, sehr feucht bis nass	GWA bei 0,80m / GWR bei 1,14m [UL]	P1 (0,00-1,00); P2 (1,00-1,50)	Schicht 2b

2,00	Schluff, feinsandig, organisch Sandlinsen, VGI=6,5 M%, wn=55,2 M%, Bohrhindernis (?)-nicht mehr bohrbar - Auelehm	grau, graubraun	weich bis breiig, sehr feucht	>2,0 nicht mehr bohrbar/Bohrhindernis?, Bohrabbruch OU (Schluffe, organisch)	P3 (1,50-2,00)	Schicht 3

<b>IFG</b> Ingenieurbüro für Geotechnik Purschwitzer Straße 13 02625 Bautzen Tel: 03591/6771-30 Fax: 03591/6771-40
<b>Bohrung:</b> BP01	<b>Ort d. Bohrung:</b> unterhalb Dorfbachweg	
<b>Auftraggeber:</b> Große Kreisstadt Sebnitz	<b>Rechtswert:</b> 454900,1	
<b>Bohrfirma:</b> IFG Bautzen GmbH	<b>Hochwert:</b> 5641430,6	
<b>Bearbeiter:</b> Eisold	<b>Ansatzhöhe:</b> 358,76 m NHN	
<b>Datum:</b> 09.02.2023	<b>Endtiefe:</b> 2,00m

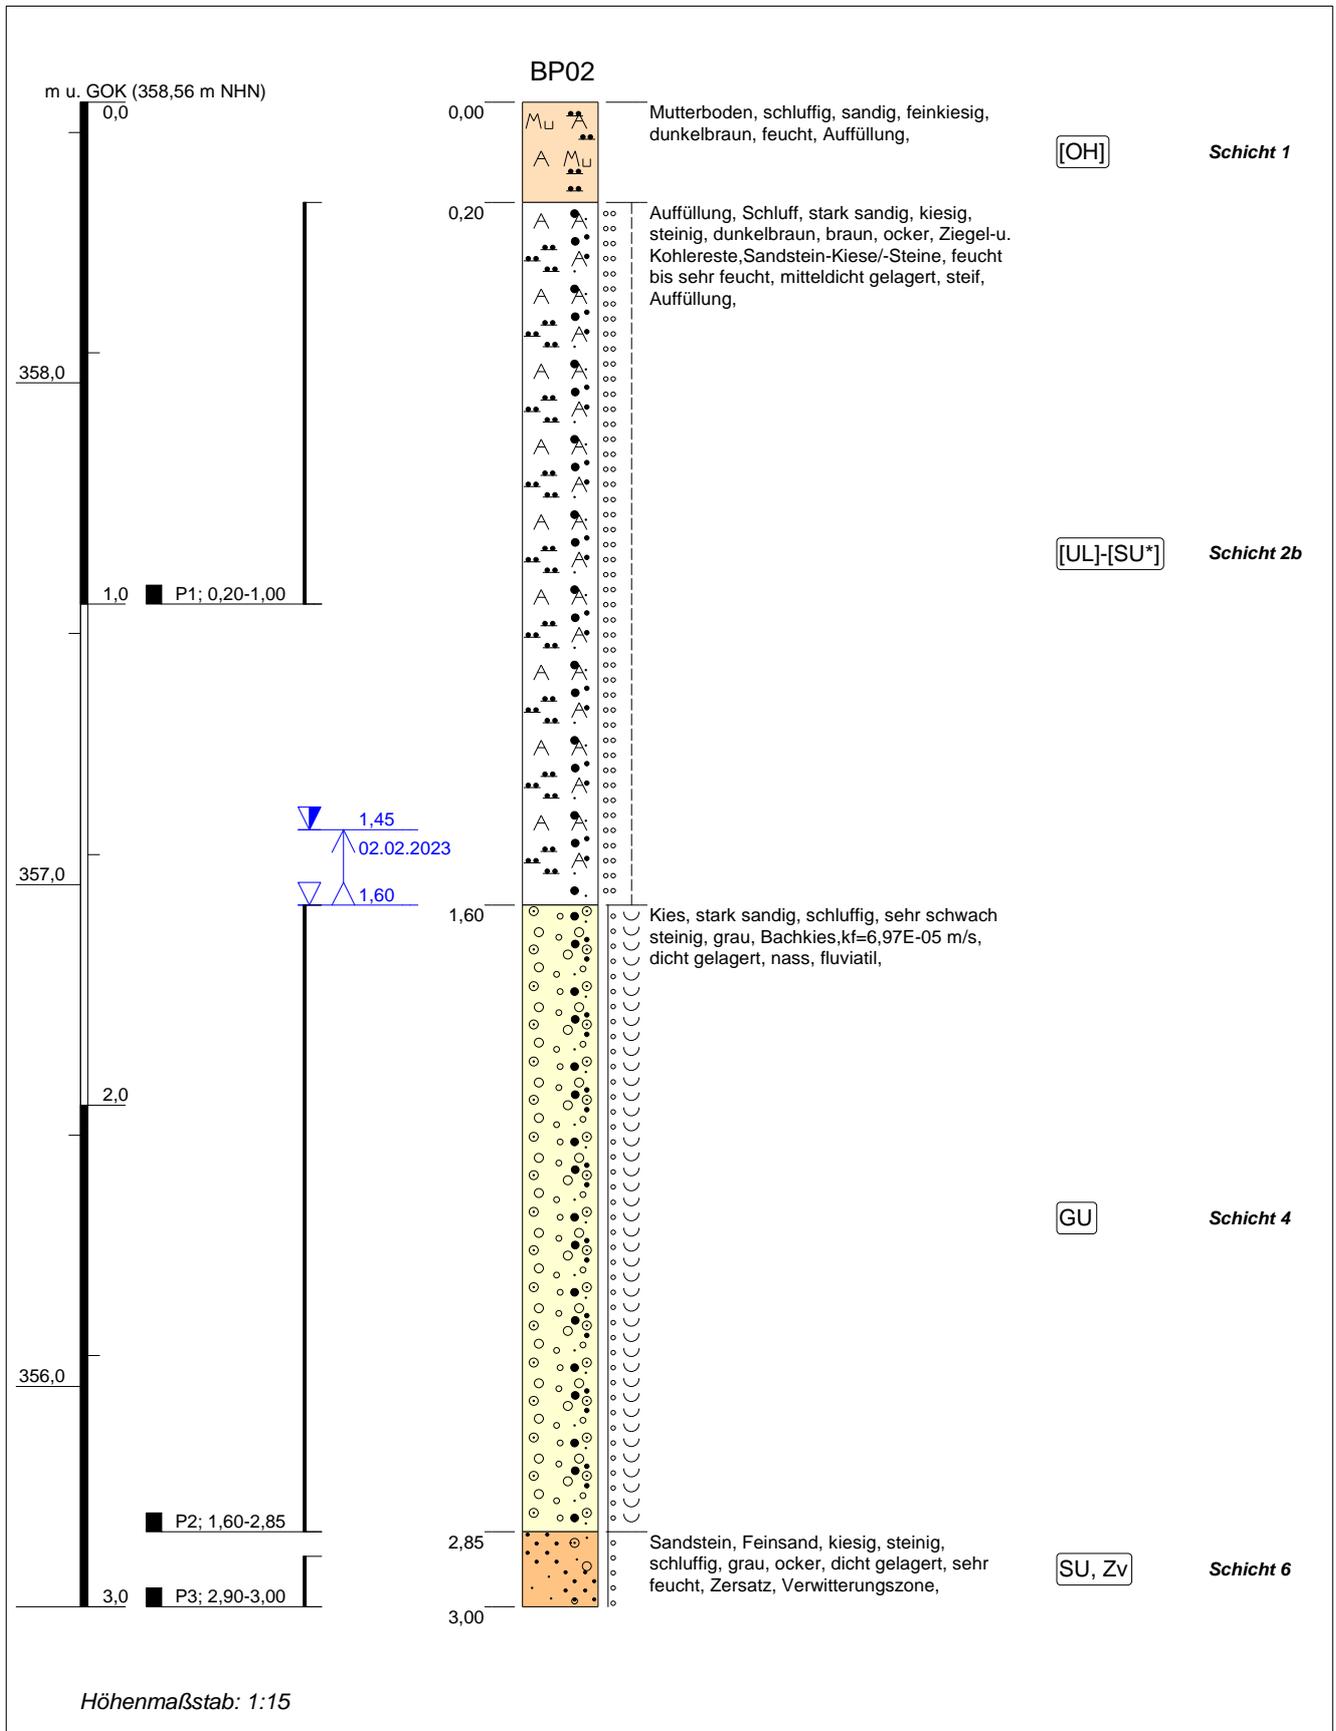
**Aufschluss-Nr.:** **BP02**

1	2	3	4	5	6	7
Tiefe bis m	Bezeichnung der Boden- bzw. Felsart  Ergänzende Bemerkungen	Farbe  Kalk- gehalt	Beschreibung d. Probe  leicht feucht	Beschreibung des Bohrfortschritts  - Bohrbarkeit/Kernform - Meißeleinsatz - Beobachtungen usw.  - Bodengruppe	Proben Versuche  - Typ  - Nr.  - Tiefe	Bemerkungen:  - Wasserführung - Bohrwerkzeuge/ Verrohrung - Kernverlust - Kernlänge
0,20	Mutterboden, schluffig, sandig, feinkiesig  - Auffüllung	dunkelbraun	feucht	[OH]		Schicht 1
1,60	Auffüllung, Schluff, stark sandig, kiesig, steinig Ziegel-u. Kohlereste, Sandstein-Kiese/-Steine - Auffüllung	dunkelbraun, braun, ocker	feucht bis sehr feucht, mitteldicht gelagert, steif	GWR bei 1,45m [UL] bis [SU*]	P2 (0,20-1,00)	Schicht 2b
2,85	Kies, stark sandig, schluffig, sehr schwach steinig Bachkies, kf=6,97E-05 m/s - fluviatil	grau	dicht gelagert, nass	GWA bei 1,60m GU (Kies, schluffig)	P2 (1,60-2,85)	Schicht 4
3,00	Sandstein, Feinsand, kiesig, steinig, schluffig  - Zersatz, Verwitterungszone	grau, ocker	dicht gelagert, sehr feucht	SU (Sand, schluffig), Fels, verwittert	P3 (2,90-3,00)	Schicht 6

<b>IFG</b> Ingenieurbüro für Geotechnik Purschwitzer Straße 13 02625 Bautzen Tel: 03591/6771-30 Fax: 03591/6771-40	
<b>Bohrung:</b> BP02			<b>Ort d. Bohrung:</b> östlich Haus-Nr. 21
<b>Auftraggeber:</b> Große Kreisstadt Sebnitz	<b>Rechtswert:</b> 454896,0		
<b>Bohrfirma:</b> IFG Bautzen GmbH	<b>Hochwert:</b> 5641442,5		
<b>Bearbeiter:</b> Eisold	<b>Ansatzhöhe:</b> 358,56 m NHN		
<b>Datum:</b> 09.02.2023	<b>Endtiefe:</b> 3,00m

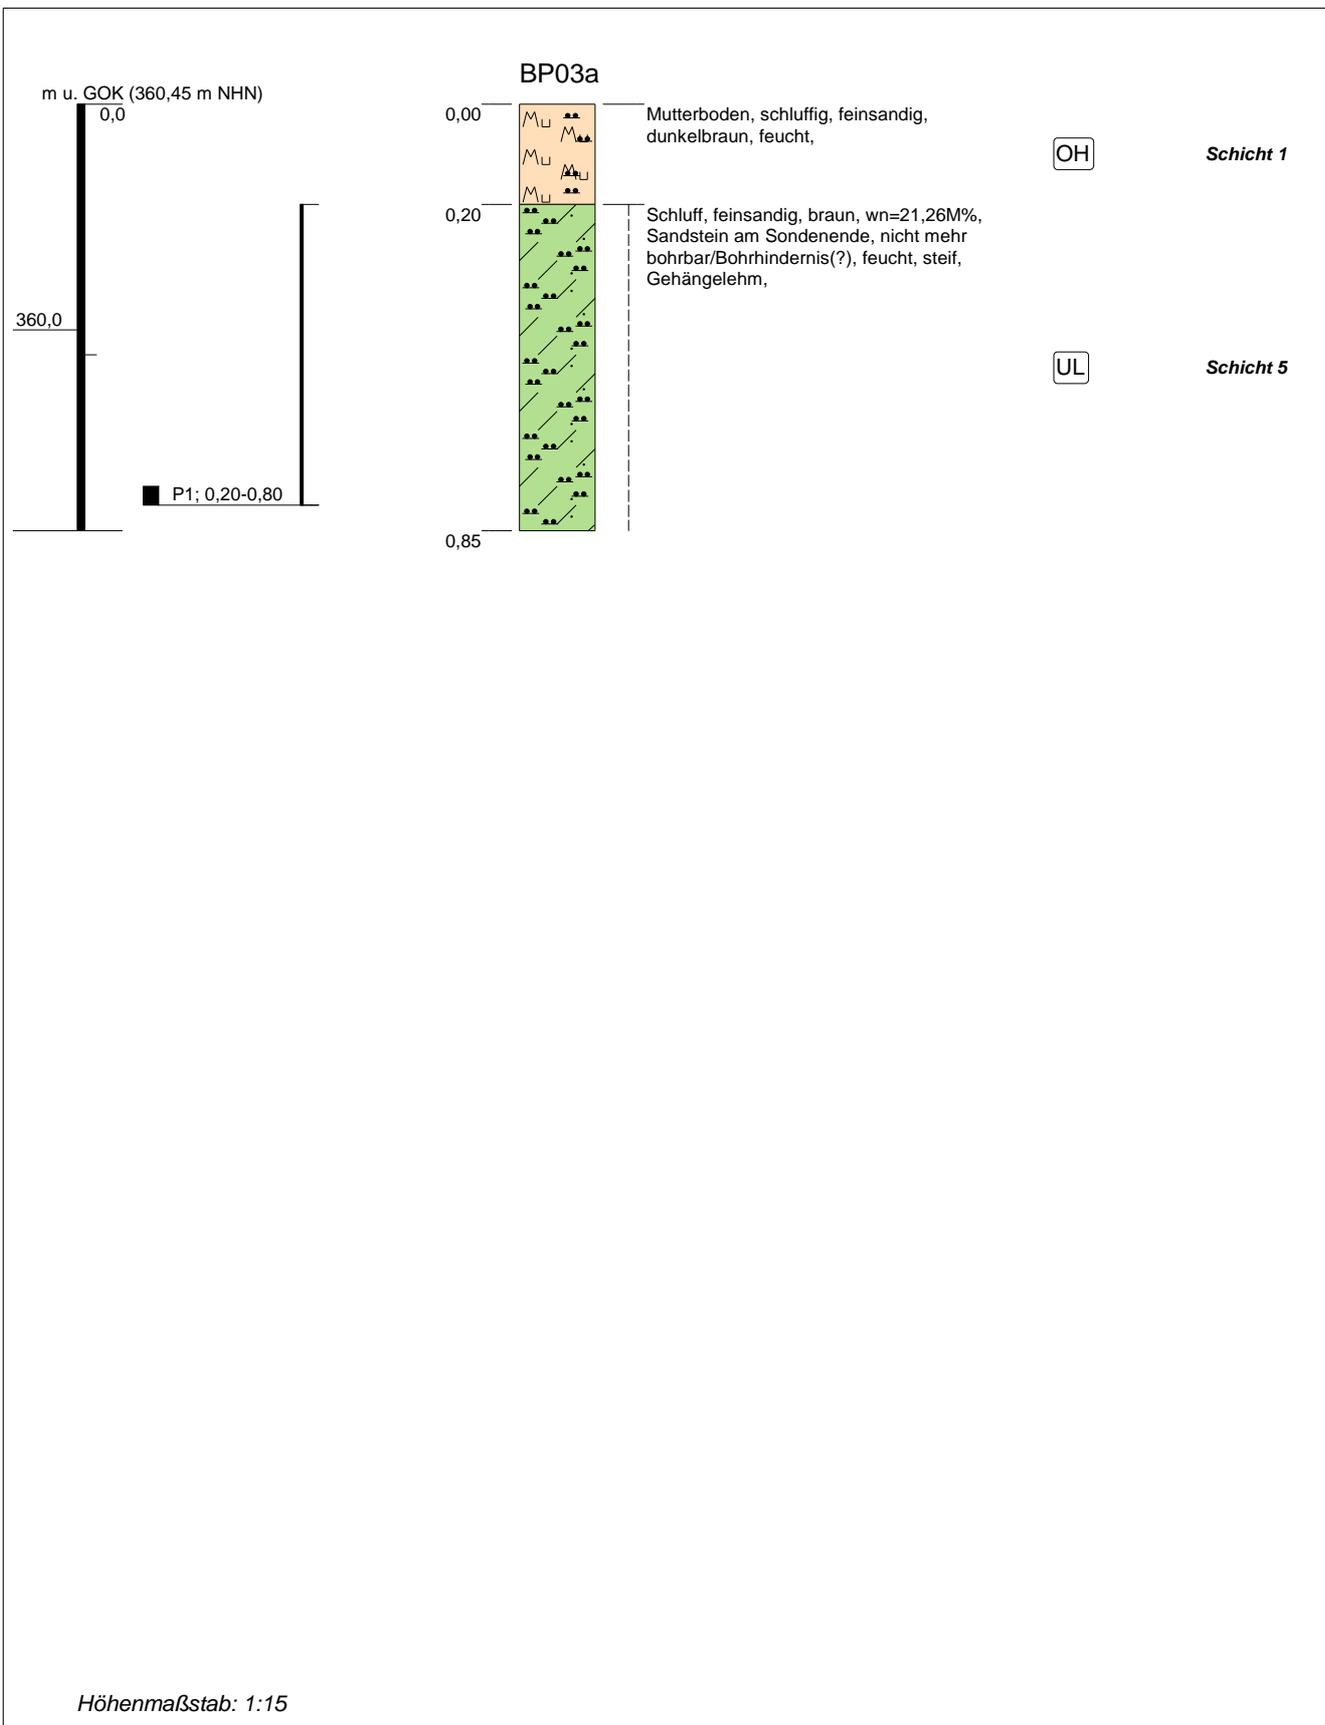
Anlage: **3.3**  
Seite: **1**

1	2	3	4	5	6	7
Tiefe bis m	Bezeichnung der Boden- bzw. Felsart  Ergänzende Bemerkungen	Farbe  Kalk- gehalt	Beschreibung d. Probe  leicht feucht	Beschreibung des Bohrfortschritts  - Bohrbarkeit/Kernform - Meißeleinsatz - Beobachtungen usw.  - Bodengruppe	Proben Versuche  - Typ  - Nr.  - Tiefe	Bemerkungen:  - Wasserführung - Bohrwerkzeuge/ Verrohrung - Kernverlust - Kernlänge
0,20	Mutterboden, schluffig, feinsandig	dunkelbraun	feucht	OH (Grob-/gemischtkörnige Böden, humos)		Schicht 1
0,85	Schluff, feinsandig wn=21,26M%, Sandstein am Sondenende, nicht mehr bohrbar/Bohrhindernis(?) - Gehängelehm	braun	feucht, steif	ab 0,85m nicht mehr bohrbar/Bohrhindernis (?) / kein GW UL (Schluff, leicht plastisch)	P1 (0,20-0,80)	Schicht 5

<b>IFG</b> Ingenieurbüro für Geotechnik Purschwitzer Straße 13 02625 Bautzen Tel: 03591/6771-30 Fax: 03591/6771-40
<b>Bohrung:</b> BP03a		
<b>Ort d. Bohrung:</b> östlich Haus-Nr. 17		
Auftraggeber: Große Kreisstadt Sebnitz	Rechtswert: 454900,7	
Bohrfirma: IFG Bautzen GmbH	Hochwert: 5641477,8	
Bearbeiter: Eisold	Ansatzhöhe: 360,45 m NHN	
Datum: 09.02.2023	Endtiefe: 0,85m

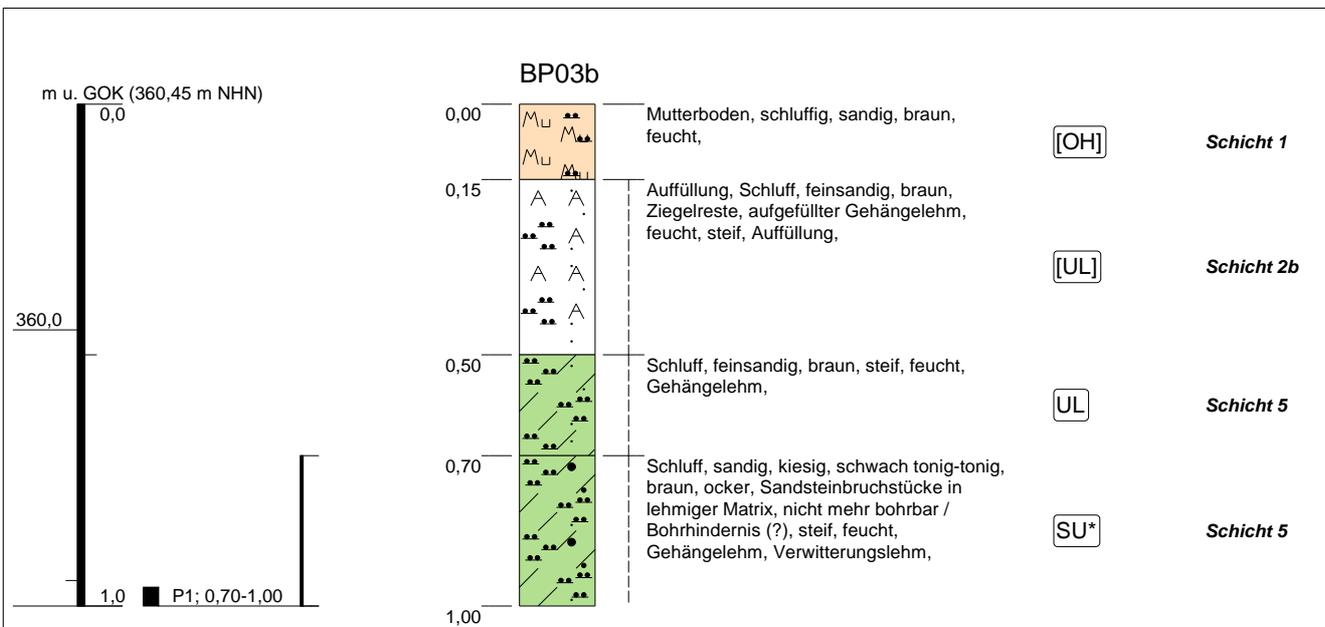
Anlage: **3.4**

1	2	3	4	5	6	7
Tiefe bis m	Bezeichnung der Boden- bzw. Felsart  Ergänzende Bemerkungen	Farbe  Kalk- gehalt	Beschreibung d. Probe  leicht feucht	Beschreibung des Bohrfortschritts  - Bohrbarkeit/Kernform - Meißeleinsatz - Beobachtungen usw.  - Bodengruppe	Proben Versuche  - Typ  - Nr.  - Tiefe	Bemerkungen:  - Wasserführung - Bohrwerkzeuge/ Verrohrung - Kernverlust - Kernlänge
0,15	Mutterboden, schluffig, sandig	braun	feucht	[OH]		Schicht 1
0,50	Auffüllung, Schluff, feinsandig Ziegelreste, aufgefüllter Gehängelehm - Auffüllung	braun	feucht, steif	[UL]		Schicht 2b
0,70	Schluff, feinsandig  - Gehängelehm	braun	steif, feucht	UL (Schluff, leicht plastisch)		Schicht 5
1,00	Schluff, sandig, kiesig, schwach tonig-tonig Sandsteinbruchstücke in lehmiger Matrix, nicht mehr bohrbar / Bohrhindernis (?) - Gehängelehm, Verwitterungslehm	braun, ocker	steif, feucht	mäßig schwer zu bohren bis schwer zu bohren bei 1,00m nicht mehr bohrbar / Bohrhindernis (?) / kein GW SU* (Sand, stark schluffig)	P1 (0,70-1,00)	Schicht 5

<b>IFG</b> Ingenieurbüro für Geotechnik Purschwitzer Straße 13 02625 Bautzen Tel: 03591/6771-30 Fax: 03591/6771-40	
<b>Bohrung:</b> BP03b			<b>Ort d. Bohrung:</b> siehe Lageplan
Auftraggeber: Große Kreisstadt Sebnitz	Rechtswert: 454900,7		
Bohrfirma: IFG Bautzen GmbH	Hochwert: 5641477,8		
Bearbeiter: Eisold	Ansatzhöhe: 360,45 m NHN		
Datum: 09.02.2023	Endtiefe: 1,00m

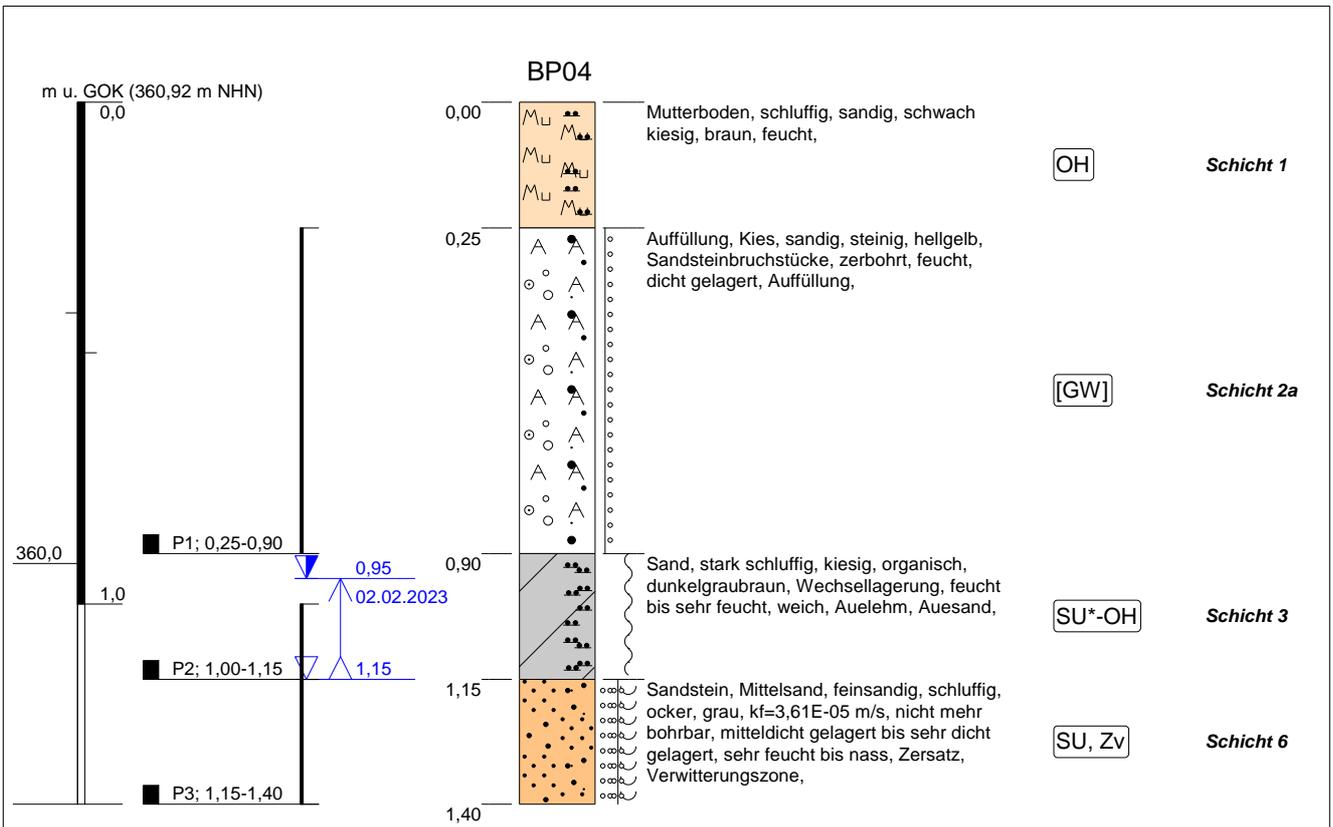
**Aufschluss-Nr.:** **BP04**

1	2	3	4	5	6	7
Tiefe bis m	Bezeichnung der Boden- bzw. Felsart  Ergänzende Bemerkungen	Farbe  Kalk- gehalt	Beschreibung d. Probe  leicht feucht	Beschreibung des Bohrfortschritts  - Bohrbarkeit/Kernform - Meißeleinsatz - Beobachtungen usw.  - Bodengruppe	Proben Versuche  - Typ  - Nr.  - Tiefe	Bemerkungen:  - Wasserführung - Bohrwerkzeuge/ Verrohrung - Kernverlust - Kernlänge
0,25	Mutterboden, schluffig, sandig, schwach kiesig	braun	feucht	OH (Grob-/gemischtkörnige Böden, humos)		Schicht 1
0,90	Auffüllung, Kies, sandig, steinig Sandsteinbruchstücke, zerbohrt - Auffüllung	hellgelb	feucht, dicht gelagert	Bohrgut gestaucht [GW]	P1 (0,25-0,90)	Schicht 2a
1,15	Sand, stark schluffig, kiesig, organisch Wechselagerung - Auelehm, Auesand	dunkelgrau	feucht bis sehr feucht, weich	GWR bei 0,95m SU* (Sand, stark schluffig) bis OH (Grob-/gemischtkörnige Böden, humos)	P2 (1,00-1,15)	Schicht 3
1,40	Sandstein, Mittelsand, feinsandig, schluffig kf=3,61E-05 m/s, nicht mehr bohrbar - Zersatz, Verwitterungszone	ocker, grau	mitteldicht gelagert bis sehr dicht gelagert, sehr feucht bis nass	ab 1,40m nicht mehr bohrbar / GWA bei 1,15m SU (Sand, schluffig), Fels, verwittert	P3 (1,15-1,40)	Schicht 6
