Projekt: Energiefabrik Attikasanierung

02 LV Klinkersanierung

Projekt-Nr.: 2024/06

Die nachstehend beschriebenen Baureparaturen erfolgen an einem Industriedenkmal. Das Objekt wurde im Zeitraum 1914 bis 1918 errichtet und als Brikettfabrik genutzt. Die Stilllegung erfolgte 1991. Das Objekt und die technischen Anlagen sind weitgehend im Originalzustand erhalten.

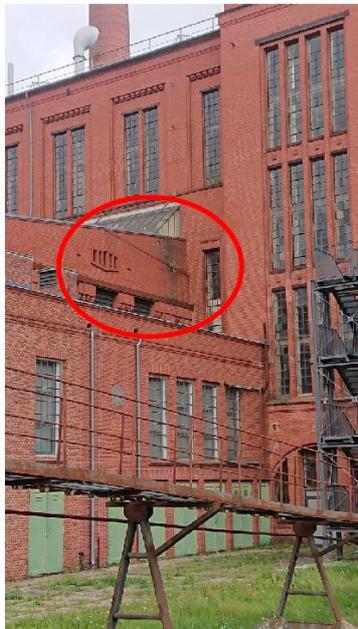
Die nachfolgenden Gerüstarbeiten beziehen sich auf die Sanierung von einem Gurtgesims sowie einer Mauerabdeckung welche sich auf der Westseite des Fabrikgebäudes befinden.

Turbinenhaus linker Sims

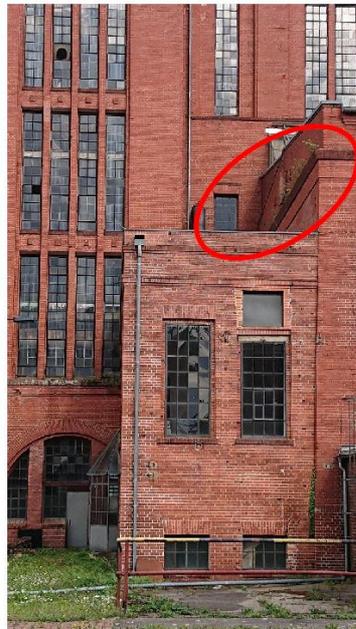
Turbinenhaus rechter Sims

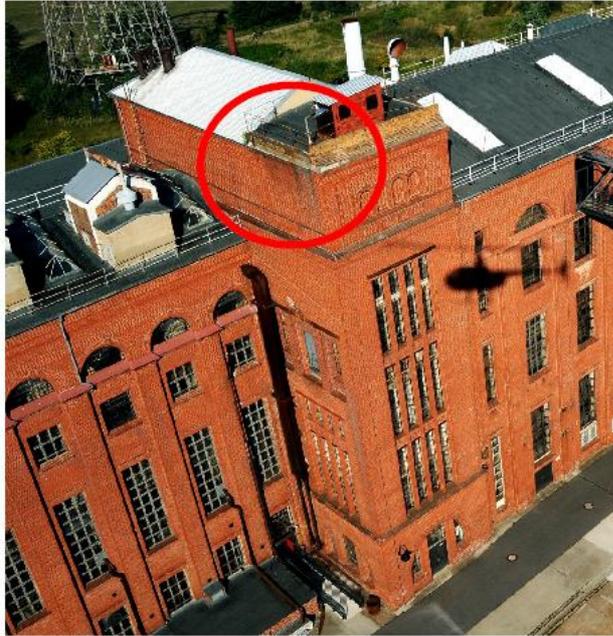
Nassdienst Fassade Süd

Die nachfolgenden Gerüstarbeiten beziehen sich auf die Sanierung der Klinkerfassade auf der Nord- und Südseite des Gebäudeteils Nassdienst. Das Gerüst auf der Nordseite ist auf die vorhandene Dachfläche mit einer ausreichenden Lastverteilung aufzubauen. Die Sanierung der Südseite erfolgt von der Hebebühne des Dachdeckers.

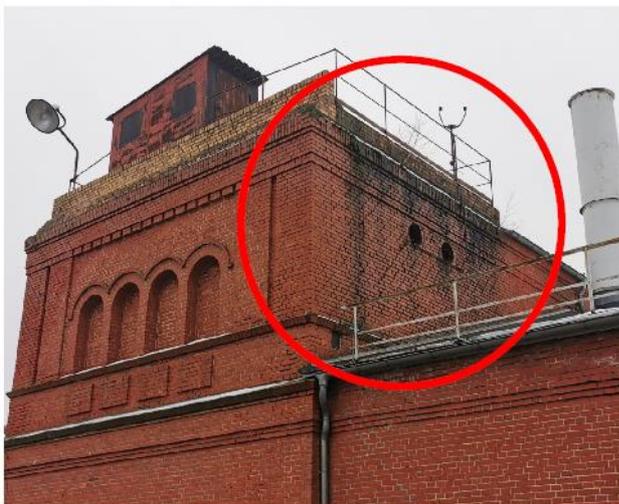
Nassdienst Fassade Nord

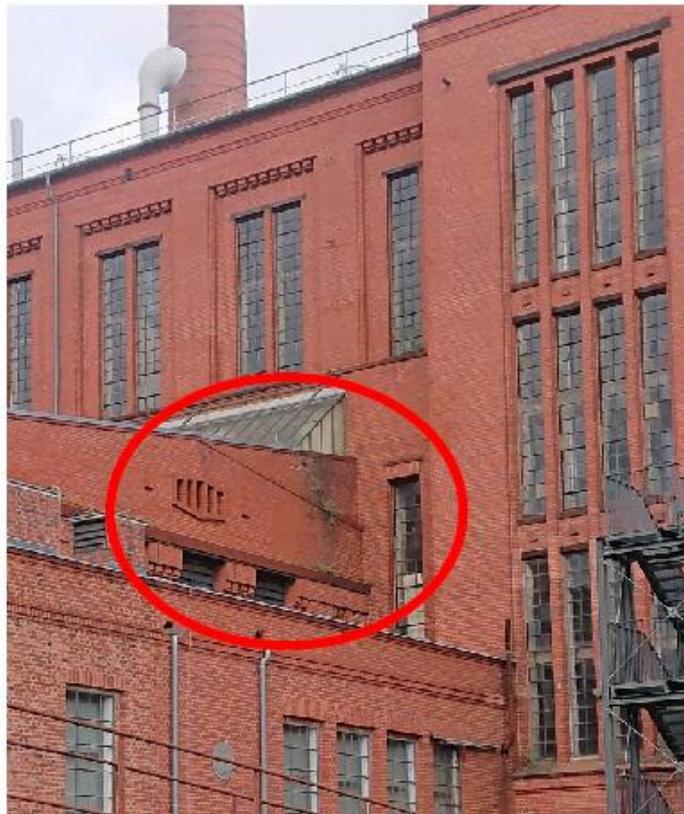
Die nachfolgenden Reparaturen beziehen sich auf die Sanierung einer stark verschmutzten Klinkerwand am Turbinenhaus Lageplan Nr. [3] welche sich auf der Westseite des Fabrikgebäudes befinden.

Die Arbeiten erfolgen von der Hubbühne des Dachdeckes bzw. dem bauseits aufgestellten Gerüst.
