Dokumentation Bohrkernentnahme				
Name und Anschrift des Auftraggebers:	Wasser- und Abwasserzweckverband Mittleres Nesselal Am Arzbach 2, 99869 Sonneborn			
Bauvorhaben:	Neubau Überleitungsdruckleitung Reichenbach und Tüngeda mit Anschluss Behringen			
Entnahmedatum:	20.10.2023			
Entnahmestelle:	KRB 17/23			
Aufnahme gebundener Oberbau				
Bezeichnung / Schicht	Körnung 1.) [mm]	Dicke [cm]	organoleptische Prüfung	Ergebnis Schnelltest 2.)
1. Beton	0/32	21	unauffällig	-
Stärke gebundener Oberbau		21 cm		
1.) die Bestimmung des Korngrößenbereiches erfolgte nach Augenschein				
2.) Lackansprühverfahren mit Fluoreszenzdetektion				
Fotodokumentation

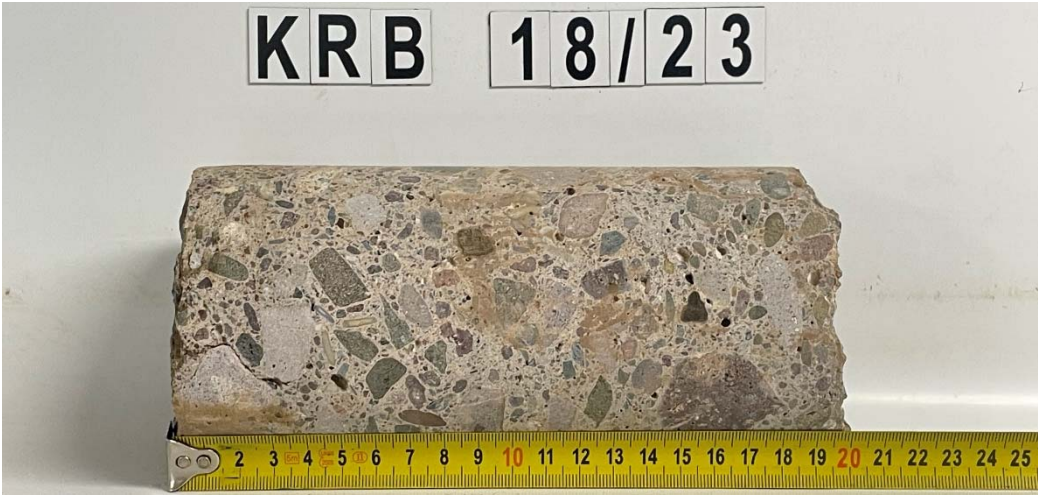
Dokumentation Bohrkernentnahme				
Name und Anschrift des Auftraggebers:	Wasser- und Abwasserzweckverband Mittleres Nesselal Am Arzbach 2, 99869 Sonneborn			
Bauvorhaben:	Neubau Überleitungsdruckleitung Reichenbach und Tüngeda mit Anschluss Behringen			
Entnahmedatum:	20.10.2023			
Entnahmestelle:	KRB 18/23			
Aufnahme gebundener Oberbau				
Bezeichnung / Schicht	Körnung 1.) [mm]	Dicke [cm]	organoleptische Prüfung	Ergebnis Schnelltest 2.)

1. Beton	0/32	20	unauffällig	-
Stärke gebundener Oberbau		20 cm		
1.) die Bestimmung des Korngrößenbereiches erfolgte nach Augenschein 2.) Lackansprühverfahren mit Fluoreszenzdetektion				
Fotodokumentation

<p>The photograph shows a rectangular concrete core sample with a rough, aggregate-filled surface. Above the sample, two white labels with black text read 'KRB' and '18/23'. Below the sample, a yellow folding ruler is placed horizontally, showing a scale from 2 to 25 cm. The sample's length is approximately 20 cm, matching the '20 cm' value noted in the table above.</p>

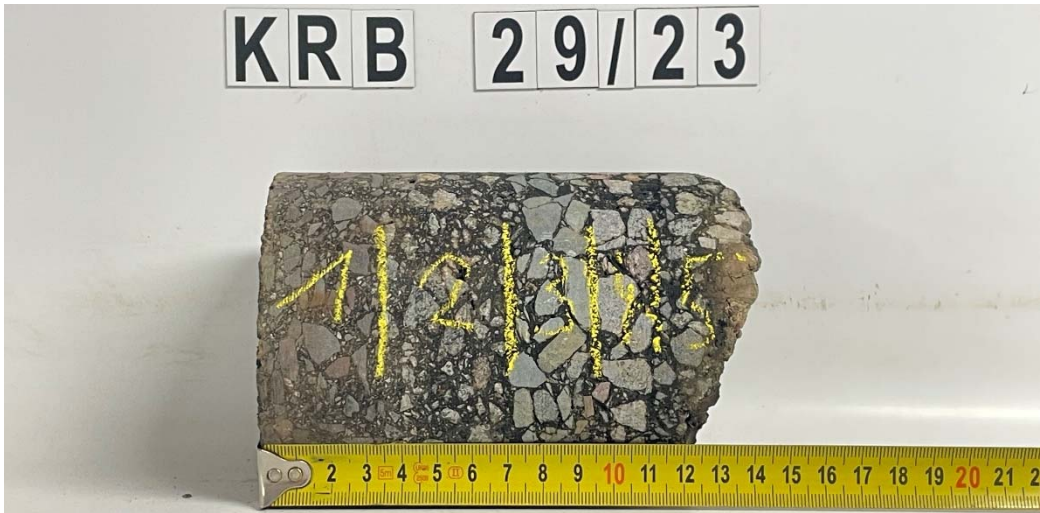
Dokumentation Bohrkernentnahme				
Name und Anschrift des Auftraggebers:	Wasser- und Abwasserzweckverband Mittleres Nessetal Am Arzbach 2, 99869 Sonneborn			
Bauvorhaben:	Neubau Überleitungsdruckleitung Reichenbach und Tüngeda mit Anschluss Behringen			
Entnahmedatum:	26.10.2023			
Entnahmestelle:	KRB 29/23			
Aufnahme gebundener Oberbau				
Bezeichnung / Schicht	Körnung 1.) [mm]	Dicke [cm]	organoleptische Prüfung	Ergebnis Schnelltest 2.)
1. Asphaltschicht	0/11	3,5	unauffällig	negativ
2. Asphaltschicht	0/11	3,5	unauffällig	negativ
3. Asphaltschicht	0/22	2	schwach auffällig	negativ
4. Asphaltschicht	0/22	2	schwach auffällig	negativ
5. Asphaltschicht	0/11	3	schwach auffällig	negativ
Stärke gebundener Oberbau		14 cm		
1.) die Bestimmung des Korngrößenbereiches erfolgte nach Augenschein				
2.) Lackansprühverfahren mit Fluoreszenzdetektion				
Fotodokumentation

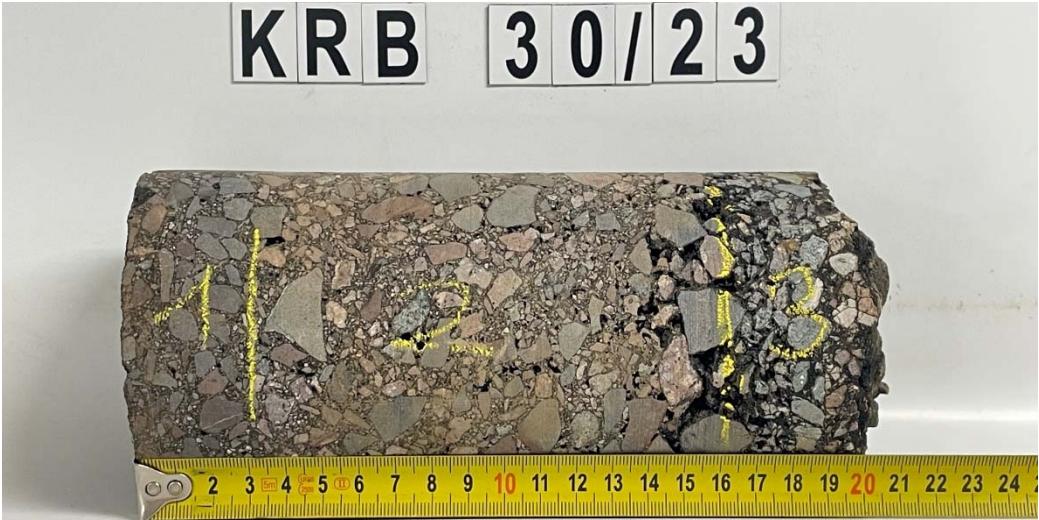
Dokumentation Bohrkernentnahme				
Name und Anschrift des Auftraggebers:	Wasser- und Abwasserzweckverband Mittleres Nessetal Am Arzbach 2, 99869 Sonneborn			
Bauvorhaben:	Neubau Überleitungsdruckleitung Reichenbach und Tüngeda mit Anschluss Behringen			
Entnahmedatum:	26.10.2023			
Entnahmestelle:	KRB 30/23			
Aufnahme gebundener Oberbau				
Bezeichnung / Schicht	Körnung 1.) [mm]	Dicke [cm]	organoleptische Prüfung	Ergebnis Schnelltest 2.)
1. Asphaltschicht	0/11	3	unauffällig	negativ
2. Asphaltschicht	0/22	13	unauffällig	negativ
3. Asphaltschicht	0/11	5	schwach auffällig	negativ
Stärke gebundener Oberbau		21 cm		
1.) die Bestimmung des Korngrößenbereiches erfolgte nach Augenschein				
2.) Lackansprühverfahren mit Fluoreszenzdetektion				
Fotodokumentation
