Kommunale Wasserwerke Leipzig GmbH
Johannissgasse 7/9, 04103 Leipzig

Projekt : Gesamt-Entsorgungsgebiet KWL (Leipzig u. Umland)
Unt.-Ort : Leipzig
Straße : Dammweg

Datum	: 15.06.2017	Material	: Sondermaterial
Unt.-Firma	: MITKANAL	Prof.-Auskl.-Mat.	:
Videoband	: T85	Prof.-Auskleidung	:
Anfangsschacht	: 24910058	Profilart	: Maul gedrückt
Endschacht	: 24910059	Durchmesser (B/H)	: 2860 / 1800
Haltungsnummer	: 24910058	Haltungslänge	: 104,60 m
Untersuchung	: in Fließrichtung	Entwässerung	: Mischwasser
Baujahr	: 1907	Zustandskl. DWA	: 2 SZ: 7765
		Zustandskl. Schutzz	: ZK S: 2/ ZK B: 4/ ZK D: 3

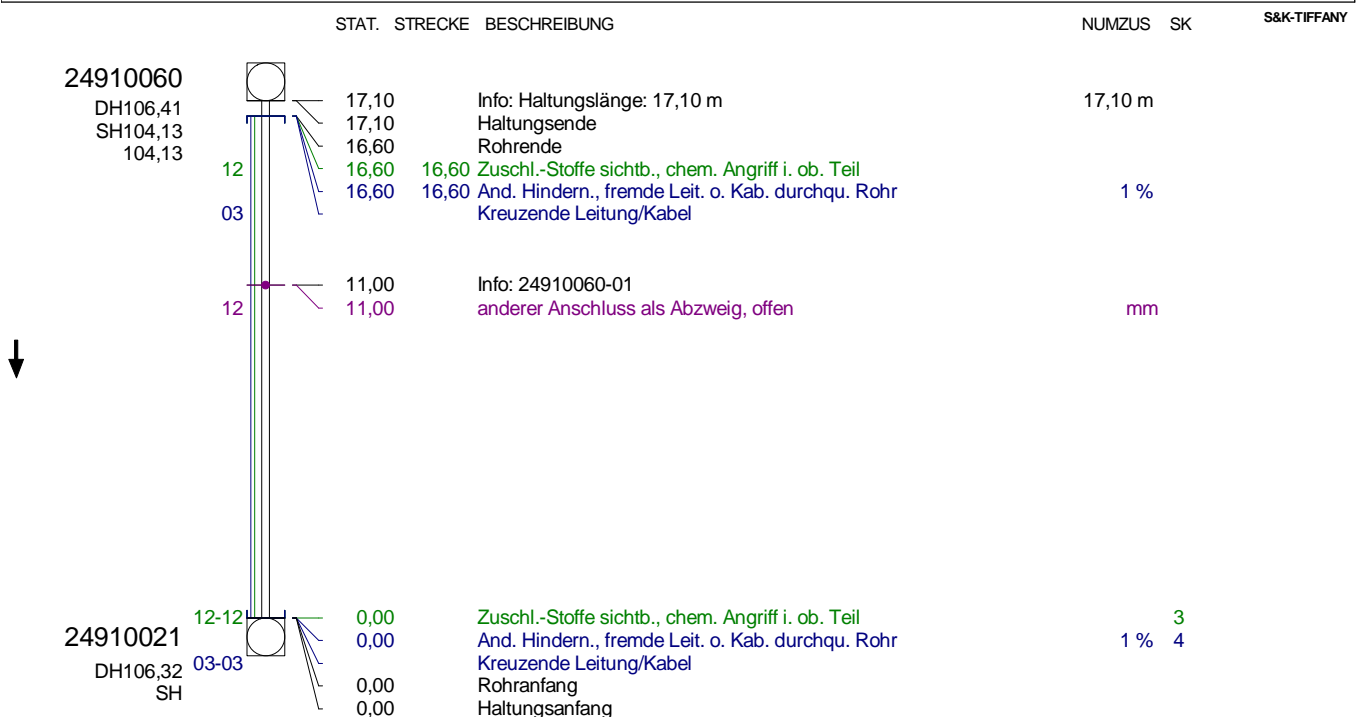
Blatt : 1 / 1

Datum : 23.06.2017	Material : Sondermaterial
Unt.-Firma : MITKANAL	Prof.-Auskl.-Mat. :
Videoband : T85	Prof.-Auskleidung :
Anfangsschacht : 24910060	Profilart : Maul gedrückt
Endschacht : 24910021	Durchmesser (B/H) : 2860 / 1800
Haltungsnummer : 24910060	Haltungslänge : 17,10 m
Untersuchung : gegen Fließrichtung	Entwässerung : Mischwasser
Baujahr : 1907	Zustandskl. DWA : 3 SZ: 6657
	Zustandskl. Schutz ZK S: 3/ ZK B: 4/ ZK D: 4

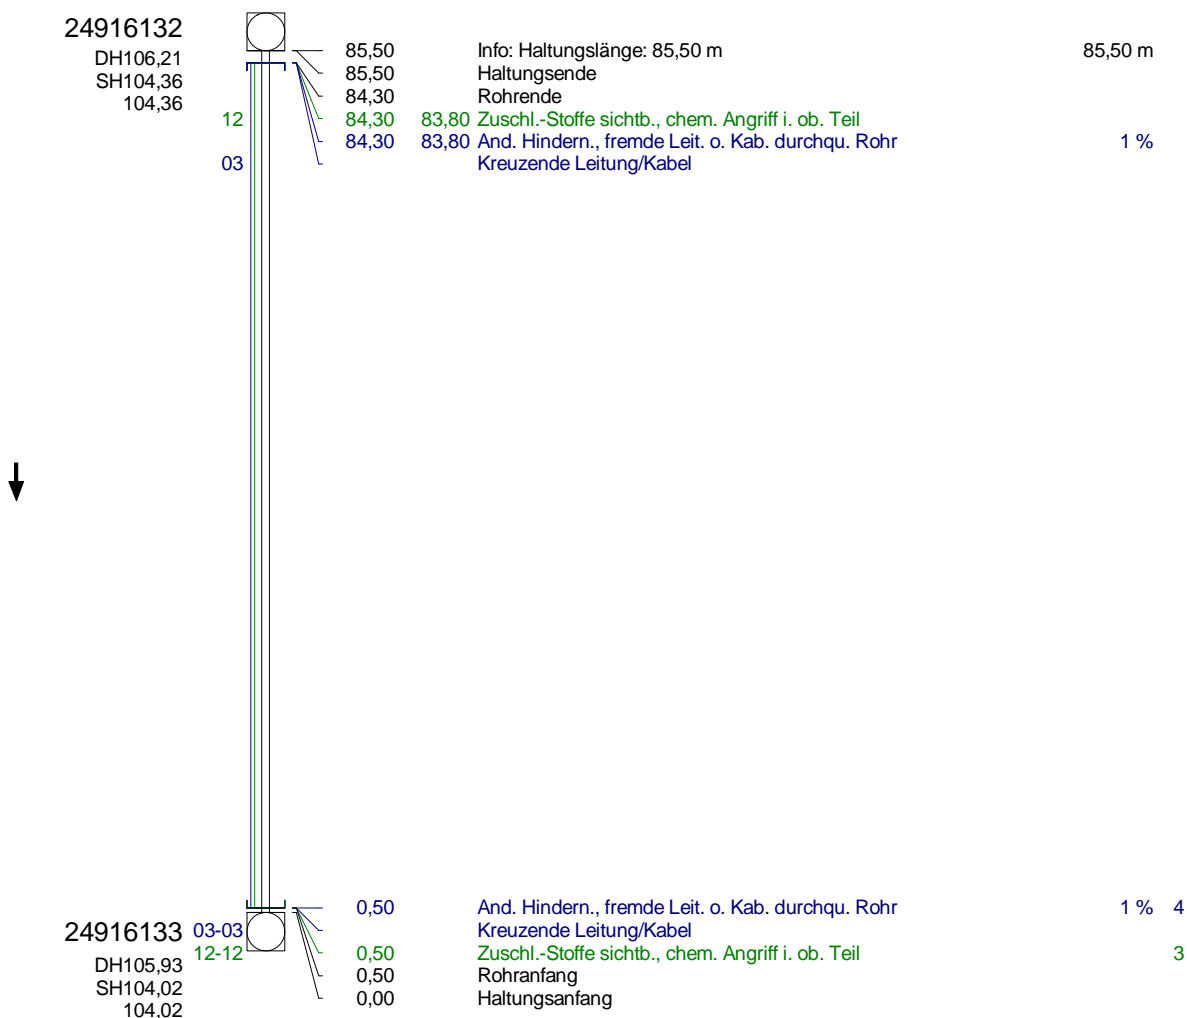
Blatt : 1 / 1

Datum	: 23.06.2017	Material	: Sondermaterial
Unt.-Firma	: MITKANAL	Prof.-Auskl.-Mat.	:
Videoband	: T85	Prof.-Auskleidung	:
Anfangsschacht	: 24916132	Profilart	: Maul gedrückt
Endschacht	: 24916133	Durchmesser (B/H)	: 2860 / 1800
Haltungsnummer	: 24916132	Haltungslänge	: 85,50 m
Untersuchung	: gegen Fließrichtung	Entwässerung	: Mischwasser
Baujahr	: 1907	Zustandskl. DWA	: 3 SZ: 6657
		Zustandskl. Schutz	: ZK S: 3/ ZK B: 4/ ZK D: 4

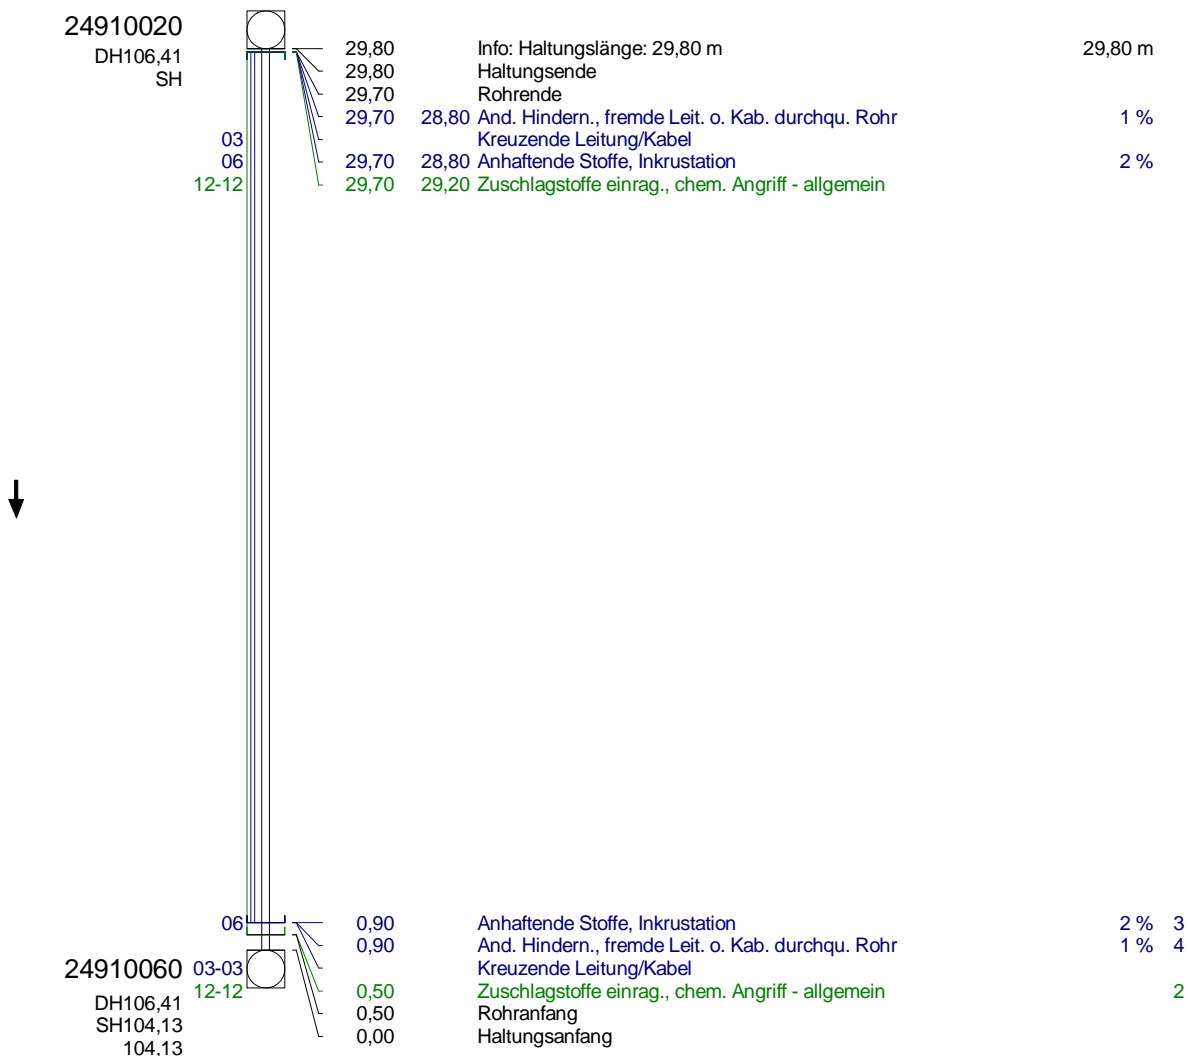
Blatt : 1 / 1

Datum	: 15.06.2017	Material	: Sondermaterial
Unt.-Firma	: MITKANAL	Prof.-Auskl.-Mat.	:
Videoband	: T85	Prof.-Auskleidung	:
Anfangsschacht	: 24910020	Profilart	: Maul gedrückt
Endschacht	: 24910060	Durchmesser (B/H)	: 2860 / 1800
Haltungsnummer	: 24910059	Haltungslänge	: 29,80 m
Untersuchung	: gegen Fließrichtung	Entwässerung	: Mischwasser
Baujahr	: 1907	Zustandskl. DWA	: 2 SZ: 7766
		Zustandskl. Schutzz	ZK S: 2/ ZK B: 4/ ZK D: 3

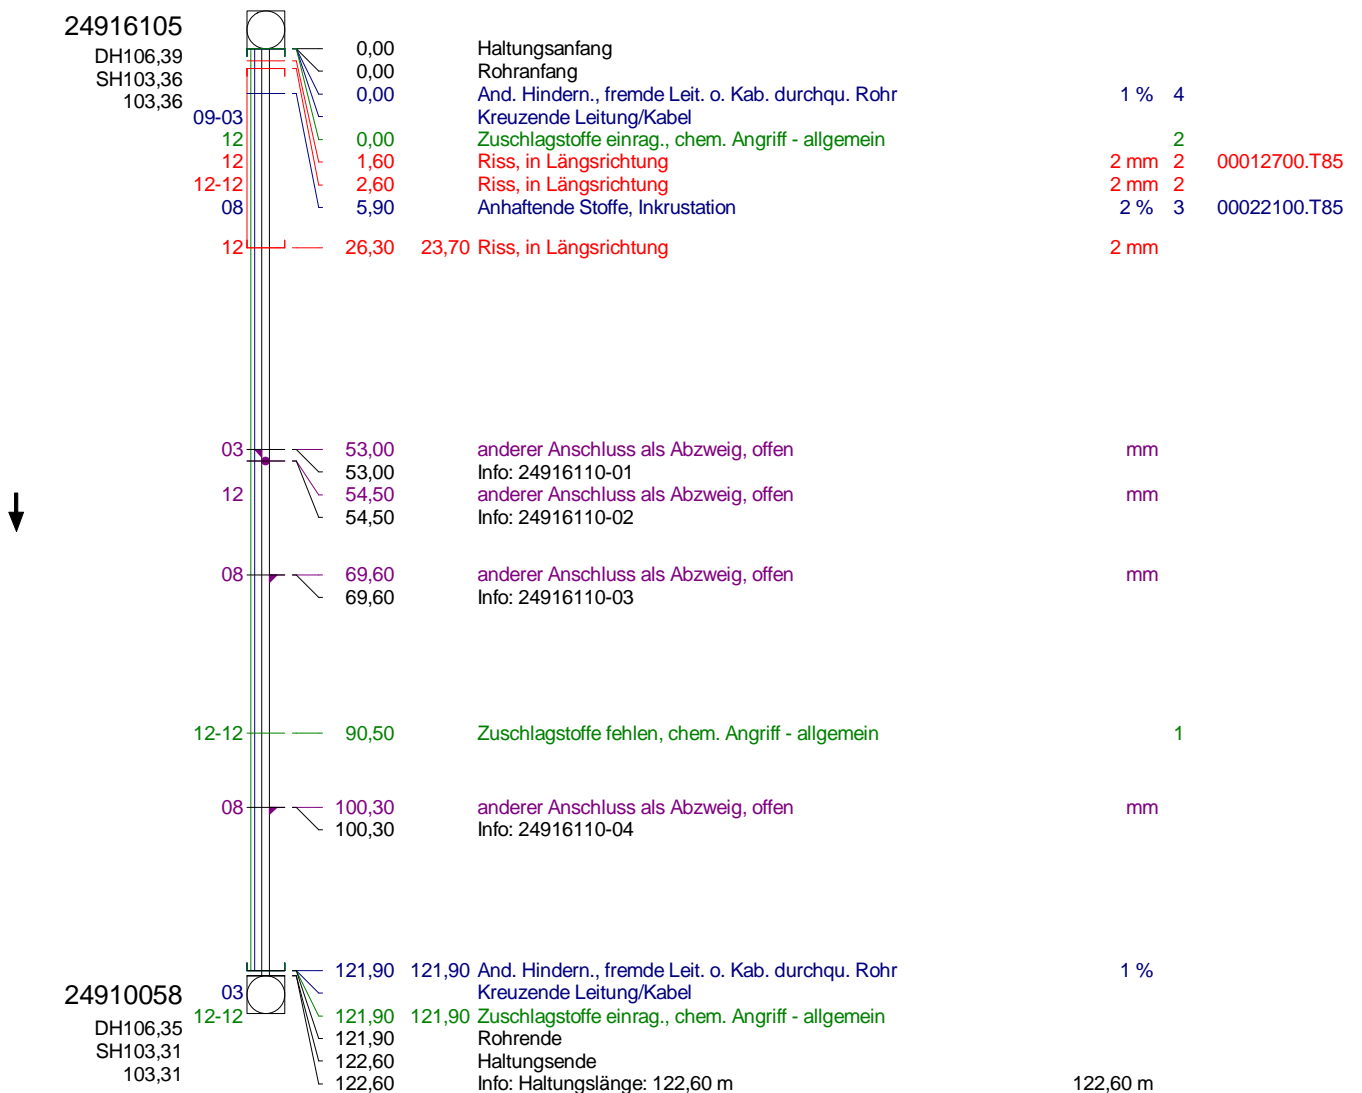
Blatt : 1 / 1

Datum : 15.06.2017	Material : Sondermaterial
Unt.-Firma : MITKANAL	Prof.-Auskl.-Mat. :
Videoband : T85	Prof.-Auskleidung :
Anfangsschacht : 24916105	Profilart : Maul gedrückt
Endschacht : 24910058	Durchmesser (B/H) : 2860 / 1800
Haltungsnummer : 24916110	Haltungslänge : 122,60 m
Untersuchung : in Fließrichtung	Entwässerung : Mischwasser
Baujahr : 1907	Zustandskl. DWA : 1 SZ: 8766
	Zustandskl. Schutz ZK S: 1/ ZK B: 4/ ZK D: 2
