Schnitt A-A
Bauzustand - Phase 0
Teilabbruch Hauptsammler und Vorbereitung Interimsentwässerung
(Sammler in Betrieb!)

Schnitt B-B
Einziehgrube 3 - Marienweg

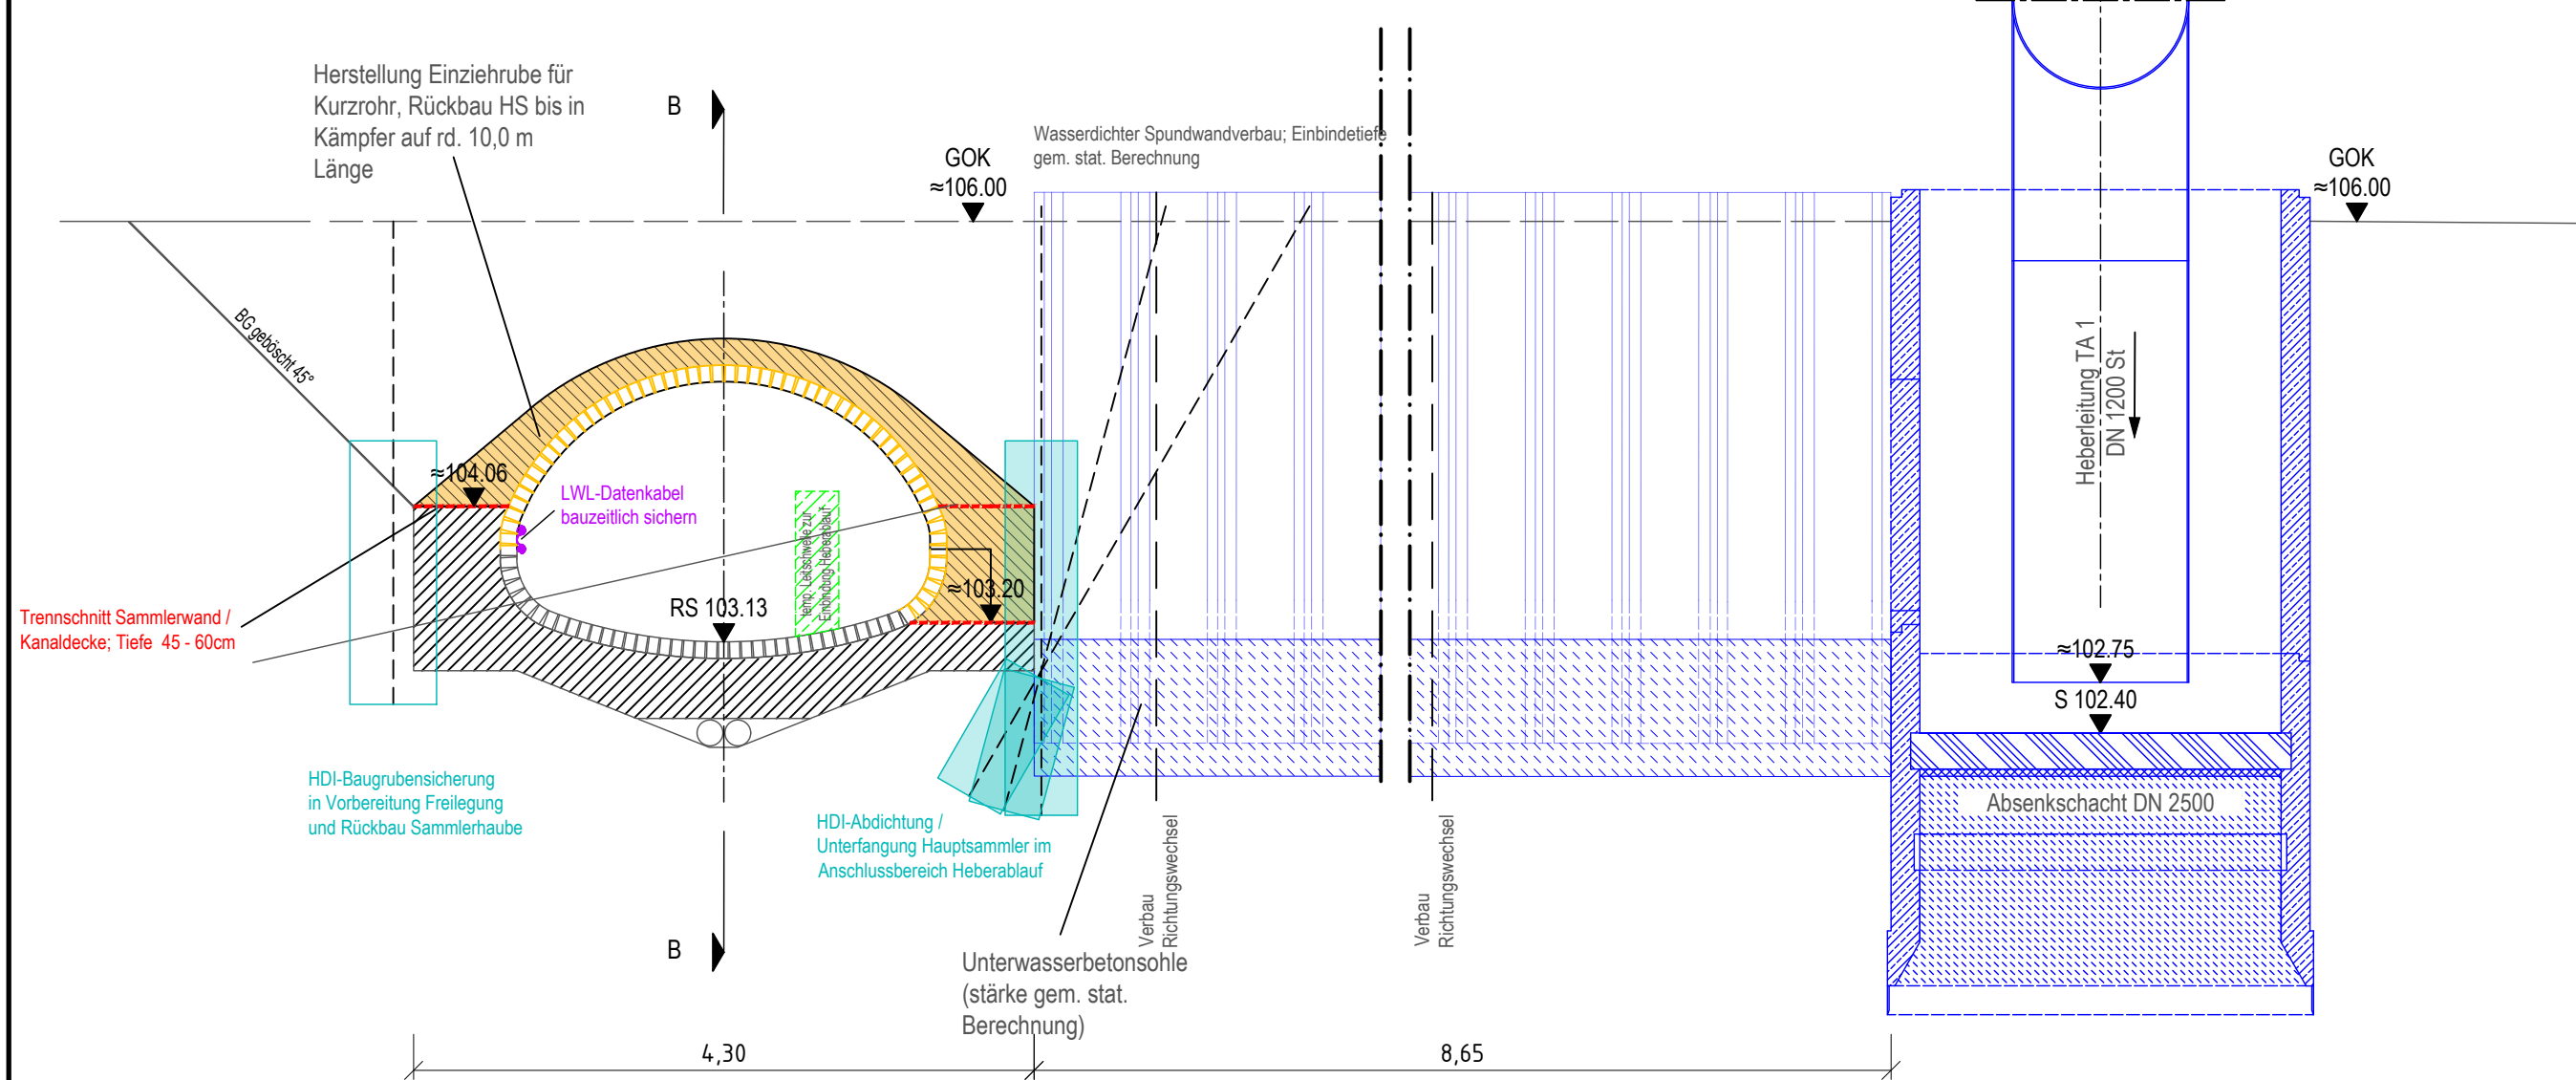
Schnitt C-C
Bauzustand - Phase 0
Teilabbruch Hauptsammler und Vorbereitung
Interimsentwässerung (Sammler in Betrieb!)

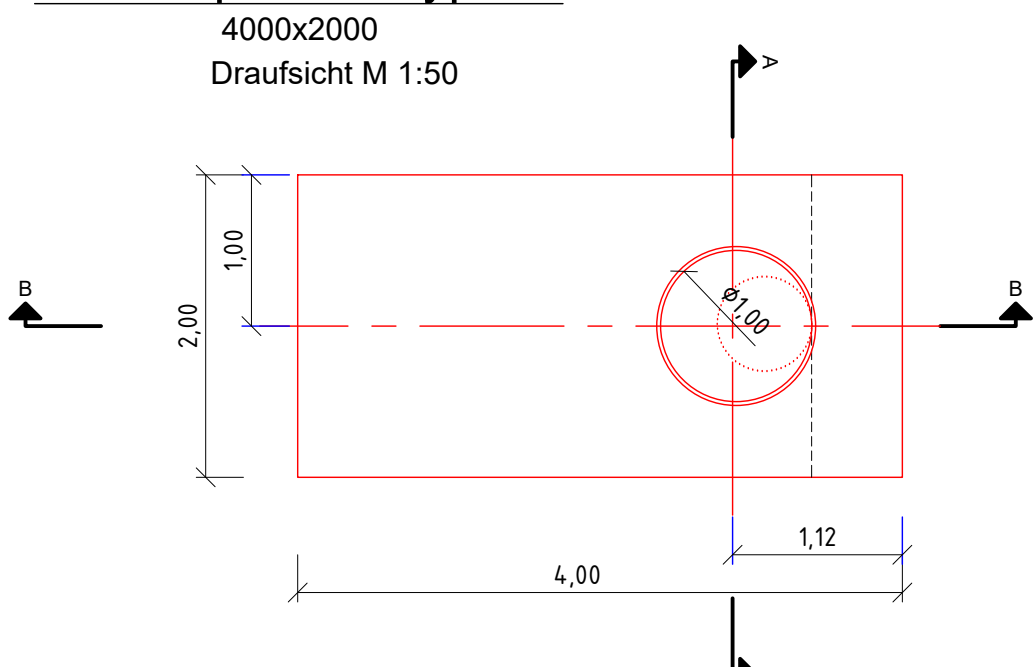
Deckenplatte - Typ AB

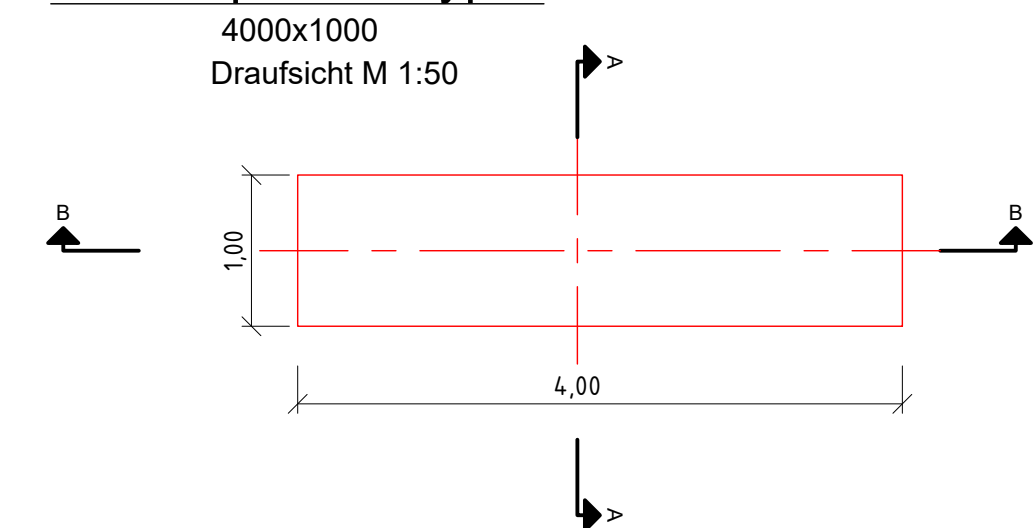
Deckenplatte - Typ A

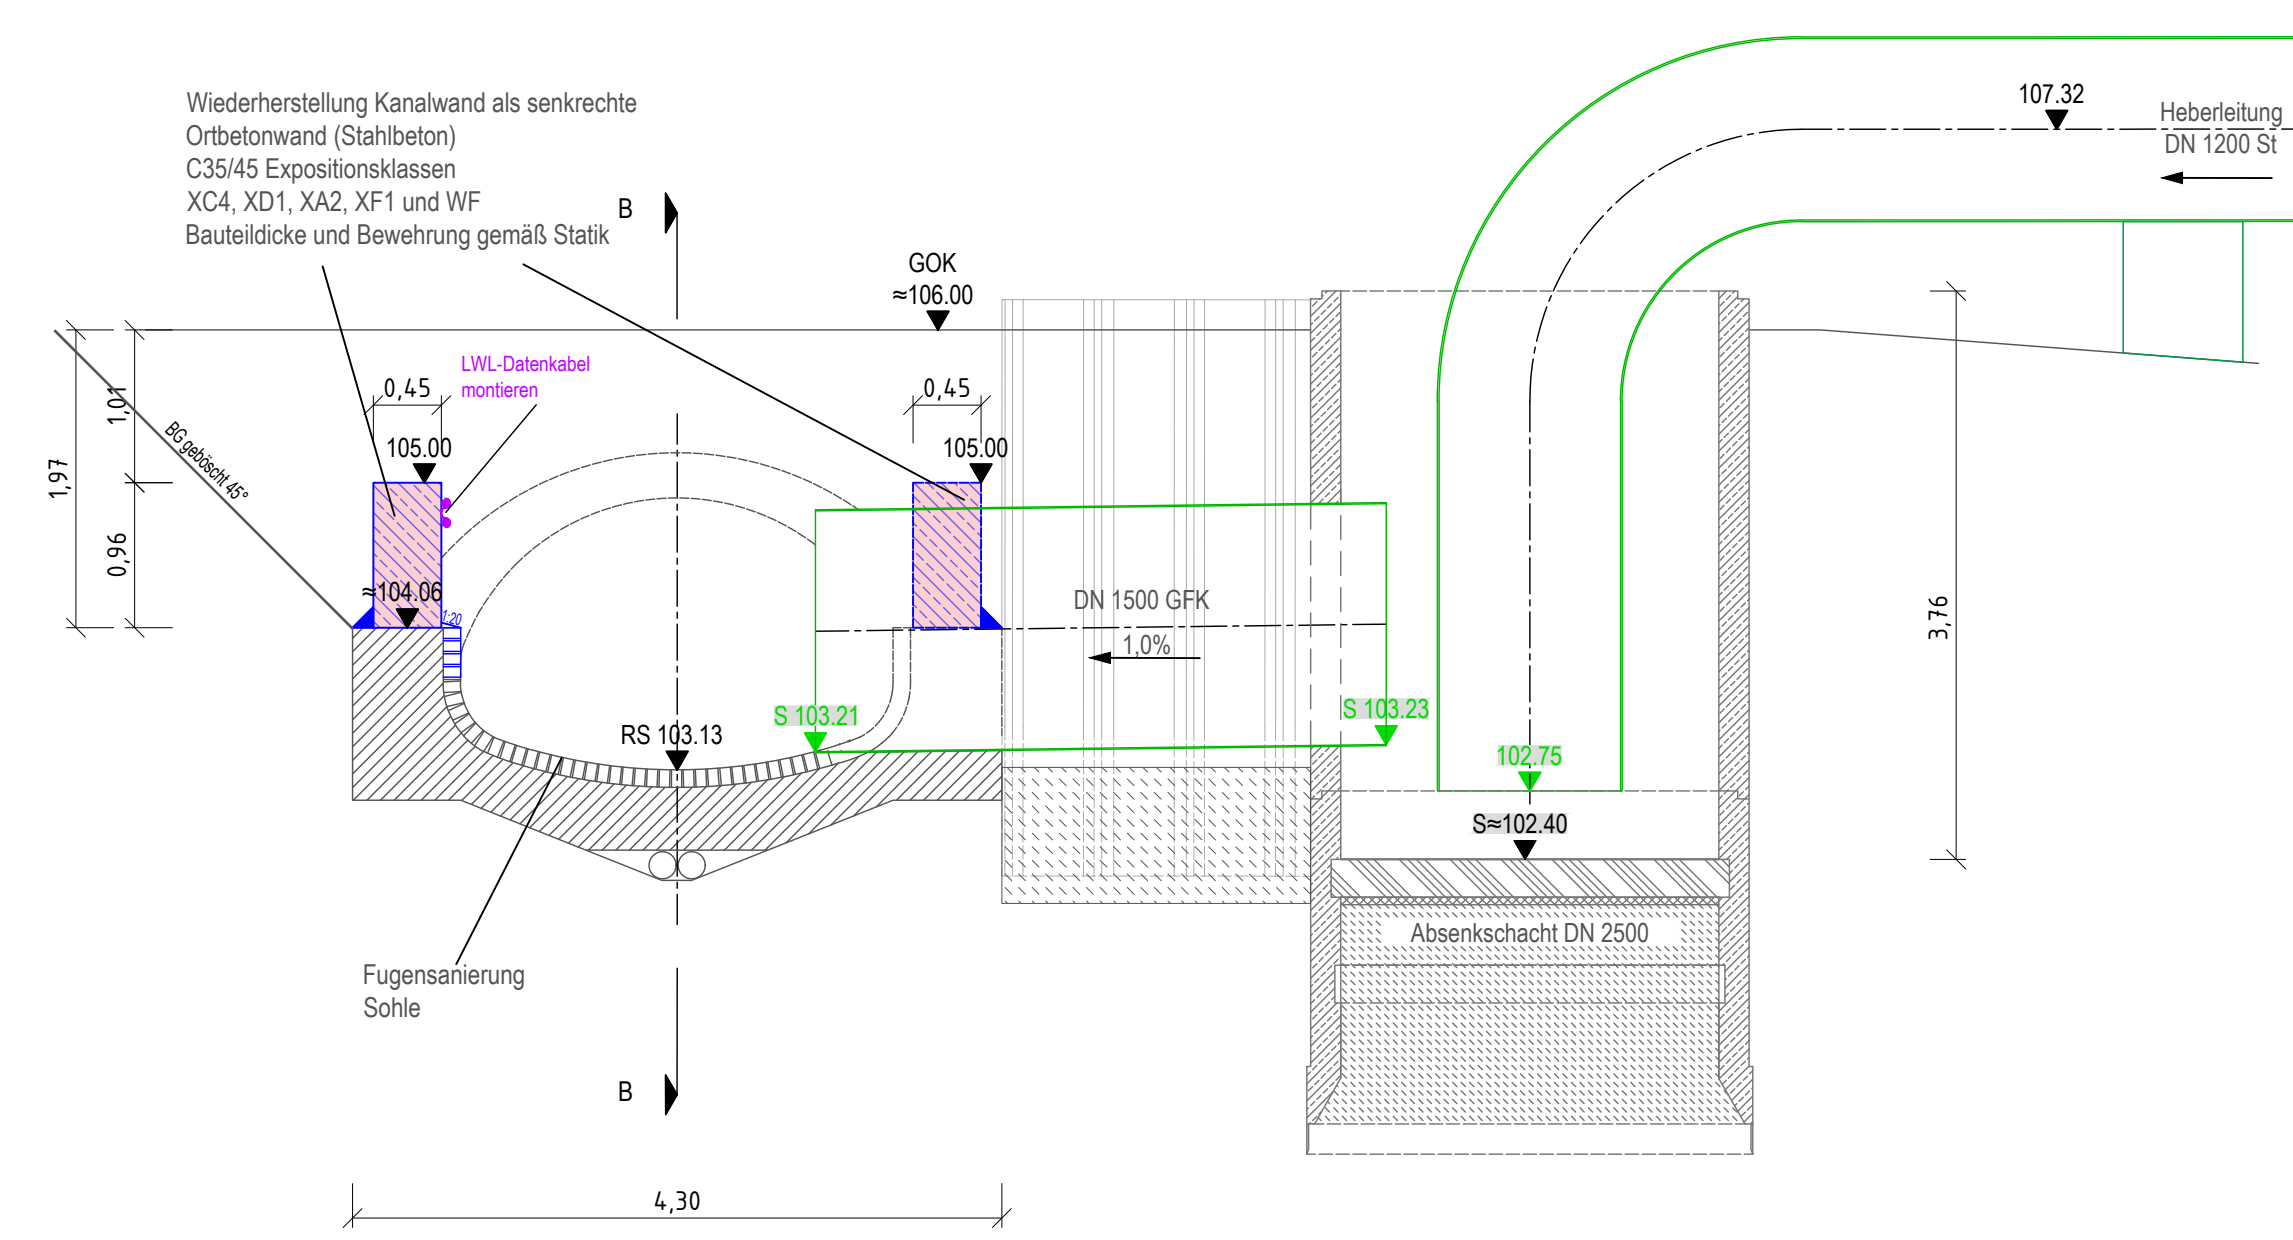
Schnitt A-A
Bauzustand - Phase 1
Wiederherstellung Hauptsammler und Betrieb Interimsentwässerung

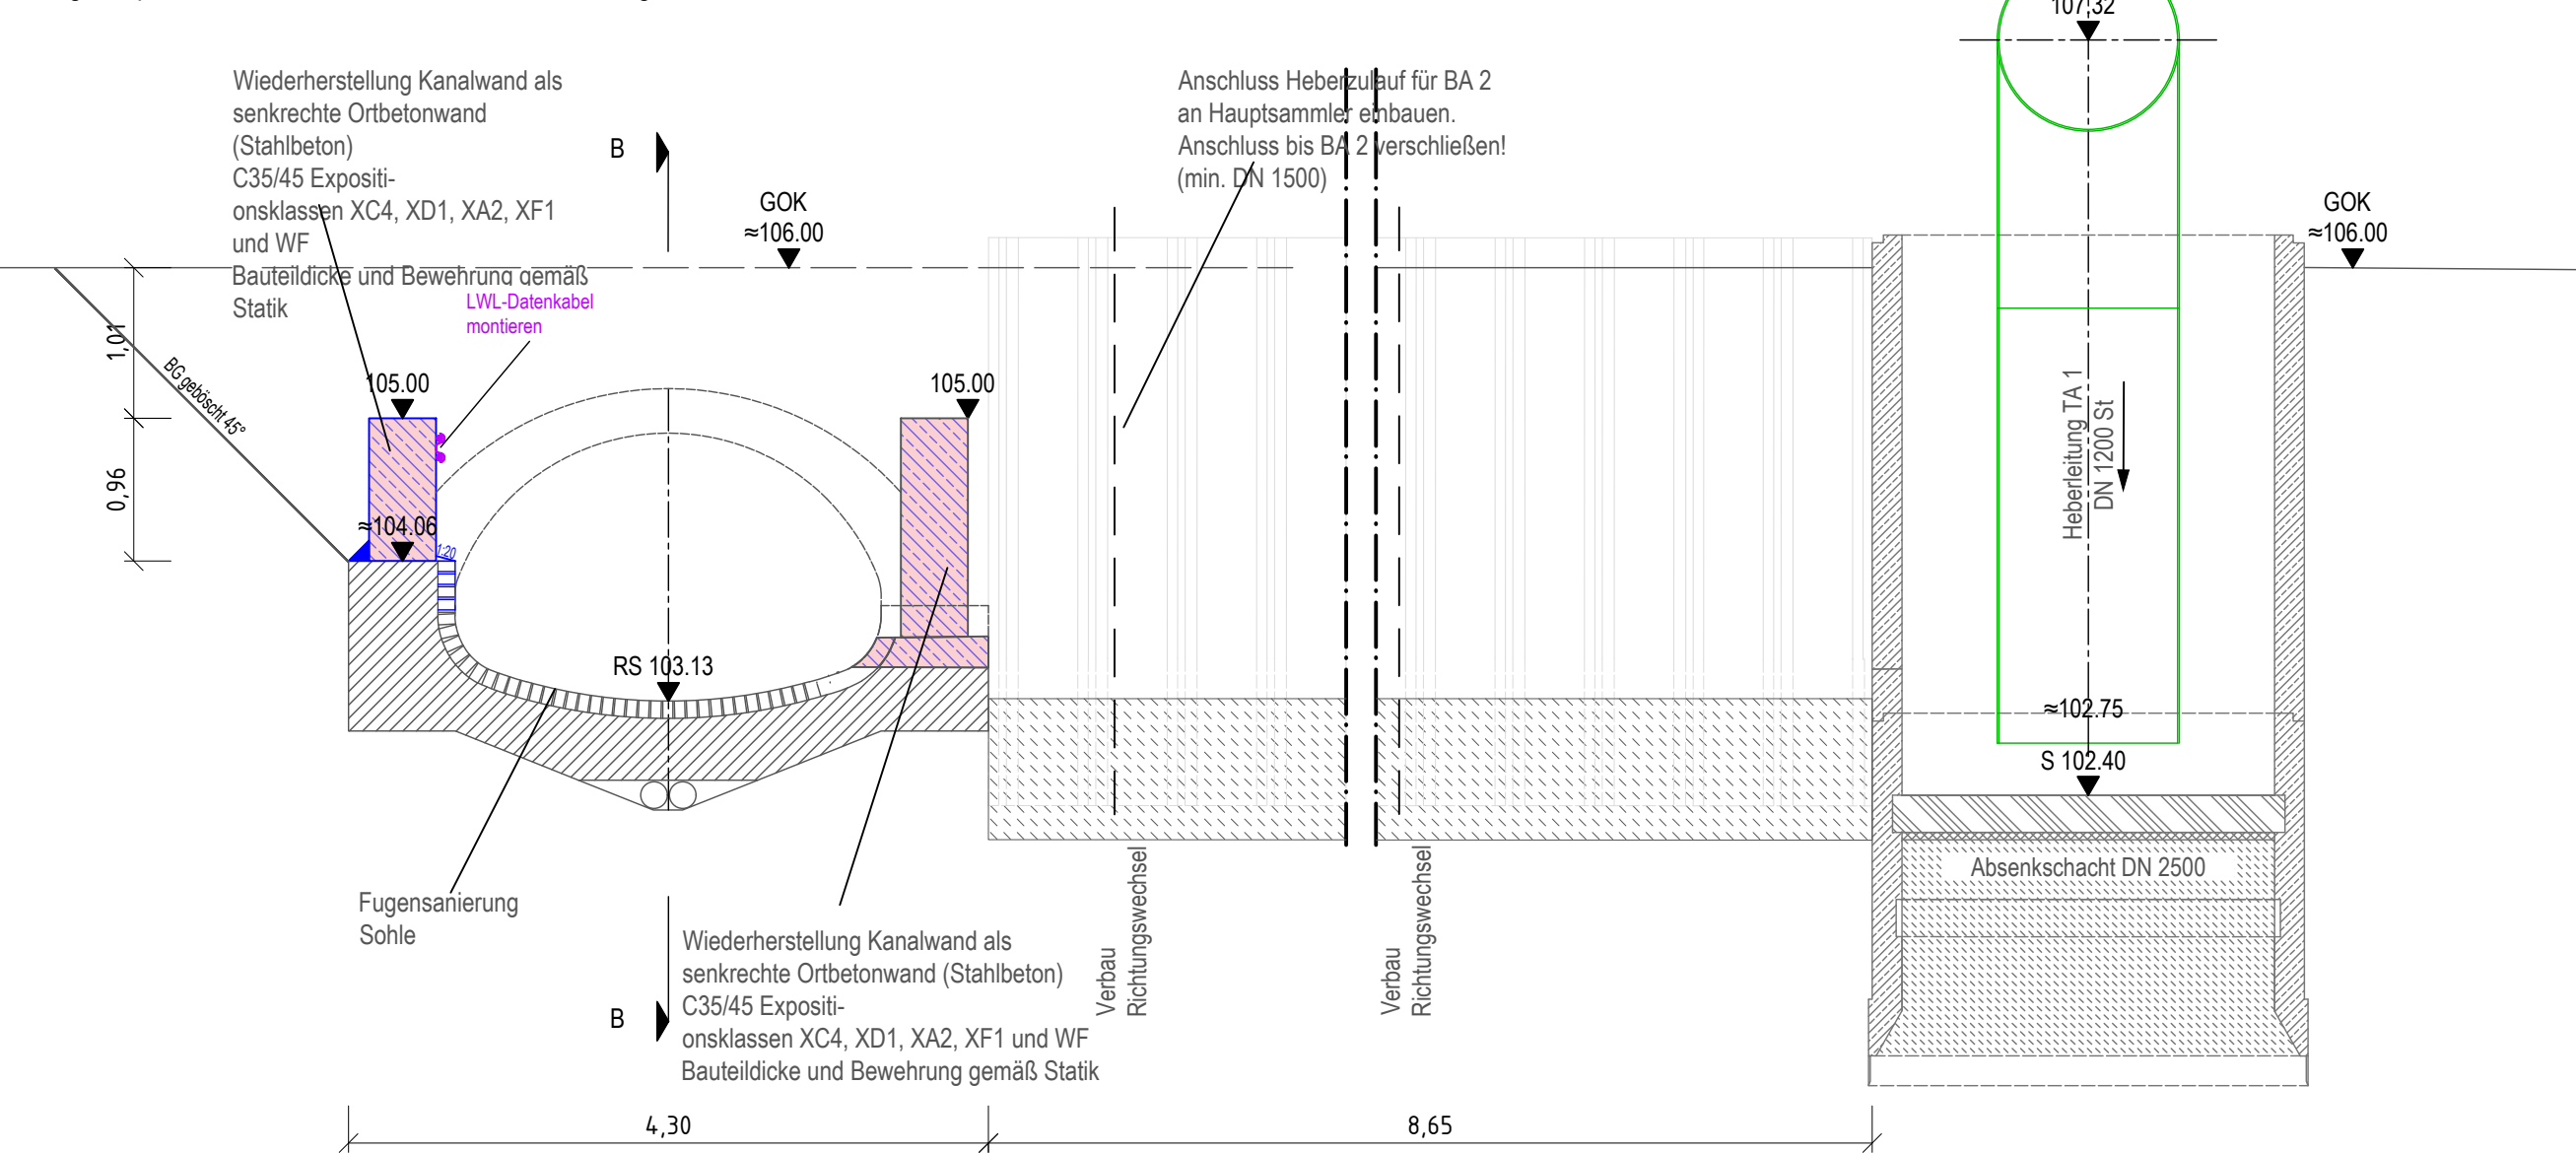
Schnitt C-C
Bauzustand - Phase 1
Wiederherstellung Hauptsammler und Betrieb Interimsentwässerung

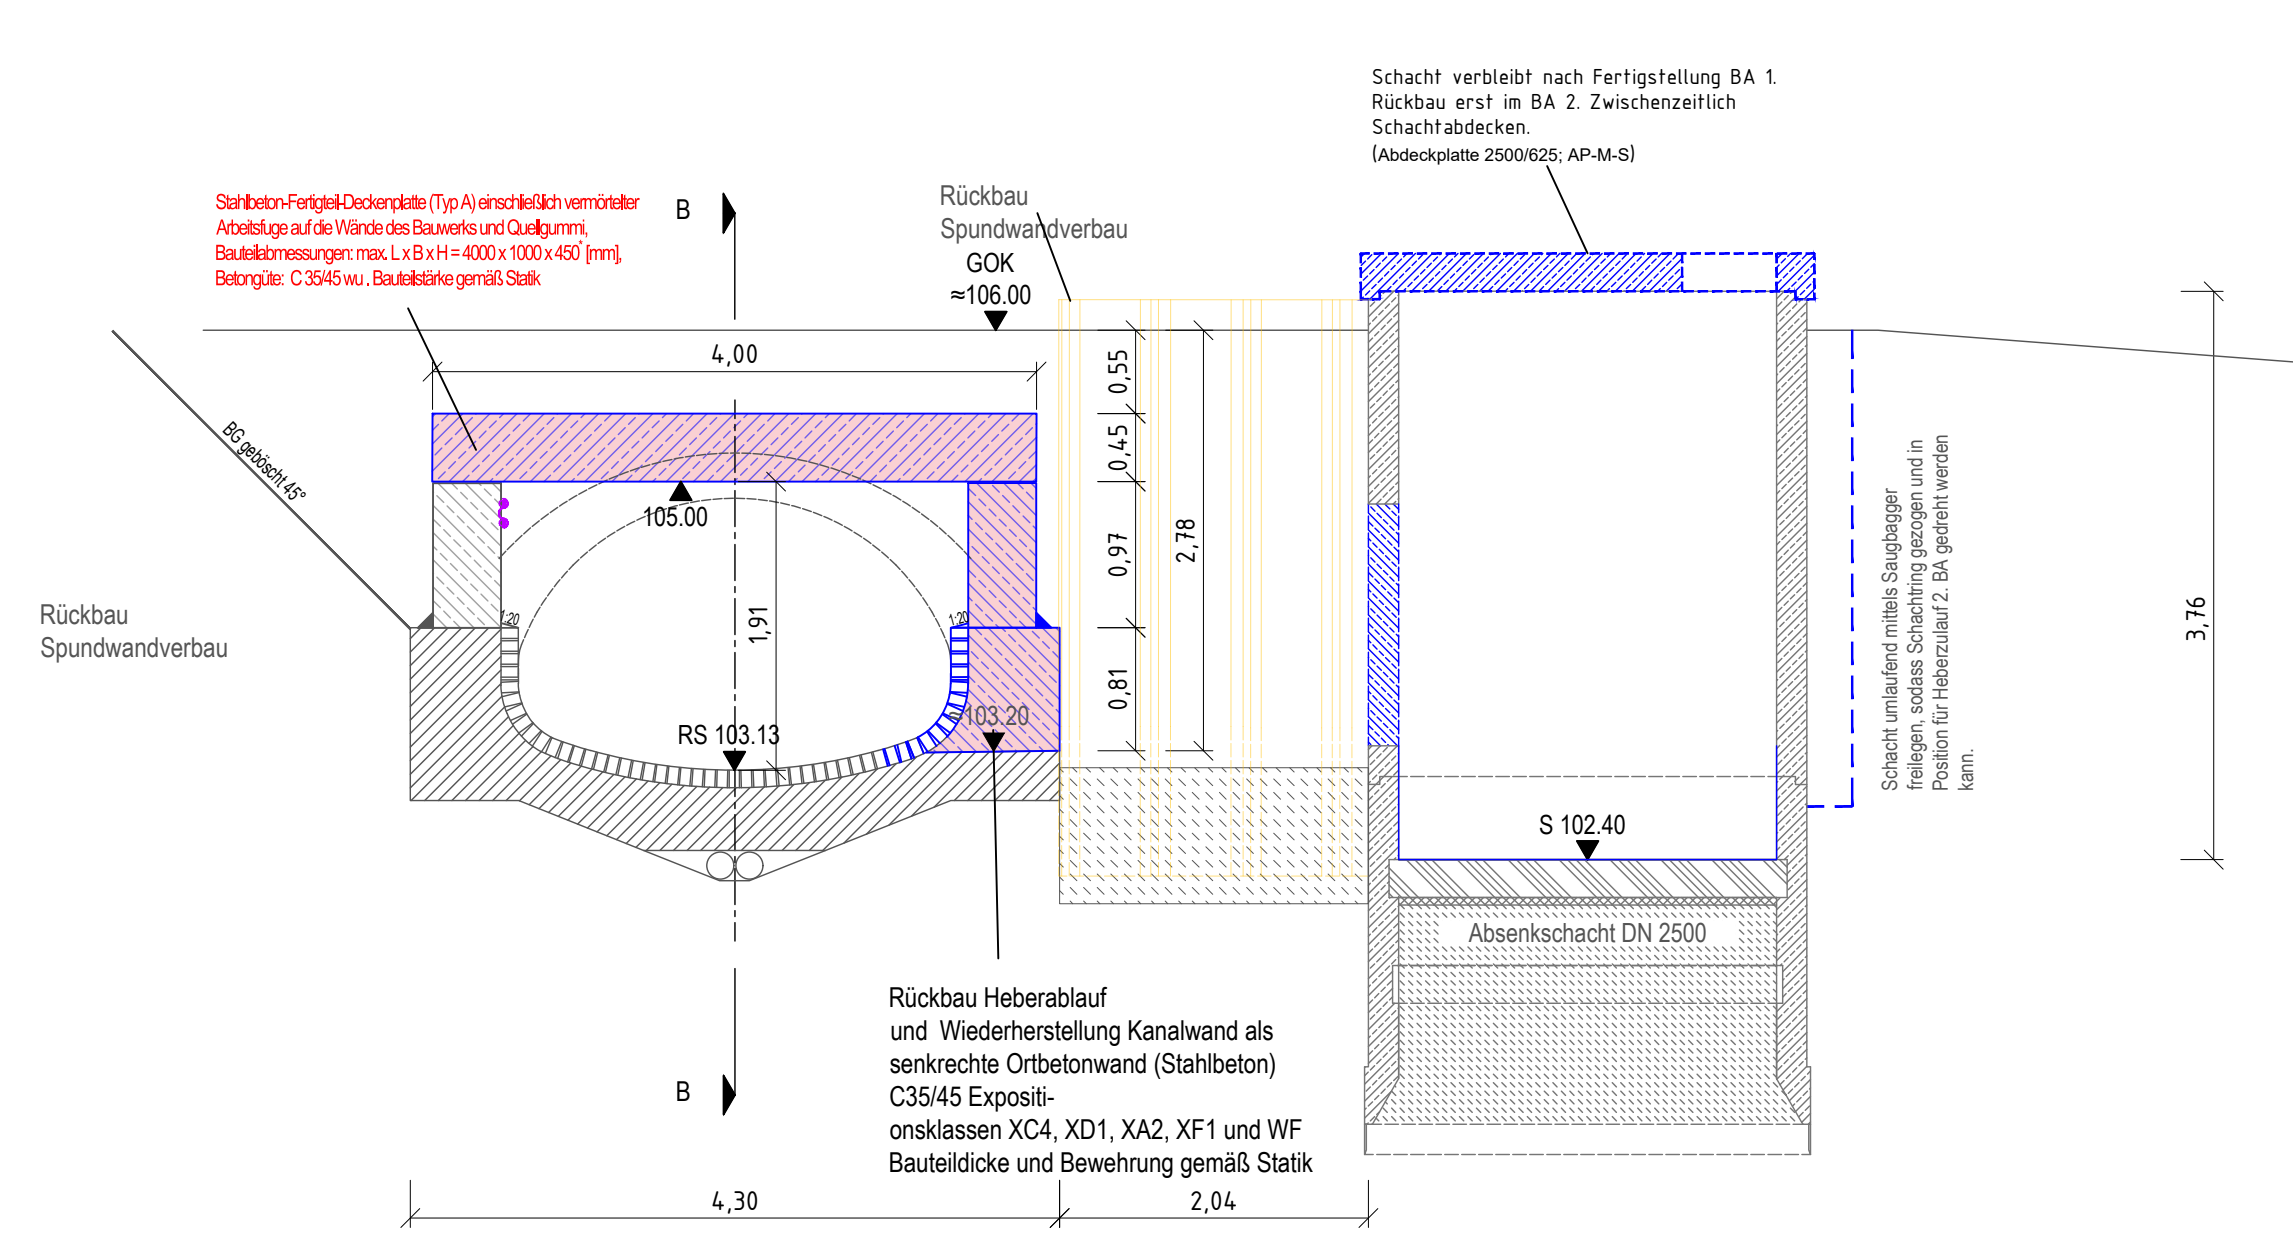
Schnitt A-A
Bauzustand - Phase 2
Wiederherstellung Hauptsammler / Vorbereitung Teilabschnitt 2

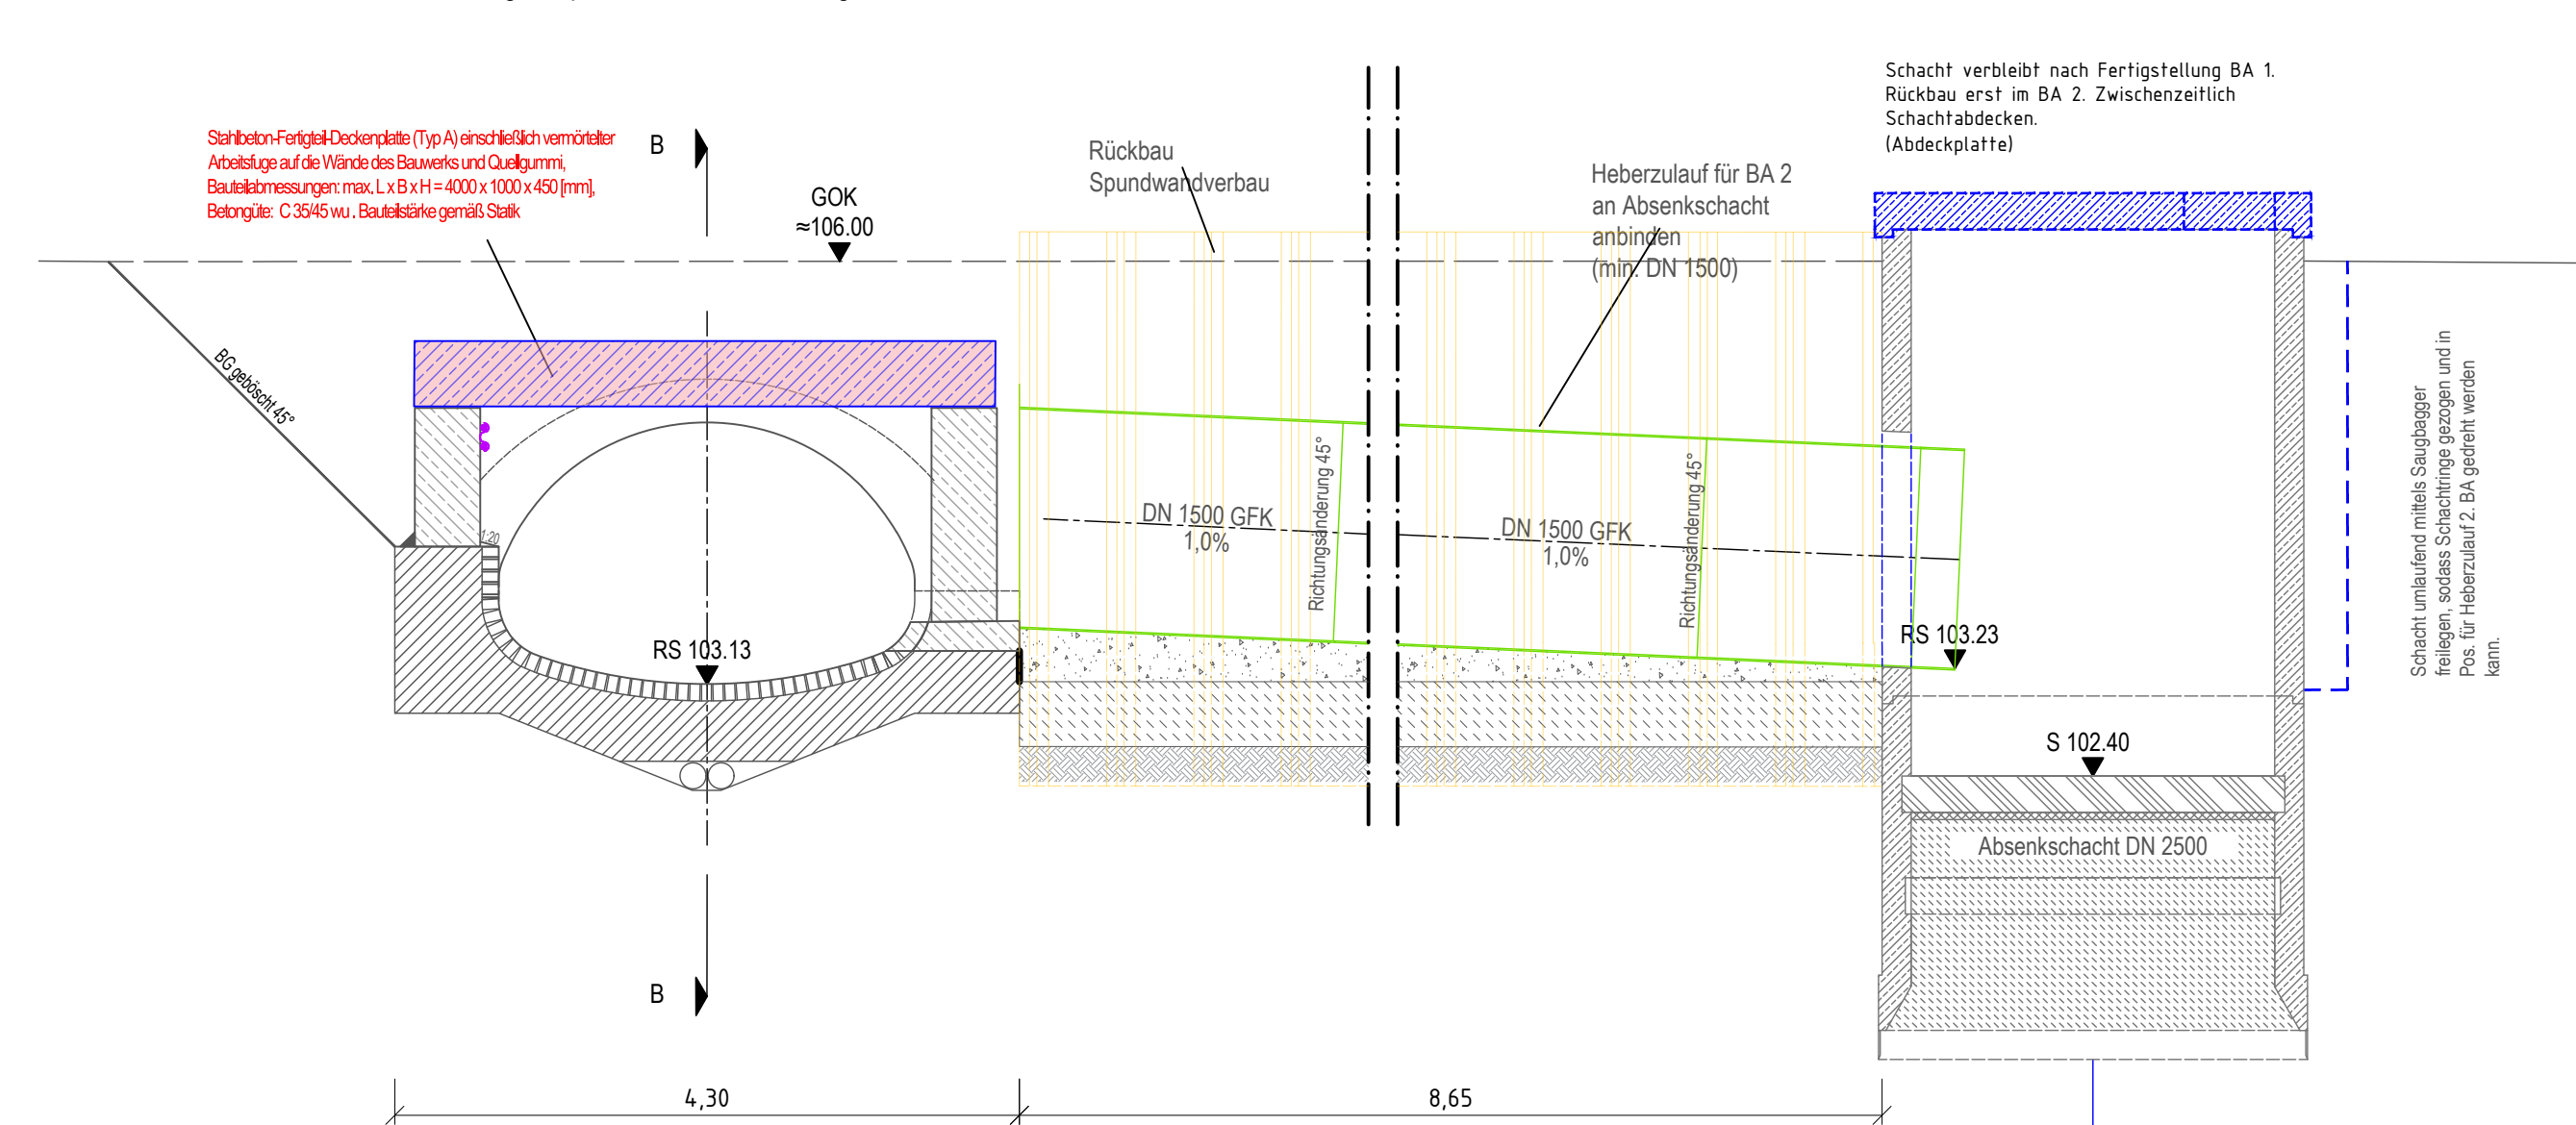
Schnitt C-C
Bauzustand - Phase 2
Wiederherstellung Hauptsammler / Vorbereitung Teilabschnitt 2
