Querschnitt IV
bei Station 0+210,82

Ingenieurbüro Krüger Planungsbüro für Tiefbau			
Ort:	Piesteritz	Vorhaben: Renaturierung Gänsefußteich Stadt Oranienbaum - Wörlich / OT Rehsen		Projekt-Nr.:	
Datum:	14.08.2025			2025.764	
gezeichnet:	Krause			Phase:	
bearbeitet:	Krüger			2. AP	
geprüft:				Maßstab:	
Blatt-Nr.: Tb- 5861 (1)		Querschnitt IV bei Station 0+210,82		1 : 100

2. Ausführungsplanung

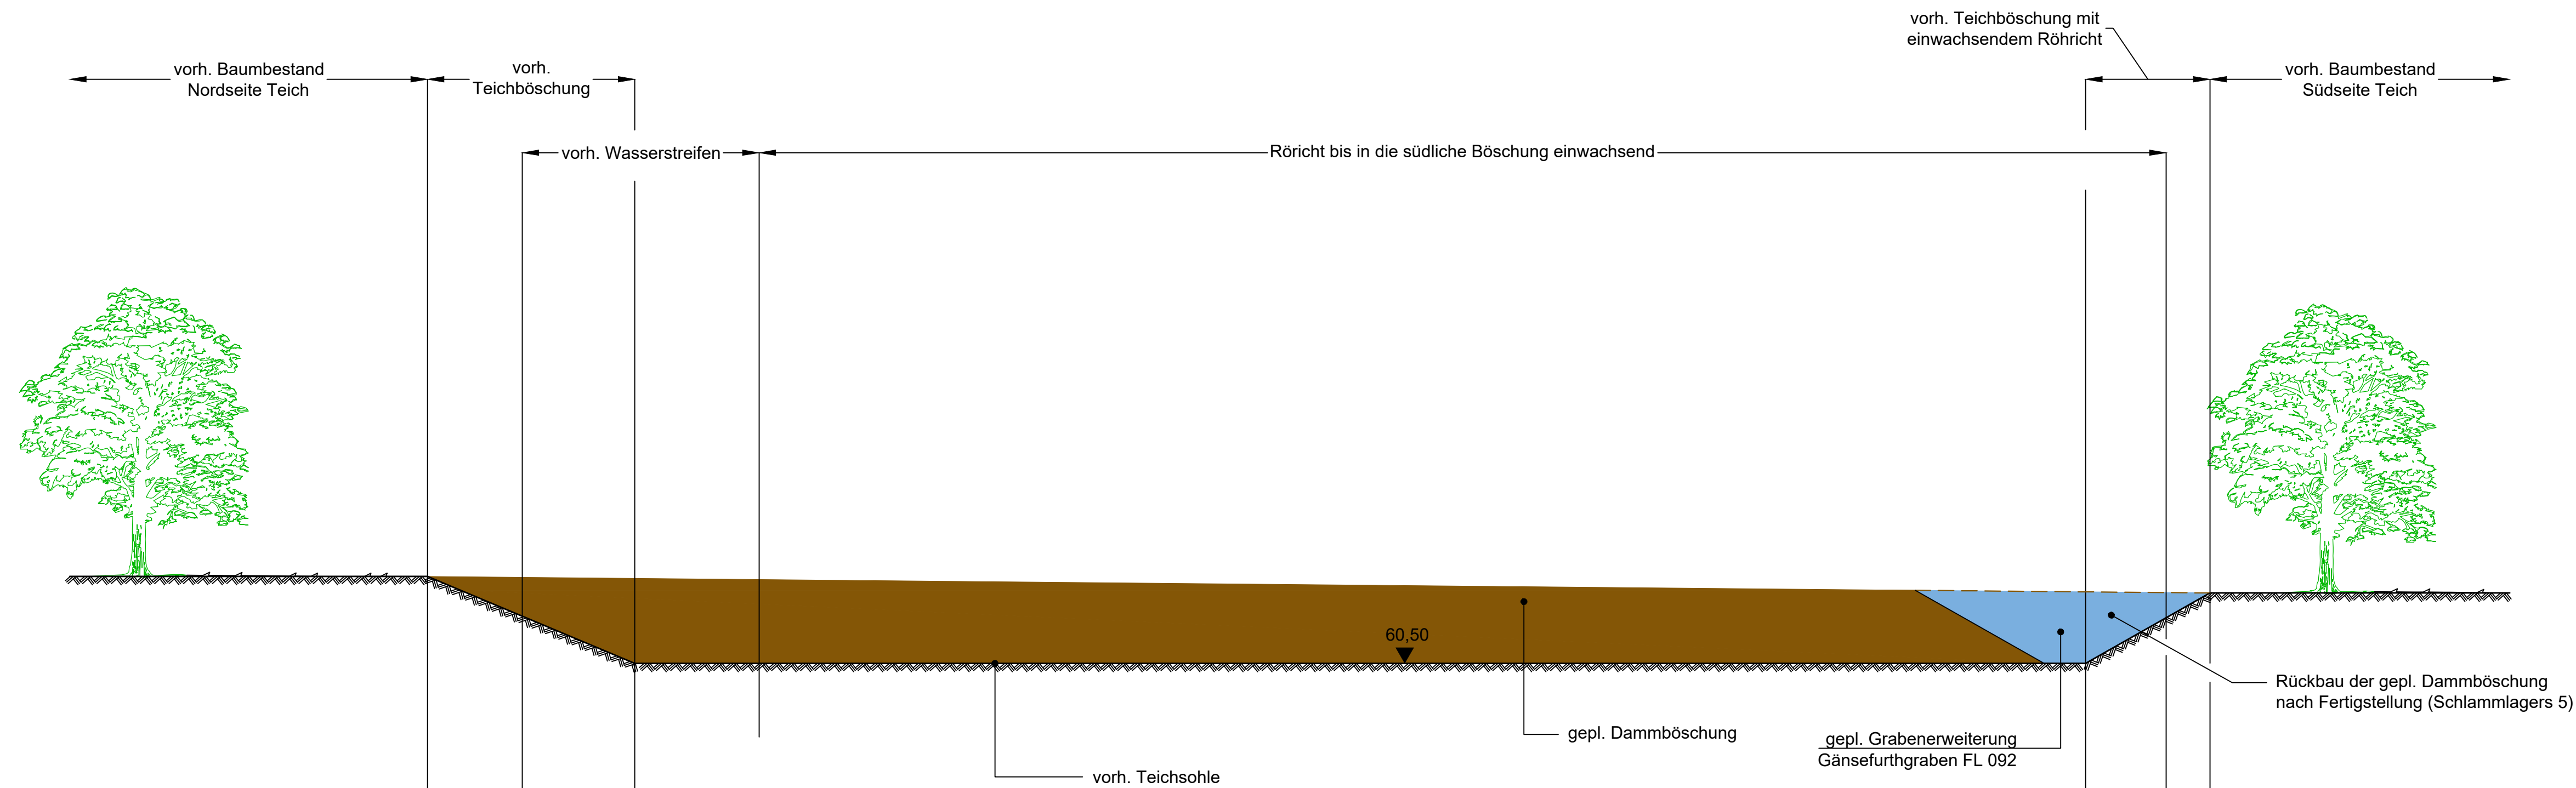
| | gepl. Dammböschung |
| | vorh. Teichsohle |
| | vorh. gewachsener Boden |
