Projekt: GS GESCHWISTER SCHOLL - SPORTHALLE
MAUERSTR. 35; 06844 DESSAU - ROSSLAU
- ERNEUERUNG PRALLSCHUTZWAND -

Darstellung: **EG - GRUNDRISS**
(HÖHE PRALLWAND)

Maßstab: **1 : 100 A2**
Datum: **11.08.2025** Bl.-Nr. **1**

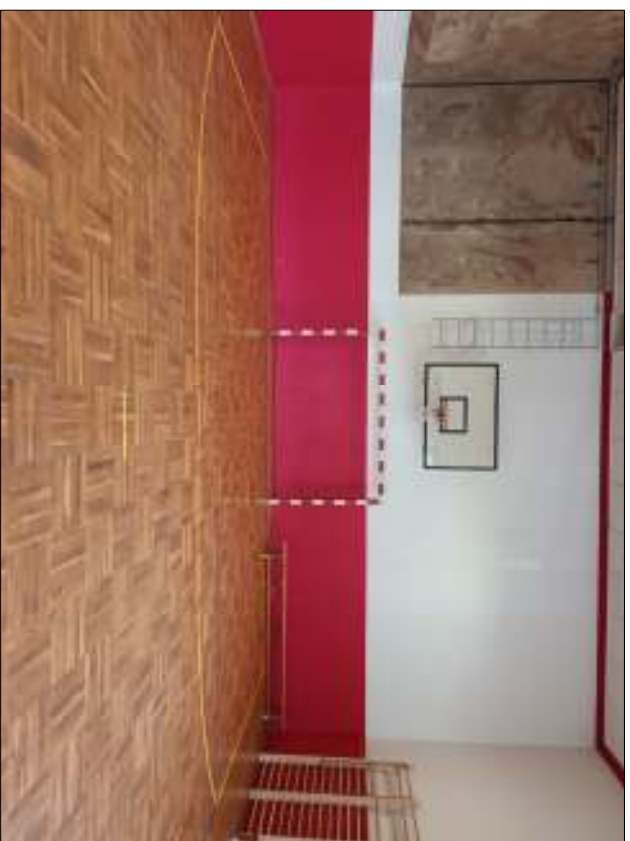
NORDSEITE MIT TOR UND SPROSSENWAND

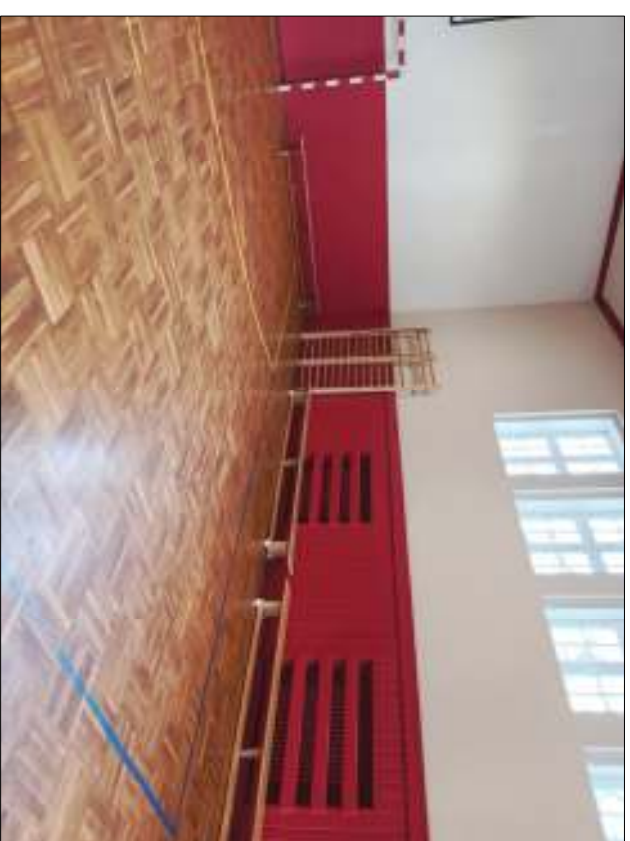
NORD - OSTSEITE MIT SPROSSENWAND
UND HEIZKÖRPERNISCHEN

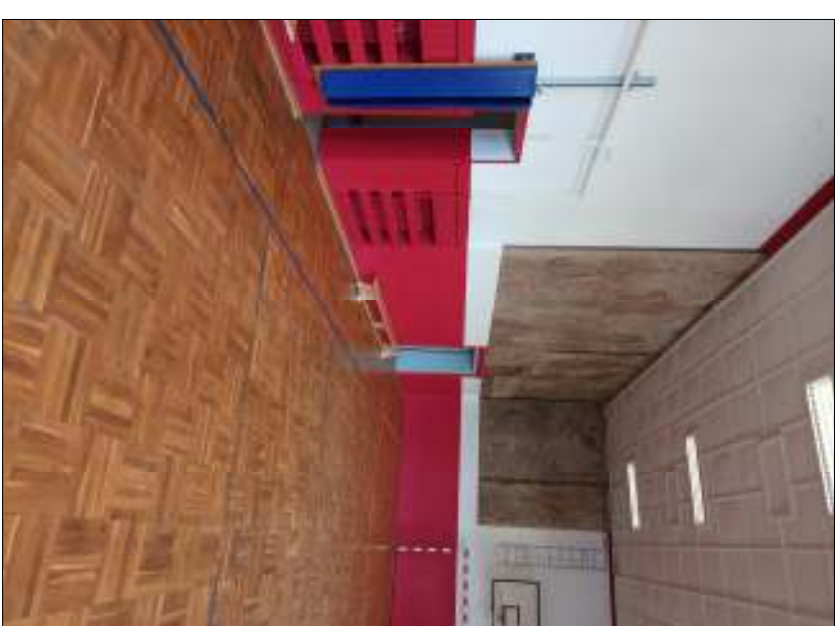
NORD - WESTSEITE MIT KLETTERWAND
UND HEIZKÖRPERNISCHEN

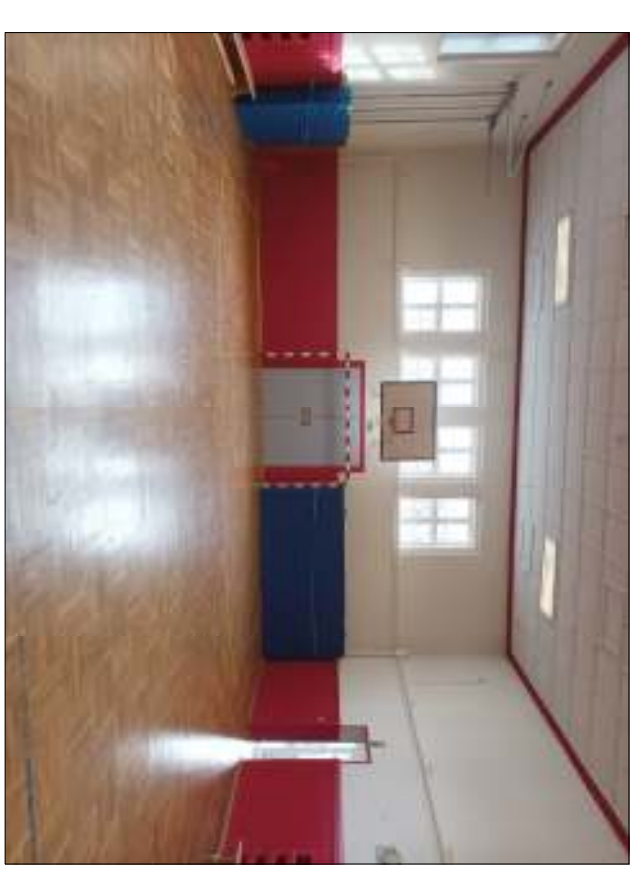
SÜDSEITE MIT EINGANG UND
KLETTERSTANGEN

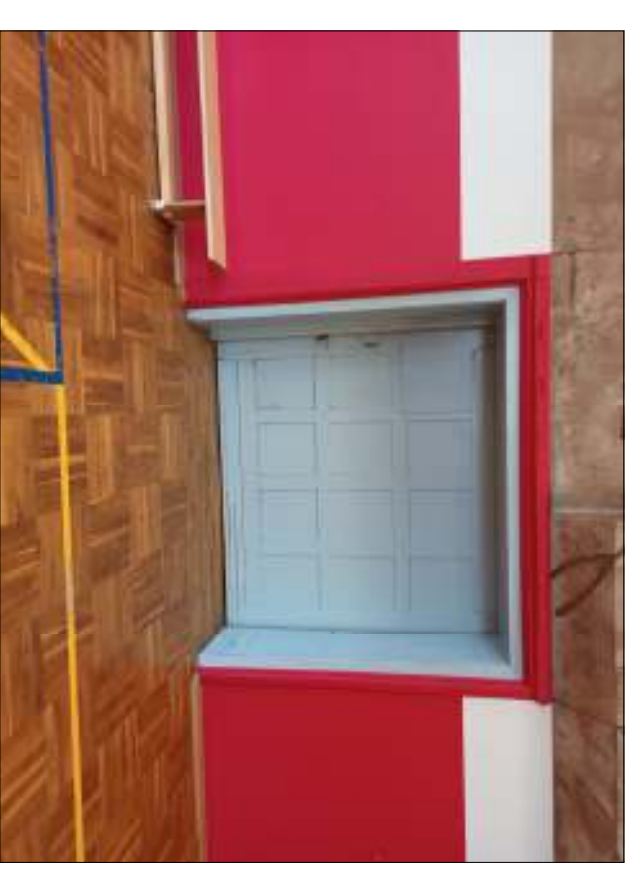
WESTSEITE MIT ZUGANG GERÄTERAUM
