Bauvorhaben: **Landkreis Anhalt-Bitterfeld, OT Bitterfeld, Richard-Schütze-Str. 6, 06749 Bitterfeld / Wolfen**

Betreff: **Bestandsaufnahme des Abwassersystems, Schmutz- und Regenwasserleitung  
- Fotodokumentation der Einlauf- und Schachtbauwerke -**

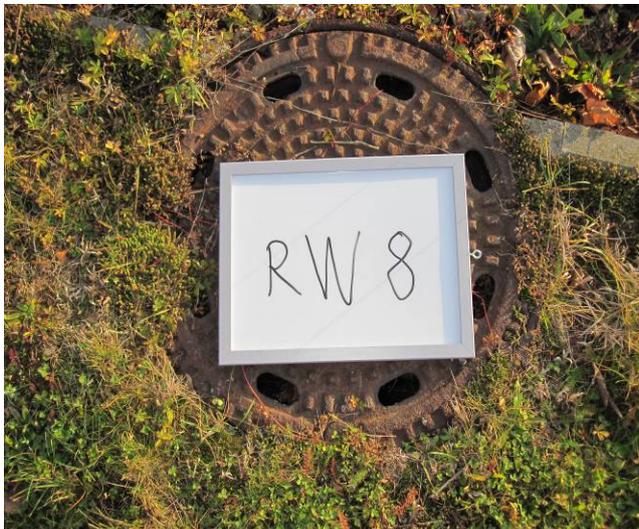
← Abdeckung

Bauwerksbezeichnung:	RW 8
Abwassersystem:	Regenwasser
Art des Bauwerks:	<ul style="list-style-type: none"><li>• Einleitschacht für Regenfallrohr</li><li>• gemauerter Schacht</li></ul>
Art der Abdeckung:	Guß-Abdeckung Belastungsklasse: nicht klassifiziert (aus DDR-Zeiten)
Bemerkung:	Anschlusschacht am abgerissenen Teil von Haus 1, keine Funktion mehr, jedoch weiter an Regenwassernetz angeschlossen, Schachtabdeckung stark korrodiert
Gefährdungspotential:	<b>ja, Bruchgefahr an Abdeckung und Rahmen, Einbruchgefahr</b>
