Bauvorhaben: **Landkreis Anhalt-Bitterfeld, OT Bitterfeld, Richard-Schütze-Str. 6, 06749 Bitterfeld / Wolfen**

Betreff: **Bestandsaufnahme des Abwassersystems, Schmutz- und Regenwasserleitung
- Fotodokumentation der Einlauf- und Schachtbauwerke -**

Bauwerksbezeichnung: RW 9

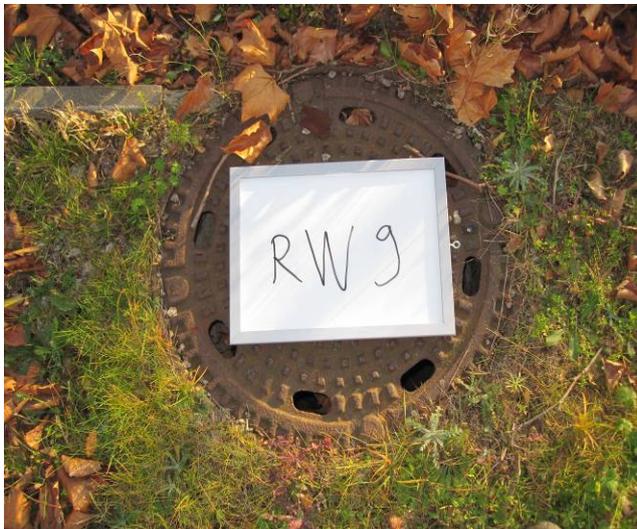
Bemerkung: Anschlusschacht am abgerissenen Teil von Haus 1, keine Funktion mehr, jedoch weiter an Regenwassernetz angeschlossen, Schachtabdeckung stark korrodiert

Gefährdungspotential: ja, Bruchgefahr an Abdeckung und Rahmen, Einbruchgefahr

← Abdeckung

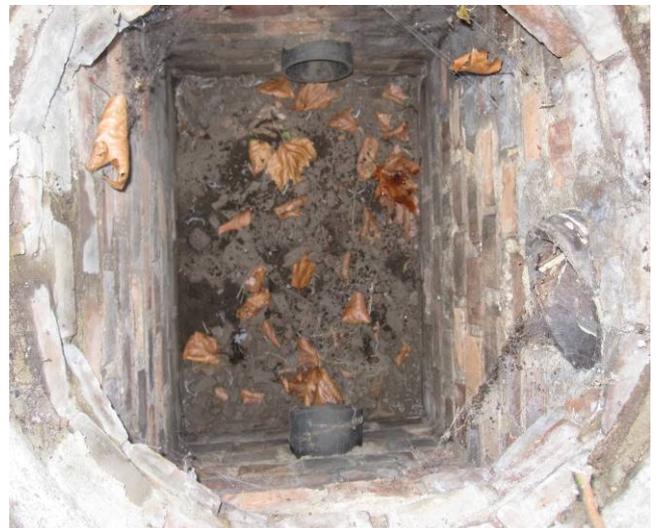
Bauteilabbau →
