Bieterinformation

Deponie Seehausen – Ertüchtigung von Gasbrunnen

Stand: 30. April 2025

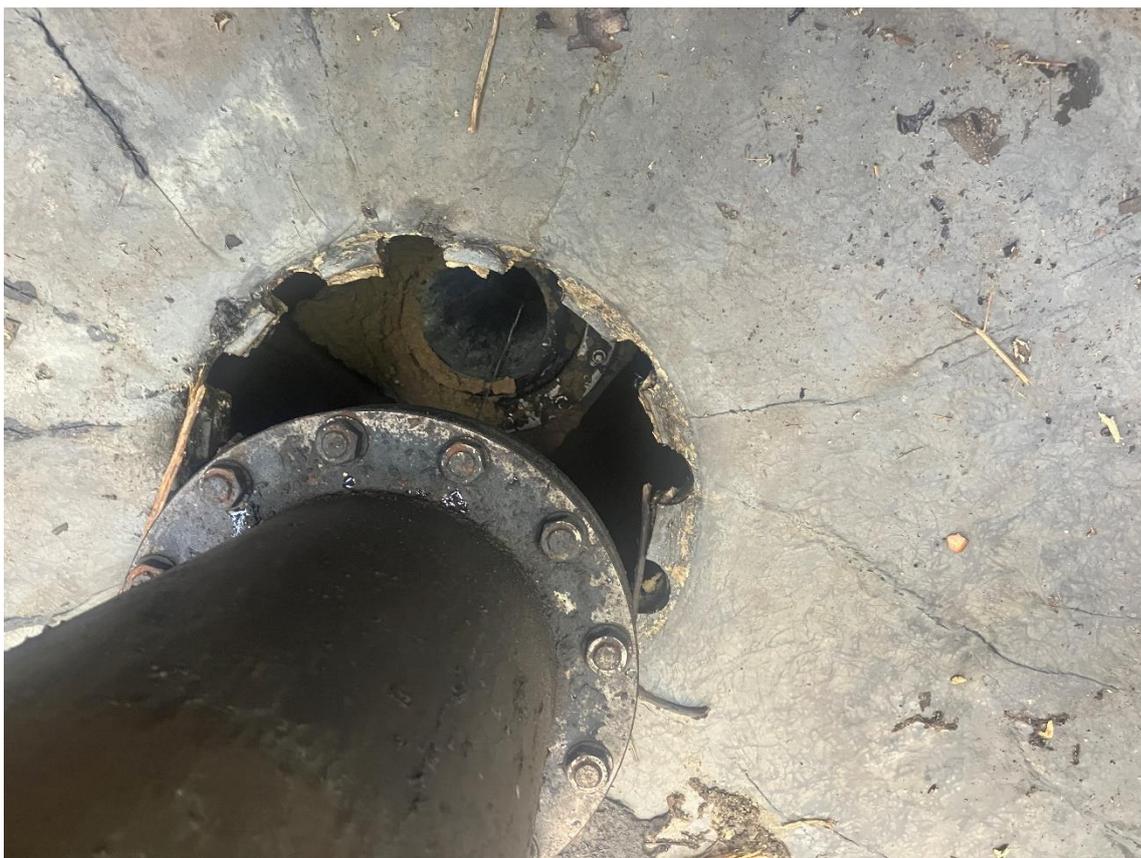
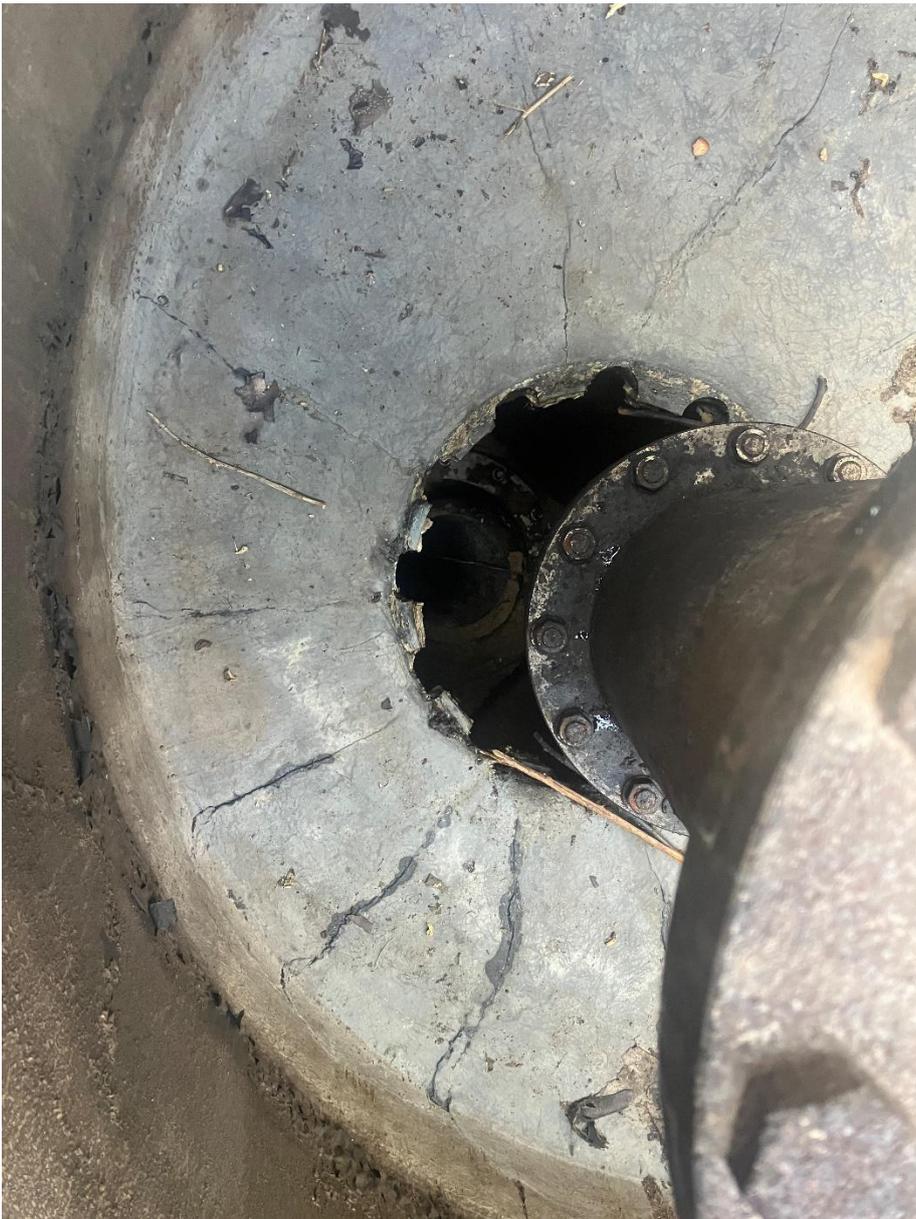
GB 20

Am Gasbrunnen 20 wurde ein Abriss des Brunnenkörpers unterhalb der Brunnenstube festgestellt. Damit fällt die in Los 2 benannte Leckageortung weg. Bitte berücksichtigen Sie diese neuen Informationen in Ihrem Ertüchtigungskonzept des GB 20.

Nachfolgend zwei Fotos des Schadens:

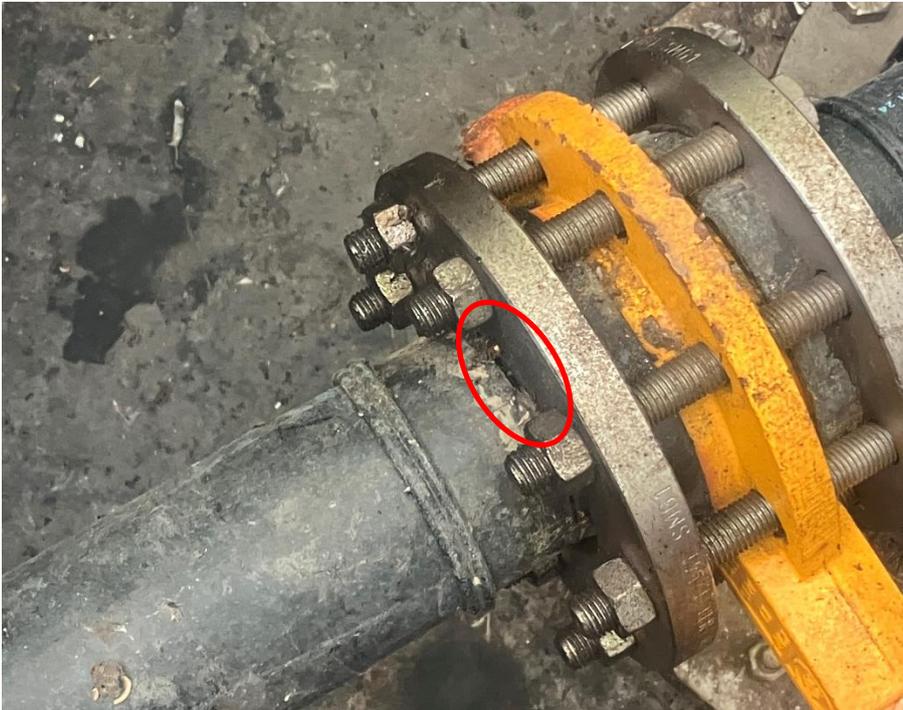
GB 30

Des Weiteren ist am Gasbrunnen 30 ein Riss der Leitung direkt an der Klappe festgestellt worden. Wir bitten Sie die Reparatur in Ihre Kalkulation einzubeziehen.

Folgend ein Foto:
