K 8363/ K8360 Ausbau in Naunhof

Leipziger Str./ Bahnhofstraße, Naunhof

Darstellung Handschachtungen und Rammkernsondierungen

SCH/RKS 5/06 bis SCH/RKS 8/06

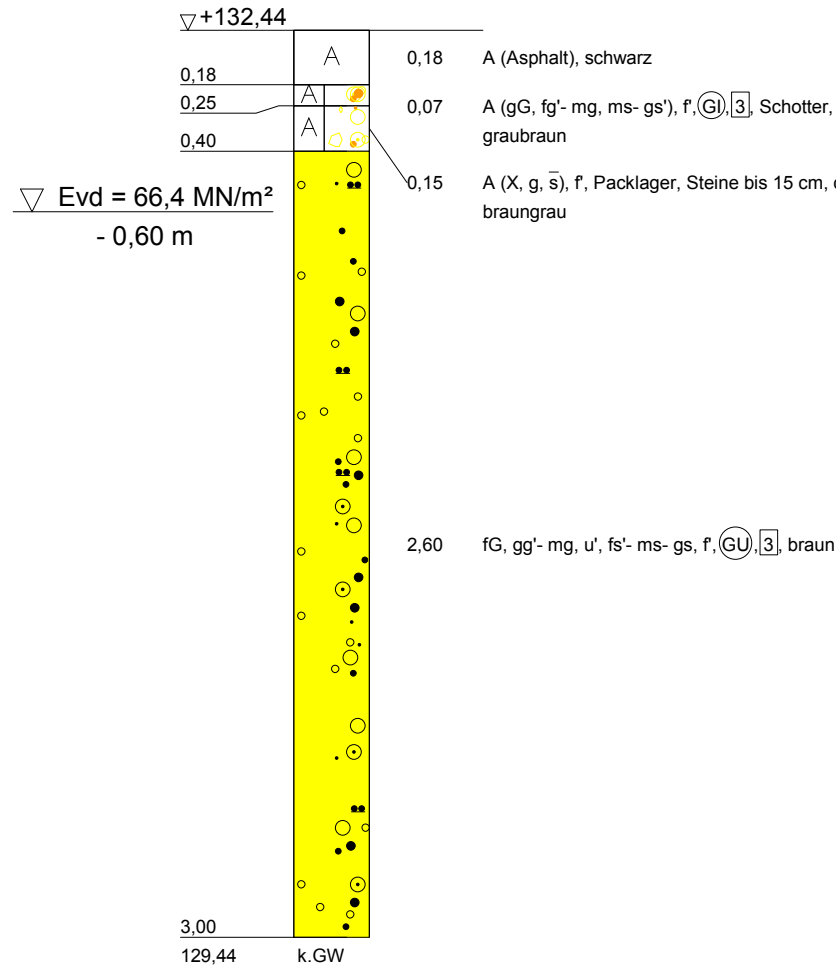
SCH/RKS 5/06

Handschachtung bis
dann Rammkernsondierung

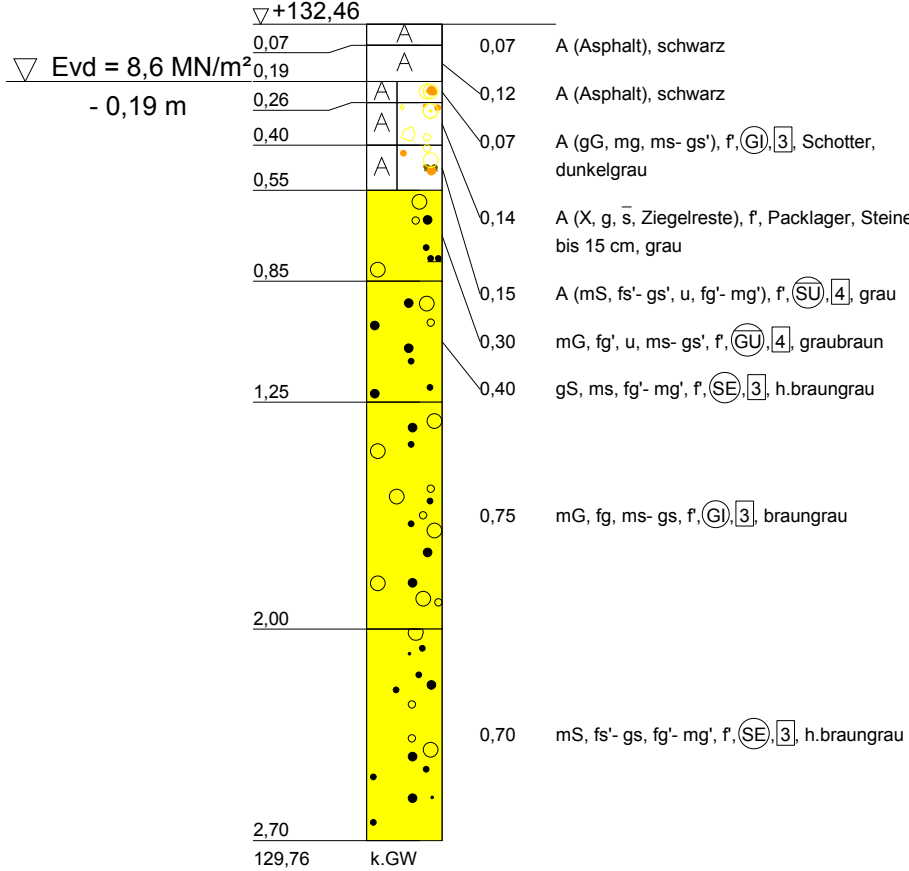
SCH/RKS 6/06

Handschachtung bis 0,55 m
dann Rammkernsondierung

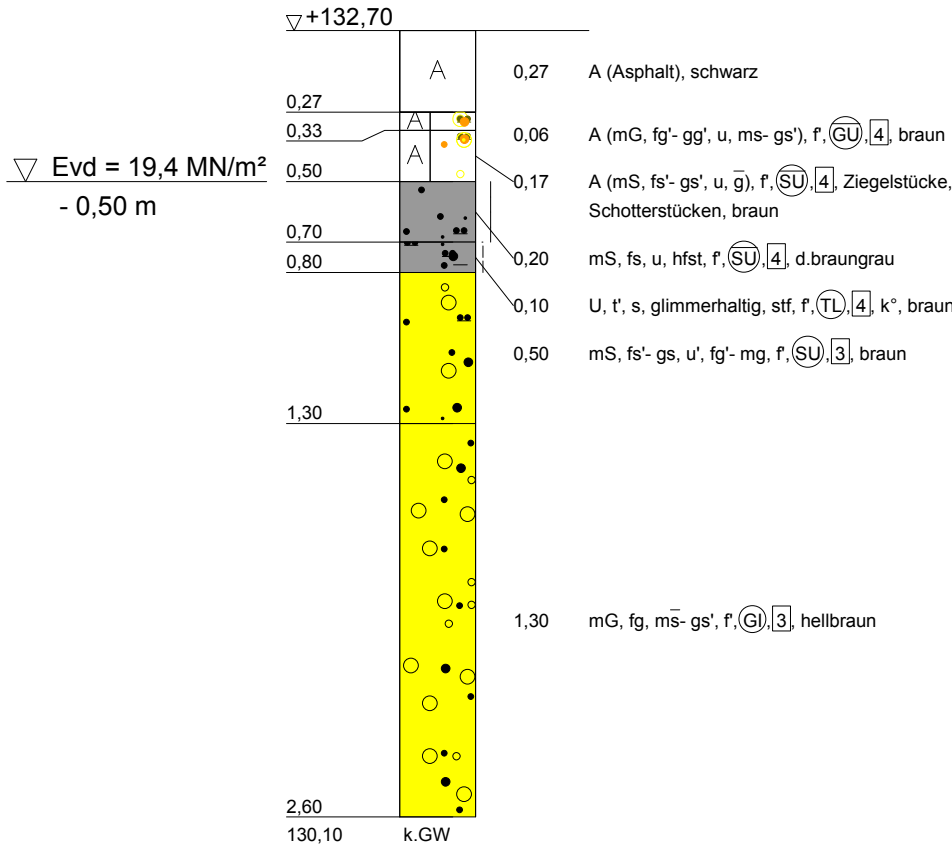
SCH/RKS 7/06

Handschachtung bis
dann Rammkernsondierung

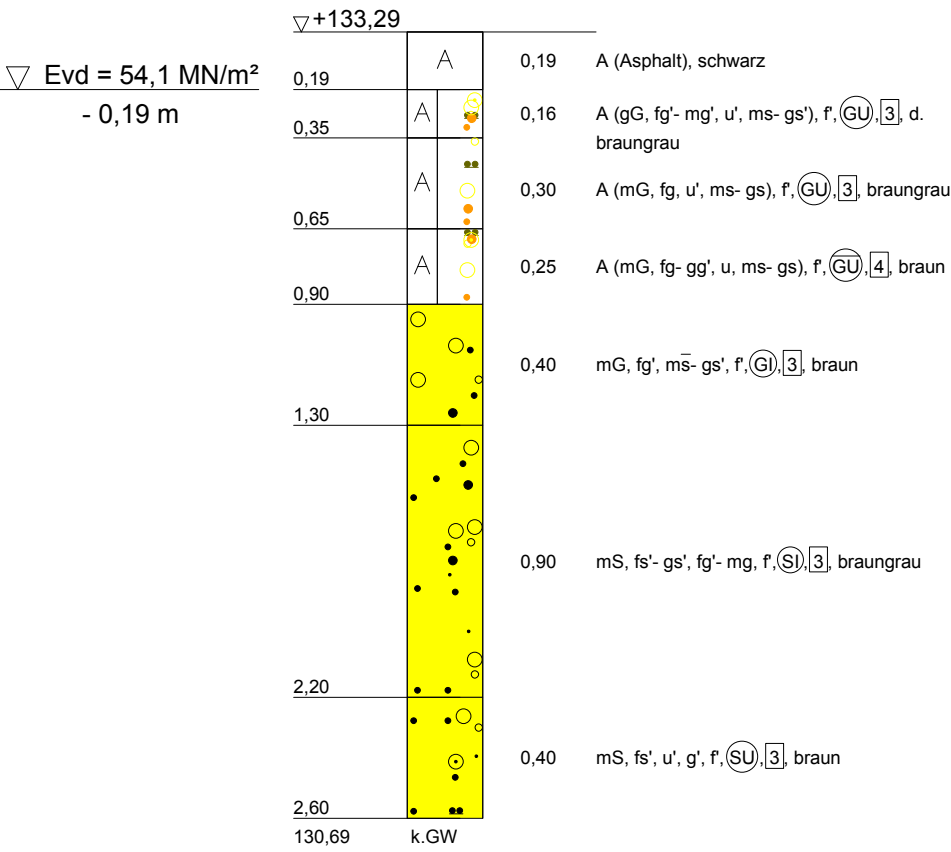
SCH/RKS 8/06

Handschachtung bis 0,65 m
dann Rammkernsondierung
