Fotodokumentation zum 2. Ortstermin am 14.01.2025 (Außenfassade)

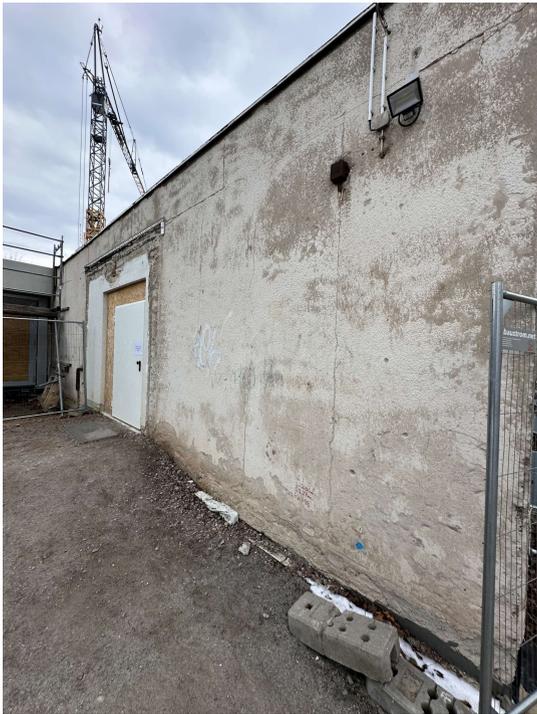
2025-01-14 Objekt- Schulstandort 49. GSSH, Bernhardstraße 80. 001Foto. Ansicht Süd-West: Bestandsputz reinigen, Sockelbereich erneuern, Fremdbauteile entferne und ggf. grundieren. WDVS auf tragfähigen Untergrund kleben

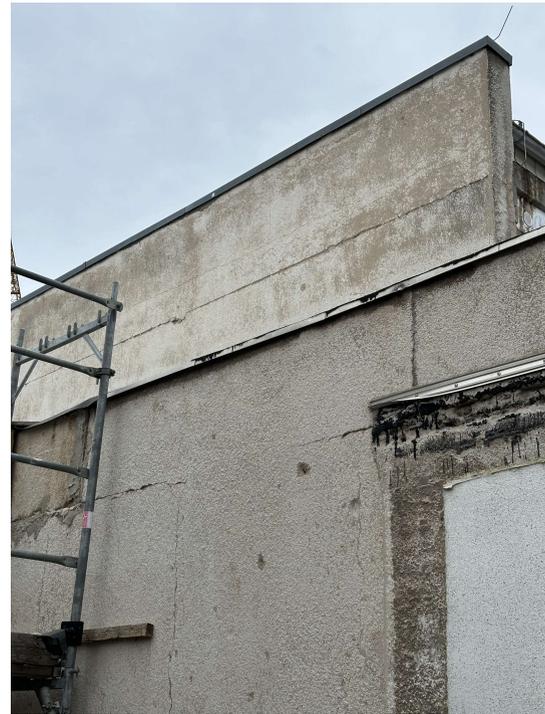
2025-01-14 Objekt- Schulstandort 49. GSSH, Bernhardstraße 80. 002Foto. Ansicht Süd-West: Bestandsputz reinigen, Sockelbereich erneuern, Fremdbauteile entferne und ggf. grundieren. WDVS auf tragfähigen Untergrund kleben

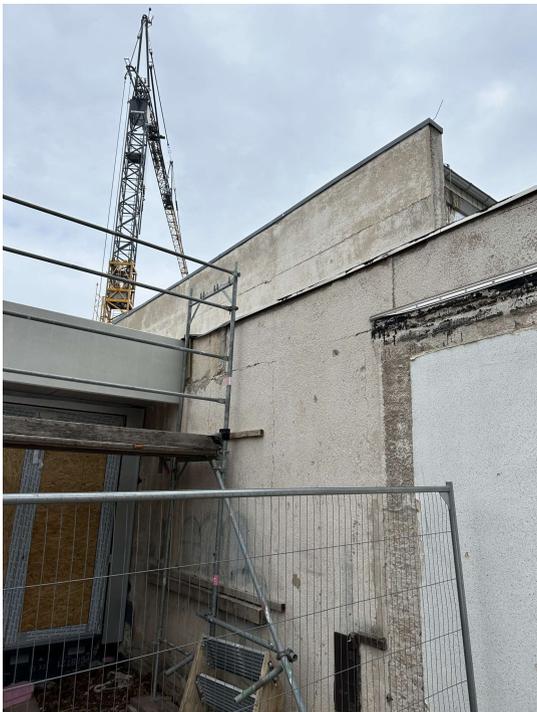
2025-01-14 Objekt- Schulstandort 49. GSSH, Bernhardstraße 80. 003Foto. Ansicht Süd-West: Bestandsputz reinigen, Sockelbereich erneuern, Fremdbauteile entferne und ggf. grundieren. WDVS auf tragfähigen Untergrund kleben

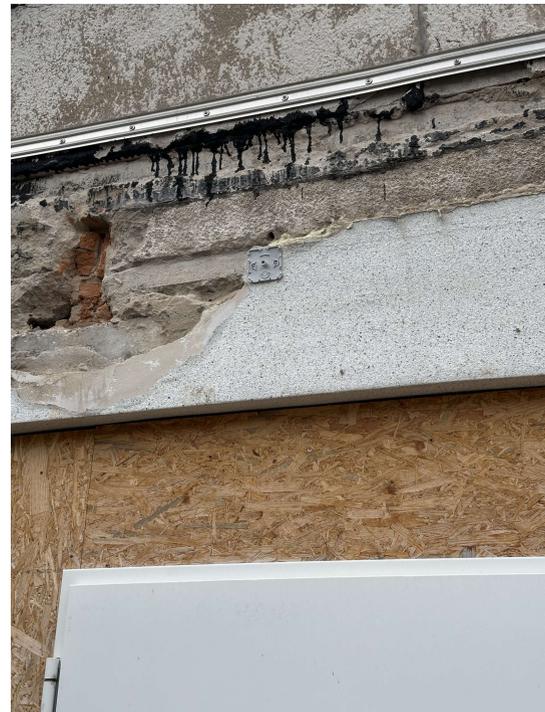
2025-01-14 Objekt- Schulstandort 49. GSSH, Bernhardstraße 80. 004Foto. Ansicht Süd-West: Bestandsputz reinigen, Sockelbereich erneuern, Fremdbauteile entferne und ggf. grundieren. WDVS auf tragfähigen Untergrund kleben

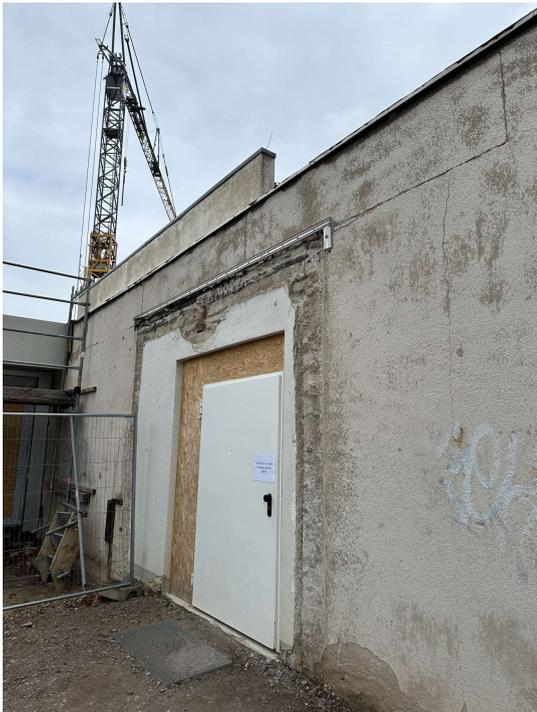
2025-01-14 Objekt- Schulstandort 49. GSSH, Bernhardstraße 80. 005Foto. Ansicht Süd-West: Bestandputz reinigen, Sokelbereich erneuern, Fremdbauteile entferne und ggf. grundieren. WDVS auf tragfähigen Untergrund kleben

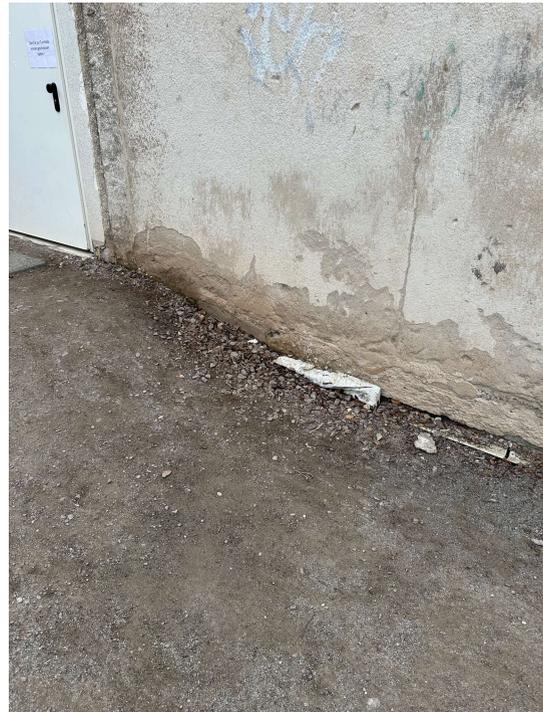
2025-01-14 Objekt- Schulstandort 49. GSSH, Bernhardstraße 80. 006Foto. Ansicht Süd-West: Bestandputz reinigen, Sokelbereich erneuern, Fremdbauteile entferne und ggf. grundieren. WDVS auf tragfähigen Untergrund kleben

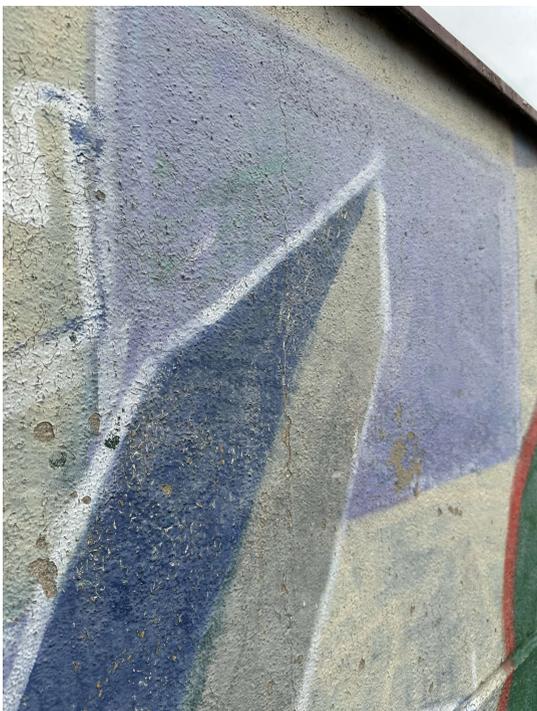
2025-01-14 Objekt- Schulstandort 49. GSSH, Bernhardstraße 80. 007Foto. Ansicht Süd-Ost: Bestandputz mechanisch reinigen, Sokelbereich Anschluss an Perimeter herstellen, Fremdbauteile entfernen und ggf. grundieren. WDVS auf tragfähigen Untergrund kleben

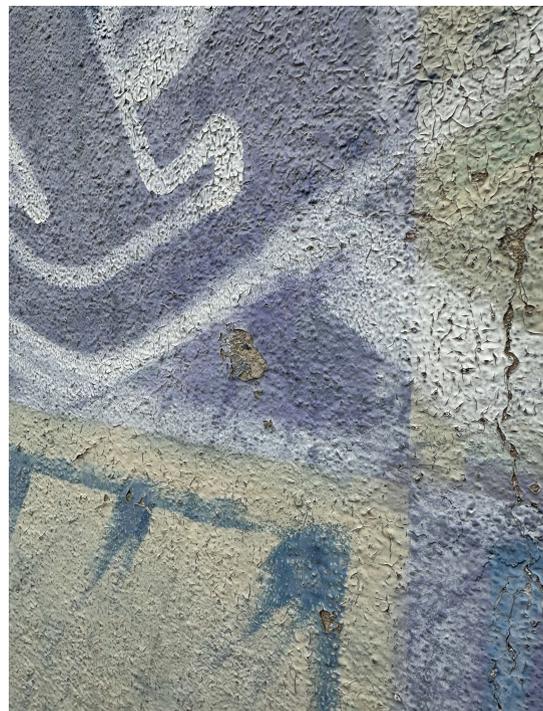
2025-01-14 Objekt- Schulstandort 49. GSSH, Bernhardstraße 80. 008Foto. Ansicht Süd-Ost: Bestandputz mechanisch reinigen, Sokelbereich Anschluss an Perimeter herstellen, Fremdbauteile entfernen und ggf. grundieren. WDVS auf tragfähigen Untergrund kleben

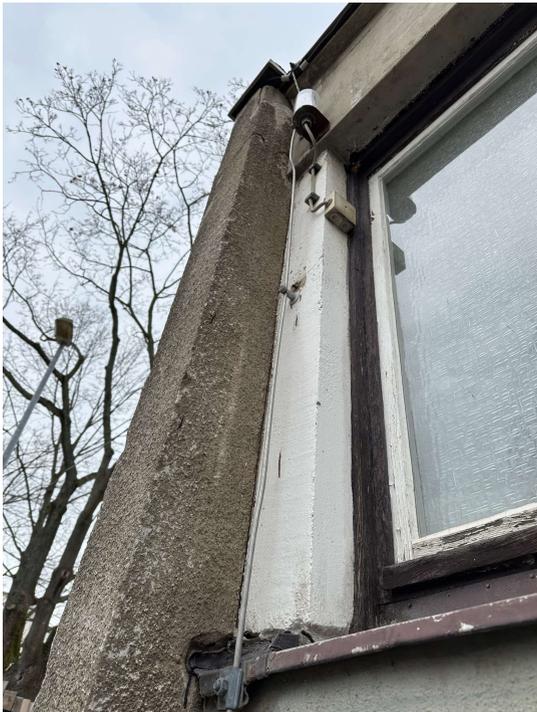
2025-01-14 Objekt- Schulstandort 49. GSSH, Bernhardstraße 80. 009Foto. Ansicht Süd-Ost: Bestandsputz mechanisch reinigen, Sokelbereich Anschluss an Perimeter herstellen, Fremdbauteile entfernen und ggf. grundieren. WDVS auf tragfähigen Untergrund kleben

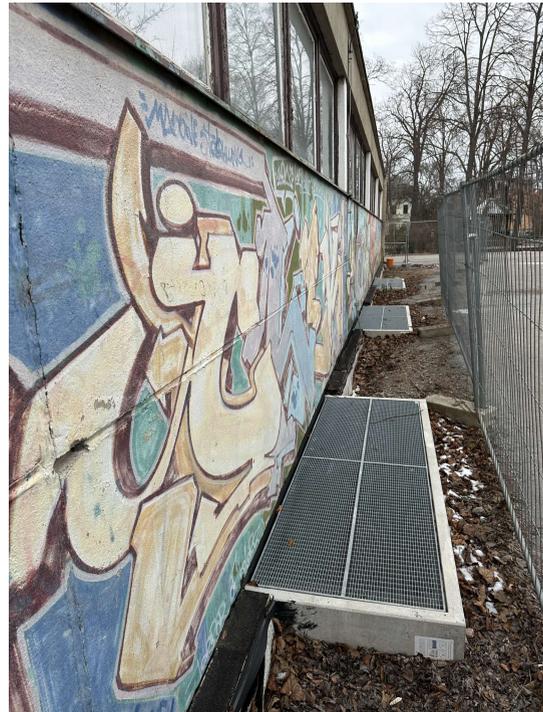
2025-01-14 Objekt- Schulstandort 49. GSSH, Bernhardstraße 80. 010Foto. Ansicht Süd-Ost: Bestandsputz mechanisch reinigen, Sokelbereich Anschluss an Perimeter herstellen, Fremdbauteile entfernen und ggf. grundieren. WDVS auf tragfähigen Untergrund kleben

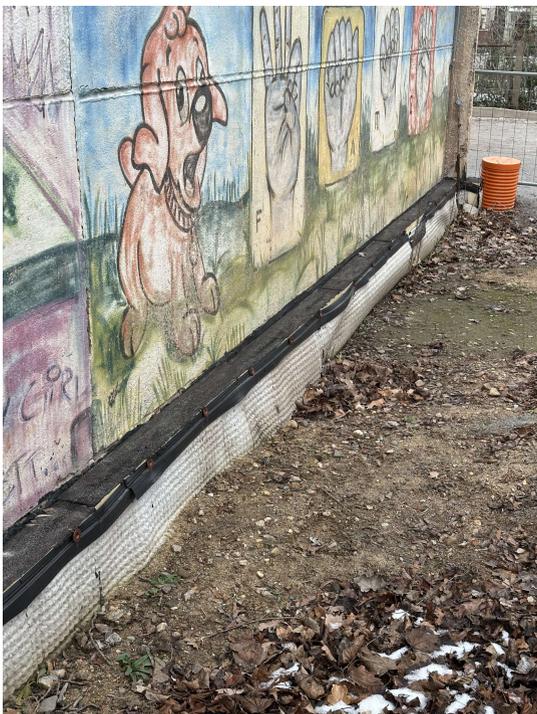
2025-01-14 Objekt- Schulstandort 49. GSSH, Bernhardstraße 80. 011Foto. Ansicht Süd-Ost: Bestandsputz mechanisch reinigen, Sokelbereich Anschluss an Perimeter herstellen, Fremdbauteile entfernen und ggf. grundieren. WDVS auf tragfähigen Untergrund kleben

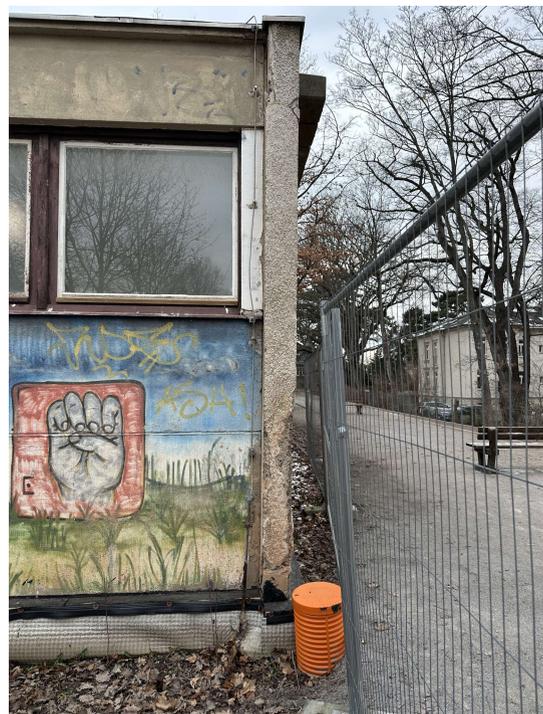
2025-01-14 Objekt- Schulstandort 49. GSSH, Bernhardstraße 80. 012Foto. Ansicht Süd-Ost: Bestandsputz mechanisch reinigen, Sokelbereich Anschluss an Perimeter herstellen, Fremdbauteile entfernen und ggf. grundieren. WDVS auf tragfähigen Untergrund kleben

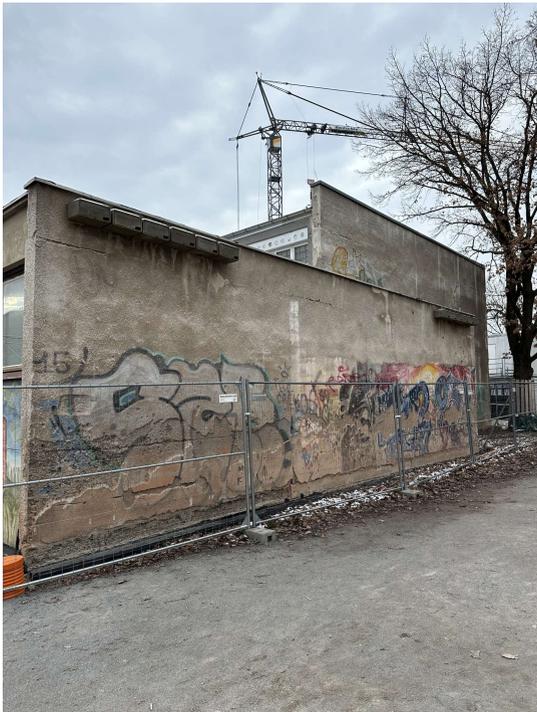
2025-01-14 Objekt- Schulstandort 49. GSSH, Bernhardstraße 80. 013Foto. Ansicht Nord-Ost: Bestandputz mit Sokelbereich komplett entfernen (Minderfestigkeiten), Sokelbereich, Fremdbauteile entfernen und Ausgleichsputz als Klebefläche auftragen. WDVS auf tragfähigen Untergrund kleben

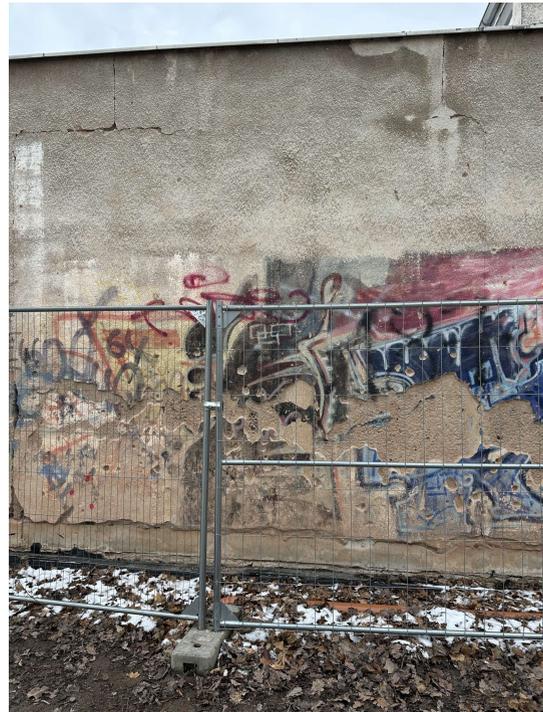
2025-01-14 Objekt- Schulstandort 49. GSSH, Bernhardstraße 80. 014Foto. Ansicht Nord-Ost: Bestandputz mit Sokelbereich komplett entfernen (Minderfestigkeiten), Sokelbereich, Fremdbauteile entfernen und Ausgleichsputz als Klebefläche auftragen. WDVS auf tragfähigen Untergrund kleben

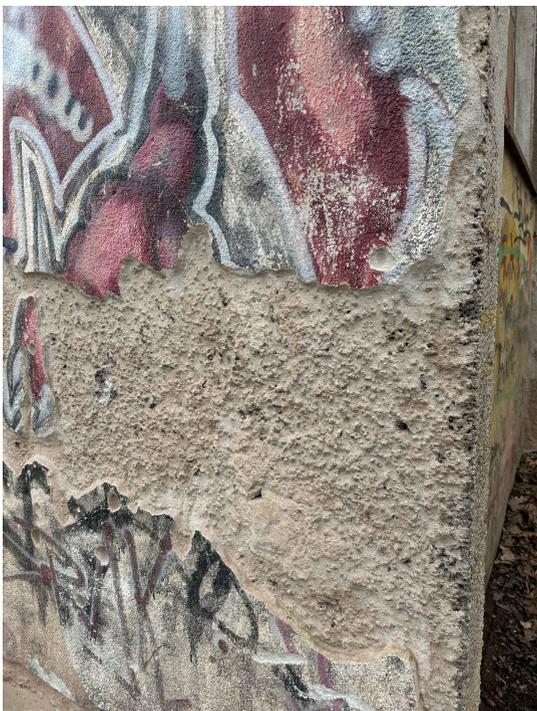
2025-01-14 Objekt- Schulstandort 49. GSSH, Bernhardstraße 80. 015Foto. Ansicht Nord-Ost: Bestandputz mit Sokelbereich komplett entfernen (Minderfestigkeiten), Sokelbereich, Fremdbauteile entfernen und Ausgleichsputz als Klebefläche auftragen. WDVS auf tragfähigen Untergrund kleben

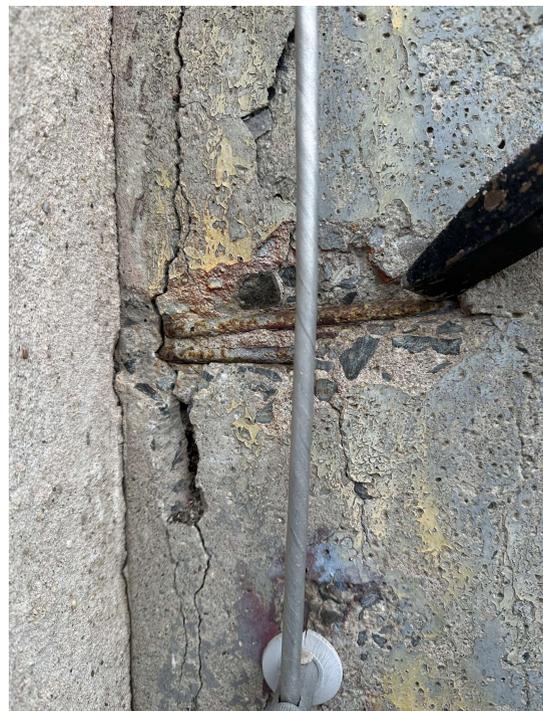
2025-01-14 Objekt- Schulstandort 49. GSSH, Bernhardstraße 80. 016Foto. Ansicht Nord-Ost: Bestandputz mit Sokelbereich komplett entfernen (Minderfestigkeiten), Sokelbereich, Fremdbauteile entfernen und Ausgleichsputz als Klebefläche auftragen. WDVS auf tragfähigen Untergrund kleben

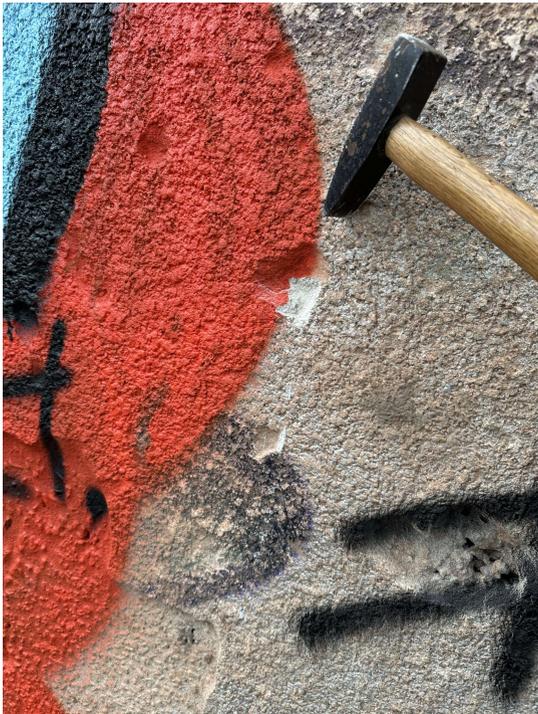
2025-01-14 Objekt- Schulstandort 49. GSSH, Bernhardstraße 80. 017Foto. Ansicht Nord-Ost: Bestandputz mit Sockelbereich komplett entfernen (Minderfestigkeiten), Sockelbereich, Fremdbauteile entfernen und Ausgleichsputz als Klebefläche auftragen. WDVS auf tragfähigen Untergrund kleben

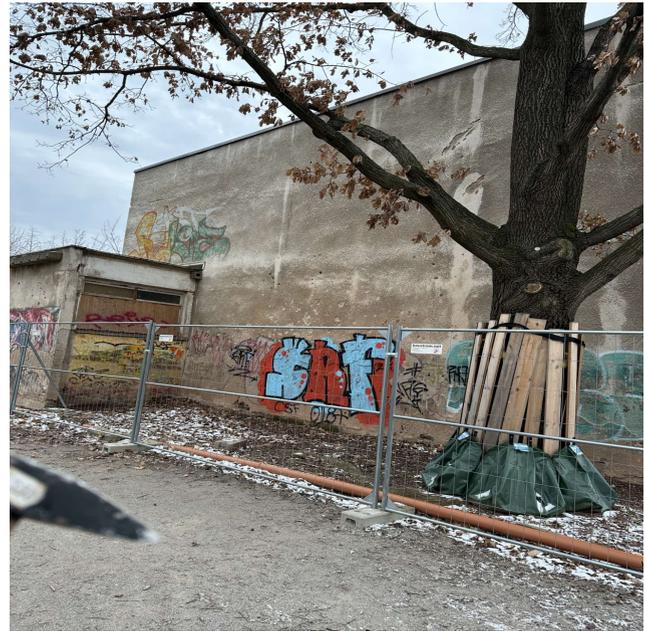
2025-01-14 Objekt- Schulstandort 49. GSSH, Bernhardstraße 80. 018Foto. Ansicht Nord-Ost: Bestandputz mit Sockelbereich komplett entfernen (Minderfestigkeiten), Sockelbereich, Fremdbauteile entfernen und Ausgleichsputz als Klebefläche auftragen. WDVS auf tragfähigen Untergrund kleben

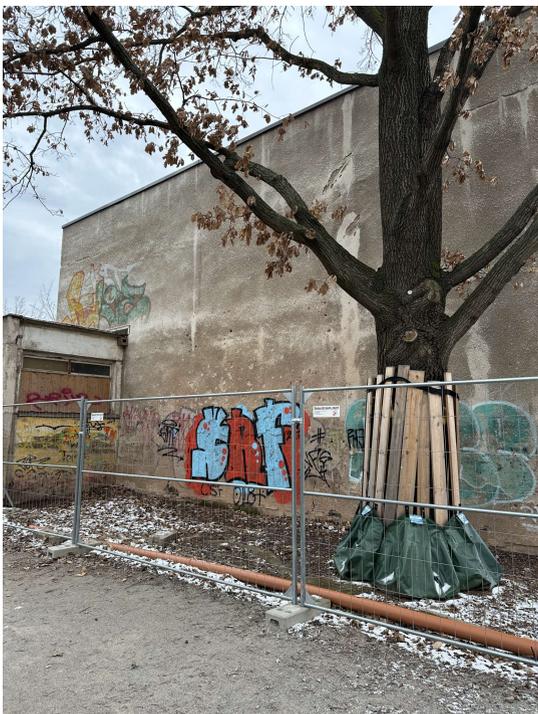
2025-01-14 Objekt- Schulstandort 49. GSSH, Bernhardstraße 80. 019Foto. Ansicht Nord-Ost: Bestandputz mit Sockelbereich komplett entfernen (Minderfestigkeiten), Sockelbereich, Fremdbauteile entfernen und Ausgleichsputz als Klebefläche auftragen. WDVS auf tragfähigen Untergrund kleben

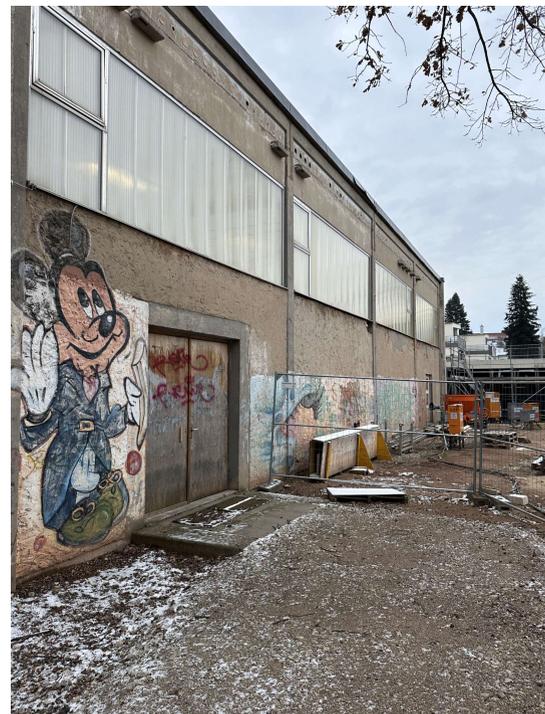
2025-01-14 Objekt- Schulstandort 49. GSSH, Bernhardstraße 80. 020Foto. Nord-Westseite ohne Relevanz für WDVS
