gez.:	27.08.2024	Objekt-Nr.:		Maßstab:	ohne	Bauherrenamt bestätigt:
bearb.:		Datei:		Größe:	A3	
gepr.:		LPH:	5	Blatt-Nr.:	1	
Datum:						
Auftraggeber:		Stadt Chemnitz, Gebäudemanagement und Hochbau

Bauvorhaben:		Rudolfschule Rudolfstraße 12, 09126 Chemnitz Montage Sonnenschutzanlagen				
Bauteil:		Ansicht Ost-Fassade, Straße				
Entwurfsverfasser:

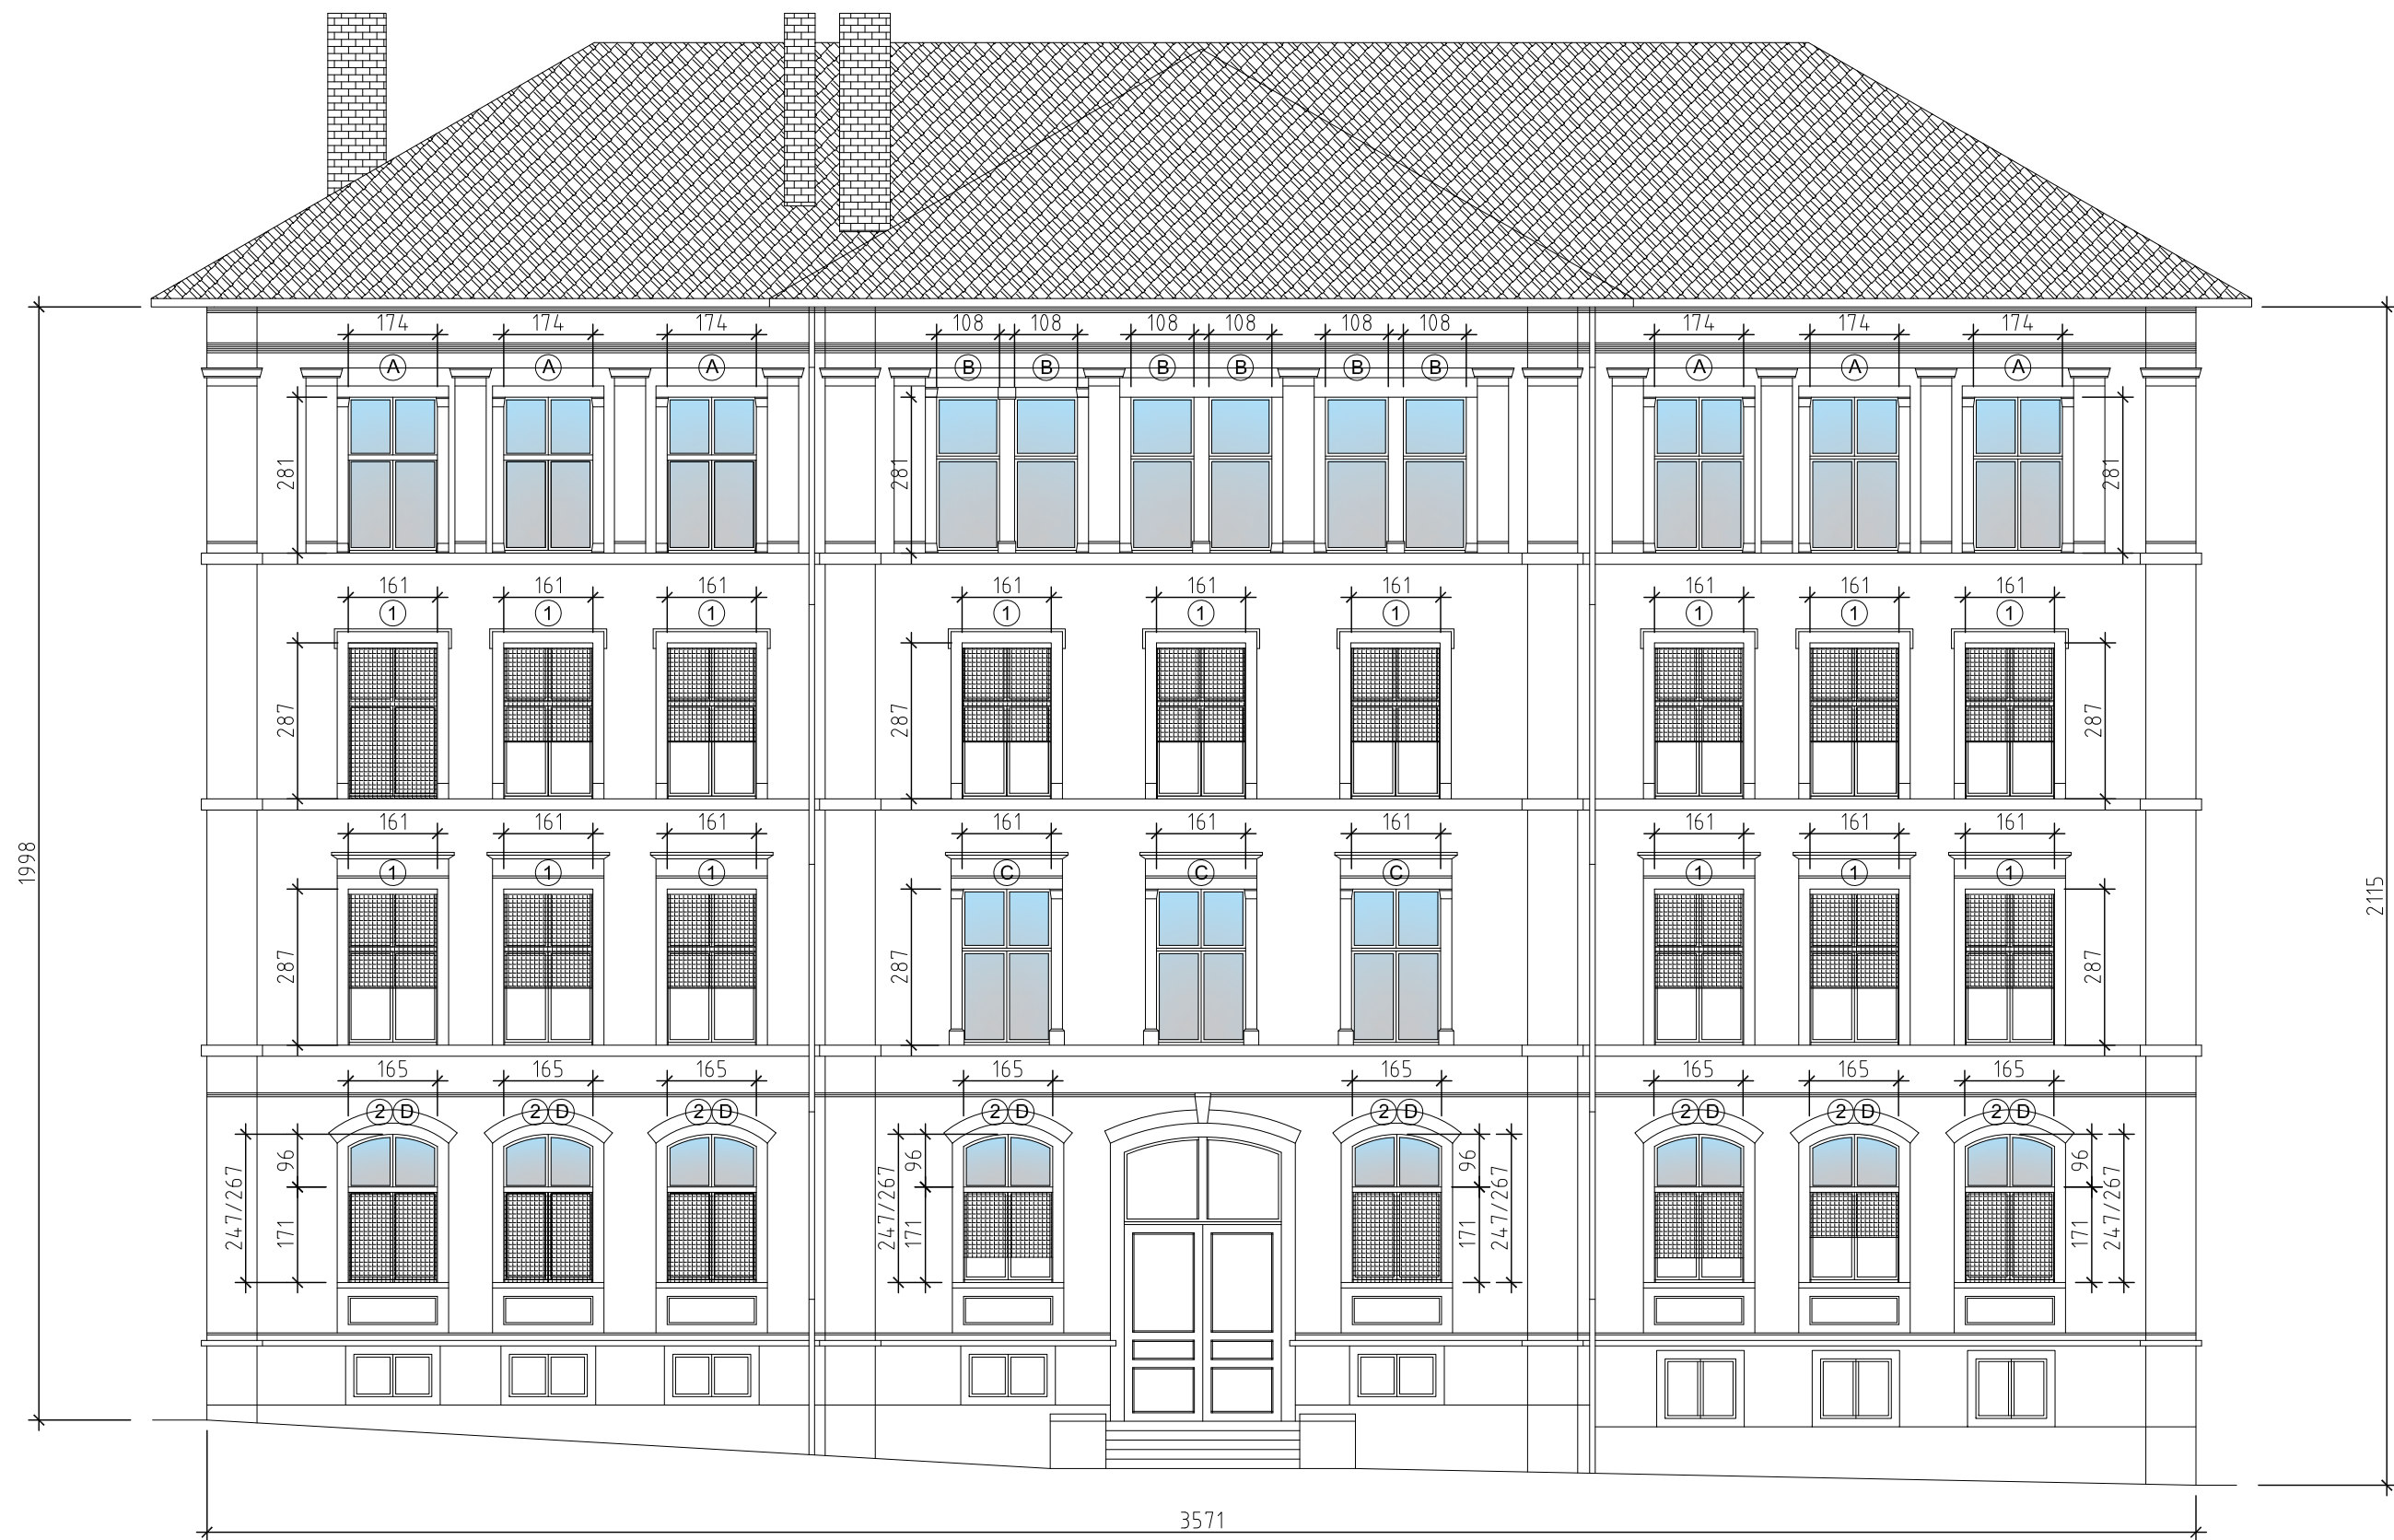
Sonnenschutzfolie, auf Glasebene.
Wegen Stichbogenfenster und ausladenden seitlichen Leibungen Textilanlagen nicht ausführbar.

textile Sonnenschutzanlage
Stoffrollo, Rollladenkasten, seittl. Führungsschienen

Sonnenschutzanlage, Behang Textil, Design/Farbtone hellelfenbein
Ansichtsbreite Führungsschienen 26 mm, in Außenleibung gesetzt, bei Stichbögen in Kämpferhöhe
Rollladenkasten 95x95mm, Führungsschienen, Farbtone wie Fensterrahmen Weißton
Bei hochgezogener Anlage Schienen in Ansicht nicht sichtbar
Endstab Farbtone wie Fensterrahmen Weißton

Sommerlicher Wärmeschutz 3 (Raumaufheizung wird sehr gut verhindert)
Blendschutz 2 (Blendschutz fast immer gewährleistet, für Ost-, Süd-, Westfassaden)
Sichtschutz 2 (Sichtschutz gewährleistet)
Durchsicht 1 (Durchsicht stark eingeschränkt)
